**Viana**  
**Iglesia de Santa María**

Restauración del cuerpo superior  
de la torre

Junio de 2022

Restauración del cuerpo superior  
de la torre  
**Memoria**

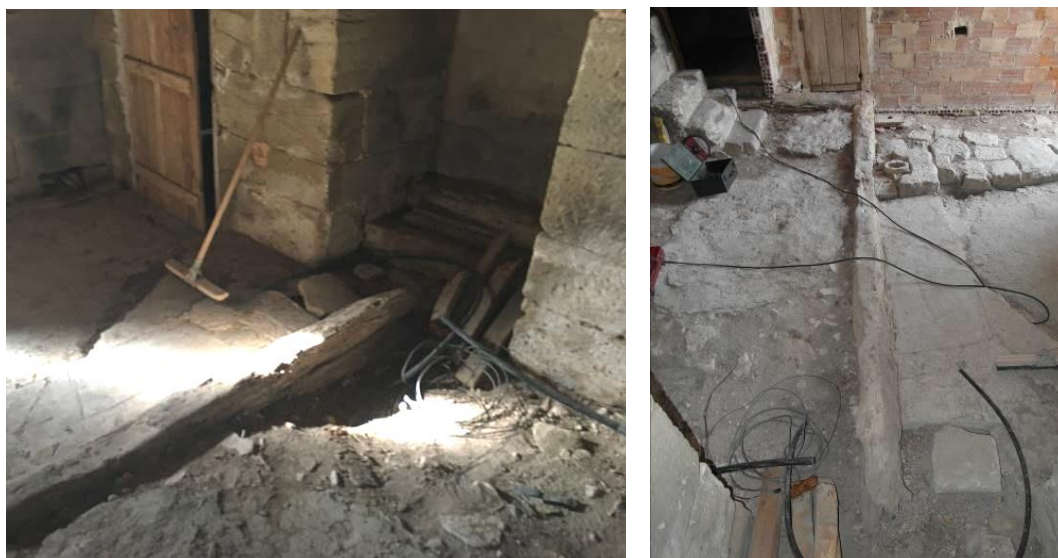
El suelo es de tierra. Lleva semiempotrada una viga de madera de oeste a este. Hay una línea de losas gruesas desde la viga al hueco del muro sur y una franja irregular de hormigón perpendicular y una capa de mortero en el cuadrante entre ambas. Se ven a ras de suelo los dos pasos para las cuerdas de las campanas, formados por gruesos tubos de madera. El tabicón que protege el hueco del suelo y que limita con la escalera apoya en una franja de hormigón y el tabique transversal en unas rasillas de reparto; están sin revocar, tiene agujeros y desentonan por completo. Su puerta es como las otras. Detrás y sobre el hueco del suelo hay varios perfiles de hierro y unos restos de cables metálicos, que pueden ser de 1954, para la transmisión desde el reloj del accionamiento de los mazos de las campanas.

Planta baja del cuerpo de campanas. Detalle de la viga de madera semiempotrada de oeste a este. Fuente: IPV

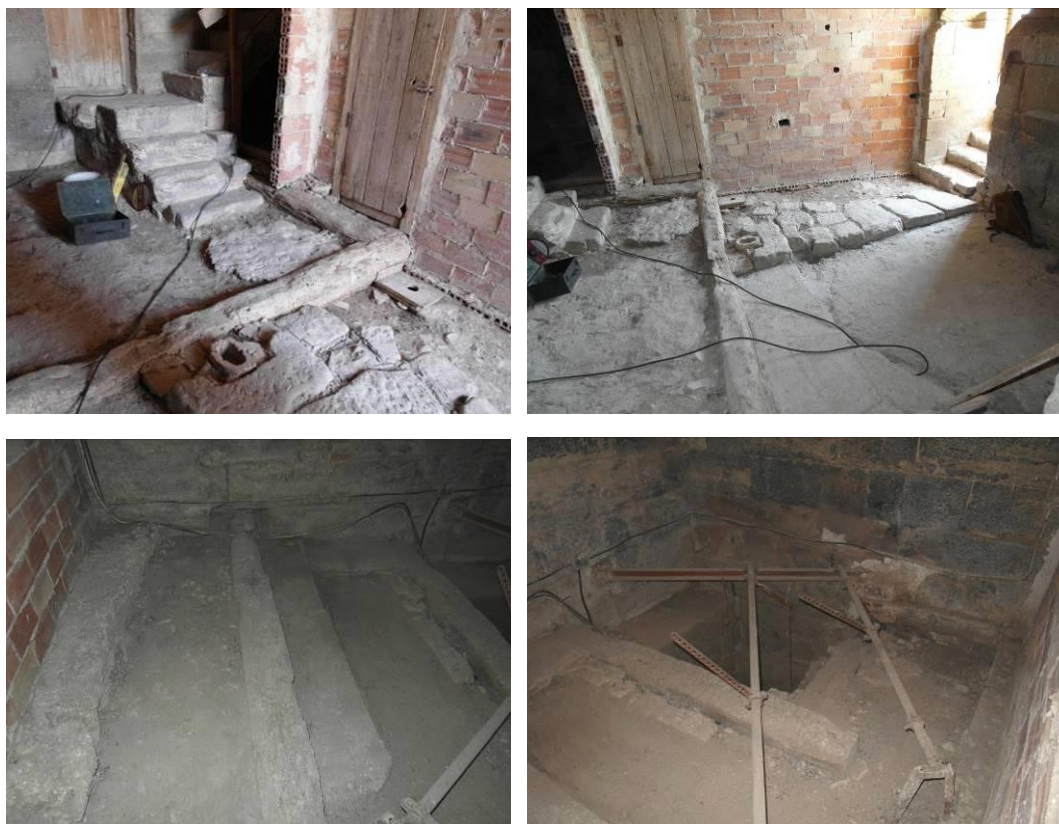
Arriba, detalle de los pasos para las cuerdas de las campanas, losas de piedra y gradas de hormigón que dan acceso a la bajocubierta de la nave central y al tramo de escalera que comunica con la planta superior. Abajo, a la derecha, encuentro de la viga semiempotrada con el muro oriental; a la izquierda, hueco de paso situado en el extremo sureste, con perfiles y cables para la transmisión desde el reloj del accionamiento de los mazos de las campanas. Fuente: IPV

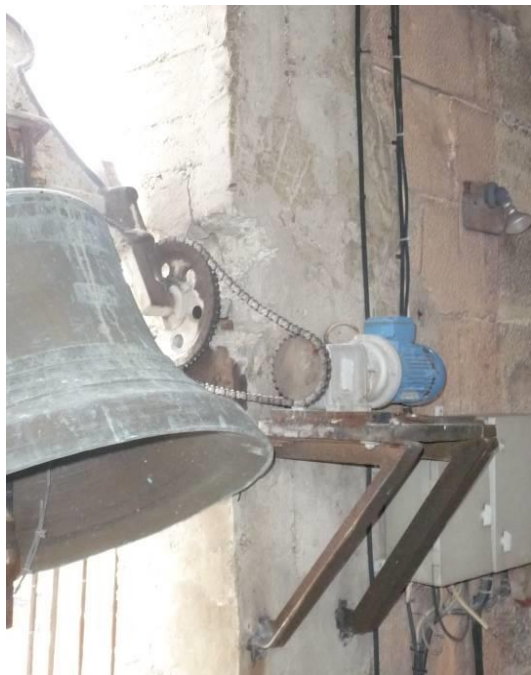
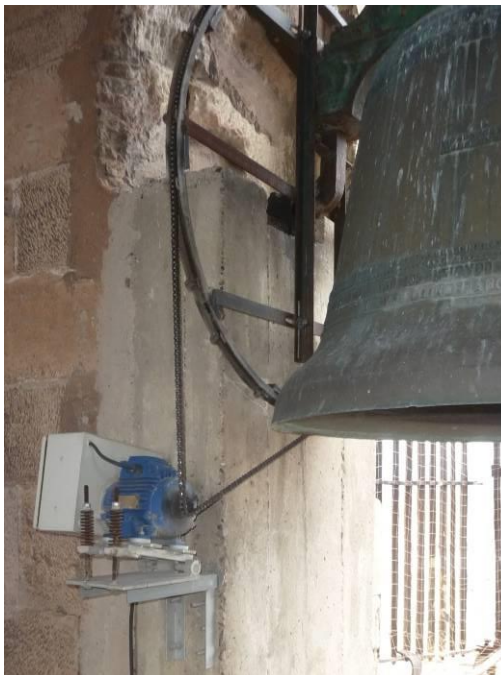
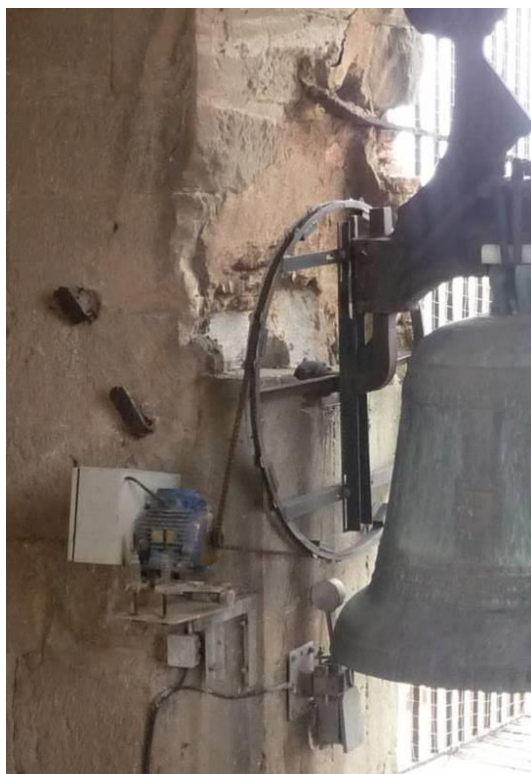
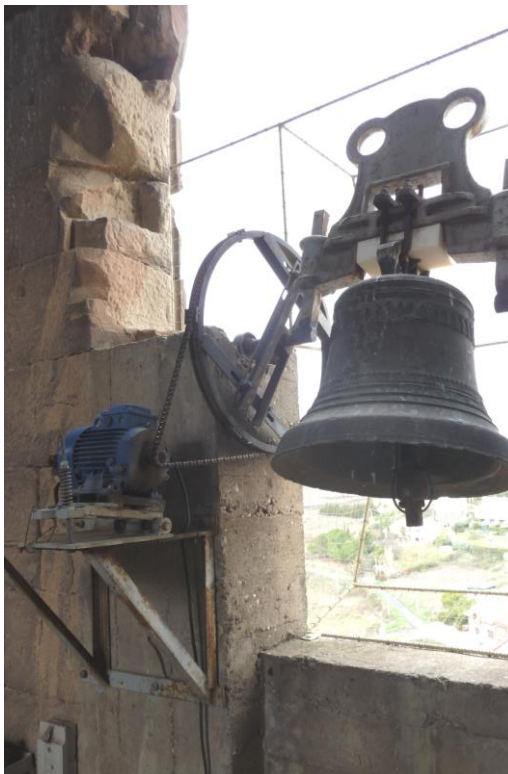
Por lo que se refiere a las campanas, tres fueron fundidas de nuevo en 1954 y la cuarta en 1989, como hemos anotado. Colocaron yugos metálicos compensados cuya anchura se ajusta a los machones de hormigón construidos en los vanos del cuerpo de campanas. Los badajos tienen actualmente sirgas de seguridad. La mecanización de las campanas es a volteo, con volante lateral y cadena al motor; las dos mayores tienen además mazos exteriores. La instalación funciona bien y está mantenida, aunque el aspecto no es particularmente cuidado. Los motores están montados sobre ménsulas metálicas

ancladas al hormigón. Por el tipo de ménsulas y de motores, se aprecia que los actuales sustituyen los que se pudieron poner en 1954 y que son relativamente recientes.

Mecanización de las campanas. Arriba a la izquierda, la campana oriental; a la derecha la meridional. Abajo a la izquierda, la occidental; a la derecha, la septentrional. Fuente: IPV

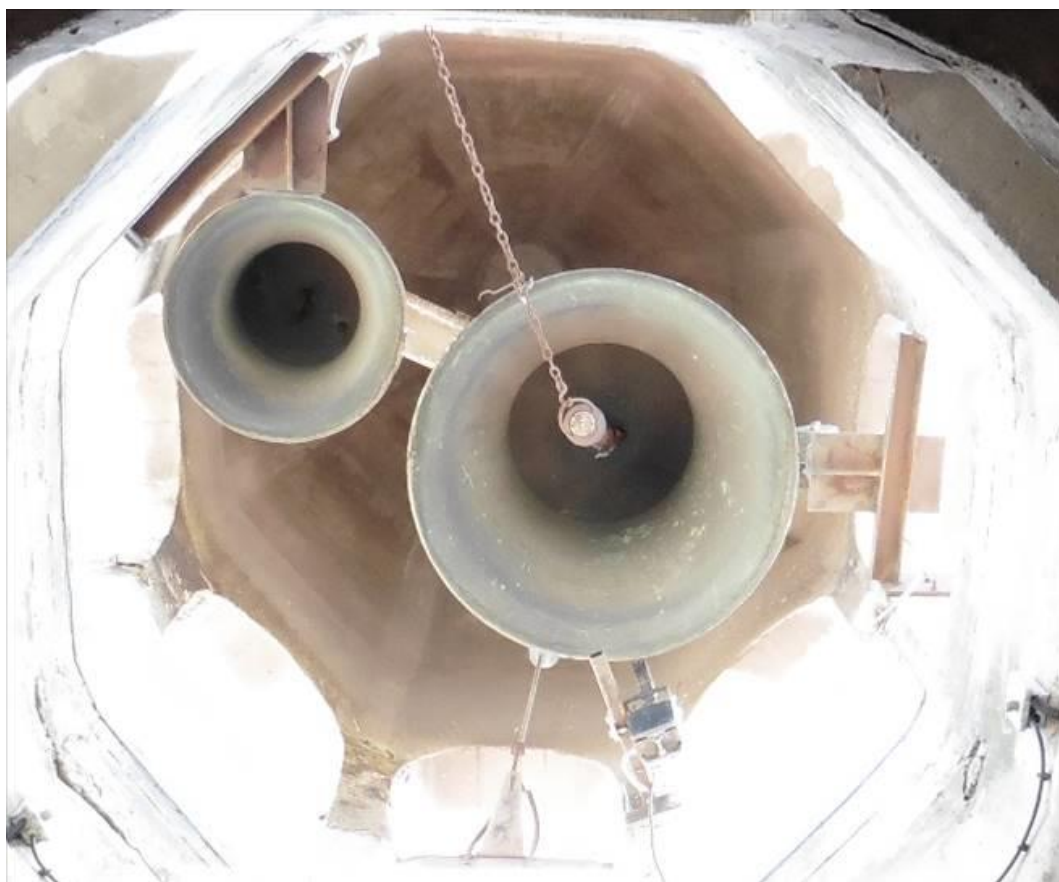
Campanas del chapitel. Fuente: IPV

De las dos campanas del chapitel, la más grande conserva el badajo y un tramo de cadena: se trata sin duda de la que debía bajar hasta el coro por los pasos que hay en los distintos pisos y bóvedas. En la otra debía suceder lo mismo, porque son dos los pasos, pero se debió de anular el badajo y la conexión en la reforma de 1954, porque solo hay un paso en el sobre piso del cuerpo de campanas, mientras hay dos en las bóvedas. Los mazos actuales son recientes y tienen motor eléctrico. Además, se conserva un anterior mazo para la campana grande, de transmisión mecánica y con la sirga cortada.

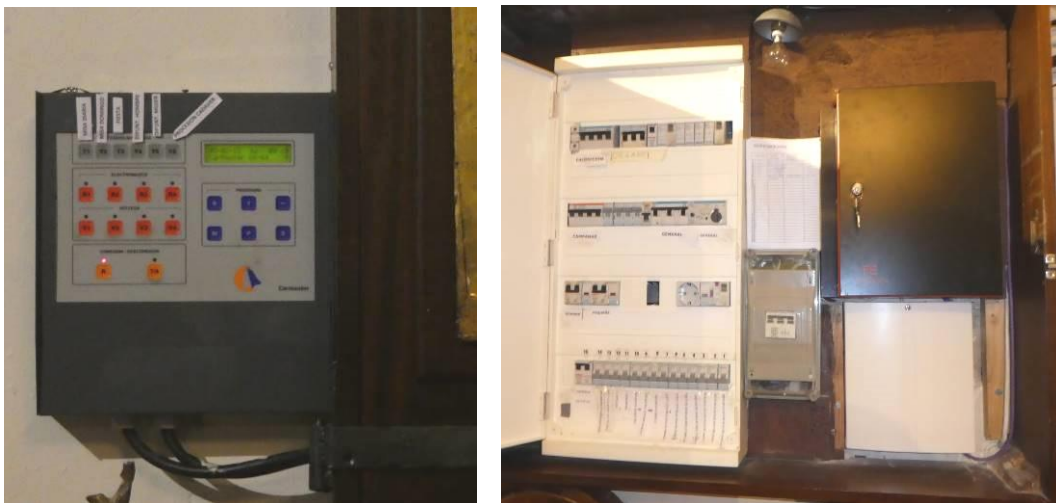
La acometida eléctrica de la iglesia está situada en el muro oriental del lavabo, donde se localiza el contador y el seccionador, en cajas que no cierran bien. De ahí entran en el lavabo y llegan al muro oriental de la sacristía, donde está el cuadro general, detrás de un panel de madera con una escena de un antiguo retablo de la iglesia de San Pedro. El cuadro de maniobra de las campanas está a la izquierda. La distribución va hacia el techo, de donde pasa entre otros sitios al interior del triforio norte y de la nave lateral. Hay cinco mangueras que van a la torre, que corresponden a alimentación de campanas y de reloj y a las maniobras y a la alimentación de la iluminación ornamental. Una de las mangueras está fuera de servicio porque está cortada en el cuerpo de campanas. Discurren desde la bajocubierta de la nave lateral norte por el lado de la cabecera hacia la bajocubierta de la nave lateral sur, al llegar a la torre entran

Izquierda, cuadro de maniobra de las campanas; derecha, cuadro general. Ambos situados en el muro oriental de la sacristía. Fuente: IPV

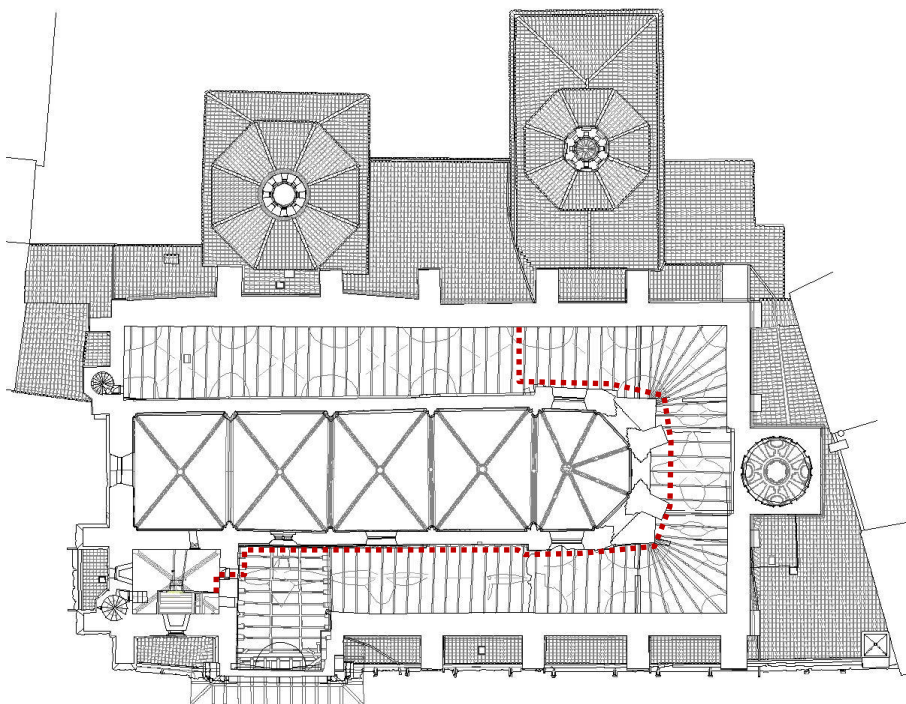
por la parte superior del paso entre la cámara abovedada de la torre, y de ahí suben por el hueco de la esquina de la bóveda al piso bajo del cuerpo de campanas, y de ahí suben al nivel de las campanas. Un par de cuadros de protección y varias cajas de empalme están fijadas al muro oriental, sin orden. De ahí parten las mangueras de líneas y maniobras a las campanas del campanario y del chapitel. Las mangueras están fijadas sin particular cuidado en los muros. La manguera que alimenta el reloj vuelve a bajar desde el cuadro de protección a la cámara abovedada.

Planta de la iglesia al nivel de bajocubierta de las naves laterales. Grafiado en rojo, trazado de las cinco mangueras eléctricas que llegan a la torre. Fuente: IPV

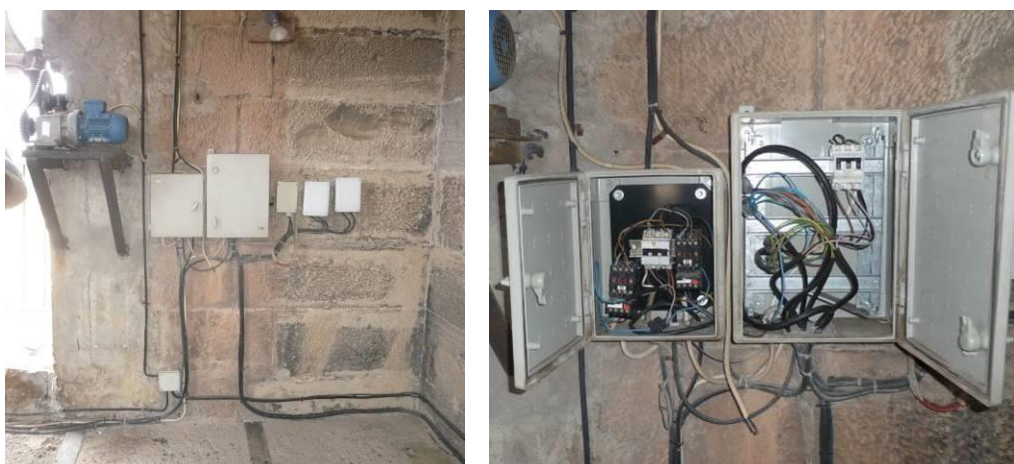
Cuadros de protección y cajas de empalme en el muro oriental del cuerpo de campanas. Fuente: IPV

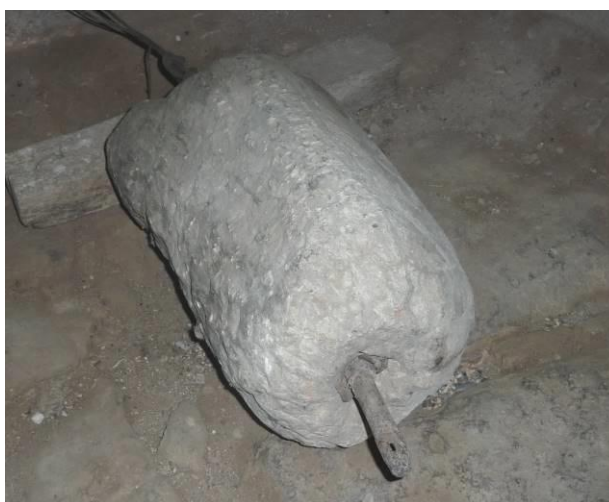
Se ha perdido el reloj original, que debió estar situado en el piso bajo del cuerpo de campanas, como manifiesta el hueco doble abierto en la bóveda de la cámara inferior para el paso de las pesas y los dos tabiques construidos para configurar el recinto de las pesas. En esta cámara abovedada se conserva una de las pesas de piedra. Todo el recinto de las pesas está sucio, y el hueco en el piso del cuerpo de campanas es un peligro, por lo que fue delimitado quizá en 1954 hasta media altura por un tabique sin revocar que desentona. Desconocemos como eran las transmisiones para golpeo de las campanas. También desconocemos si es de esa época el hueco abierto en el muro entre la cámara y la nave principal que aloja dos campanillos con sus mazos y restos de sirgas metálicas, cerrado ahora con una portezuela.

Pesa de piedra del antiguo reloj que se conserva en el nivel de la cámara abovedada. Fuente: IPV

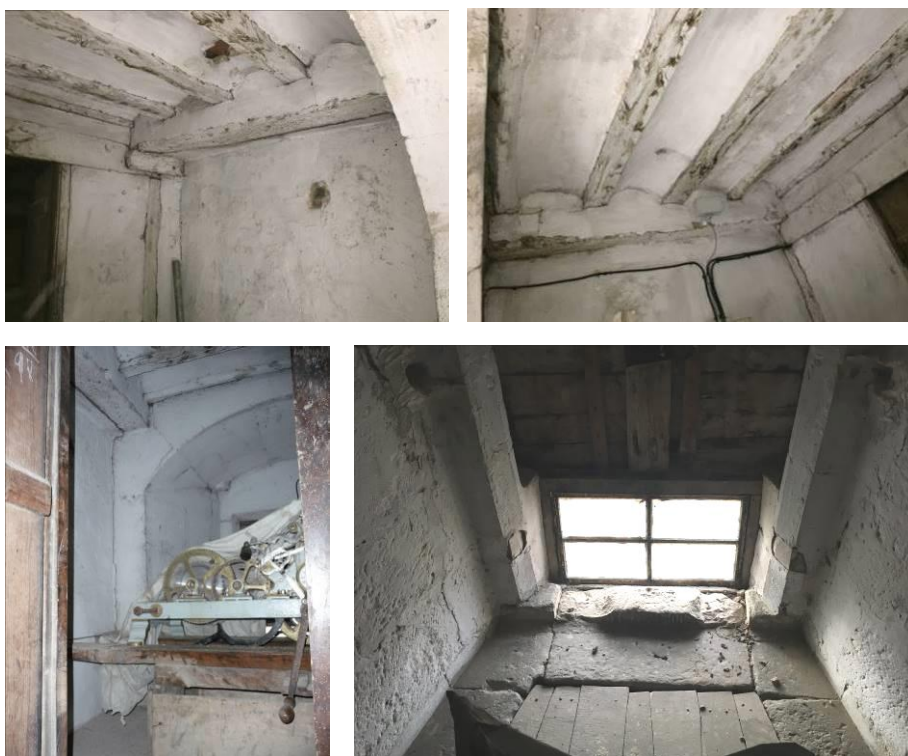
El reloj mecánico que se conserva, hoy fuera de servicio, es relativamente reciente, de 1919<sup>17</sup>, y fue colocado en el nivel inferior, en la cámara abovedada. Fue comprado por el Ayuntamiento, que se ocupaba de su mantenimiento, incluidas las reparaciones de las maromas y luego las sirgas para accionar los mazos de las campanas. Está en buen estado, sobre una plataforma elevada sobre el nivel del piso y dentro de un recinto de poca altura adosado al antiguo de las pesas, que oculta la ventana del muro oriental situada detrás; el recinto es de tabique revocado cubierto con un forjadillo de viguetas y revoltones y en su parte posterior se abre en el suelo para las pesas, hoy cerrado someramente. El recinto de las pesas estaba situado en el nivel del coro, y fue demolido hace poco tiempo junto con el resto de cuartos que compartimentaban malamente este lado del coro, momento en el que se cerró con albañilería el hueco para el paso de las pesas en la bóveda. Las pesas se conservan sobre el piso del coro. Desde este reloj se accionaban las agujas de las esferas colocadas en las ventanas de los muros occidental y meridional, que están en aceptable estado de conservación. Estas esferas están montadas sobre sendos cuadrantes adosados al exterior, que ciegan casi toda la superficie superior de ambos vanos. A la esfera principal llegaba un eje directamente desde el reloj y para la occidental había dos ejes en ángulo recto, el segundo accionado por un engranaje que se conserva fijado a un pie derecho de madera; en 1954 se añadió un perfil metálico para acortar la luz del segundo eje. No se conservan los ejes.

Recinto que alberga el reloj mecánico fuera de uso. Fuente: IPV

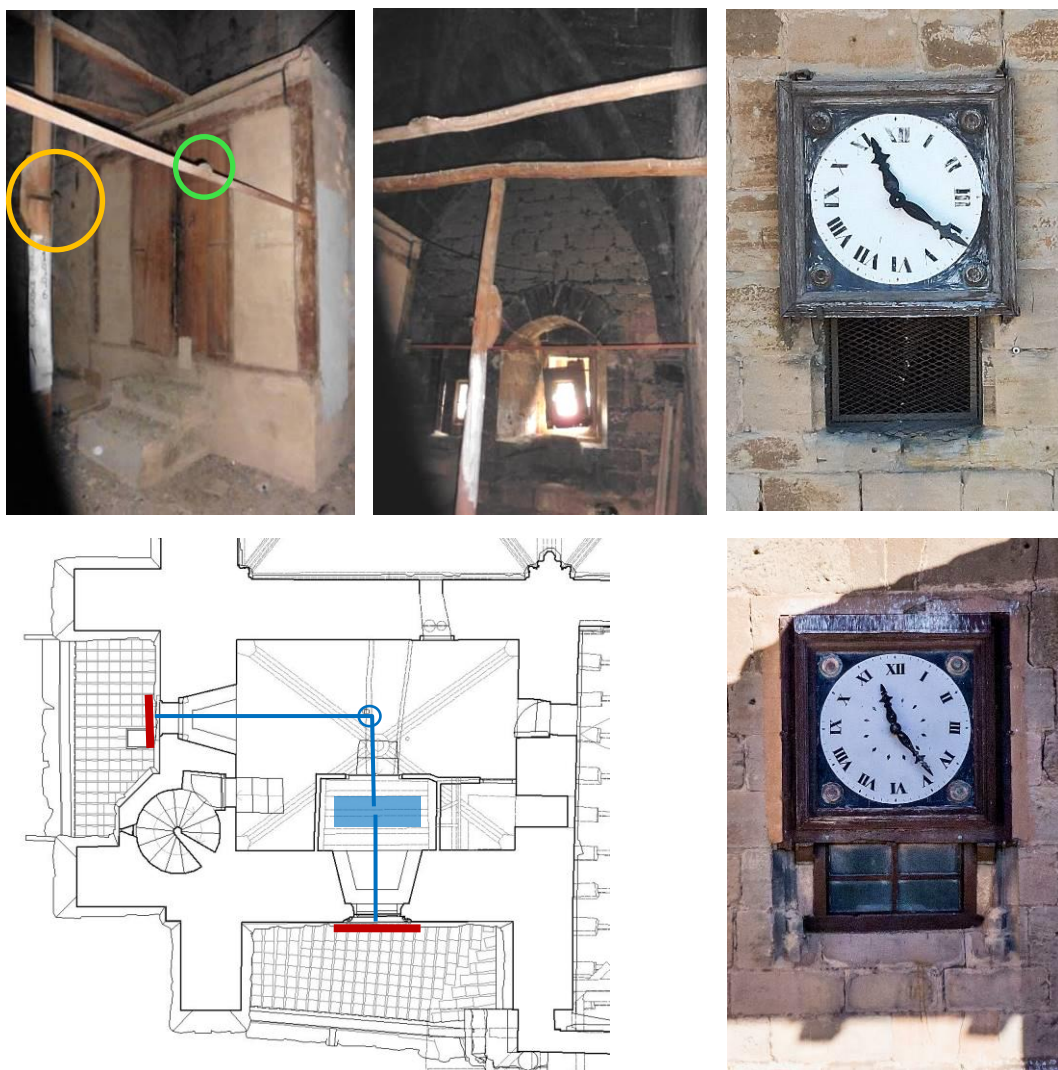
Planta de la cámara que alberga el antiguo reloj mecánico que se conserva en desuso: en rojo se indica la posición de las esferas en fachada; en azul, el reloj y los ejes de accionamiento desaparecidos. Arriba a la izquierda se distinguen el pie derecho en el que se conserva el engranaje –grafiado en amarillo- para los ejes en ángulo recto de la esfera occidental y un fleje metálico horizontal suspendido con guía –grafiada en verde- para el paso del eje que acometía a la esfera occidental, cuya función era acortar la luz de dicho eje. A la derecha, arriba, esfera de la fachada occidental, abajo, esfera de la fachada meridional. Fuente: IPV

No sabemos si desde este reloj se accionaban los mazos de los campanillos situados en el muro hacia la nave principal.

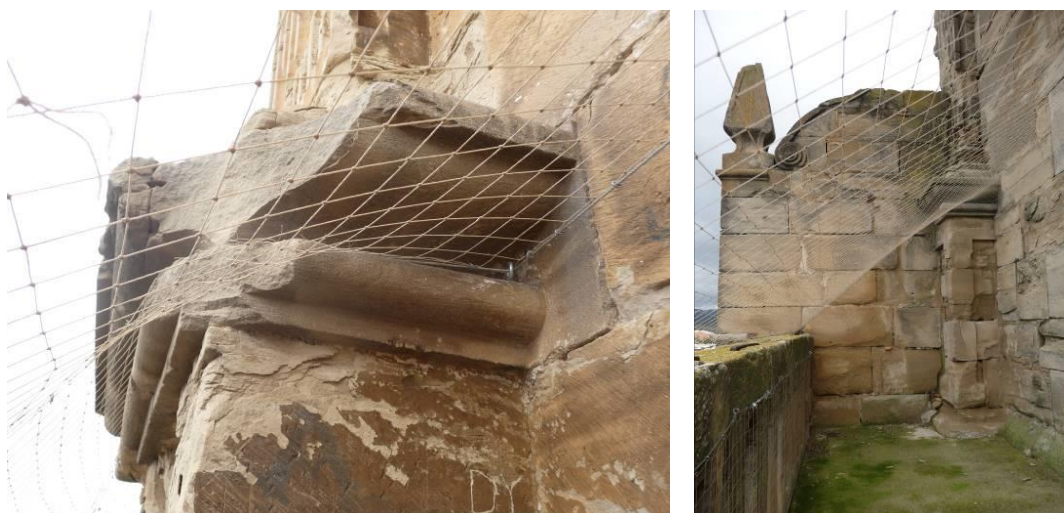
Hay otros cierres con bastidor y malla en los huecos de la linterna y en los tondos del entablamento. Las redes que actualmente impiden el acceso de las palomas a la terraza están fijadas con arandelas a sirgas que pasan por unos cáncamos anclados a los muros y a la parte superior e inferior de las balaustradas.

Redes que impiden el acceso a las palomas a la terraza. Fuente: IPV

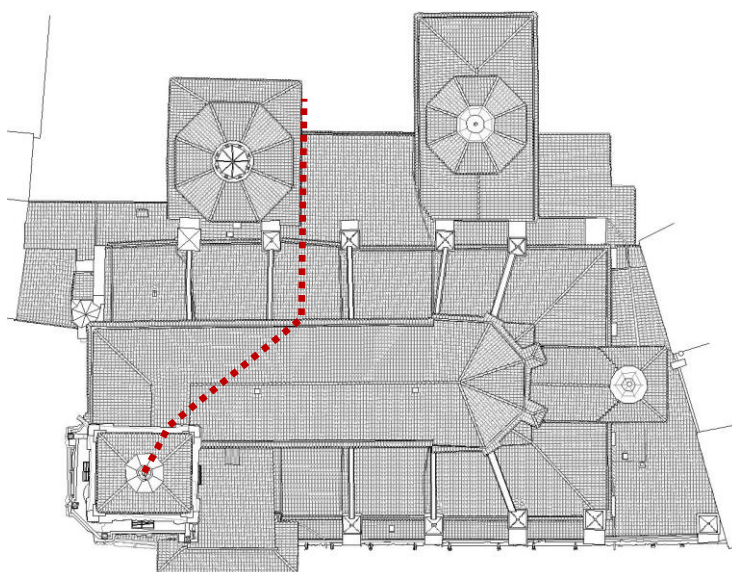
El pararrayos está fijado al mástil de la cruz que culmina el chapitel, por debajo de la veleta. El cable desciende por separadores fijados al mástil, a la cubierta de cinc y de pizarra, a la base de la linterna y a la parte superior de la cornisa, y de ahí en catenaria hasta el alero norte de la nave central y de ahí en catenaria hasta el alero de la nave lateral norte y de ahí a la lonja norte de la iglesia, donde está la tierra. Hubo un pararrayos en la cubierta anterior, sobre un poste próximo a la linterna, según muestran las fotografías antiguas.

Trazado del pararrayos existente. Fuente: IPV
