**INFORME TÉCNICO PARA LA REPOSICIÓN DE LOS DAÑOS  
CAUSADOS EN LAS INFRAESTRUCTURAS LOCALES EN EL  
TÉRMINO MUNICIPAL DE UHARTE ARAKIL (NAVARRA)  
"ARDANTZARRETAKO BIDEA"**

**AYUNTAMIENTO DE UHARTE - ARAKIL**

**Mayo de 2022**

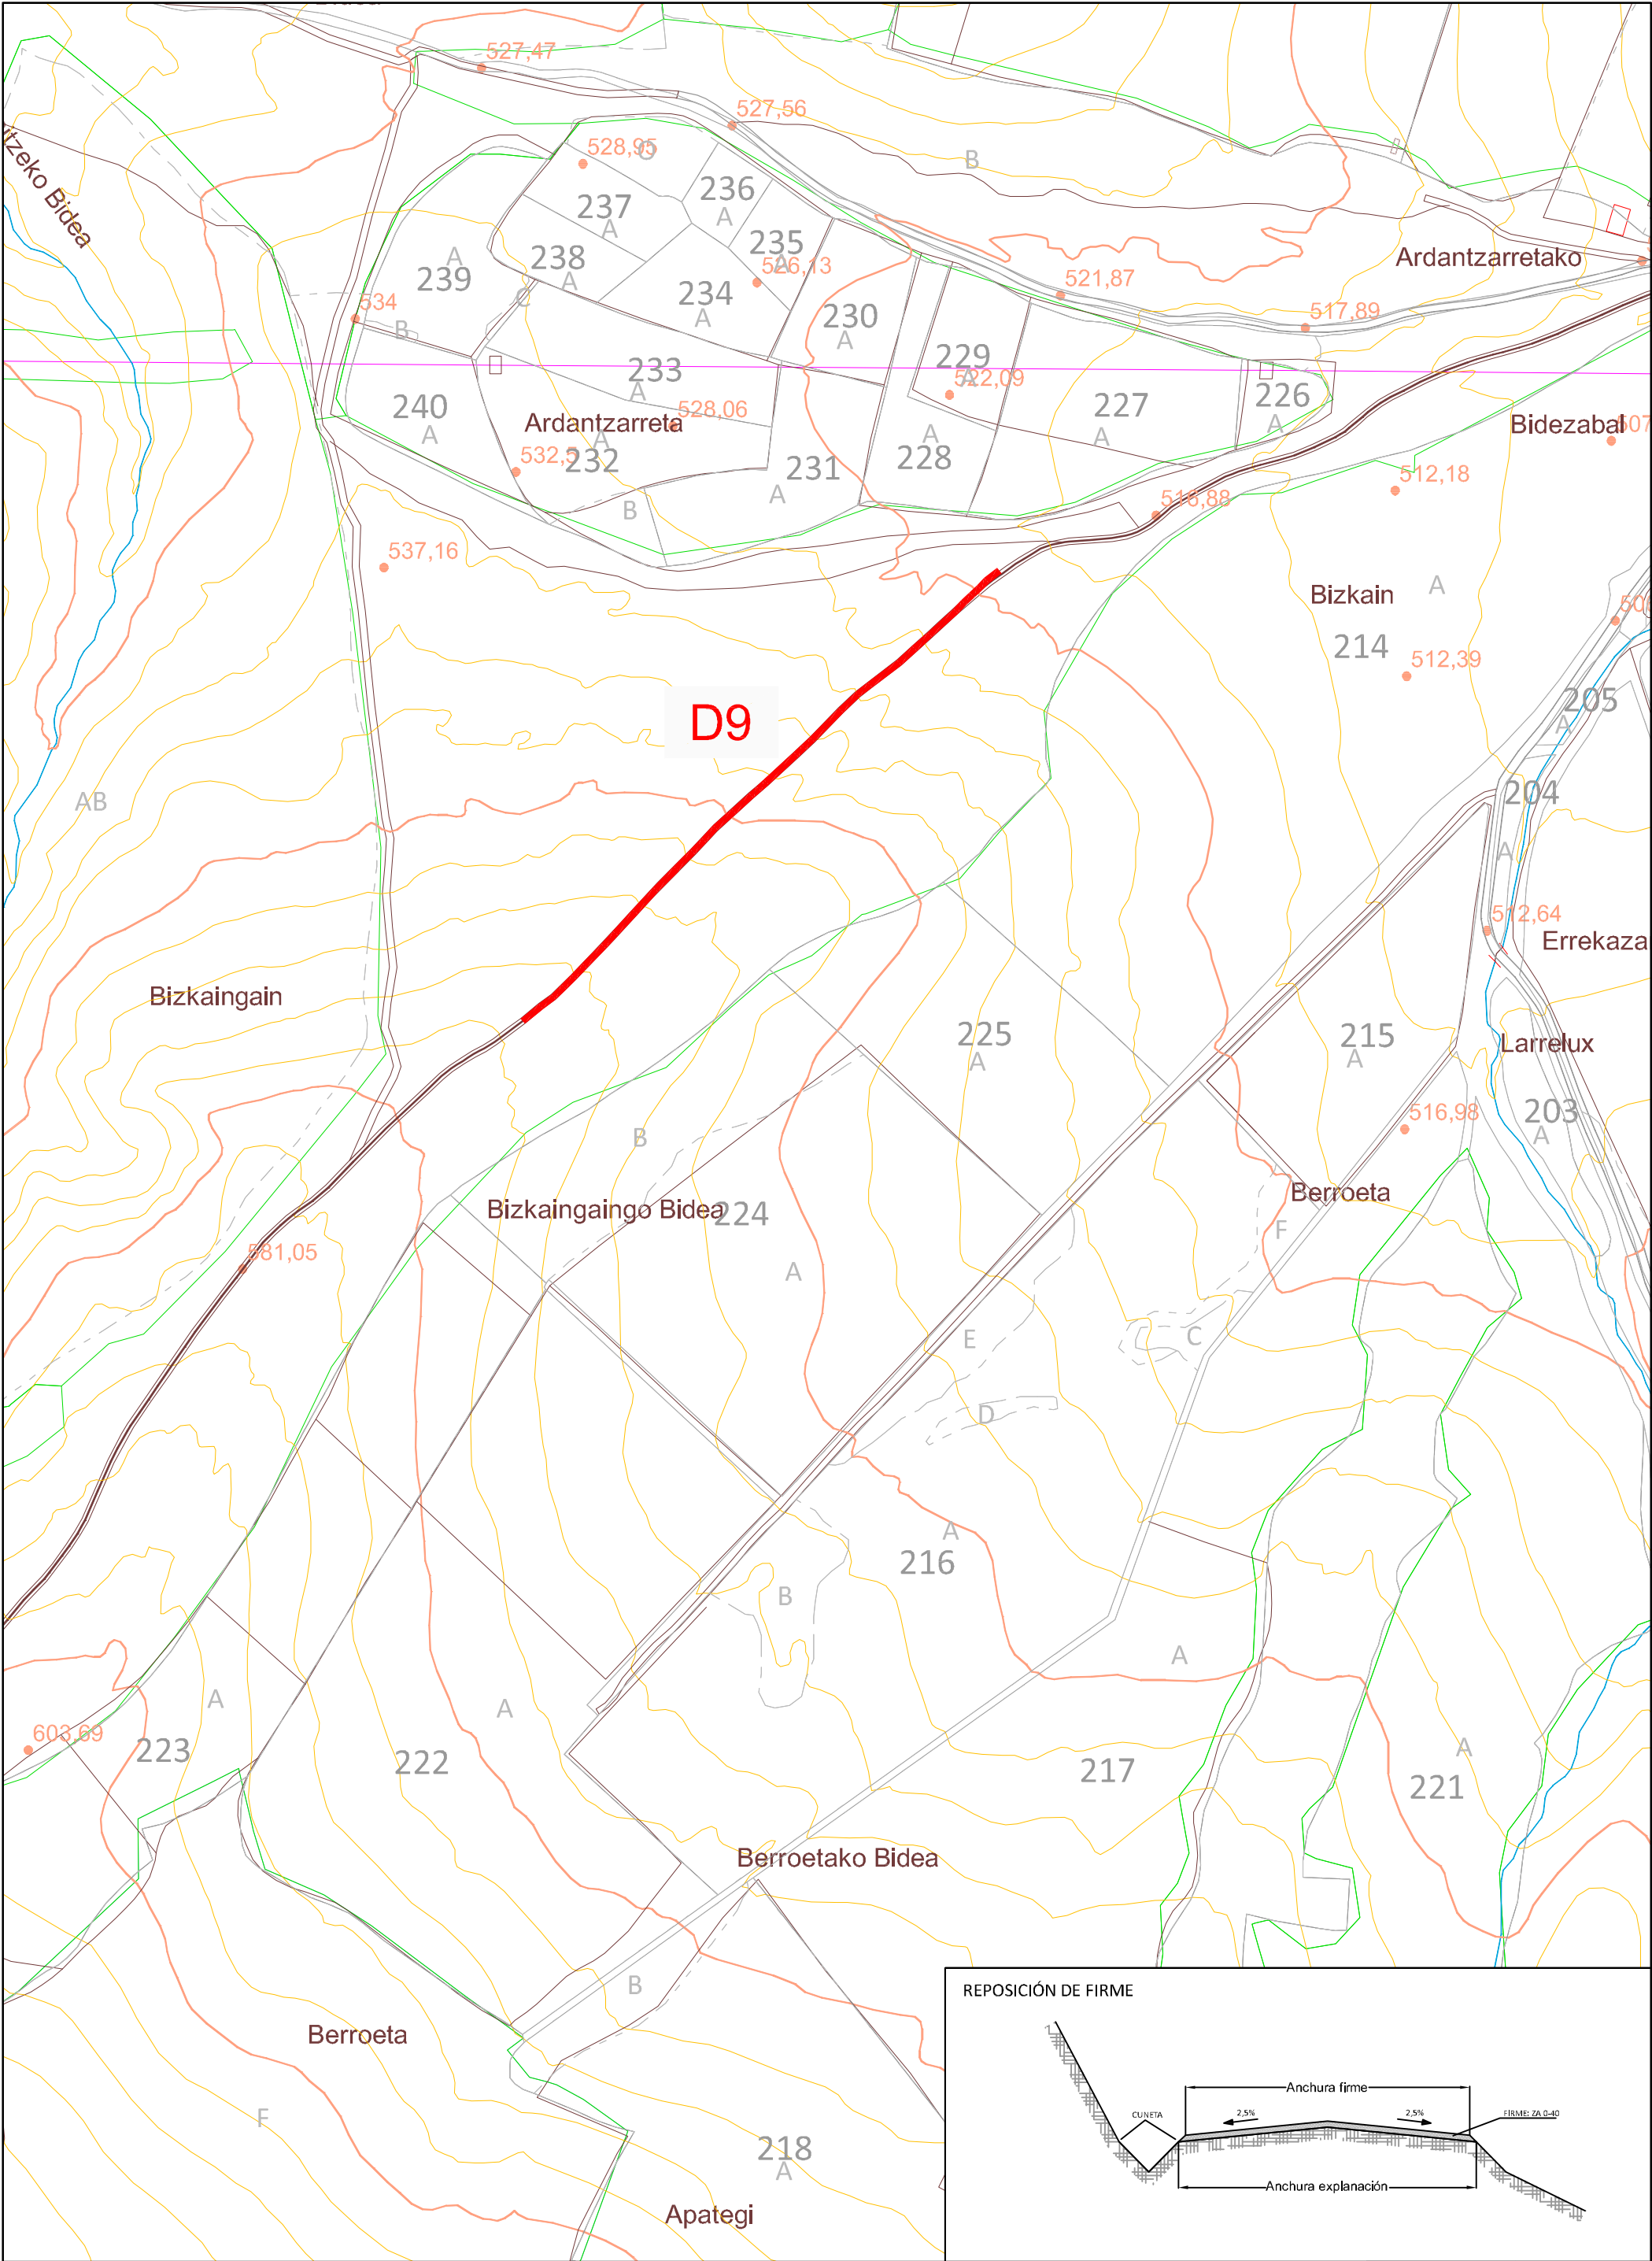
## **2. ACTUACIÓN "ARDANTZARRETAKO BIDEA"**

| Tipo de daño: | | Camino senda del pastoreo GR282 que atraviesa el pastizal de Ardantzarreta.<br>Fuerte erosión por el arrastre de material reduciendo la sección del camino. | | | |
