**INFORME TÉCNICO PARA LA REPOSICIÓN DE LOS DAÑOS  
CAUSADOS EN LAS INFRAESTRUCTURAS LOCALES EN EL  
TÉRMINO MUNICIPAL DE UHARTE ARAKIL (NAVARRA)  
"BALSA DE UNO"**

**AYUNTAMIENTO DE UHARTE - ARAKIL**

**Mayo de 2022**

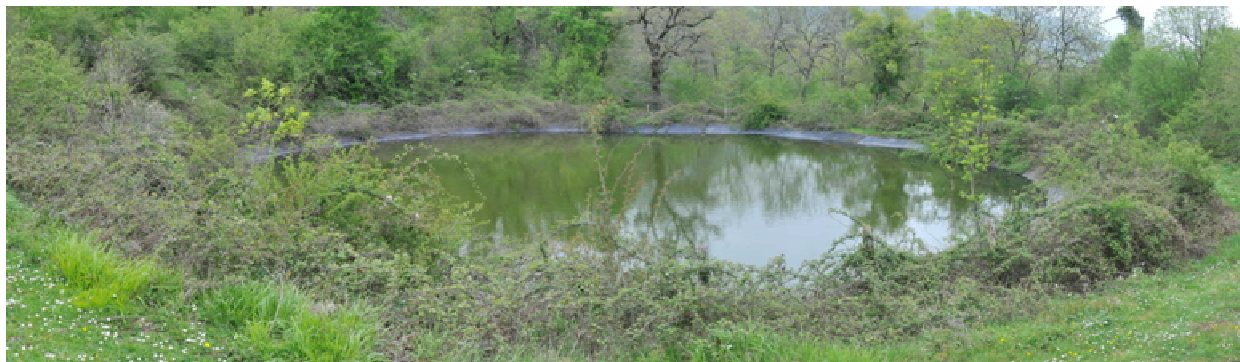
## 1. REPORTAJE FOTOGRÁFICO

| Tipo de daño: | | La gran avenida de aguas anega de lodos hasta una pérdida del 40% de su capacidad. capacidad de 600 m³. | | | |

M3. Vaciado de balsa colmatada mediante bombeo con motobomba y remoción manual para fluidificación de los lodos.
