**INFORME TÉCNICO PARA LA REPOSICIÓN DE LOS DAÑOS  
CAUSADOS EN LAS INFRAESTRUCTURAS LOCALES EN EL  
TÉRMINO MUNICIPAL DE UHARTE ARAKIL (NAVARRA)  
"BIZKAINGANGO BIDEA"**

**AYUNTAMIENTO DE UHARTE - ARAKIL**

**Mayo de 2022**

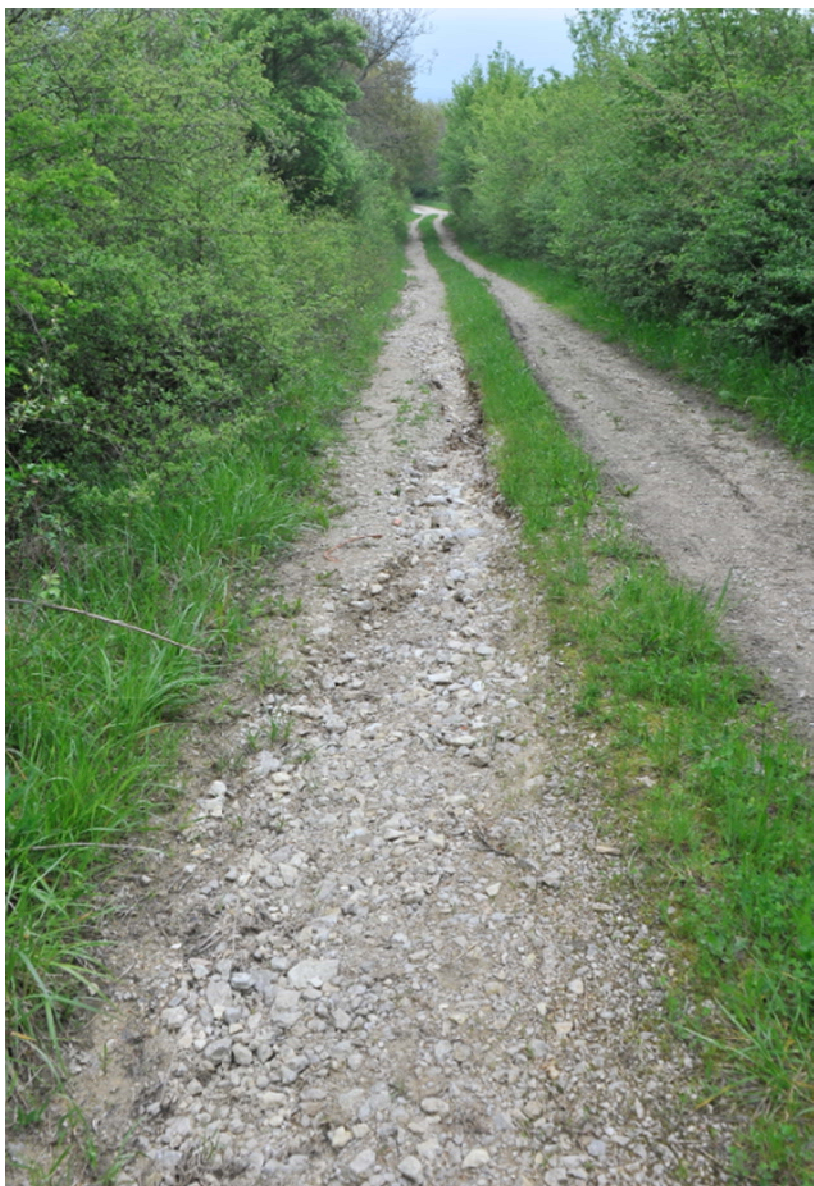
## 1. REPORTAJE FOTOGRÁFICO

| Tipo de daño: | Acceso a fincas ganaderas. Arrastre de material debido al caudal de agua que ha bajado desde los diversos manantiales y faldas de San Donato | | | | |
