**INFORME TÉCNICO PARA LA REPOSICIÓN DE LOS DAÑOS  
CAUSADOS EN LAS INFRAESTRUCTURAS LOCALES EN EL  
TÉRMINO MUNICIPAL DE UHARTE ARAKIL (NAVARRA)  
"ITXASI-KAMINOZAR-BERROA"**

**AYUNTAMIENTO DE UHARTE - ARAKIL**

**Mayo de 2022**

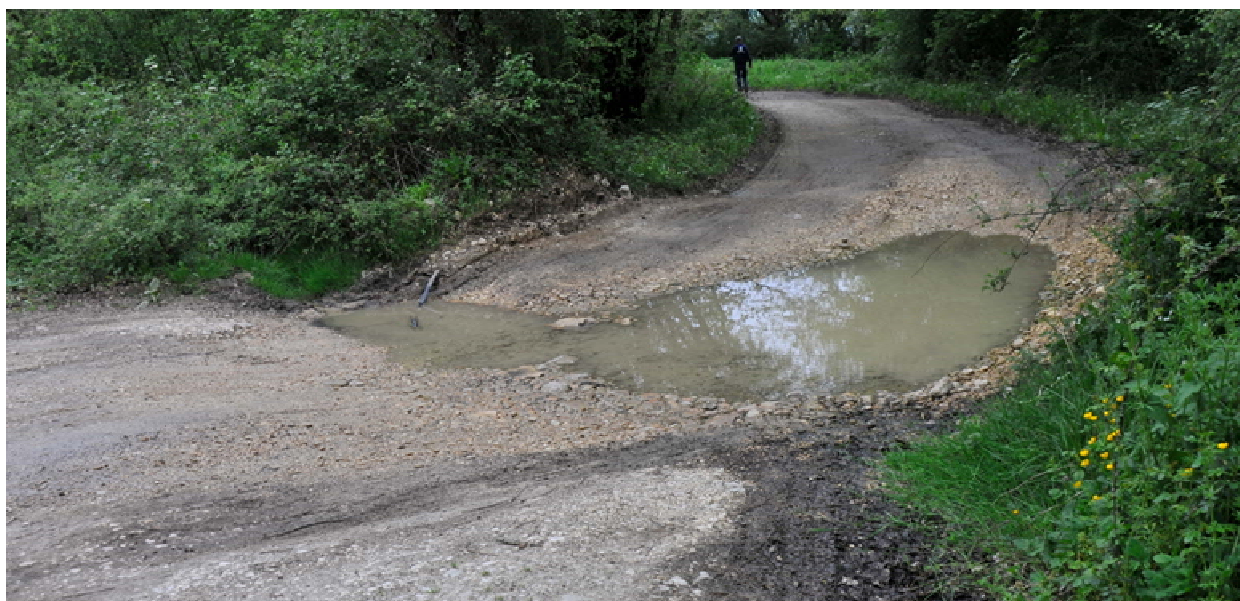
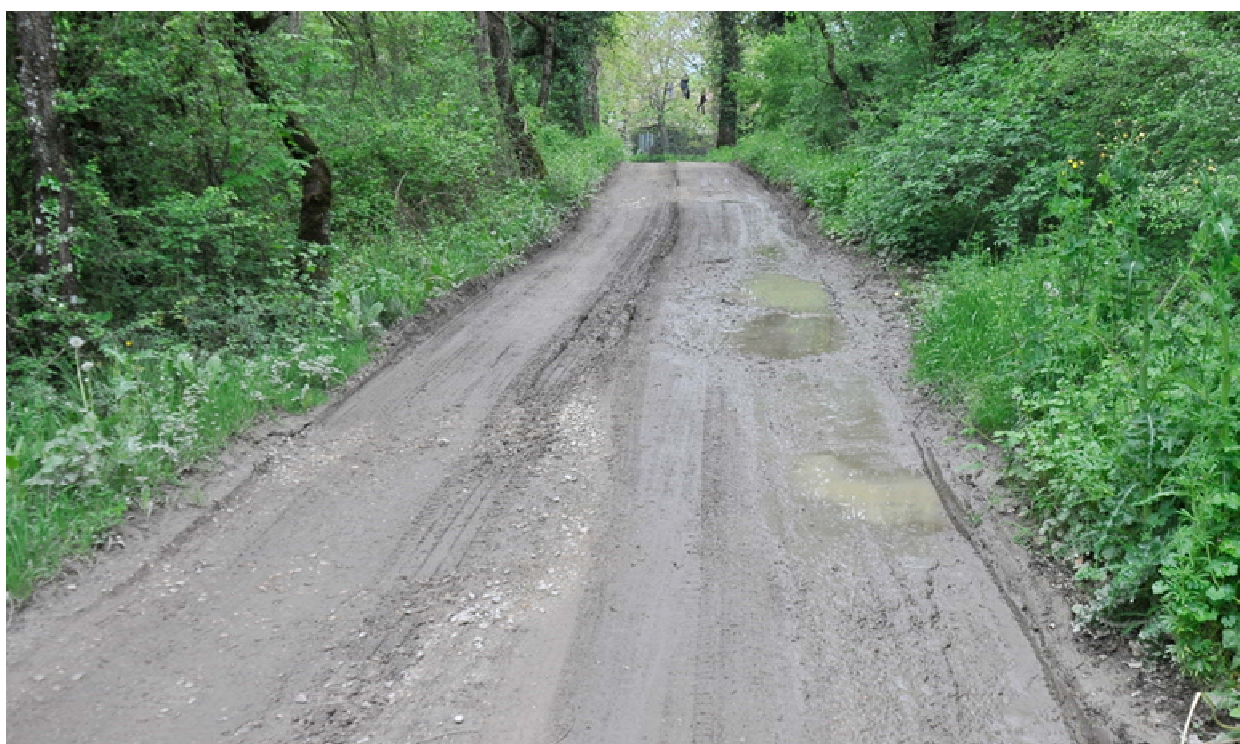
## 1. REPORTAJE FOTOGRÁFICO

| Tipo de daño: | | Camino de acceso desde núcleo urbano hasta explotaciones ganaderas de ovino y vacuno sitas en los términos de Martigarro, Kaminotxar y Alaitz. Arrastre de material generando baches y regatas en el camino. | | | |
