# Vías Pecuarias de Navarra

## 1. MEMORIA

Definición de los trabajos a realizar en el Tajo nº1 para la adecuación para usos compatibles y complementarios de la Cañada Real de los Roncaleses en los términos municipales de Romanzado, Yesa, Javier, Sangüesa, Cáseda y Carcastillo.

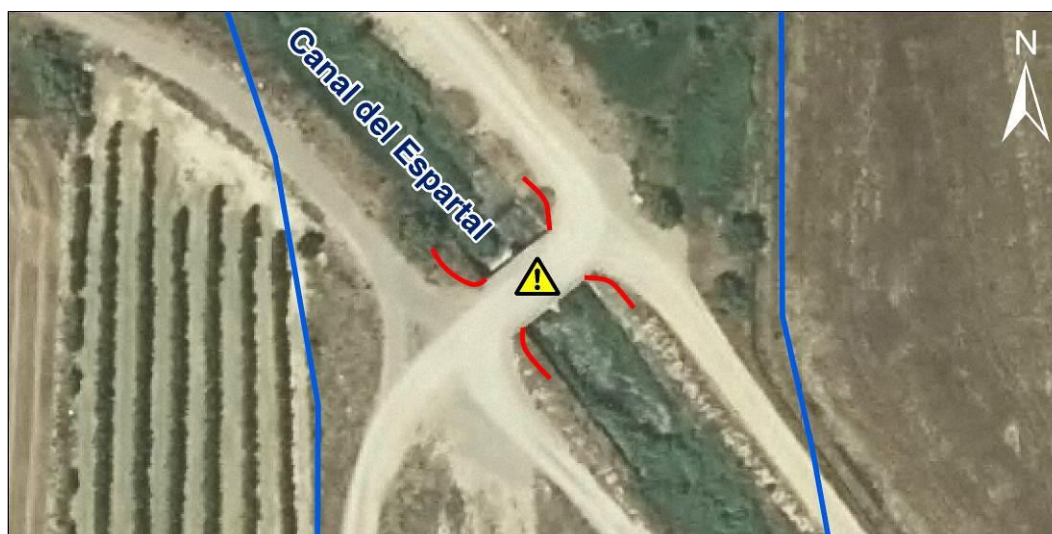
## 7.1.2 CARCASTILLO 03\_P2 – PROTECCIONES PARA EVITAR CAÍDAS

**Descripción:** Es necesario colocar protecciones para evitar la caída de ganado por los laterales del puente.

**Descripción:** Colocación de nuevas protecciones en los laterales del puente. 3 m de vallado en cada lado y margen del puente.

**Mediciones:** 12 m - F11038-1 - Talanquera doble de madera instalada discontinuamente

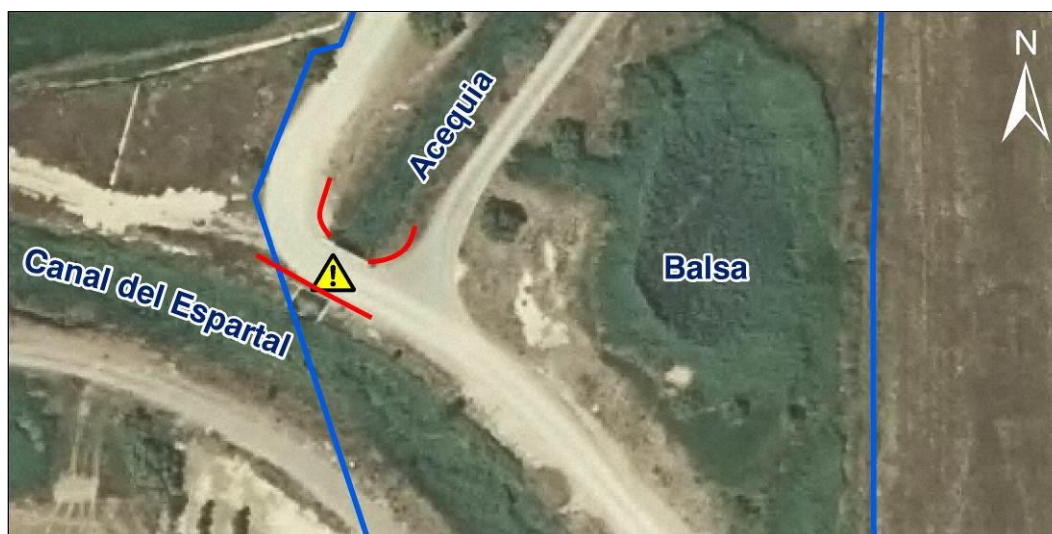
### 7.1.3 CARCASTILLO 04\_P3 – PROTECCIONES PARA EVITAR CAÍDAS

**Descripción:** Es necesario colocar protecciones para evitar la caída de ganado por los laterales del puente.

**Descripción:** Colocación de nuevas protecciones en los laterales del puente. 3 m de vallado en cada lado y margen del puente.

**Mediciones:** 12 m - F11038-1 - Talanquera doble de madera instalada discontinuamente

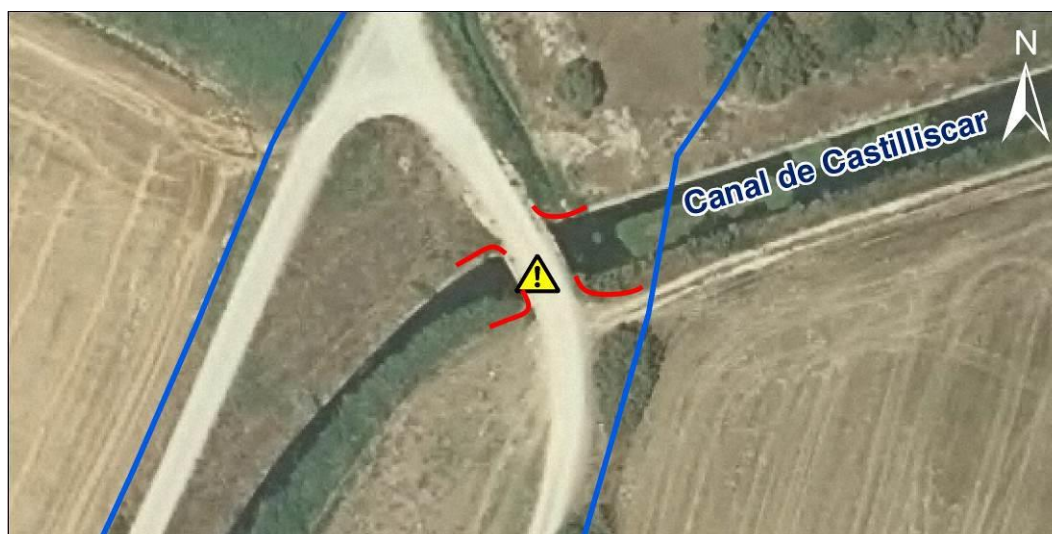
### 7.1.5 CARCASTILLO 06\_P4 – PROTECCIONES PARA EVITAR CAÍDAS

**Descripción:** Es necesario colocar protecciones para evitar la caída de ganado por los laterales del puente.

**Descripción:** Colocación de nuevas protecciones en los laterales del puente. 3 m de vallado en cada lado y margen del puente.

**Mediciones:** 12 m - F11038-1 - Talanquera doble de madera instalada discontinuamente

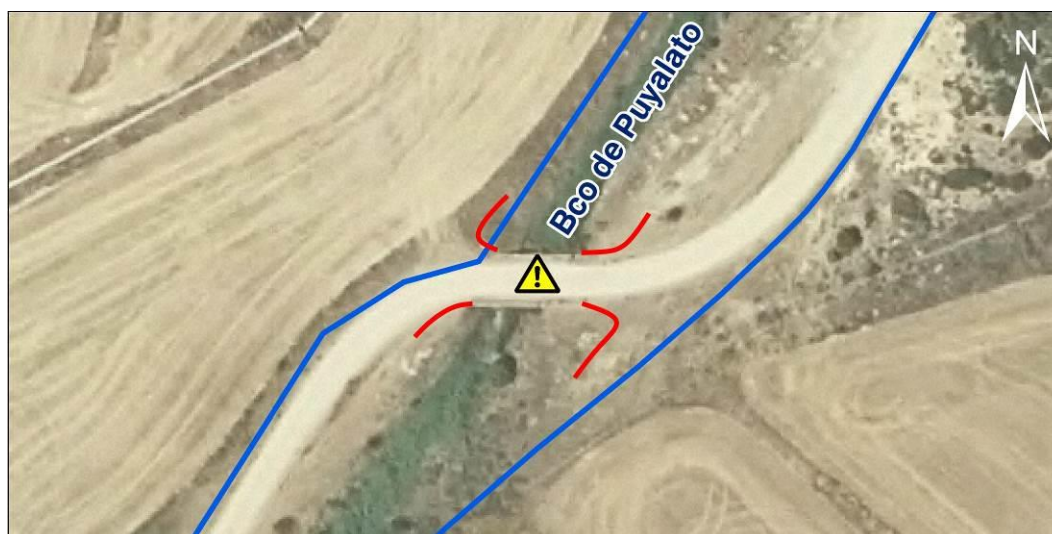
### 7.2.1 CÁSEDA 02\_P1 – PROTECCIONES PARA EVITAR CAÍDAS

**Descripción:** Es necesario colocar protecciones para evitar la caída de ganado por los laterales del puente.

**Descripción:** Colocación de nuevas protecciones en los laterales del puente. 3 m de vallado en cada lado y margen del puente.

**Mediciones:** 12 m - F11038-1 - Talanquera doble de madera instalada discontinuamente

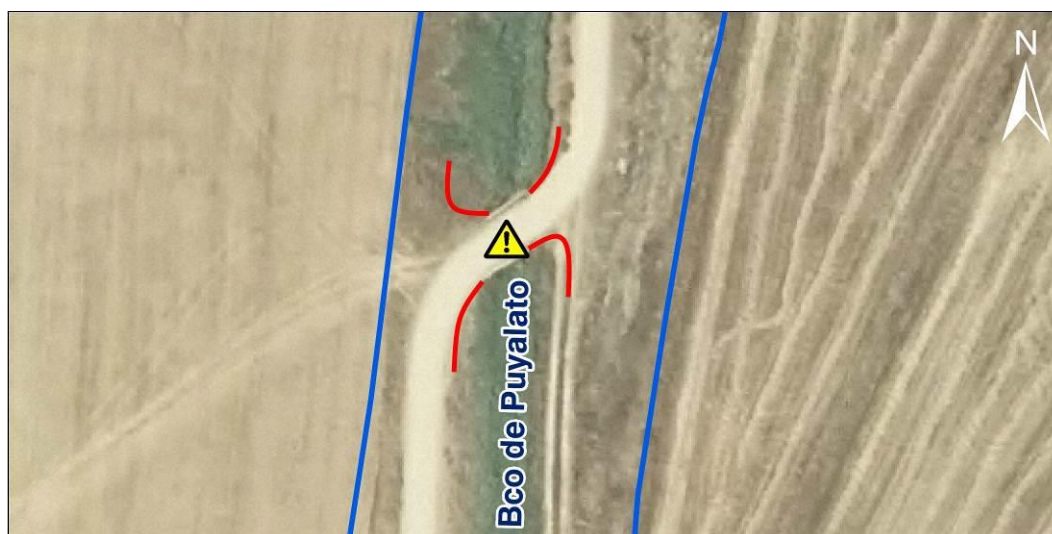
## 7.2.2 CÁSEDA 03\_P2 – PROTECCIONES PARA EVITAR CAÍDAS

**Descripción:** Es necesario colocar protecciones para evitar la caída de ganado por los laterales del puente.

**Descripción:** Colocación de nuevas protecciones en los laterales del puente. 3 m de vallado en cada lado y margen del puente.

**Mediciones:** 12 m - F11038-1 - Talanquera doble de madera instalada discontinuamente

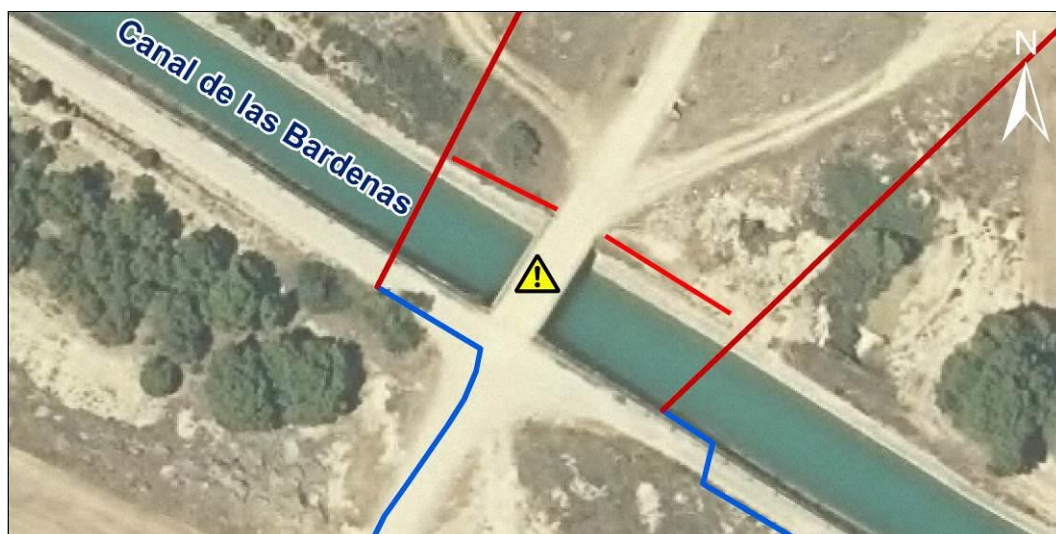
### 7.2.3 CÁSEDA 04\_P3 – PROTECCIONES PARA EVITAR CAÍDAS

**Descripción:** Es necesario colocar protecciones para evitar la caída de ganado por los laterales del puente, según lo indicado en puntos problemáticos.

**Descripción:** Colocación de nuevas protecciones en los laterales del puente: 5 m de vallado en los dos huecos laterales al norte del puente y colocación de malla ganadera en barandilla.

**Mediciones:** 30 m - NZ3CE11-1 - Colocación de malla ganadera T5, sobre estructura existente.

10 m - F11038-1 - Talanquera doble de madera instalada discontinuamente

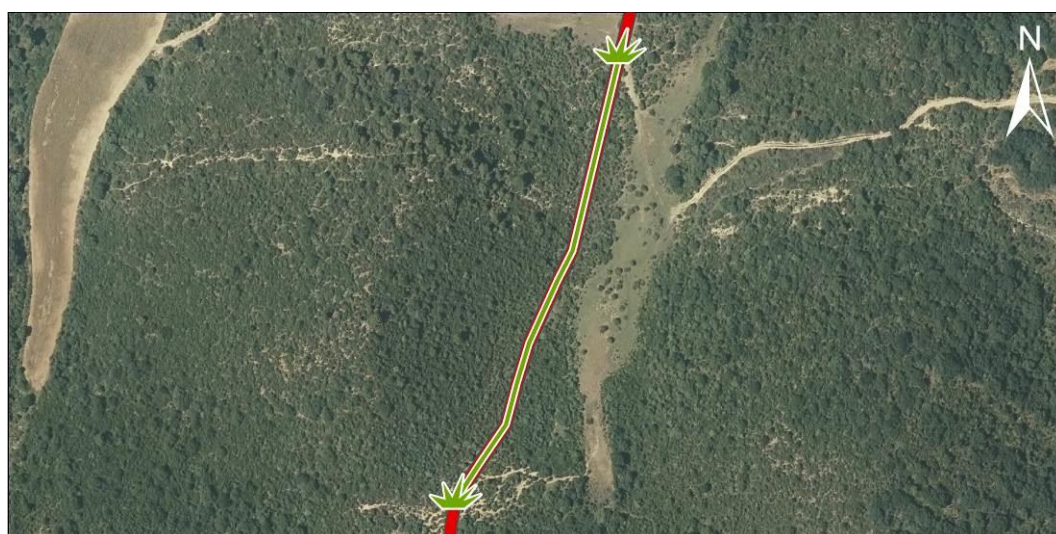
### 7.3.1 JAVIER 03\_L3 – LIMPIEZA DE VEGETACIÓN (DESBROCE Y/O PODA)

**Descripción:** Limpieza fuerte con desbroce y poda, con el objeto de conseguir la reapertura del tramo original de la cañada en una longitud de unos 300 m. El ganado circula por trazados alternativos y se necesita la reapertura del tramo original de la CRR.

**Descripción:** Limpieza de vegetación (desbroce y/o poda).

**Mediciones:** 1.500 m<sup>2</sup> - NZ3DBN28 - Metro cuadrado desbroce sendero diámetro superior a los 6 cm

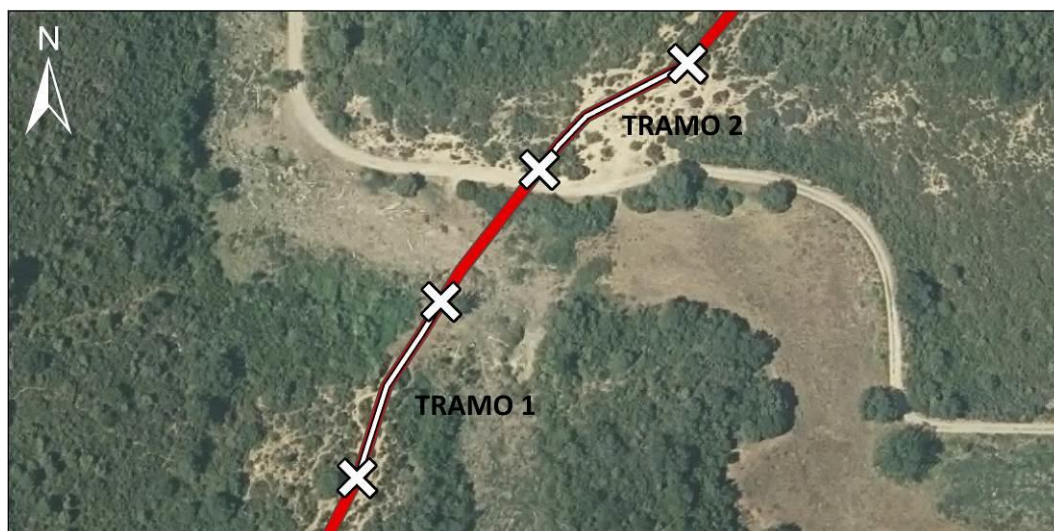
### 7.3.4 JAVIER 04\_F1 – FIRME EN MAL ESTADO

**Descripción:** Dos tramos de cañada con fuerte pendiente, antes y después del barranco de Peña, en los cuales existen algunos escalones que en épocas de lluvia dificultan enormemente el tránsito en una longitud de unos 100 m (50 m cada tramo).

**Descripción:** Acondicionamiento del firme eliminando los resaltes.

**Mediciones:** 2 jor - NZ3IFA0103-1 - Exc. desmonte y transp. a terraplén, terreno tránsito.

1 ud - NZ3IFA0311-1 - Porte de maquinaria con camión góndola para transporte sin permiso o con permiso genérico

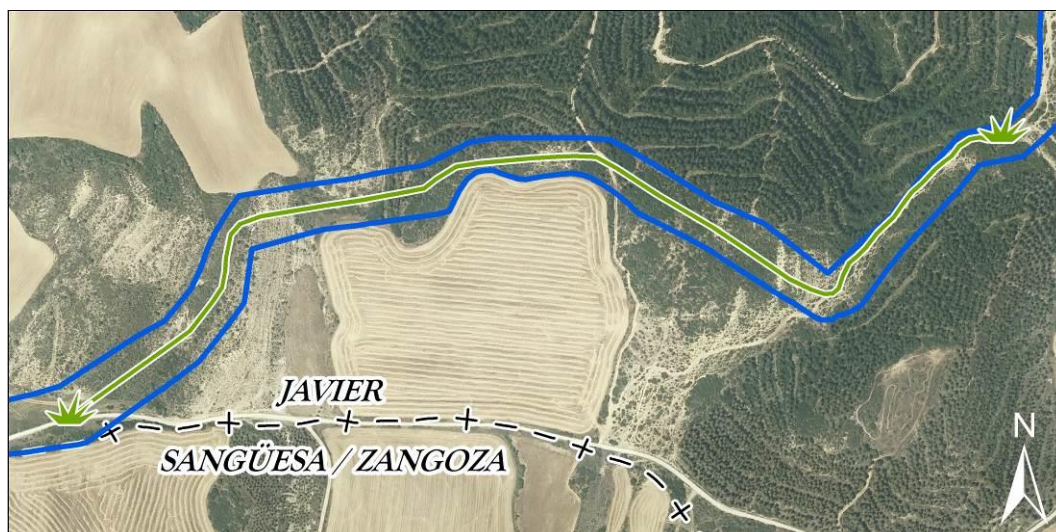
### 7.3.7 JAVIER 07\_L6 – LIMPIEZA DE VEGETACIÓN (DESBROCE Y/O PODA)

**Descripción:** Limpieza fuerte con desbroce y poda, con el objeto de conseguir la reapertura del tramo original de la cañada en una longitud de unos 1145 m. El ganado circula por trazados alternativos y se necesita la reapertura del tramo original de la CRR.

**Descripción:** Limpieza de vegetación (desbroce y/o poda).

**Mediciones:** 5.725 m<sup>2</sup> - NZ3DBN28 - Metro cuadrado desbroce sendero diámetro superior a los 6 cm
