INFORME TECNICO OBRAS DE IMPERMEABILIZACION + ASEO ADAPTADO  
EDIFICIO VESTUARIOS DE CAMPO DE FUTBOL  
MATZADA KARRIKA, 6 C.P. 31.780 BERA, NAVARRA

# - INFORME TECNICO PATOLOGICO-

## PATOLOGÍAS Y HUMEDADES DE FILTRACIÓN

EDIFICIO VESTUARIOS CAMPO DE FUTBOL  
BERA - NAVARRA

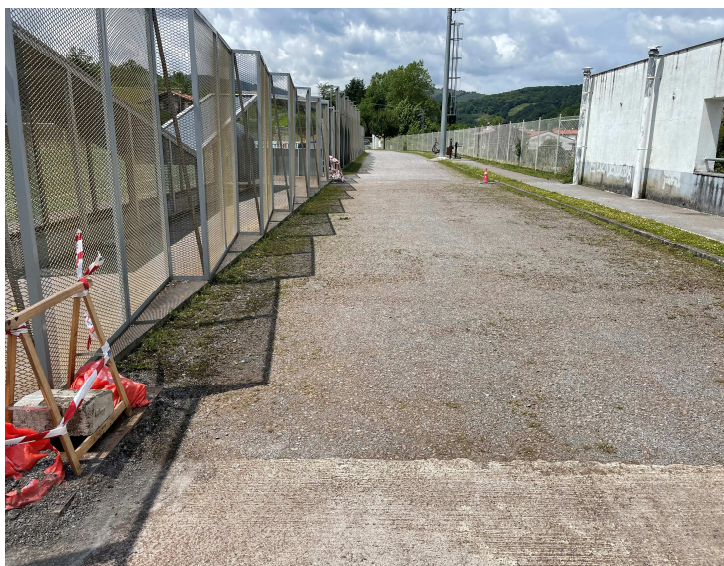
Al parecer, ya desde hace tiempo, los techos y paredes del edificio, y más concretamente los vestuarios, tienen problemas de filtraciones de agua y humedades en varias zonas del techo:

Hace unos años, se ejecutó una actuación de las gradas y accesos cubiertos del campo de futbol, procediéndose a realizar unas obras sobre parte del edificio, coincidiendo en la parte del acceso de las escaleras, quedando el resto de la pista de atletismo sin tocar, tal y como se puede apreciar en la imagen siguiente:
