## ANEXO V

Informe de la sección de Registro, Bienes Muebles y Arqueología del Departamento de Cultura y Deporte del Gobierno de Navarra, de fecha 24 de febrero de 2021.

## Memoria de intervención arqueológica

**PAMPLONA. PARAJE MOLINO NUEVO DERRIBO DE  
FÁBRICA DE HARINAS ILUNDAIN**

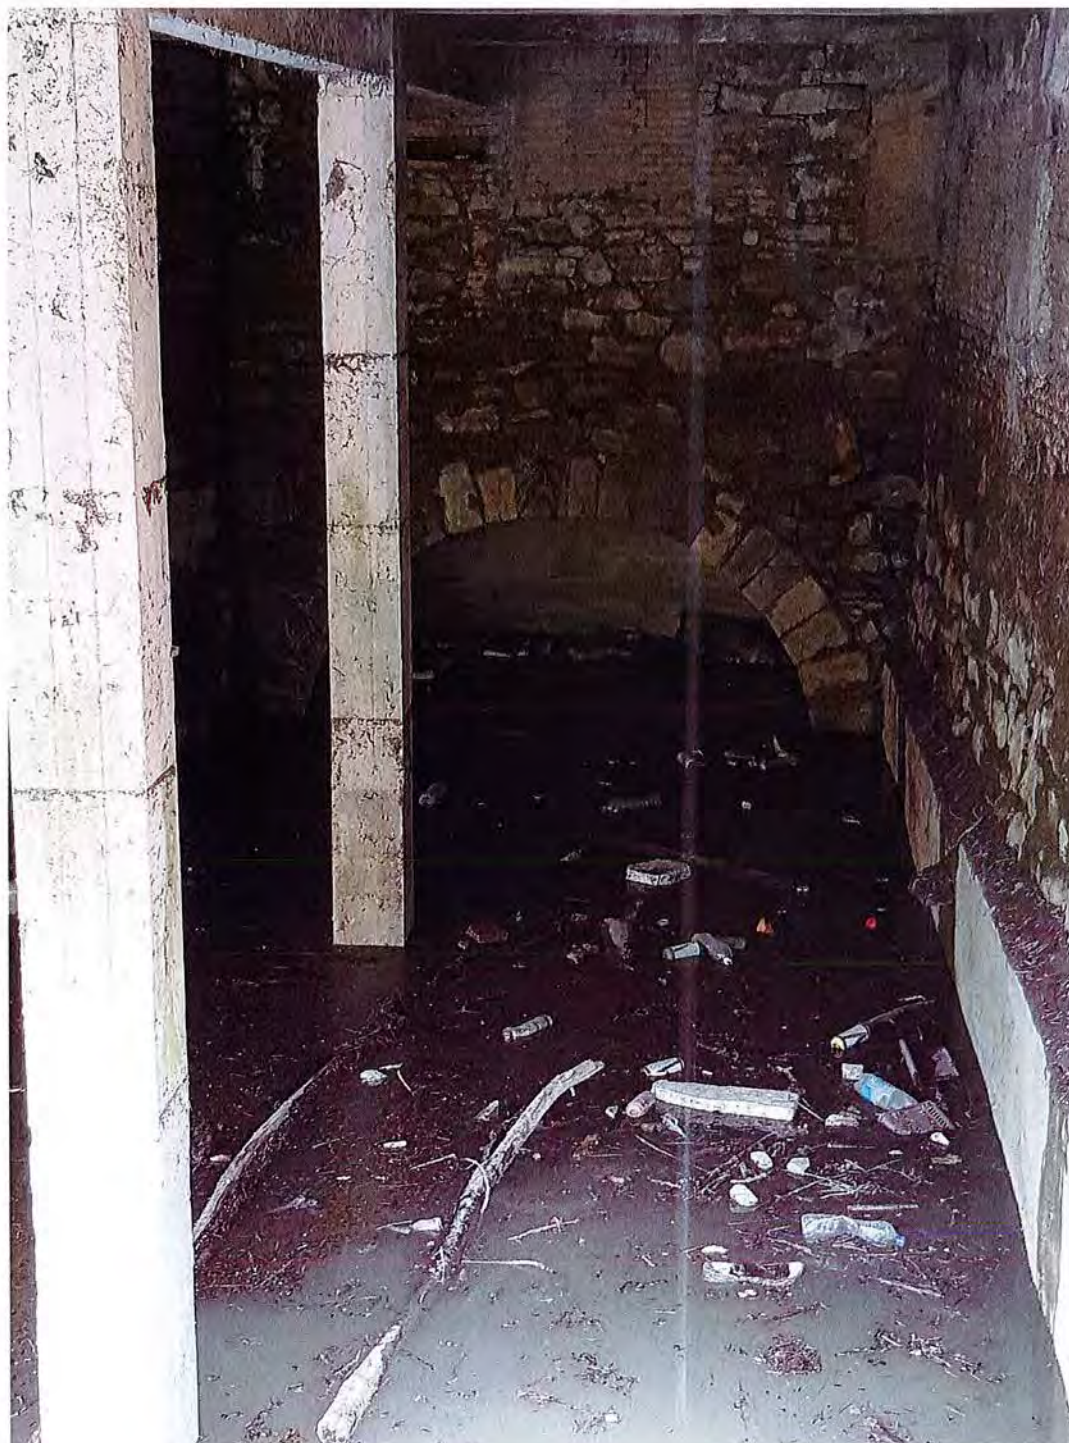
Fotografía 6.

- Canal de abastecimiento a cielo abierto, que se presenta en gran parte colmatado, con numerosas reformas y parcialmente cubierto por los restos del derribo (Fotografía 5). Conserva el arco de medio punto en piedra de salida del agua del cárcavo, así como un aliviadero con compuerta de madera (Fotografía 6). La zona de salida sólo puede inspeccionarse a distancia, debido a la entrada del cauce del Arga. Se hallaba en relación con la presa de Barañáin (ubicada 275 m. aguas arriba) y quizás con un embalse de regulación, cuya existencia y ubicación se desconocen.

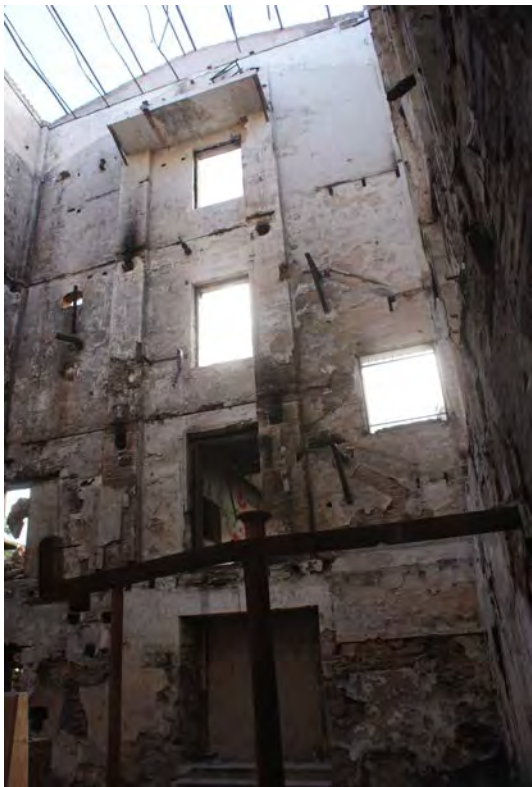
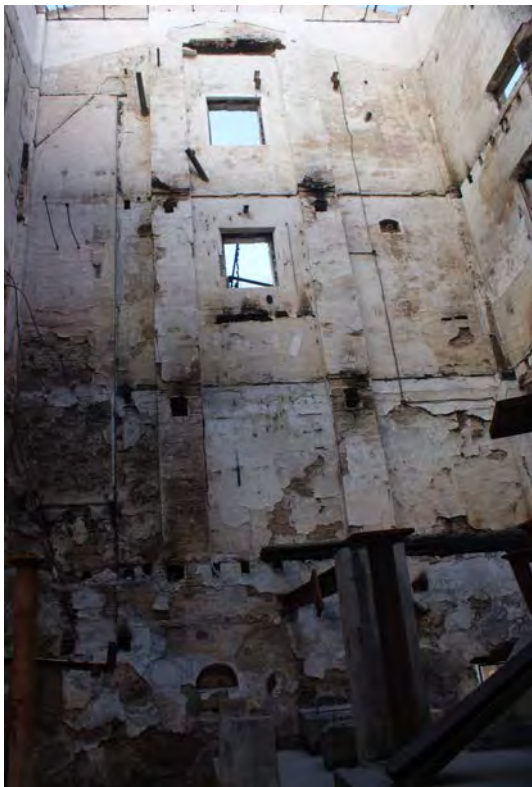
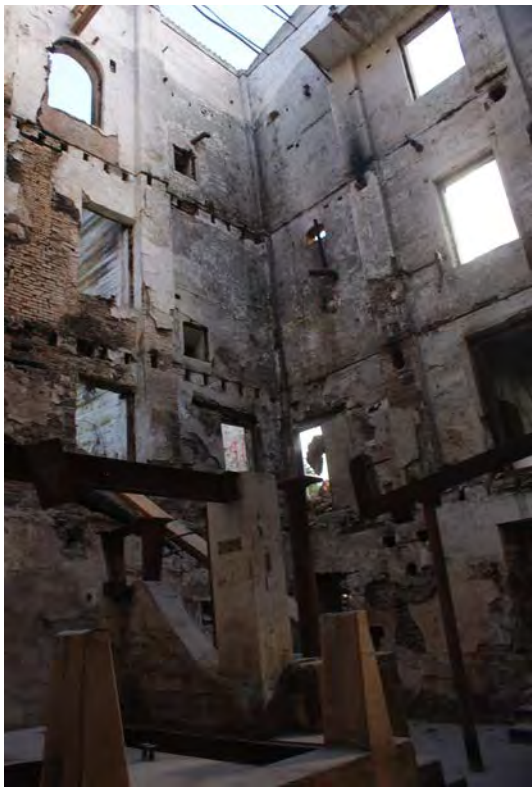
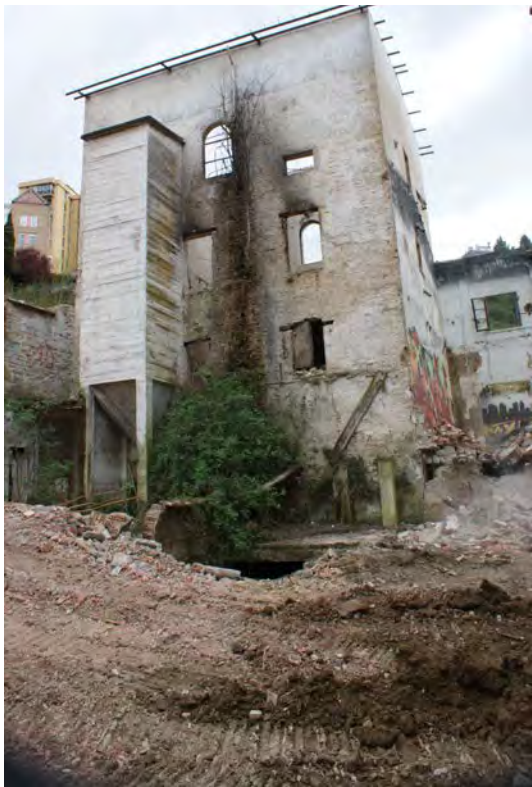
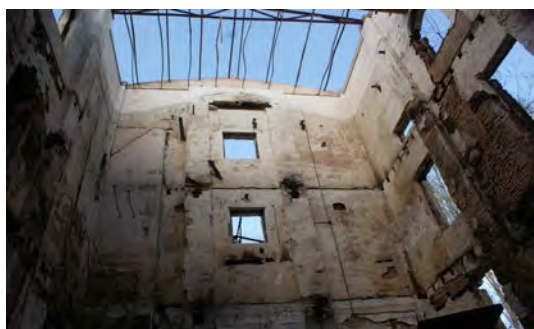
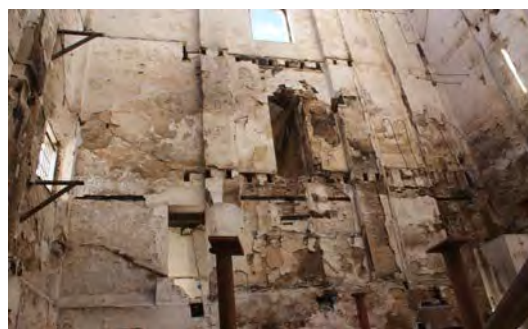
*Vistas y detalles de la torre de ladrillo*

La demolición de la torre se realizó extremando las precauciones, ya que toda la estructura estaba muy frágil y amenazaba con el derrumbe total, lo que arrastraría al cuerpo del molino original, construido en piedra, que le servía de base.

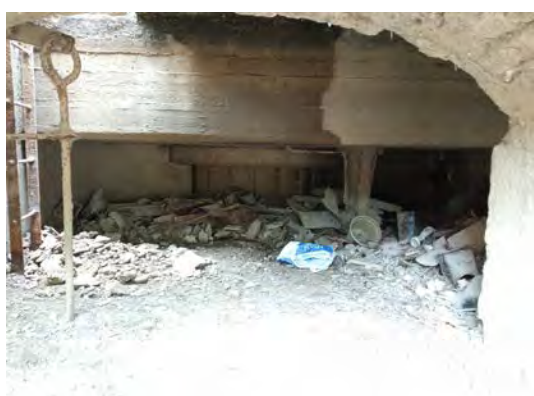
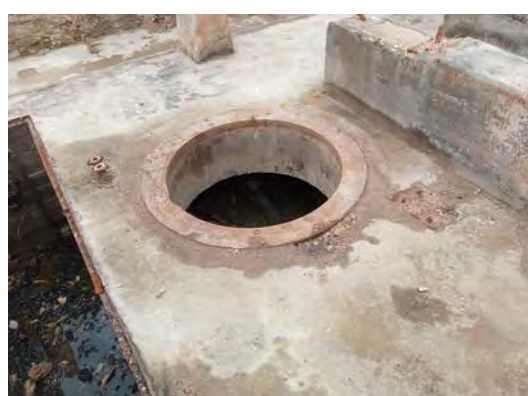
De hecho, en los arcos de entrada del agua del canal en el molino (denominado caz), aún puede verse perfectamente conservada una rueda de molino horizontal, de hierro. Todo apunta a que se trata de los restos de la maquinaria de 1889, tras la transformación realizada por la familia Ilundain. Coincide con una abertura en la estructura de hormigón superior, reforzada con hierro, que albergaría el eje de rotación.

Toda esta estructura ocupa aproximadamente la mitad del interior del molino, que se encuentra muy transformado además porque la solera que presenta actualmente es de hormigón. En el proceso de derribos no se actuó sobre esta estructura y tampoco se levantó el suelo, debido a que son trabajos por un lado muy delicados (toda la estructura de hormigón descansa sobre los paramentos originales del canal), y por el otro, la solera que se extiende sobre el canal, en la parte no ocupada por la estructura de hormigón, presenta un forjado que de ser retirado dejaría una caída libre hasta la base del socaz -salida de aguas del canal-, de unos 3,5 metros.

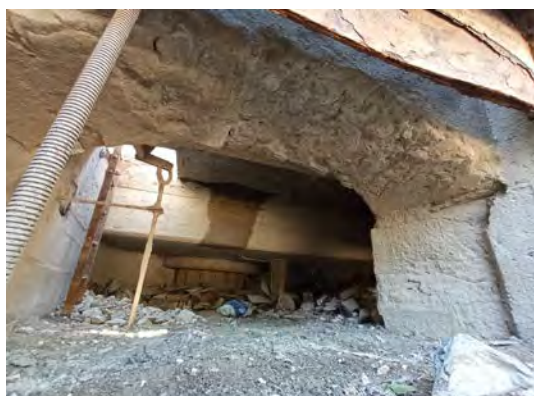
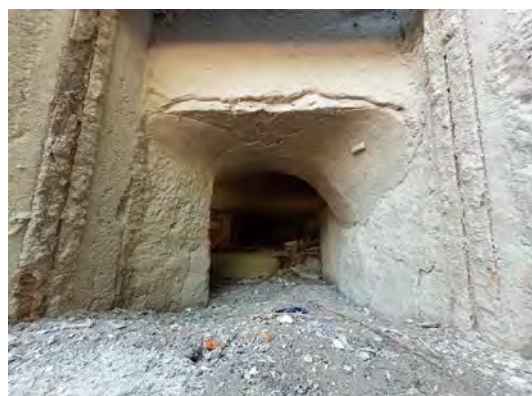
La recogida de las aguas o caz se realiza por una doble arquería asimétrica, construida con sillería de arenisca de gran calidad. En parte queda camuflada por pilares añadidos de hormigón, que soportaban una esclusa para el control de caudales, instalada hacia mediados del siglo XX. Podemos ver sin embargo cómo estos dos arcos tienen unas medidas de 1,30 y 0,60 metros de luz, y una alzado (visible, el canal se encuentra parcialmente colmatado de tierras), de 1 metro. De esta manera podemos ver que el agua entraría al molino a una cota de menos 1,30 metros respecto al suelo de cemento que hoy en día presenta al interior.

*Detalles de la arquería del caz*

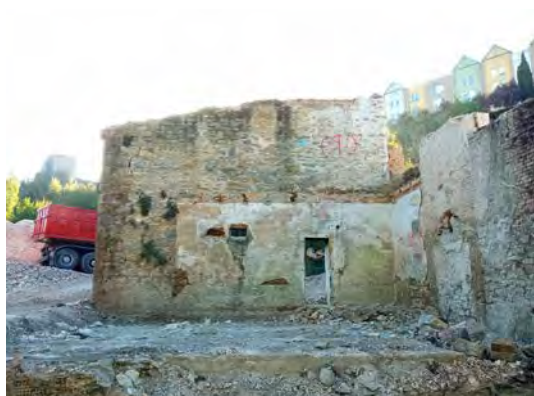
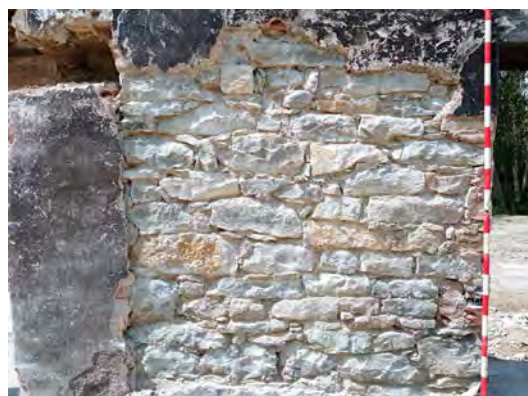
El edificio original al que pertenecía fue muy transformado pues se demolió toda la estructura exceptuando el paramento que nos ocupa, sustituyendo el resto de paredes por pilares y forjados de hormigón (y con toda probabilidad abriendo la puerta que hoy ostenta, en cuya regularización de las jambas emplearon ladrillo hueco de fabricación industrial, de la segunda mitad del siglo XX). Es éste el motivo de la forma final que ha quedado tras las demoliciones.

Alzado del paramento y detalle de los sillarejos que lo conforman

Sin embargo, en el proceso de análisis de las edificaciones, hemos podido comprobar como el edificio al que este muro pertenecía es de época moderna, y su presencia no estaría justificada al haber desaparecido todas las estructuras de su fase constructiva, dificultando la lectura correcta del edificio primitivo (además de afeor el conjunto, aunque sea ésta una apreciación subjetiva).

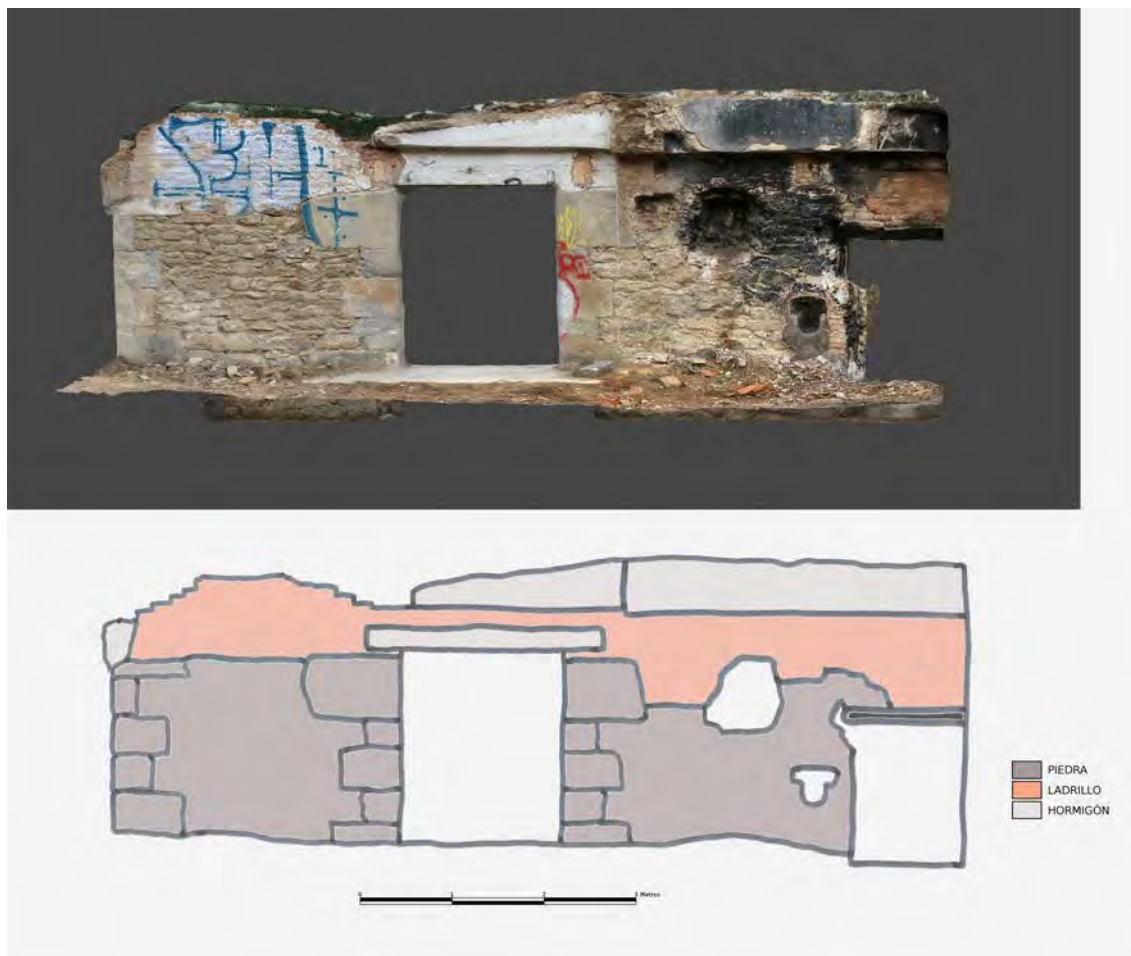
-PARAMENTO ESTE

Preserva construida en piedra buena parte de su alzado original, alcanzando un máximo de 2 metros. Se ha abierto una puerta en el extremo norte, así como sendos huecos de naturaleza desconocida. Una de las transformaciones más destacadas es la pérdida del arco o dintel de la puerta de acceso. Las reparaciones en ladrillo macizo responden con gran seguridad al momento de conversión del molino en fábrica, mientras que los añadidos en hormigón armado, muy posiblemente, tienen que ver con el edificio anexo que tuvo por este lado; se trata del edificio que conservó una

Esta nueva puerta sí reutilizaba algunos grandes sillares, incluso uno de ellos colocado en posición vertical. En el proceso de derribos, la esquina superior norte quedó también dañada, ya que se observa una grieta en el paramento de ladrillo que se prolonga en parte en el de piedra.

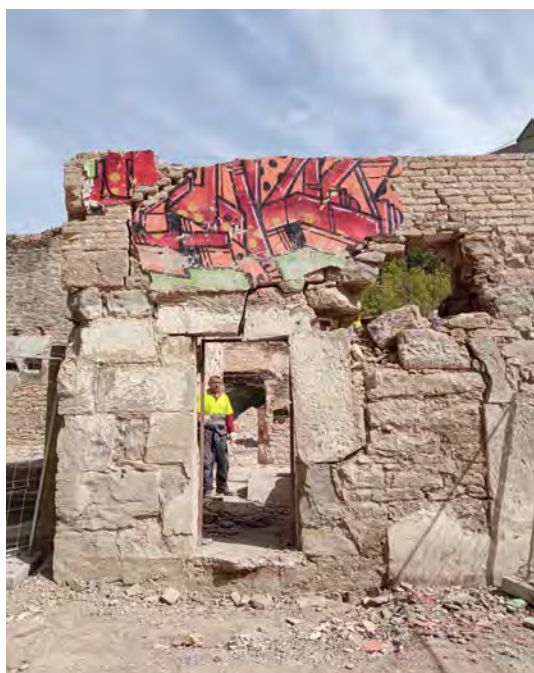
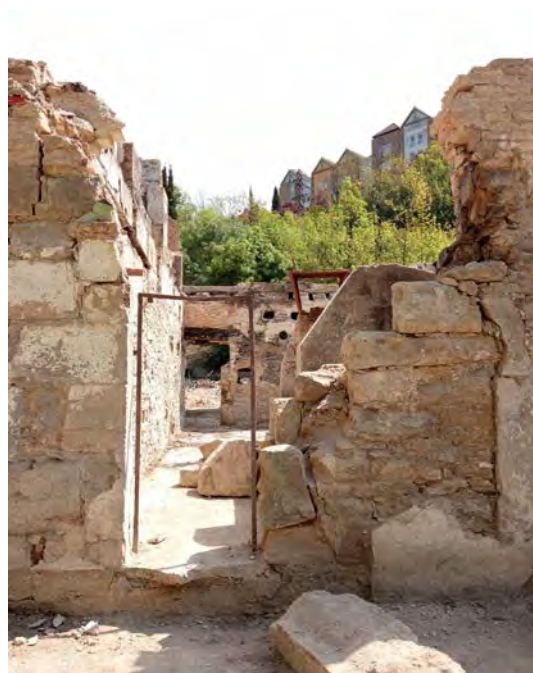
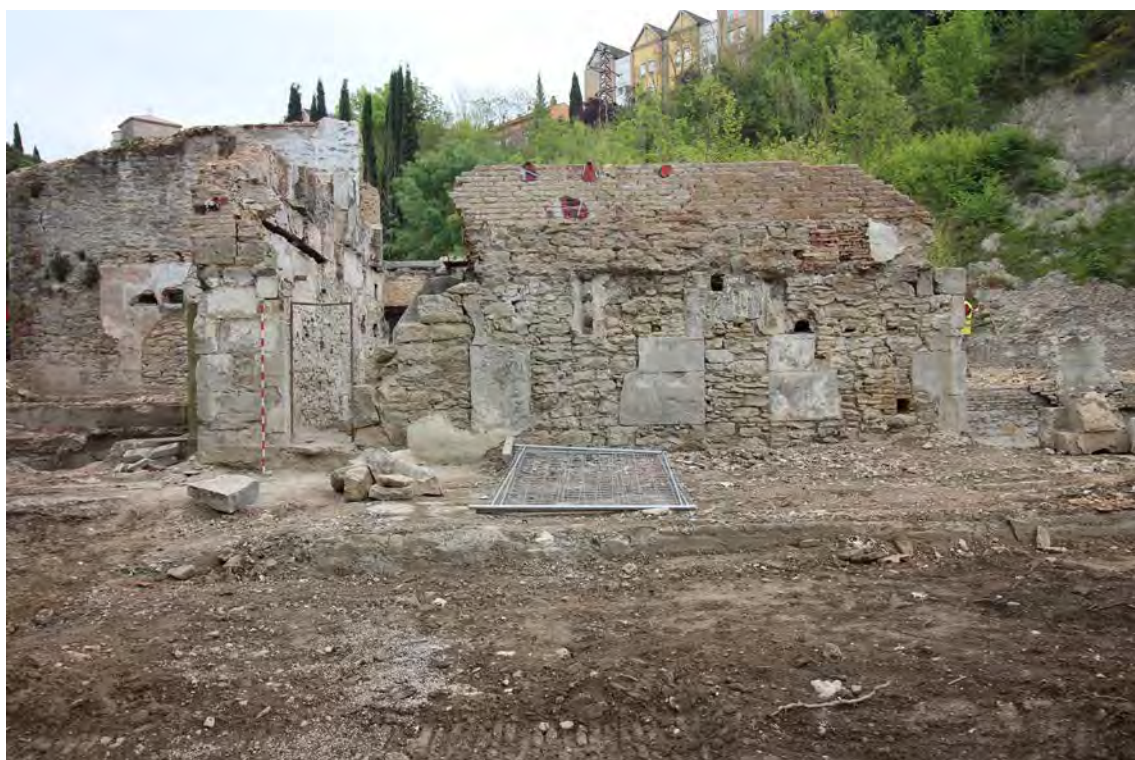
Posteriormente, muy posiblemente en el mismo impulso, se abrió una puerta nueva junto a la esquina norte, que es la que hoy en día se preserva en parte (debió ser desmontada en el proceso de demolición, ya que el dintel se había partido y amenazaba ruina seriamente, comprometiendo la seguridad).

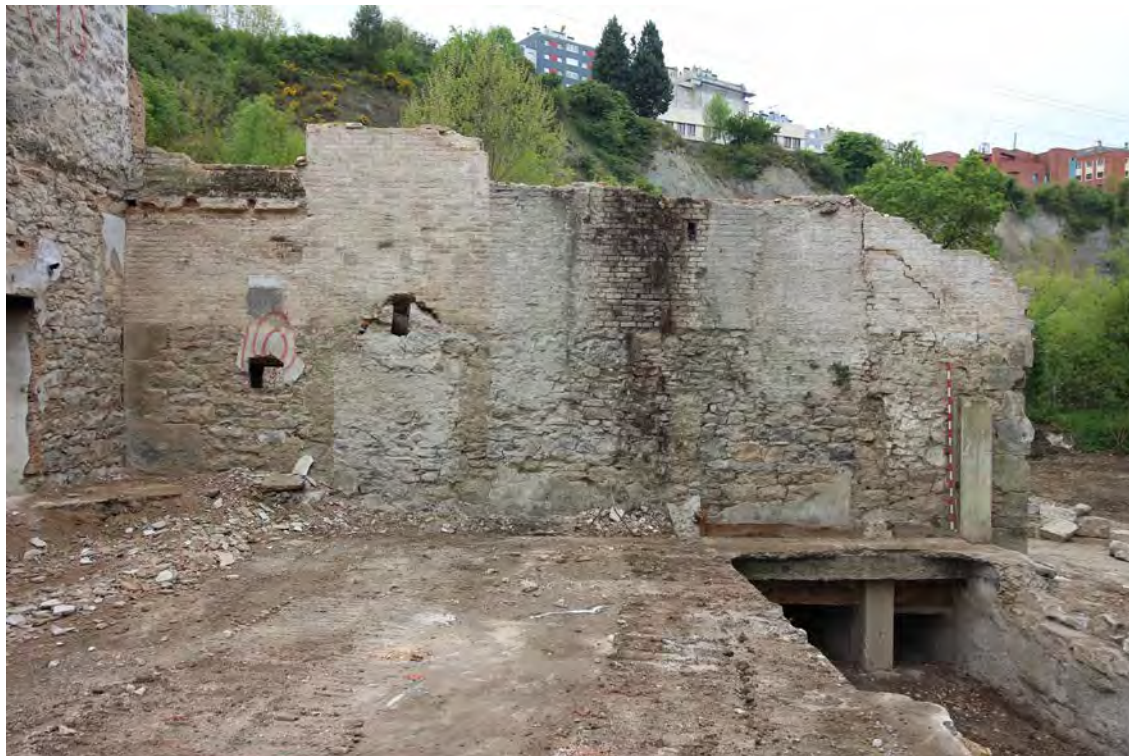
Al margen de pilares de hormigón añadidos frente a los arco geminados, y que podrían eliminarse fácilmente, este paramento parece tener un nivel de conservación muy bueno.

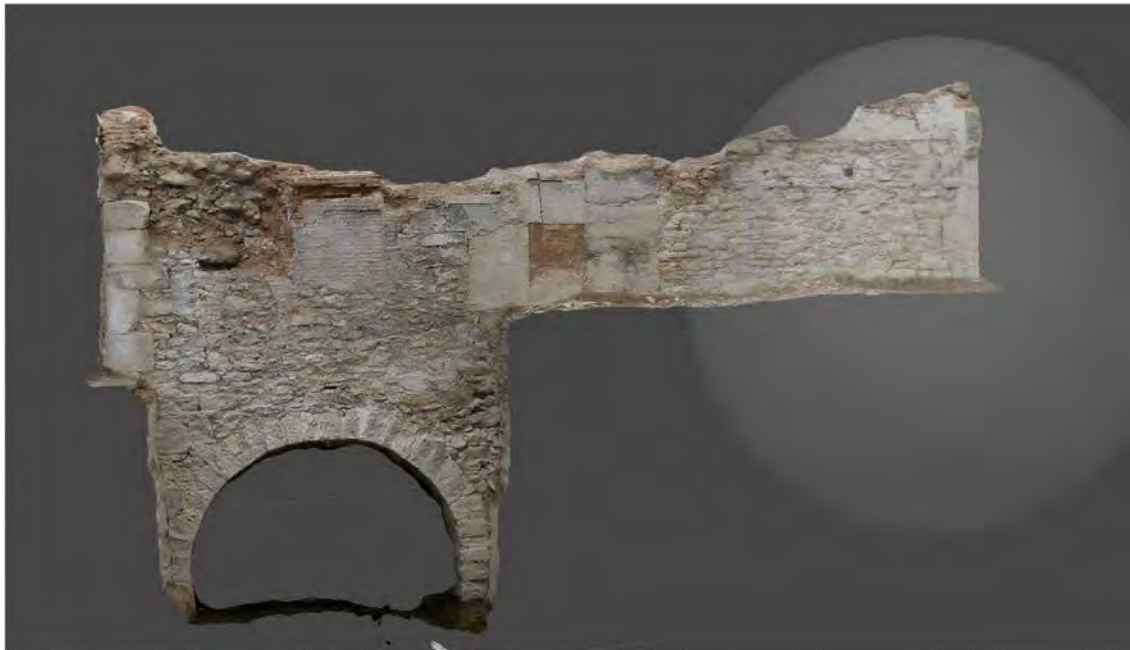
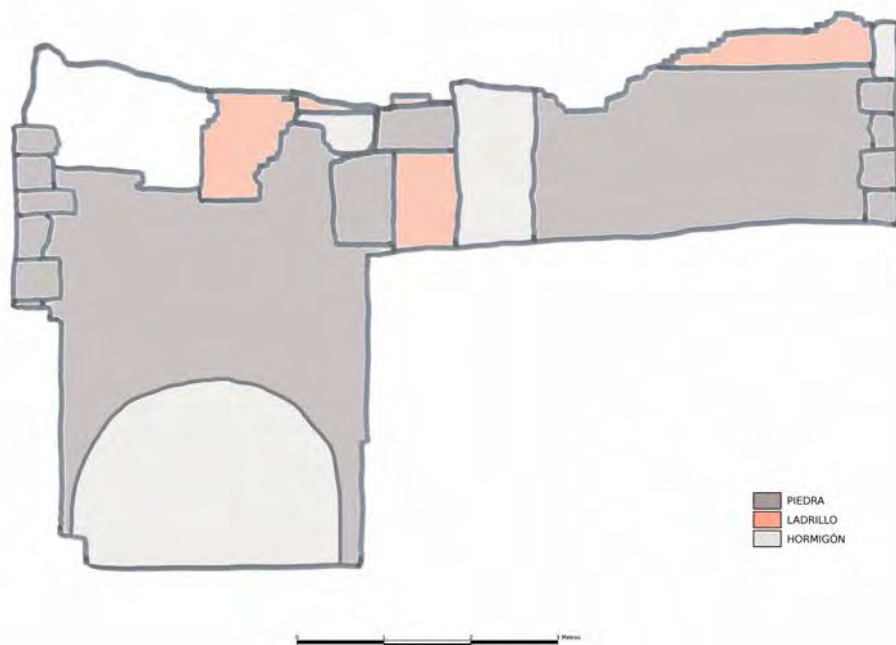
Es el mejor paramento para rastrear el hecho de que este edificio responde a un único impulso constructivo, ya que el arco hace las funciones de cimiento, y en sus 5 metros de alzado no se aprecia cesura alguna en el paramento.

Las modificaciones que presenta más importantes se refieren al sellado de una ventana (o puerta) que permitía observar el socaz. Se cerró con ladrillos macizos al tiempo que se eliminó su jamba este, para encastrar un pilar de cemento, cuya función sería reforzar los cimientos para la torre que se construyó encima del edificio.

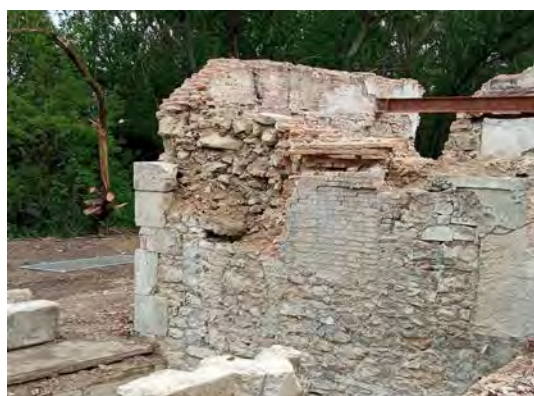
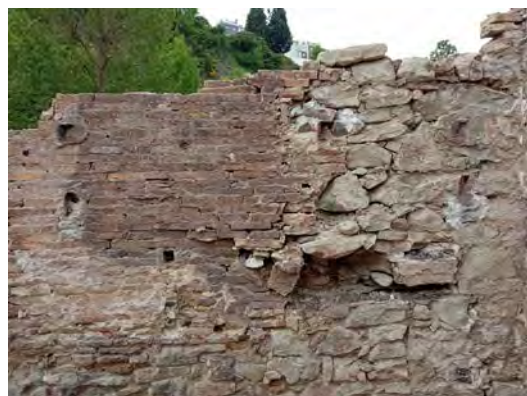
Por último, la fachada en piedra perdió parte de su camisa exterior en el extremo superior oeste en las labores de derribos, ya que se encontraba en muy mal estado y con diferentes obras posteriores encastadas. Es éste otro de los puntos donde la estructura ha quedado debilitada.

*Detalles del desprendimiento de la camisa del muro, exterior e interior*
