## **ANEXO III: ACTUACIONES EN INFRAESTRUCTURAS CON INTERÉS ETNOGRÁFICO.**

## FICHA DE REVISIÓN DE APRISCOS DE BARDENAS, PRIMAVERA DE 2023

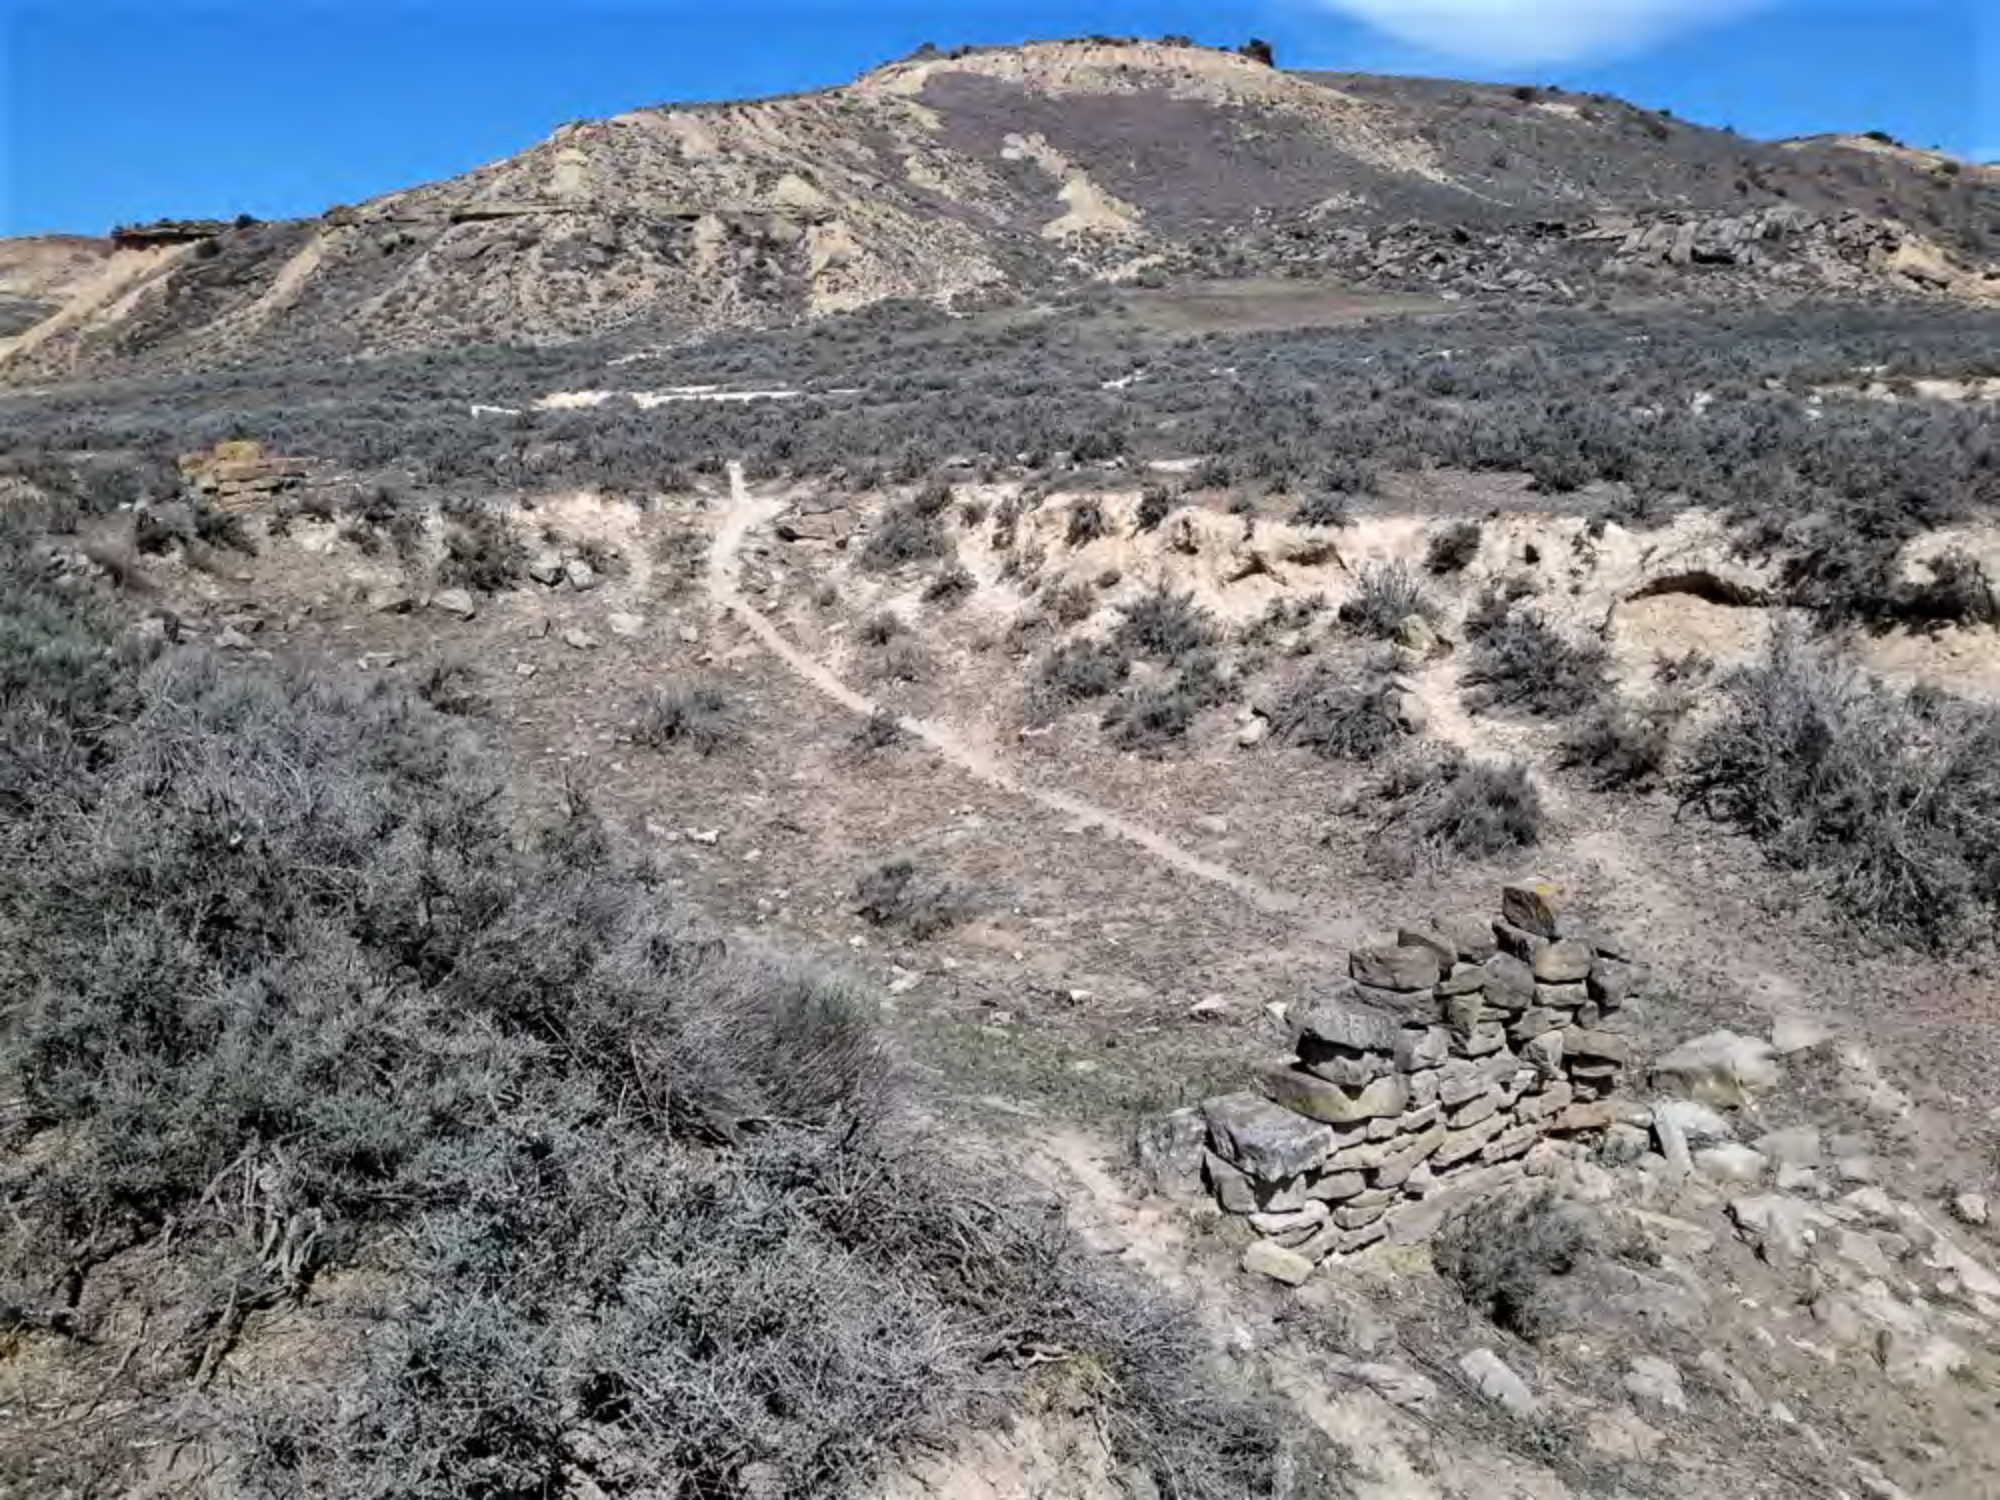
- **¿Fue inspeccionado por TEIR INGENIERÍA en 2011?:** No
- **¿Se aprecian obras o mejoras posteriores?:** No
- **¿Hay cubiertas de uralita?** No **Superficie aproximada:**
- **¿Hay partes de uralita rotas o deterioradas?** No
- **Otras observaciones:** La barrera es natural (cabecera de barranco) con un par de pequeños cierres levantados en piedra seca; en desuso

- **Calidad del paisaje en su entorno:** Muy alta
- **Nivel del impacto de la construcción:** Nulo, está bien integrada
- **Otras observaciones:** No parece utilizarse desde hace muchos años, por lo que está totalmente naturalizada

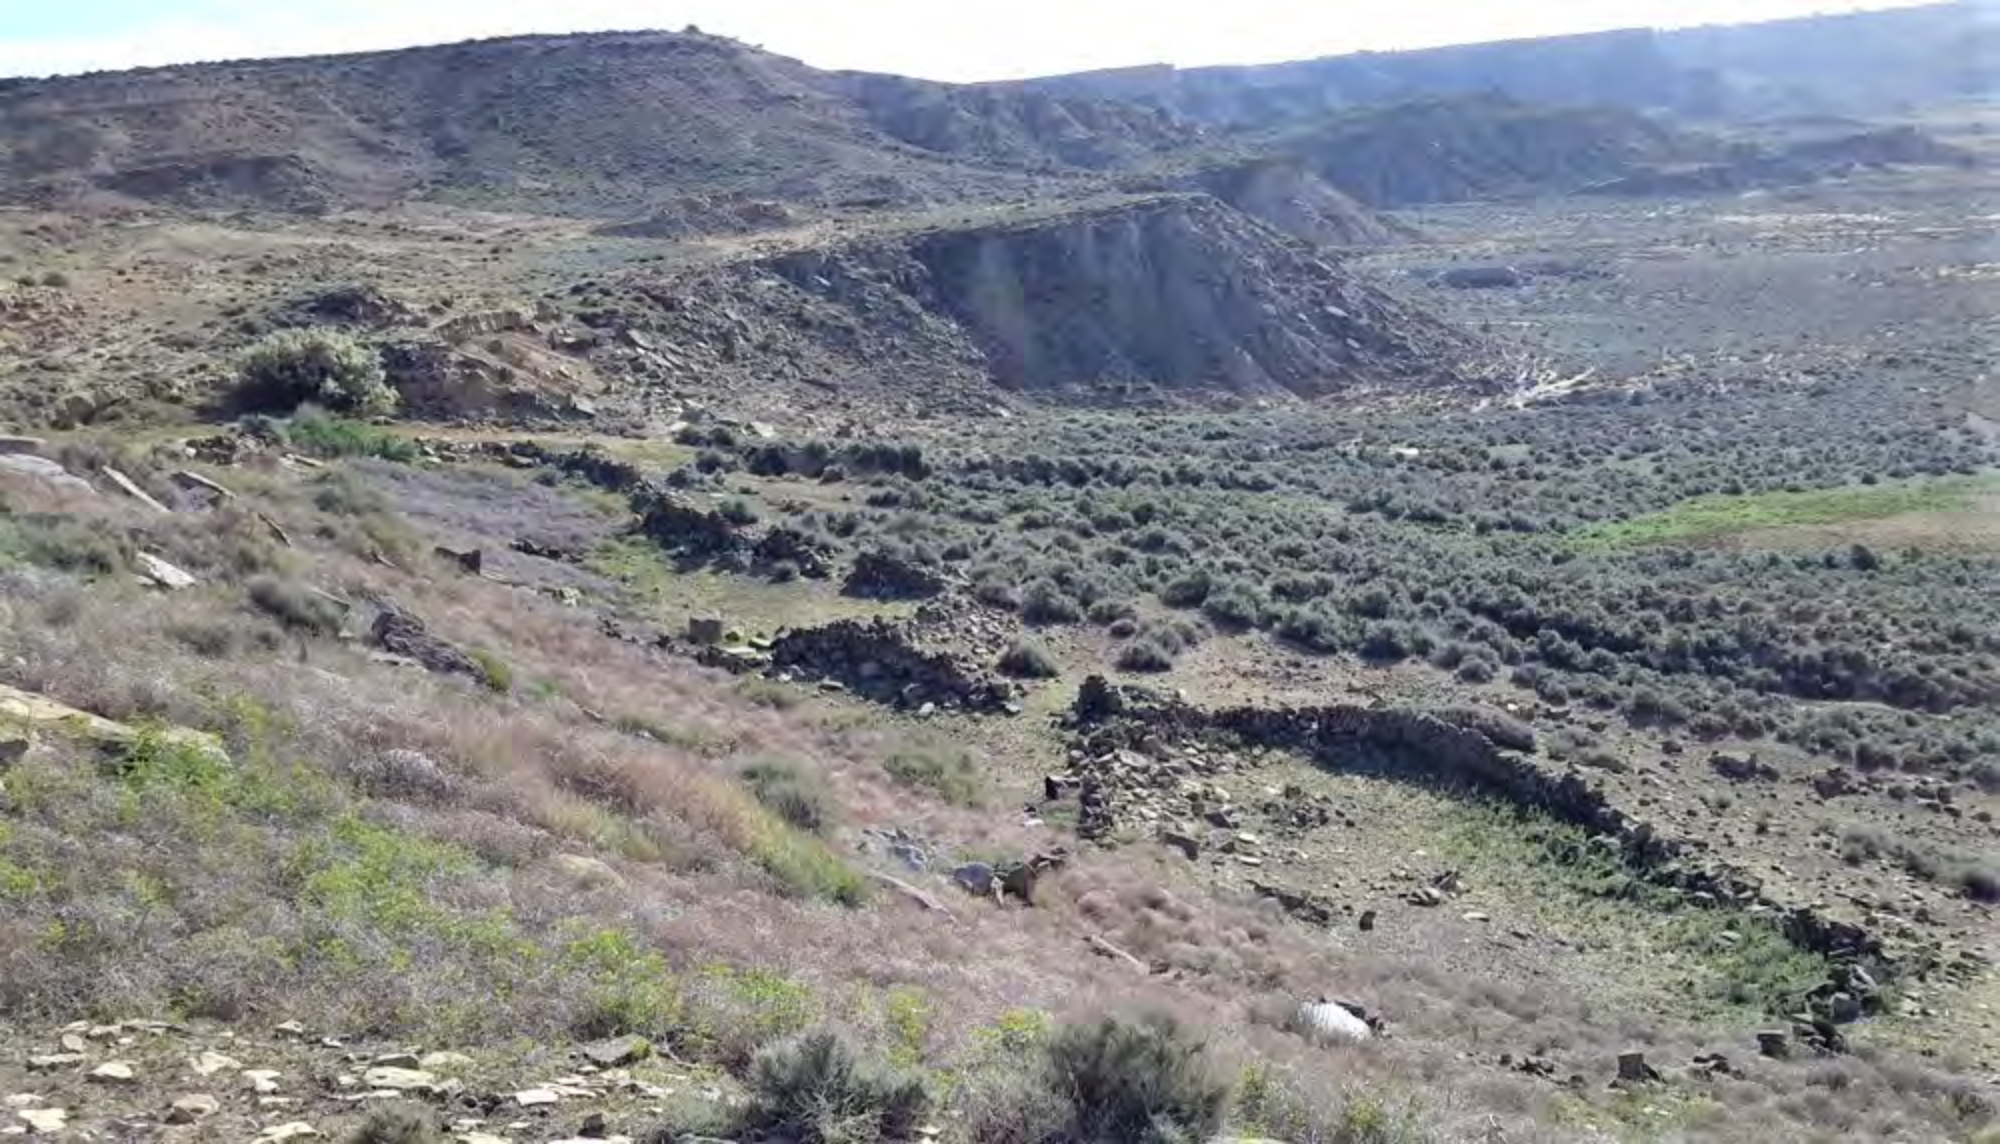
- **¿Fue inspeccionado por TEIR INGENIERÍA en 2011?:** No
- **¿Se aprecian obras o mejoras posteriores?:** No
- **¿Hay cubiertas de uralita?** No **Superficie aproximada:**
- **¿Hay partes de uralita rotas o deterioradas?** No
- **Otras observaciones:** La barrera es natural, con largas tapias de piedra seca cerrando el talud natural hacia El Plano; en desuso

- **Calidad del paisaje en su entorno:** Muy alta
- **Nivel del impacto de la construcción:** Nulo, está bien integrada
- **Otras observaciones:** No parecen utilizarse desde hace muchos años, por lo que están totalmente naturalizadas; hay al menos dos, quizás más

A estas barreras se les conocía como "barreras del regaliz".

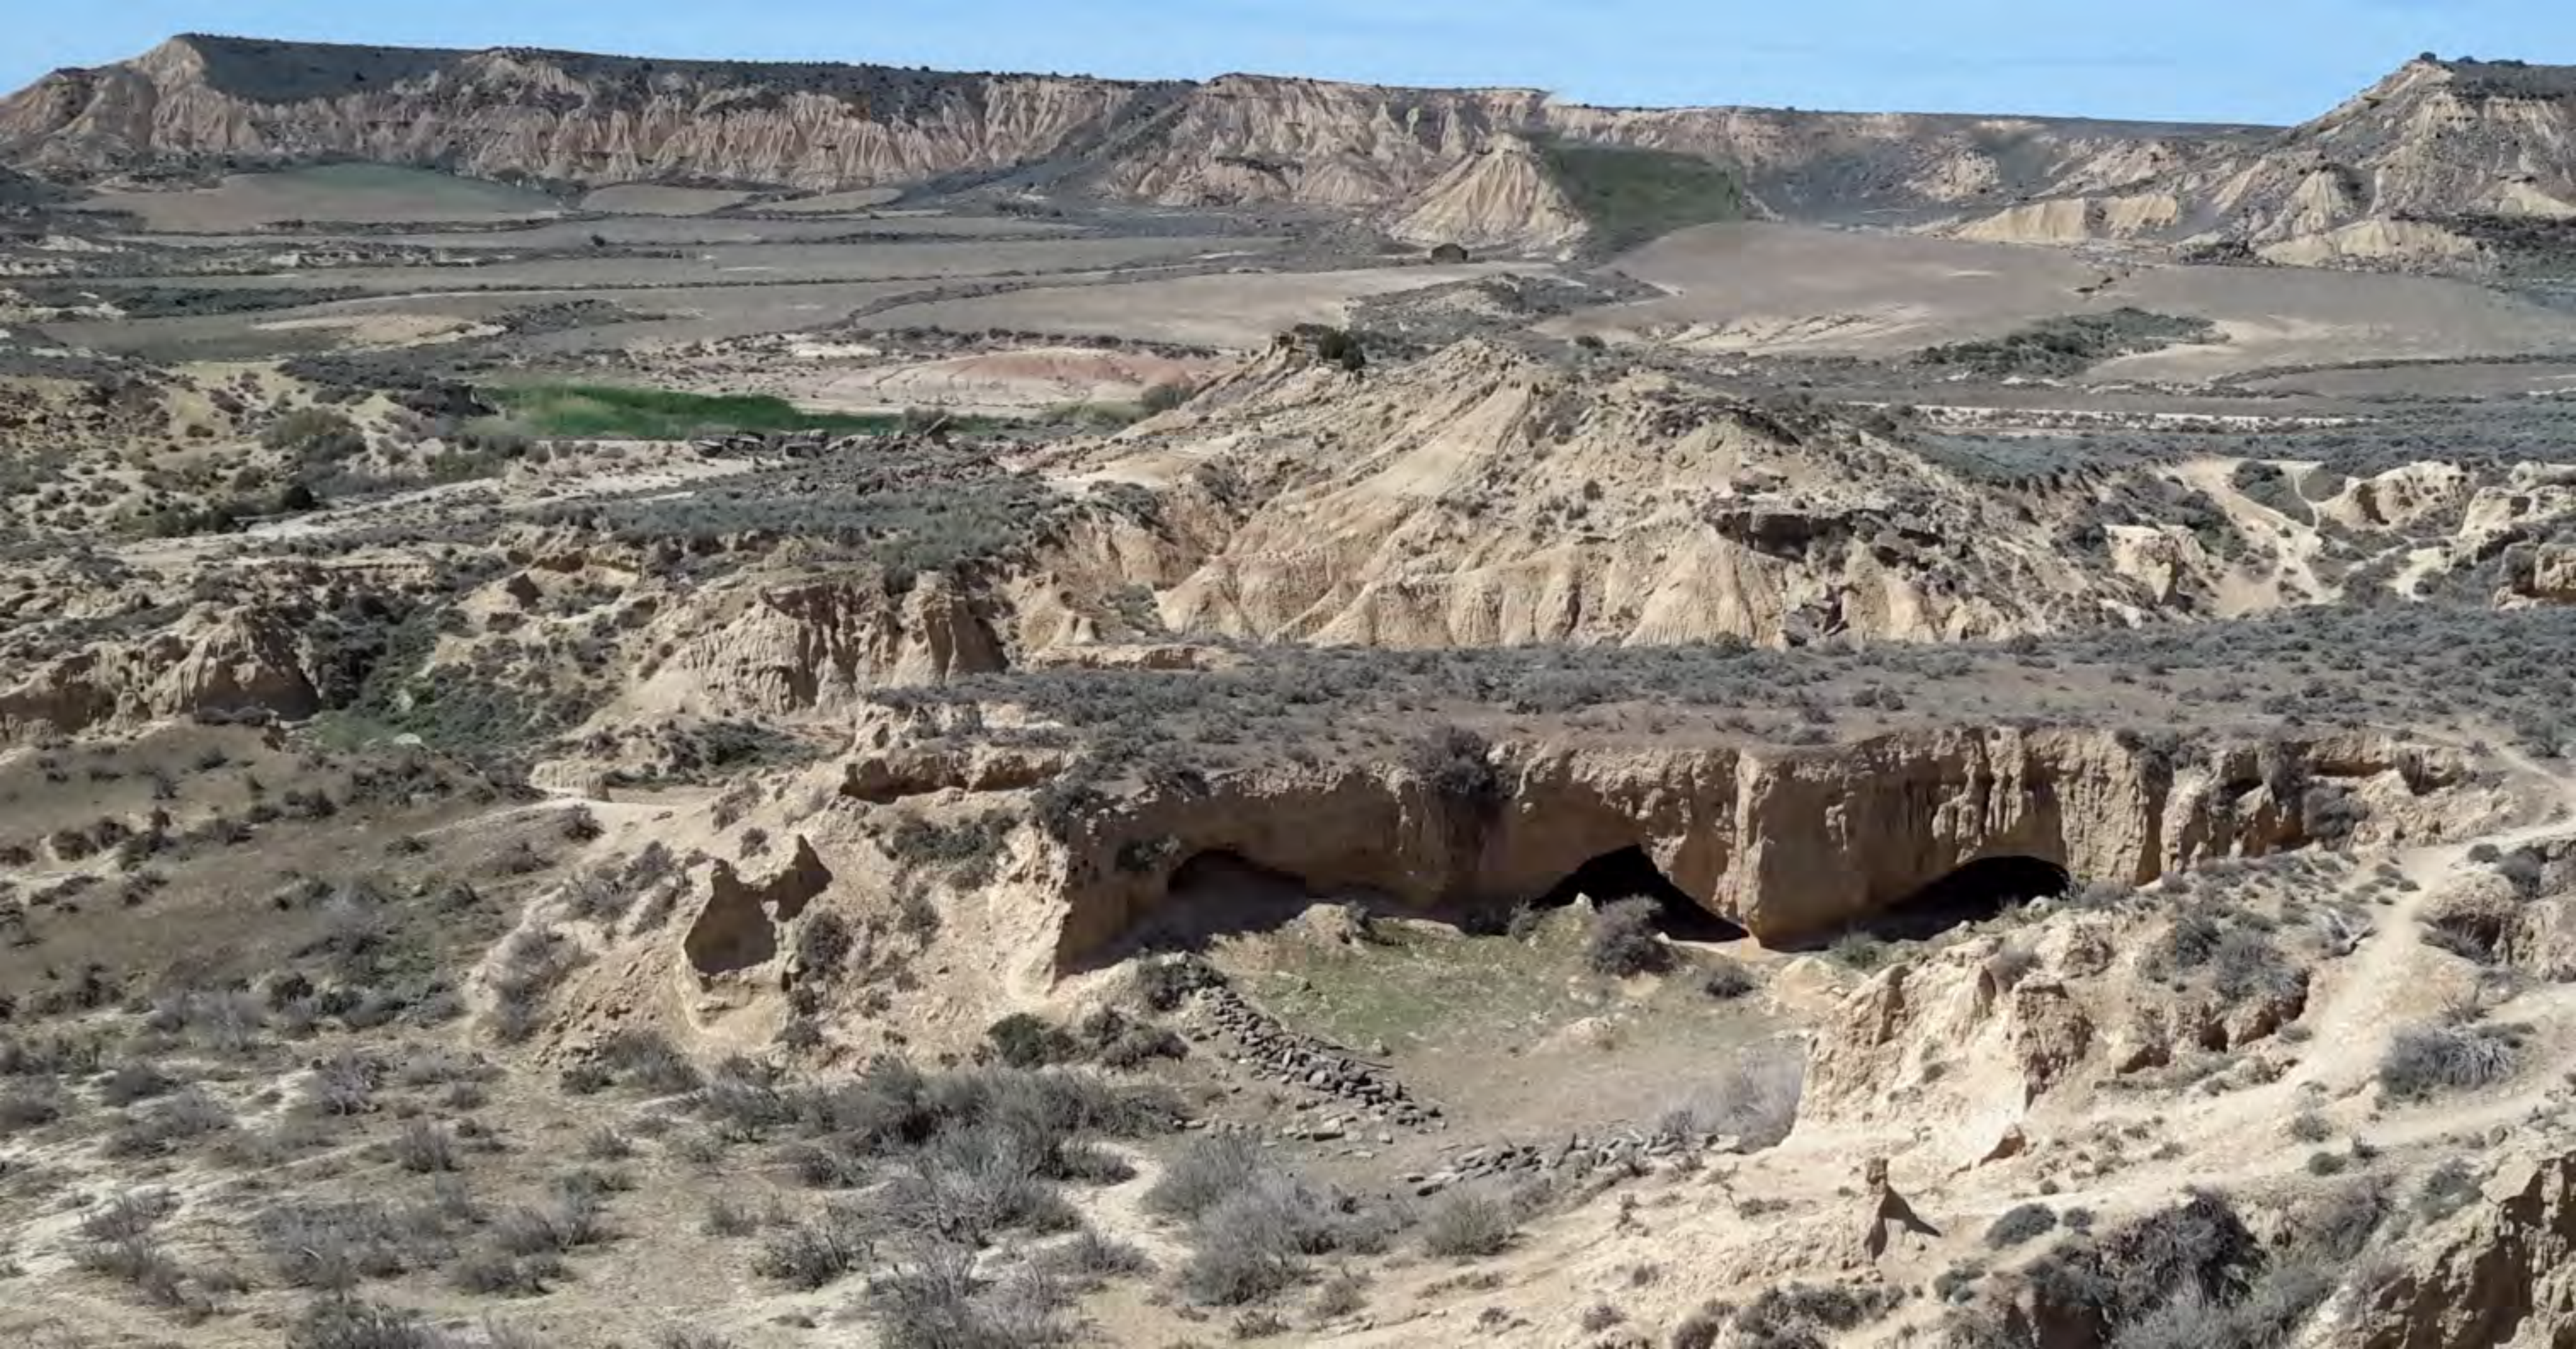
- **¿Fue inspeccionado por TEIR INGENIERÍA en 2011?:** No
- **¿Se aprecian obras o mejoras posteriores?:** No
- **¿Hay cubiertas de uralita?** No **Superficie aproximada:**
- **¿Hay partes de uralita rotas o deterioradas?** Nunca hubo cubierta
- **Otras observaciones:**

- **Calidad del paisaje en su entorno:** Muy alto
- **Nivel del impacto de la construcción:** Ninguno, está muy integrada
- **Otras observaciones:**

Las cuevas fueron excavadas (seguramente ampliadas) a mano por los mismos albañiles que levantaron el corral (Pedro Sola, de Arguedas, en 1952).

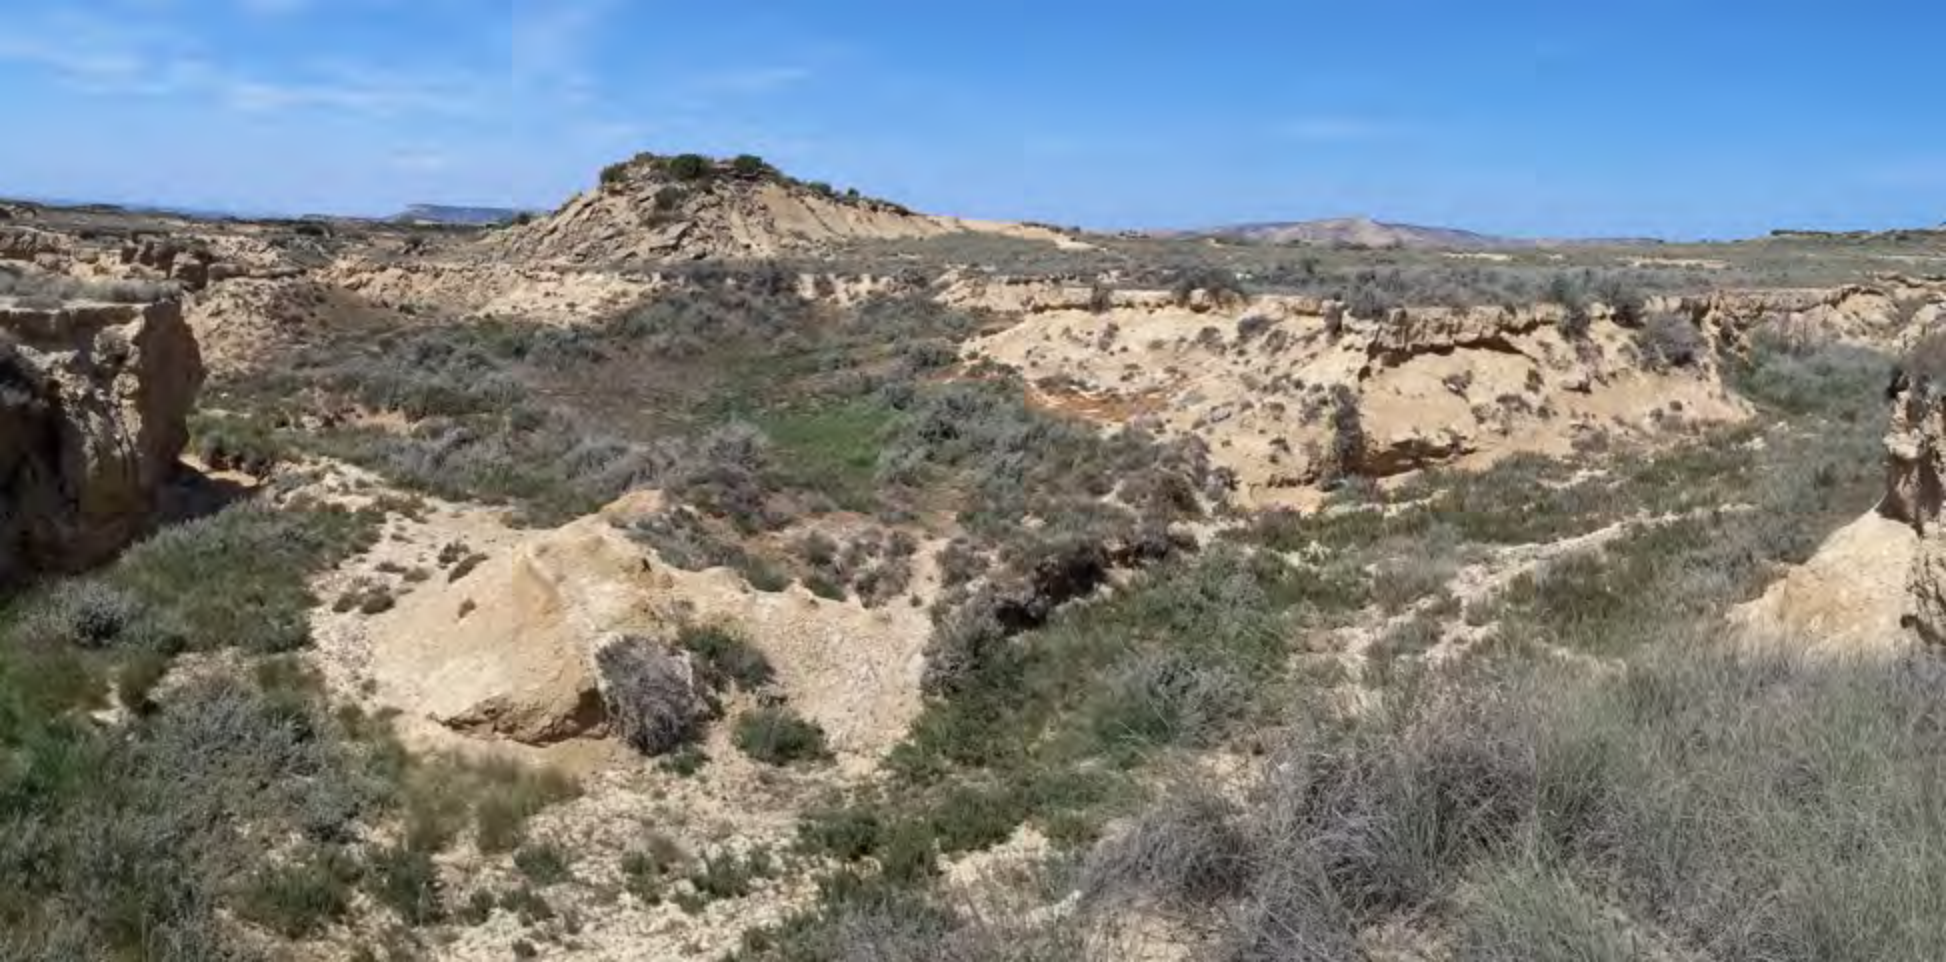
- **¿Fue inspeccionado por TEIR INGENIERÍA en 2011?:** No
- **¿Se aprecian obras o mejoras posteriores?:** No, está desmantelada
- **¿Hay cubiertas de uralita?** No      **Superficie aproximada:**
- **¿Hay partes de uralita rotas o deterioradas?** No
- **Otras observaciones:** No hay ni ha habido construcción

- **Calidad del paisaje en su entorno:** Muy alta
- **Nivel del impacto de la construcción:** Ya no se ve nada artificial
- **Otras observaciones:** Se ha naturalizado, no hace falta intervenir

**EN CASO DE QUE ESTA INFRAESTRUCTURA FUERA DEMOLIDA, ¿LA UBICACIÓN PODRÍA SER ADECUADA PARA CONSTRUIR UN NUEVO REDIL?** No hay nada que demoler ni elementos extraños que retirar; tampoco hay abrevadero y está dentro de un barranco en la periferia del distrito, por lo que no puede considerarse una buena ubicación para construir un nuevo redil

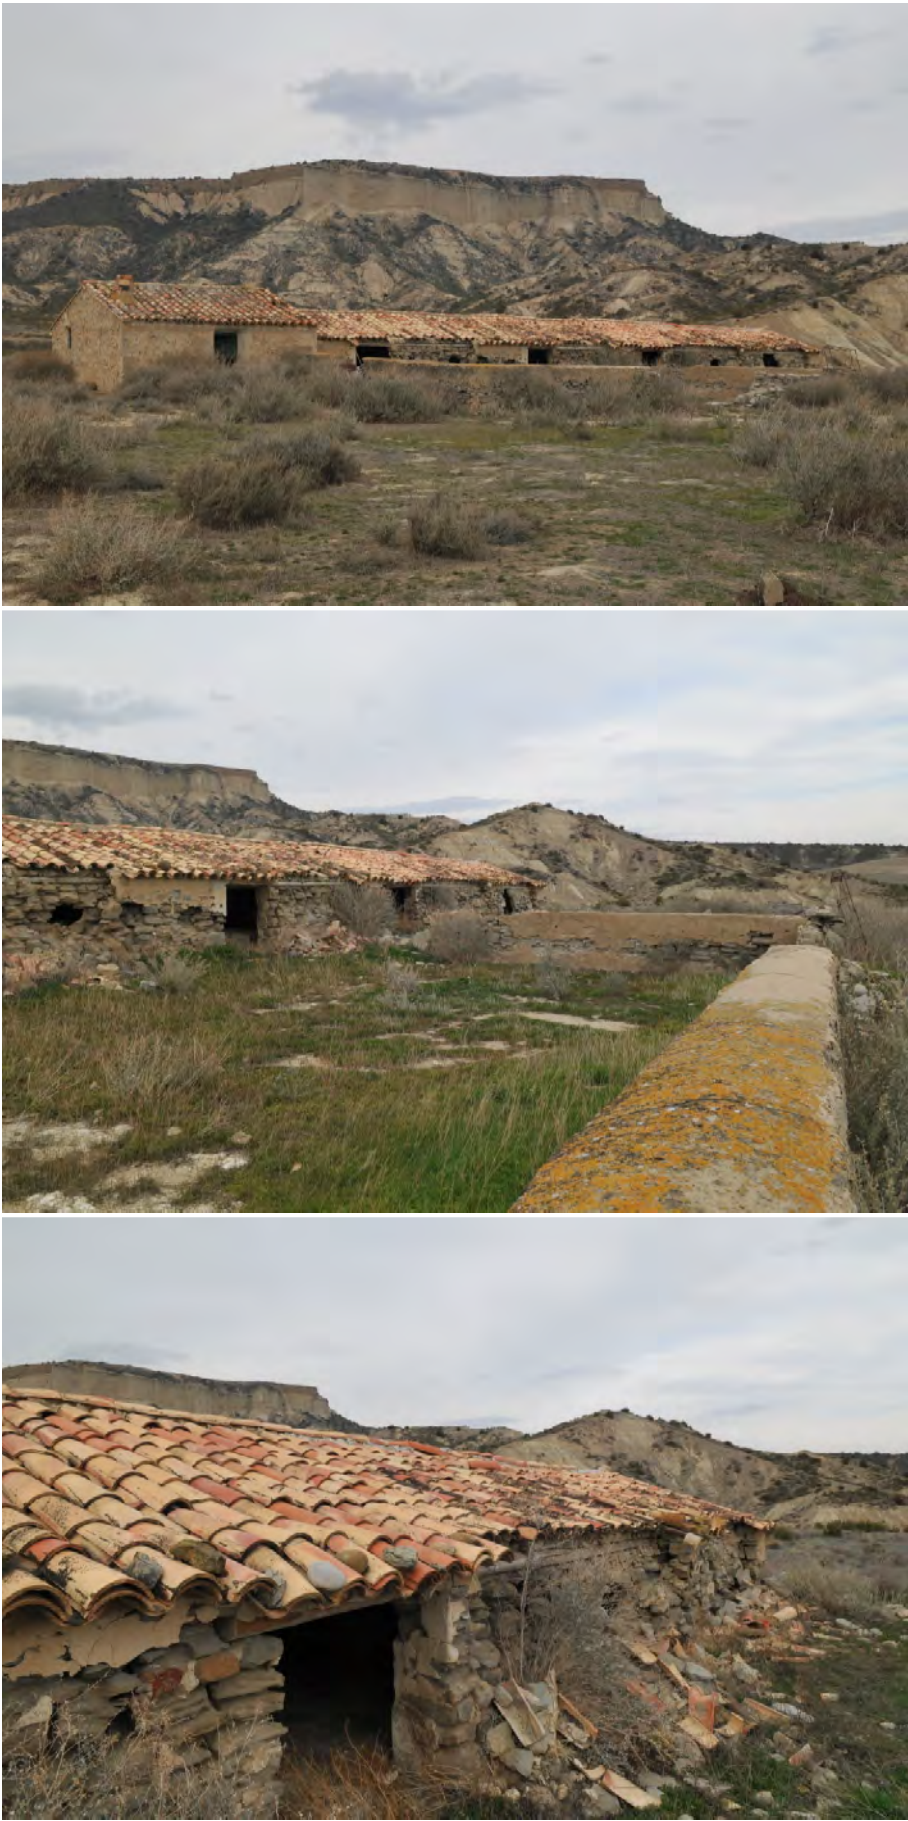
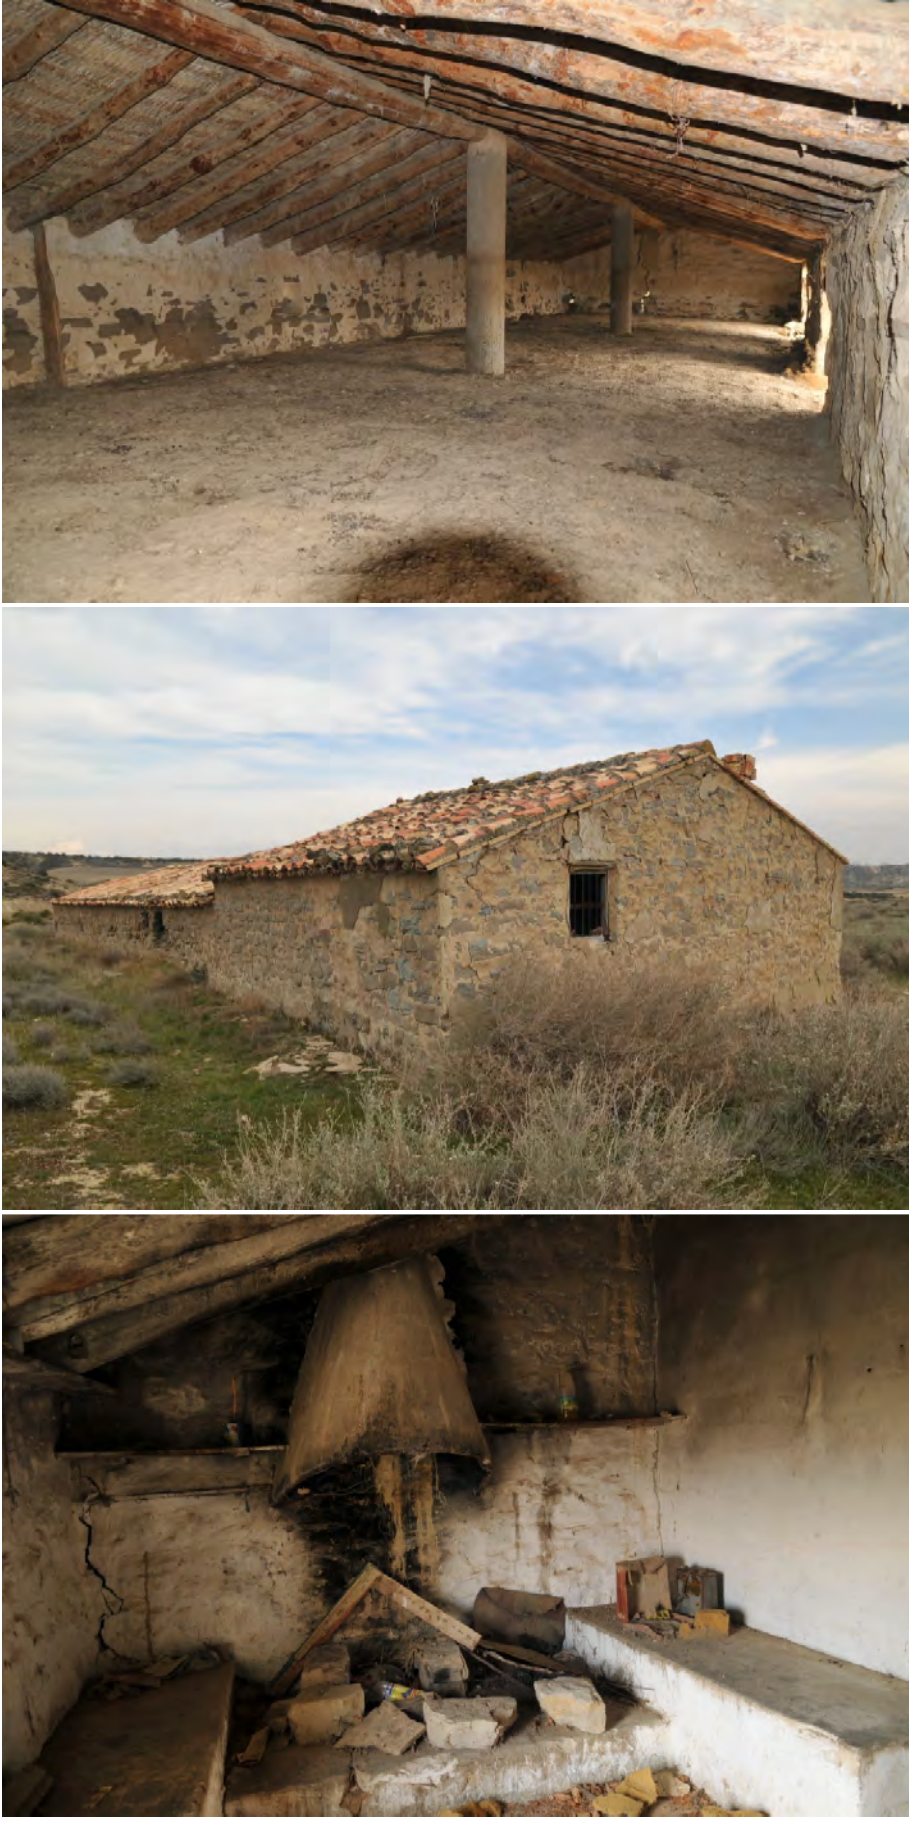
7. ANEXO FOTOGRÁFICO

Nº8CORRAL DE GAYARRE

Derribar.

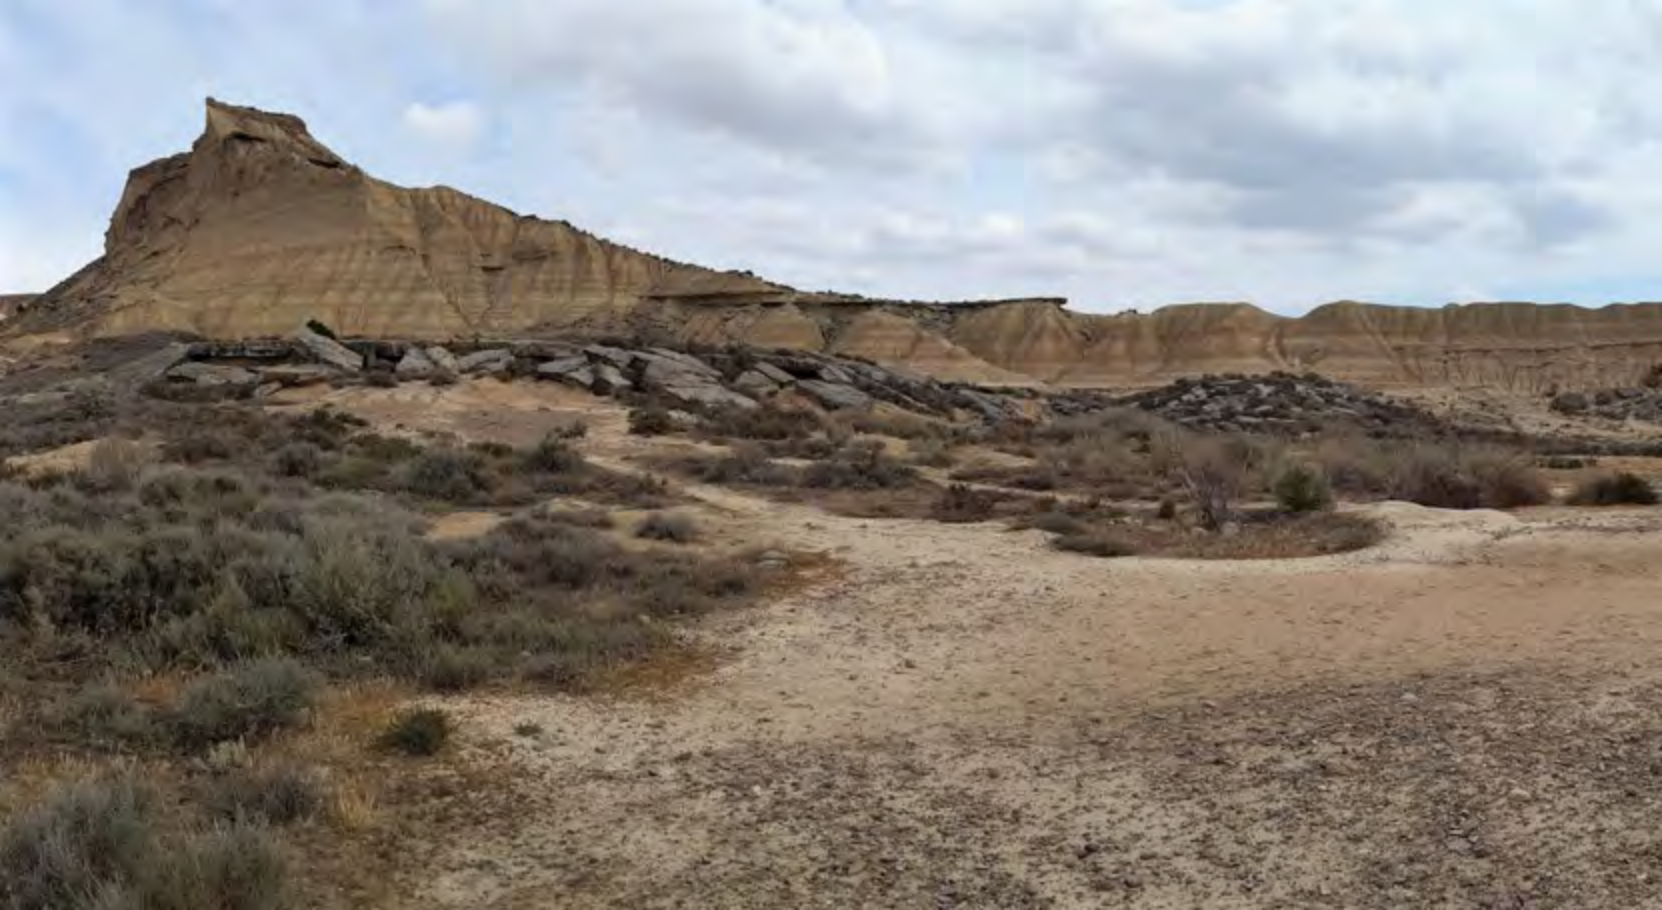
Esta construcción también se conoce con el nombre de corral de Sanchicorrota; el corral tenía elementos de piedra que provenían de la guarida del bandido, situada en lo alto del cabezo adyacente.

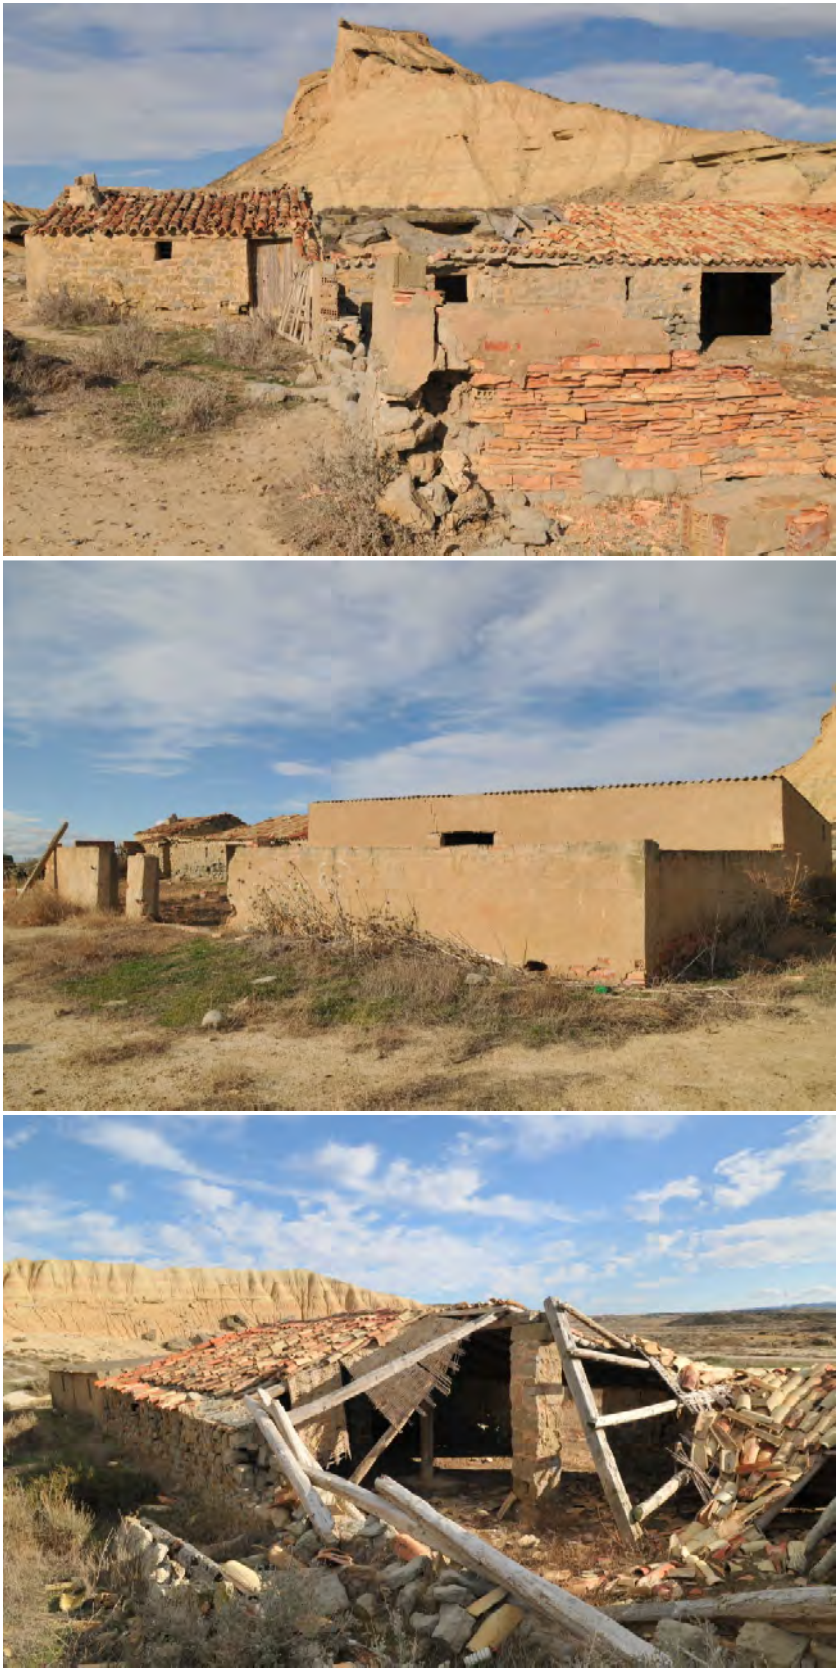
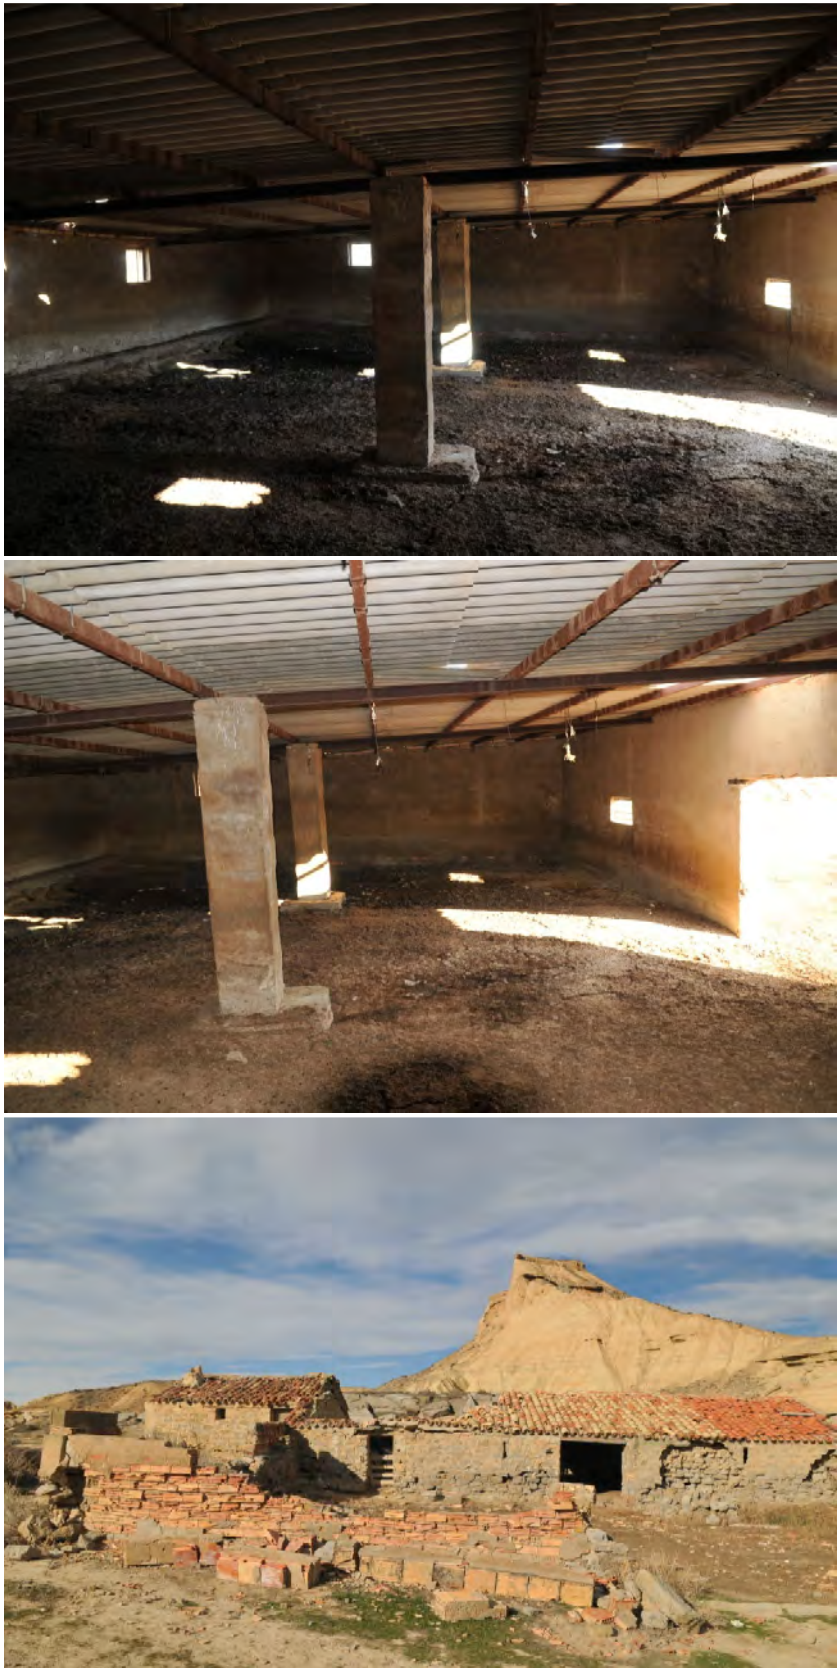
7. ANEXO FOTOGRÁFICO

Nº9    CORRAL DE MENDIGACHA - SANCHICORROTA

| ❖    Recogida de aguas | Si, aunque deteriorada. |

Derribar.

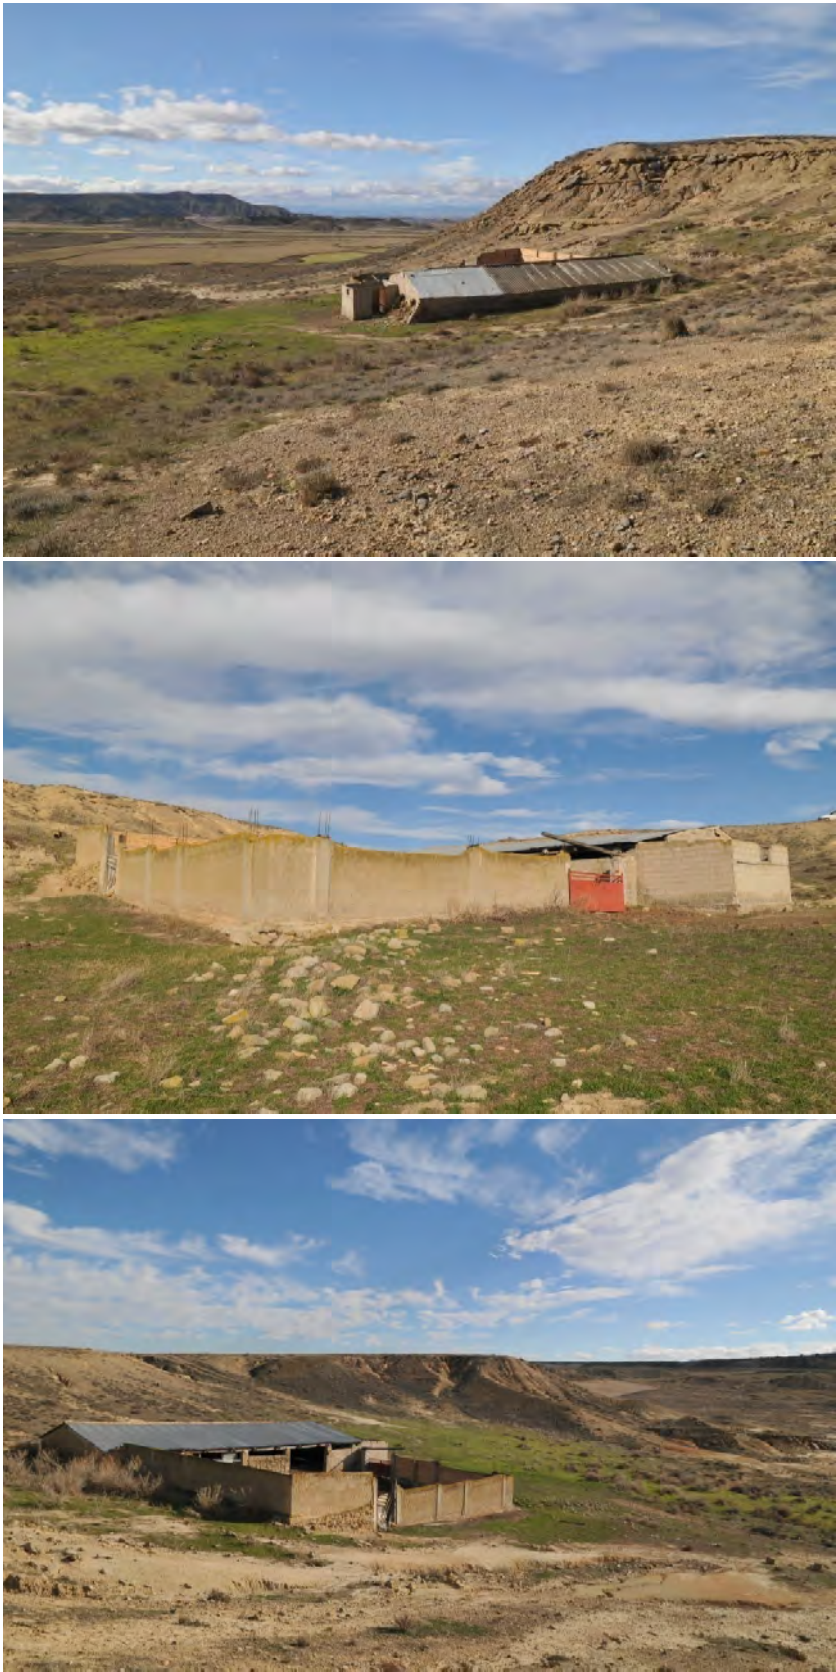
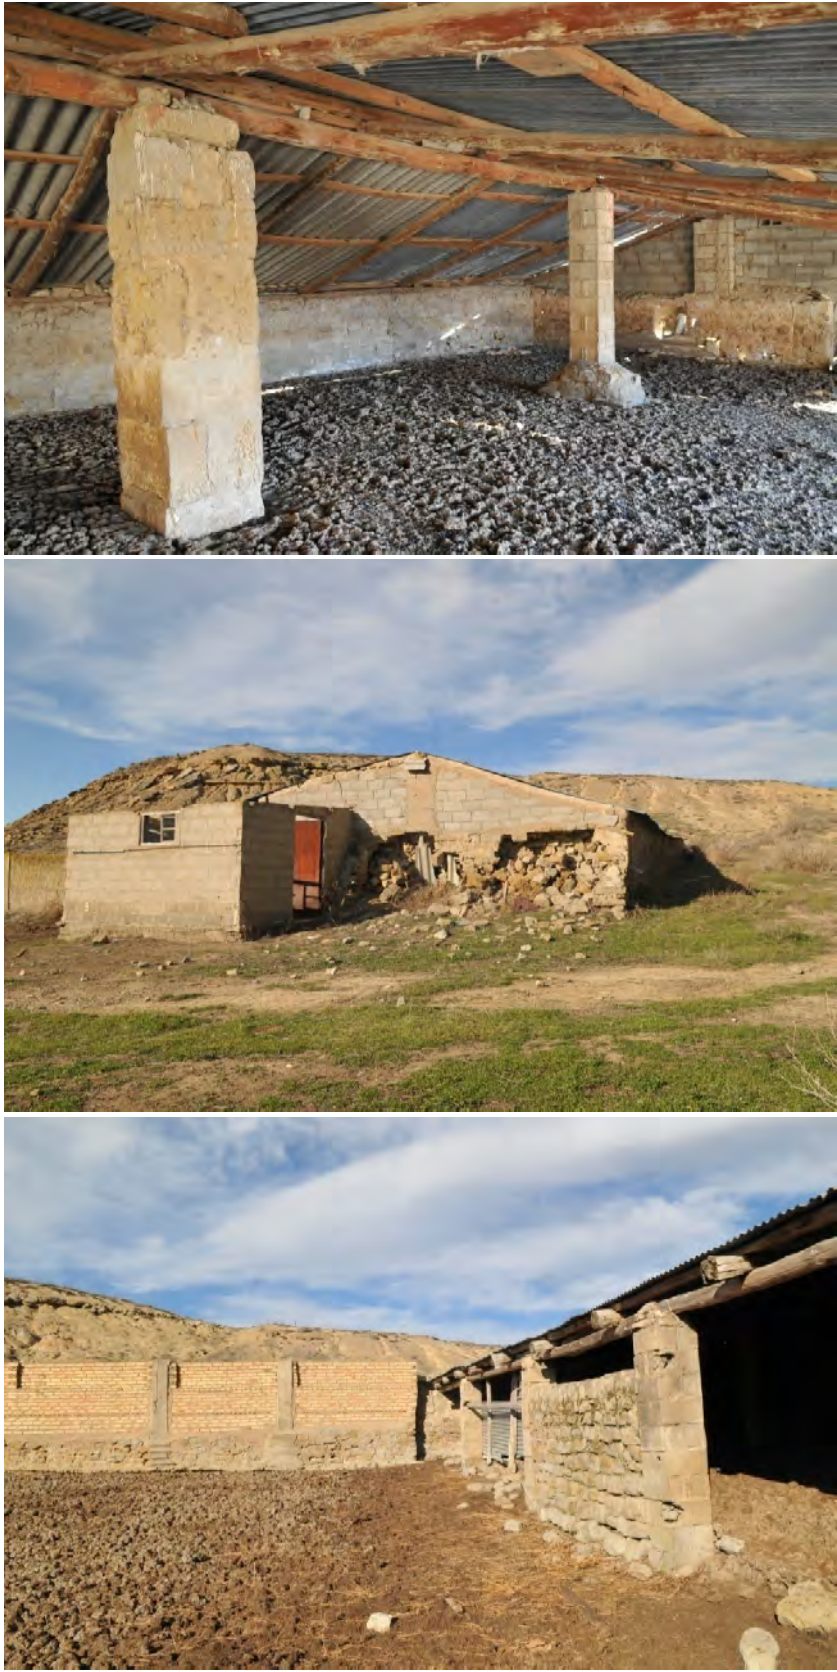
7. ANEXO FOTOGRÁFICO

Nº13 CORRAL DEL ESCUDERO

Malo
- Muro muy erosionado y deficiente en algunas zonas.

| Derribar. |
