## **ANEXO III: ACTUACIONES EN INFRAESTRUCTURAS CON INTERÉS ETNOGRÁFICO.**

## FICHA DE REVISIÓN DE APRISCOS DE BARDENAS, PRIMAVERA DE 2023

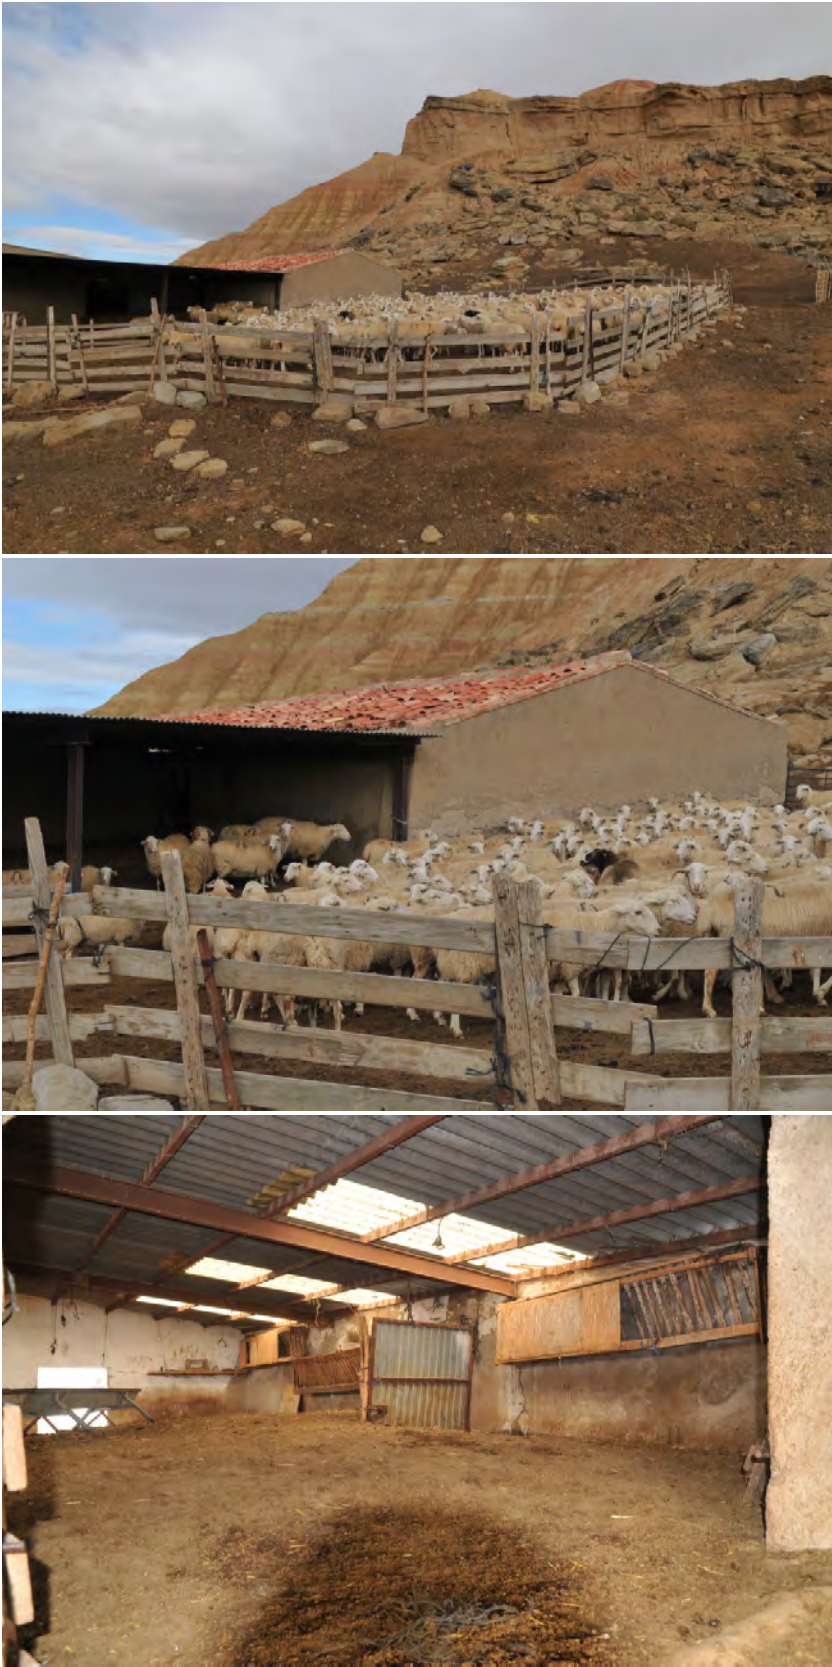
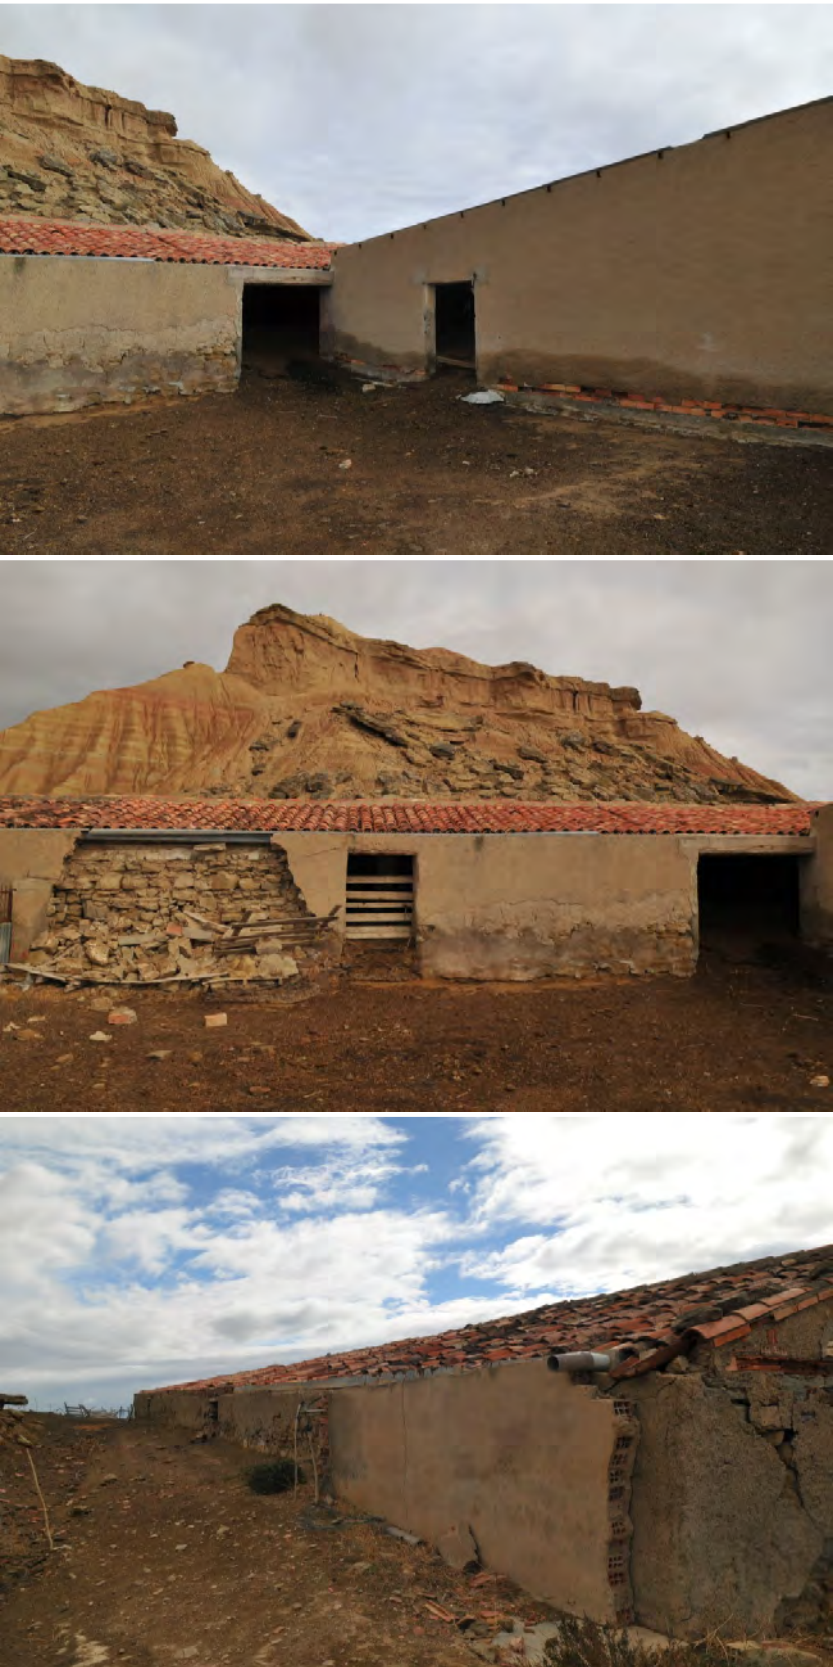
7. ANEXO FOTOGRÁFICO

Nº10 CORRAL DE LOS HERMANOS

Derribar.

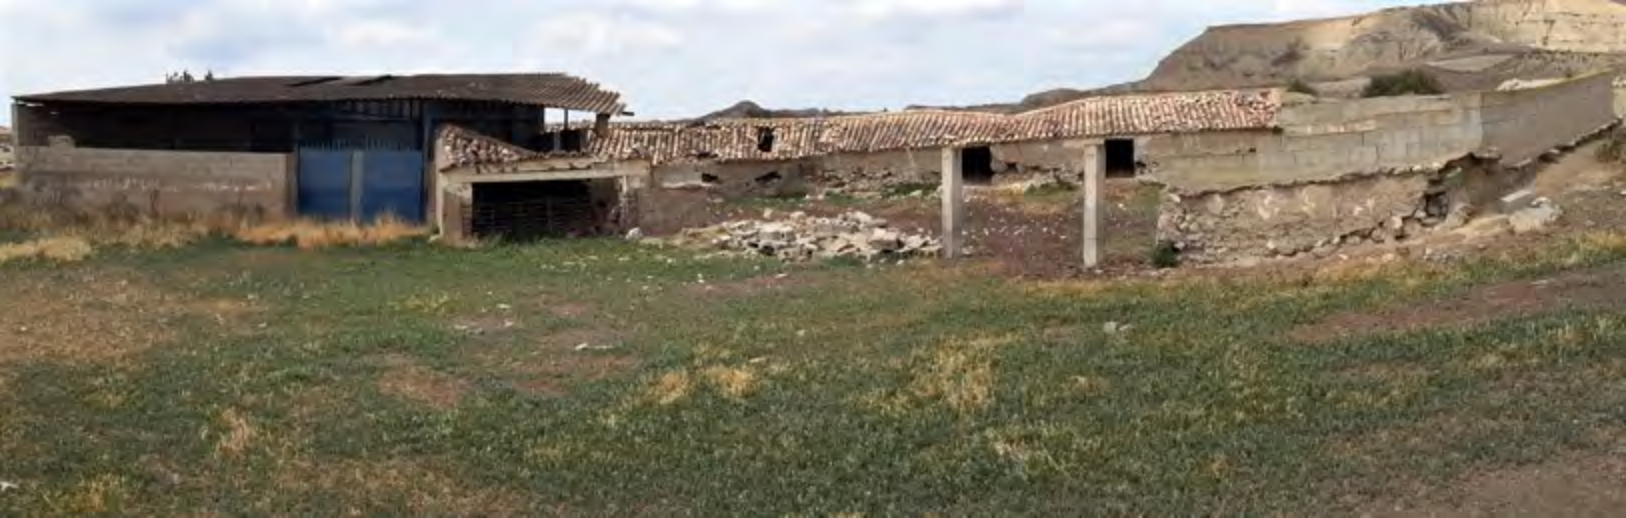
**8º.- OTROS COMENTARIOS:** Toda la construcción está en ruinas y hay riesgo de caída de cascotes por todas partes; hasta el punto que hay instalado un cercado con pastor eléctrico al lado, pero no utiliza ni tan siquiera el serenado.

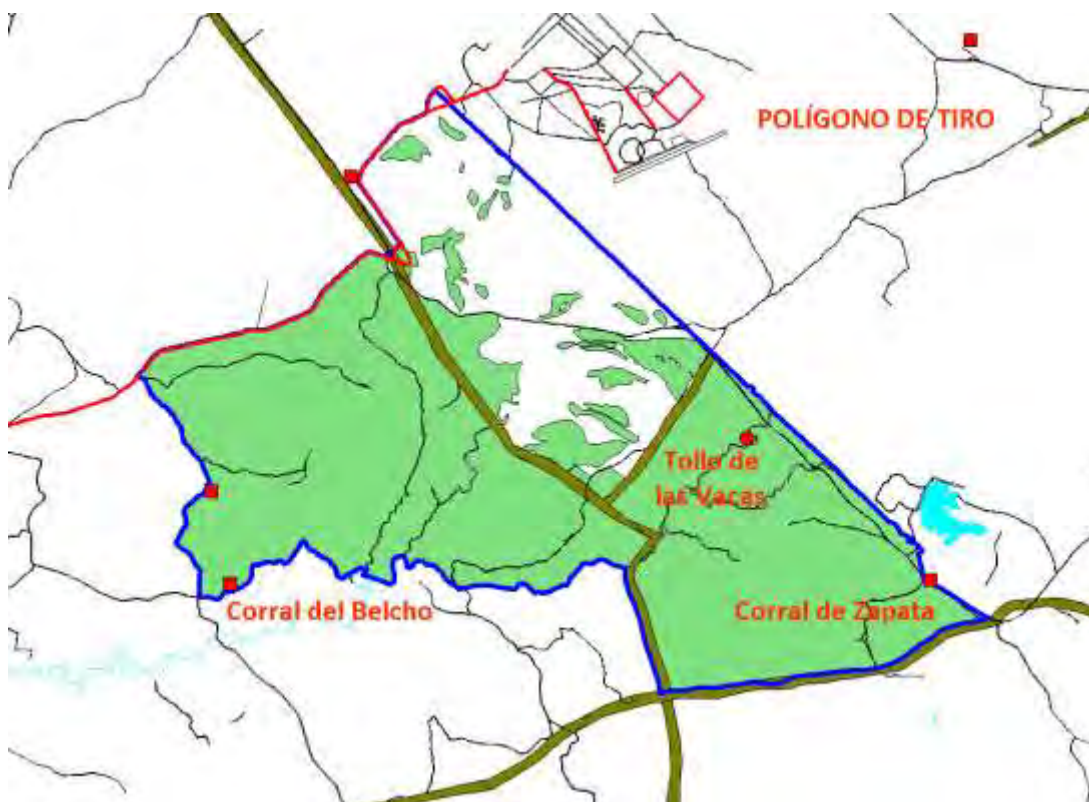
#### **7º.- CROQUIS DEL DISTRITO Y UBICACIÓN DE LA INFRAESTRUCTURA:**

- **¿Fue inspeccionado por TEIR INGENIERÍA en 2011?:** No
- **¿Se aprecian obras o mejoras posteriores?:**
- **¿Hay cubiertas de uralita?** No      **Superficie aproximada:**
- **¿Hay partes de uralita rotas o deterioradas?** No se ha encontrado
- **Otras observaciones:** Pudo haber una zona cubierta en el extremo norte, hay mucha madera amontonada y restos de ladrillos

- **Calidad del paisaje en su entorno:** Muy alta
- **Nivel del impacto de la construcción:** Bajo, sólo se ve si estás al lado
- **Otras observaciones:** Debería retirarse todo menos la madera, los elementos metálicos chocan mucho y el espino es un peligro para la fauna

**8º.- OTROS COMENTARIOS:** Es un buen ejemplo de un “tollo” bardenero; lo conforman dos brazos de barranco que están separados del cauce principal, por lo que el riesgo de inundación y con ello peligro para el ganado, debe ser mucho menor. Tradicionalmente se usó para guardar ganado bravo.

**EN CASO DE QUE ESTA INFRAESTRUCTURA FUERA DEMOLIDA, ¿LA UBICACIÓN PODRÍA SER ADECUADA PARA CONSTRUIR UN NUEVO REDIL?** No, no hay acceso para vehículo a motor y no es adecuado instalar una infraestructura ganadera dentro de un barranco.

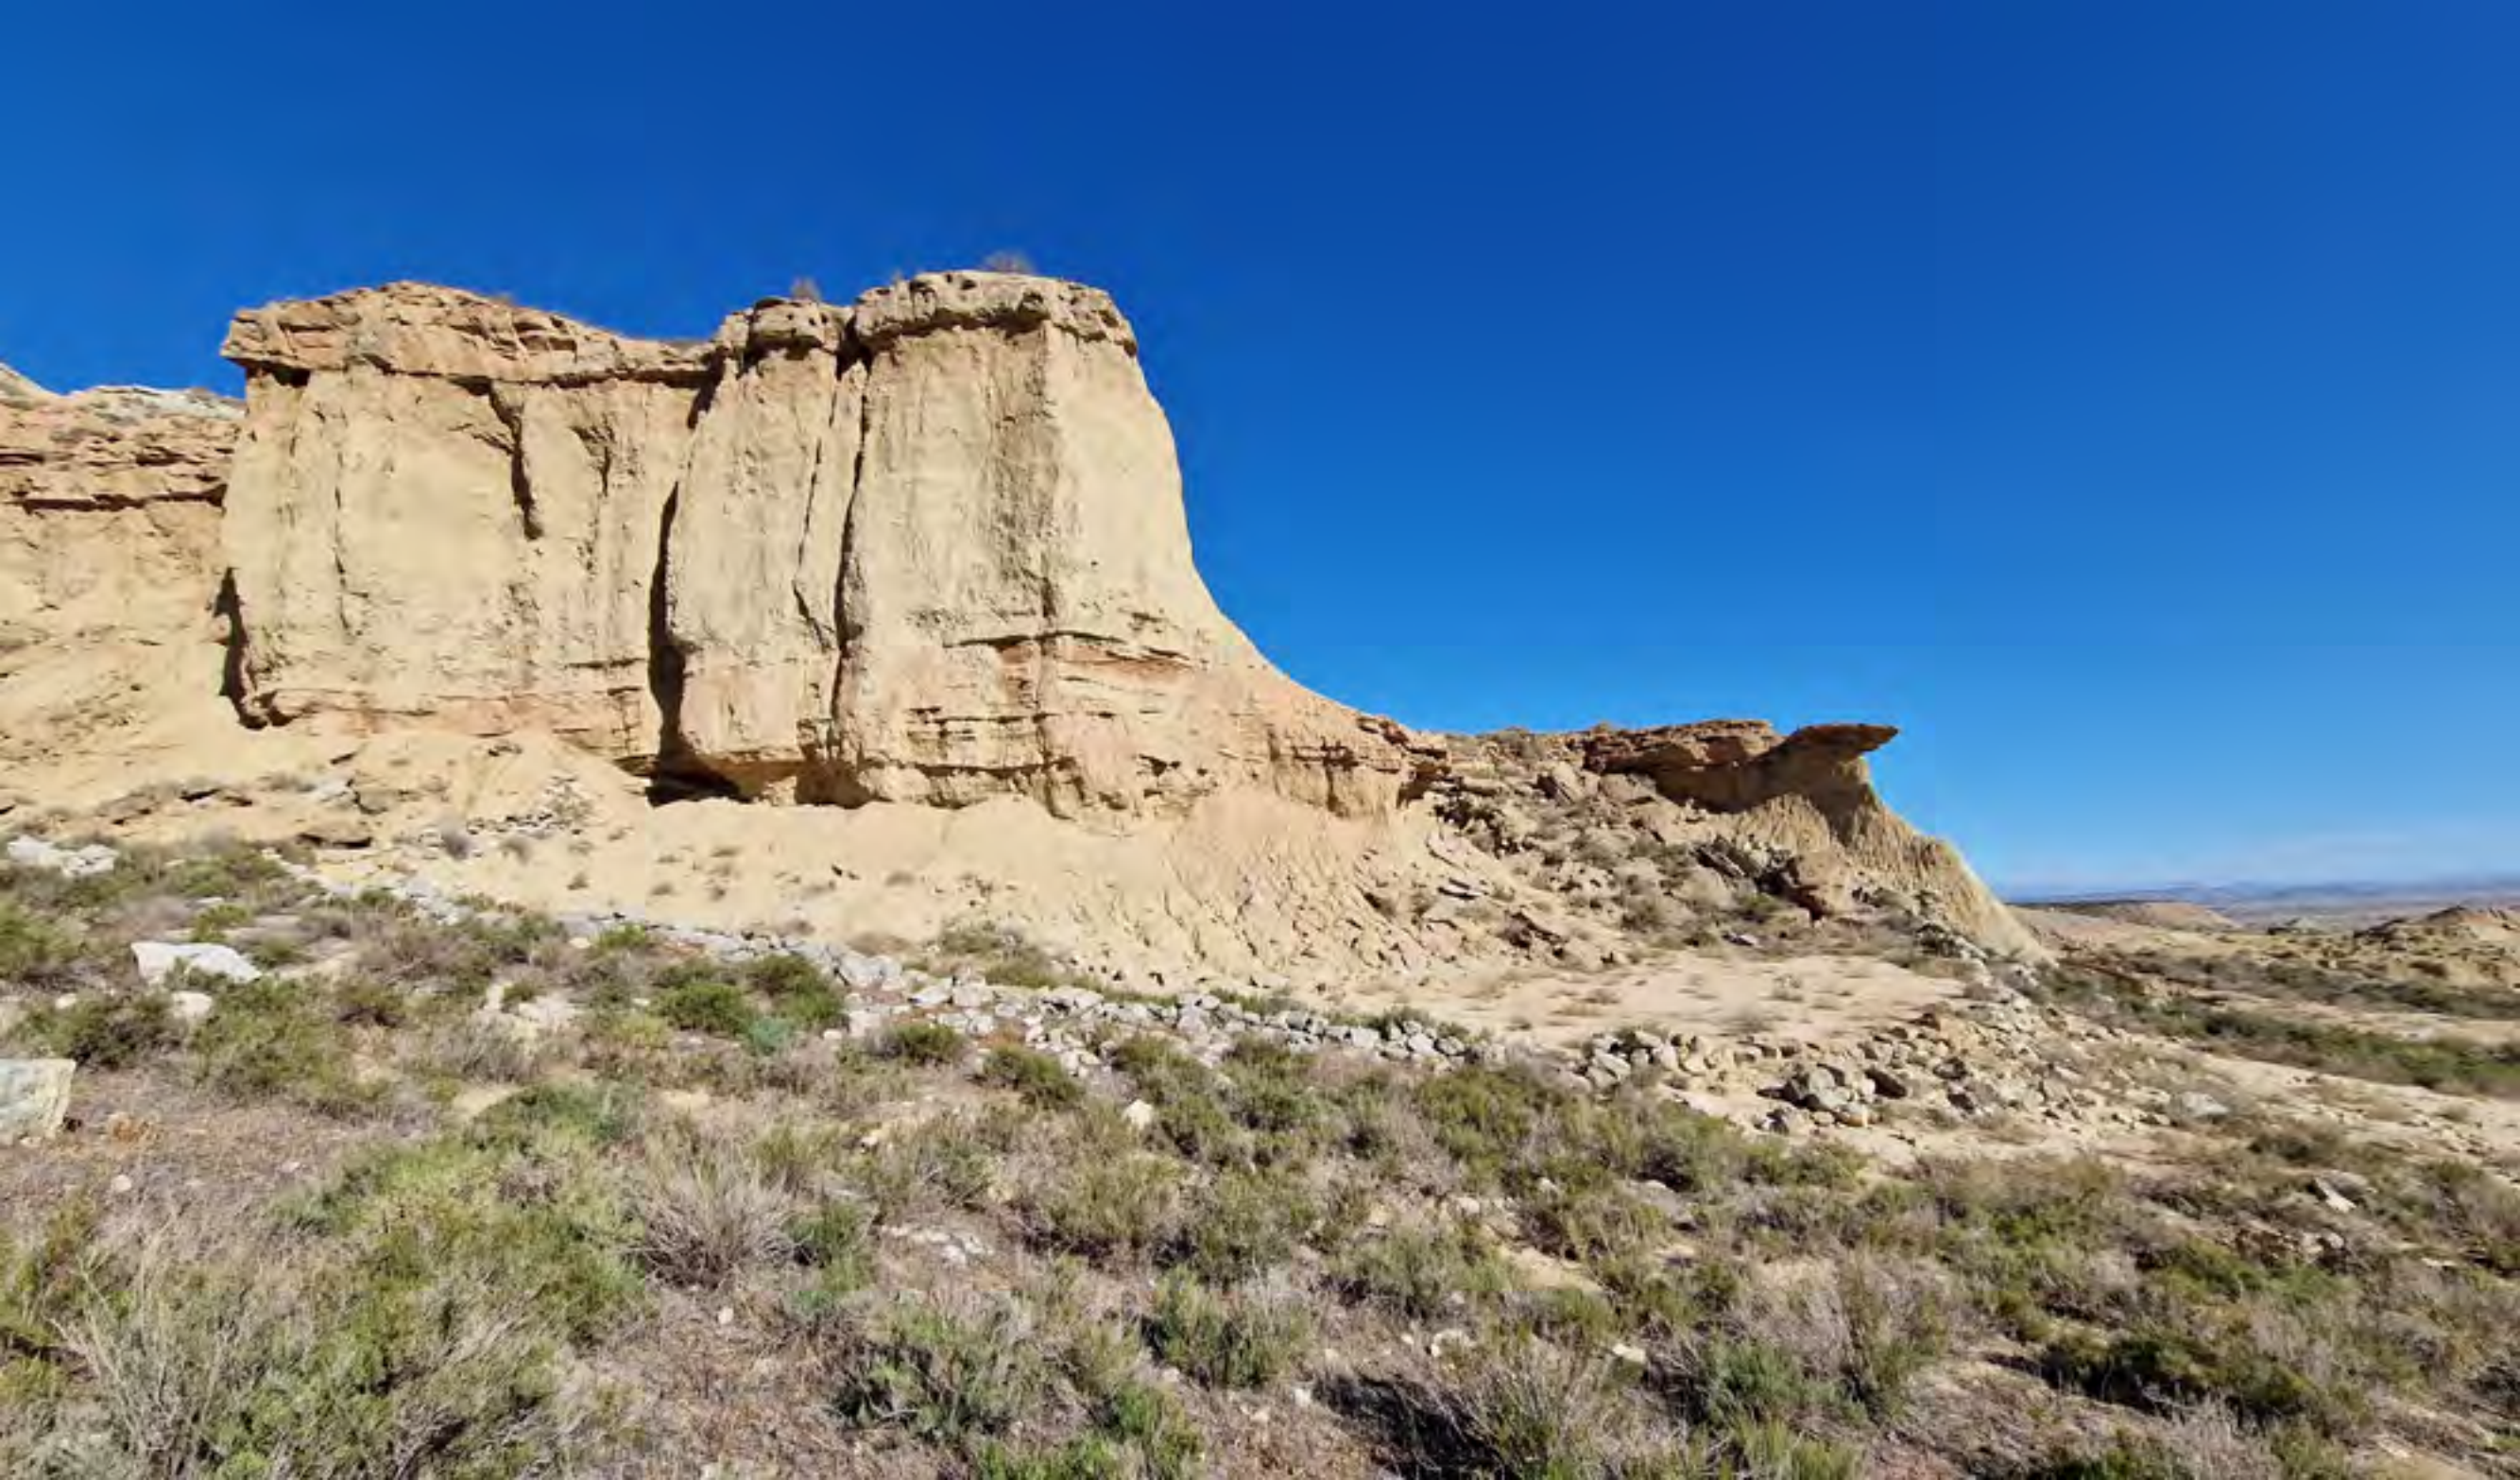
#### **8º.- OTROS COMENTARIOS**

- **¿Fue inspeccionado por TEIR INGENIERÍA en 2011?:** No
- **¿Se aprecian obras o mejoras posteriores?:**
- **¿Hay cubiertas de uralita?** No      **Superficie aproximada:**
- **¿Hay partes de uralita rotas o deterioradas?** No se encuentra nada
- **Otras observaciones:** En desuso desde hace bastantes años, el cierre está ya bastante deteriorado

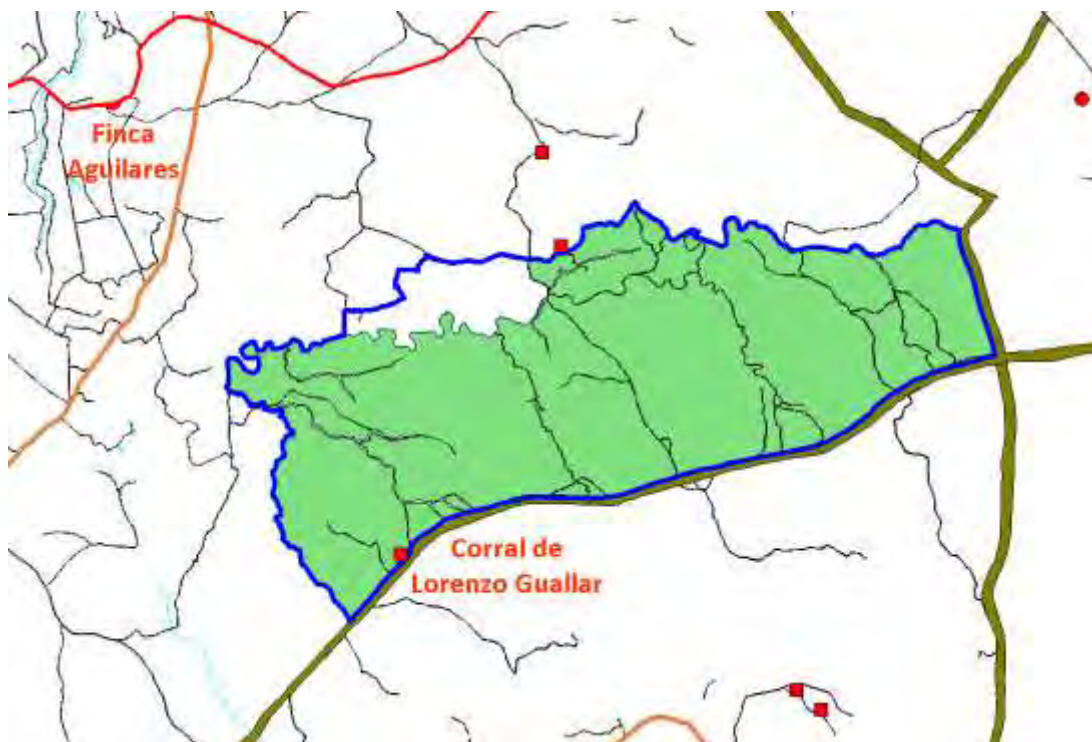
**7º.- CROQUIS DEL DISTRITO Y UBICACIÓN DE LA INFRAESTRUCTURA:**

- **¿Fue inspeccionado por TEIR INGENIERÍA en 2011?:** Sí
- **¿Se aprecian obras o mejoras posteriores?:** No, está en mucho peor estado
- **¿Hay cubiertas de uralita?** Sí **Superficie aproximada:** Unos 140 m<sup>2</sup>
- **¿Hay partes de uralita rotas o deterioradas?** Sí, muchos trozos rotos
- **Otras observaciones:** Toda la construcción tiene un aspecto ruinoso

**8º.- OTROS COMENTARIOS:** Toda la construcción está en ruinas y hay riesgo de caída de cascotes por todas partes.

**EN CASO DE QUE ESTA INFRAESTRUCTURA FUERA DEMOLIDA, ¿LA UBICACIÓN PODRÍA SER ADECUADA PARA CONSTRUIR UN NUEVO REDIL?** Sí, podría ser una opción; está relativamente bien comunicado, pero en un extremo del distrito.

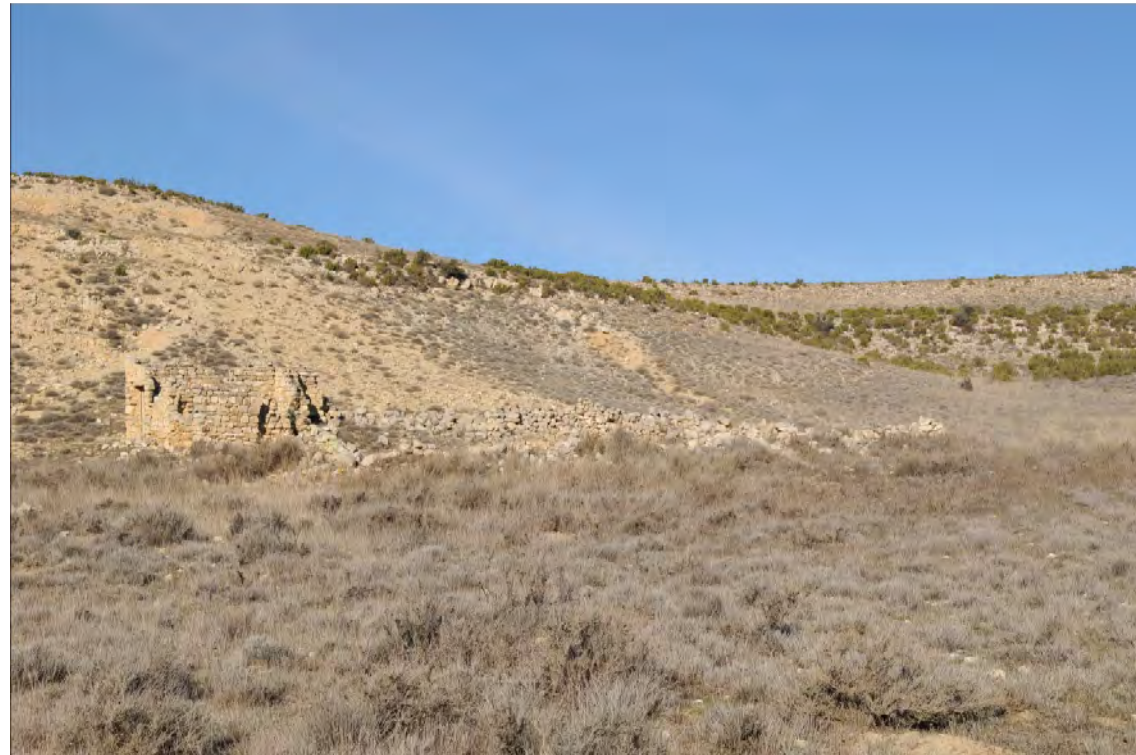
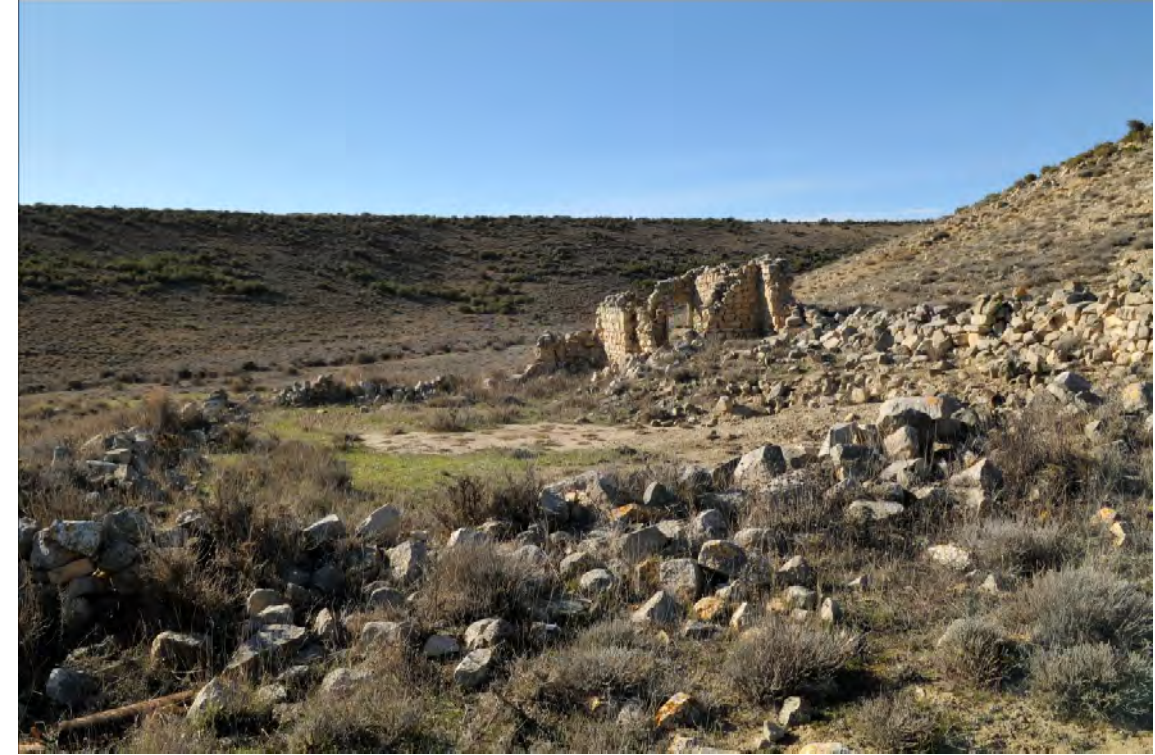
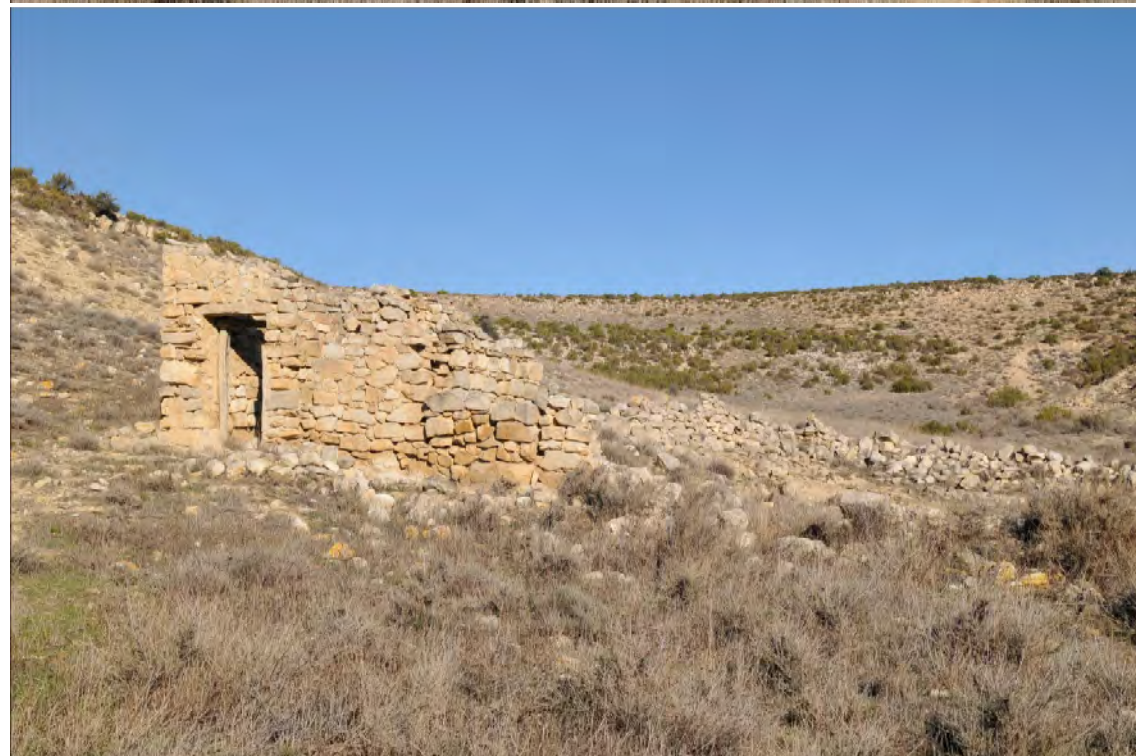
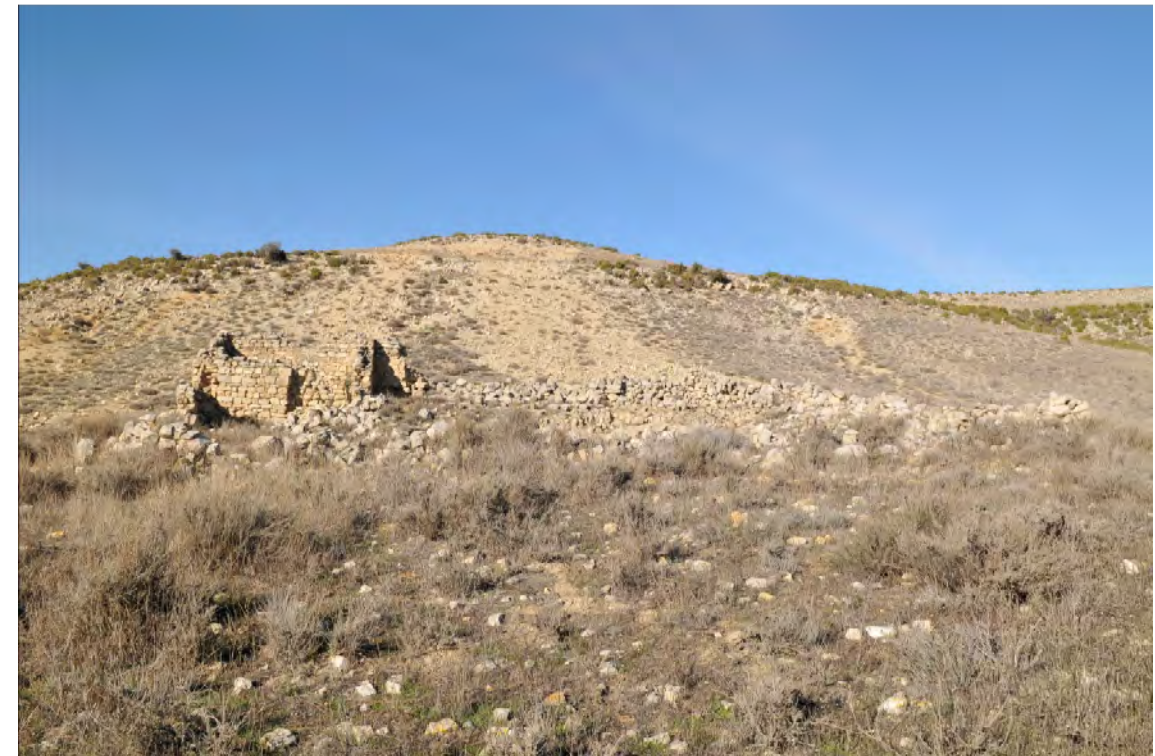
## 7. ANEXO FOTOGRÁFICO

El llamado “Corral de Pepe el Hornero (viejo)” se encontraba entre esas construcciones, mereciendo del personal de OLCAIRUM S.L. ser encuadrado en la categoría F.

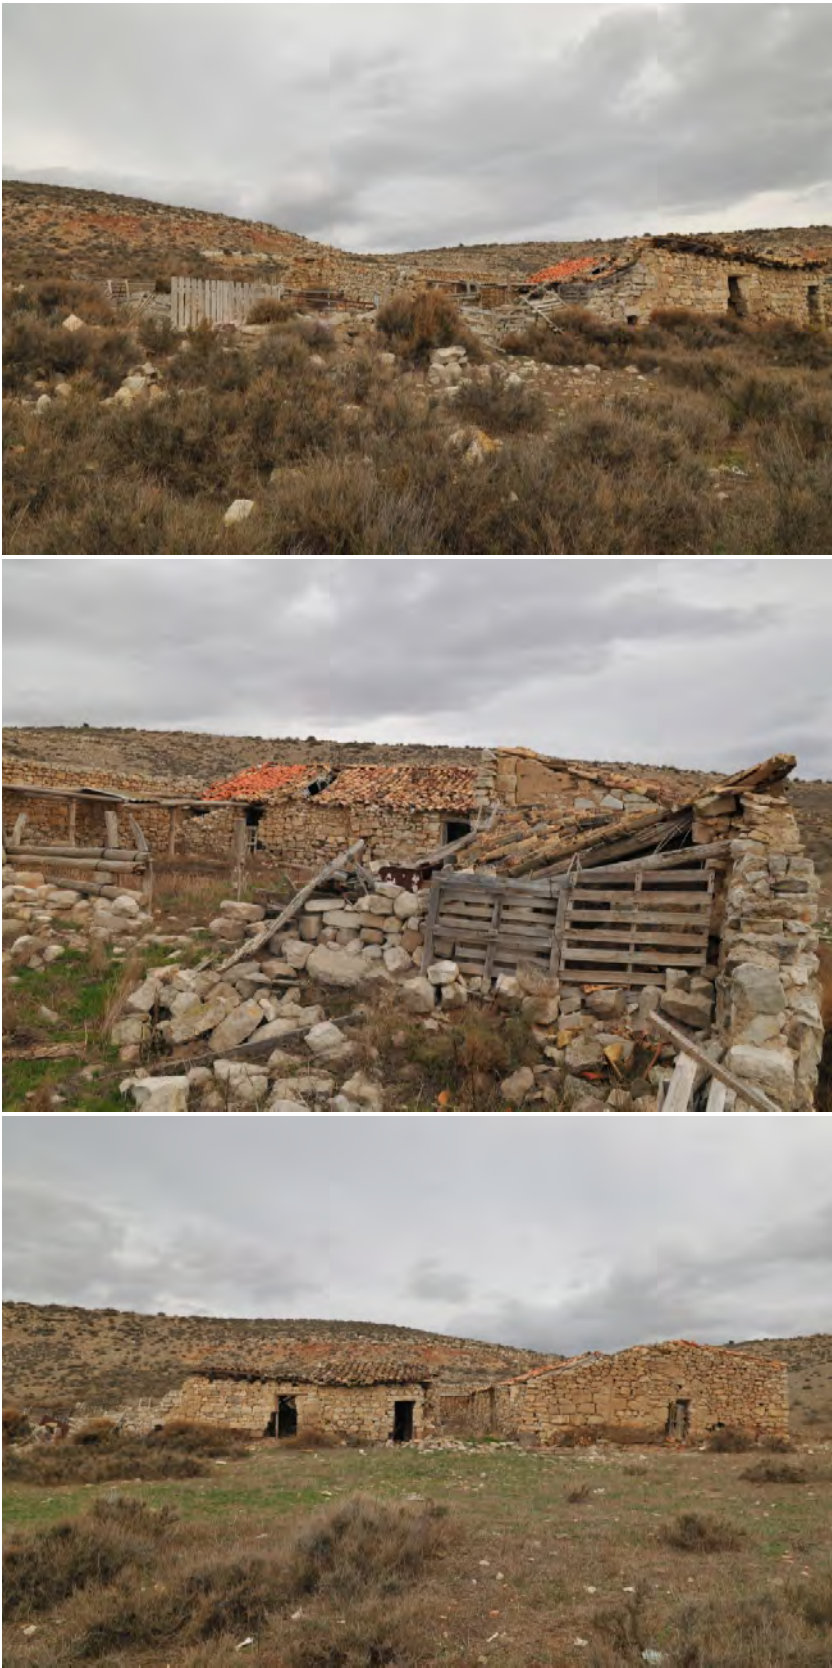
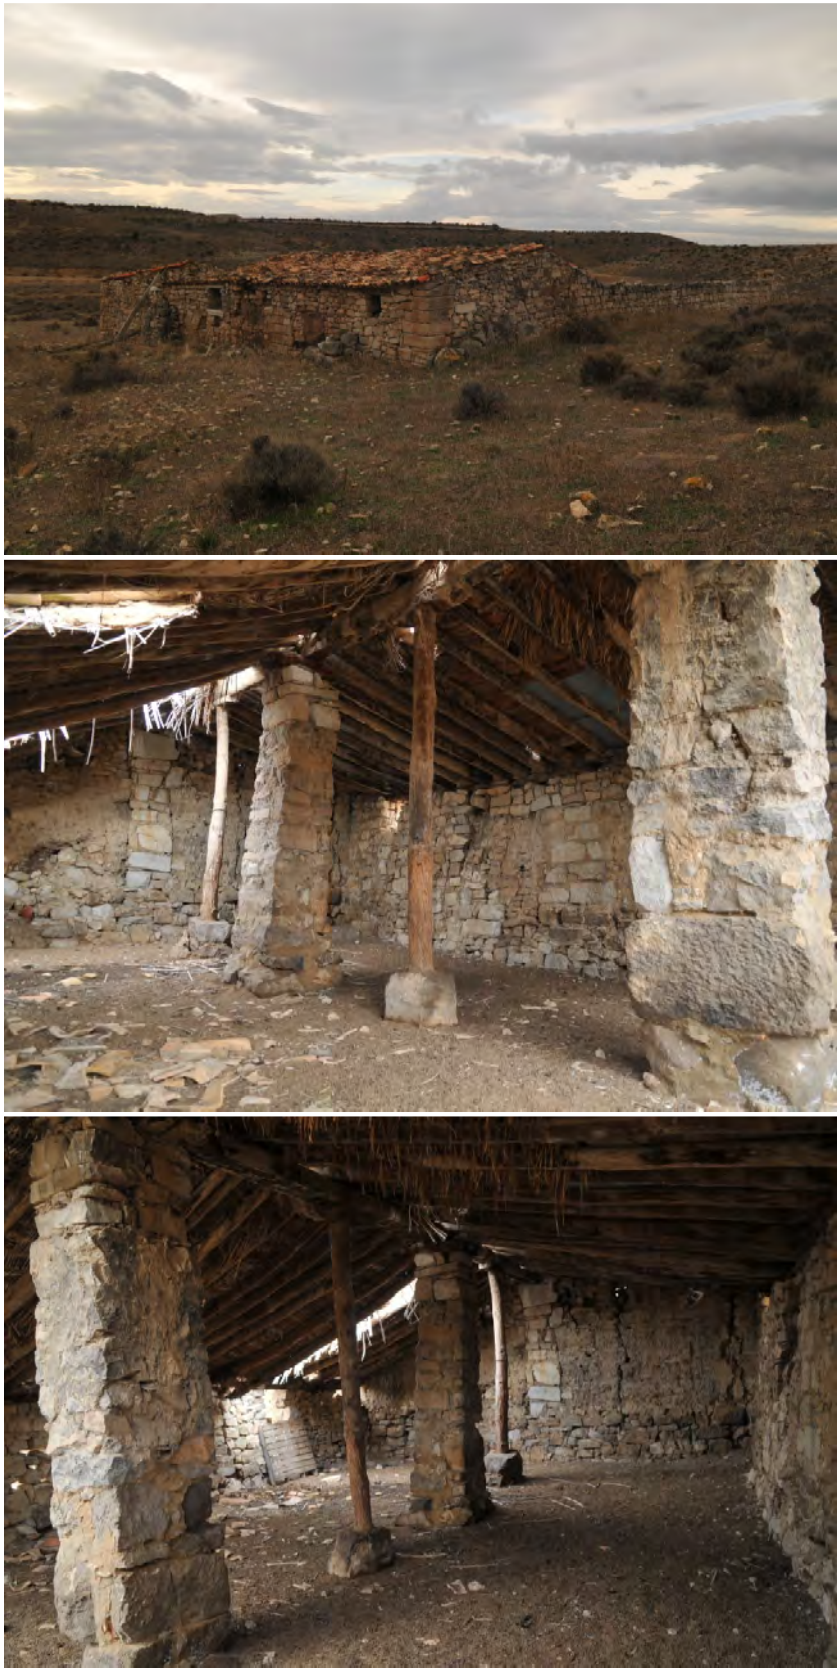
7. ANEXO FOTOGRÁFICO

El llamado “Corral de Azcárate” se encontraba entre esas construcciones, mereciendo del personal de OLCAIRUM S.L. ser encuadrado en la categoría C.

Derribar.

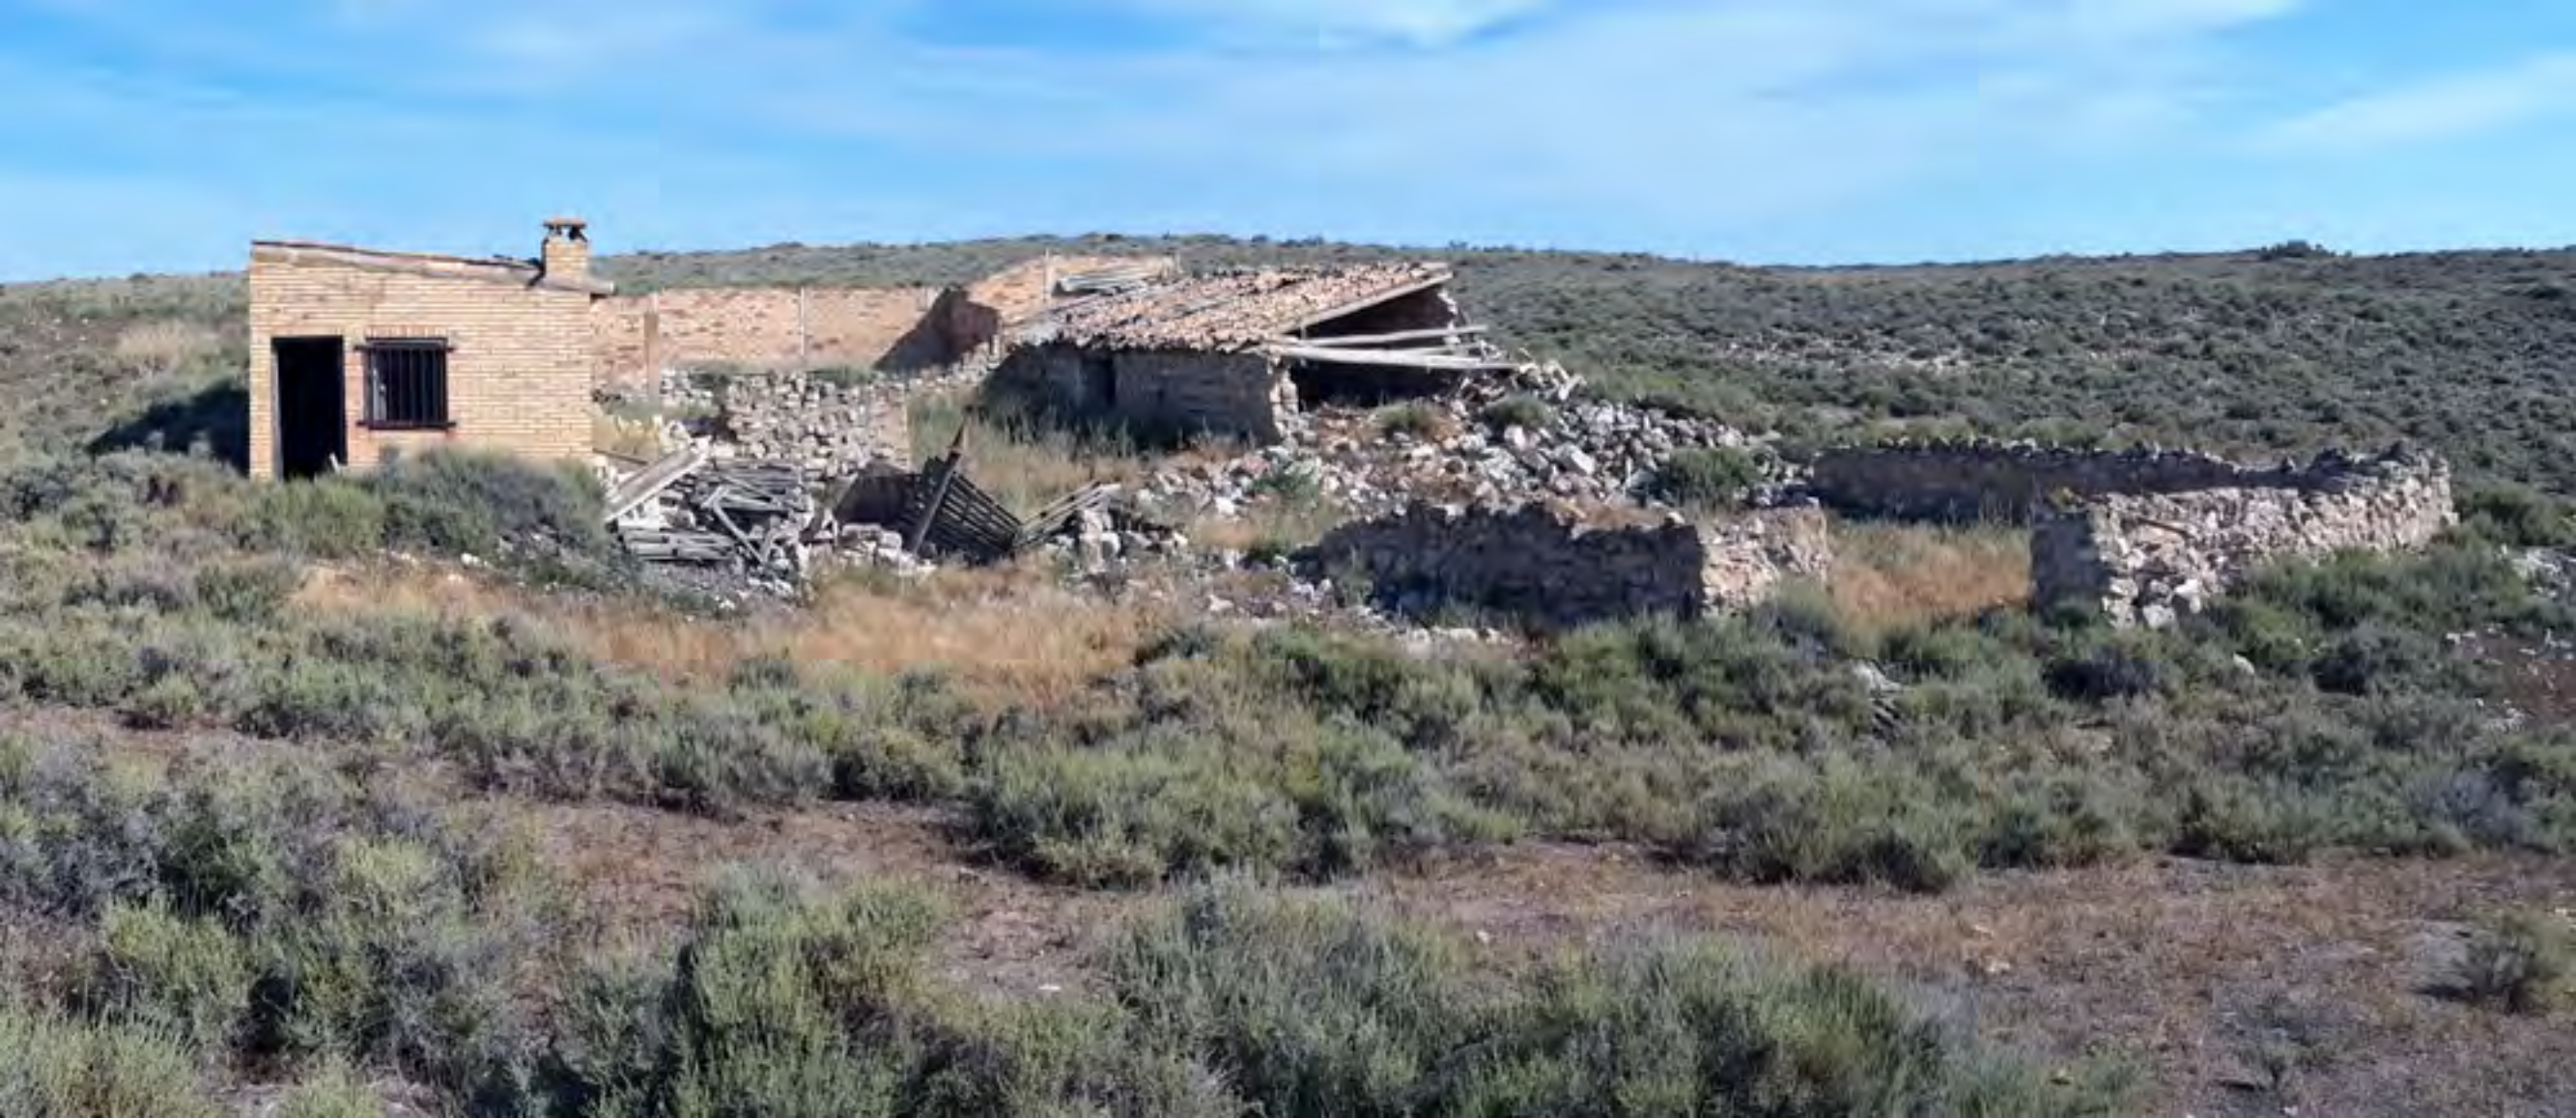
La única parte de la construcción que realmente se mantiene en pie es la cabaña; la cual es horrorosa por estar hecha de ladrillo caravista y resulta realmente molesta en el paisaje

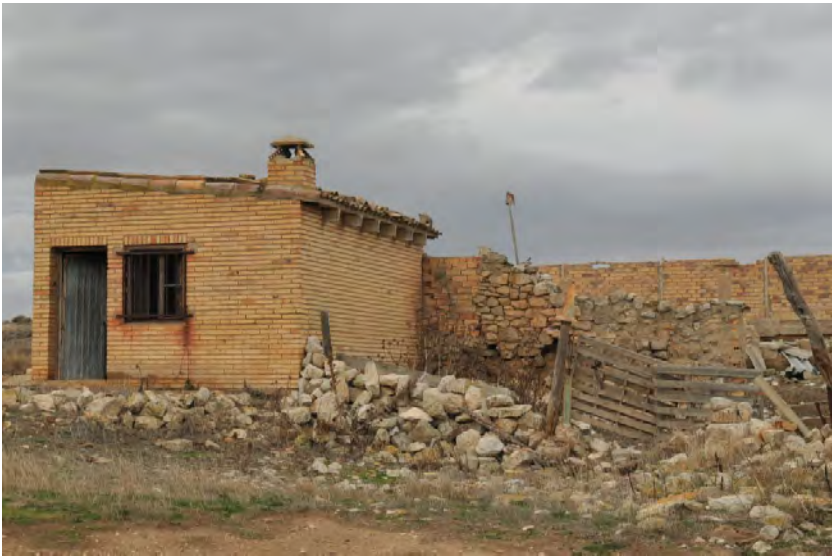
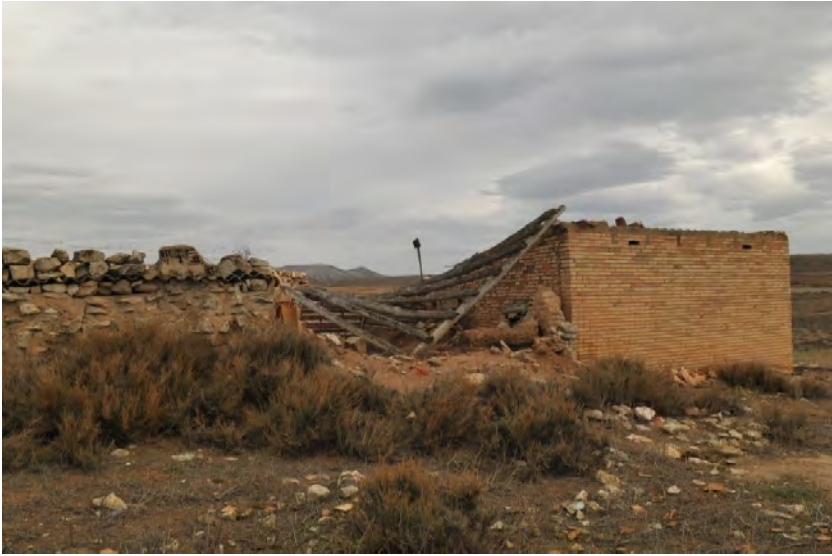
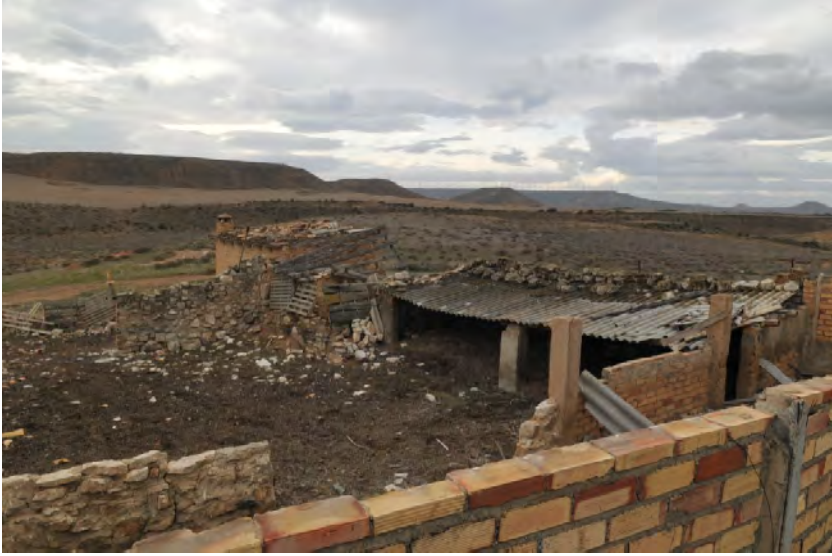
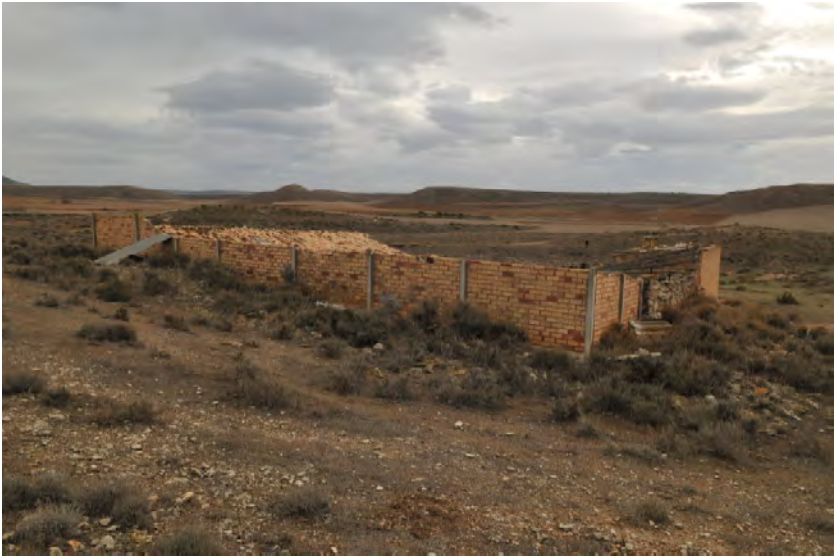
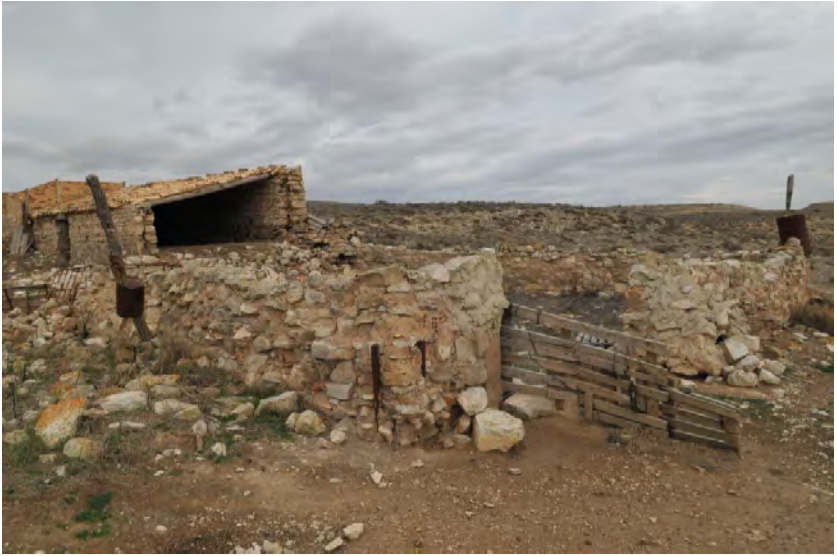
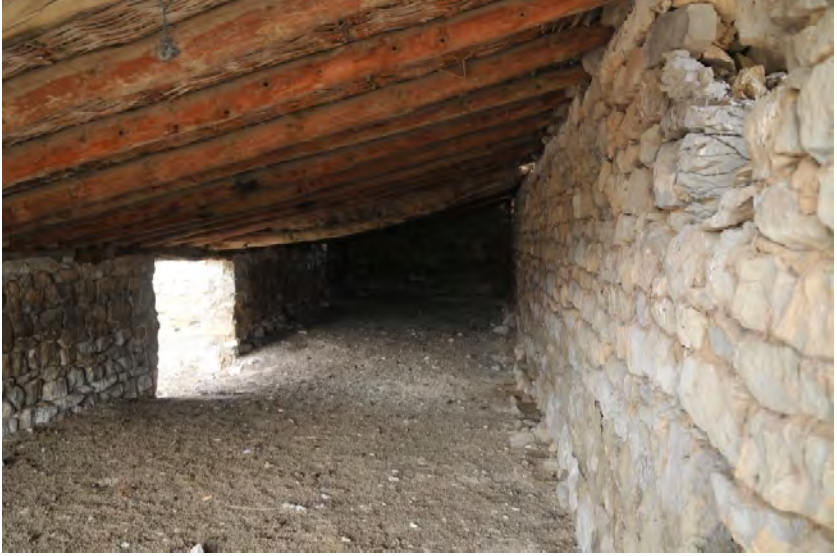
7. ANEXO FOTOGRÁFICO

El llamado “Corral de La Dragona” se encontraba entre esas construcciones, mereciendo del personal de OLCAIRUM S.L. ser encuadrado en la categoría C

Se recomienda derribar
