## **ANEXO III: ACTUACIONES EN INFRAESTRUCTURAS CON INTERÉS ETNOGRÁFICO.**

## FICHA DE REVISIÓN DE APRISCOS DE BARDENAS, PRIMAVERA DE 2023

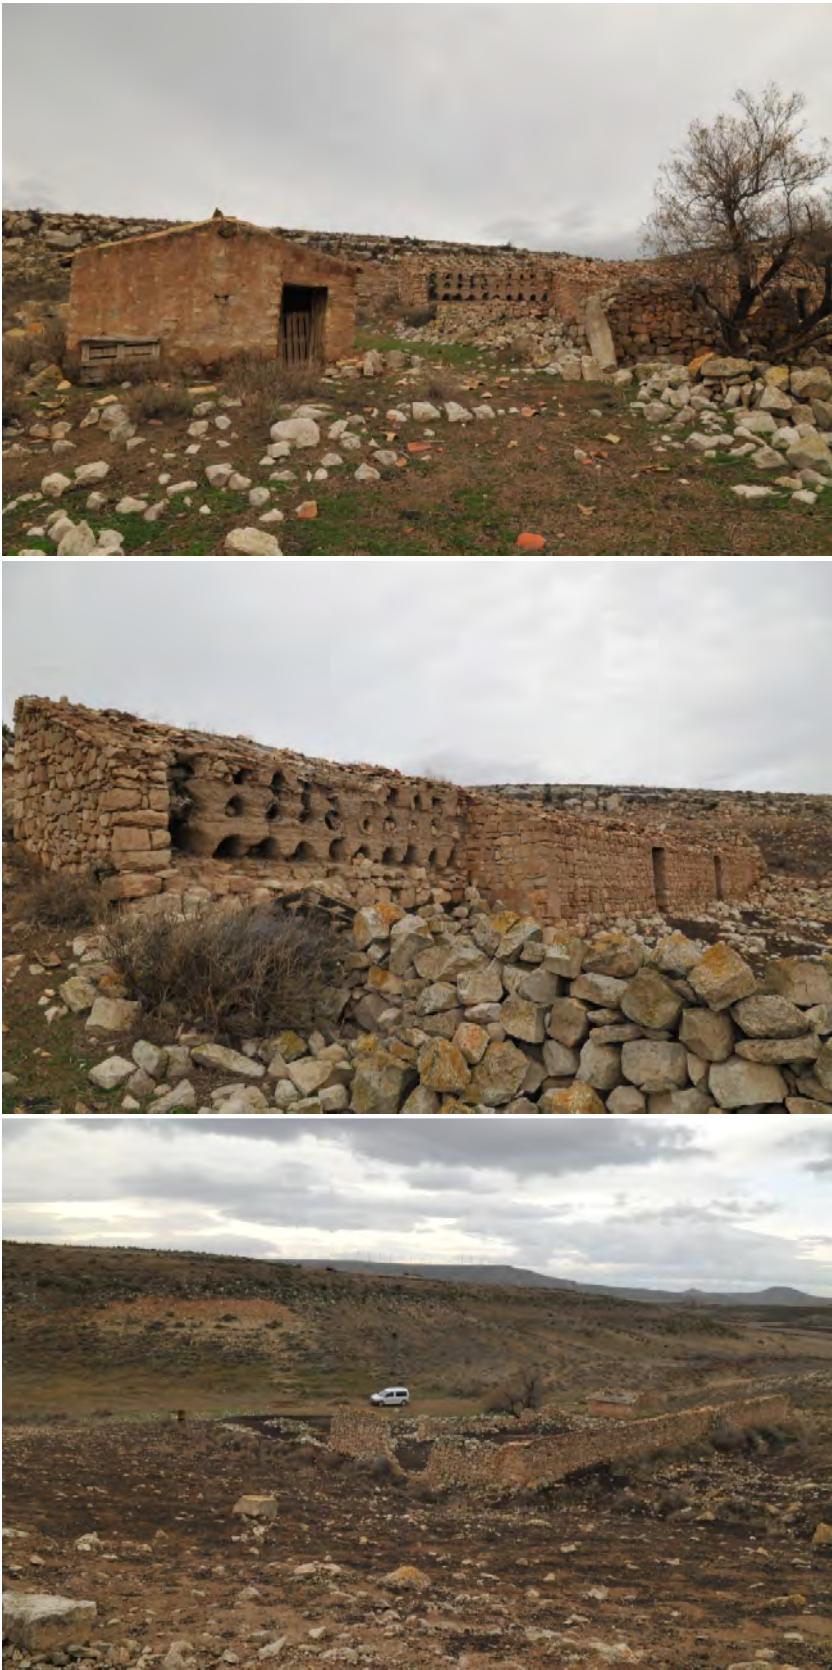
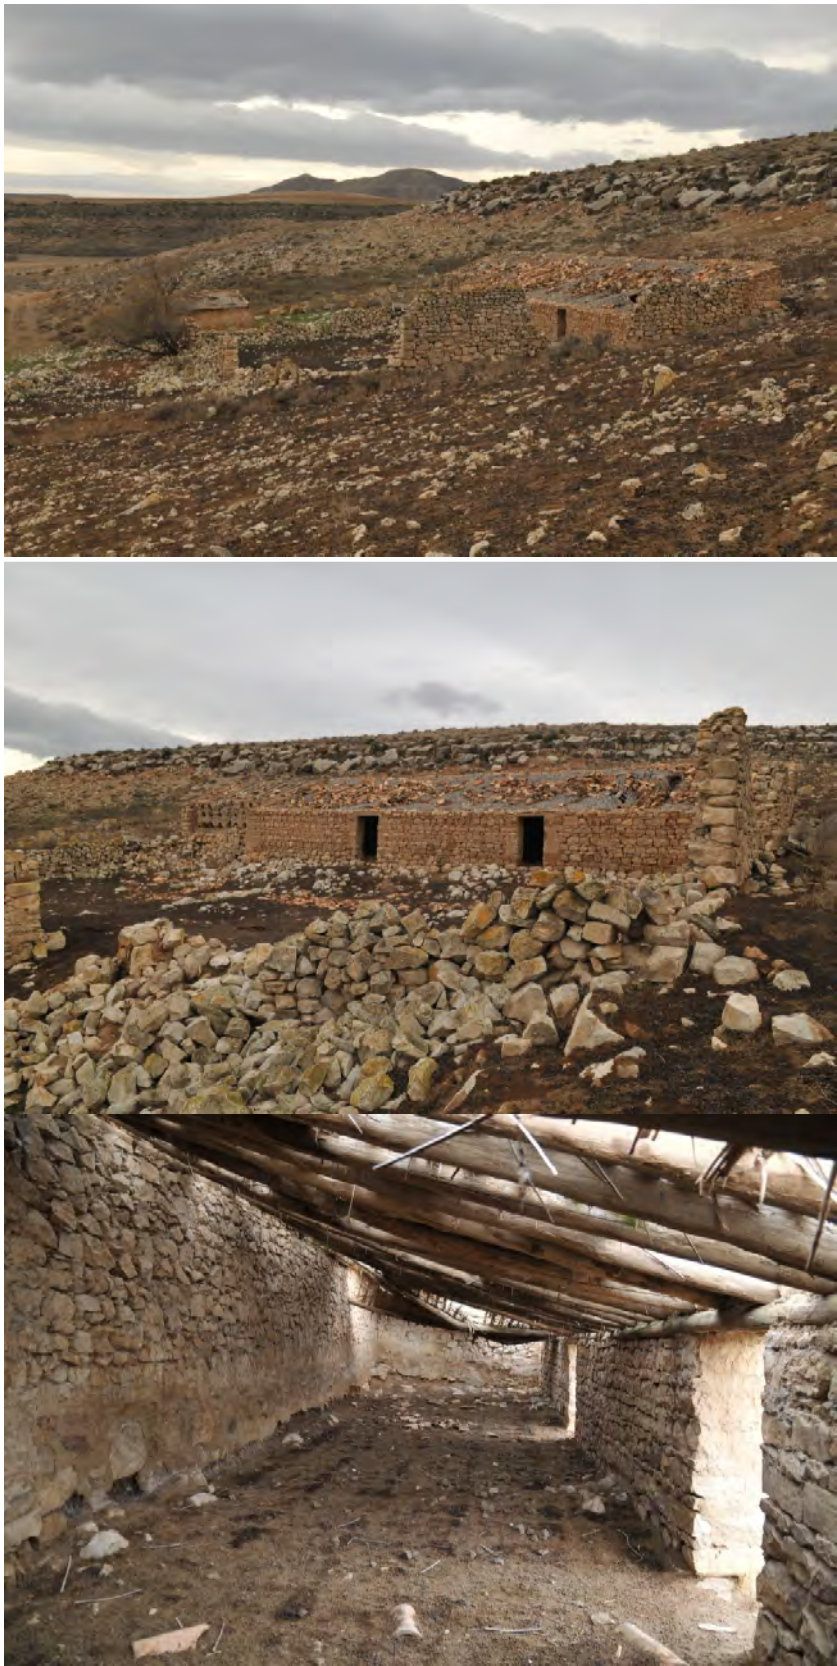
7. ANEXO FOTOGRÁFICO

Derruido. Limpiar los escombros.

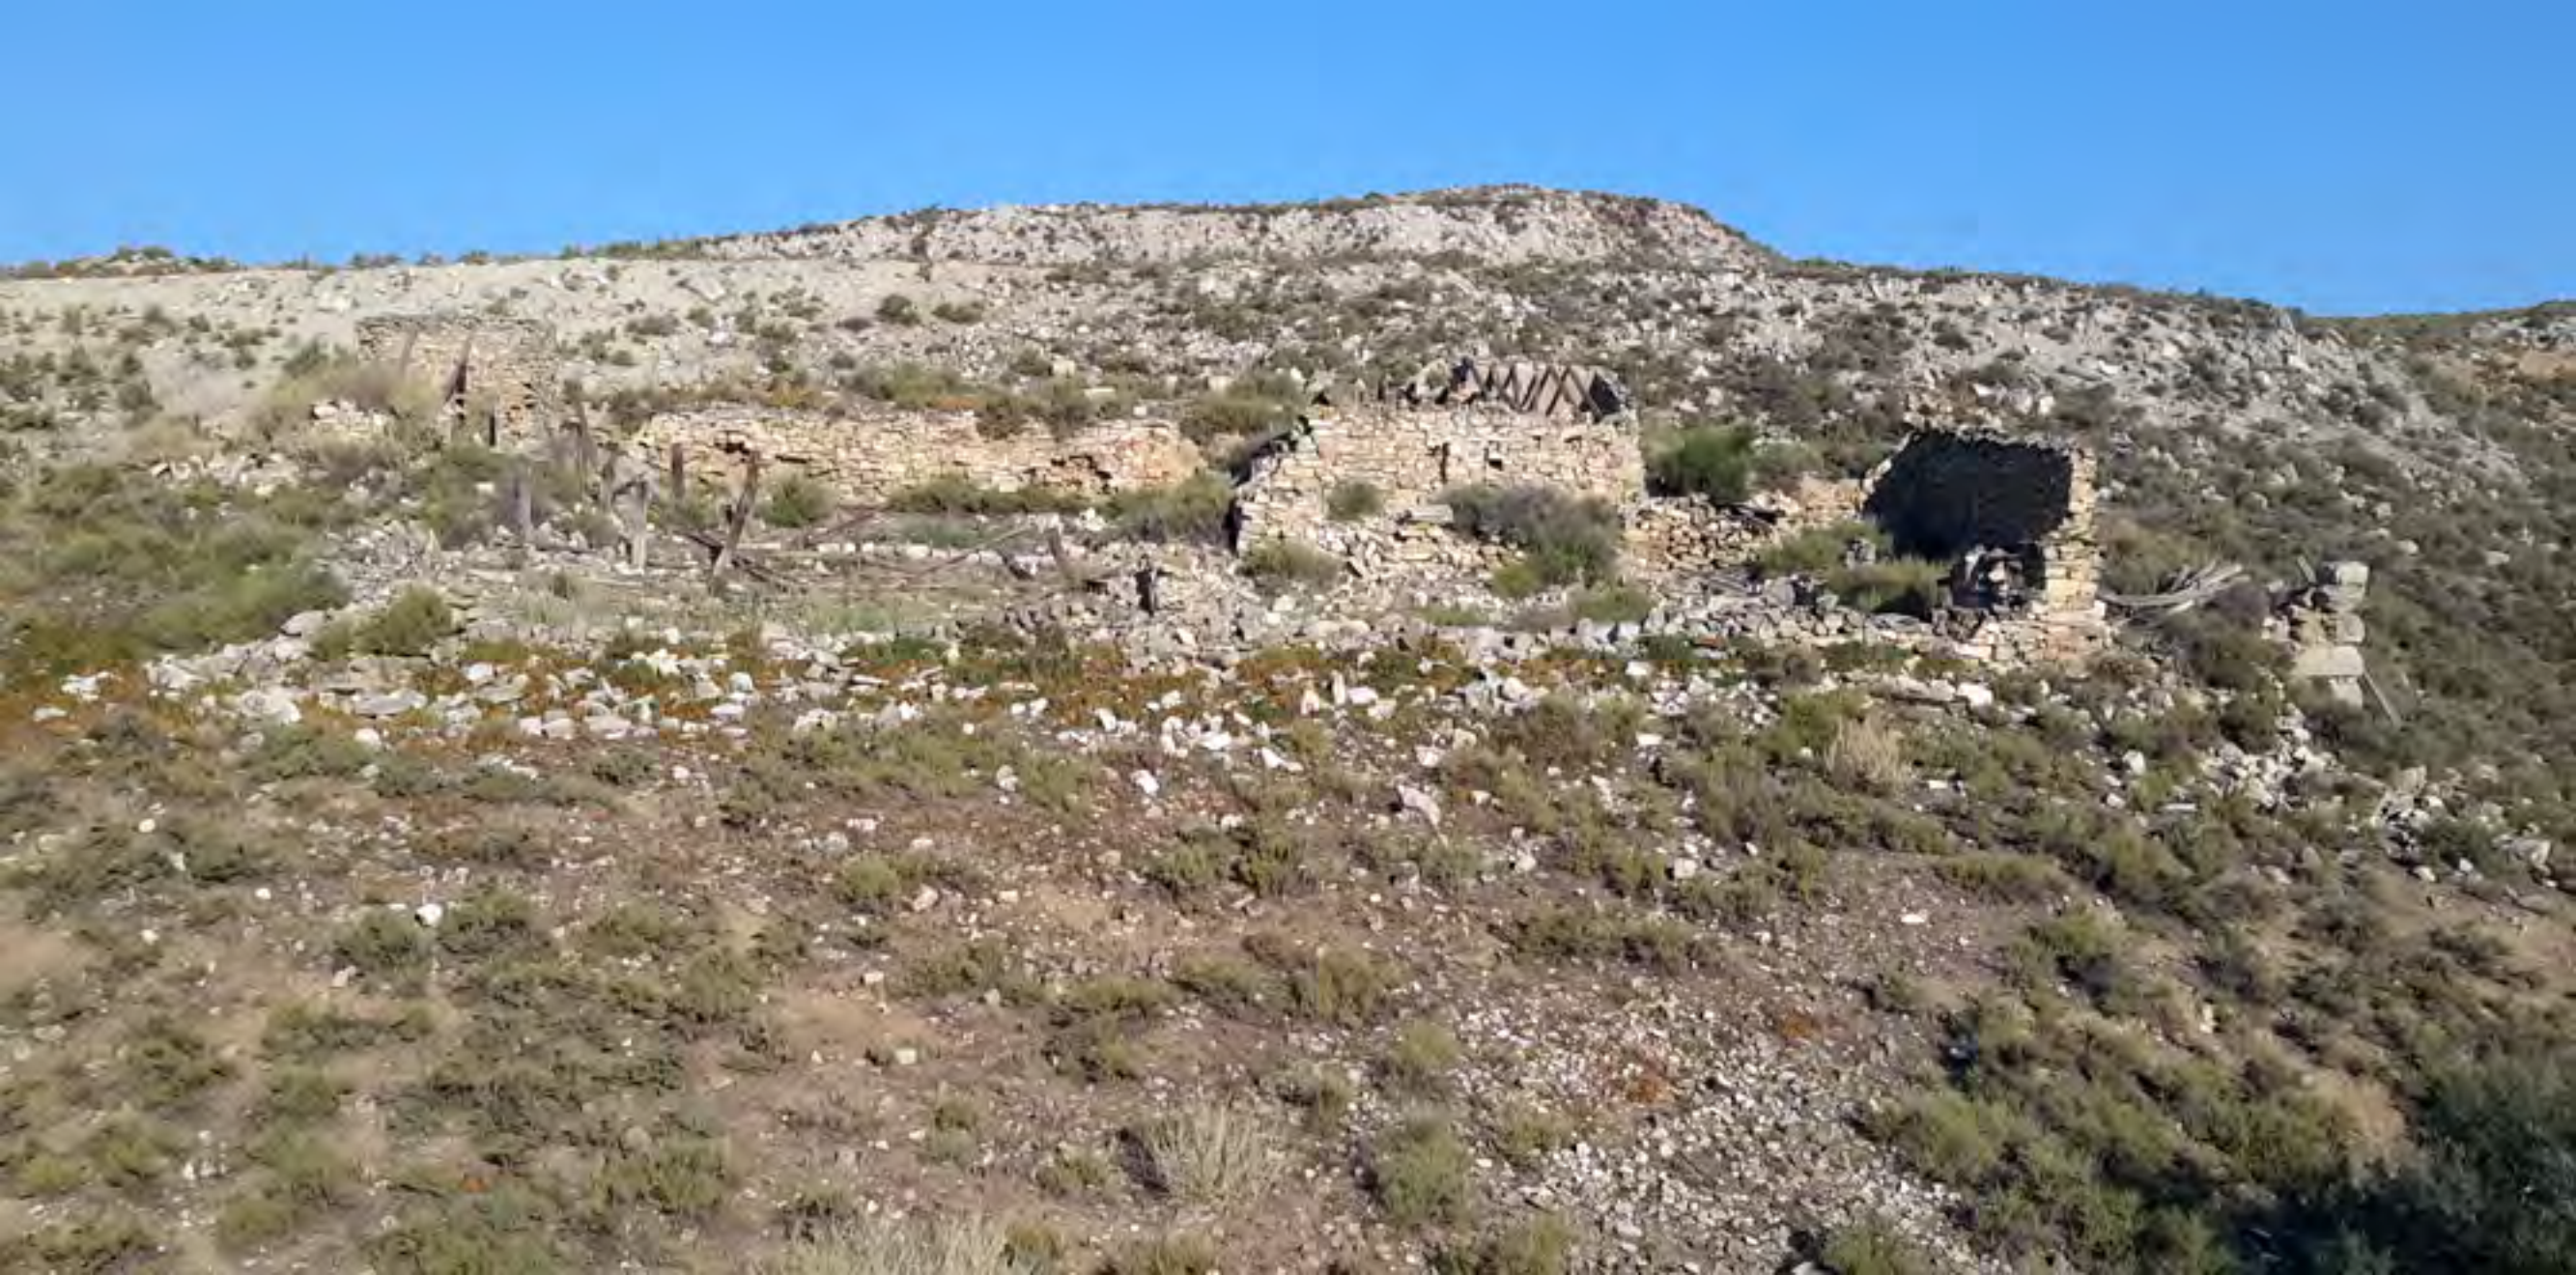
#### **8º.- OTROS COMENTARIOS:**

- **¿Fue inspeccionado por TEIR INGENIERÍA en 2011?:** Sí
- **¿Se aprecian obras o mejoras posteriores?:** No, su estado es igual o peor
- **¿Hay cubiertas de uralita?** Sí      **Superficie aproximada:** 225 m<sup>2</sup>
- **¿Hay partes de uralita rotas o deterioradas?** Muchísimas, los tejados están hundidos y rotos; los trozos llegan hasta el barranco
- **Otras observaciones:**

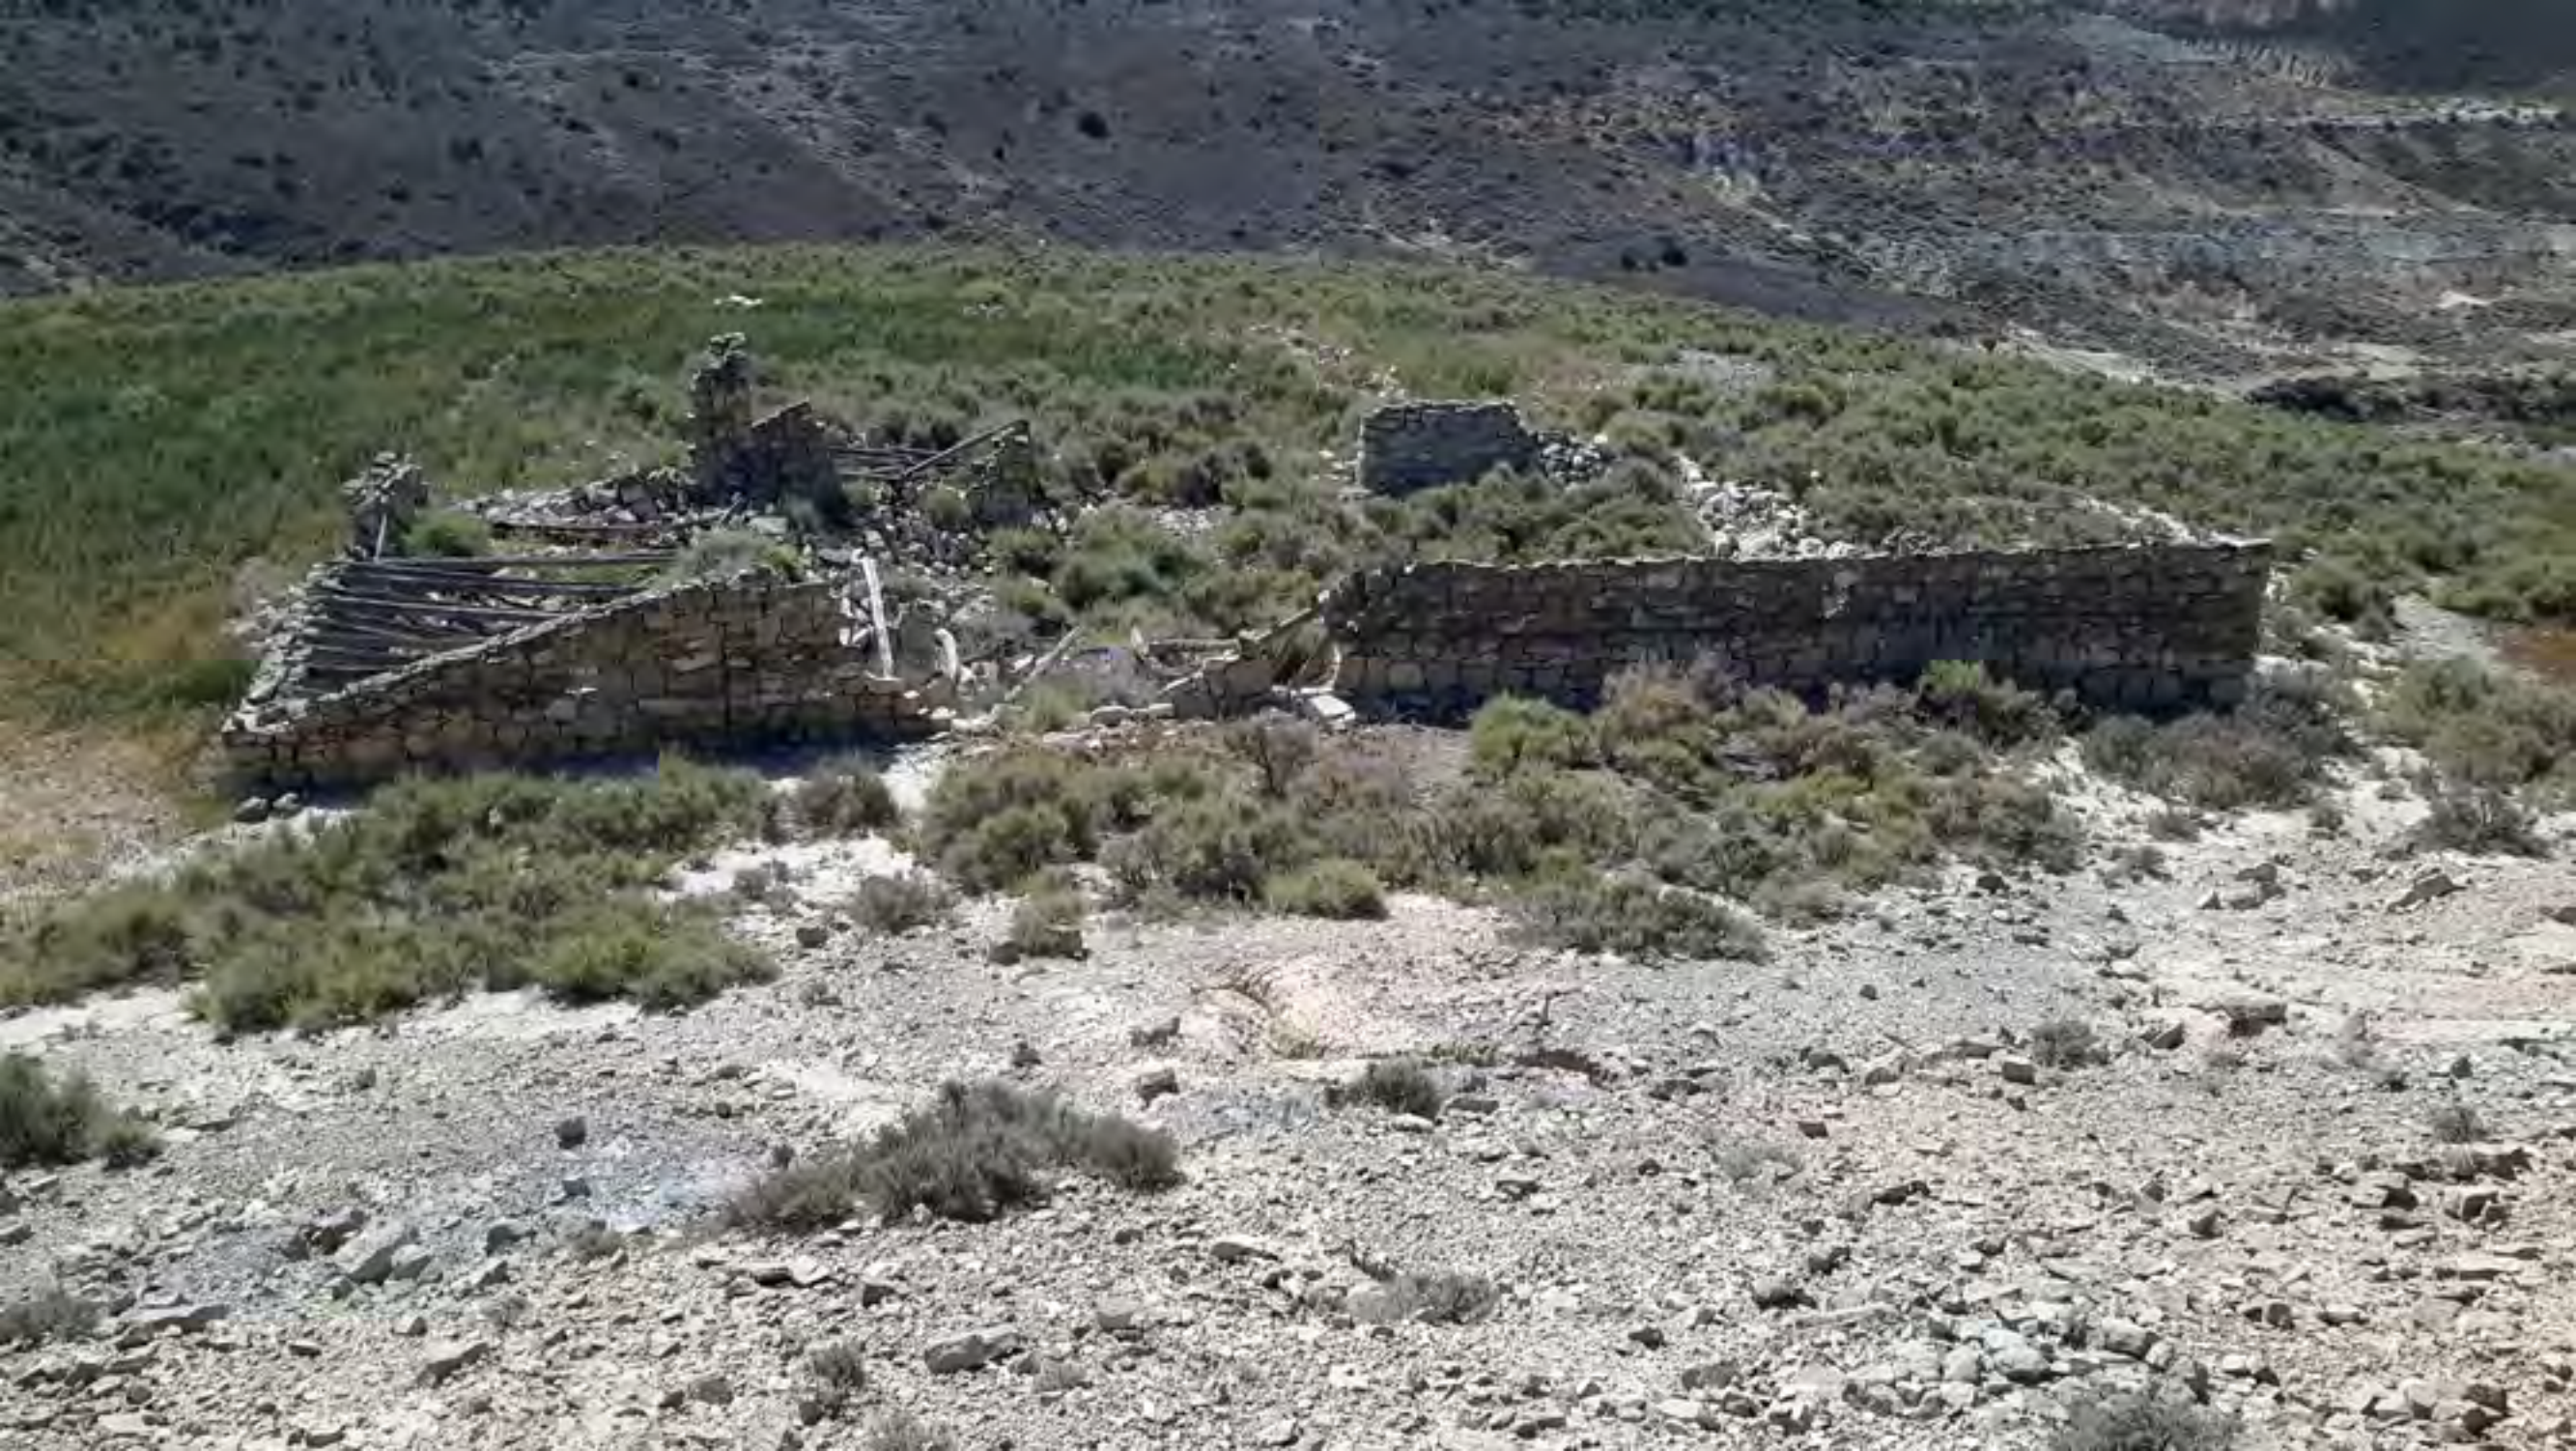
#### **8º.- OTROS COMENTARIOS**

- **¿Fue inspeccionado por TEIR INGENIERÍA en 2011?:** Sí
- **¿Se aprecian obras o mejoras posteriores?:** No, está en mucho peor estado
- **¿Hay cubiertas de uralita?** No      **Superficie aproximada:**
- **¿Hay partes de uralita rotas o deterioradas?** No se han encontrado
- **Otras observaciones:** El estado del corral es totalmente ruinoso

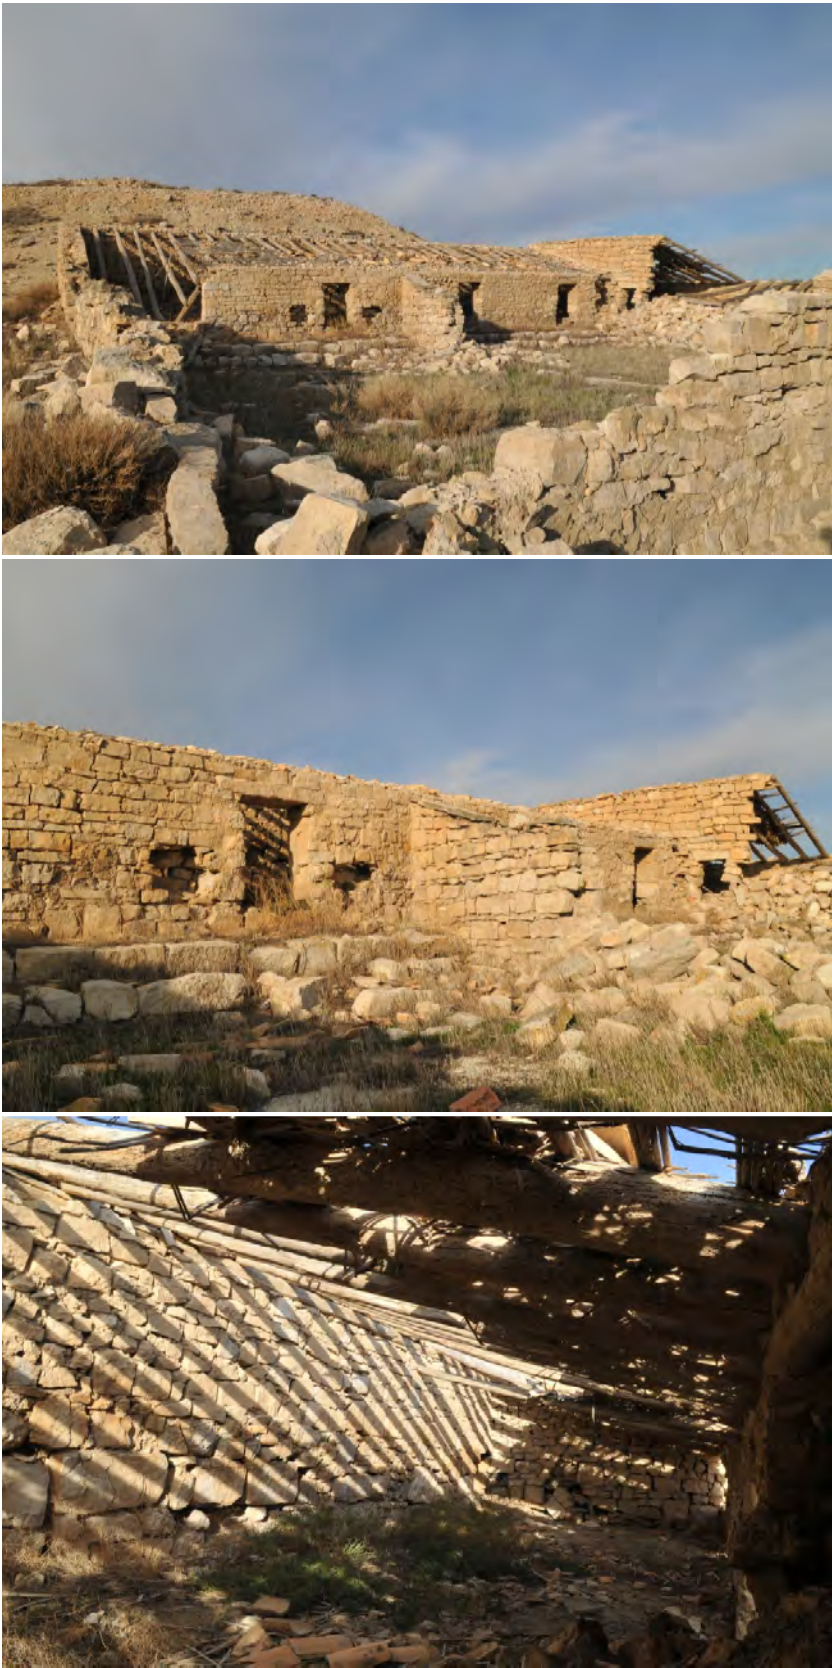
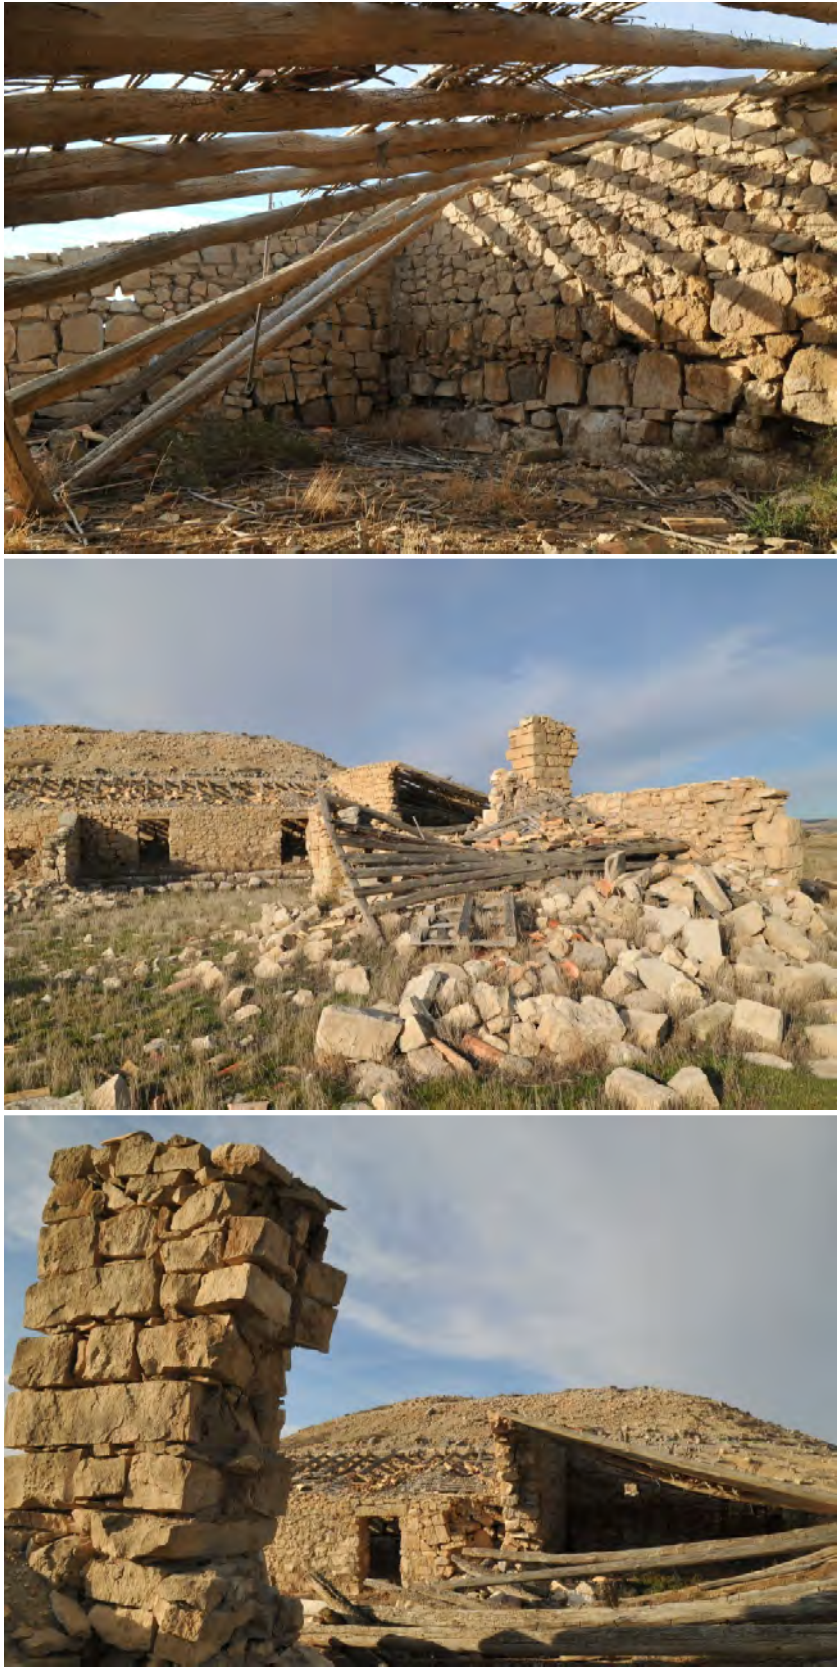
7. ANEXO FOTOGRÁFICO

Derruido. Se recomienda limpiar los escombros.

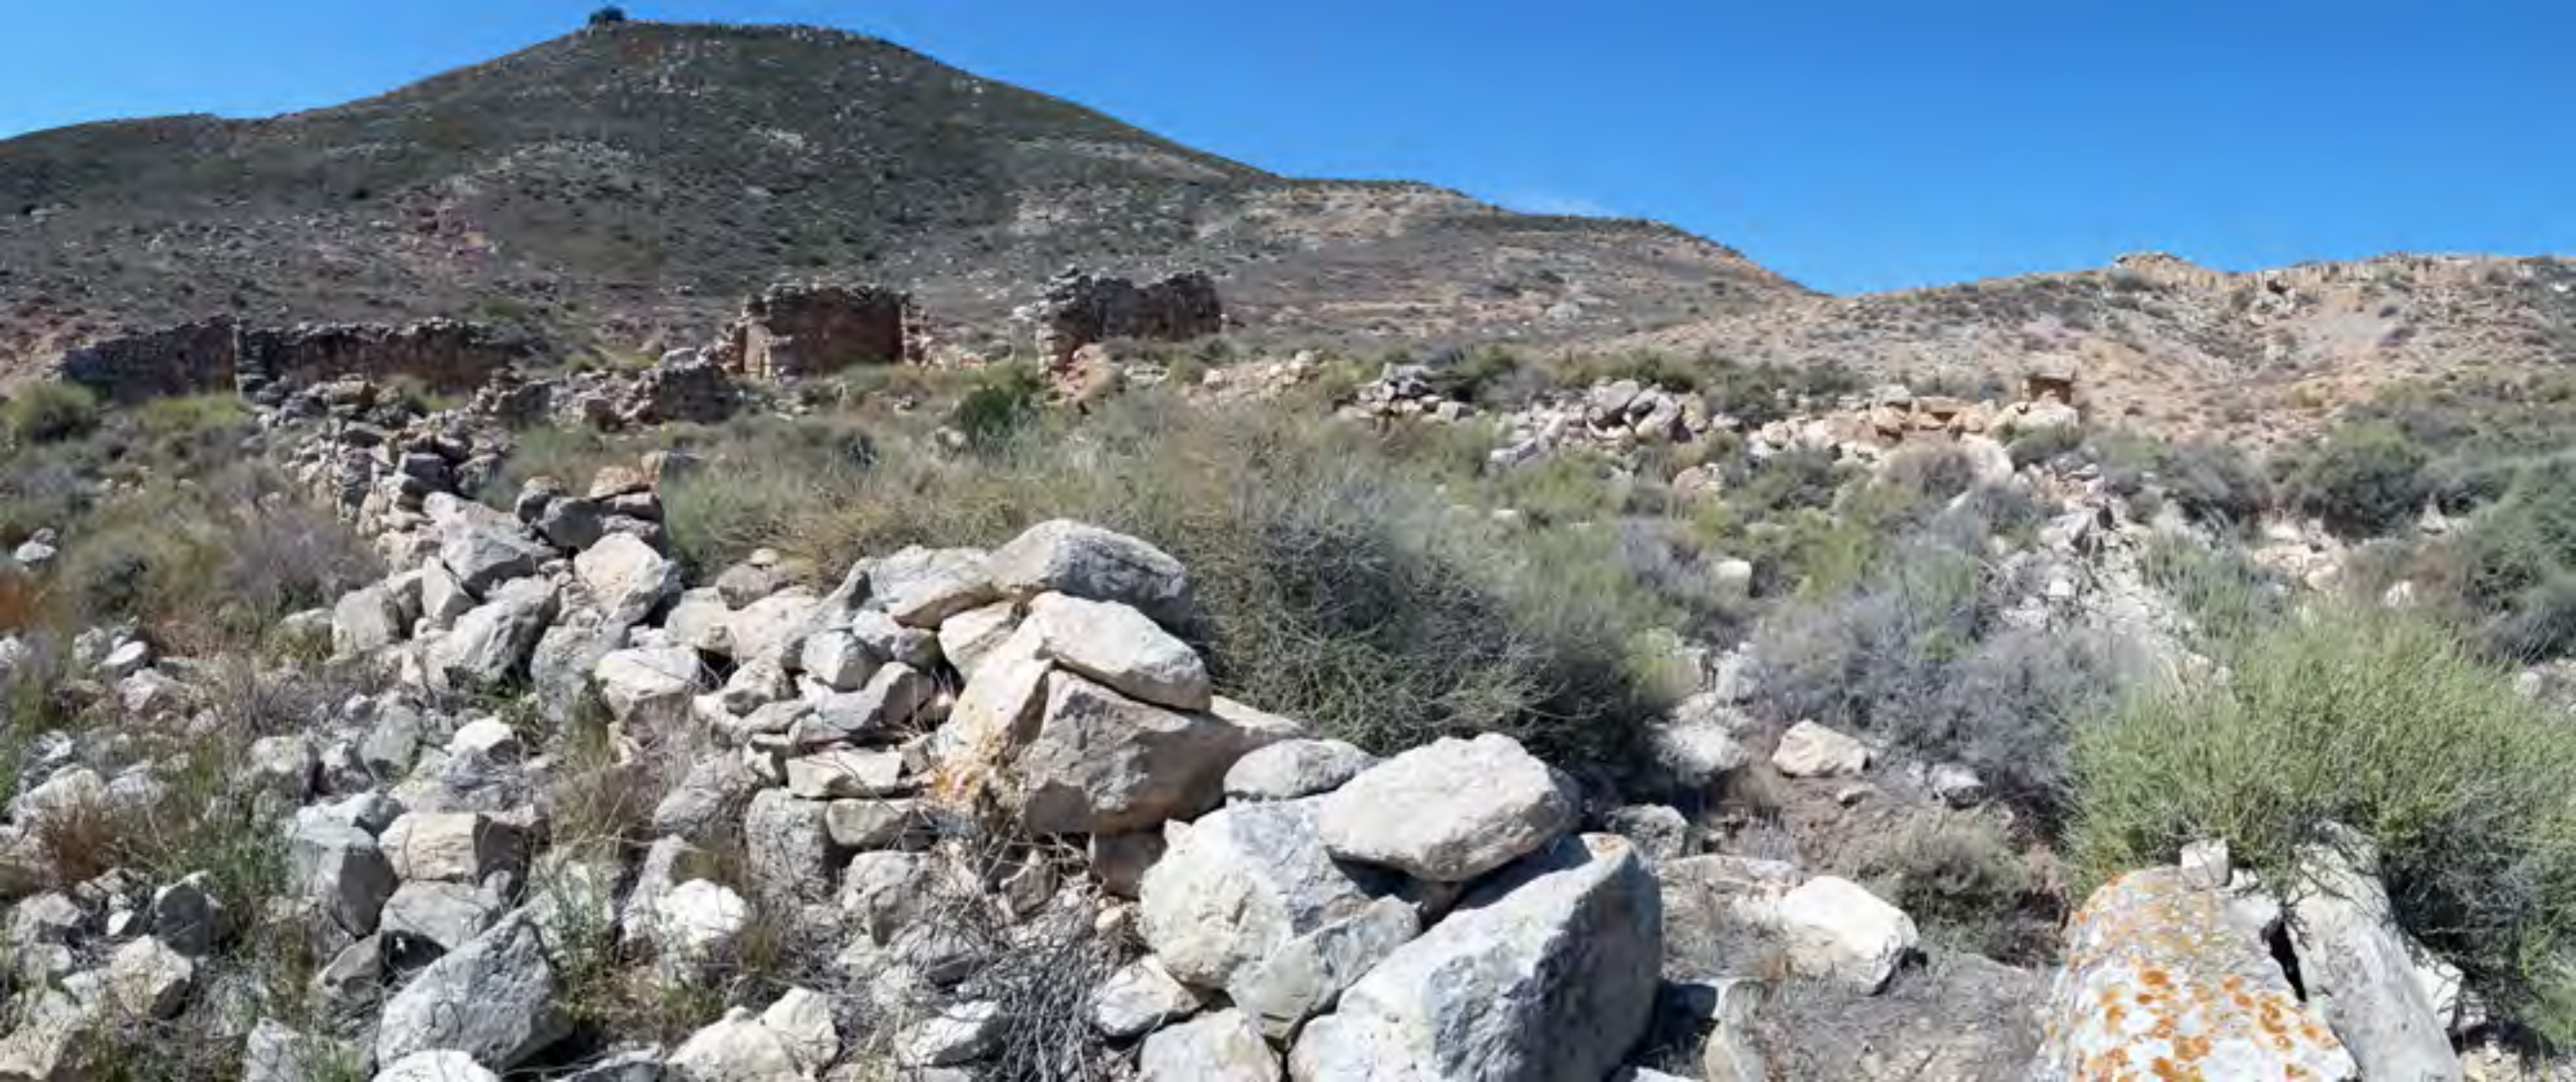
#### **8º.- OTROS COMENTARIOS**

- **¿Fue inspeccionado por TEIR INGENIERÍA en 2011?:** Sí
- **¿Se aprecian obras o mejoras posteriores?:** No, estaba y sigue en ruinas
- **¿Hay cubiertas de uralita?** No      **Superficie aproximada:**
- **¿Hay partes de uralita rotas o deterioradas?** No se han encontrado
- **Otras observaciones:** El estado es de ruina total

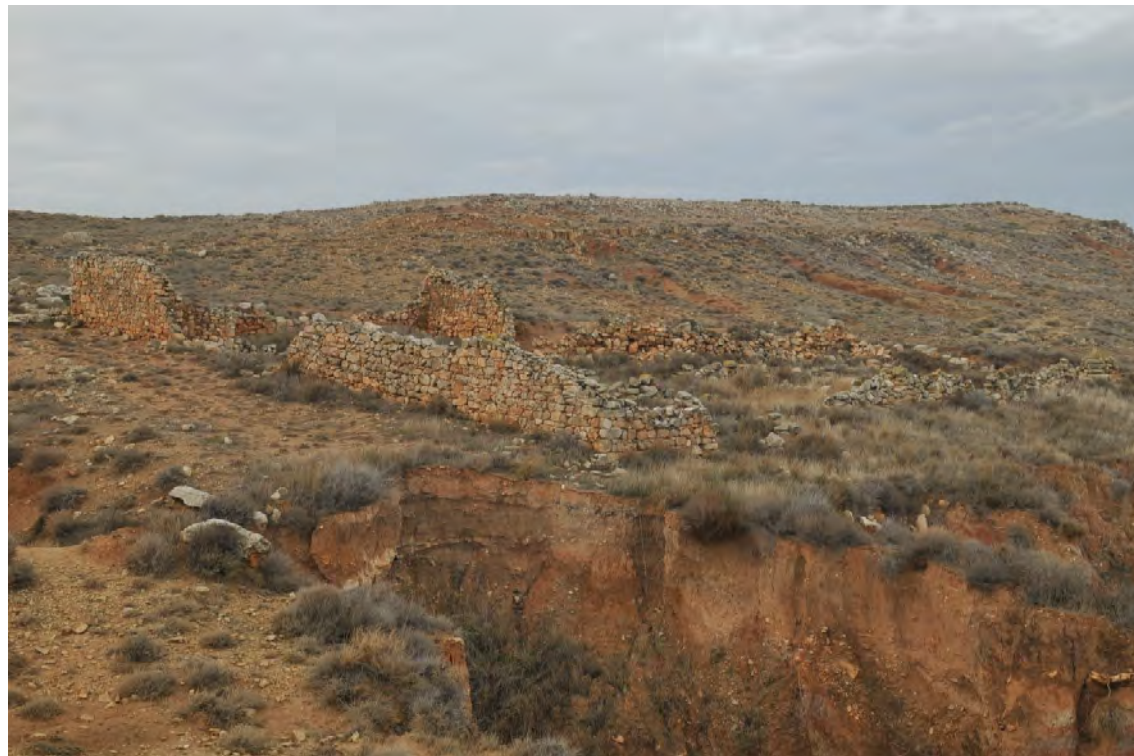
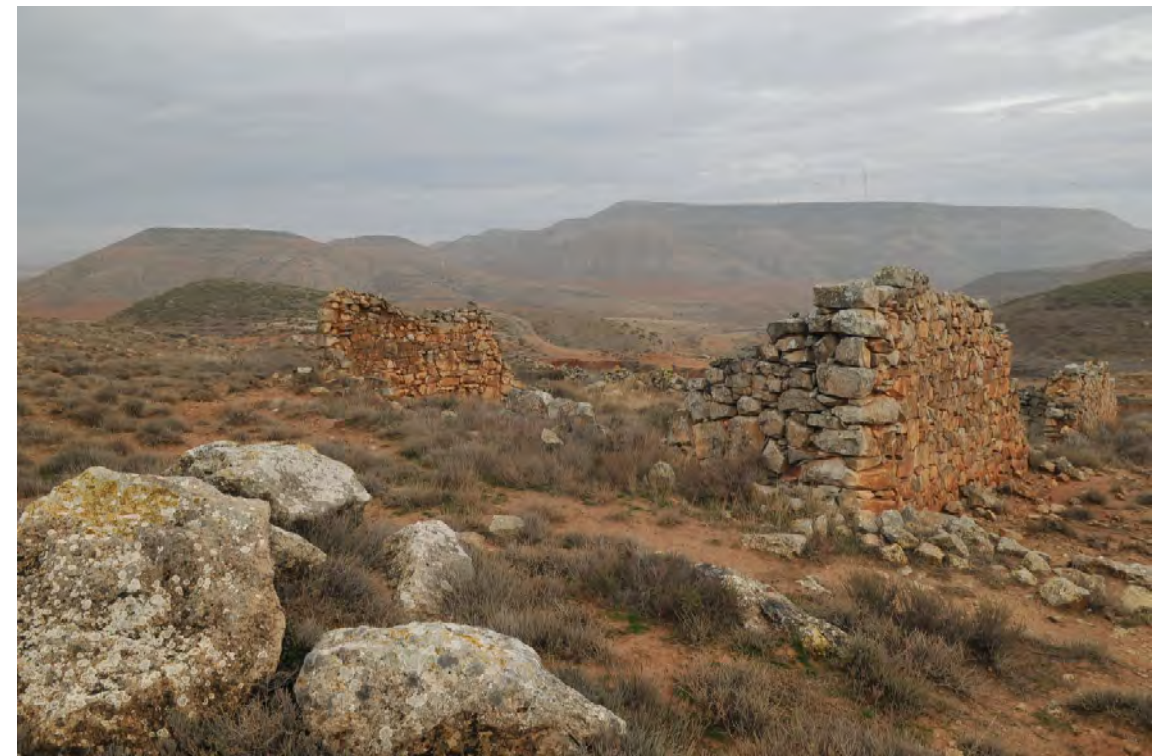
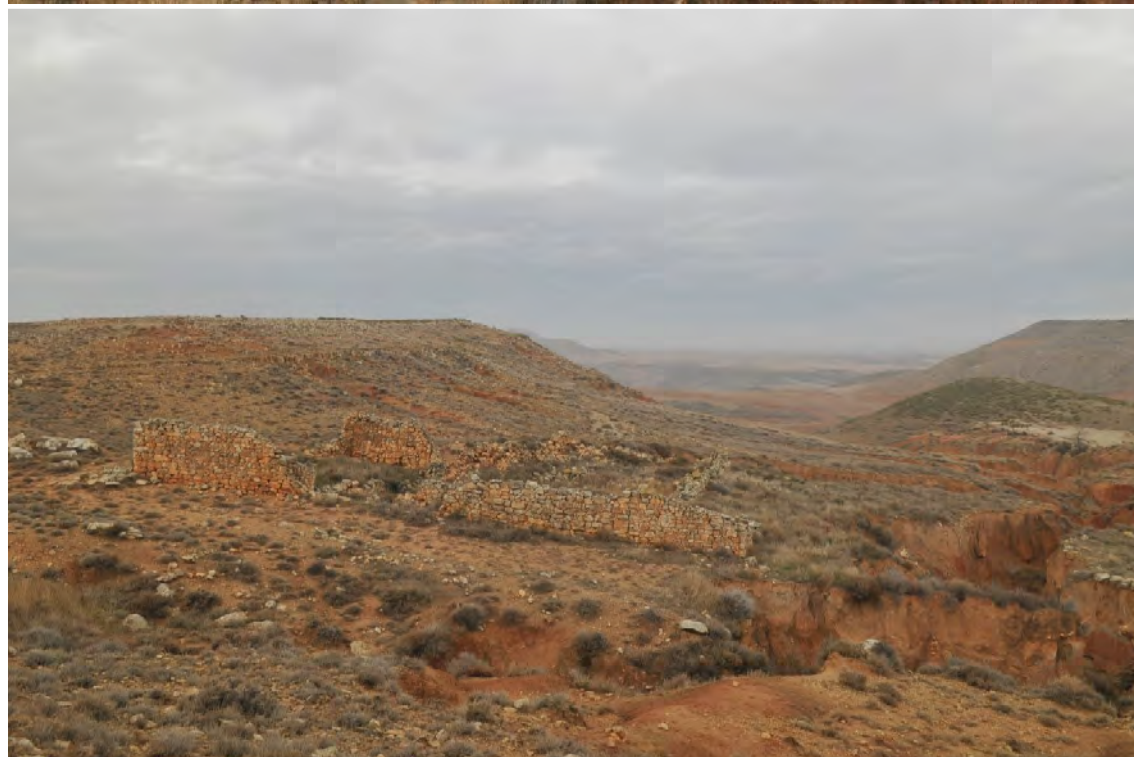
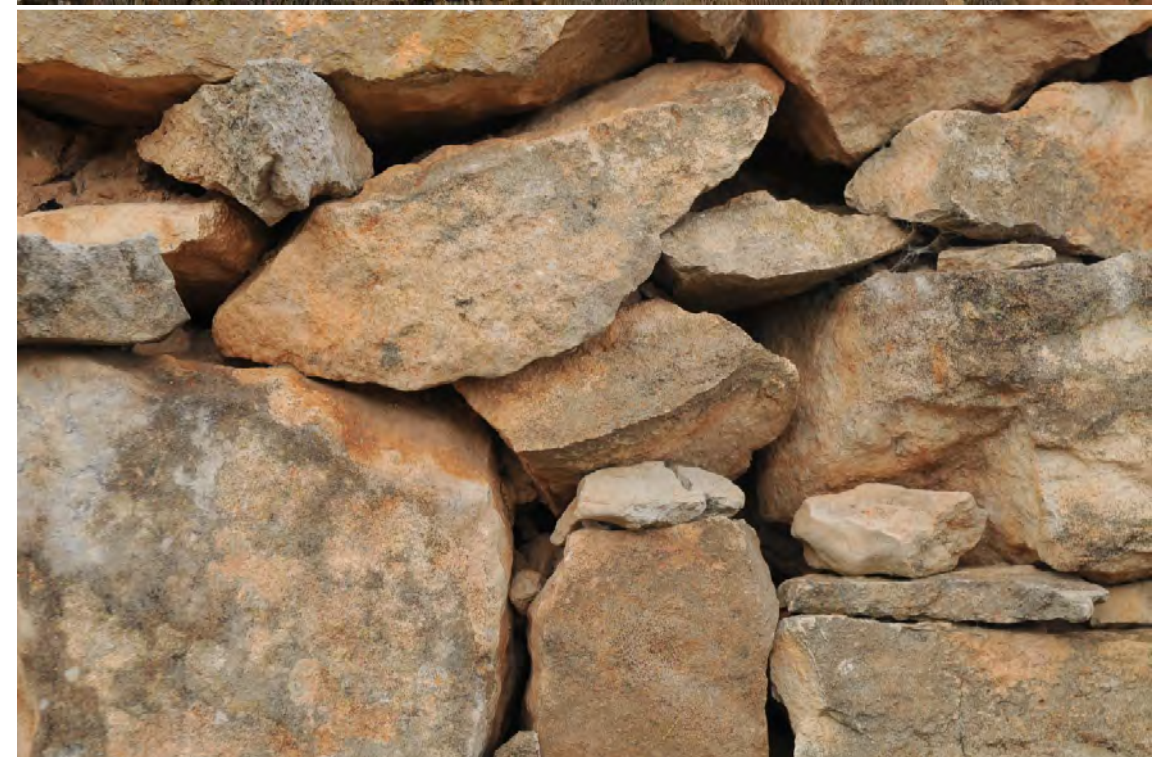
## 7. ANEXO FOTOGRÁFICO

Derruido. Limpiar los escombros

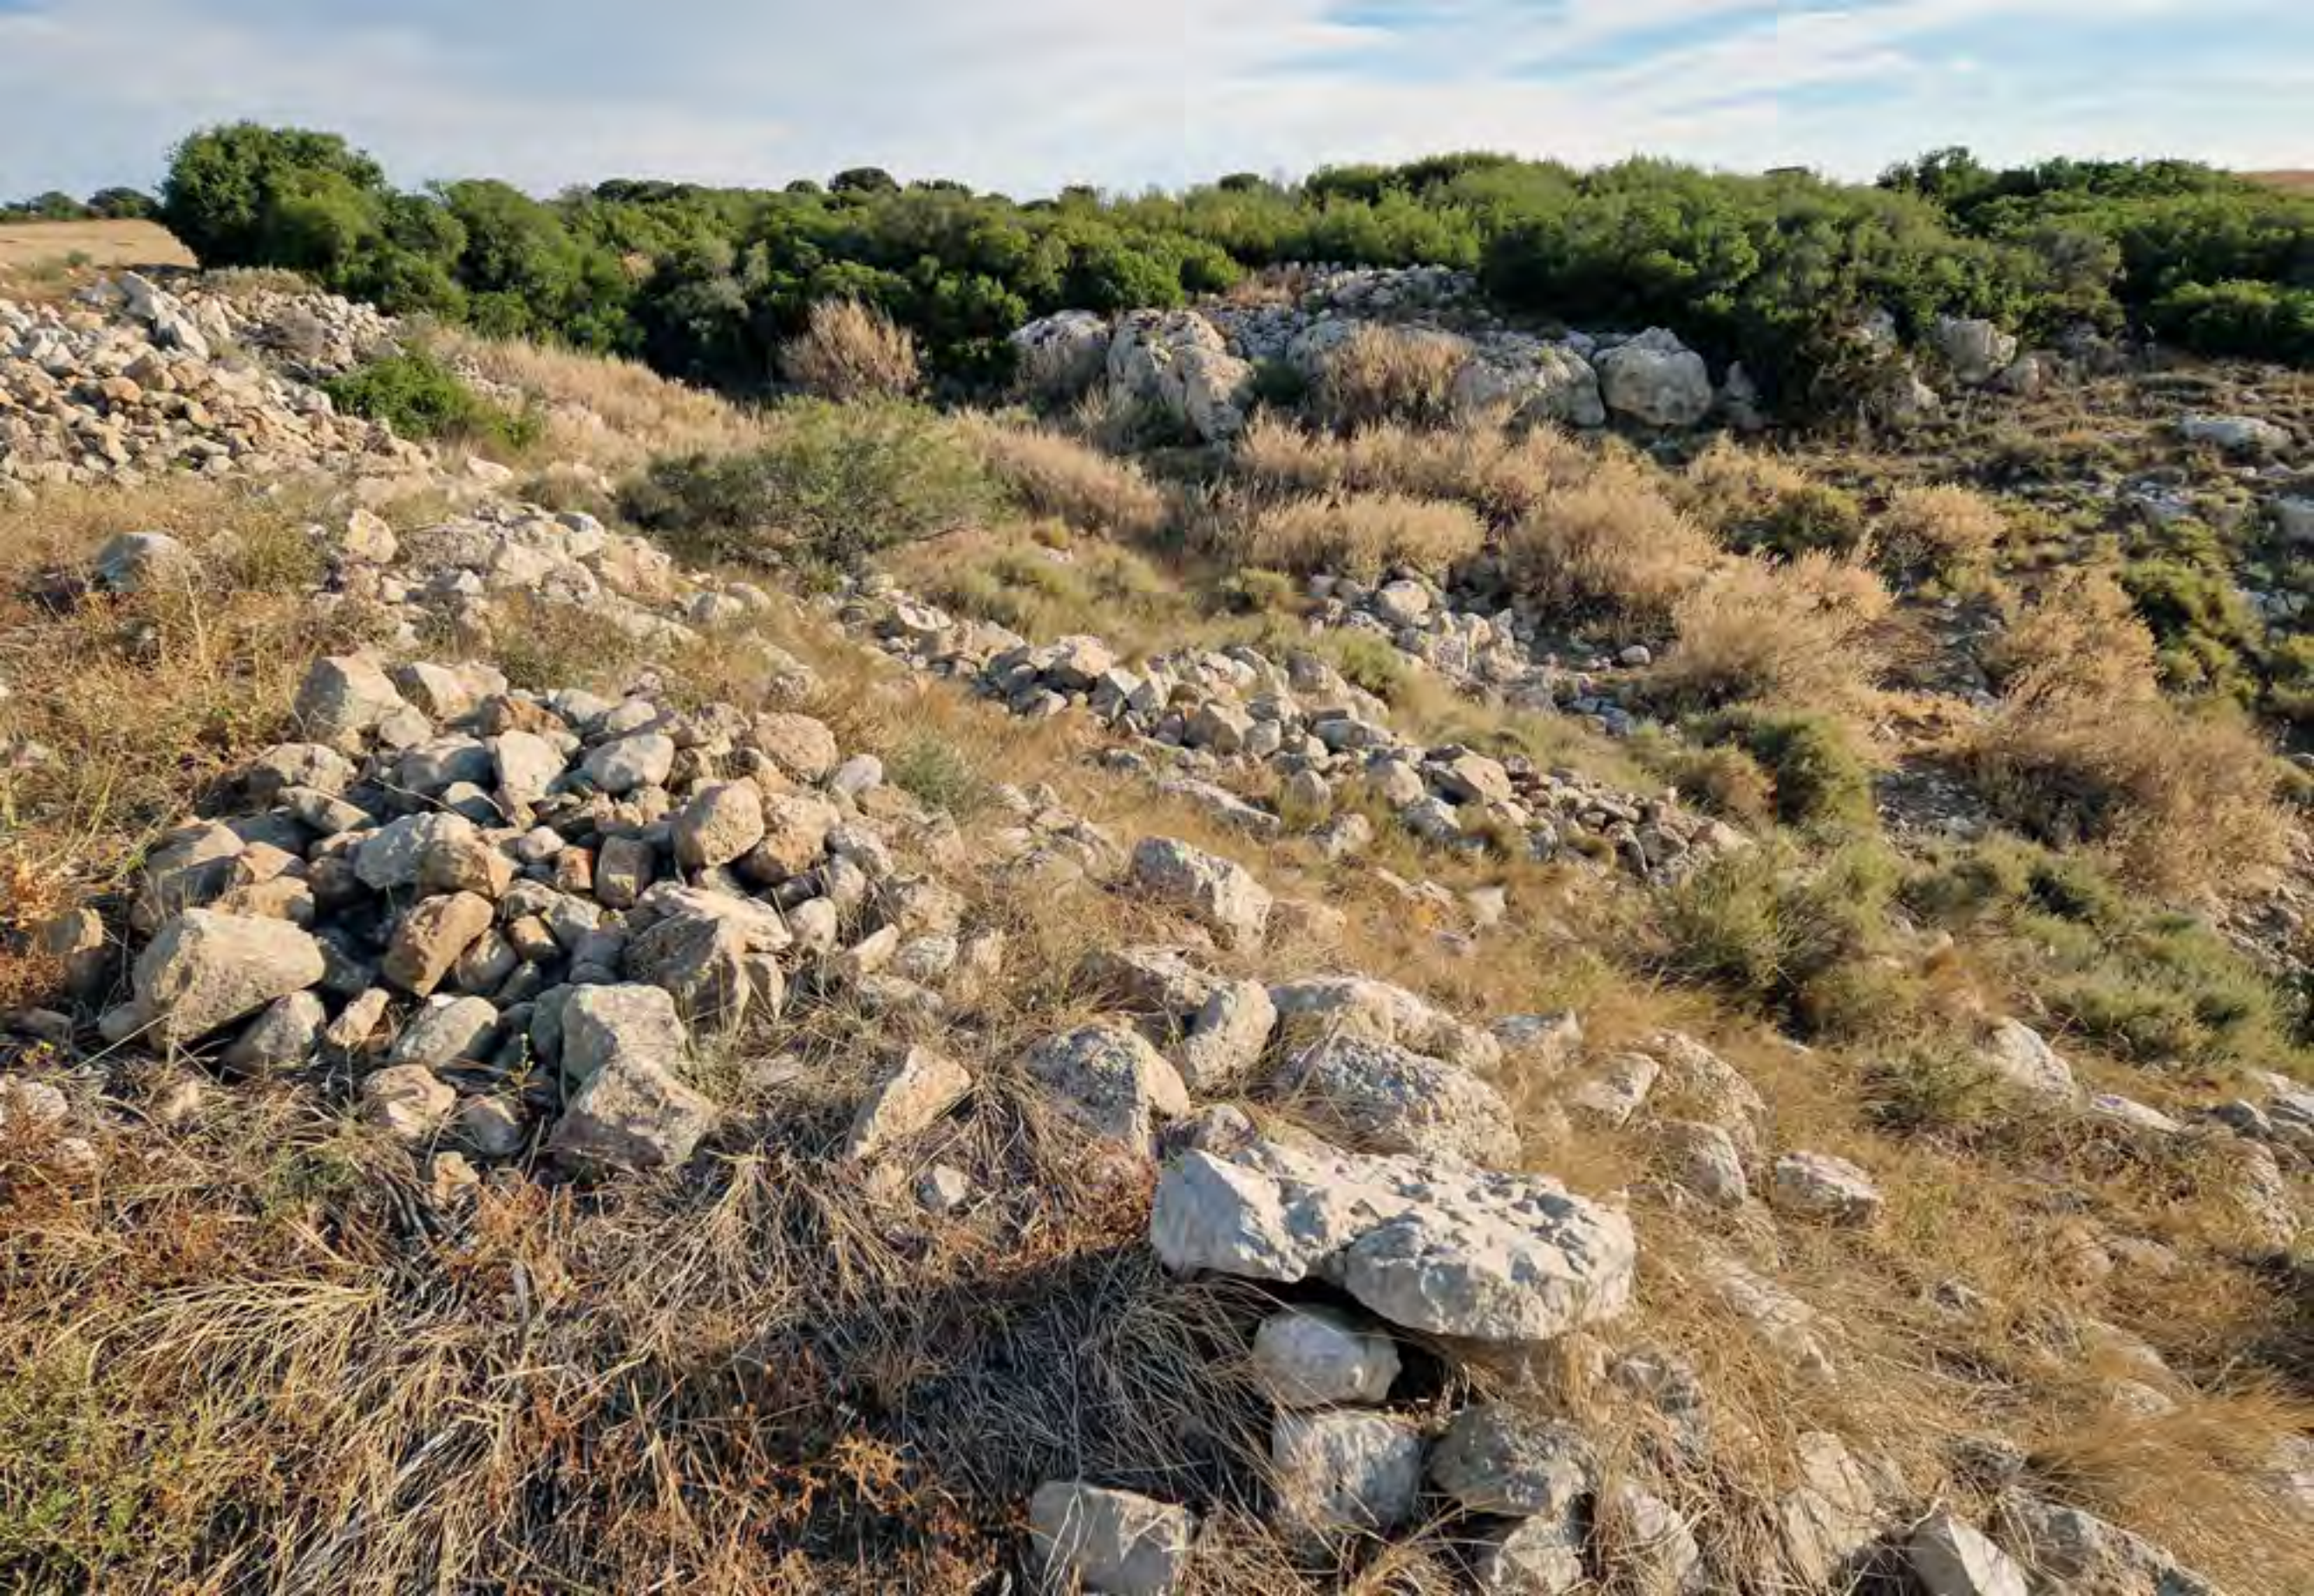
#### **8º.- OTROS COMENTARIOS:**

- **¿Fue inspeccionado por TEIR INGENIERÍA en 2011?:** No
- **¿Se aprecian obras o mejoras posteriores?:**
- **¿Hay cubiertas de uralita?** No      **Superficie aproximada:**
- **¿Hay partes de uralita rotas o deterioradas?** No se han encontrado
- **Otras observaciones:** Apenas se adivinan sus límites

No se considera necesario llevar a cabo ninguna actuación en este lugar
