## **ANEXO III: ACTUACIONES EN INFRAESTRUCTURAS CON INTERÉS ETNOGRÁFICO.**

## FICHA DE REVISIÓN DE APRISCOS DE BARDENAS, PRIMAVERA DE 2023

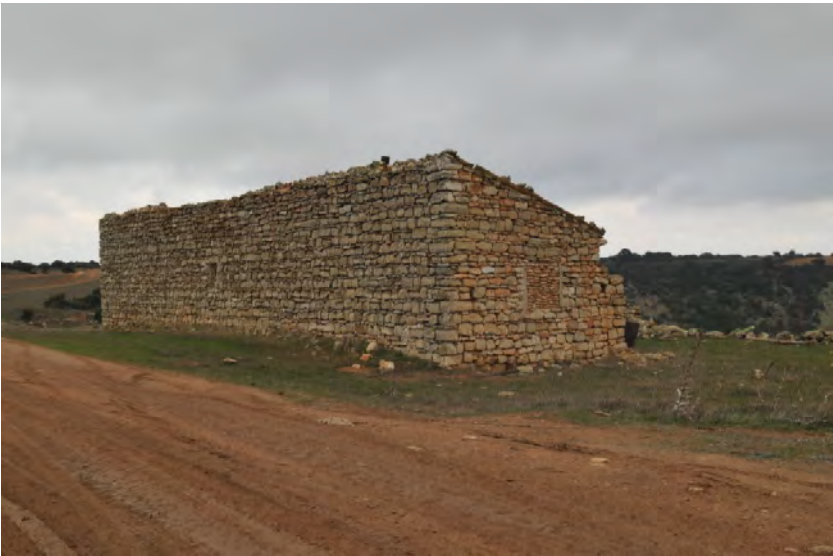
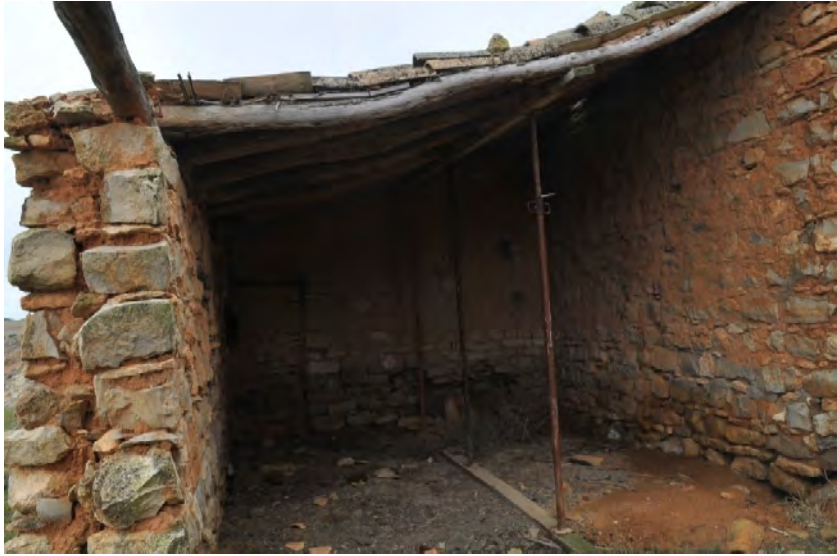
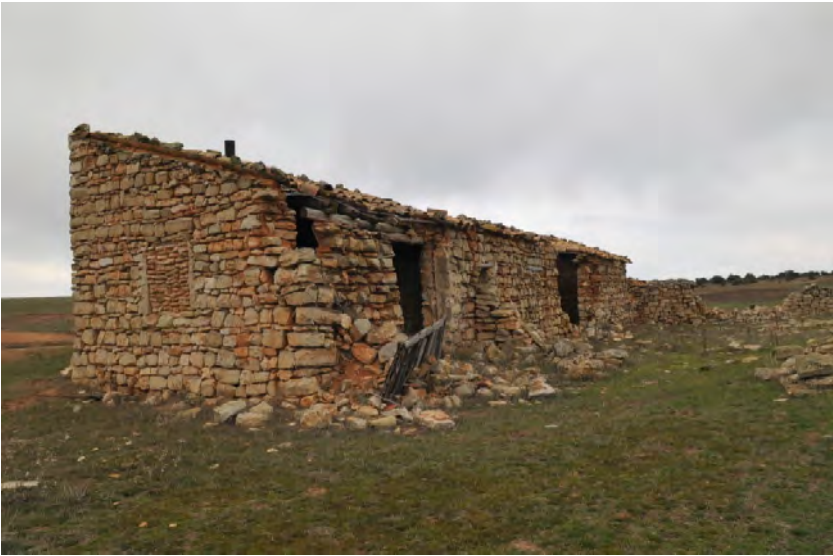
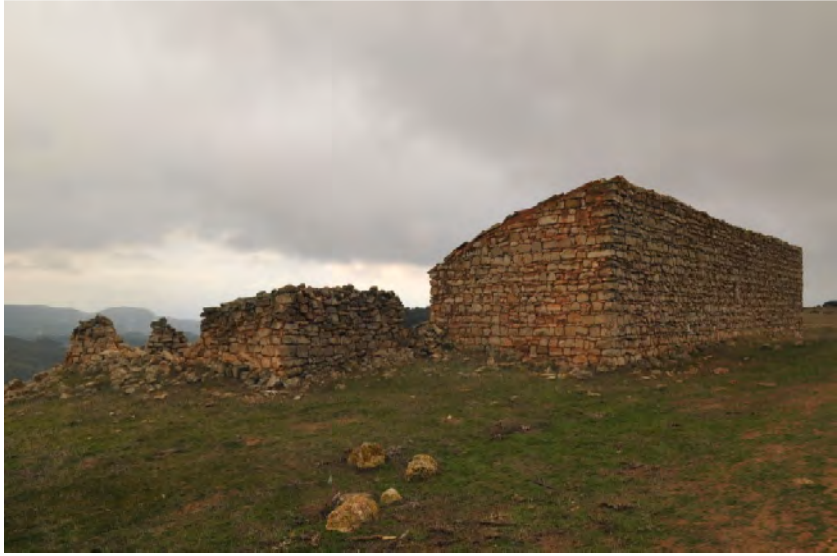
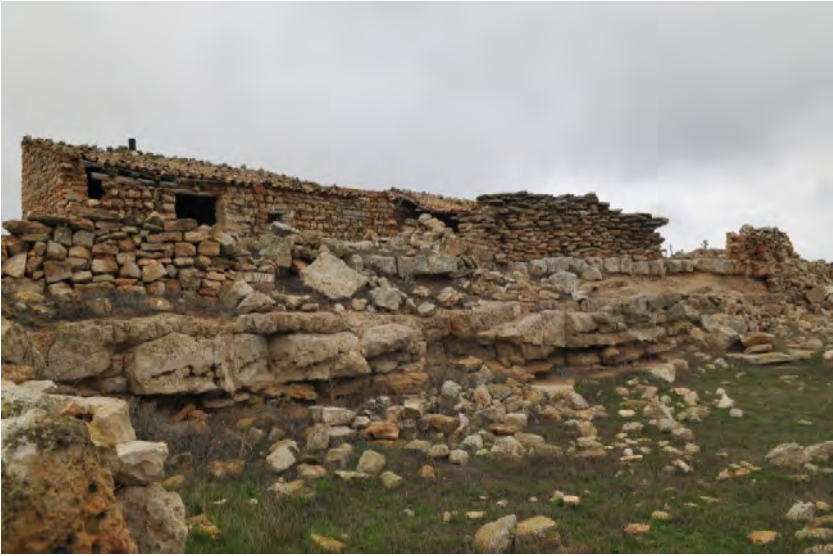
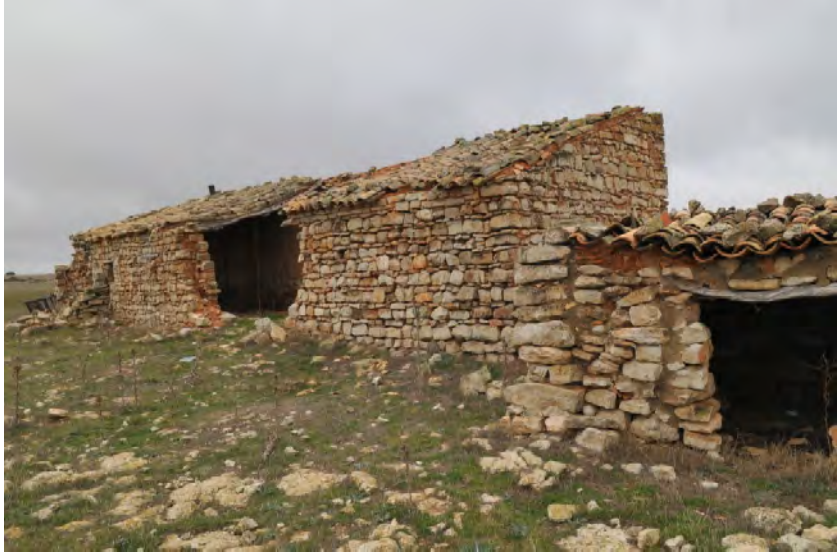
7. ANEXO FOTOGRÁFICO

Derruido. Limpiar los escombros.

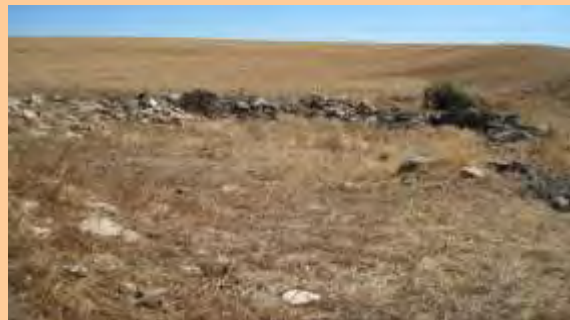
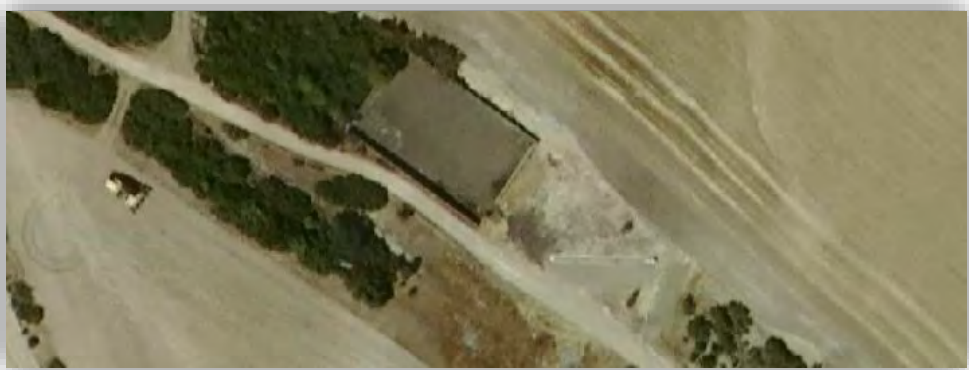
| <b>Nº 64</b> | <b>Barrera de Jerónimo II</b> | <b>X639055</b> | <b>Y4658723</b> |

- **¿Fue inspeccionado por TEIR INGENIERÍA en 2011?:** No
- **¿Se aprecian obras o mejoras posteriores?:**
- **¿Hay cubiertas de uralita?** Superficie aproximada:
- **¿Hay partes de uralita rotas o deterioradas?**
- **Otras observaciones:** En casi todo el muro perimetral, las piedras se han ido cayendo ya

**EN CASO DE QUE ESTA INFRAESTRUCTURA FUERA DEMOLIDA, ¿LA UBICACIÓN PODRÍA SER ADECUADA PARA CONSTRUIR UN NUEVO REDIL?** No hay mucho sitio en este majadal, aunque tener agua y buen camino de acceso no es frecuente en estos parajes; así que podría estudiarse una ubicación cerca de aquí

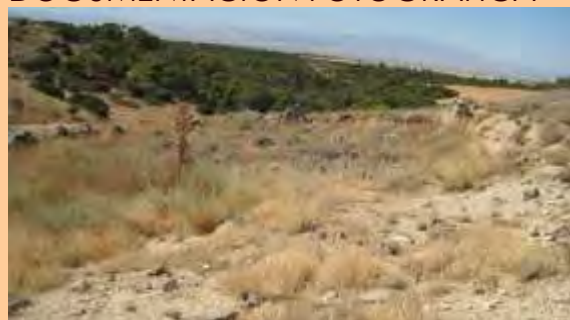
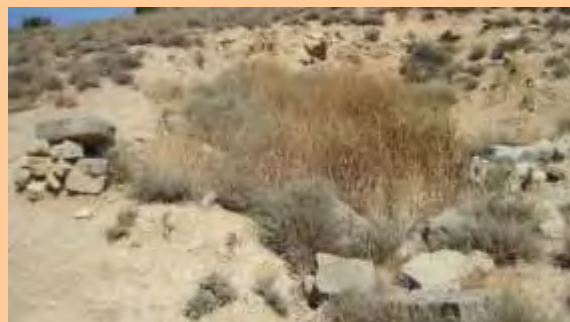
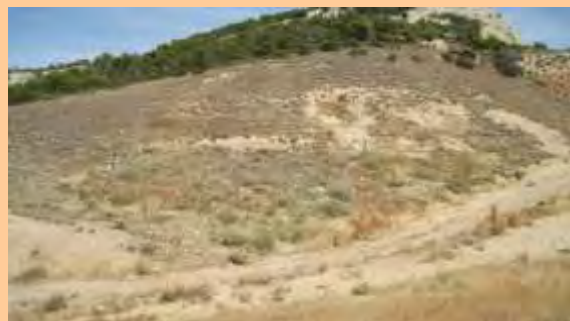
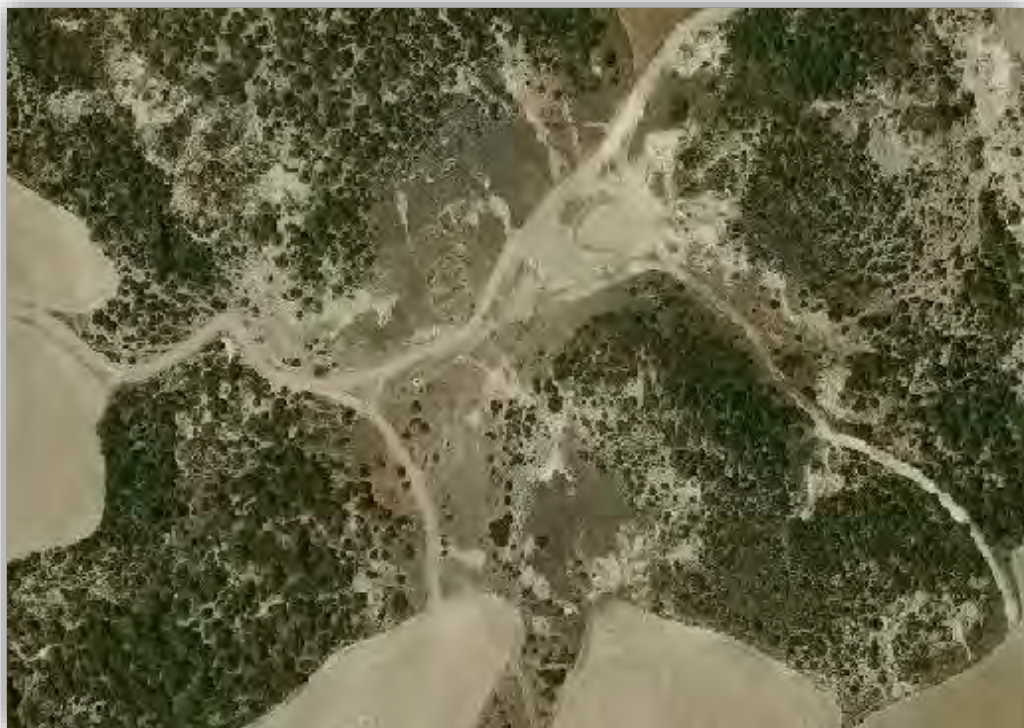
| Nº 69 | Barrera de Clemente | | | X635490 | Y4656685 |

- **¿Fue inspeccionado por TEIR INGENIERÍA en 2011?:** No
- **¿Se aprecian obras o mejoras posteriores?:**
- **¿Hay cubiertas de uralita?** No      **Superficie aproximada:**
- **¿Hay partes de uralita rotas o deterioradas?** No se han encontrado
- **Otras observaciones:**

**EN CASO DE QUE ESTA INFRAESTRUCTURA FUERA DEMOLIDA, ¿LA UBICACIÓN PODRÍA SER ADECUADA PARA CONSTRUIR UN NUEVO REDIL?** No, hay muy poca superficie y el lugar tiene alto riesgo de derrumbes

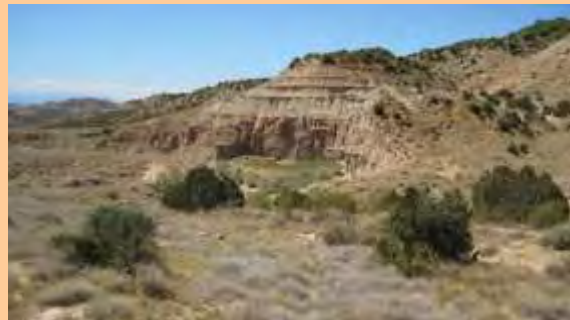
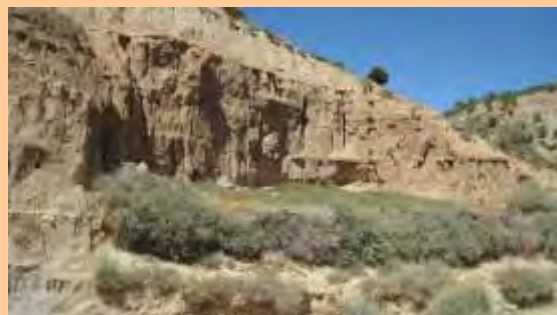
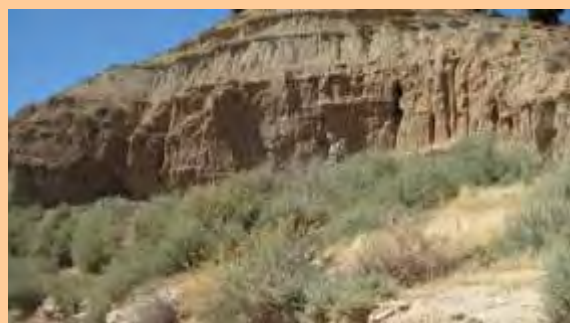
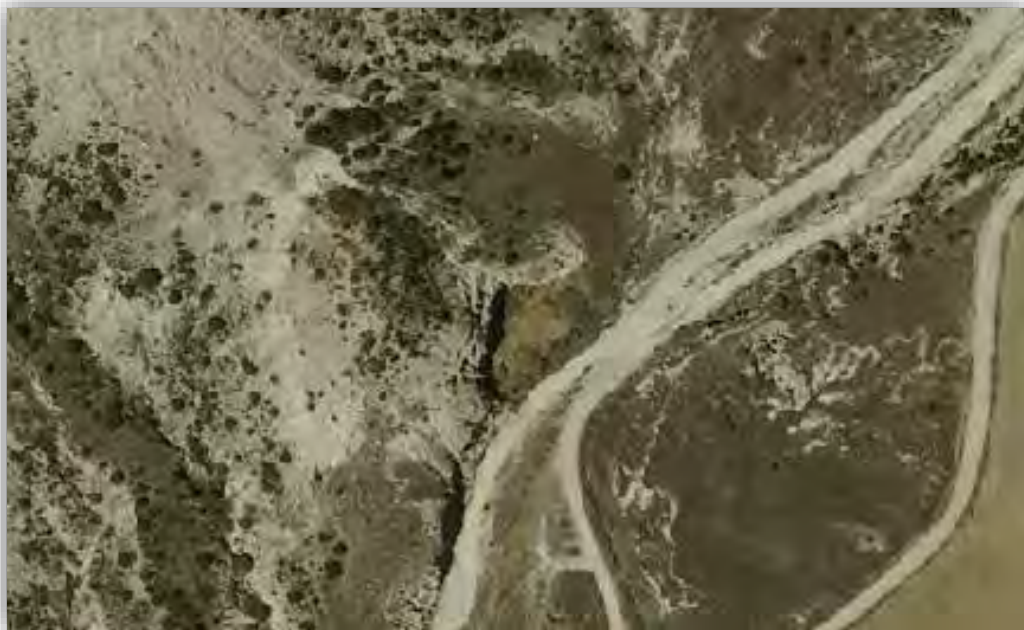
| Nº 70 | Barrera del Juego de Pelota | | | X636854 | Y4655293 |

- **¿Fue inspeccionado por TEIR INGENIERÍA en 2011?:** No
- **¿Se aprecian obras o mejoras posteriores?:**
- **¿Hay cubiertas de uralita?** No      **Superficie aproximada:**
- **¿Hay partes de uralita rotas o deterioradas?** No se han encontrado
- **Otras observaciones:**

Hay dudas sobre la conveniencia o no de retirar los somieres y restos de red que conforman los toscos cerramientos; no son elementos propios del lugar, pero muy probablemente el tolo se construyó con ellos desde el primer momento.

**EN CASO DE QUE ESTA INFRAESTRUCTURA FUERA DEMOLIDA, ¿LA UBICACIÓN PODRÍA SER ADECUADA PARA CONSTRUIR UN NUEVO REDIL?** No, hay poco sitio disponible, la orografía es muy complicada, tiene riesgo de inundaciones y el hábitat se ha recuperado bien

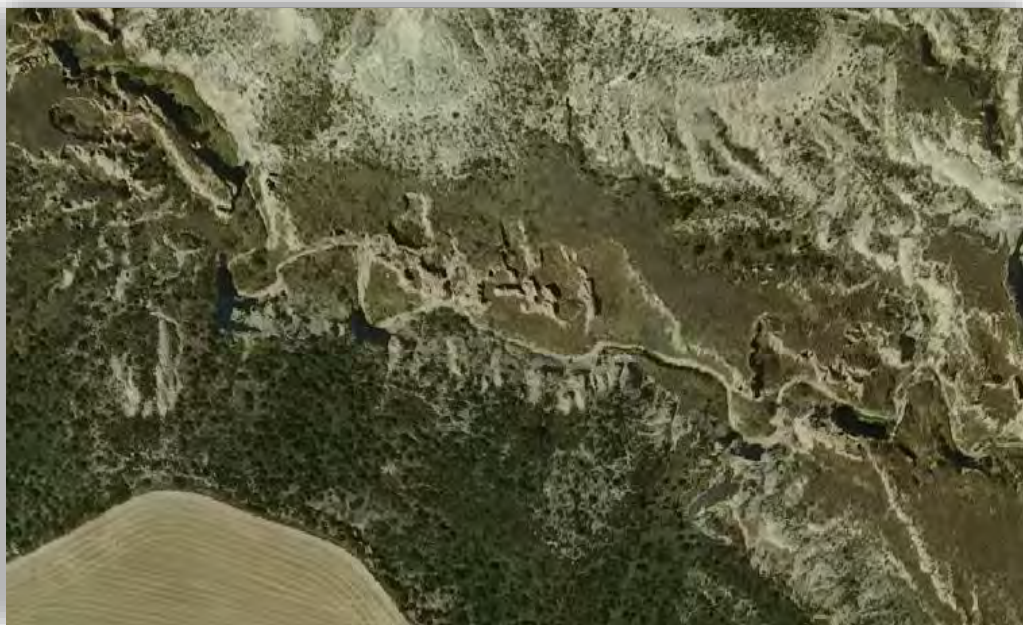
| Nº 68 | Tollo del Ablitero | | | X635347 | Y4653808 |

- **¿Fue inspeccionado por TEIR INGENIERÍA en 2011?:** No
- **¿Se aprecian obras o mejoras posteriores?:**
- **¿Hay cubiertas de uralita?** No      **Superficie aproximada:**
- **¿Hay partes de uralita rotas o deterioradas?** No
- **Otras observaciones:** Nunca tuvo zonas cubiertas, se destinaba a encerrar ganado bravo

**EN CASO DE QUE ESTA INFRAESTRUCTURA FUERA DEMOLIDA, ¿LA UBICACIÓN PODRÍA SER ADECUADA PARA CONSTRUIR UN NUEVO REDIL?** No haría falta, ya que la barrera de Aguirre está a apenas 200 metros

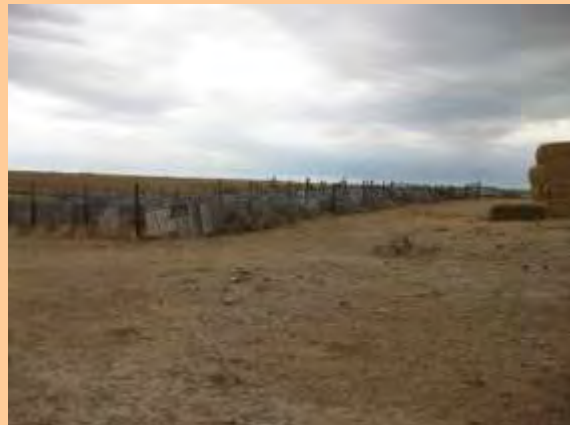
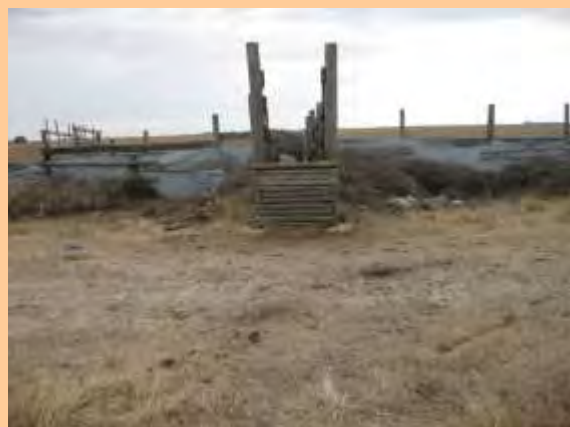
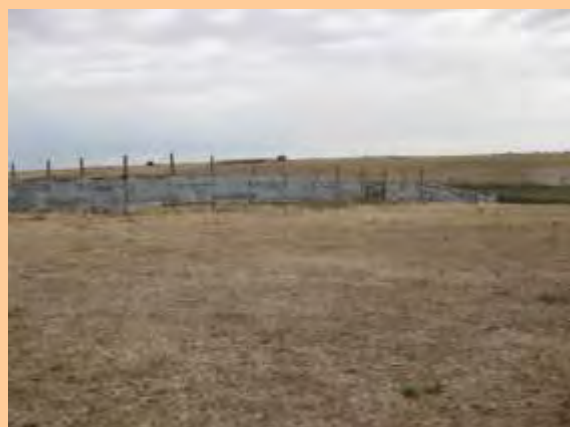
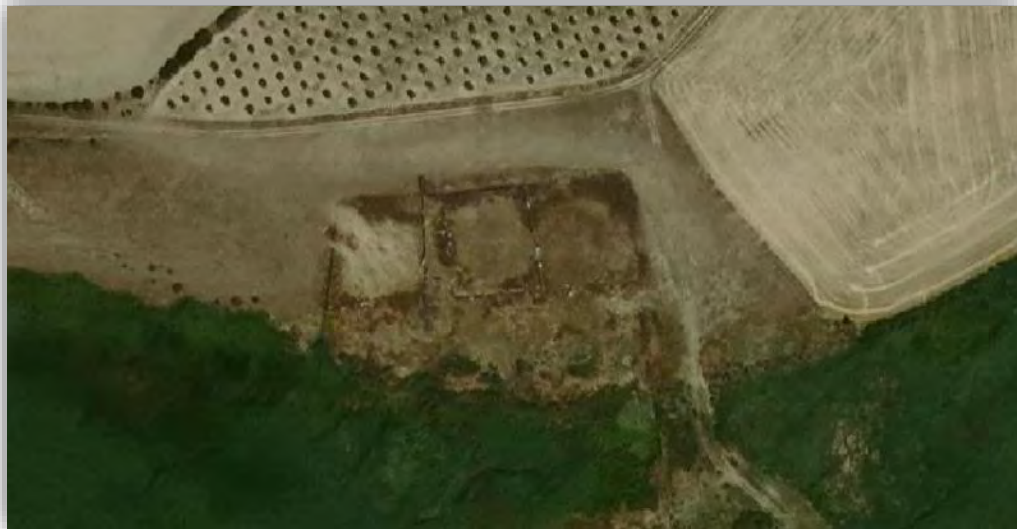
- **¿Fue inspeccionado por TEIR INGENIERÍA en 2011?:** No
- **¿Se aprecian obras o mejoras posteriores?:**
- **¿Hay cubiertas de uralita?** No      **Superficie aproximada:**
- **¿Hay partes de uralita rotas o deterioradas?** No
- **Otras observaciones:** Nunca ha tenido una parte cubierta

**EN CASO DE QUE ESTA INFRAESTRUCTURA FUERA DEMOLIDA, ¿LA UBICACIÓN PODRÍA SER ADECUADA PARA CONSTRUIR UN NUEVO REDIL?** No, porque para instalar el abrevadero se liberó del cultivo la parcela 690/8/412, de 8.095 m<sup>2</sup>, que sería suficiente para construir una nueva barrera, y dista de esta apenas 130 metros

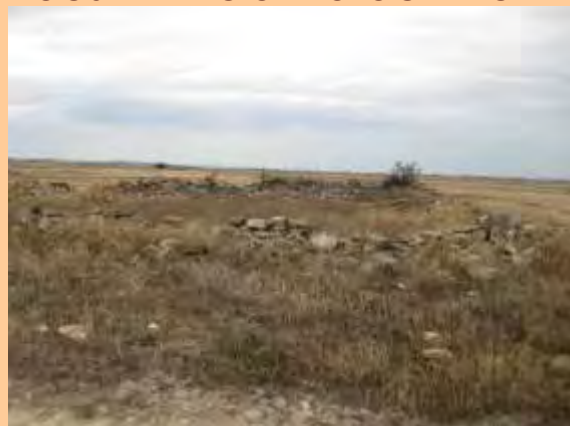
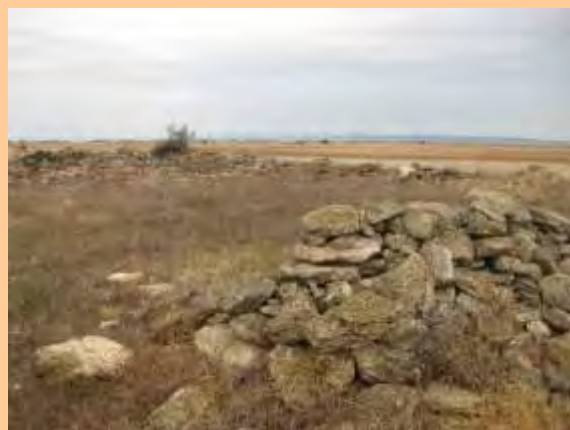
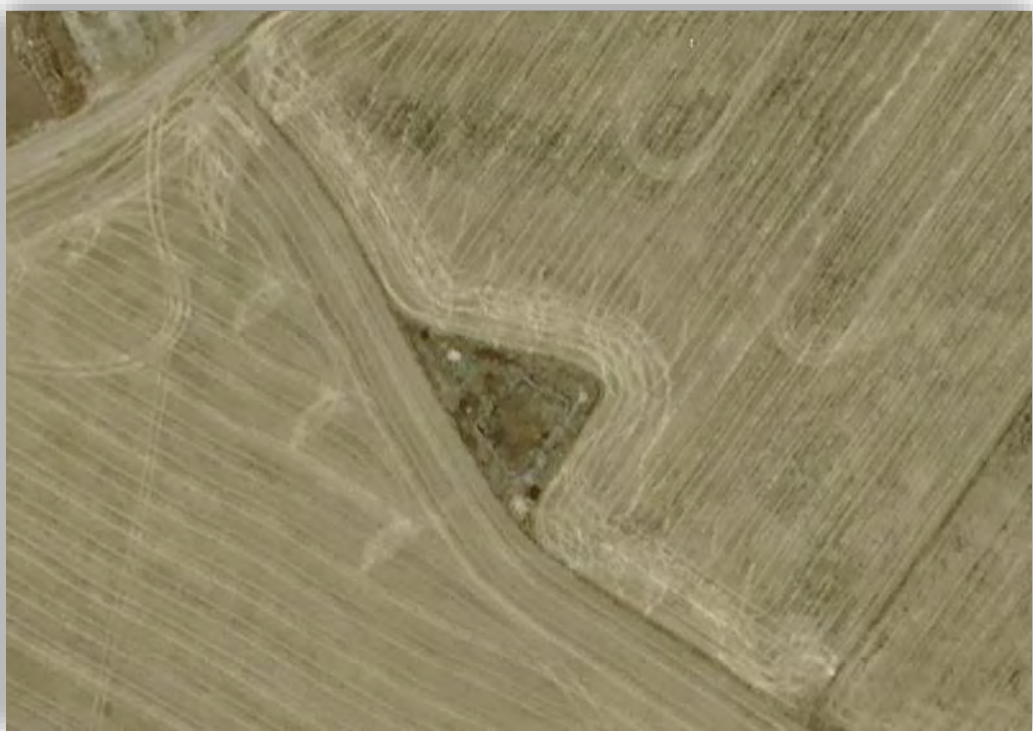
| <b>Nº 84</b> | <b>Barrera de la Estroza</b> | <b>X621308</b> | <b>Y4680987</b> |

- **¿Fue inspeccionado por TEIR INGENIERÍA en 2011?:** Sí
- **¿Se aprecian obras o mejoras posteriores?:** No, está todavía peor
- **¿Hay cubiertas de uralita?** Sí **Superficie aproximada:** 15 m<sup>2</sup>
- **¿Hay partes de uralita rotas o deterioradas?** Toda está por el suelo
- **Otras observaciones:** El aspecto es de ruina total

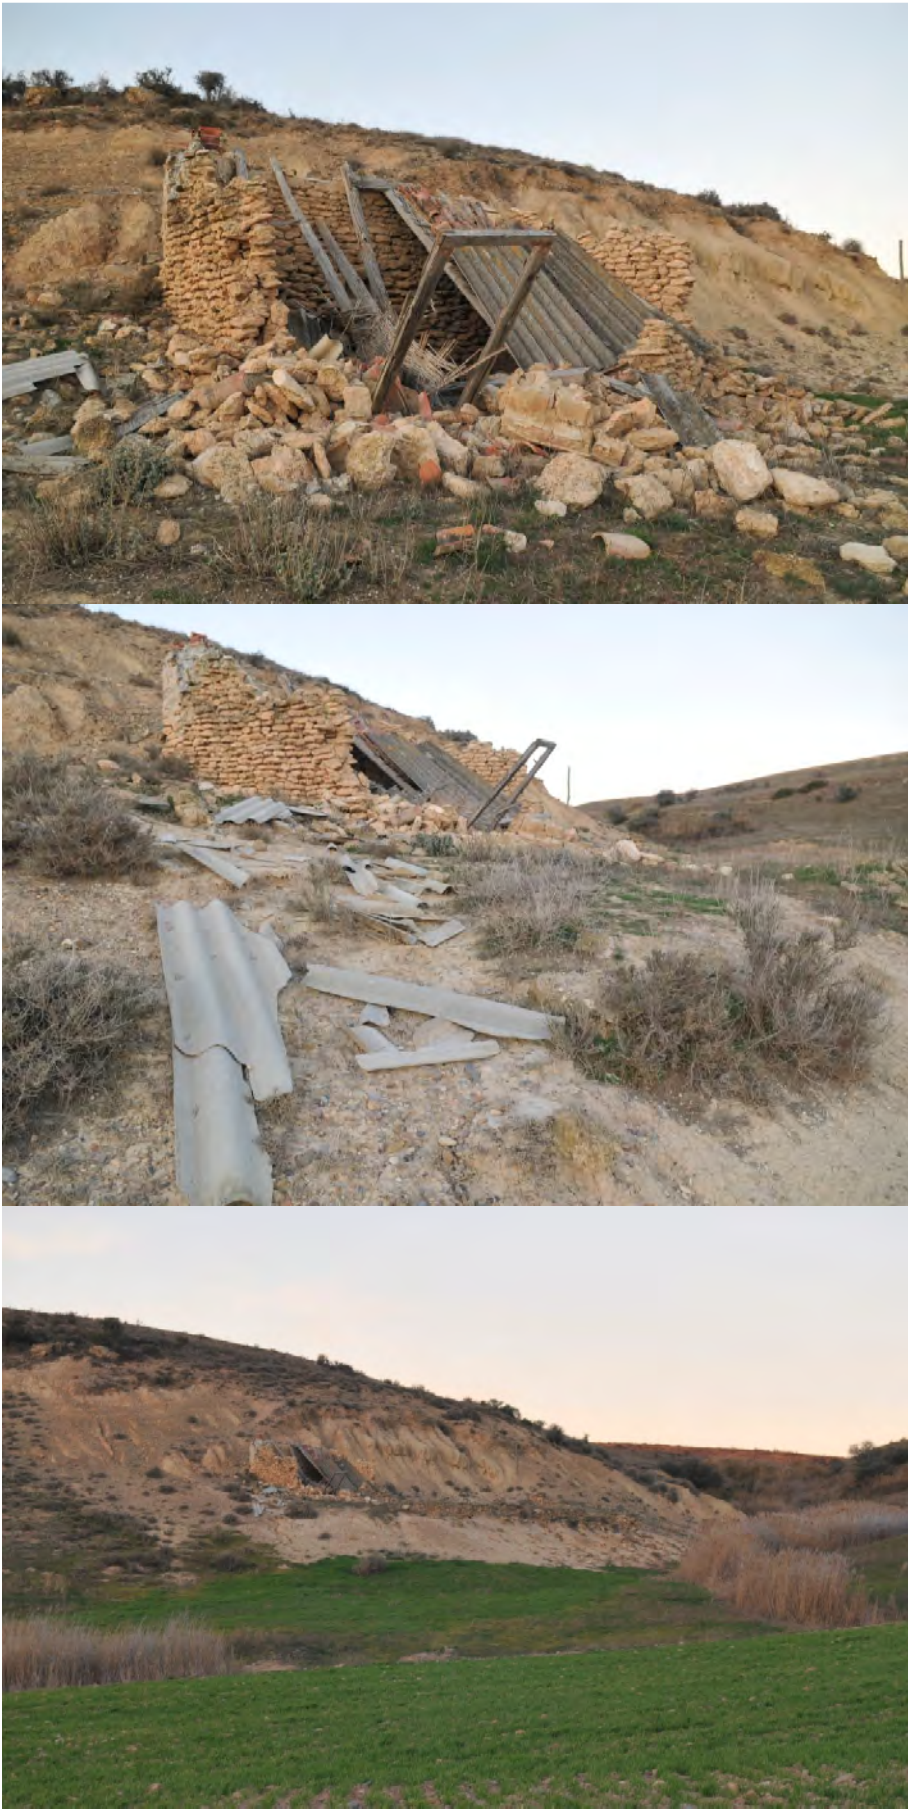
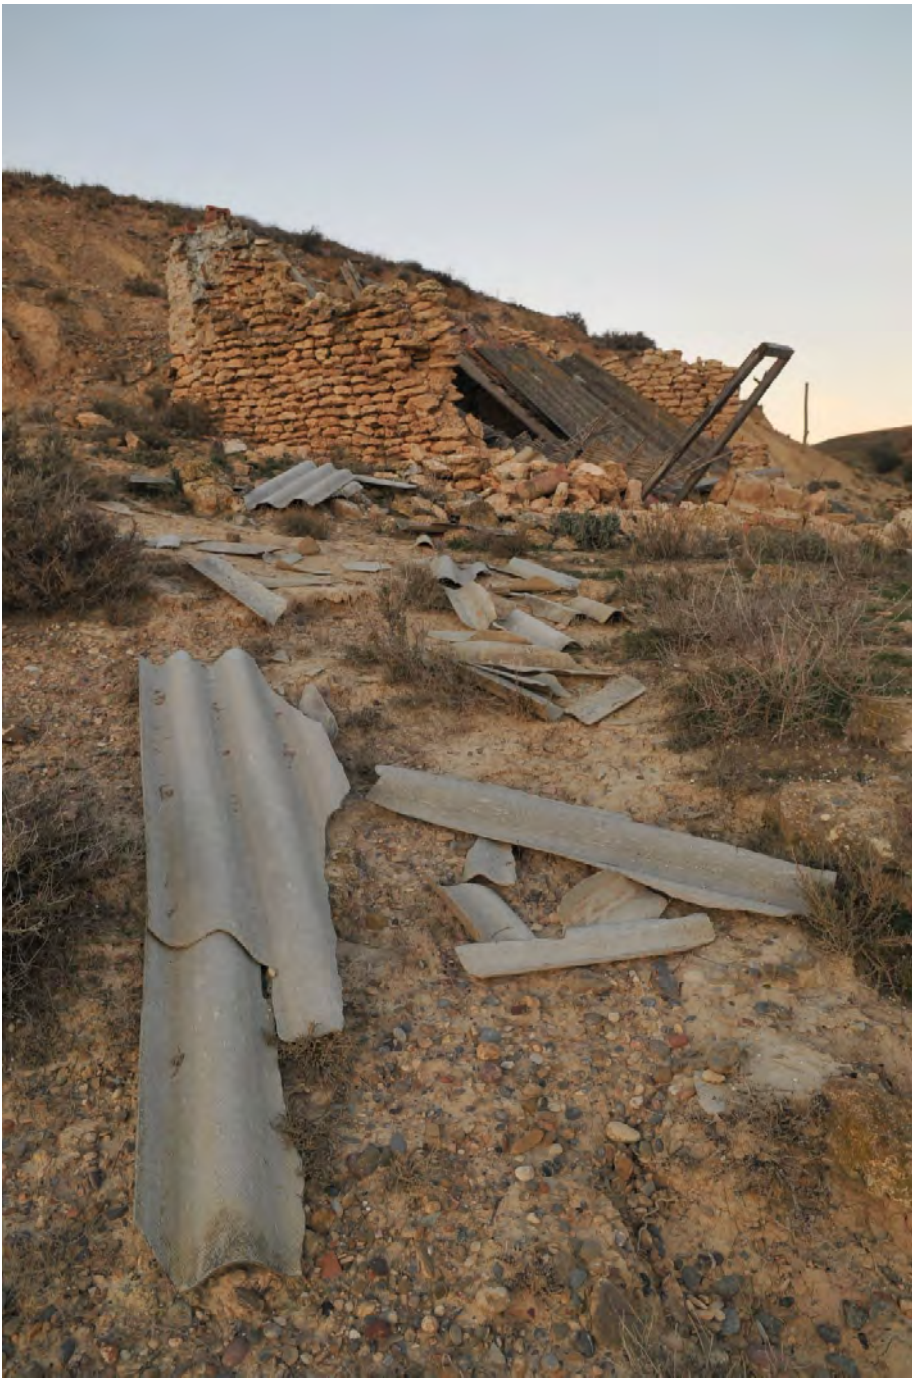
7. ANEXO FOTOGRÁFICO

Derruido. Limpiar los escombros.

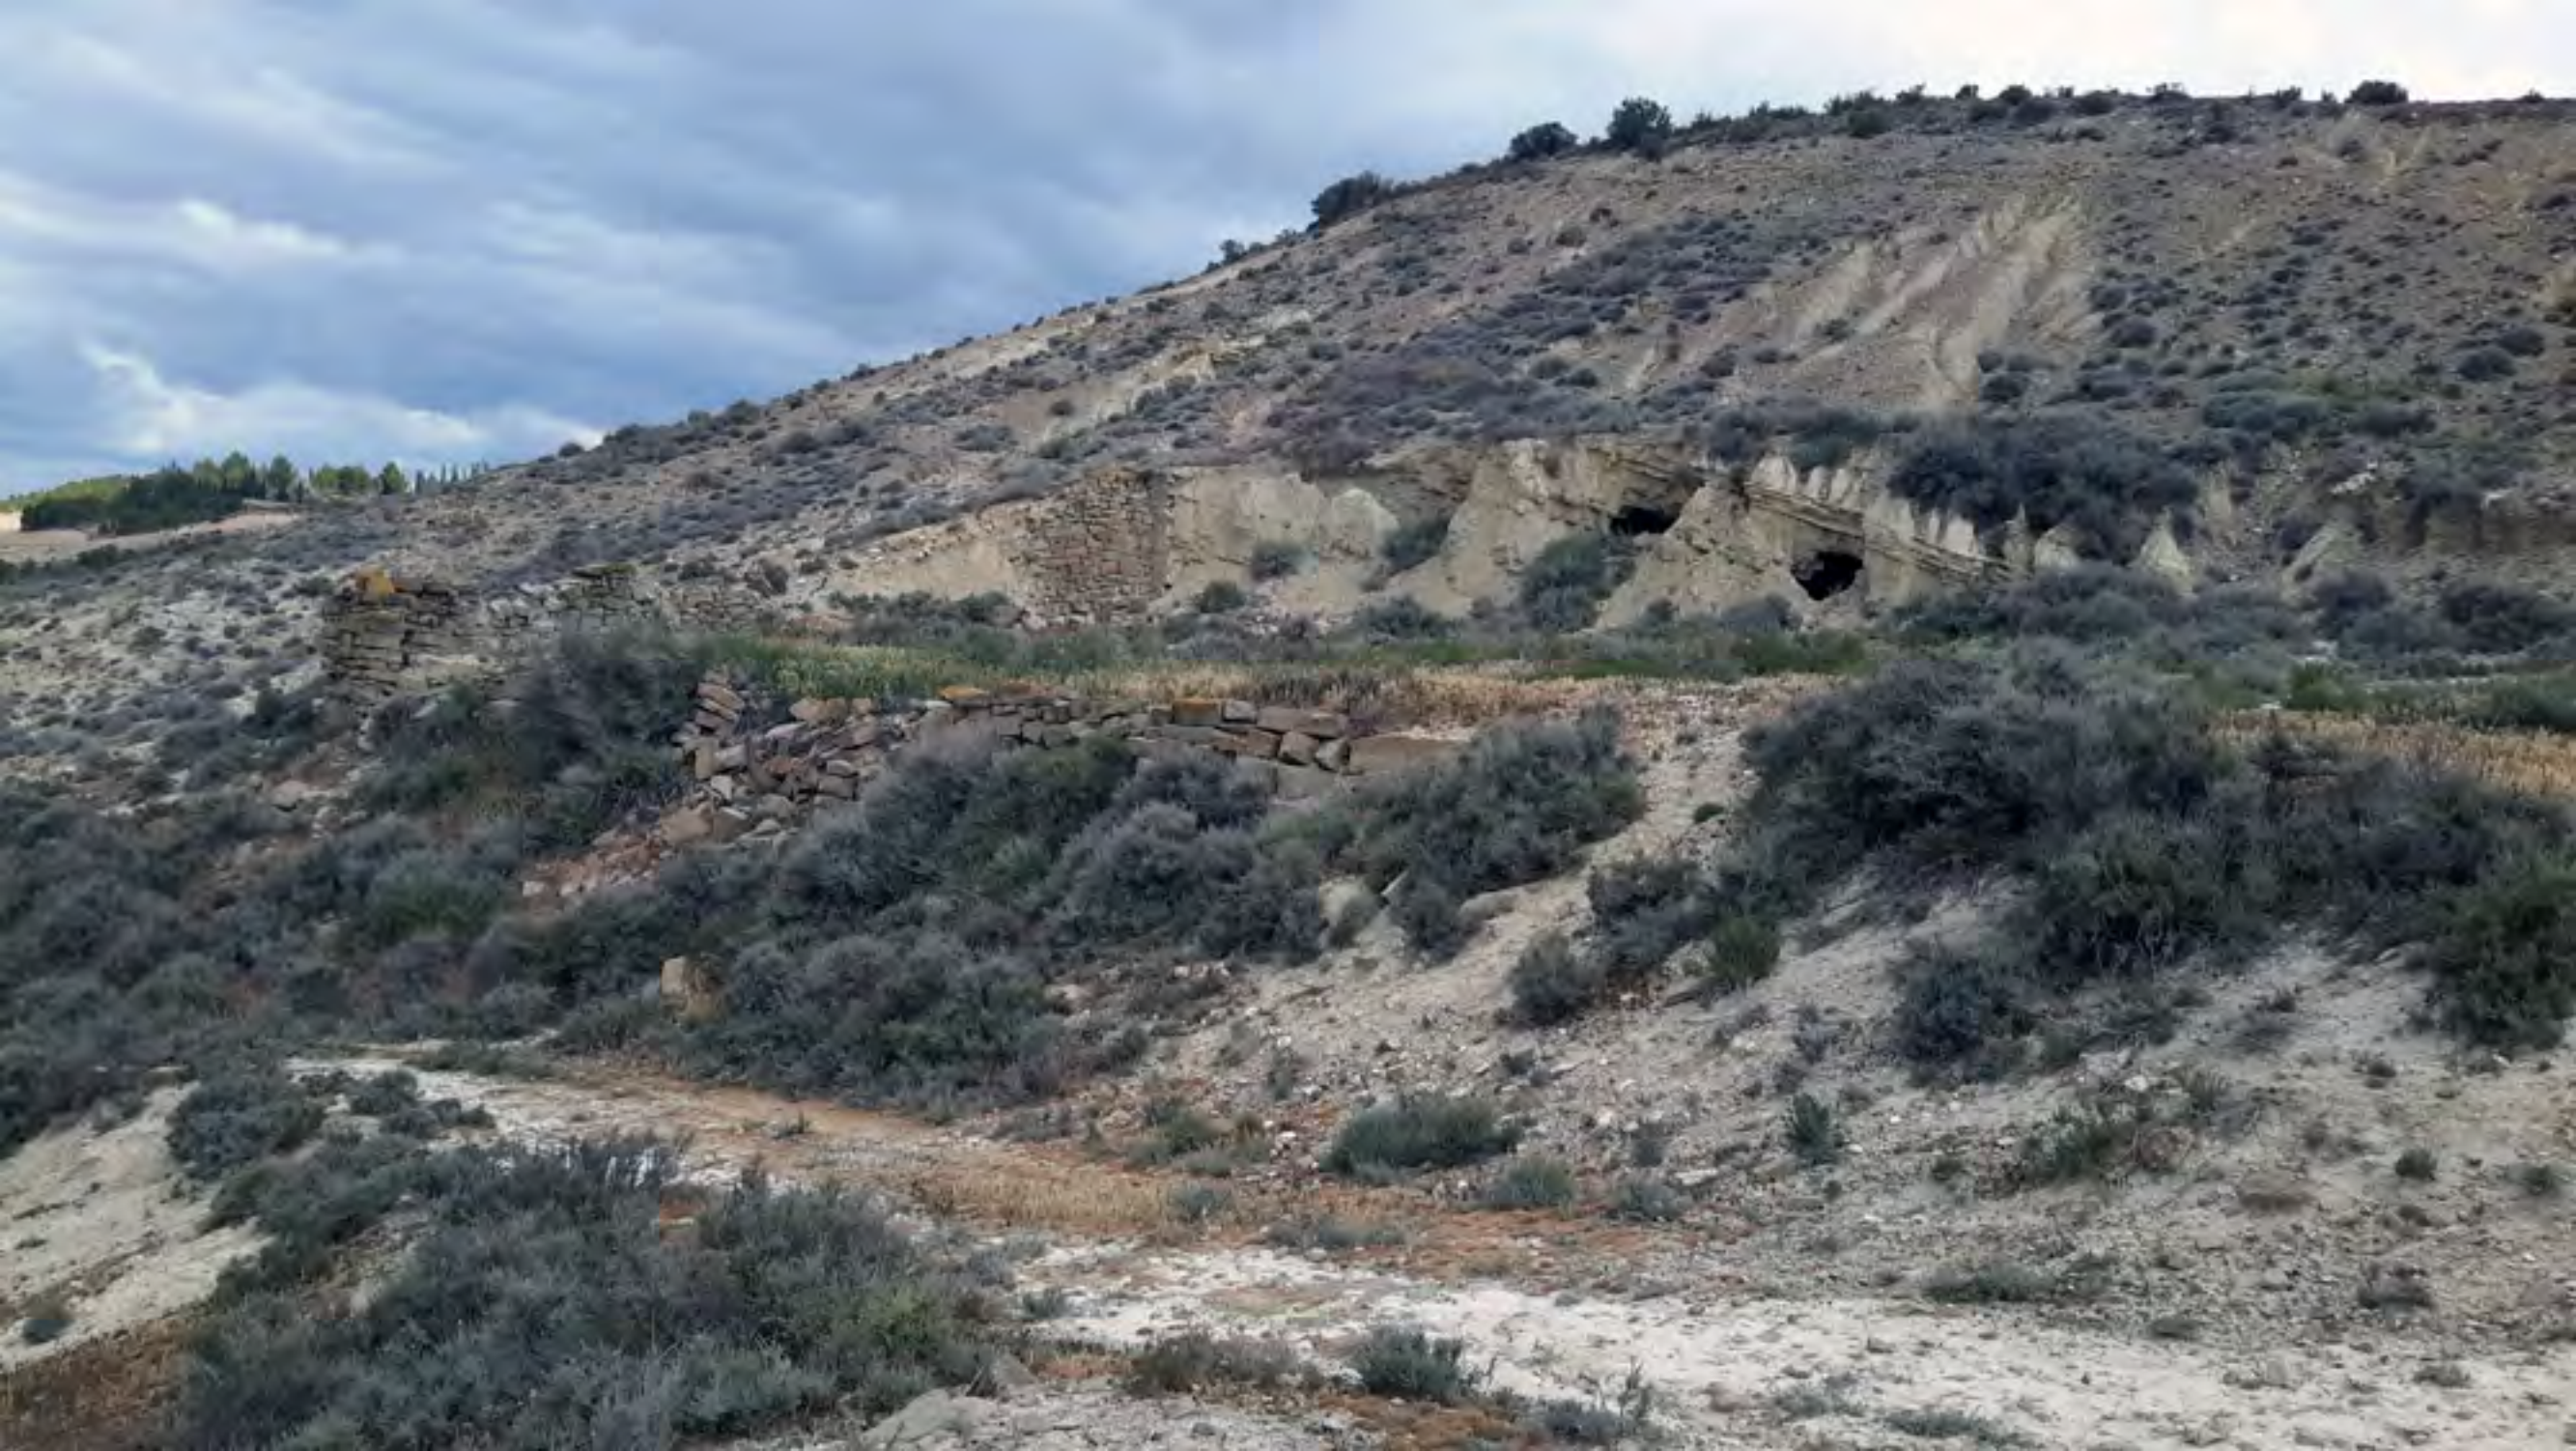
- **¿Fue inspeccionado por TEIR INGENIERÍA en 2011?:** Sí
- **¿Se aprecian obras o mejoras posteriores?:** No, está mucho peor
- **¿Hay cubiertas de uralita?** No **Superficie aproximada:**
- **¿Hay partes de uralita rotas o deterioradas?** No
- **Otras observaciones:** No se ve basura por el entorno

Para evitar todo lo posible los riesgos para las personas, sería oportuno retirar la señalización del antiguo paseo peatonal que aún existe y cortar el camino de acceso

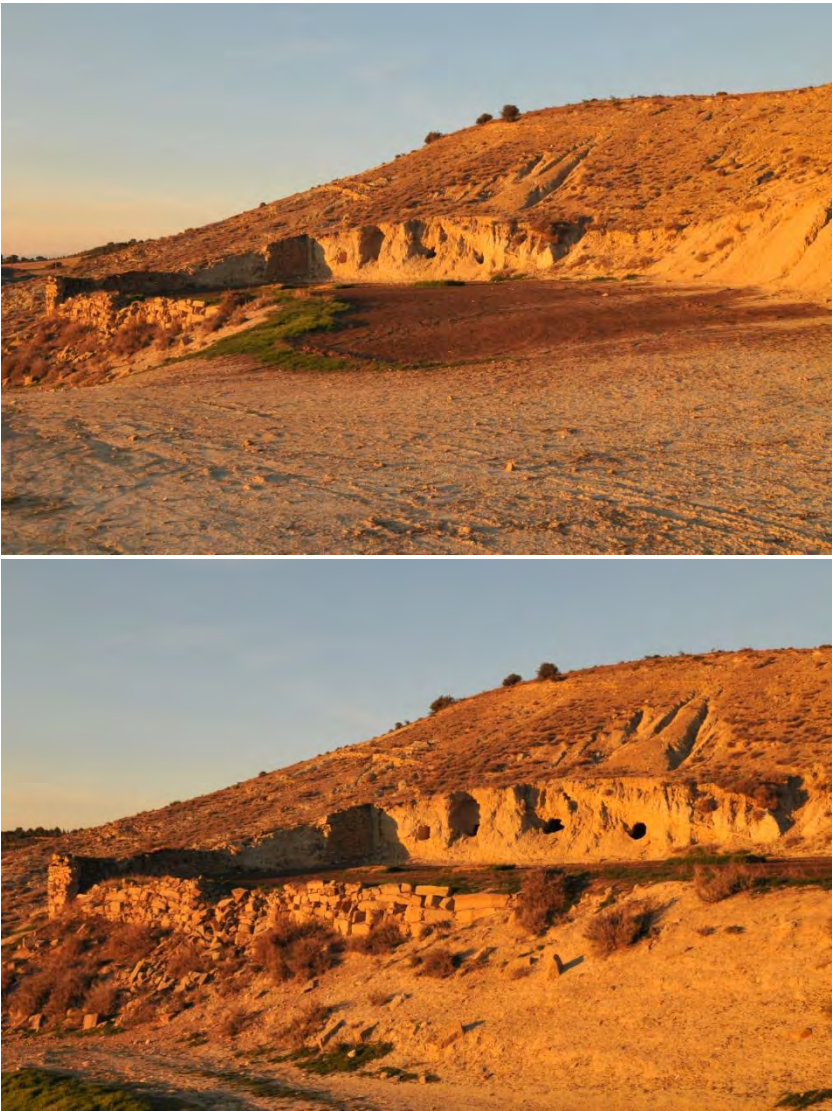
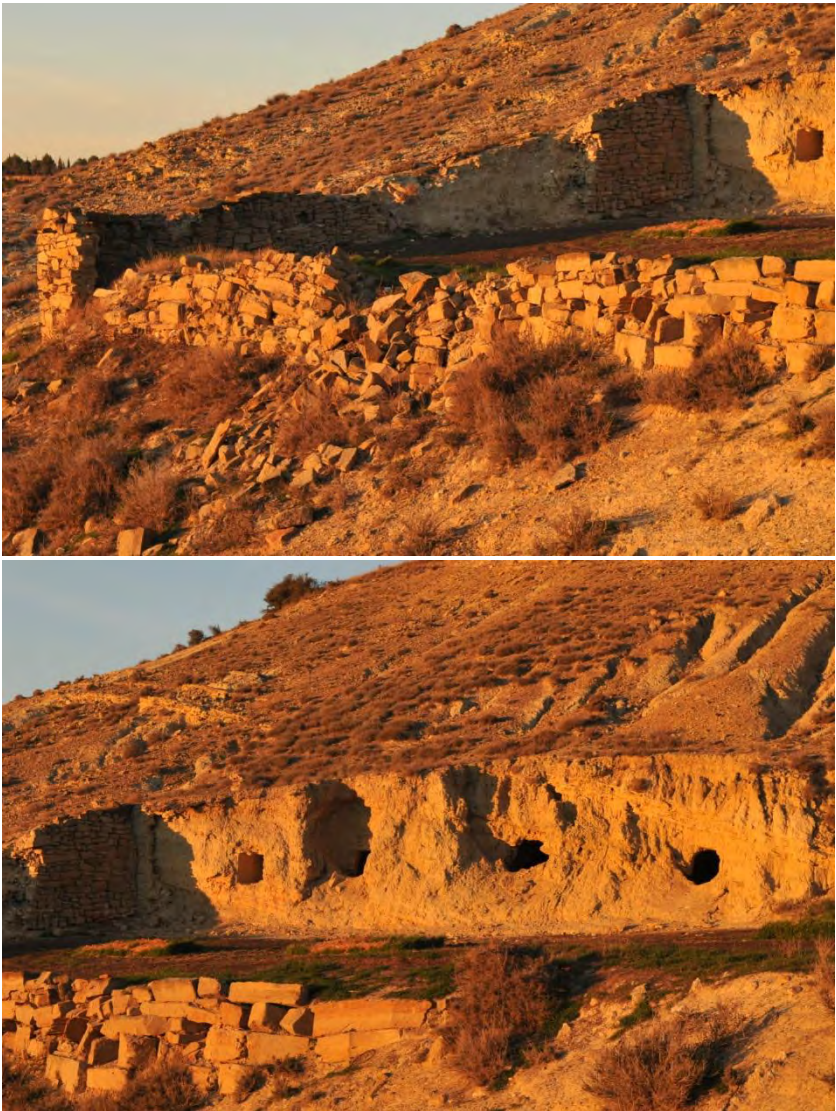
7. ANEXO FOTOGRÁFICO

Limpiar escombros.

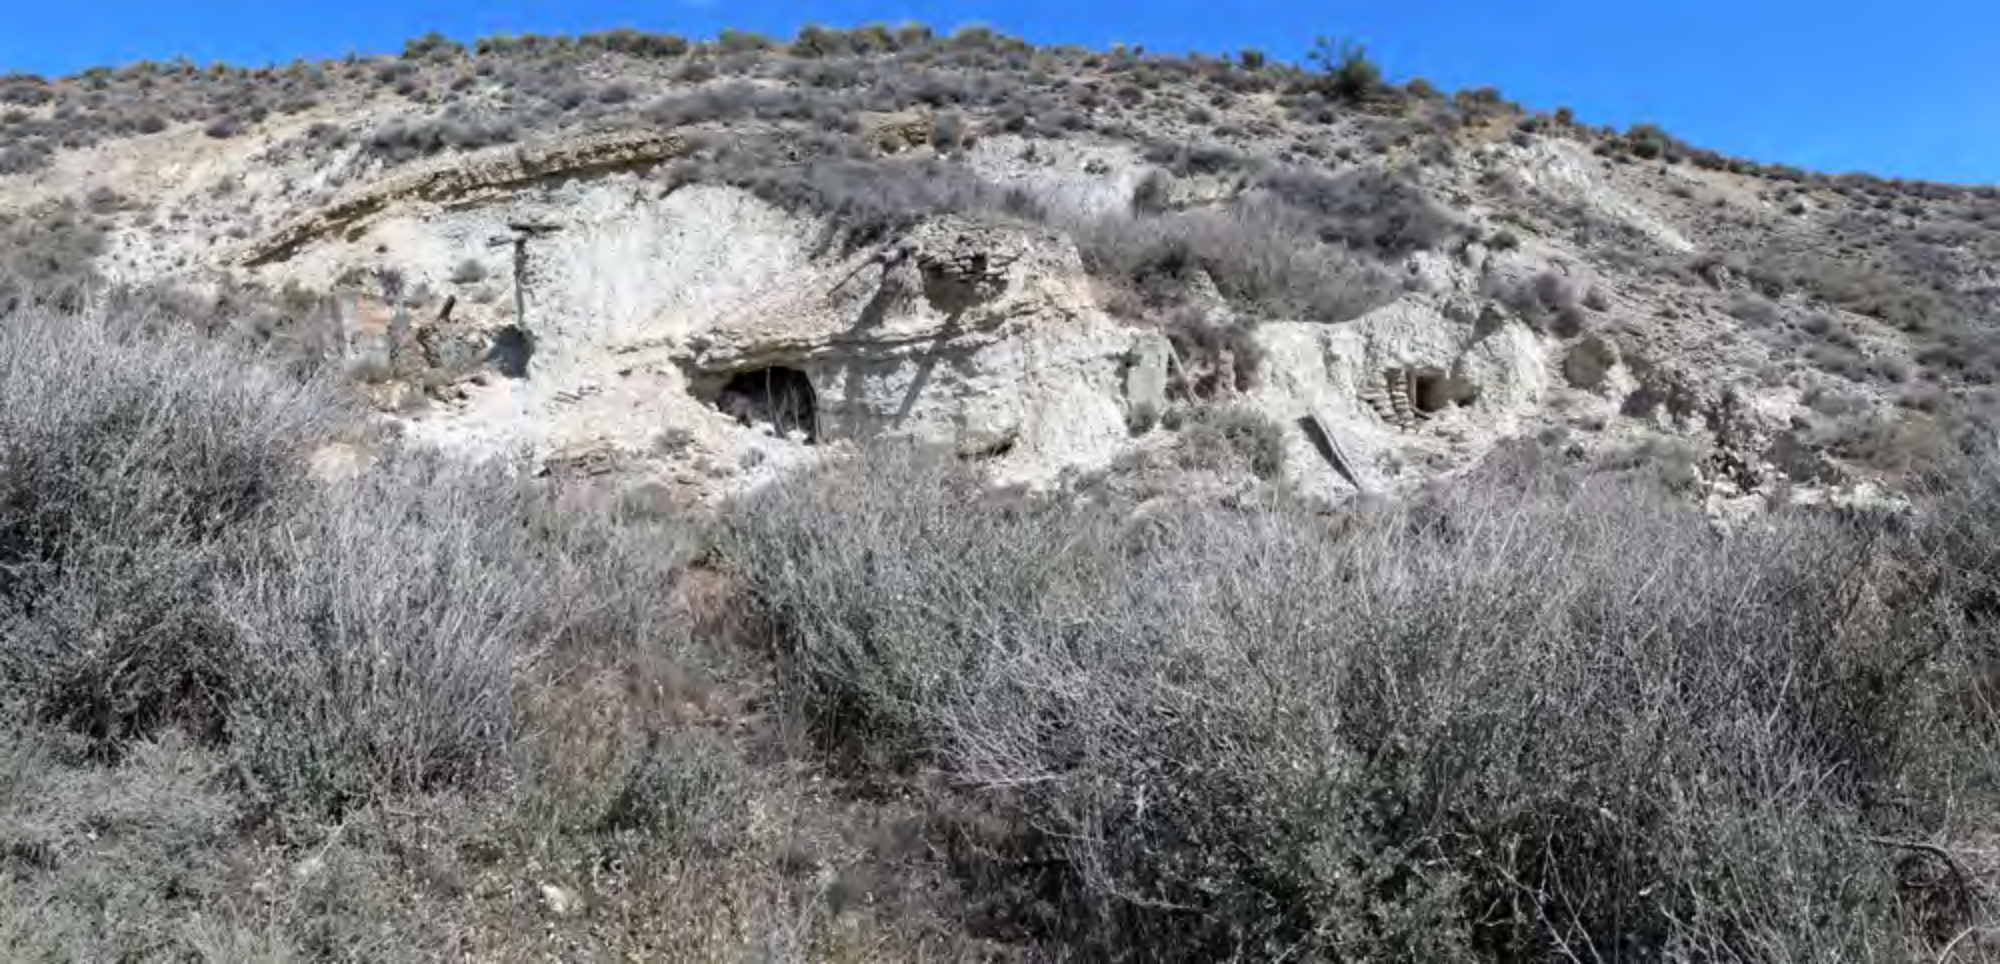
- **¿Fue inspeccionado por TEIR INGENIERÍA en 2011?:** Sí
- **¿Se aprecian obras o mejoras posteriores?:** No
- **¿Hay cubiertas de uralita?** No      **Superficie aproximada:**
- **¿Hay partes de uralita rotas o deterioradas?** Sí, no muchos
- **Otras observaciones:** Prácticamente no queda nada en pie y las cuevas están hundidas

También se conocía como corral de Zalduendo

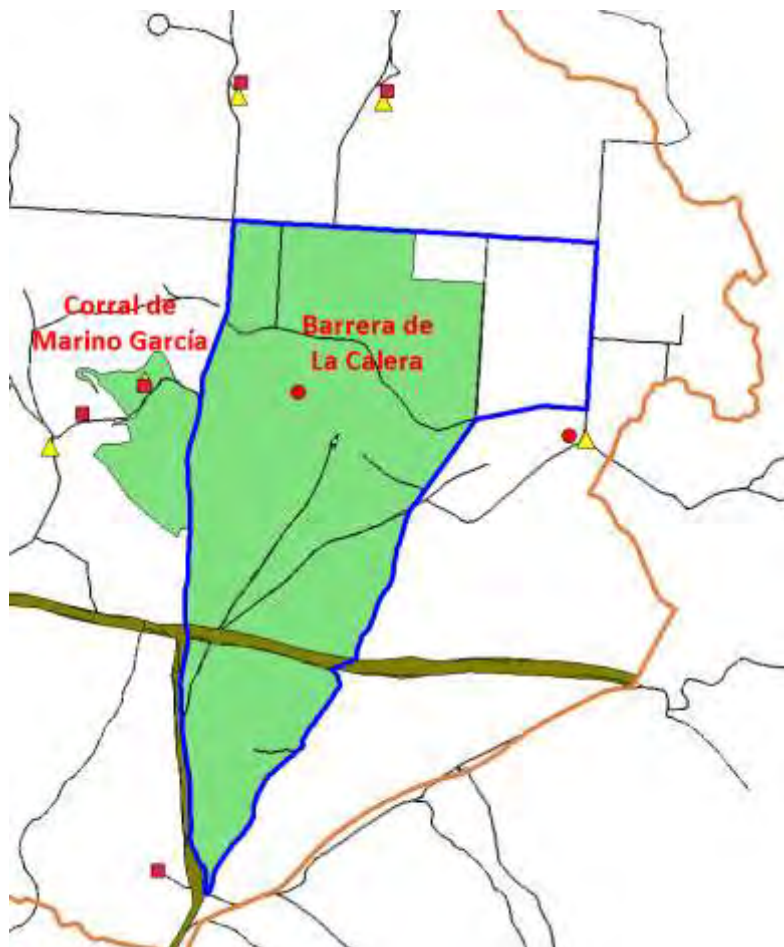
**7º.- CROQUIS DEL DISTRITO Y UBICACIÓN DE LA INFRAESTRUCTURA:**

**EN CASO DE QUE ESTA INFRAESTRUCTURA FUERA DEMOLIDA, ¿LA UBICACIÓN PODRÍA SER ADECUADA PARA CONSTRUIR UN NUEVO REDIL?** No, la superficie existente es muy reducida y no hay buen acceso para vehículo

No se considera necesario llevar a cabo ninguna actuación

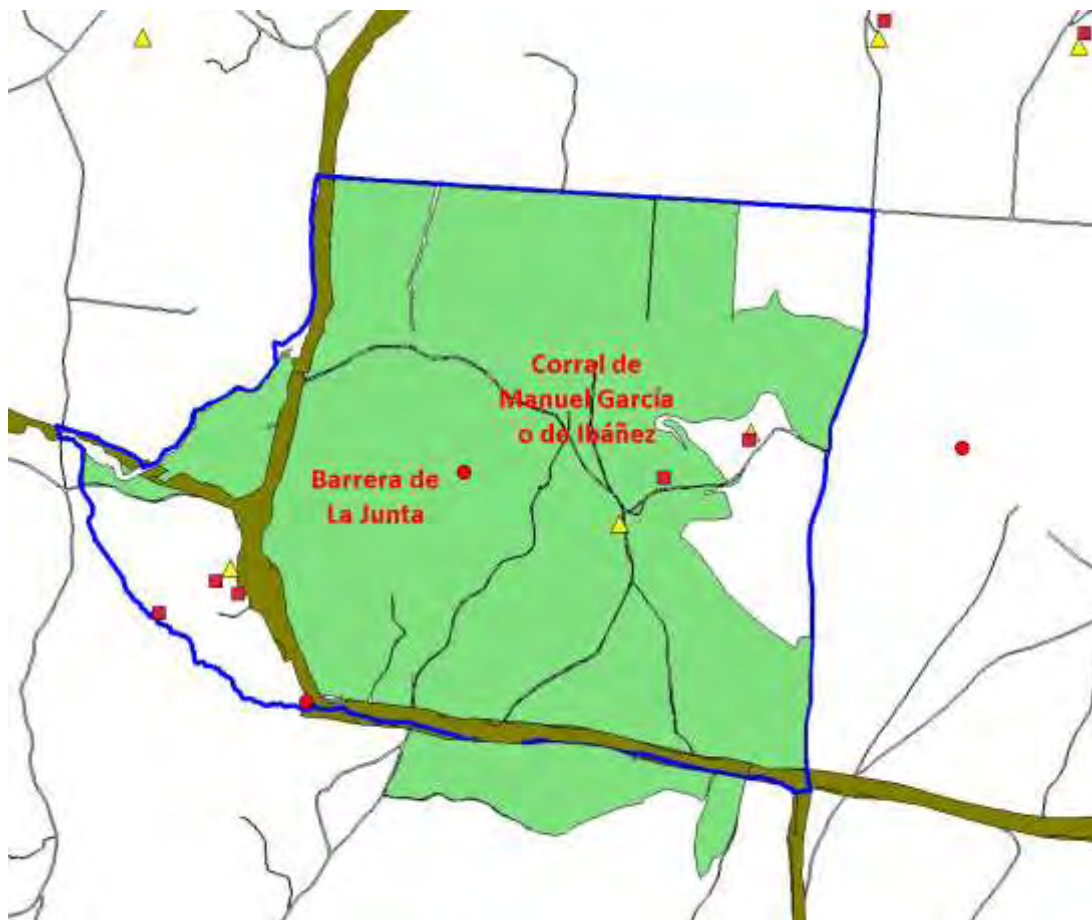
#### **7º.- CROQUIS DEL DISTRITO Y UBICACIÓN DE LA INFRAESTRUCTURA:**

**EN CASO DE QUE ESTA INFRAESTRUCTURA FUERA DEMOLIDA, ¿LA UBICACIÓN PODRÍA SER ADECUADA PARA CONSTRUIR UN NUEVO REDIL?** No, la superficie disponible es muy pequeña y no hay acceso para vehículo
