## **ANEXO III: ACTUACIONES EN INFRAESTRUCTURAS CON INTERÉS ETNOGRÁFICO.**

## FICHA DE REVISIÓN DE APRISCOS DE BARDENAS, PRIMAVERA DE 2023

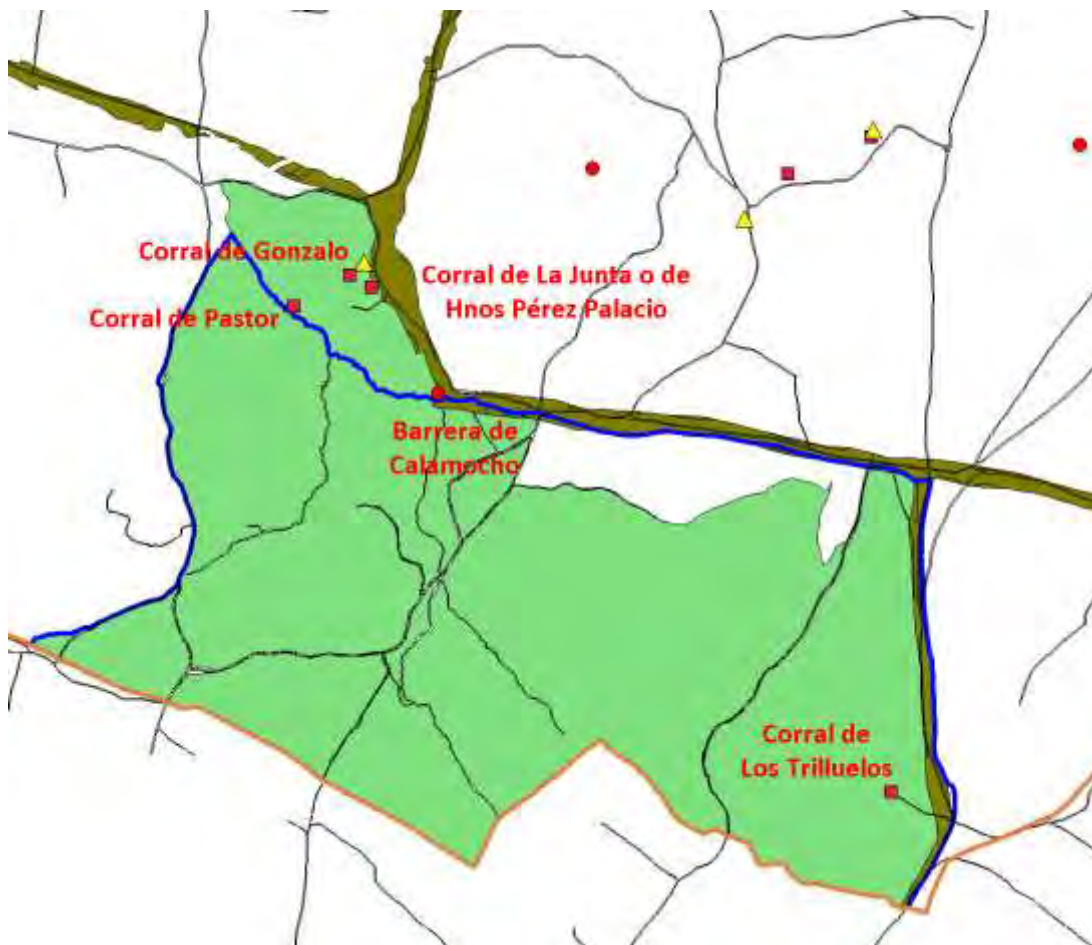
#### **7º.- CROQUIS DEL DISTRITO Y UBICACIÓN DE LA INFRAESTRUCTURA:**

**EN CASO DE QUE ESTA INFRAESTRUCTURA FUERA DEMOLIDA, ¿LA UBICACIÓN PODRÍA SER ADECUADA PARA CONSTRUIR UN NUEVO REDIL?** Sí, hay un majadal grande y con buen acceso; el problema es que está en una esquina del distrito

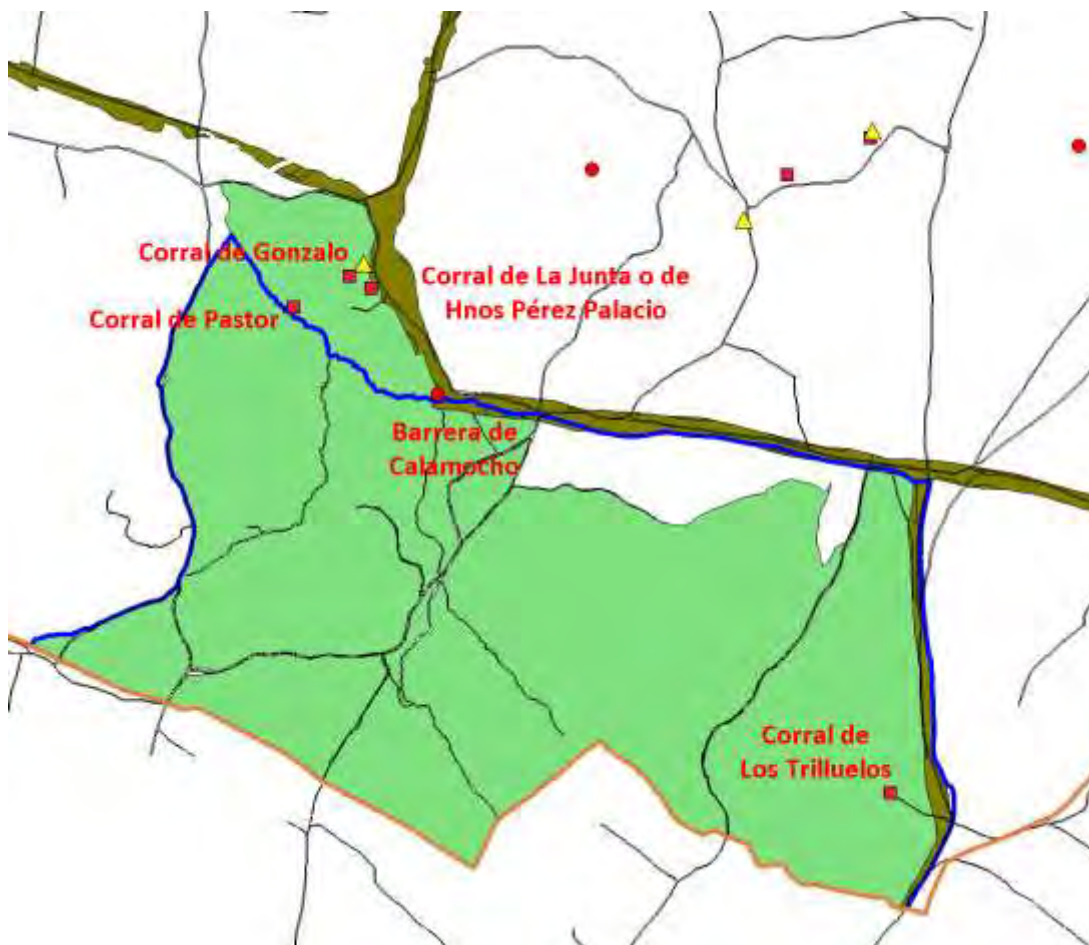
#### **7º.- CROQUIS DEL DISTRITO Y UBICACIÓN DE LA INFRAESTRUCTURA:**

**EN CASO DE QUE ESTA INFRAESTRUCTURA FUERA DEMOLIDA, ¿LA UBICACIÓN PODRÍA SER ADECUADA PARA CONSTRUIR UN NUEVO REDIL?** No, y no debería hacerse ninguna infraestructura ganadera dentro de un barranco; no hay acceso para vehículo.

**8º.- OTROS COMENTARIOS:** Sin uso desde hace muchos años, el cubierto está tan colmatado de estiércol que las ovejas pegarían en el techo (que por otra parte se cae a pedazos).

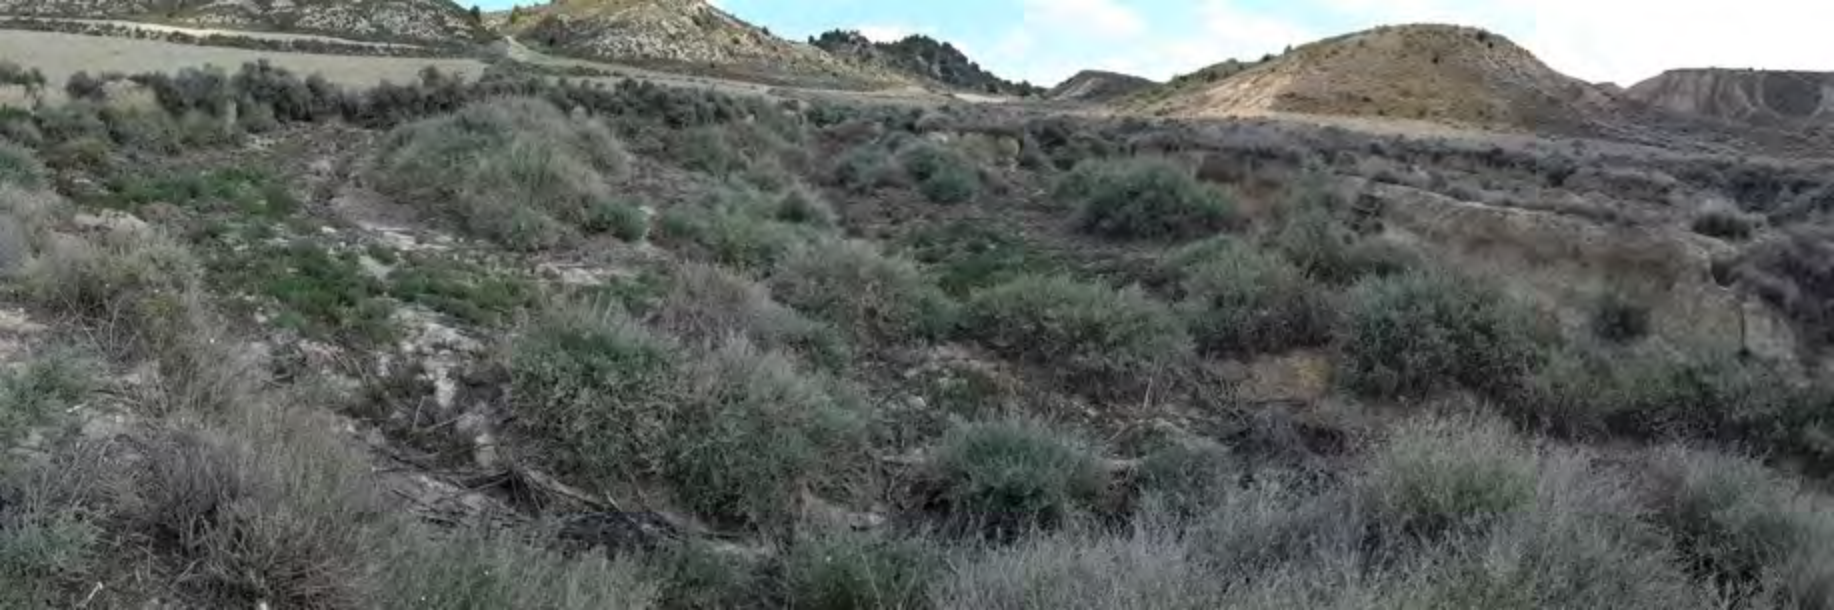
#### **8º.- OTROS COMENTARIOS**

- **¿Fue inspeccionado por TEIR INGENIERÍA en 2011?:** No
- **¿Se aprecian obras o mejoras posteriores?:** No
- **¿Hay cubiertas de uralita?** No      **Superficie aproximada:** vestigios
- **¿Hay partes de uralita rotas o deterioradas?** Se encuentran dos trozos
- **Otras observaciones:** Quizás hubo algún pequeño refugio con techumbre de uralita y sus restos están enterrados

- **Calidad del paisaje en su entorno:** Alta, aunque está en una vaguada
- **Nivel del impacto de la construcción:** Nulo, ya no se ve nada y está cubierto por vegetación
- **Otras observaciones:**

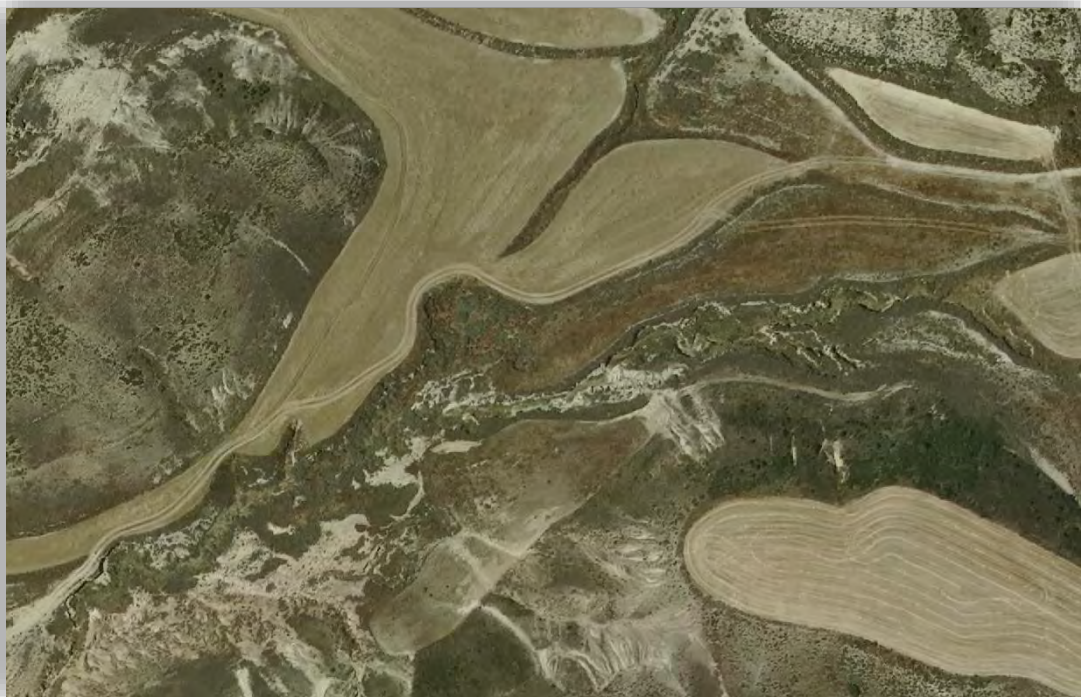
| <b>Nº 161</b> | <b>Tollo de Los Royales</b> | <b>X612236</b> | <b>Y4680727</b> |

El llamado “Tollo de Los Royales” se encontraba entre esas construcciones, mereciendo del personal de OLCAIRUM S.L. ser encuadrado en la categoría C.
