## **ANEXO IV-1: INSTALACIONES QUE PUEDEN RECUPERARSE PARA CONTINUAR LA ACTIVIDAD GANADERA.**

## FICHA DE REVISIÓN DE APRISCOS DE BARDENAS, PRIMAVERA DE 2023

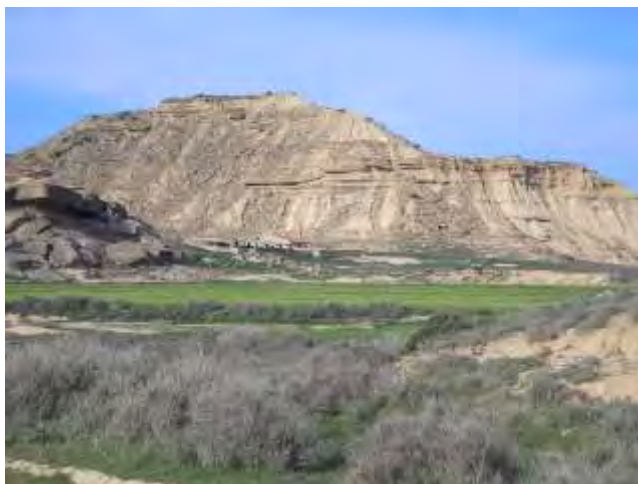
Dadas las características de esta instalación ganadera, su estado de conservación y su ubicación y facilidad de acceso, en este caso y, a nuestro entender, el corral del Salinero tendría que ser, sin duda una de las edificaciones ganaderas que se deberían preservar de todo tipo de modificación en su estructuración. Es esta la razón por lo que la redacción de esta ficha difiere del resto.

*Vista general del conjunto de construcciones: barrera; corral con serenado y cabaña aneja.*

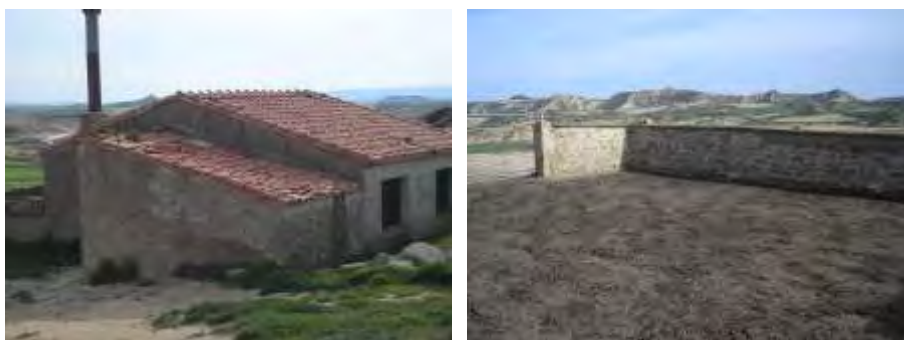
Vista de la cabaña y serenado.

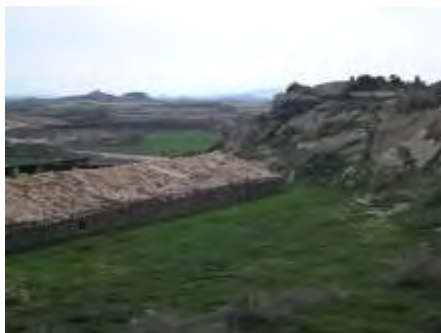
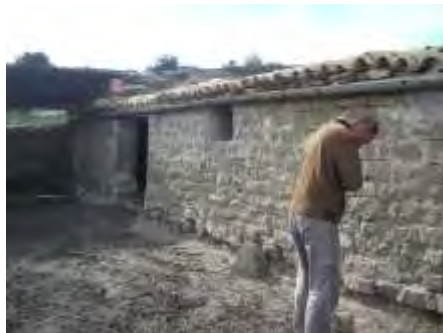
Detalle de la parte posterior y delantera del cubierto. Se puede observar como el relieve oculta parte de la edificación.

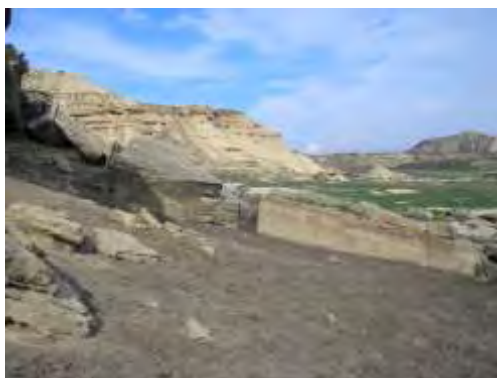
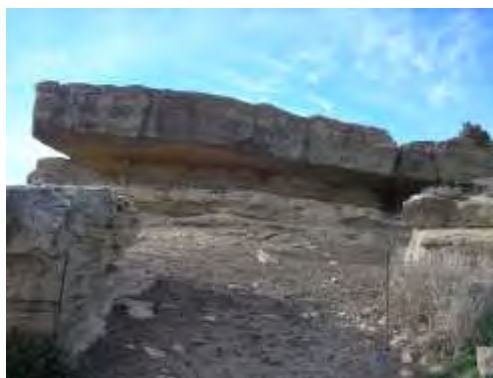
- Relación con el entorno: La instalación se ubica en un entorno desde el punto de vista paisajístico con alto valor, integrándose con el mismo. Existe una **barrera** adyacente al corral que aprovecha e integra el relieve existente, en su totalidad. Su presencia incrementa el valor del conjunto construido.

*Vista de los accidentes topográficos que conforman la barrera.*

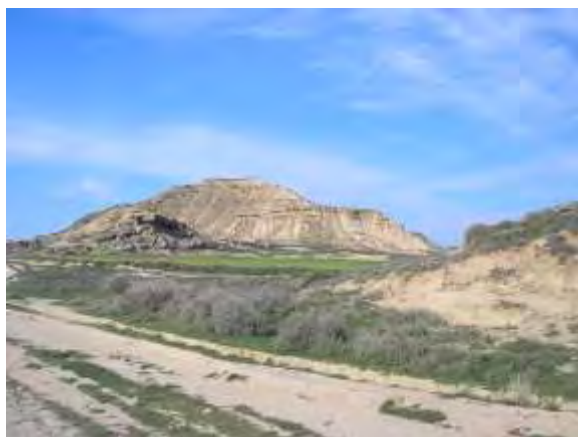
En primer plano, la Cañada de Los Roncaleses. Al fondo el “*Corral del Salinero*”.

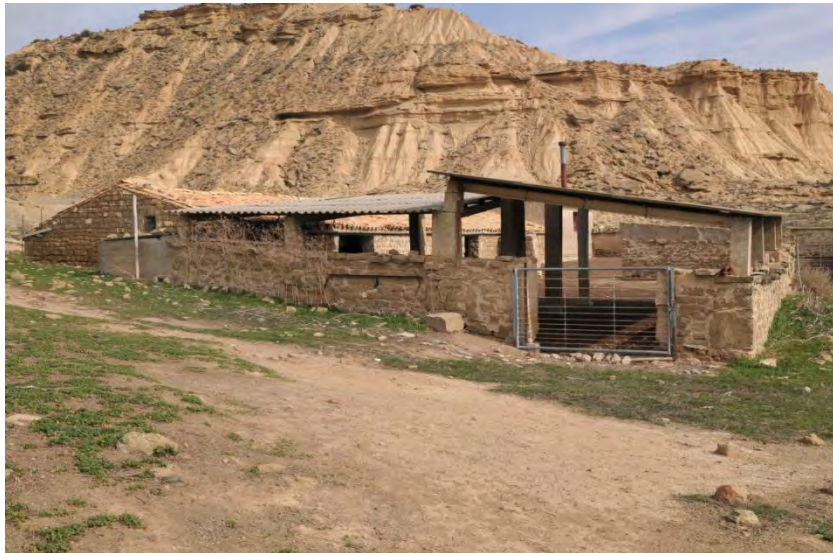
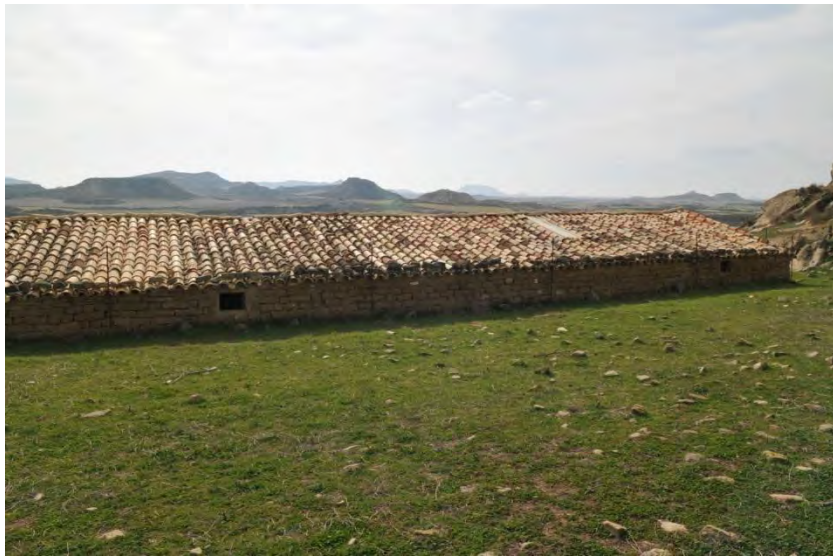
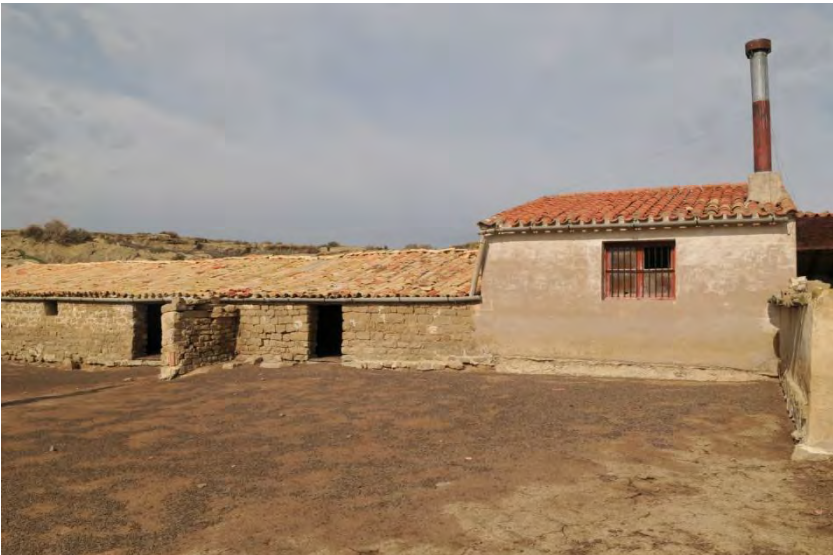
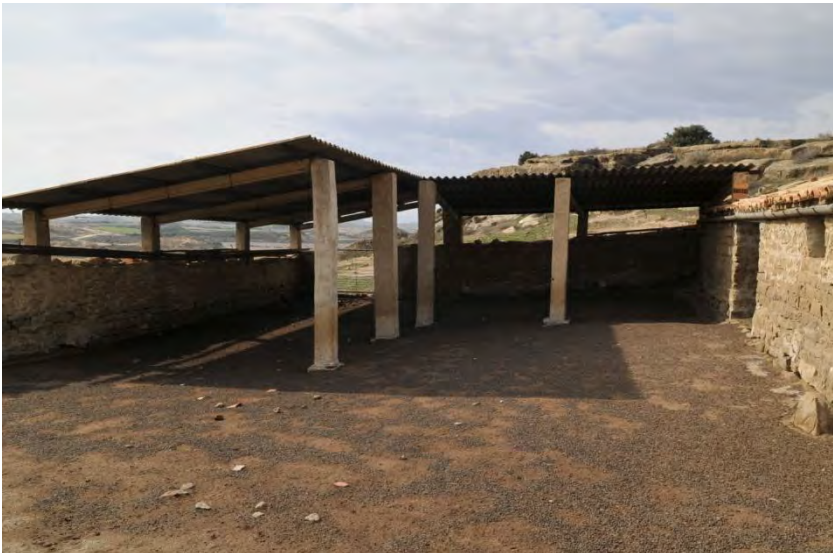
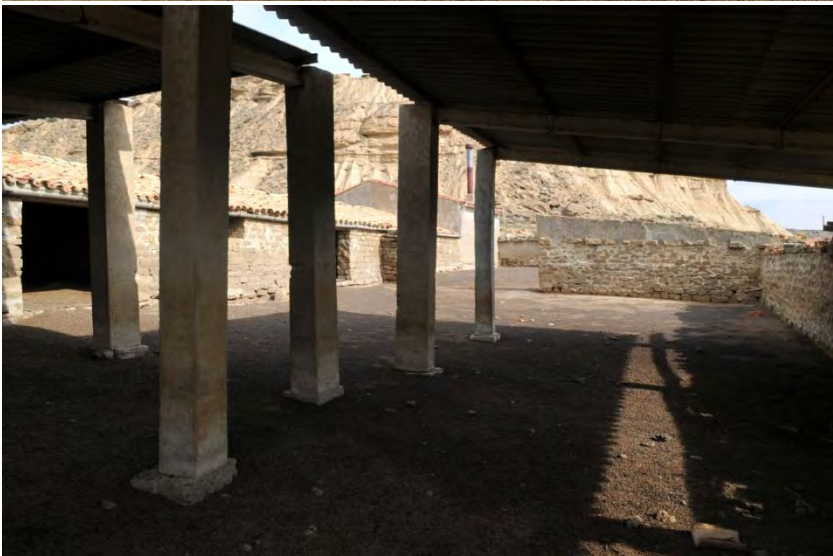
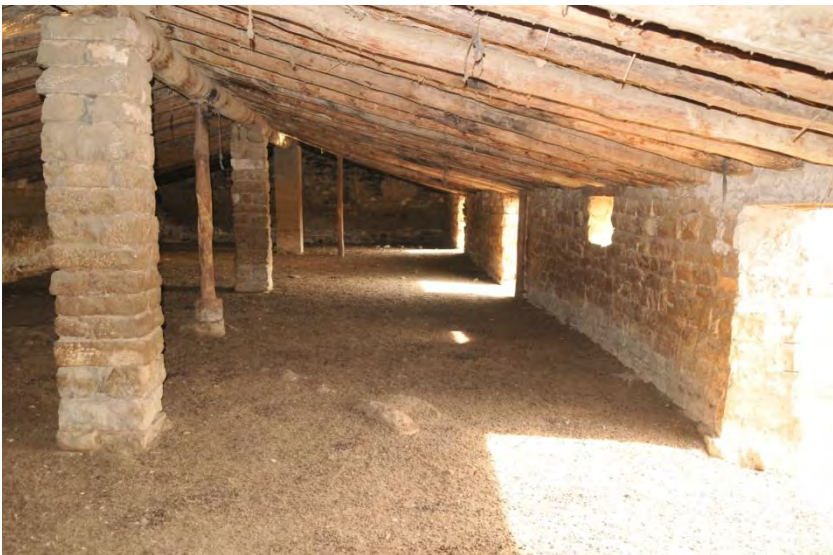
7. ANEXO FOTOGRÁFICO

El corral se encuentra en buen estado de conservación.

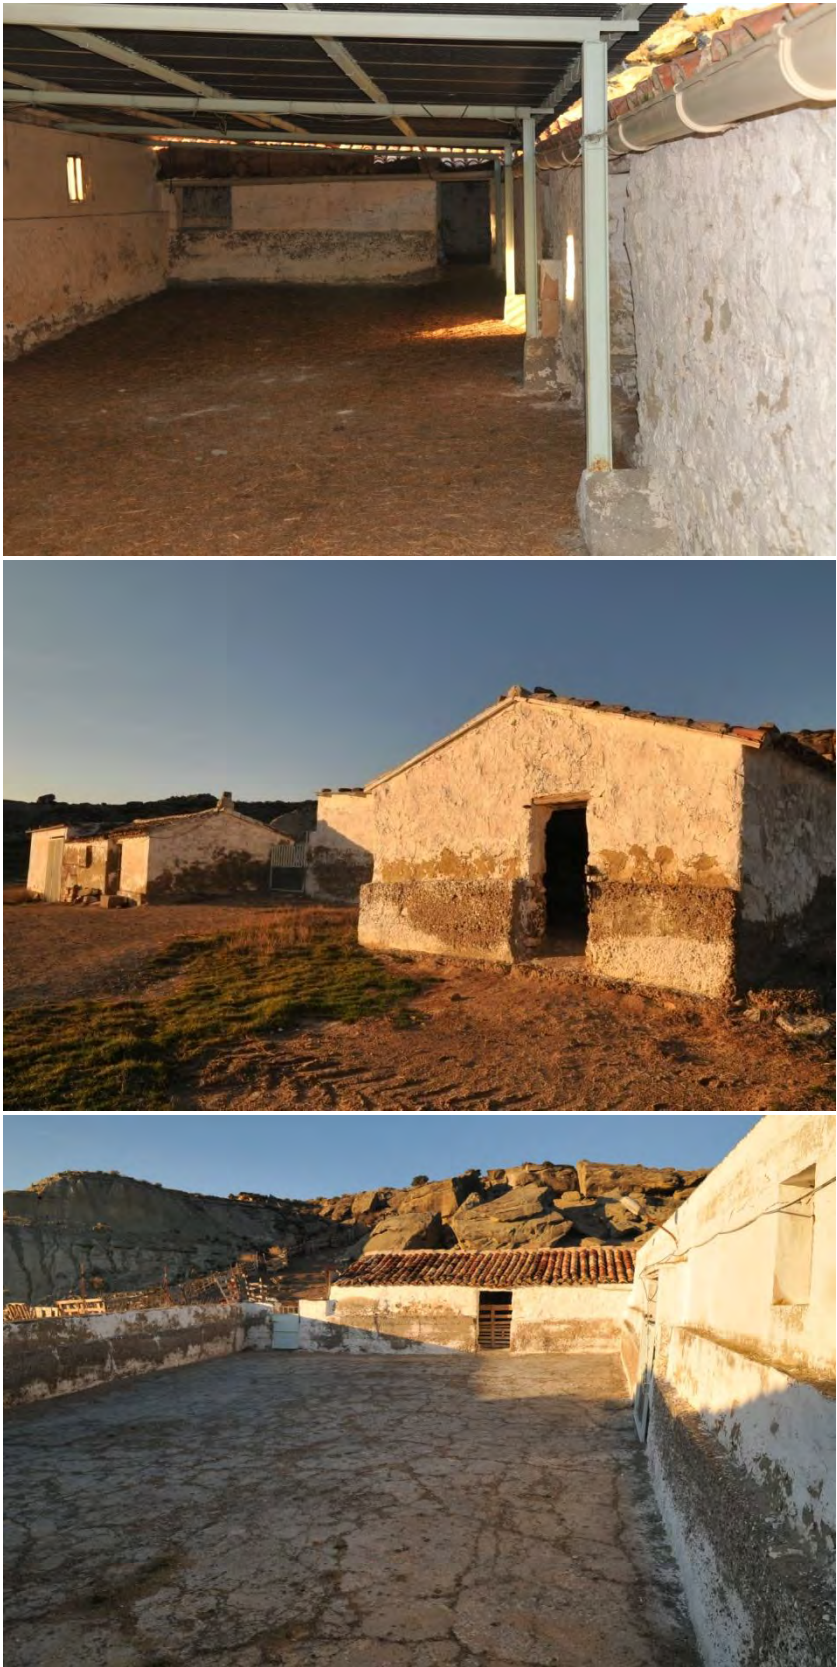
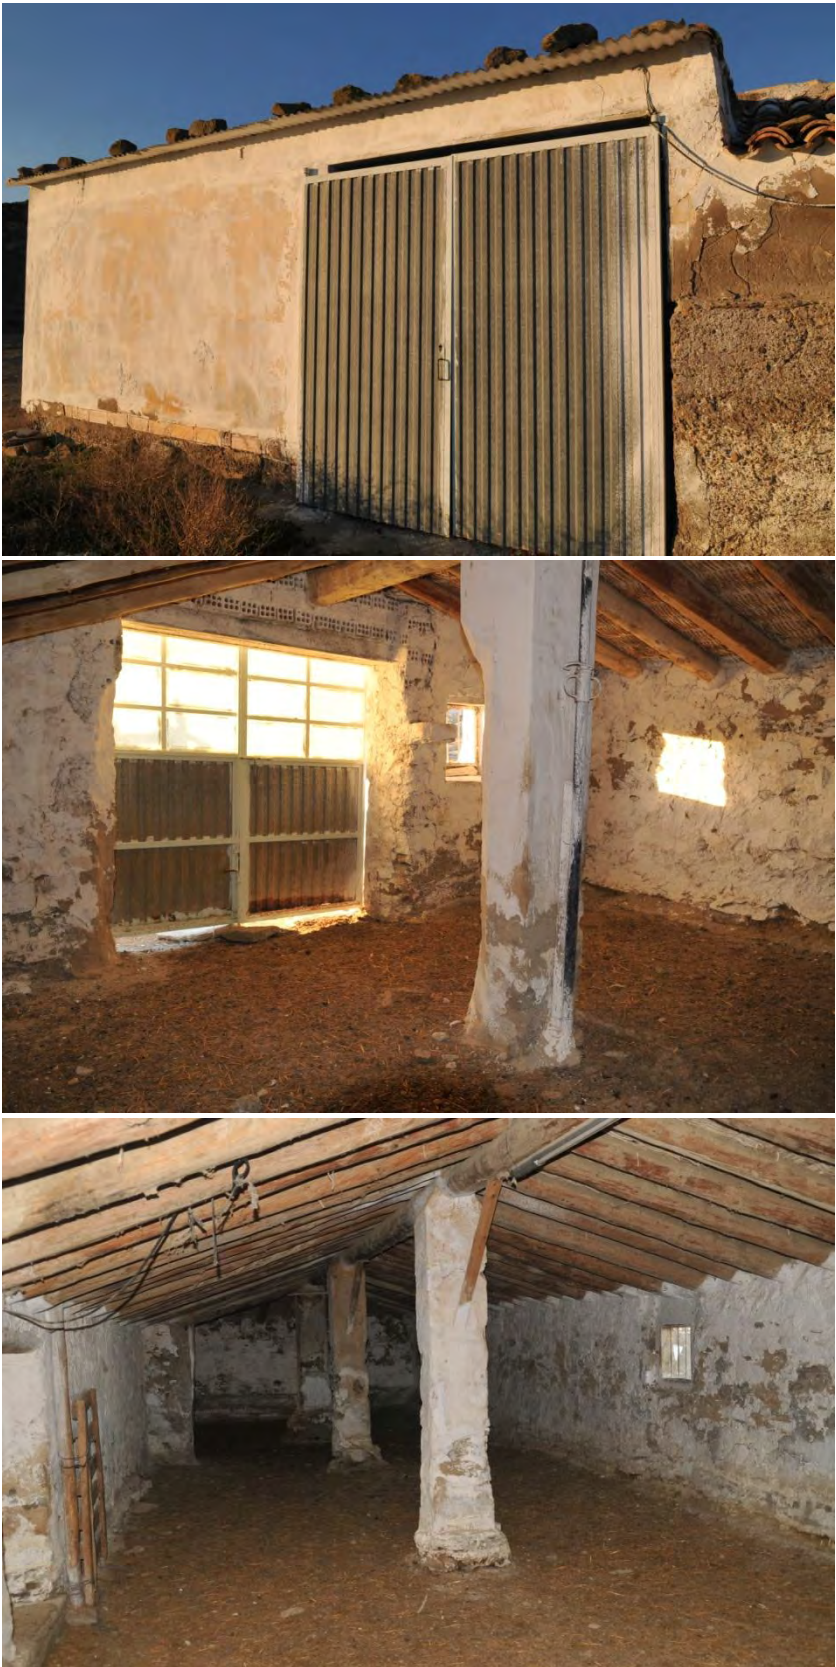
7. ANEXO FOTOGRÁFICO

- **¿Fue inspeccionado por TEIR INGENIERÍA en 2011?:** Sí
- **¿Se aprecian obras o mejoras posteriores?:** No, está peor conservada
- **¿Hay cubiertas de uralita?** No **Superficie aproximada:**
- **¿Hay partes de uralita rotas o deterioradas?** No encuentro ninguna
- **Otras observaciones:** Hay restos de postes de metal de un antiguo cercado, del corral hacia el este. Falta más de la mitad del tejado de chapa

Se recomienda pintar y conservar.

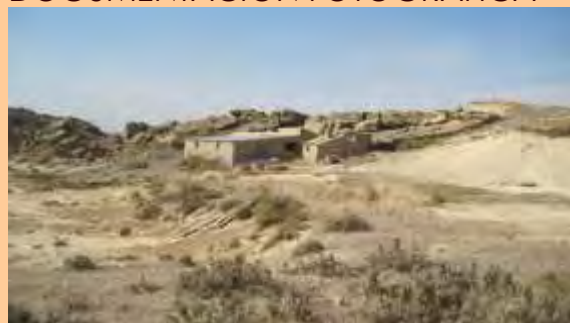
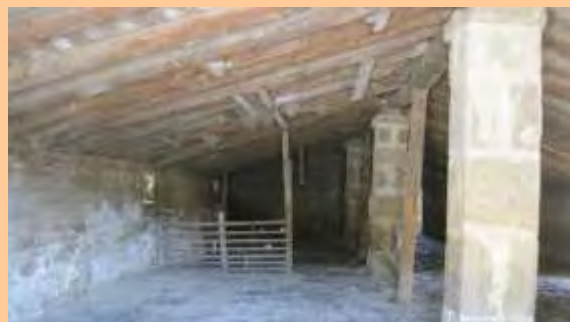
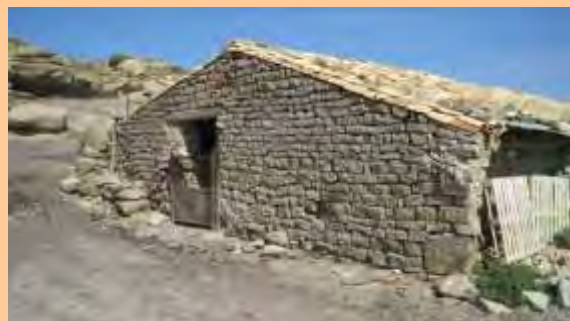
## DOCUMENTACIÓN FOTOGRÁFICA

- **¿Fue inspeccionado por TEIR INGENIERÍA en 2011?:** Sí
- **¿Se aprecian obras o mejoras posteriores?:** No
- **¿Hay cubiertas de uralita?** No      **Superficie aproximada:**
- **¿Hay partes de uralita rotas o deterioradas?** No
- **Otras observaciones:** Hay desperfectos en el tejado del corral más viejo (es de cañizo con tejas)

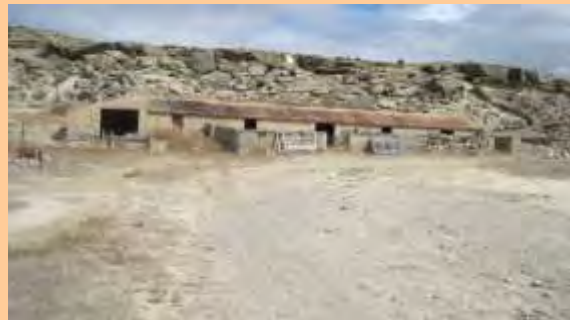
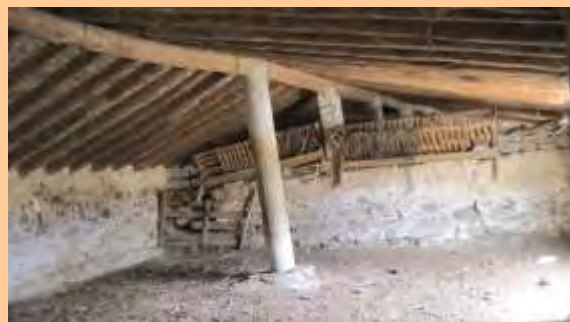
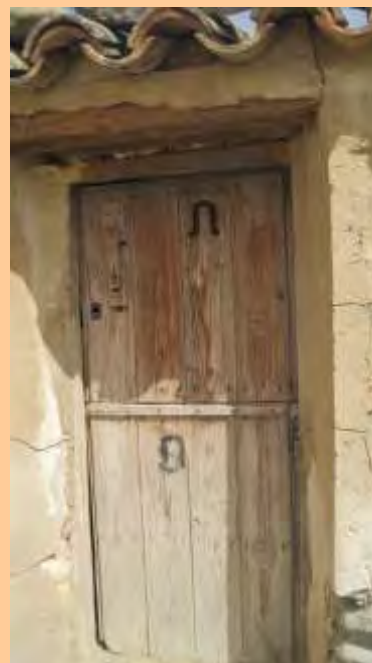
## DOCUMENTACIÓN FOTOGRÁFICA

- **¿Fue inspeccionado por TEIR INGENIERÍA en 2011?:** Sí
- **¿Se aprecian obras o mejoras posteriores?:** No, está en mucho peor estado
- **¿Hay cubiertas de uralita?** No      **Superficie aproximada:**
- **¿Hay partes de uralita rotas o deterioradas?** Sí, por delante del corral
- **Otras observaciones:** Hay restos de dos cercados que suman más de 7.000 m<sup>2</sup>, ambos muy destartados y para desmontar

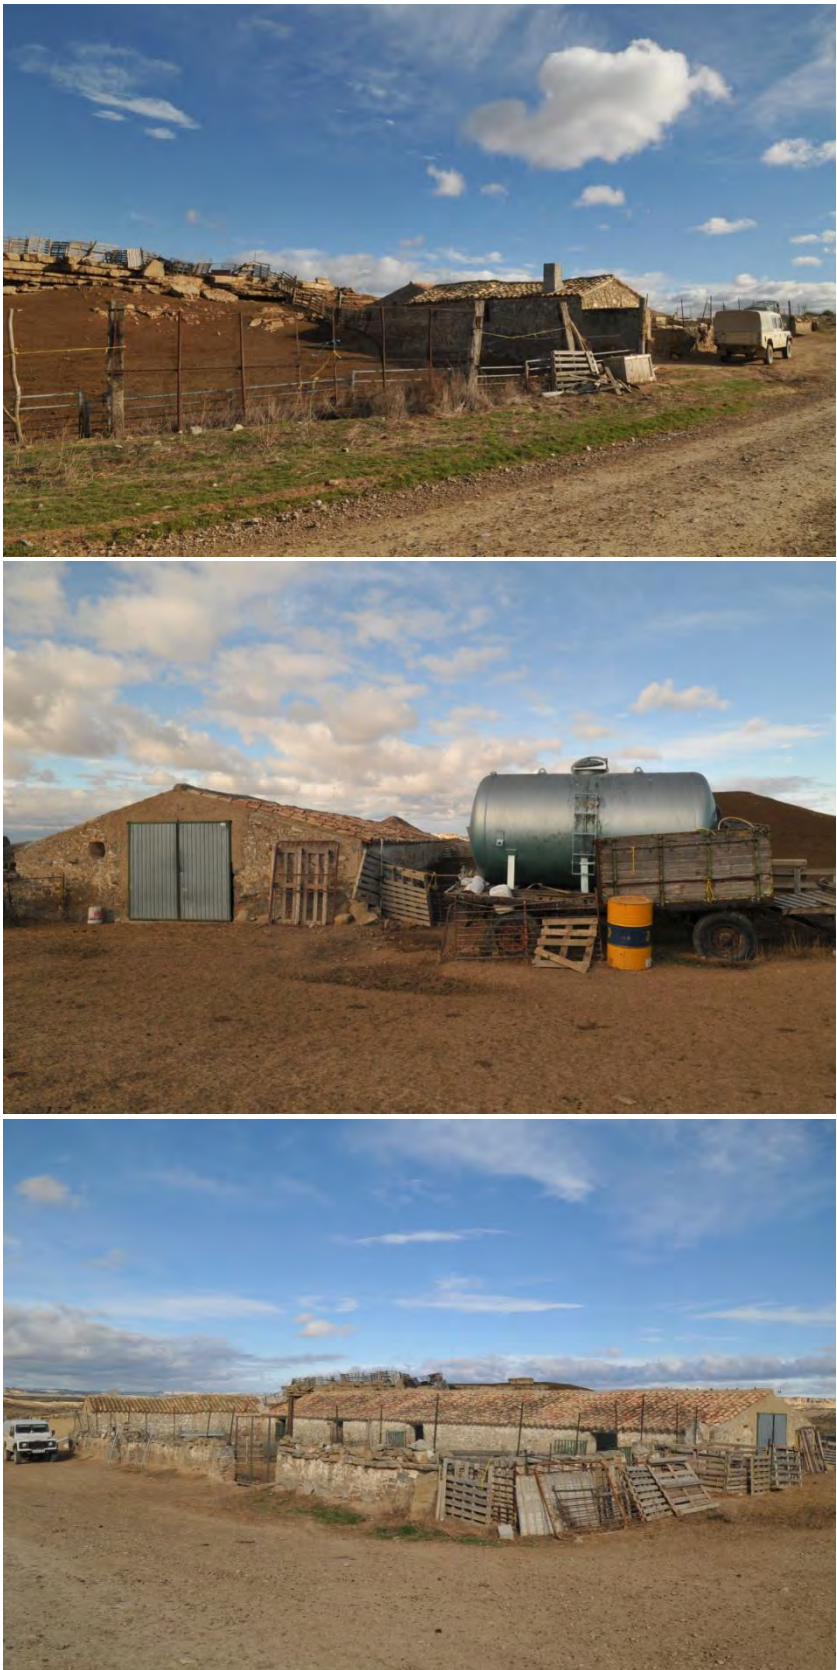
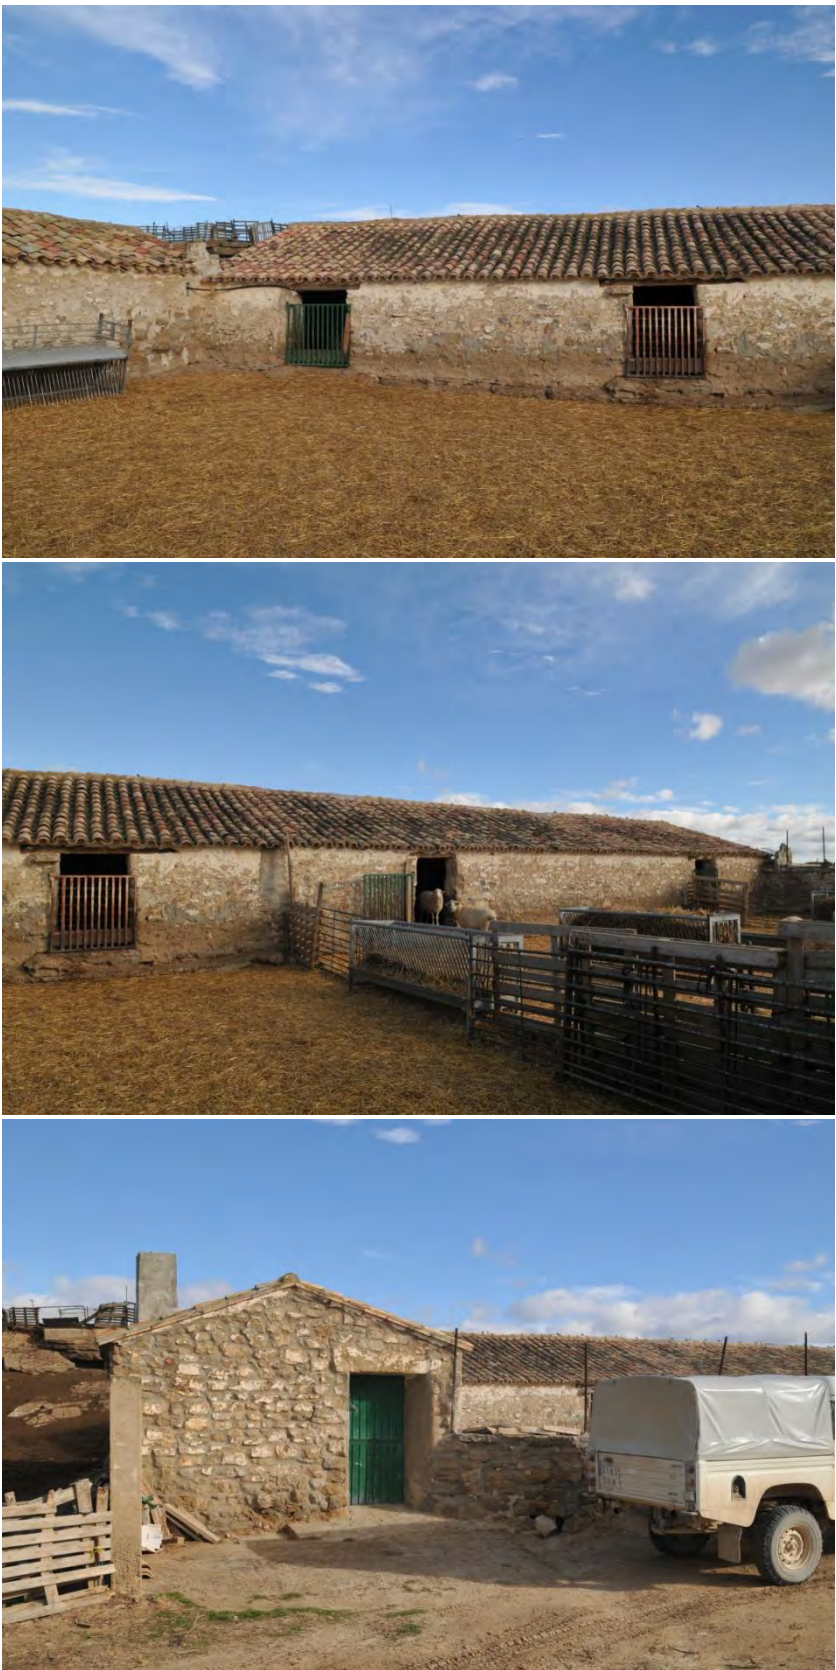
7. ANEXO FOTOGRÁFICO

- **¿Fue inspeccionado por TEIR INGENIERÍA en 2011?:** Sí
- **¿Se aprecian obras o mejoras posteriores?:** No, se ve en peor estado
- **¿Hay cubiertas de uralita?** No      **Superficie aproximada:**
- **¿Hay partes de uralita rotas o deterioradas?** No se encuentra ninguna
- **Otras observaciones:** El cercado está desmantelado y la cubierta vegetal parece estar recuperándose adecuadamente

Se recomienda sanear y limpiar.

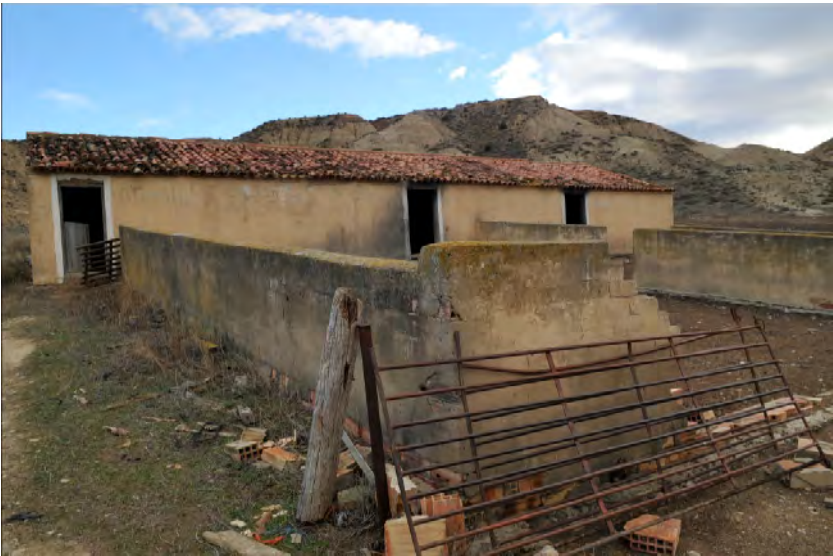
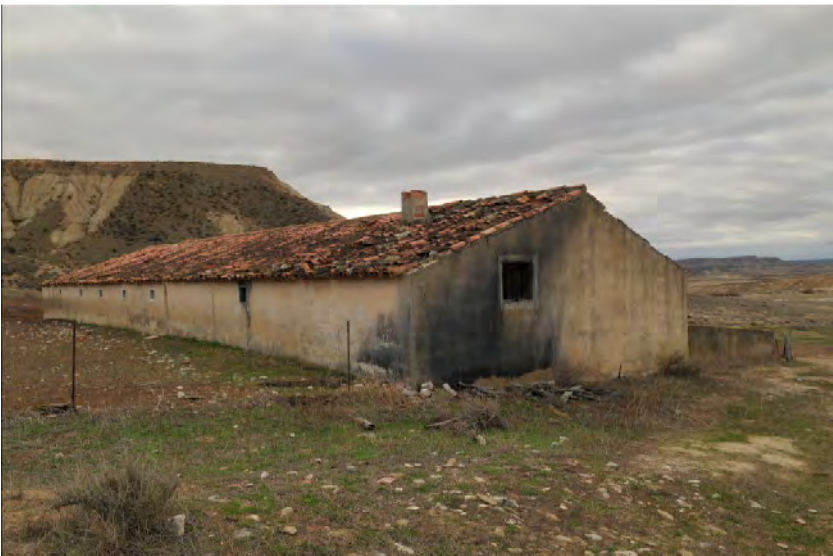
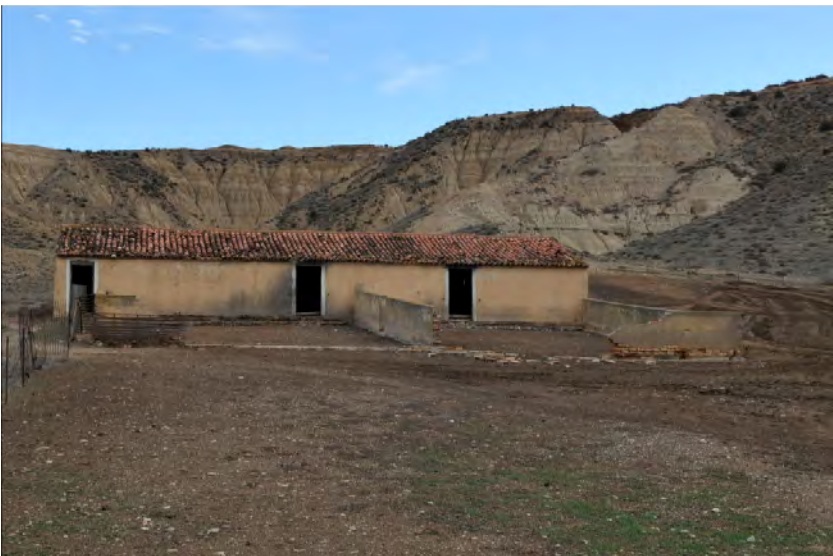
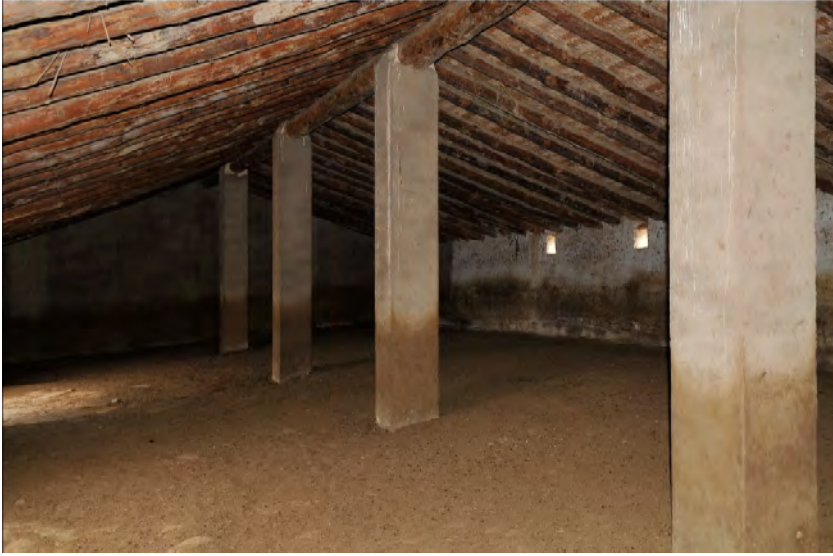
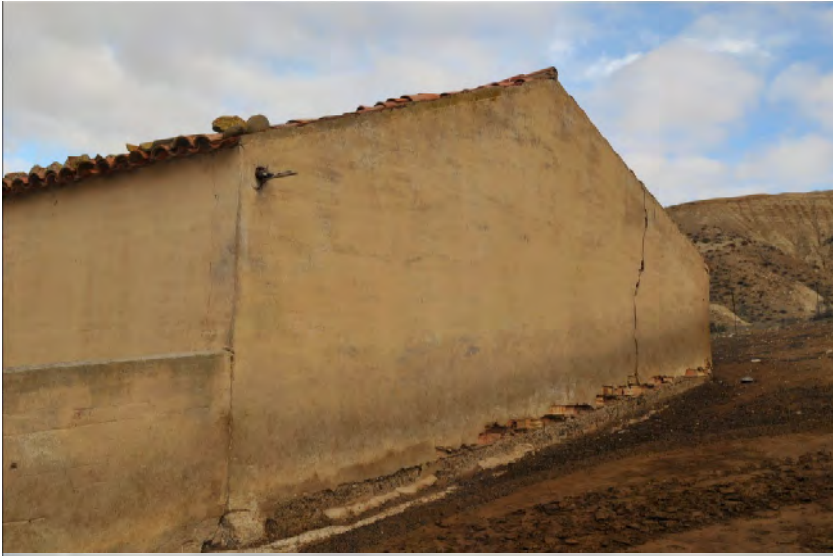
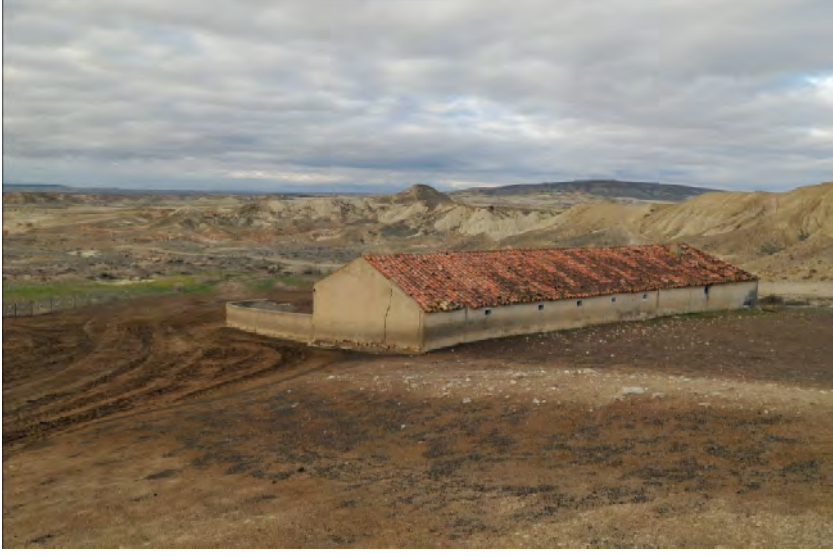
7. ANEXO FOTOGRÁFICO

- **¿Fue inspeccionado por TEIR INGENIERÍA en 2011?:** Sí
- **¿Se aprecian obras o mejoras posteriores?:** No, está en peor estado
- **¿Hay cubiertas de uralita?** No      **Superficie aproximada:**
- **¿Hay partes de uralita rotas o deterioradas?** No encuentro ninguna
- **Otras observaciones:** El corral está casi rodeado por un cercado de piquetes metálicos y red ganadera de unos 2.000 m<sup>2</sup>, en algunas partes duplicado por pastor eléctrico por estar en mal estado

Se recomienda derribar

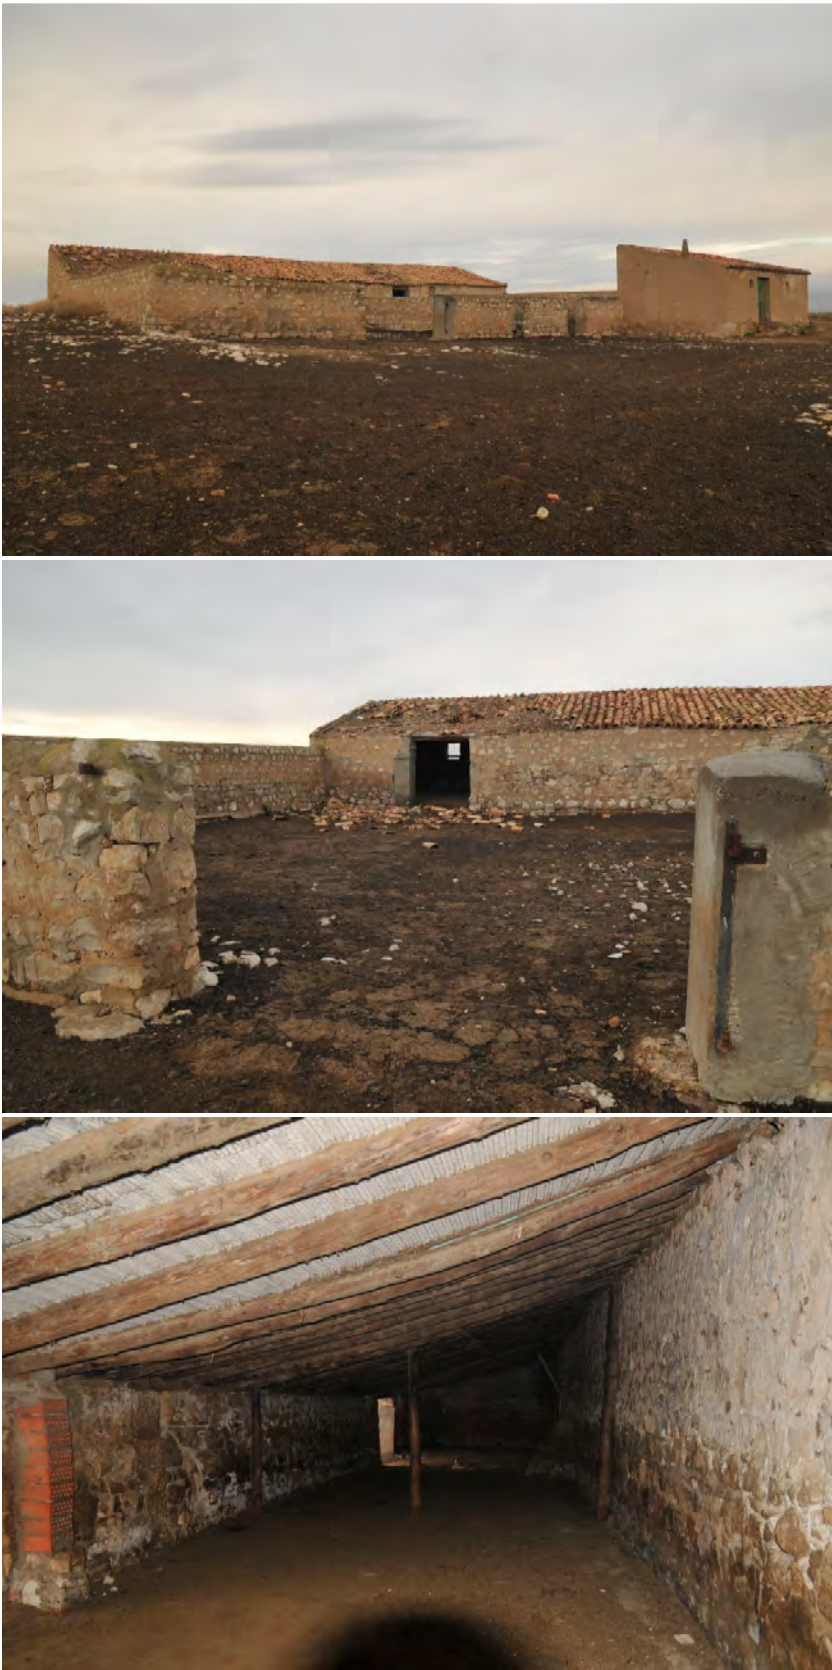
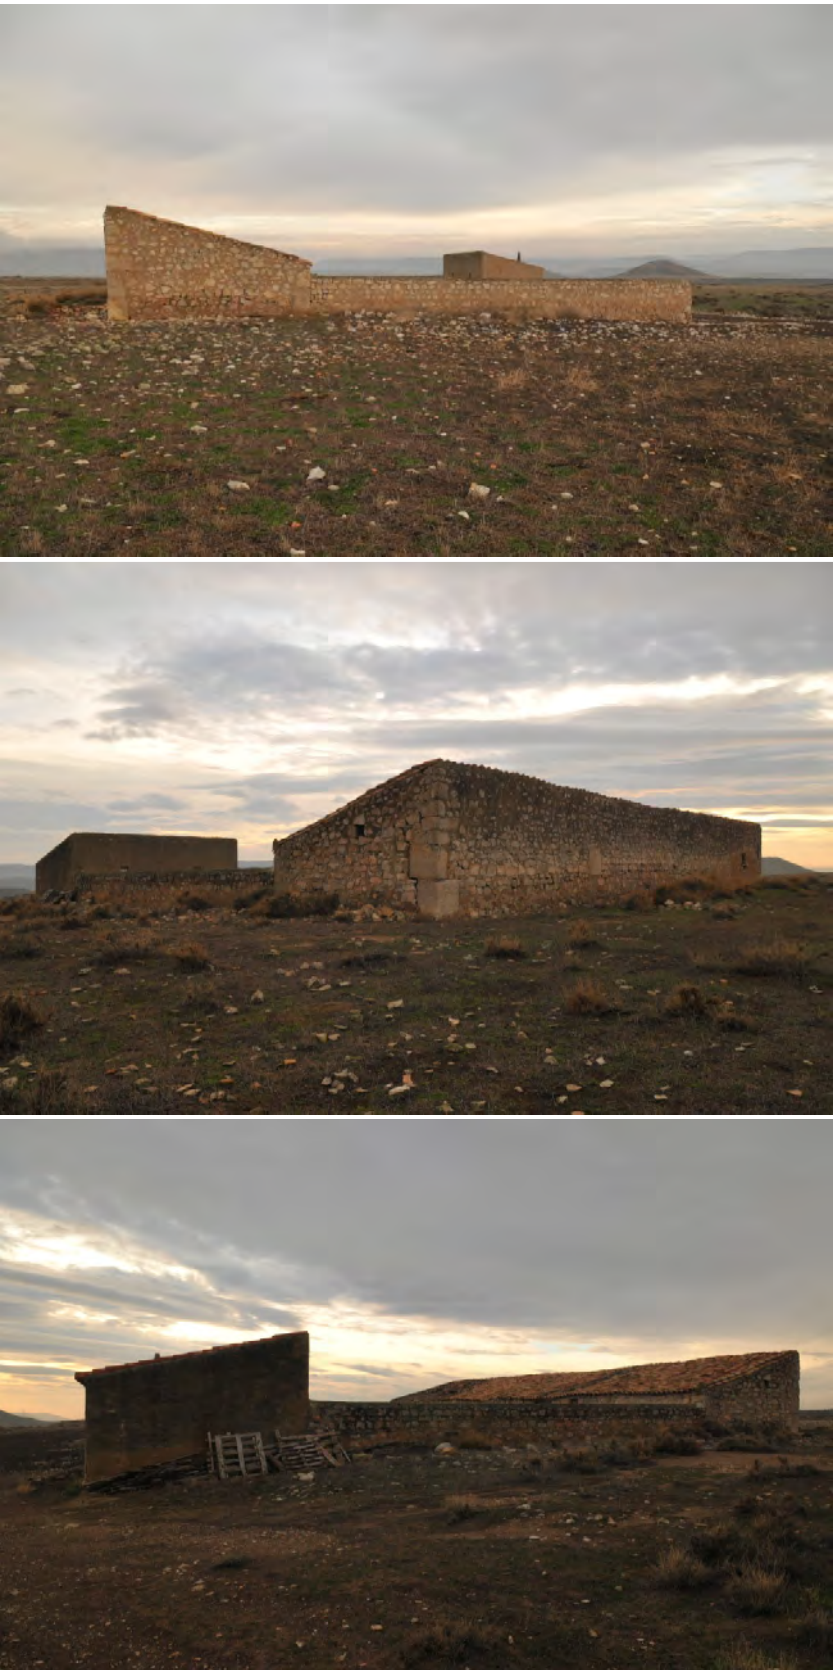
7. ANEXO FOTOGRÁFICO

- **¿Fue inspeccionado por TEIR INGENIERÍA en 2011?:** Sí
- **¿Se aprecian obras o mejoras posteriores?:** No, está en mucho peor estado
- **¿Hay cubiertas de uralita?** No      **Superficie aproximada:**
- **¿Hay partes de uralita rotas o deterioradas?** No se han encontrado
- **Otras observaciones:** Tejado del cubierto en ruinas; hay un cercado de pastor eléctrico en el majadal que parece usarse más que el corral

| Se recomienda derribar. |

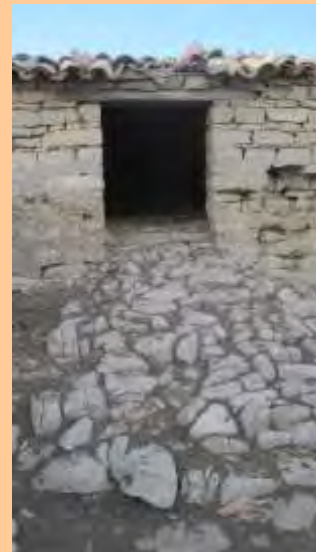
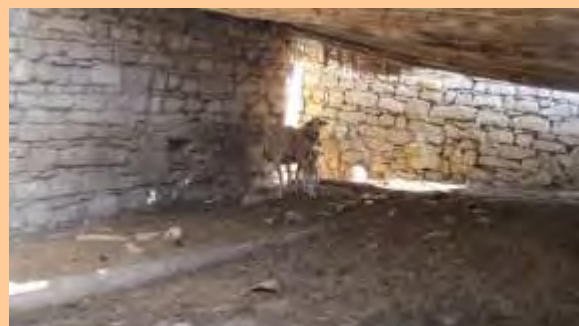
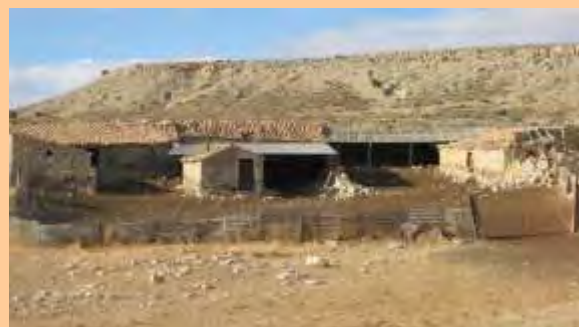
## DOCUMENTACIÓN FOTOGRÁFICA

- **¿Fue inspeccionado por TEIR INGENIERÍA en 2011?:** Sí
- **¿Se aprecian obras o mejoras posteriores?:** No, está en mucho peor estado
- **¿Hay cubiertas de uralita?** Sí      **Superficie aproximada:** Unos 10 m<sup>2</sup>
- **¿Hay partes de uralita rotas o deterioradas?** No se han encontrado
- **Otras observaciones:** Todo está en estado muy ruinoso

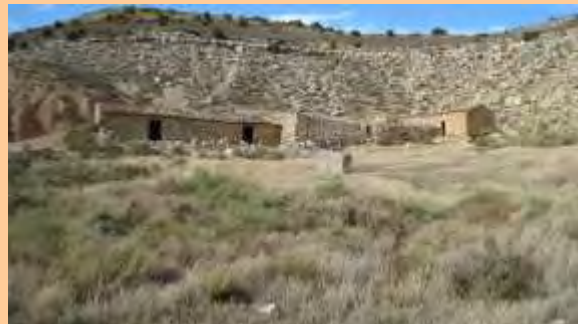
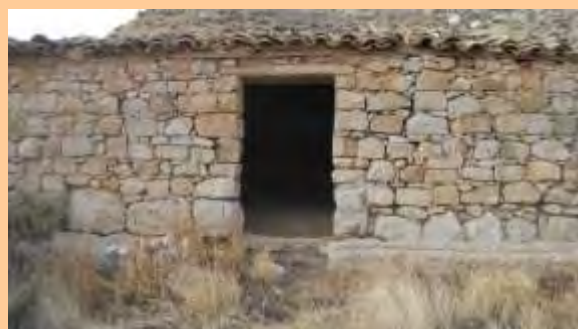
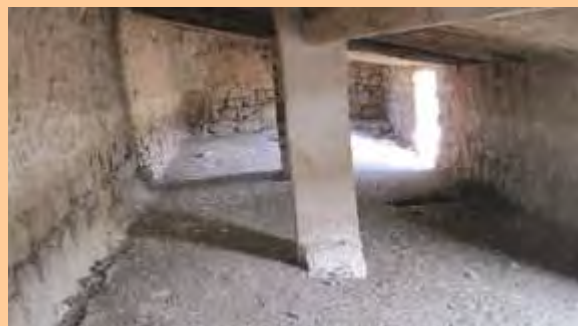
## DOCUMENTACIÓN FOTOGRÁFICA

- **¿Fue inspeccionado por TEIR INGENIERÍA en 2011?:** Sí
- **¿Se aprecian obras o mejoras posteriores?:** No, están en mucho peor estado
- **¿Hay cubiertas de uralita?** No **Superficie aproximada:**
- **¿Hay partes de uralita rotas o deterioradas?** No se han encontrado
- **Otras observaciones:** Ambos corrales están en ruina total

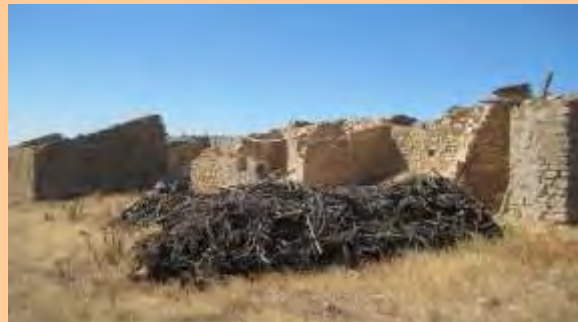
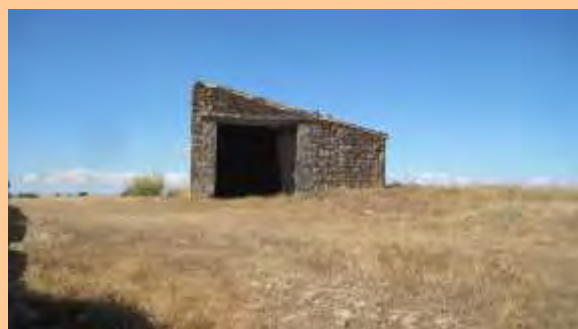
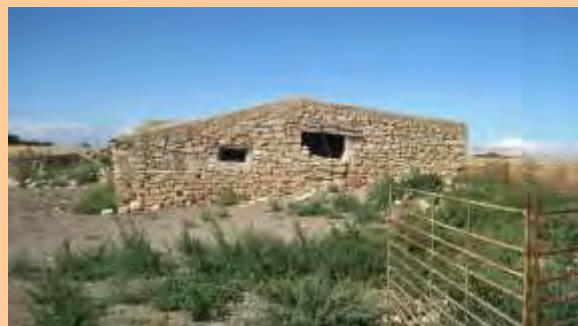
## DOCUMENTACIÓN FOTOGRÁFICA

- **¿Fue inspeccionado por TEIR INGENIERÍA en 2011?:** Sí
- **¿Se aprecian obras o mejoras posteriores?:** No, está en mucho peor estado
- **¿Hay cubiertas de uralita?** Sí      **Superficie aproximada:** Unos 160 m<sup>2</sup>
- **¿Hay partes de uralita rotas o deterioradas?** Alguna placa se está rompiendo, pero no se han visto trozos sueltos por el suelo
- **Otras observaciones:** No queda rastro del serenado; el “almacén” de la parte izquierda se está usando como garaje de la cisterna anti-incendios de la Comunidad durante la temporada de mayor riesgo de incendios

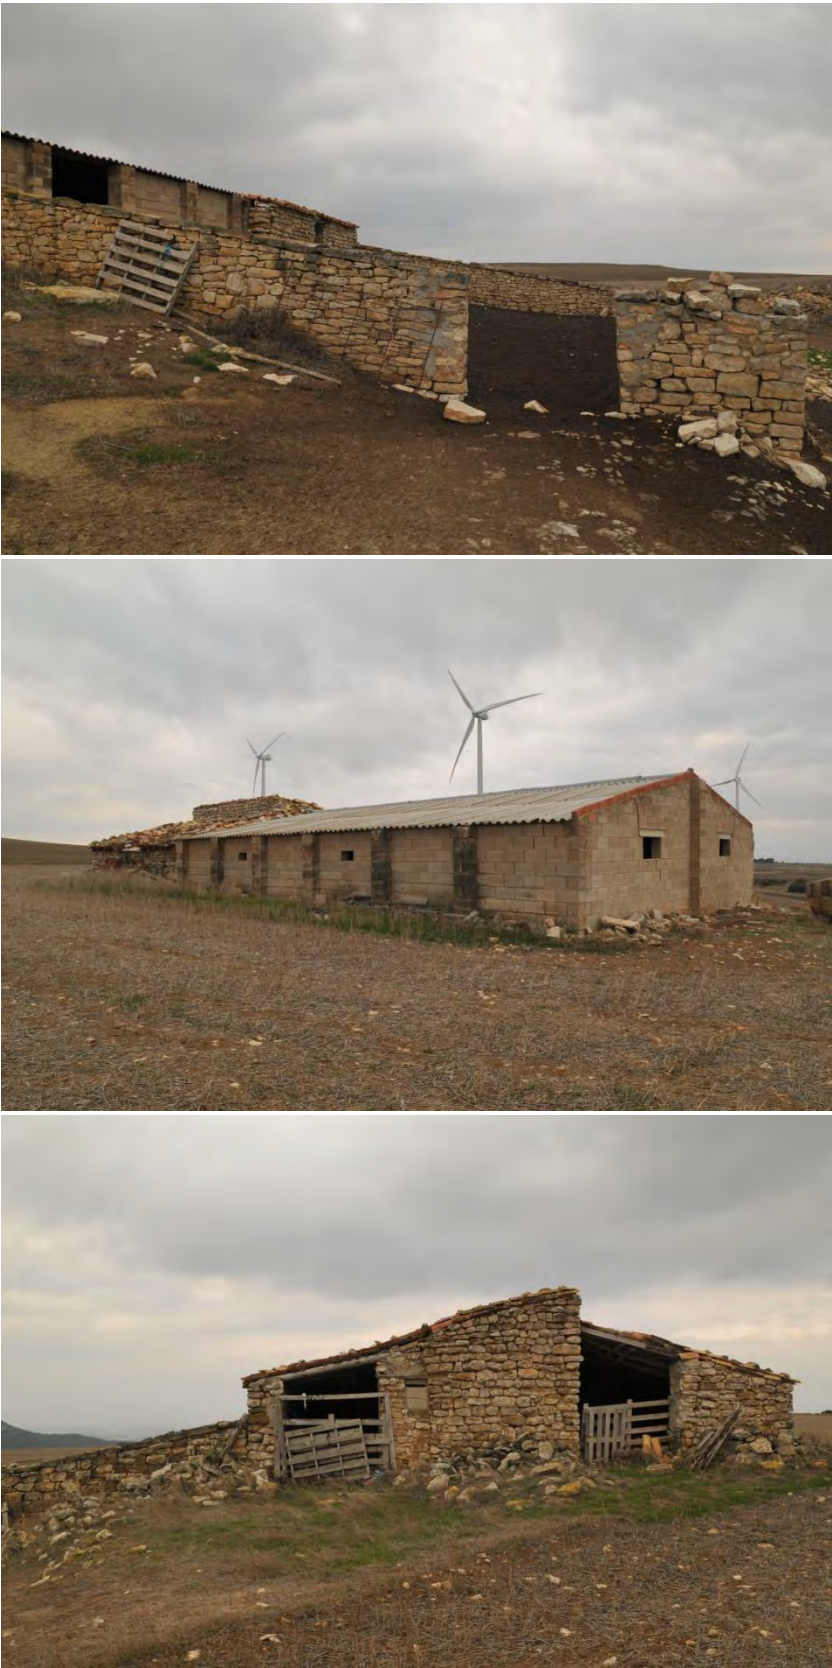
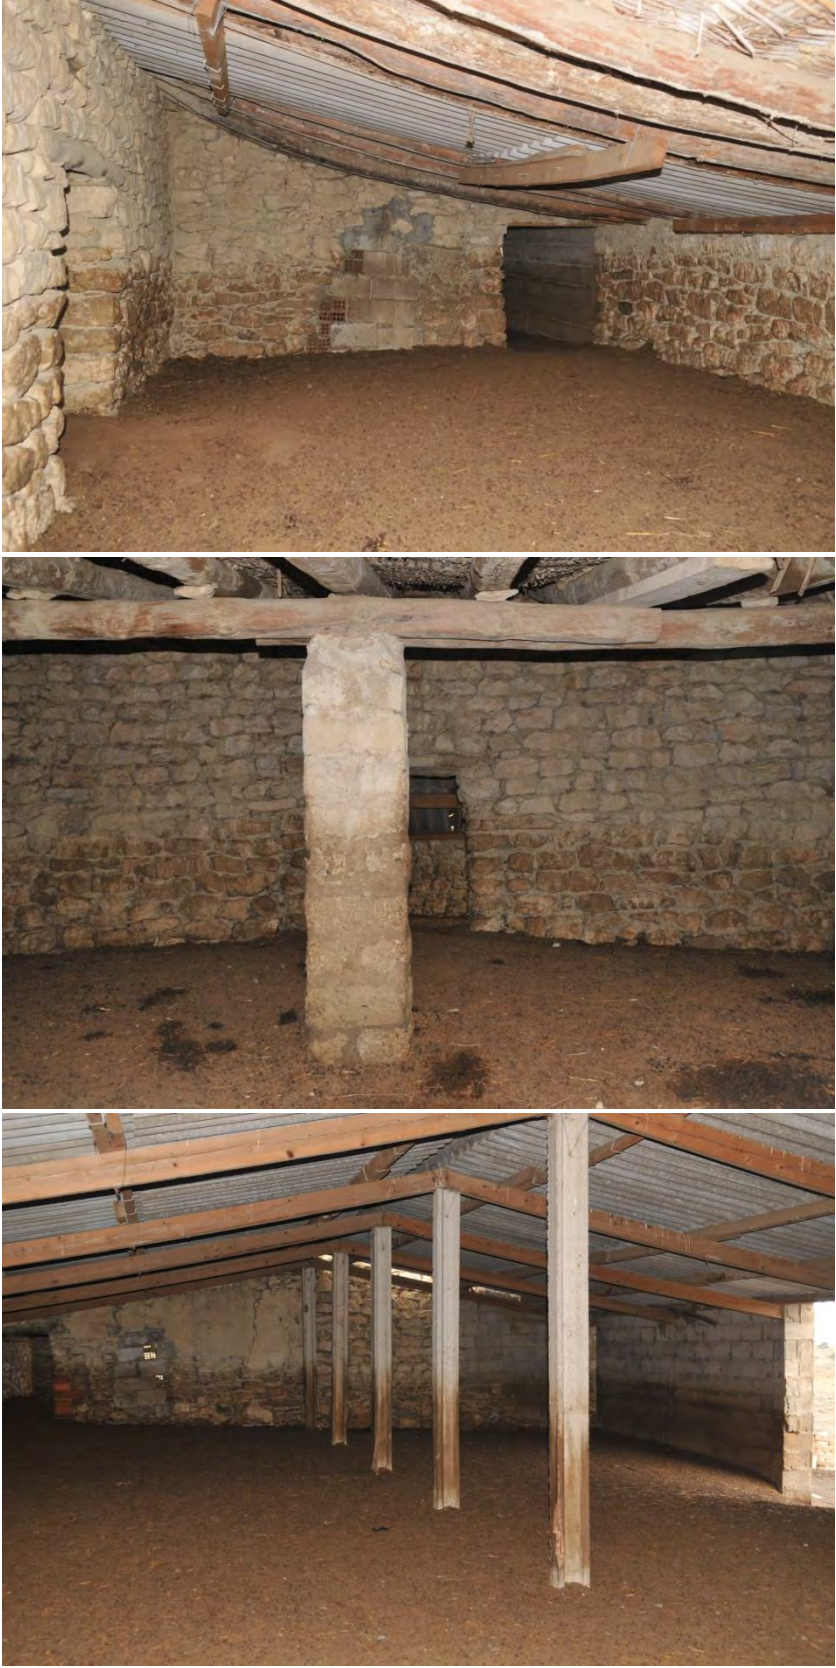
Nº42 CORRAL DE FARRIQUE 2

- **¿Fue inspeccionado por TEIR INGENIERÍA en 2011?:** Sí
- **¿Se aprecian obras o mejoras posteriores?:** No, está en mucho peor estado
- **¿Hay cubiertas de uralita?** Sí      **Superficie aproximada:** Unos 225 m<sup>2</sup>
- **¿Hay partes de uralita rotas o deterioradas?** Sí
- **Otras observaciones:** Excepto la cabaña, el resto de la construcción amenaza con venirse abajo en cualquier momento

Derribar.
