## **ANEXO IV-1: INSTALACIONES QUE PUEDEN RECUPERARSE PARA CONTINUAR LA ACTIVIDAD GANADERA.**

## FICHA DE REVISIÓN DE APRISCOS DE BARDENAS, PRIMAVERA DE 2023

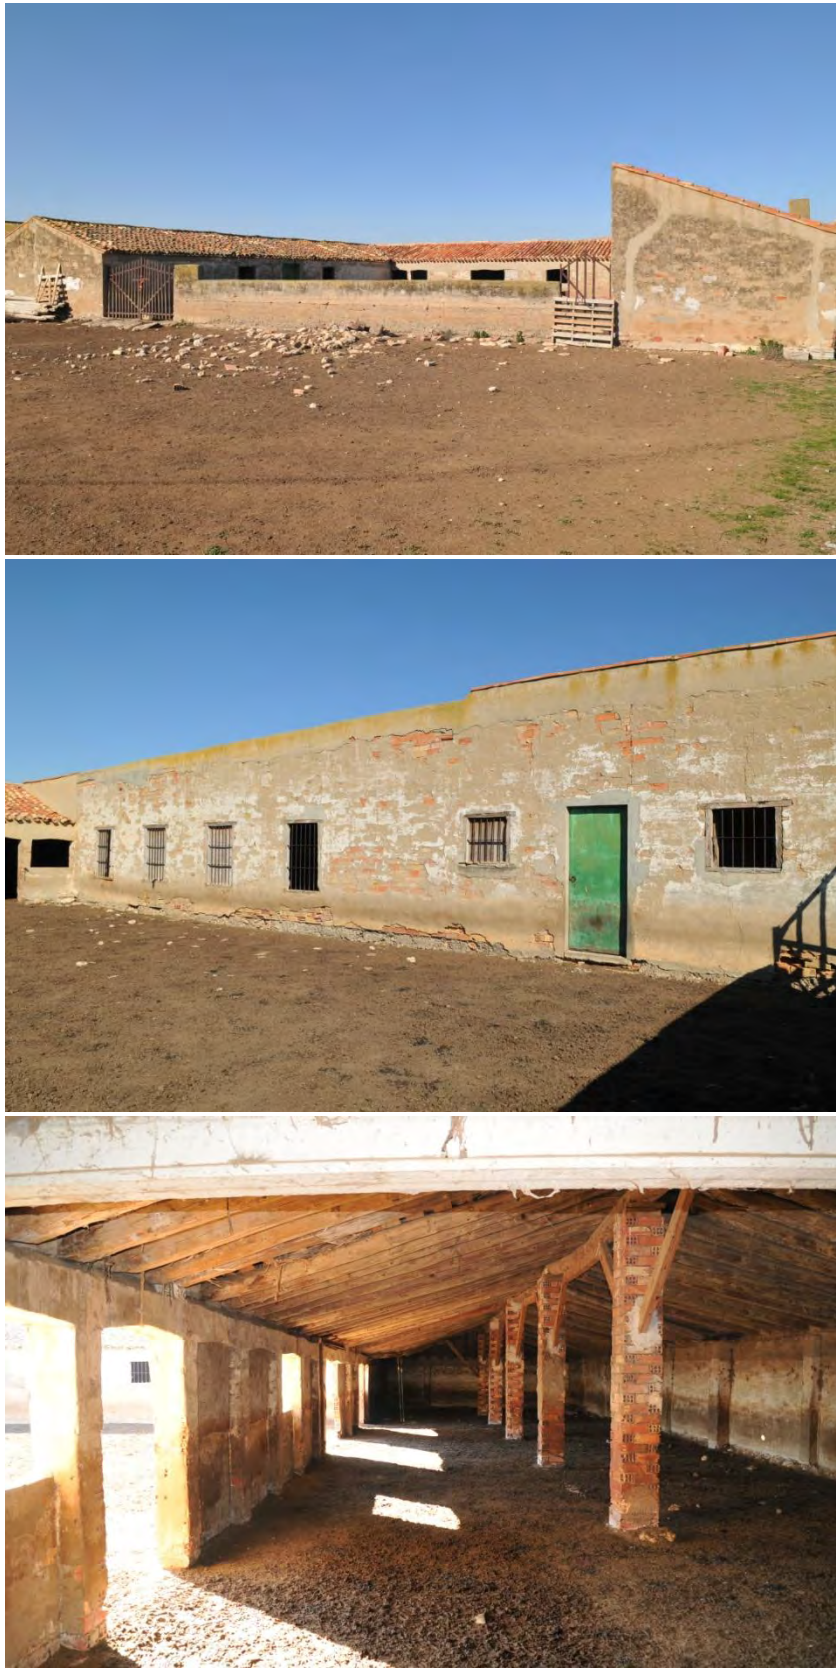
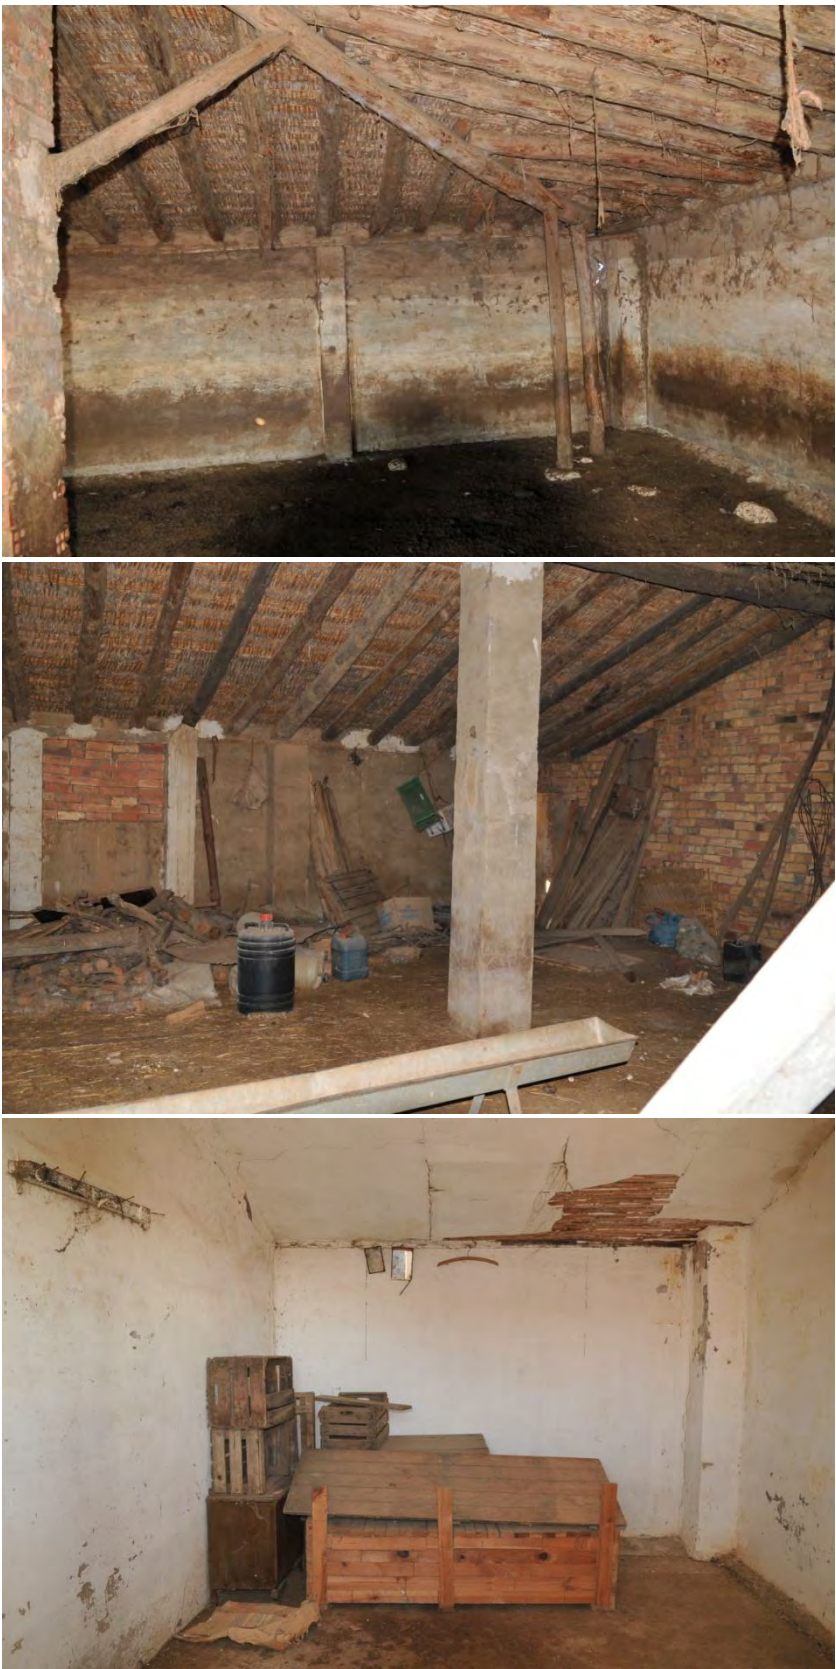
7. ANEXO FOTOGRÁFICO CORRAL VIEJO

- **¿Fue inspeccionado por TEIR INGENIERÍA en 2011?:** Sí
- **¿Se aprecian obras o mejoras posteriores?:** No
- **¿Hay cubiertas de uralita?** No      **Superficie aproximada:**
- **¿Hay partes de uralita rotas o deterioradas?** No se ve ninguna
- **Otras observaciones:** En el pozo interior existente en una caseta aneja al corral, sólo queda una tapa que lo cierra

Derribar.

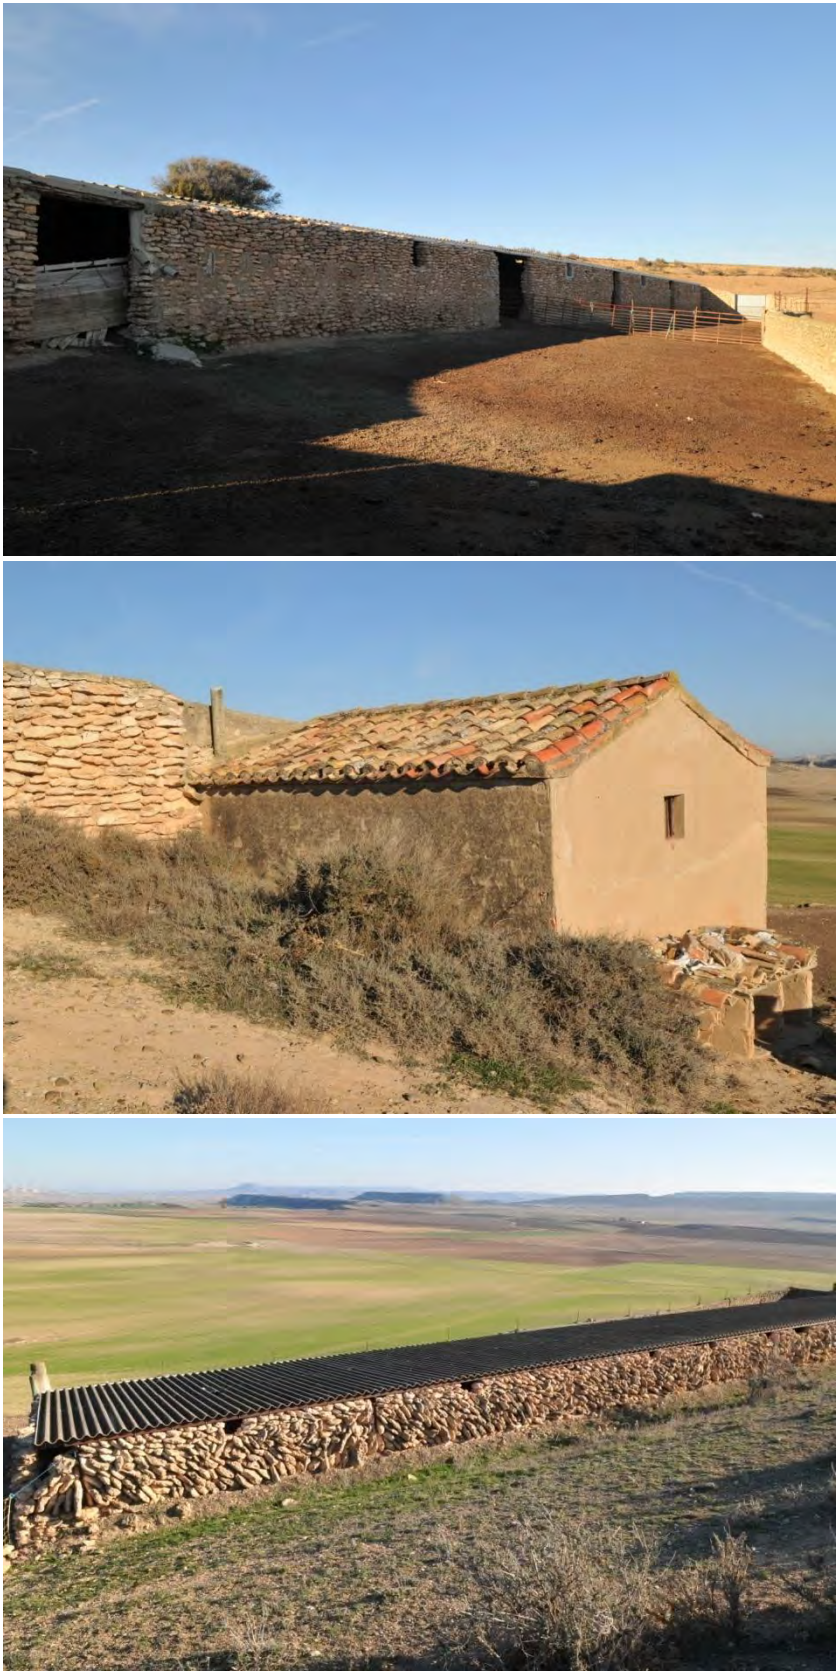
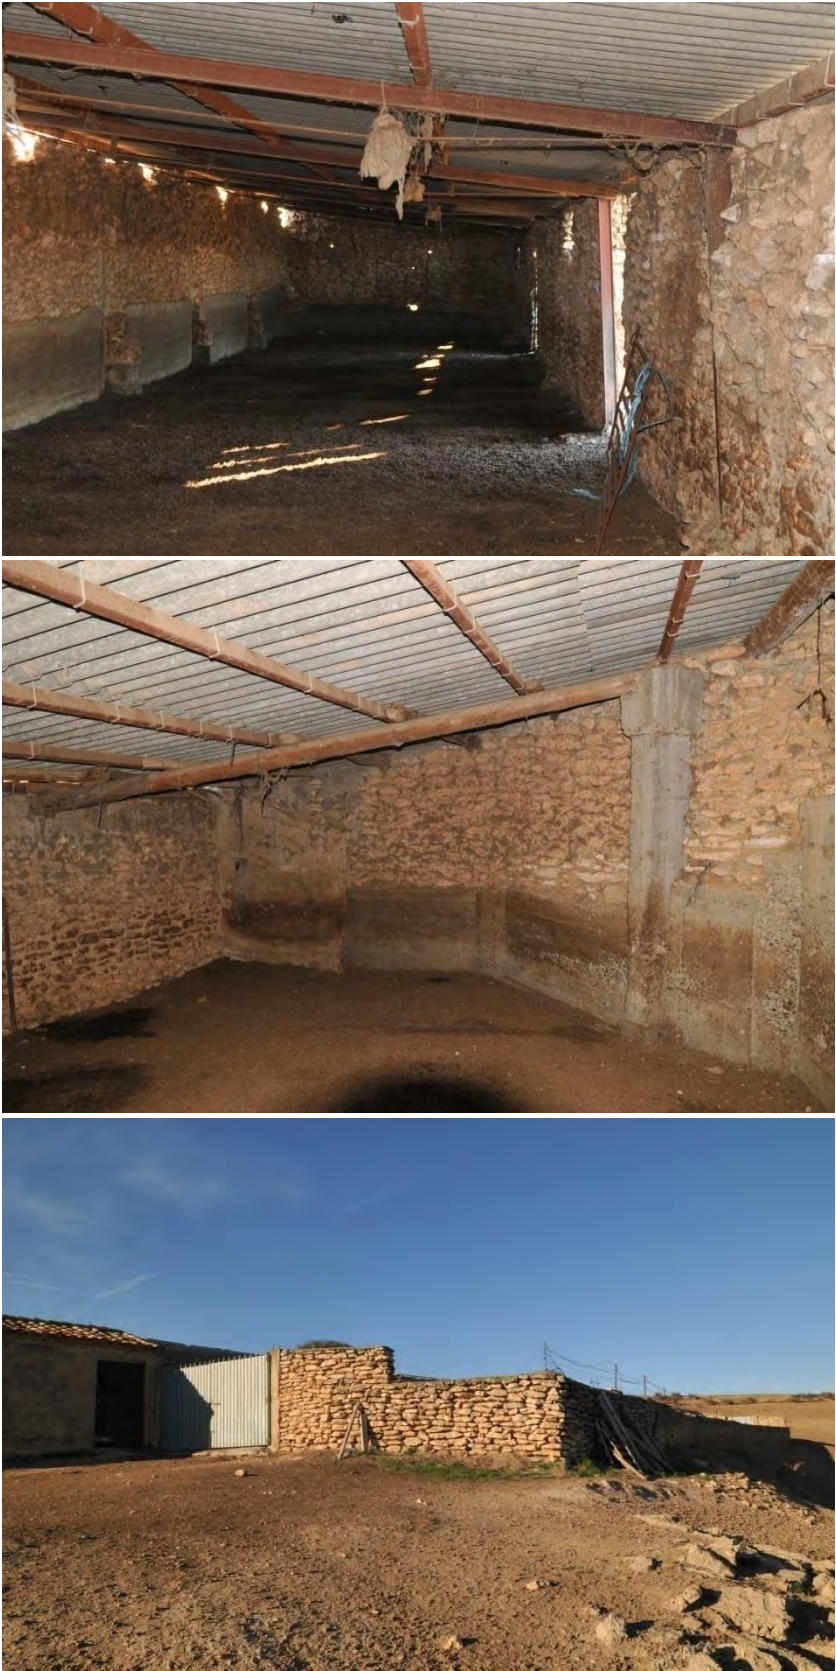
Nº52    CORRAL DE MIGUEL LANDA

- **¿Fue inspeccionado por TEIR INGENIERÍA en 2011?:** Sí
- **¿Se aprecian obras o mejoras posteriores?:** No, está en mucho peor estado
- **¿Hay cubiertas de uralita?** Sí      **Superficie aproximada:** 300 m<sup>2</sup>
- **¿Hay partes de uralita rotas o deterioradas?** Sí, por el entorno
- **Otras observaciones:** La uralita del tejado tiene muchos agujeros parcheados; parte del serenado derruido y ladera abajo hay un el cercado bastante grande (1.600 m<sup>2</sup>) muy deteriorado

- **¿Revisado por OLCAIRUM en 2010?:** Sí
- **¿Se aprecian modificaciones posteriores?:** Bastante más deterioro
- **¿Hay elementos extraños a retirar?** Sí, bastante, sobre todo junto a la cabaña y por la ladera de abajo
- **Otras observaciones:**

Se recomienda sanear y mantener este corral.
