## **ANEXO VI-2: INSTALACIONES QUE PUEDEN RECUPERARSE PARA CONTINUAR LA ACTIVIDAD GANADERA.**

## FICHA DE REVISIÓN DE APRISCOS DE BARDENAS, PRIMAVERA DE 2023

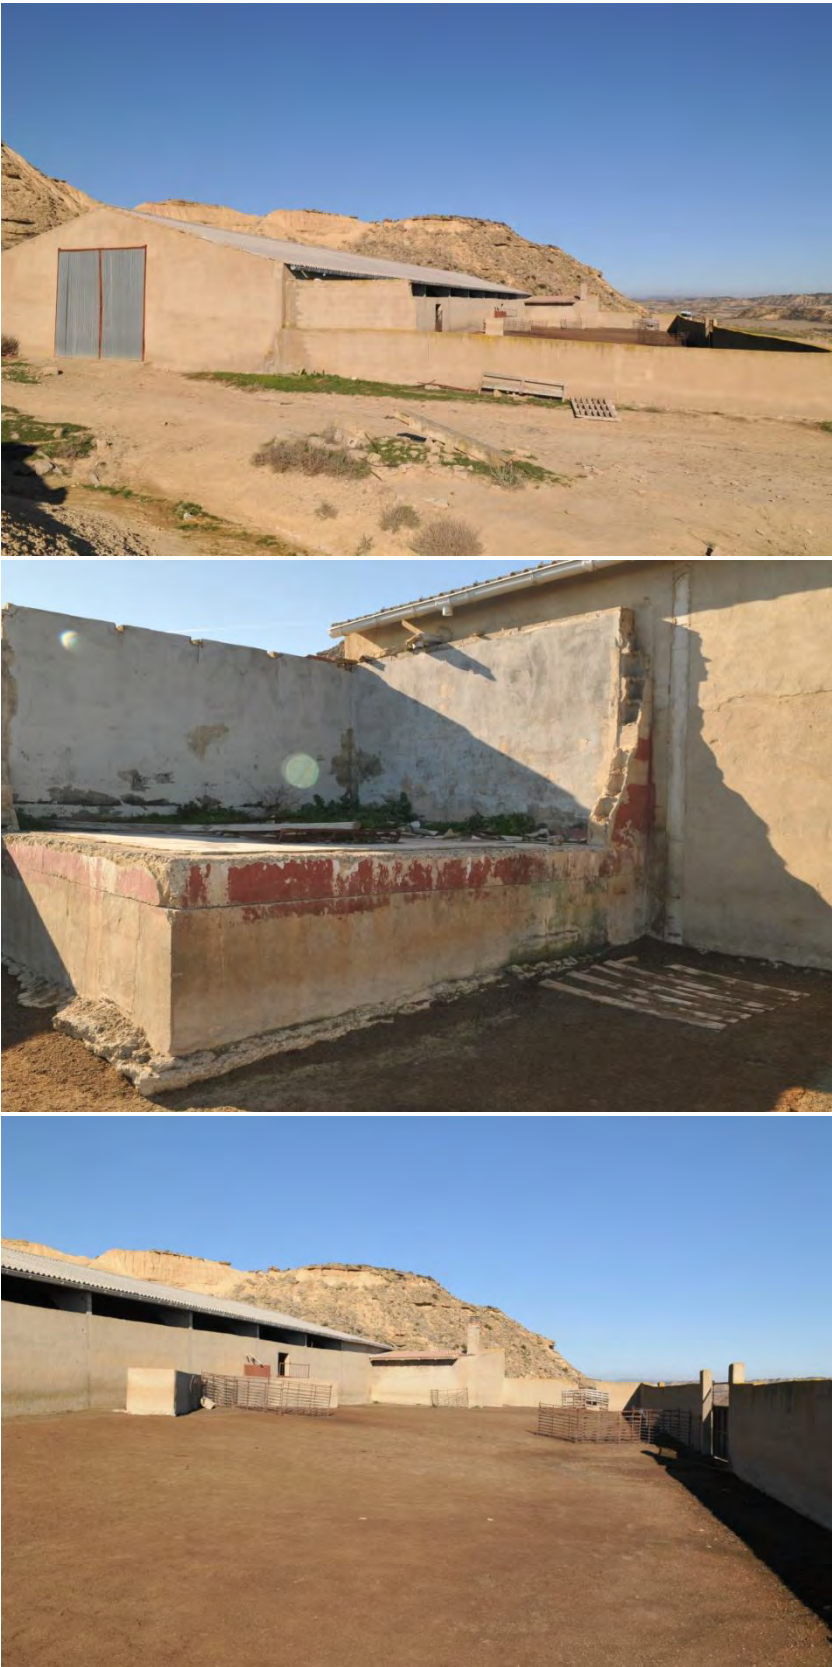
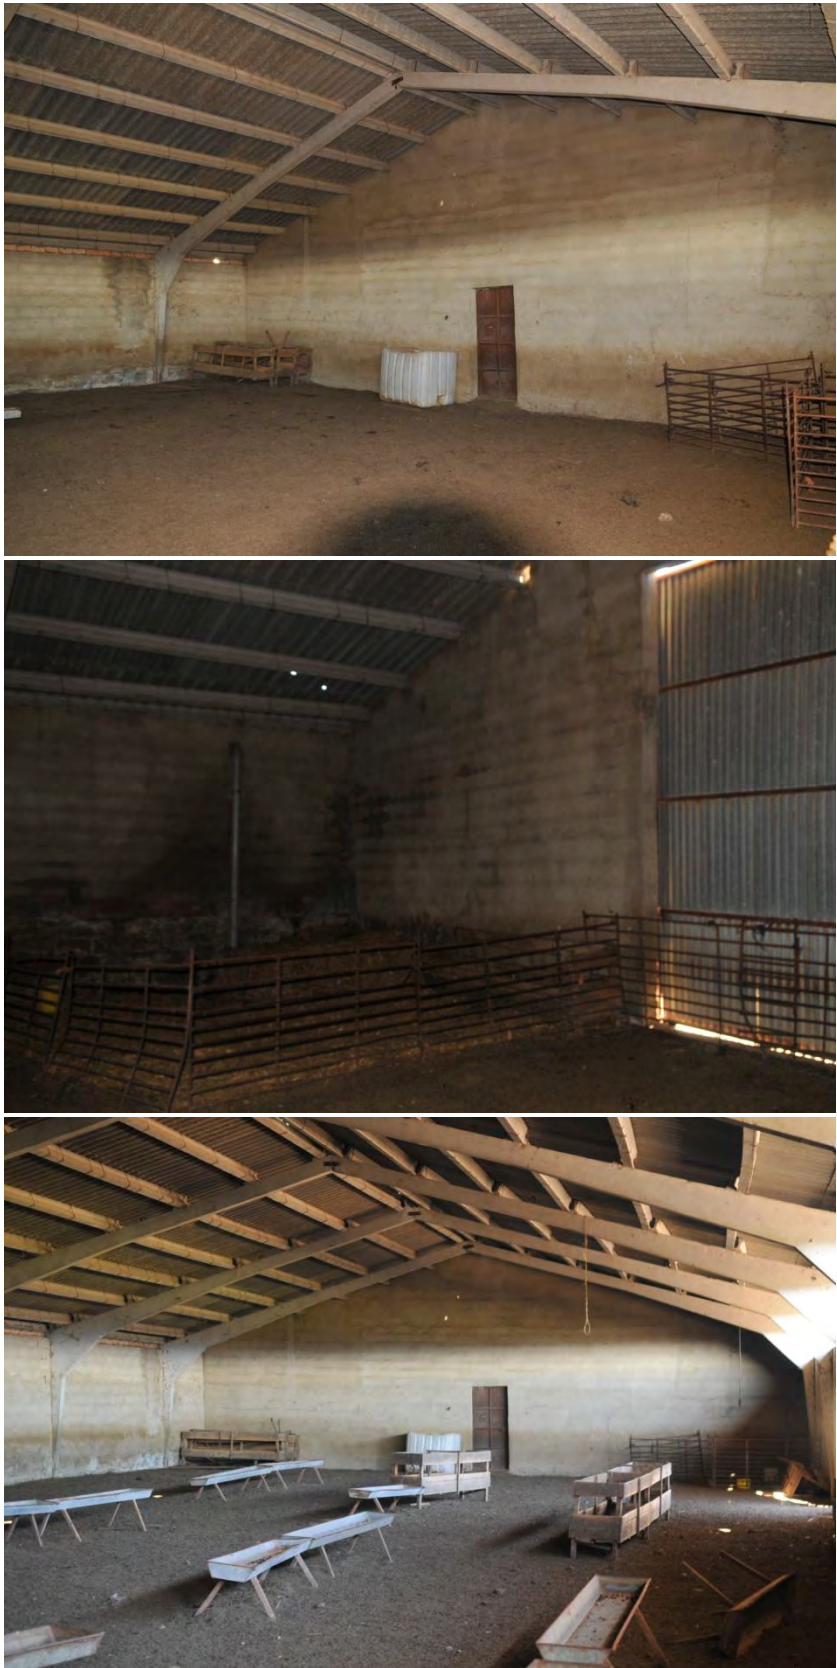
7. ANEXO FOTOGRÁFICO

| ❖ Recogida de aguas | Si, aunque deteriorada. |

Se recomienda pintar la cubierta por motivos de integración en el paisaje.

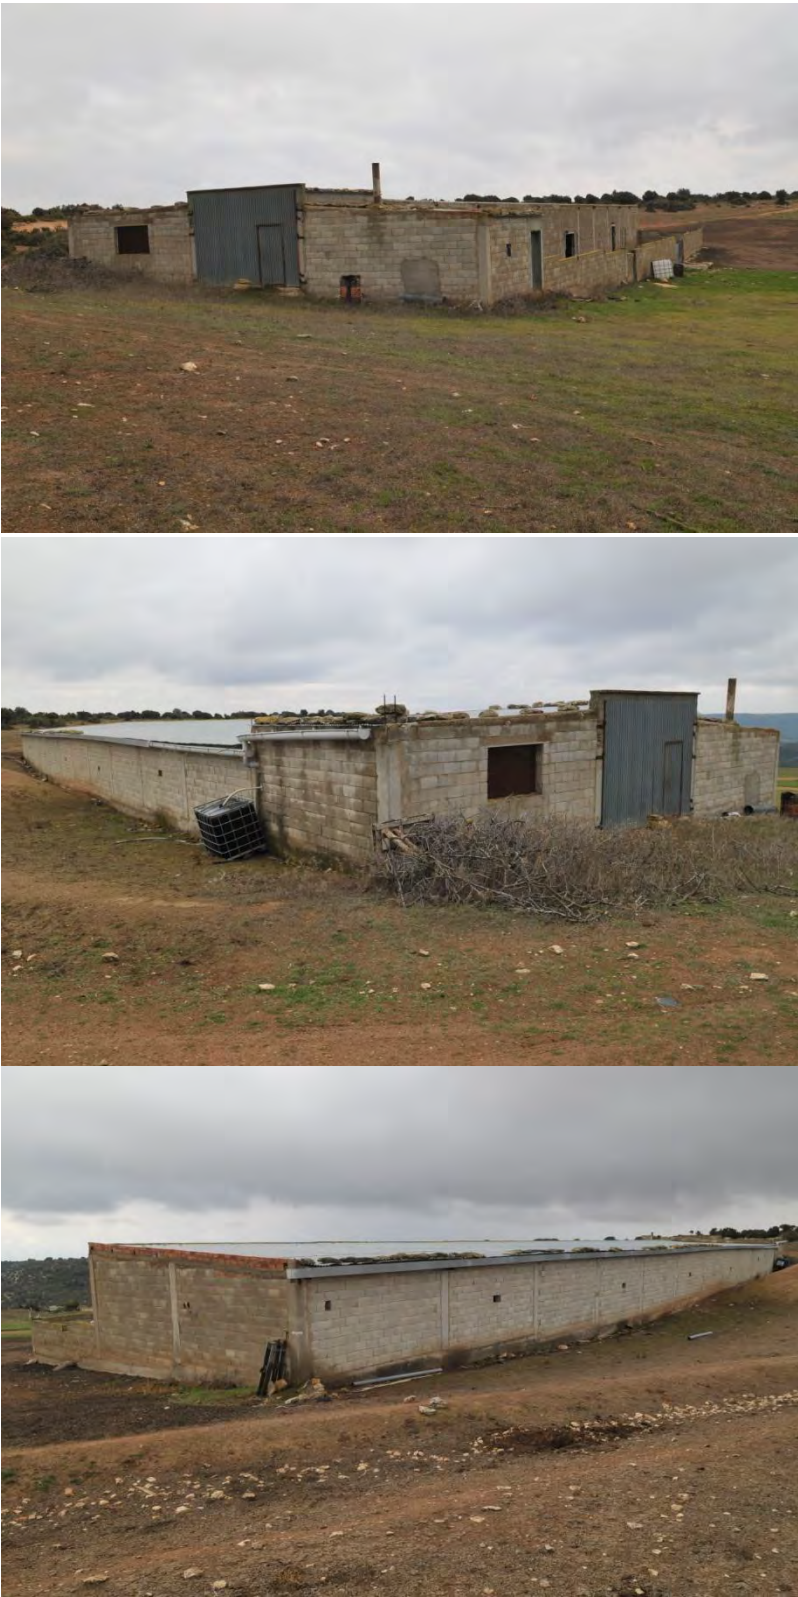
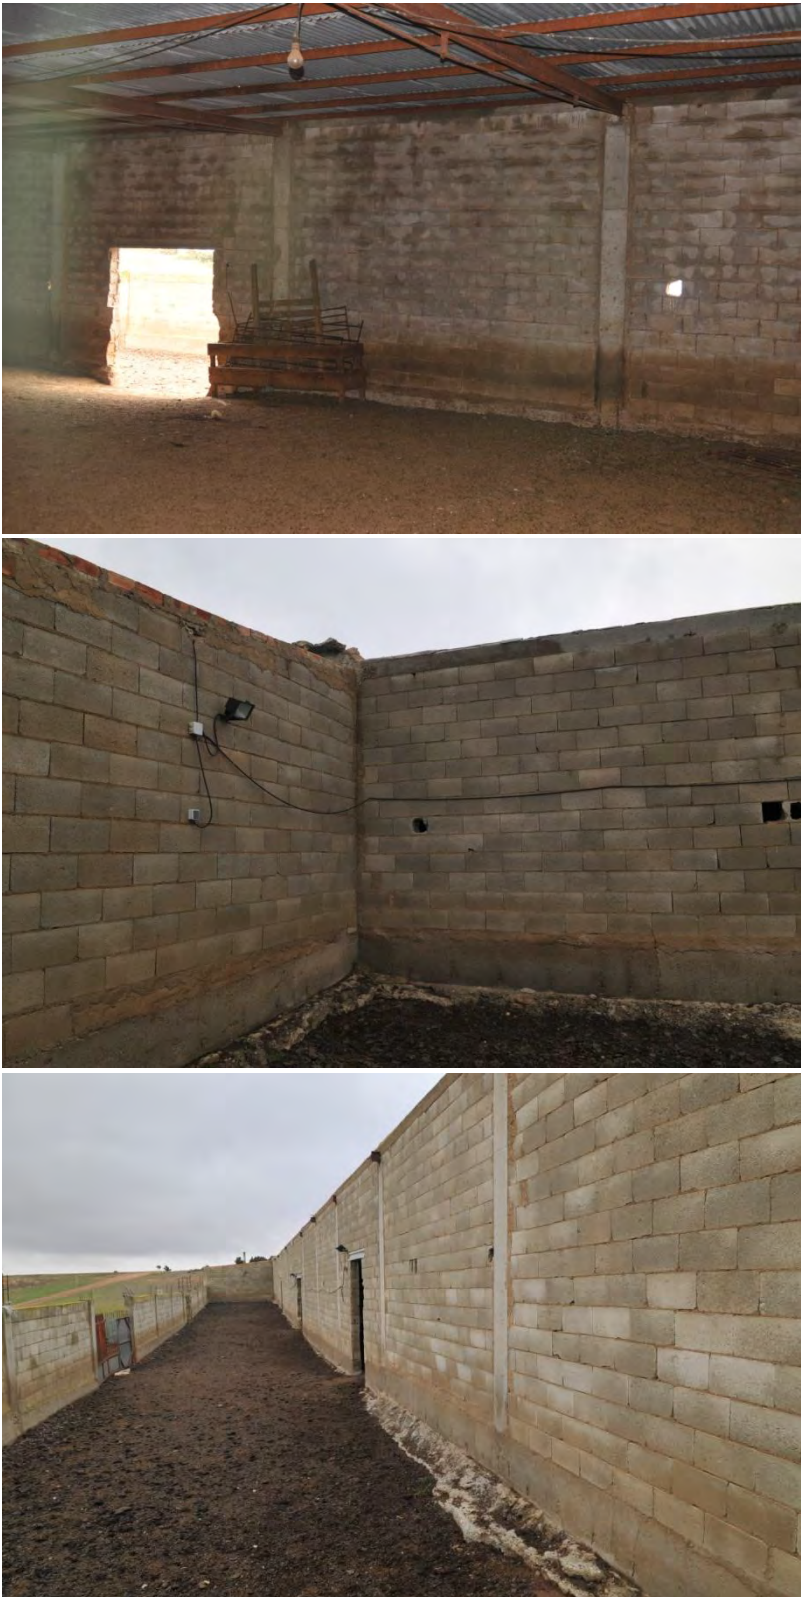
7. ANEXO FOTOGRÁFICO

| Reciente | X |

| Estado general | Bueno |

| ❖ Estado general | Muy Bueno |

Se recomienda lucir las construcciones.

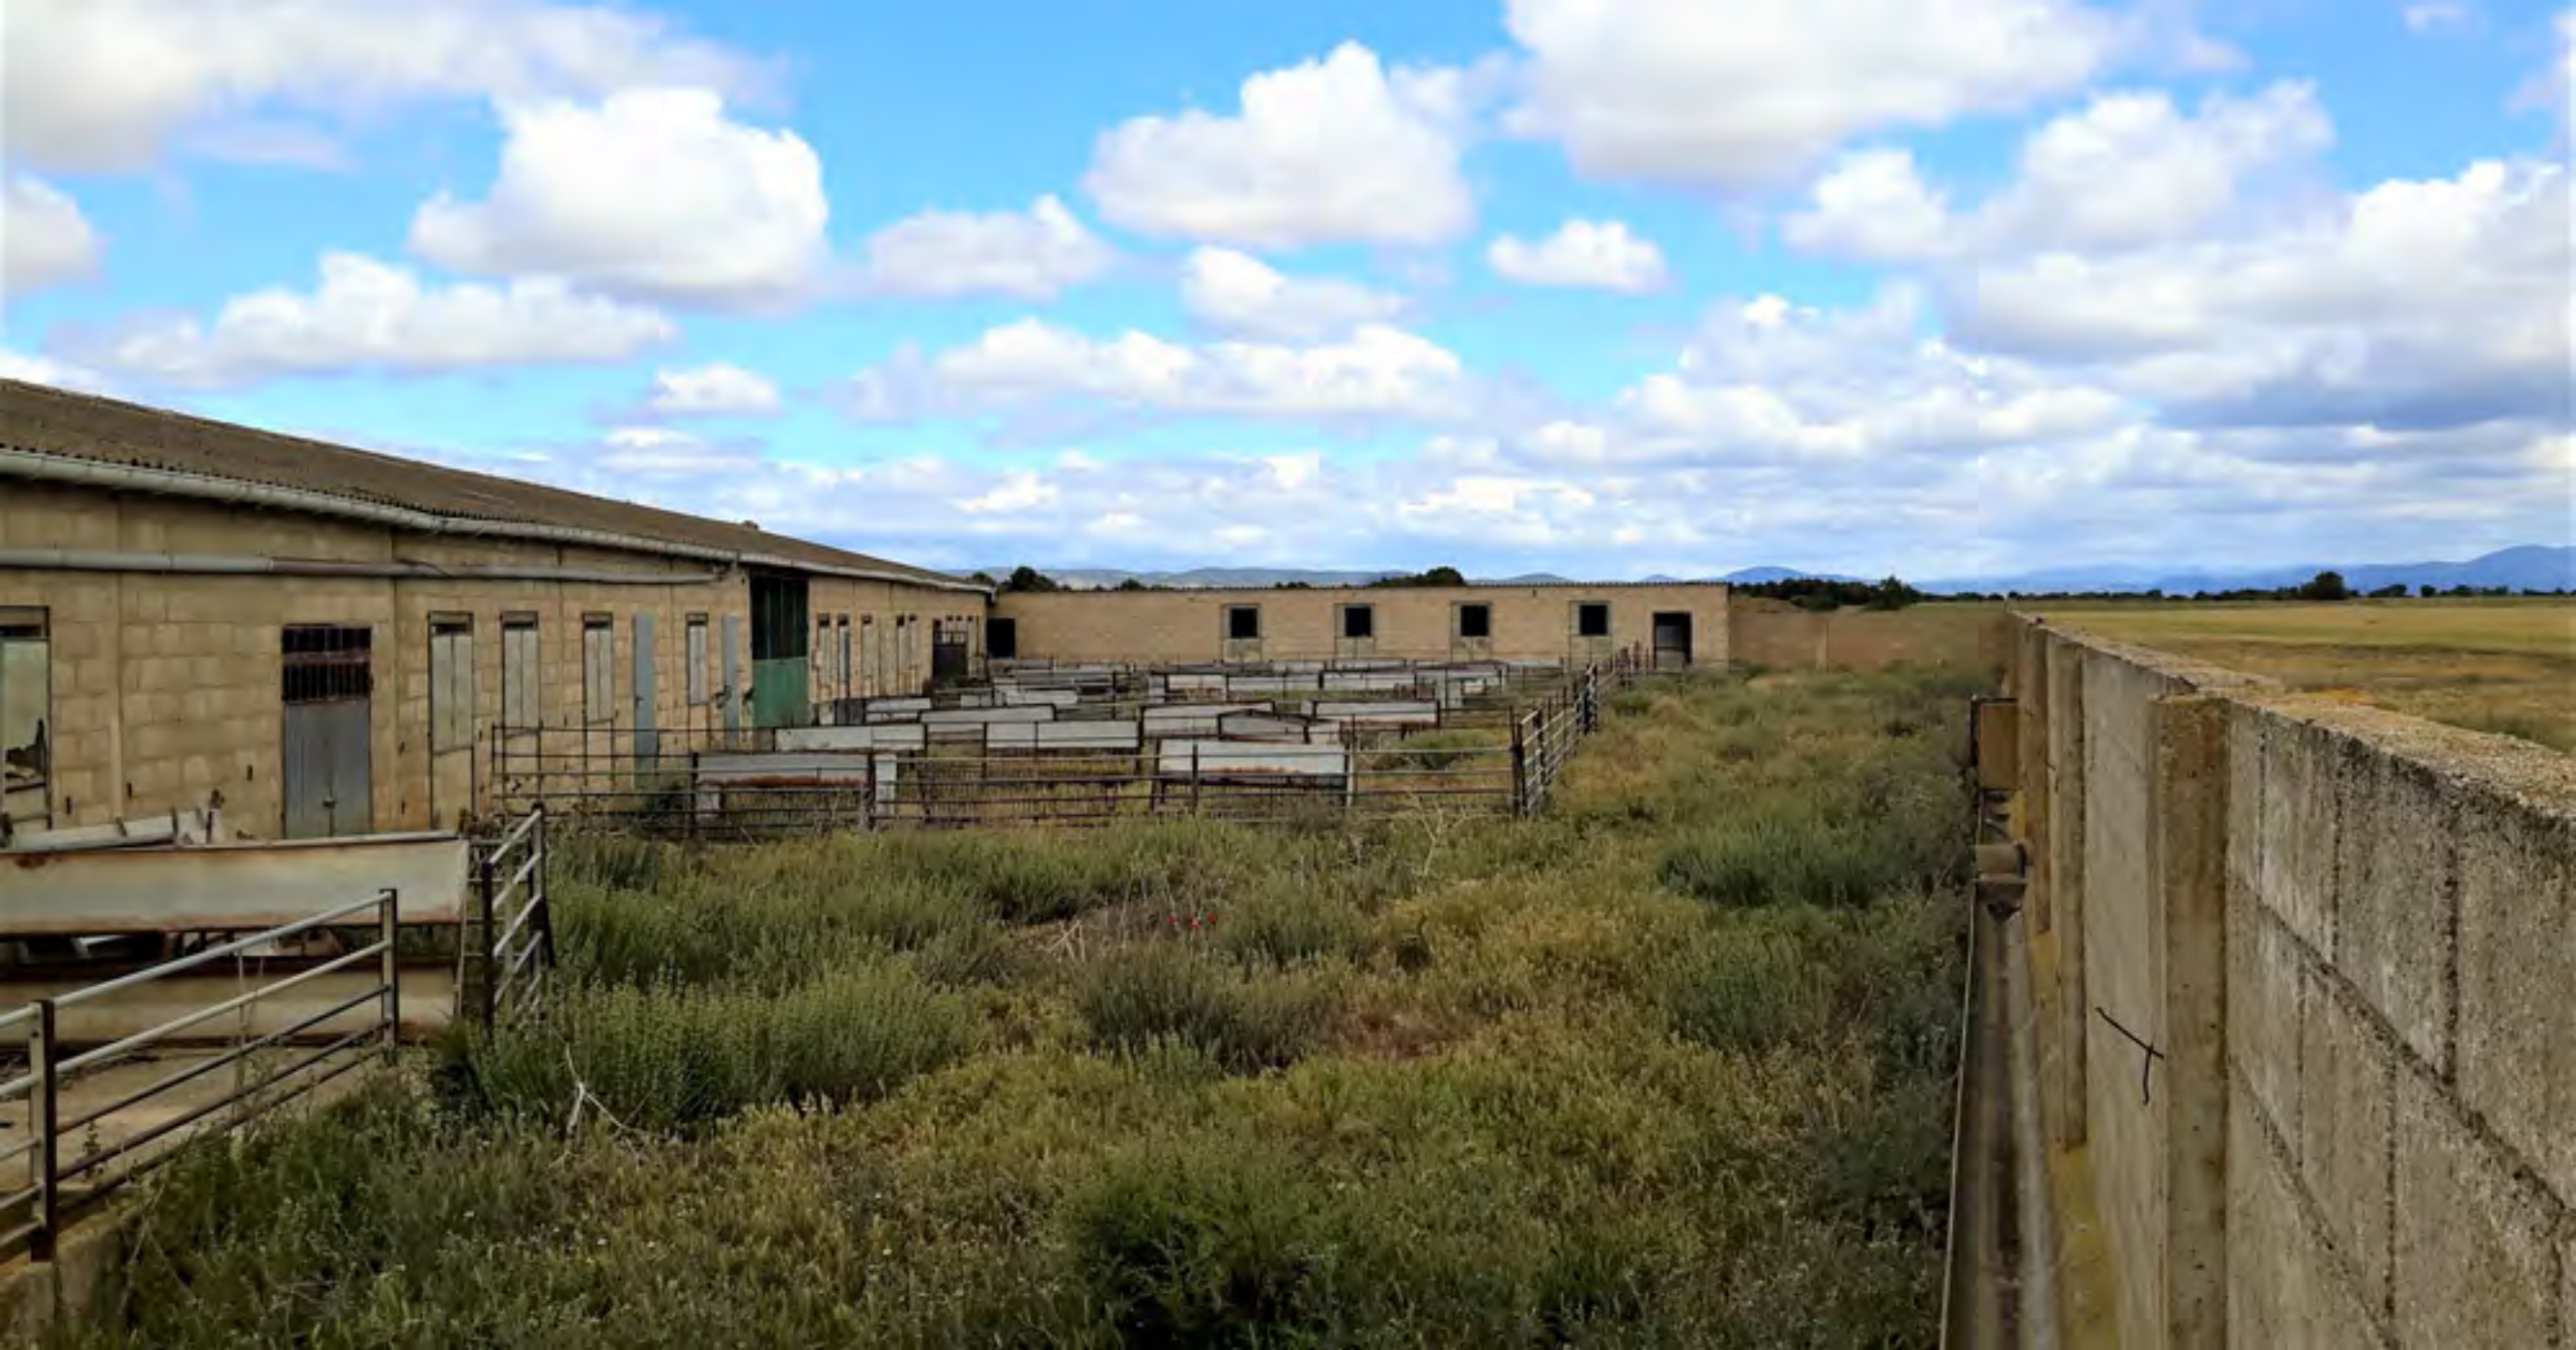
**8º.- OTROS COMENTARIOS:** Hay depósitos para almacenar agua a partir de una elevación desde el canal y tuberías por el corral, además de instalación eléctrica e incluso extintores. Por todo ello sorprende mucho la muy escasa actividad ganadera que parece desarrollarse en este corral.

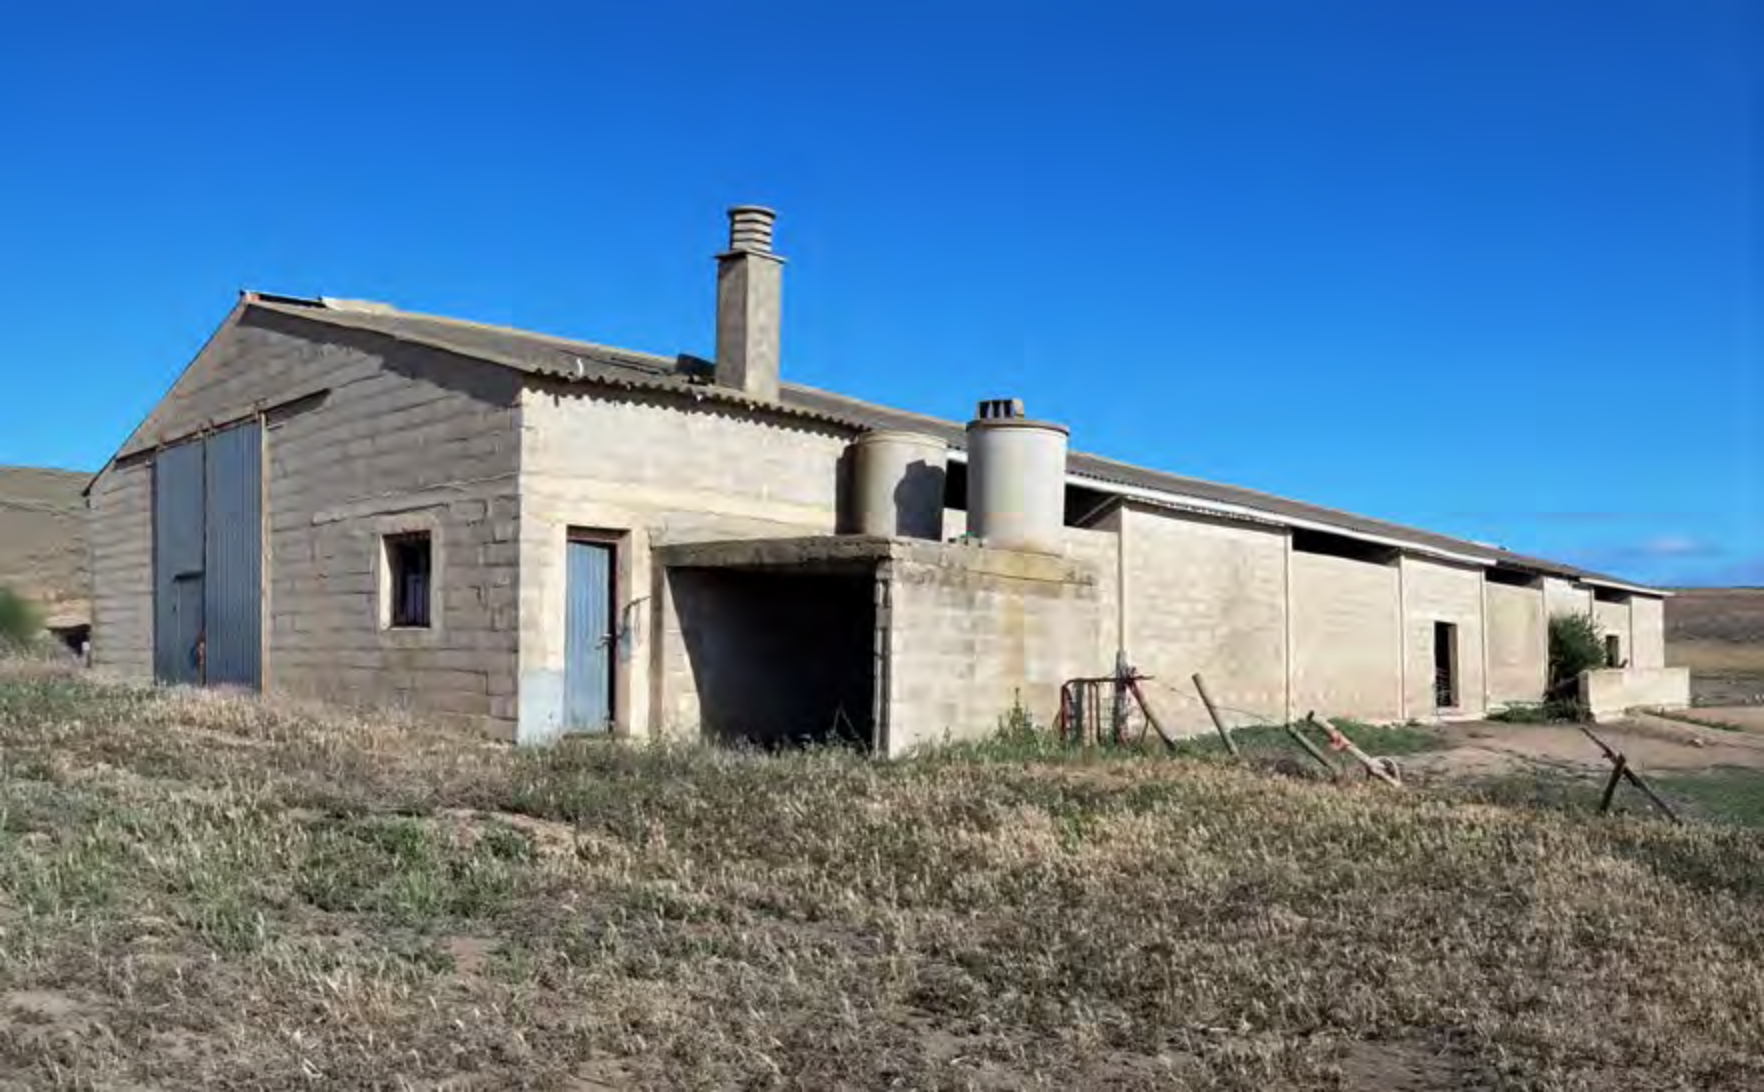
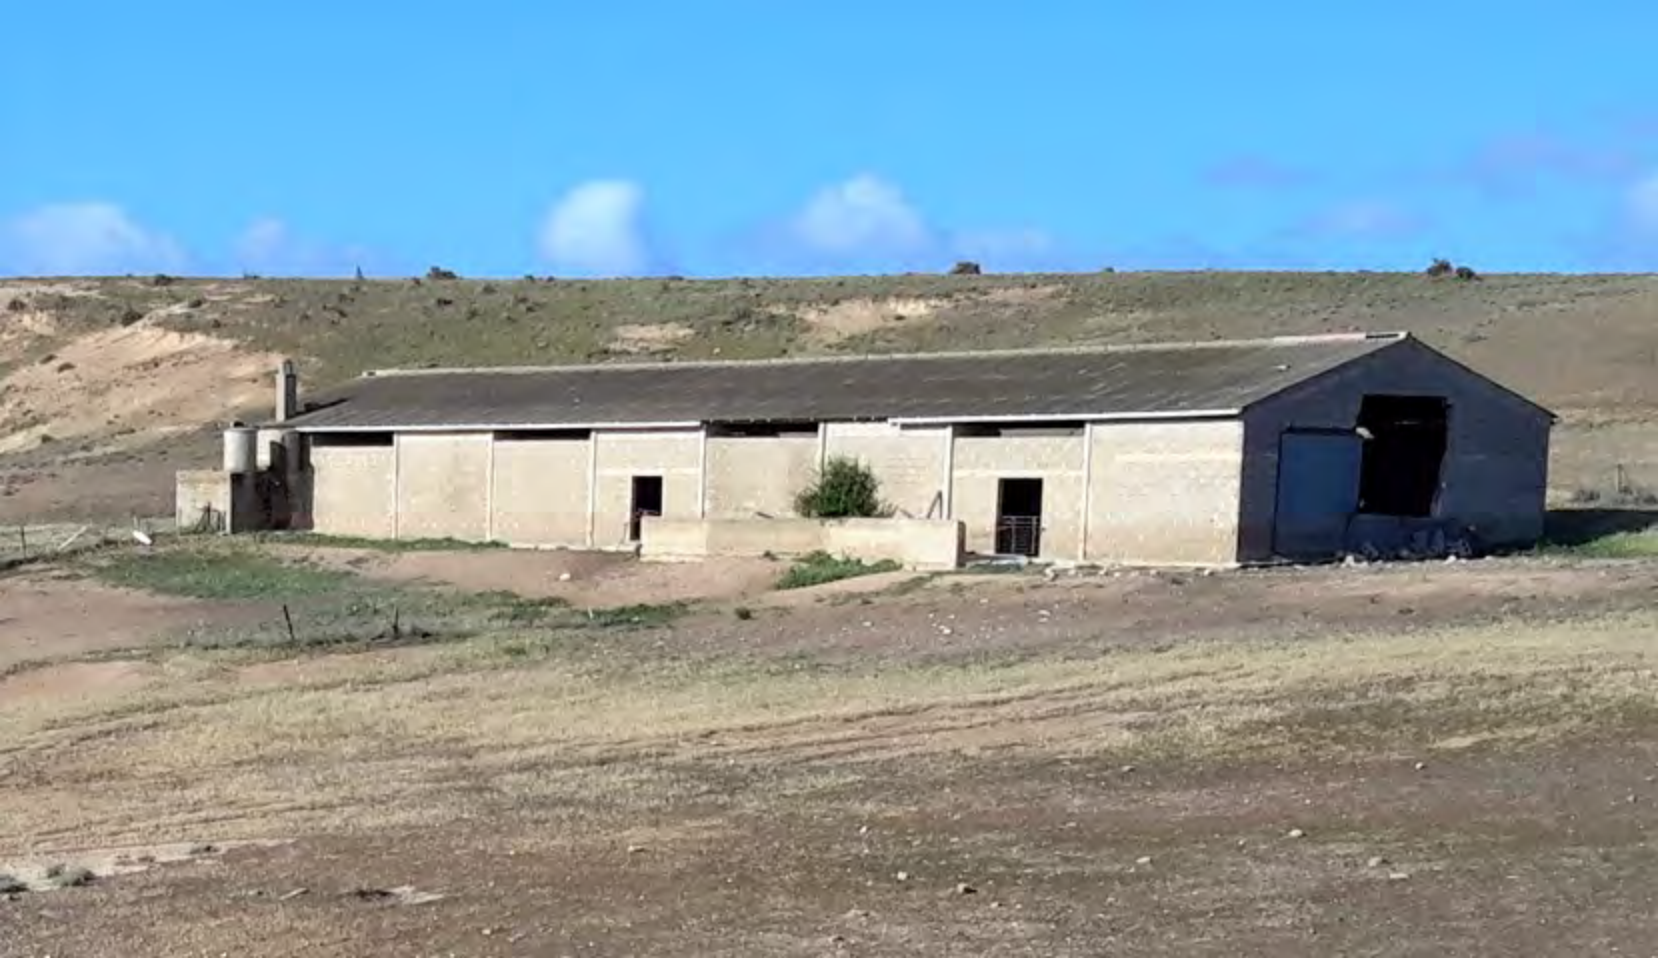
#### **8º.- OTROS COMENTARIOS**

- **¿Fue inspeccionado por TEIR INGENIERÍA en 2011?:** Sí
- **¿Se aprecian obras o mejoras posteriores?:** No
- **¿Hay cubiertas de uralita?** Sí **Superficie aproximada:** 600 m<sup>2</sup>
- **¿Hay partes de uralita rotas o deterioradas?** Pocas, en general está bien
- **Otras observaciones:** Dos depósitos de agua también de fibrocemento, la ampliación de la puerta lateral norte es una chapuza

- **Calidad del paisaje en su entorno:** Muy alta
- **Nivel del impacto de la construcción:** Alto
- **Otras observaciones:** hay una barrera inmensa (unos 10.000 m<sup>2</sup>) y nada operativa por su muy deficiente estado de conservación.

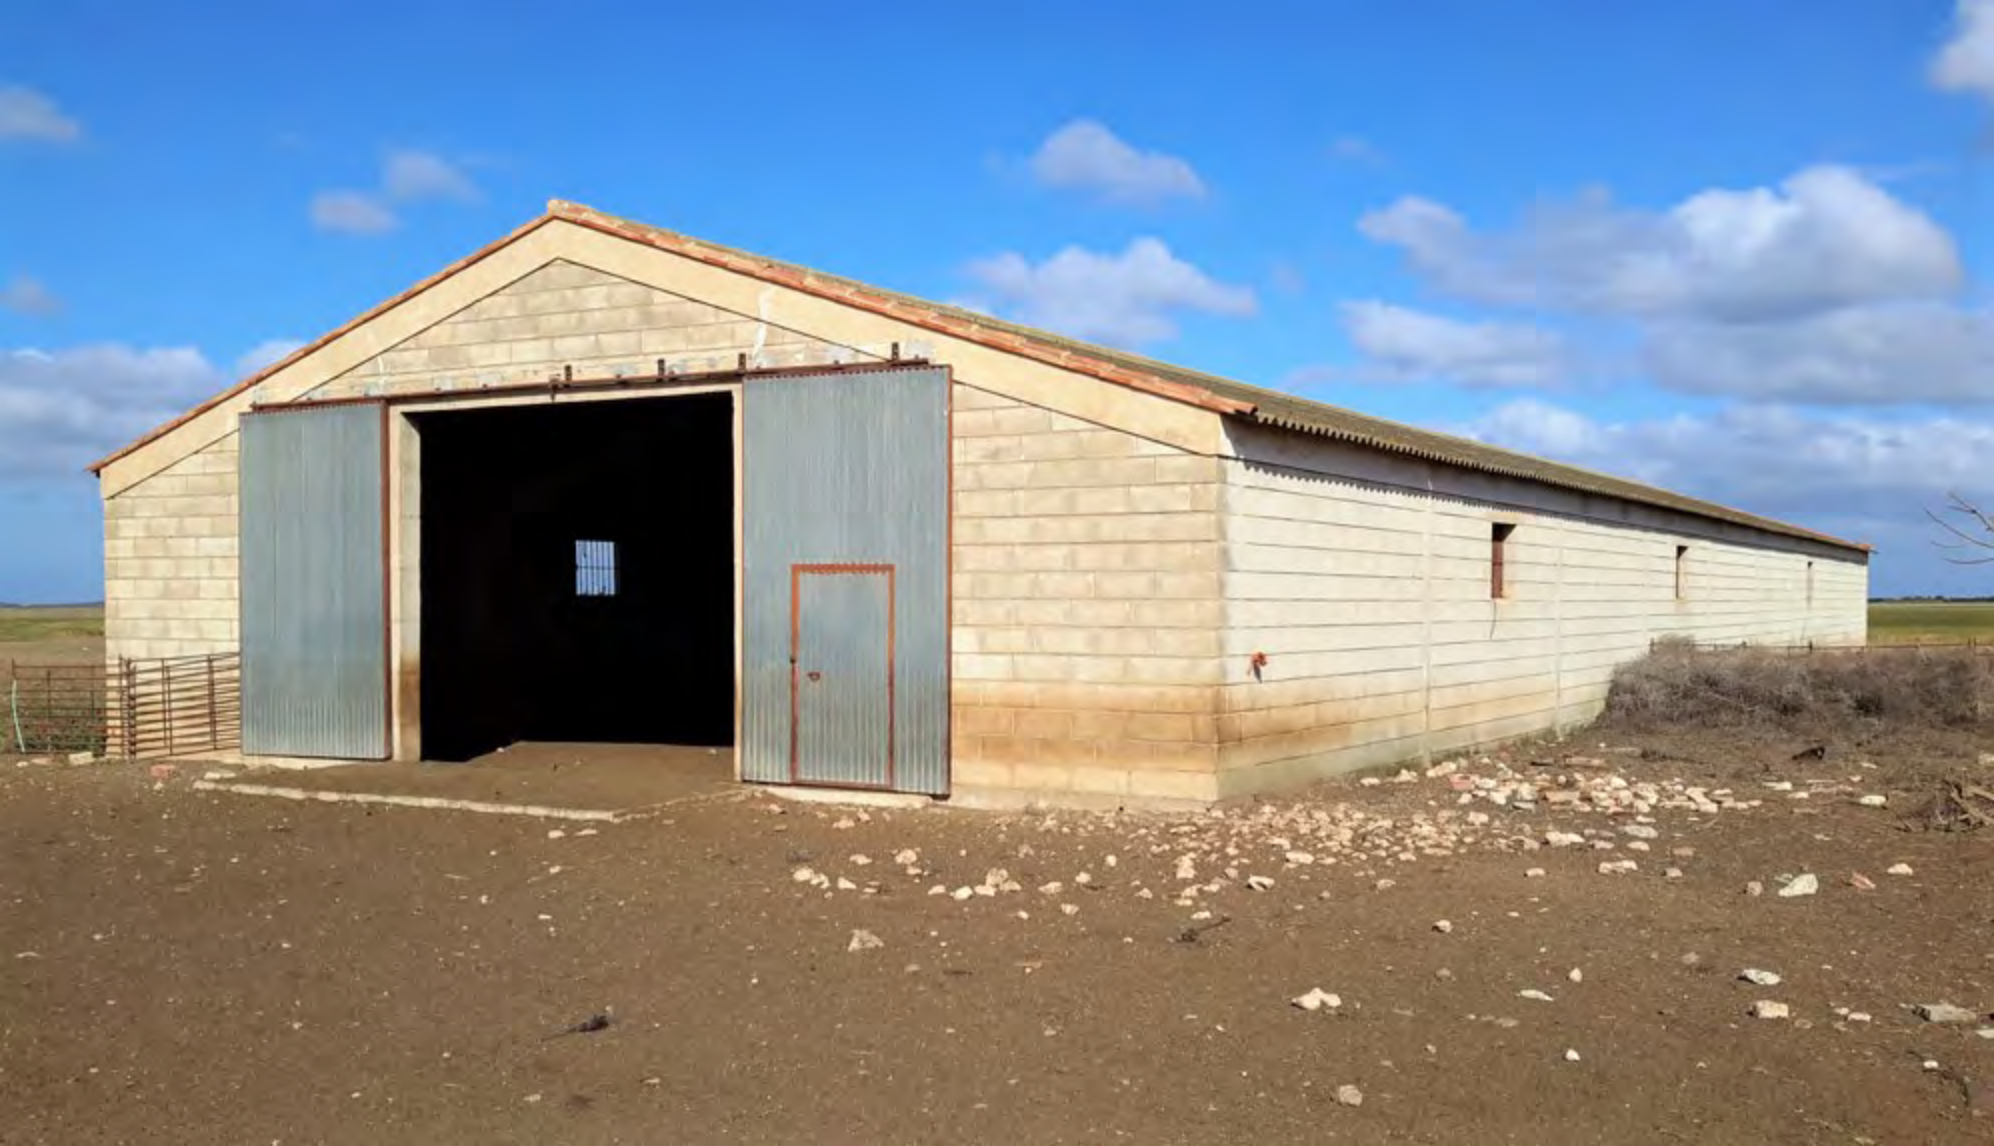
#### **8º.- OTROS COMENTARIOS**

- **¿Fue inspeccionado por TEIR INGENIERÍA en 2011?:** Sí
- **¿Se aprecian obras o mejoras posteriores?:** No
- **¿Hay cubiertas de uralita?** Sí      **Superficie aproximada:** 600 m<sup>2</sup>
- **¿Hay partes de uralita rotas o deterioradas?** Pocas, su estado es bueno
- **Otras observaciones:** Hay un cercado con red de pastor eléctrico delante de ambos corrales que cierra unos 2.000 m<sup>2</sup>

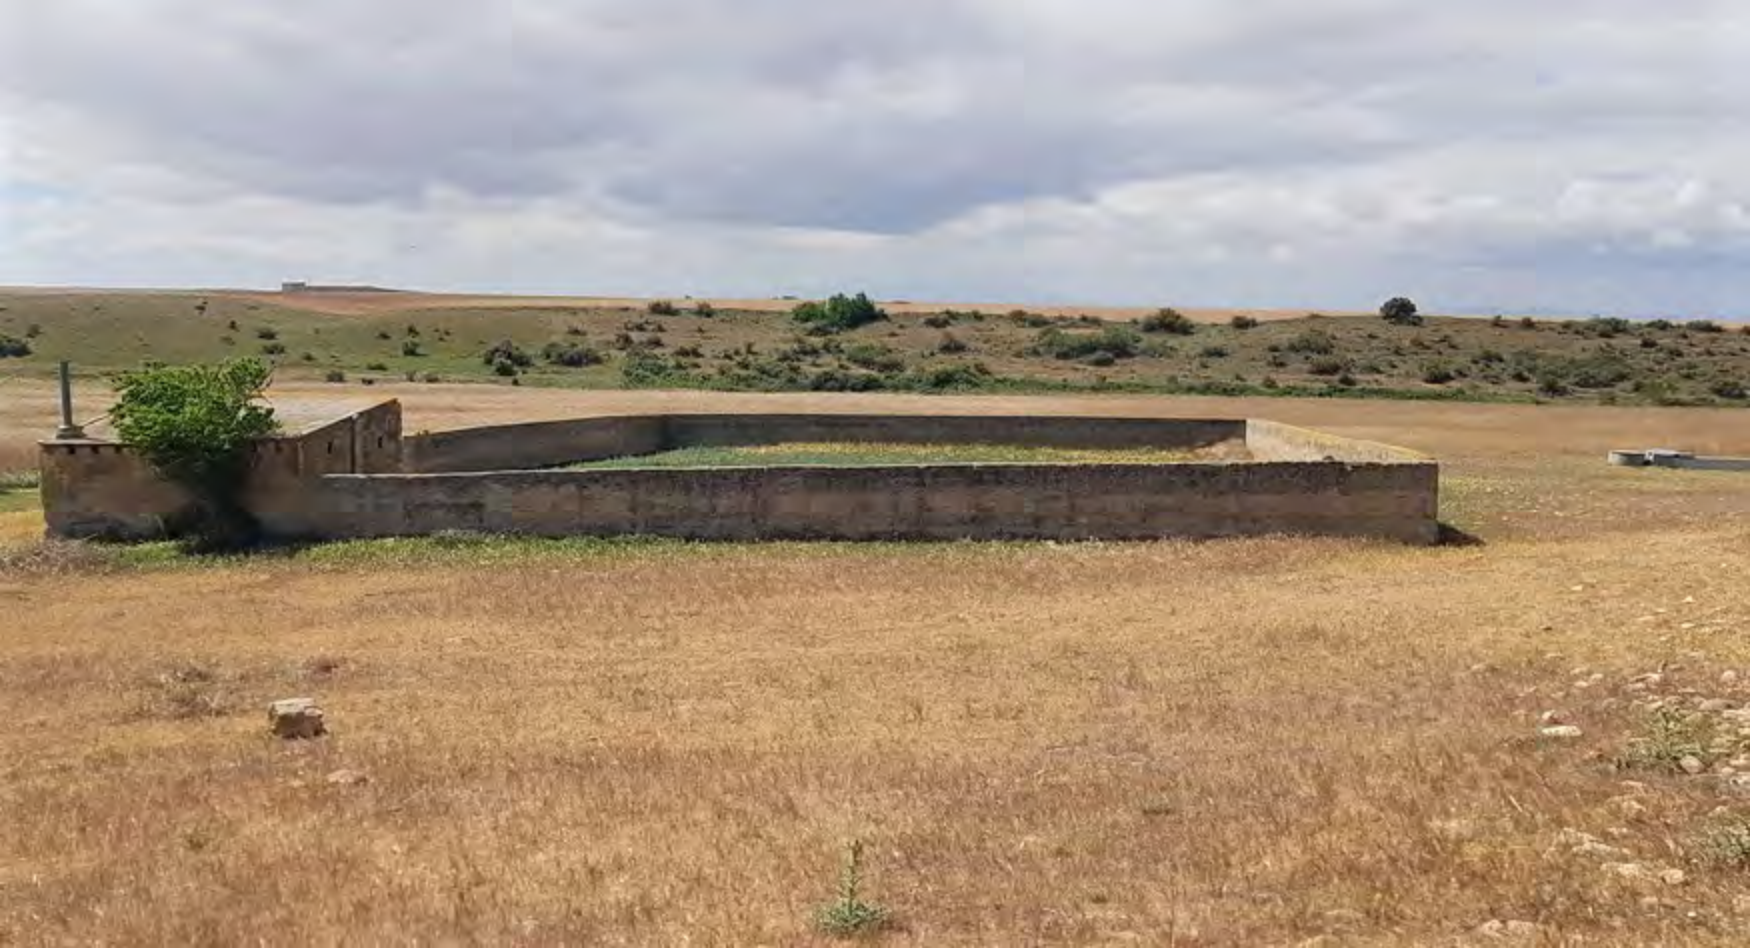
**8º.- OTROS COMENTARIOS:**

Esta barrera está en buen estado y podría aprovecharse. Sería necesario aumentar la superficie del cerramiento (tiene 850 m<sup>2</sup> y se queda pequeña) y aumentar la altura de las paredes.

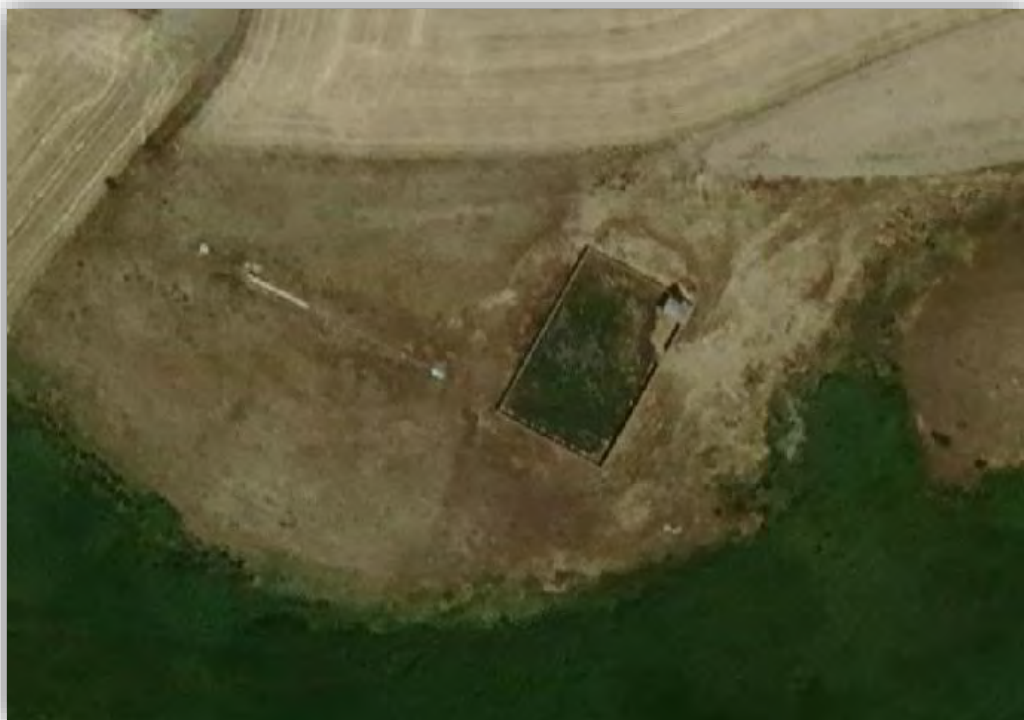
| Cartografía hábitats salinos 1:5000 | | | No | | |
| --- | | | | | |
| Visita campo | | No se detecta ninguna especie. | | | |

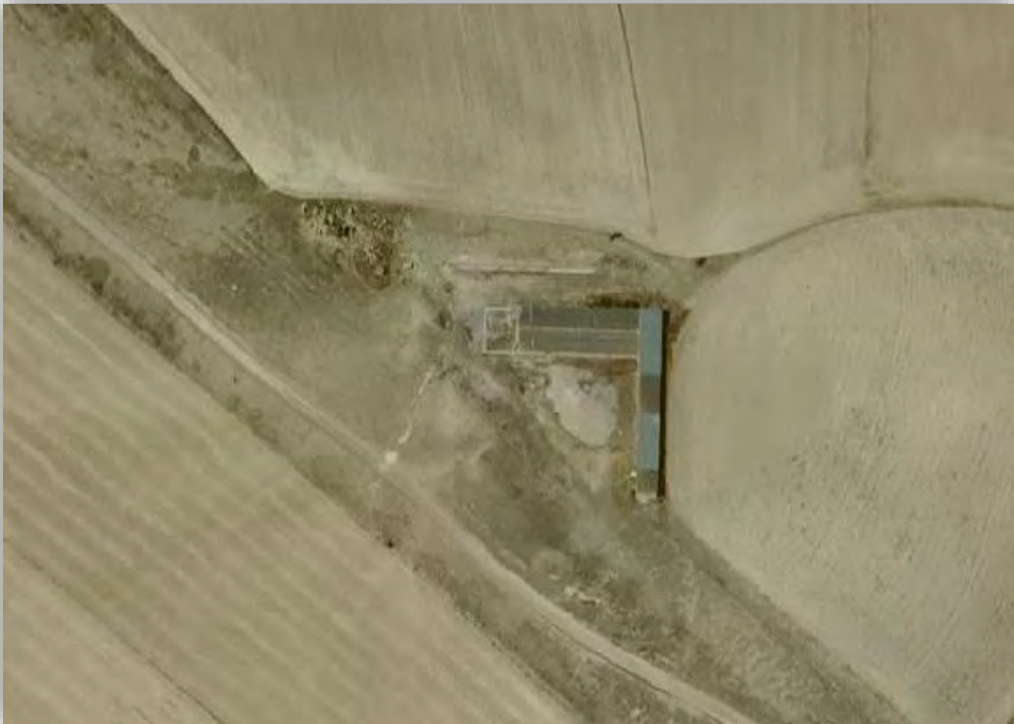
| Cartografía hábitats salinos 1:5000 | | | No | | | |
| --- | | | | | | |
| Visita campo | | Chova dentro del corral. Nido de chova. En la caja de fuera no se ve/oye nada. | | | | |

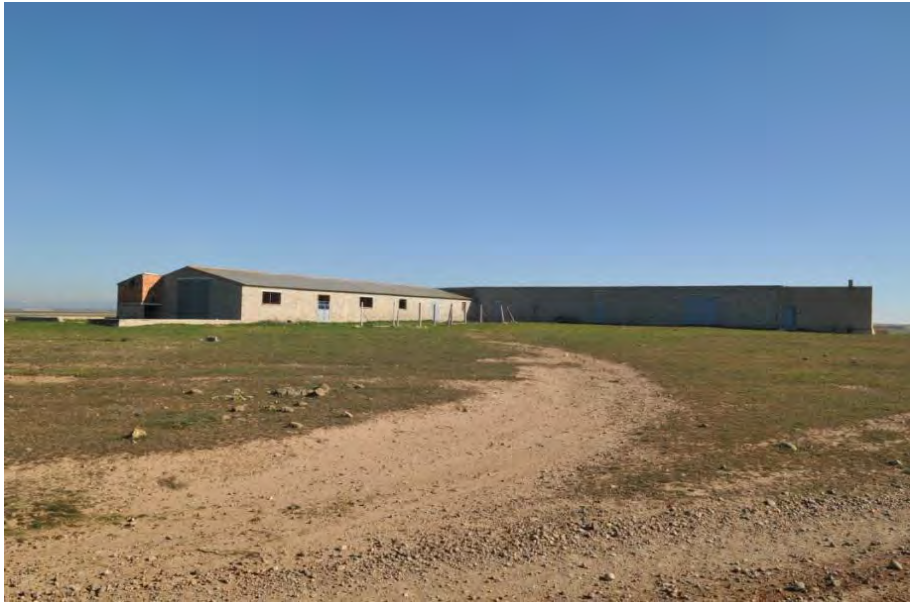
Nº67 CORRAL DE DOMINGUEZ

NOTA: Grietas importantes.

Se recomienda lucir las construcciones.

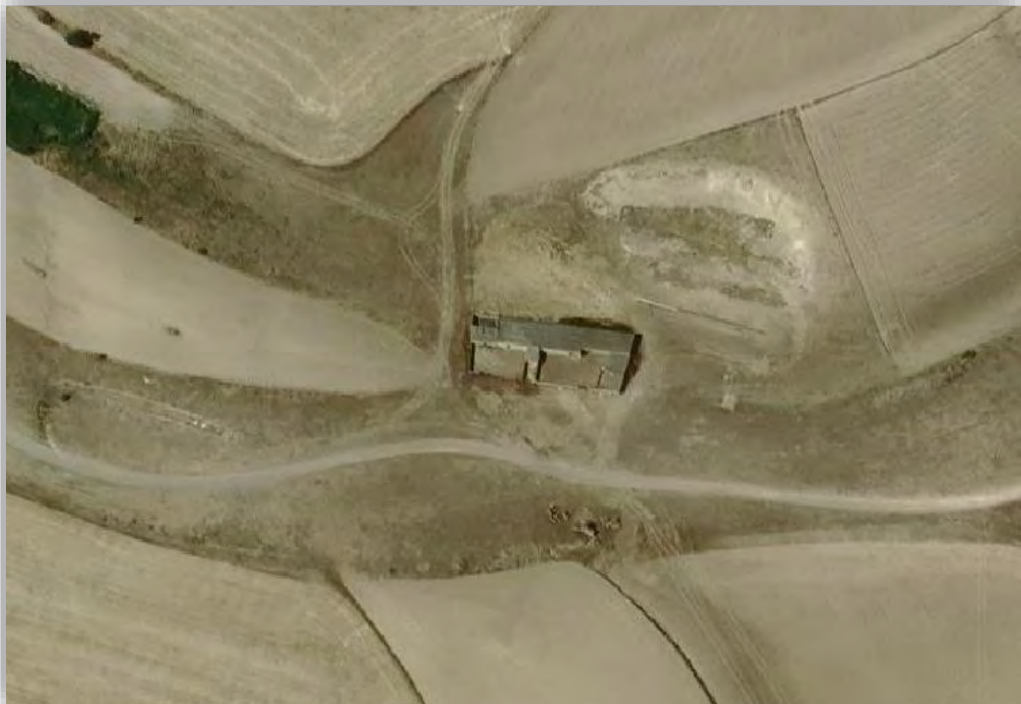
| Nº 88 | Corral de Bandera | X618825 | Y4682275 | | |

| Cartografía hábitats salinos 1:5000 | | No | | | |
| --- | | | | | |
| Caja lechuza | | Colocada por Agricultura en 2015. Chova en 2020, 2021 y 2022. | | | |

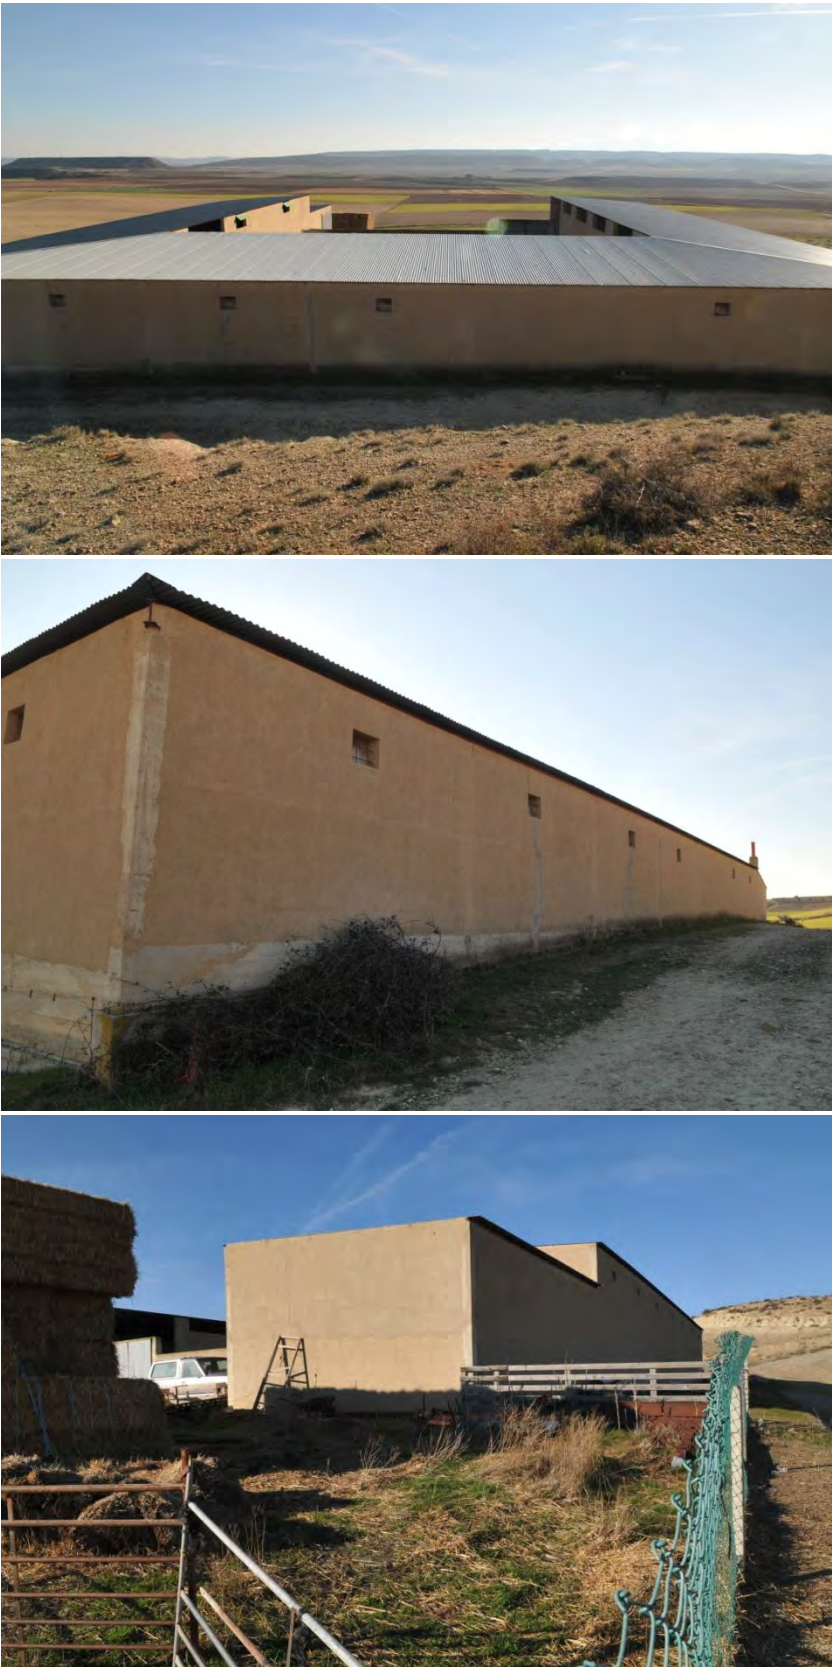
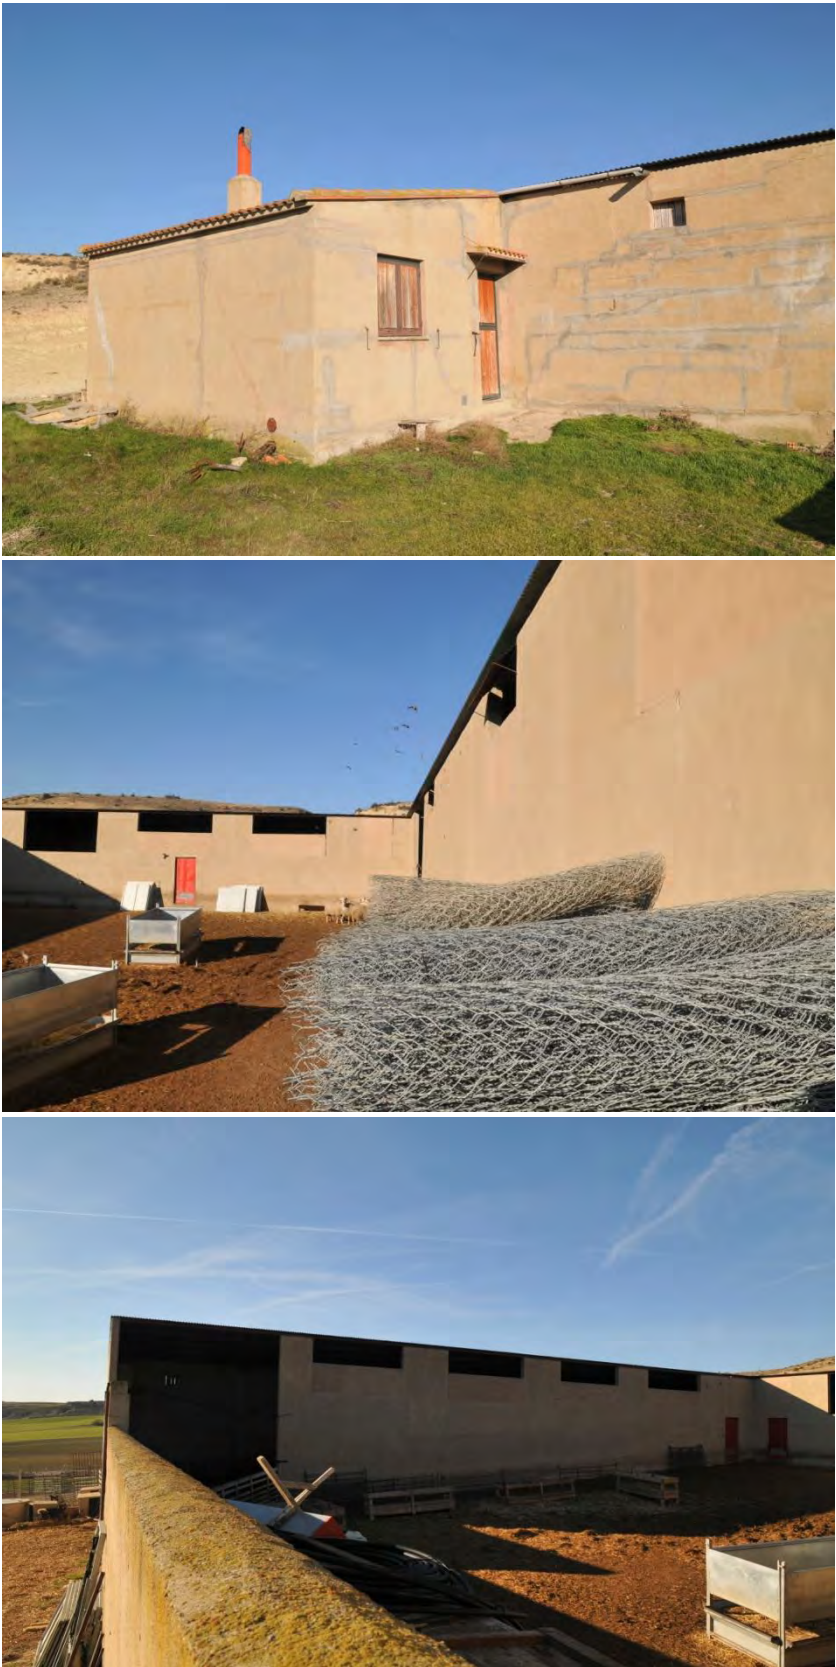
No se dan en principio recomendaciones para su mejora y adecuación, ya que el corral se encuentra en muy buen estado.
