## **ANEXO VI-2: INSTALACIONES QUE PUEDEN RECUPERARSE PARA CONTINUAR LA ACTIVIDAD GANADERA.**

## FICHA DE REVISIÓN DE APRISCOS DE BARDENAS, PRIMAVERA DE 2023

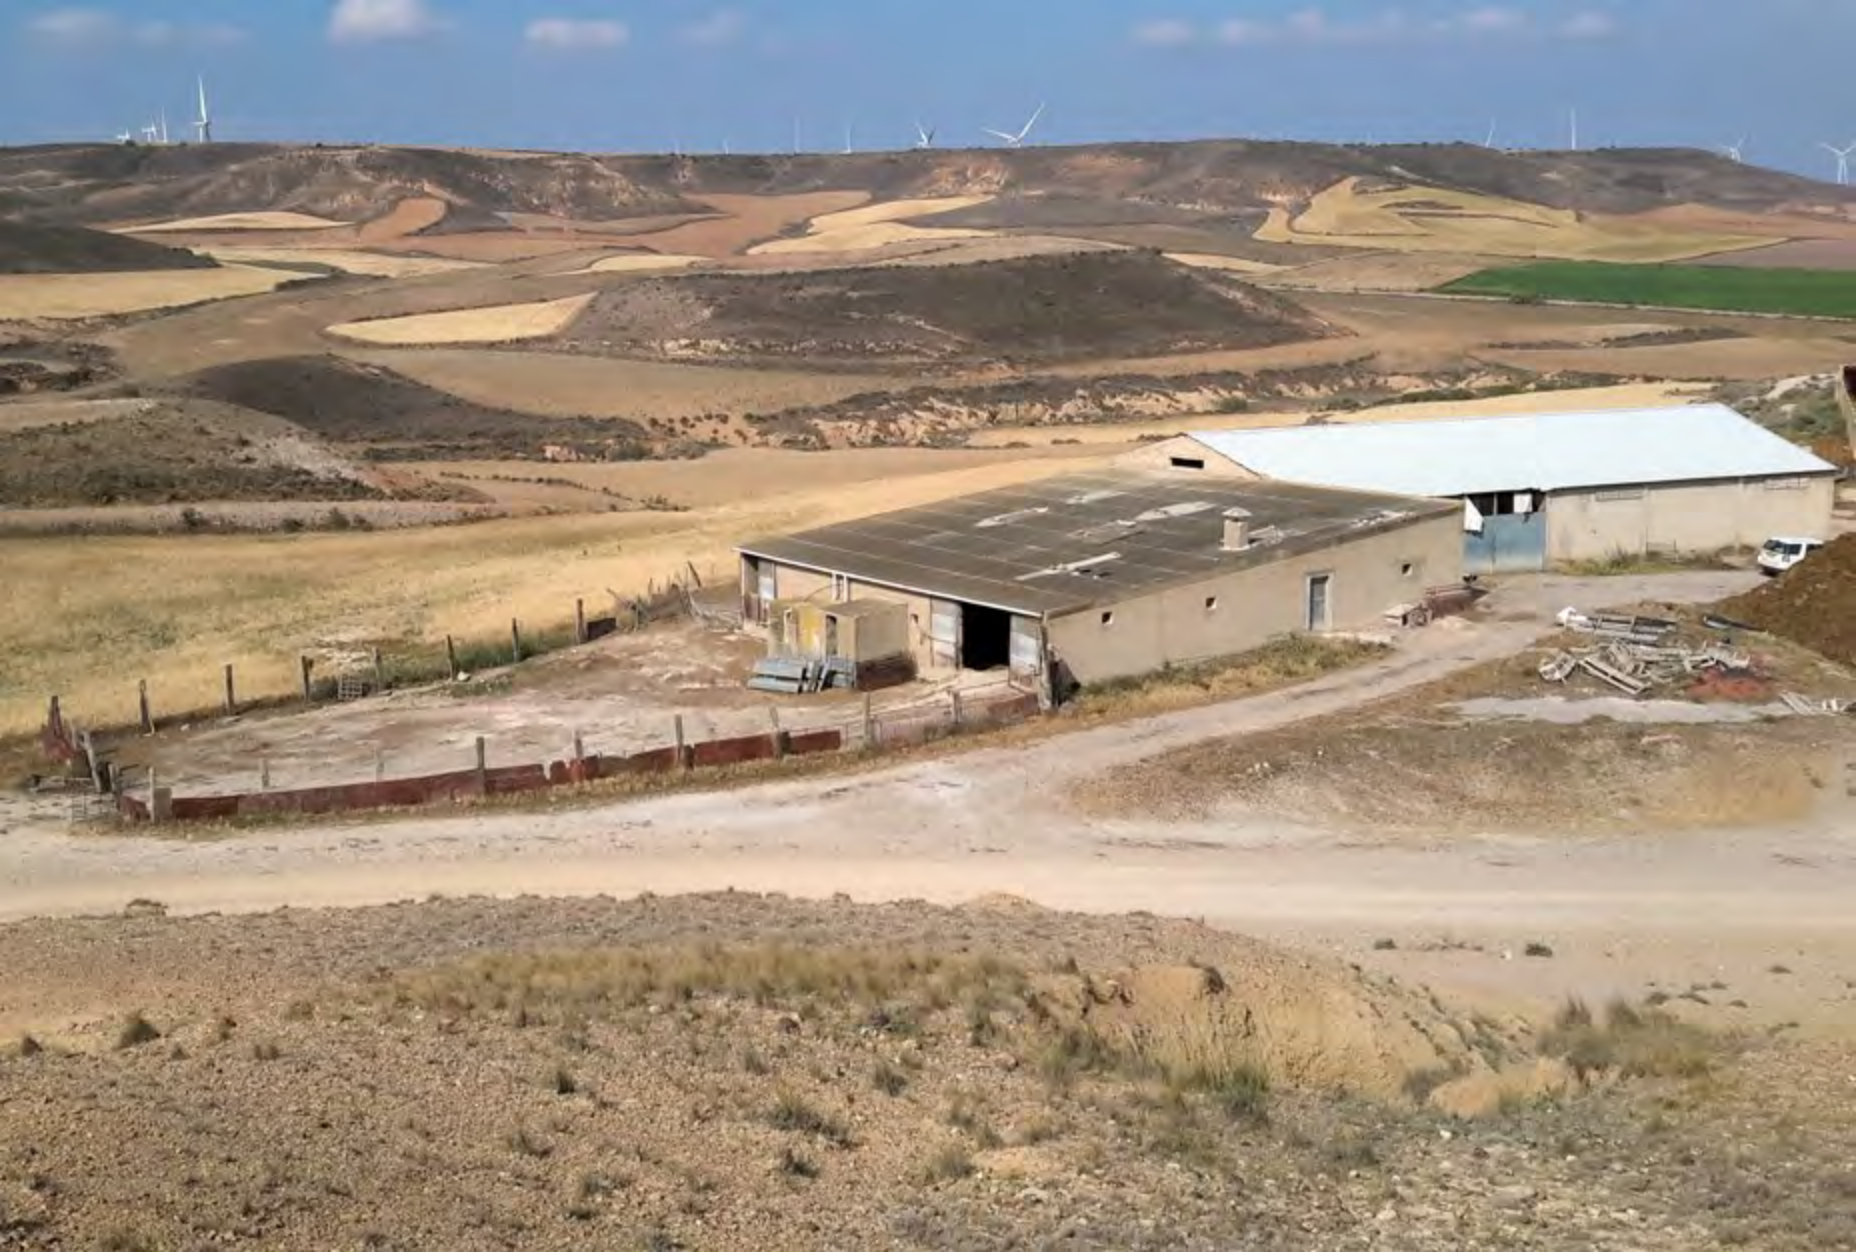
Si tanto este corral como el vecino son utilizados por la misma explotación, parece excesivo que necesite ambas infraestructuras y, además, unos 10.000 m<sup>2</sup> cercados alrededor. Las construcciones están muy descuidadas y el entorno muy erosionado.

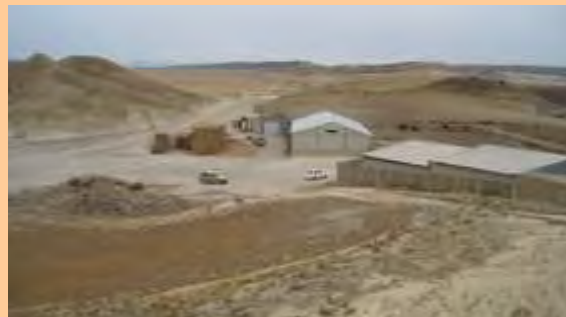
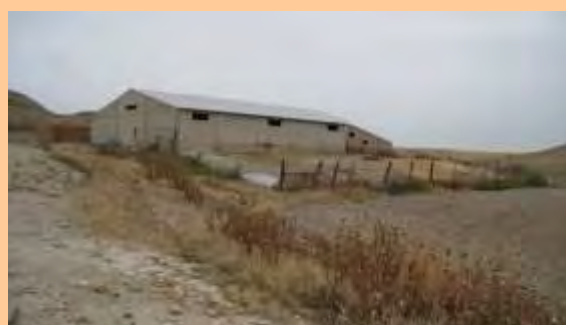
- **¿Fue inspeccionado por TEIR INGENIERÍA en 2011?:** Sí
- **¿Se aprecian obras o mejoras posteriores?:** No, está en peor estado
- **¿Hay cubiertas de uralita?** Sí **Superficie aproximada:** 400 m<sup>2</sup>
- **¿Hay partes de uralita rotas o deterioradas?** Sí, no se ven trozos en el suelo
- **Otras observaciones:** Hay un cercado hacia el este de unos 600 m<sup>2</sup> y otro hacia el sur de casi 1.000 m<sup>2</sup>. Este segundo está en peor estado.
