## **ANEXO VI-3: INSTALACIONES QUE PUEDEN RECUPERARSE PARA CONTINUAR LA ACTIVIDAD GANADERA.**

## FICHA DE REVISIÓN DE APRISCOS DE BARDENAS, PRIMAVERA DE 2023

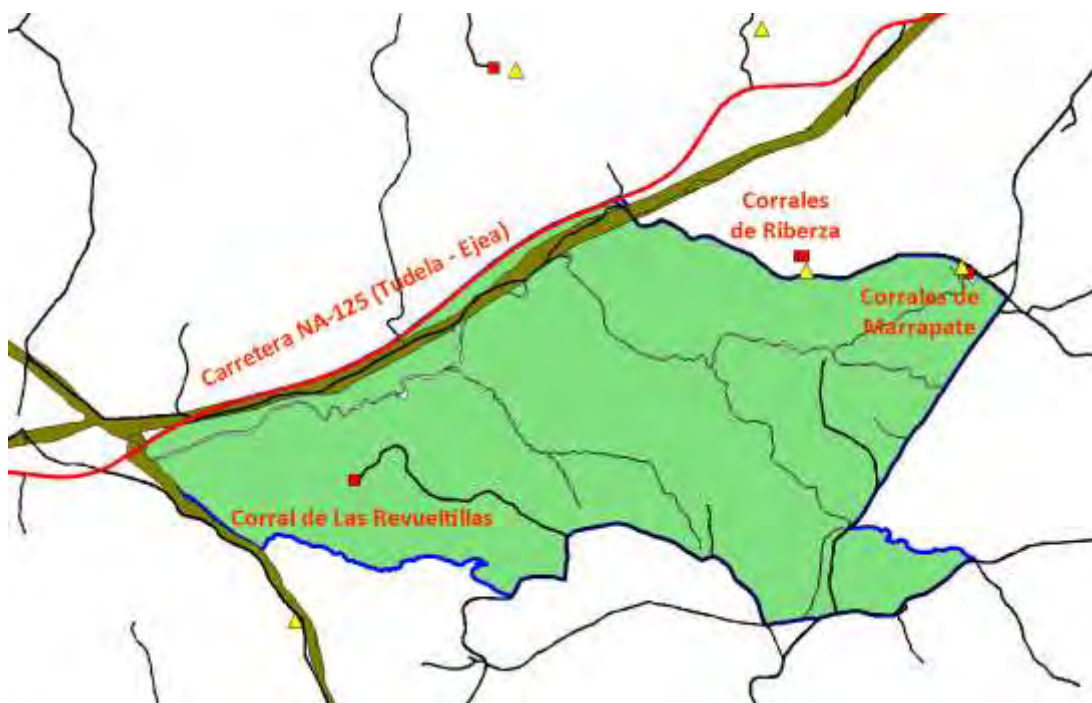
#### **7º.- CROQUIS DEL DISTRITO Y UBICACIÓN DE LA INFRAESTRUCTURA:**

**EN CASO DE QUE ESTA INFRAESTRUCTURA FUERA DEMOLIDA, ¿LA UBICACIÓN PODRÍA SER ADECUADA PARA CONSTRUIR UN NUEVO REDIL?** No parece que esa pudiera ser una buena opción, pero los muros podrían servir como redil; no obstante y aunque cerca del abrevadero, no estaría bien situado en el distrito

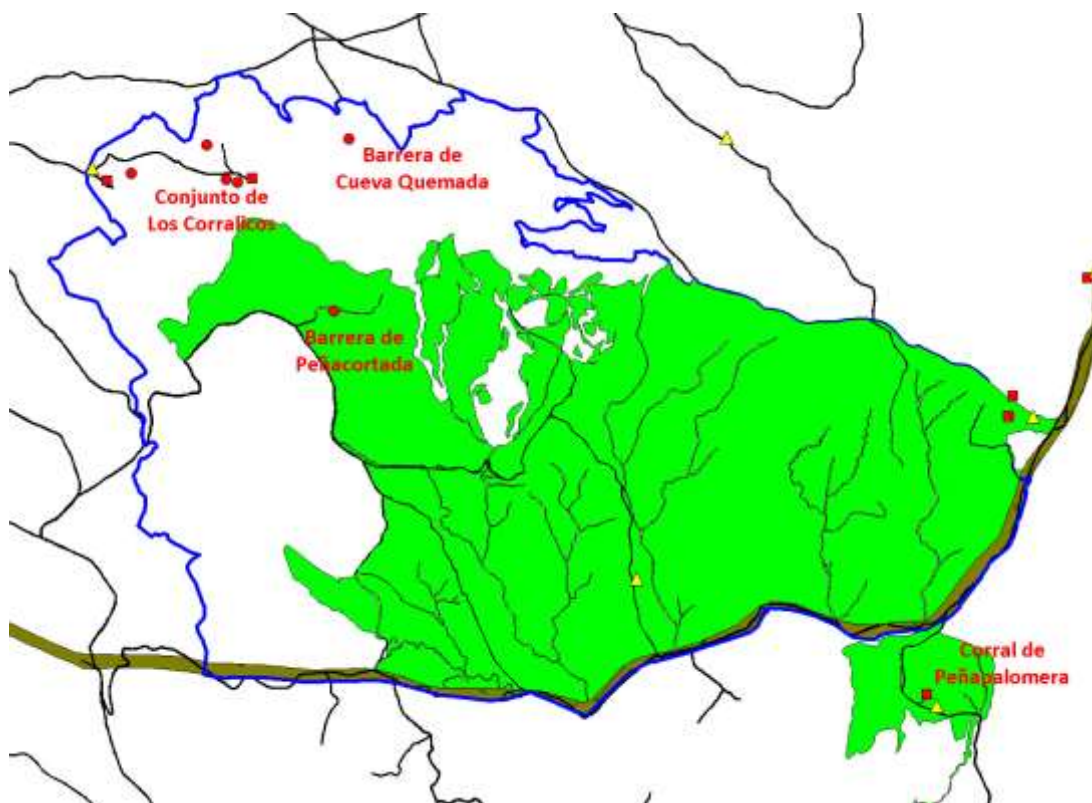
#### **7º.- CROQUIS DEL DISTRITO Y UBICACIÓN DE LA INFRAESTRUCTURA:**

EN CASO DE QUE ESTA INFRAESTRUCTURA FUERA DEMOLIDA, ¿LA UBICACIÓN PODRÍA SER ADECUADA PARA CONSTRUIR UN NUEVO REDIL?      Sí

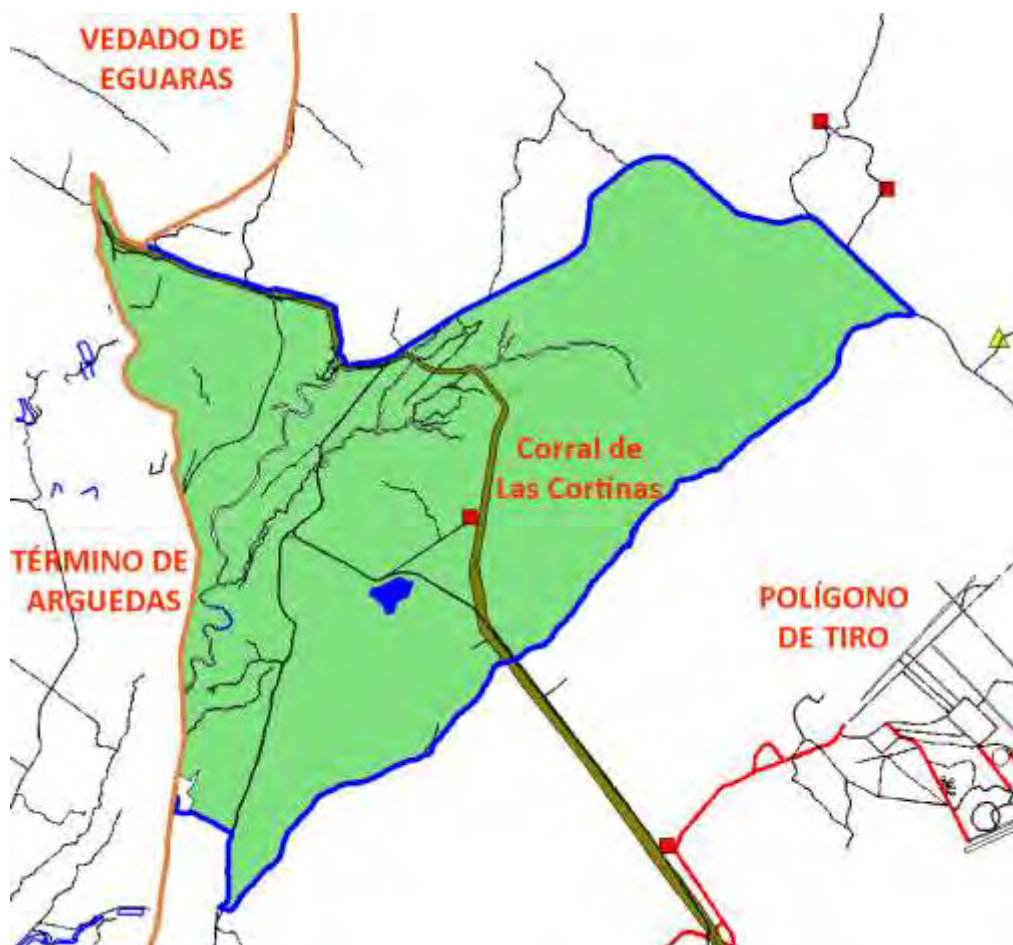
#### **7º.- CROQUIS DEL DISTRITO Y UBICACIÓN DE LA INFRAESTRUCTURA:**

**EN CASO DE QUE ESTA INFRAESTRUCTURA FUERA DEMOLIDA, ¿LA UBICACIÓN PODRÍA SER ADECUADA PARA CONSTRUIR UN NUEVO REDIL?** Sí

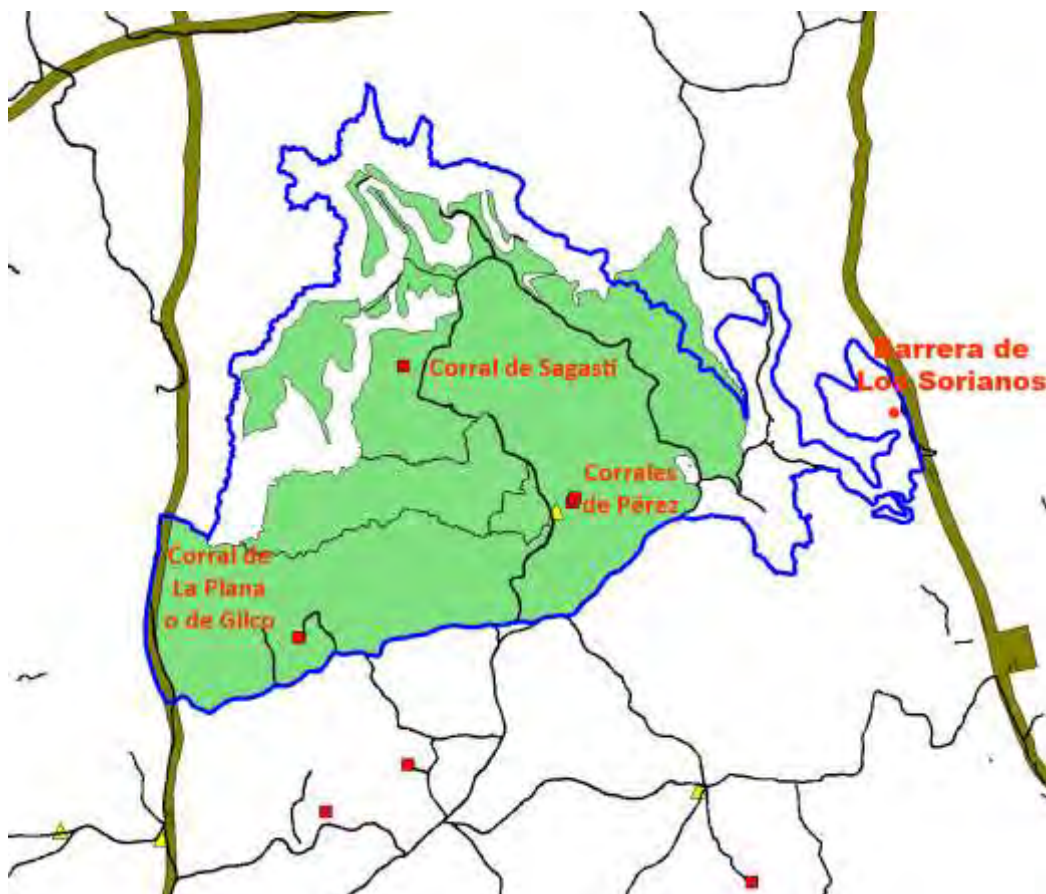
#### **7º.- CROQUIS DEL DISTRITO Y UBICACIÓN DE LA INFRAESTRUCTURA:**

**EN CASO DE QUE ESTA INFRAESTRUCTURA FUERA DEMOLIDA, ¿LA UBICACIÓN PODRÍA SER ADECUADA PARA CONSTRUIR UN NUEVO REDIL?** Sí, incluso podría aprovecharse el cerramiento existente (limpio y bien acondicionado)

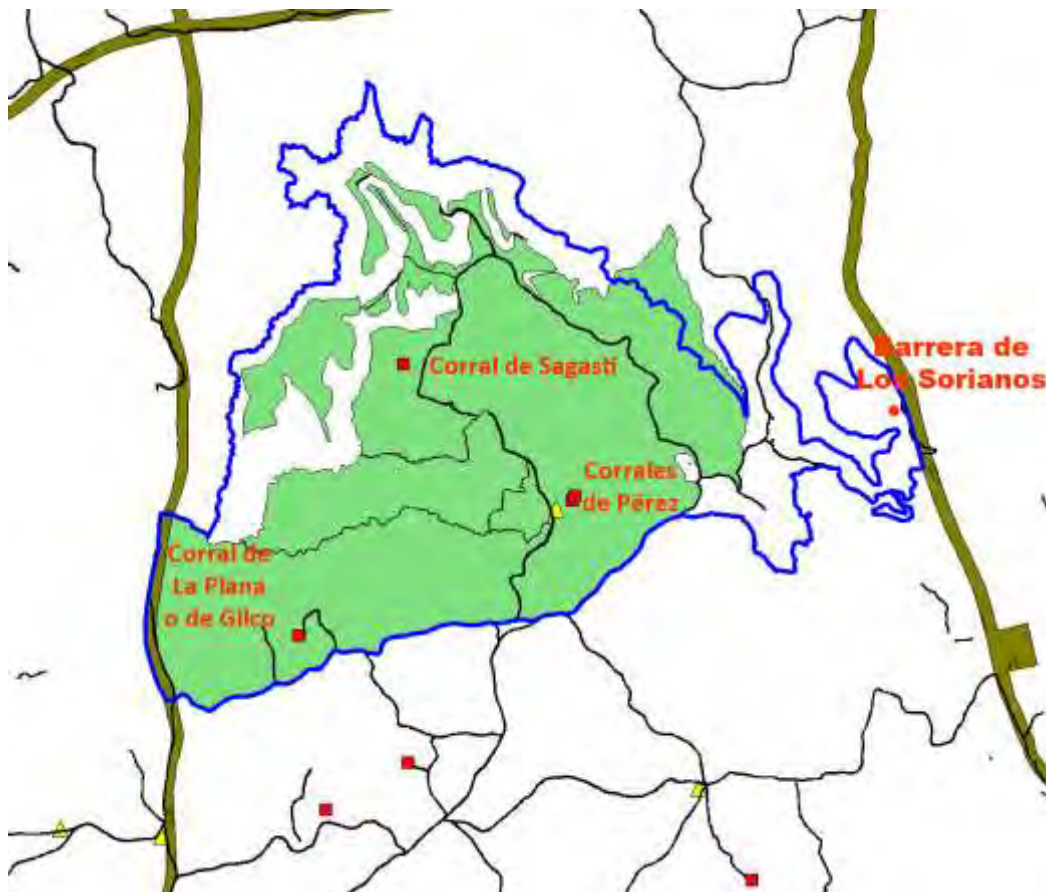
**7º.- CROQUIS DEL DISTRITO Y UBICACIÓN DE LA INFRAESTRUCTURA:**

**EN CASO DE QUE ESTA INFRAESTRUCTURA FUERA DEMOLIDA, ¿LA UBICACIÓN PODRÍA SER ADECUADA PARA CONSTRUIR UN NUEVO REDIL?** Sí

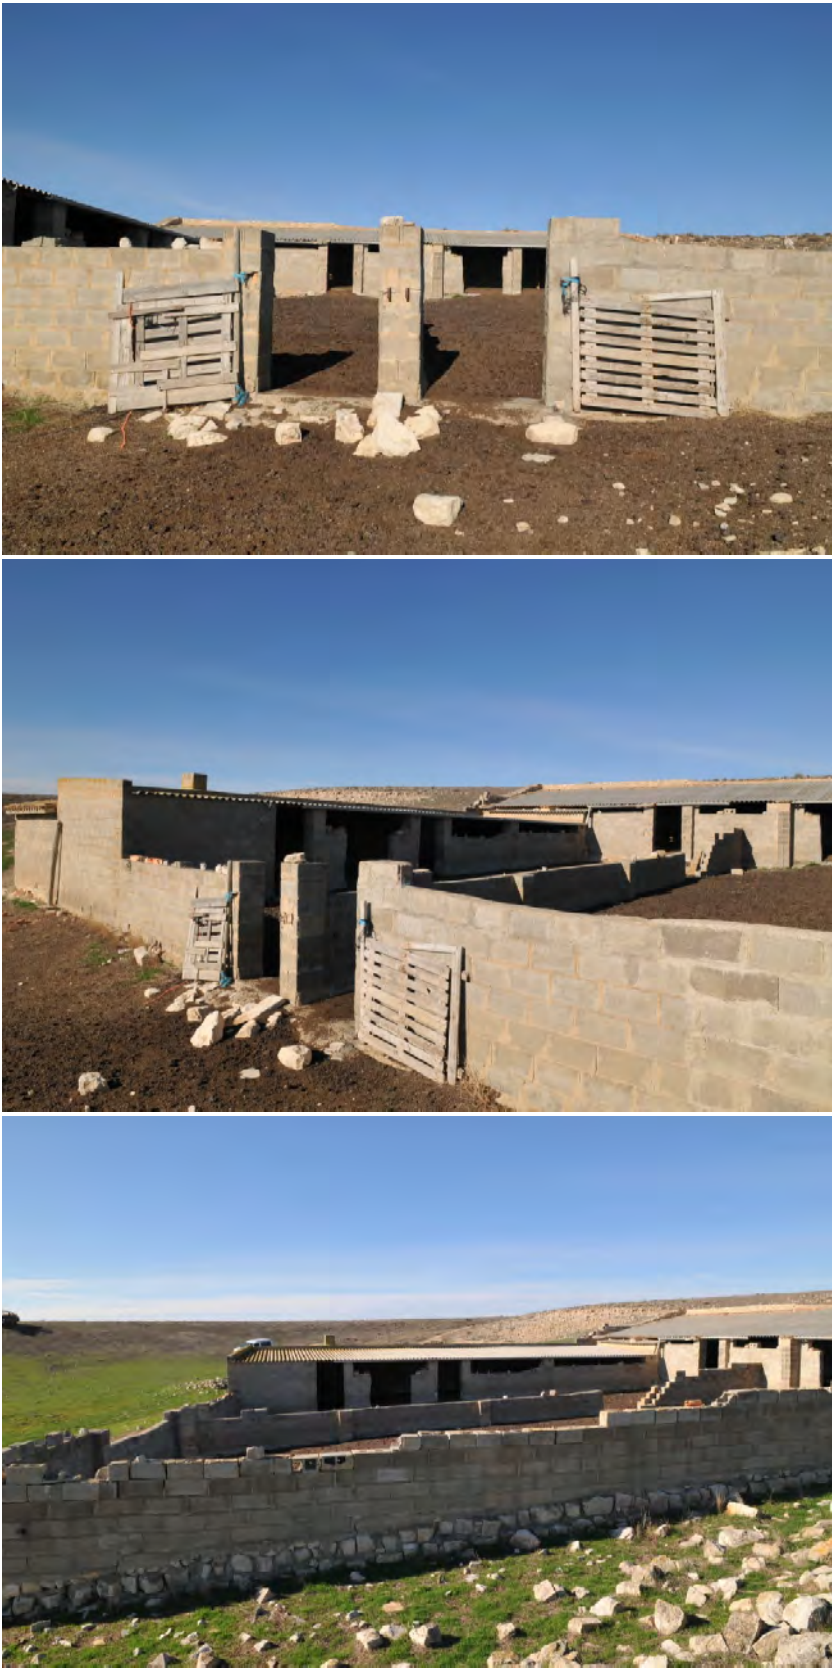
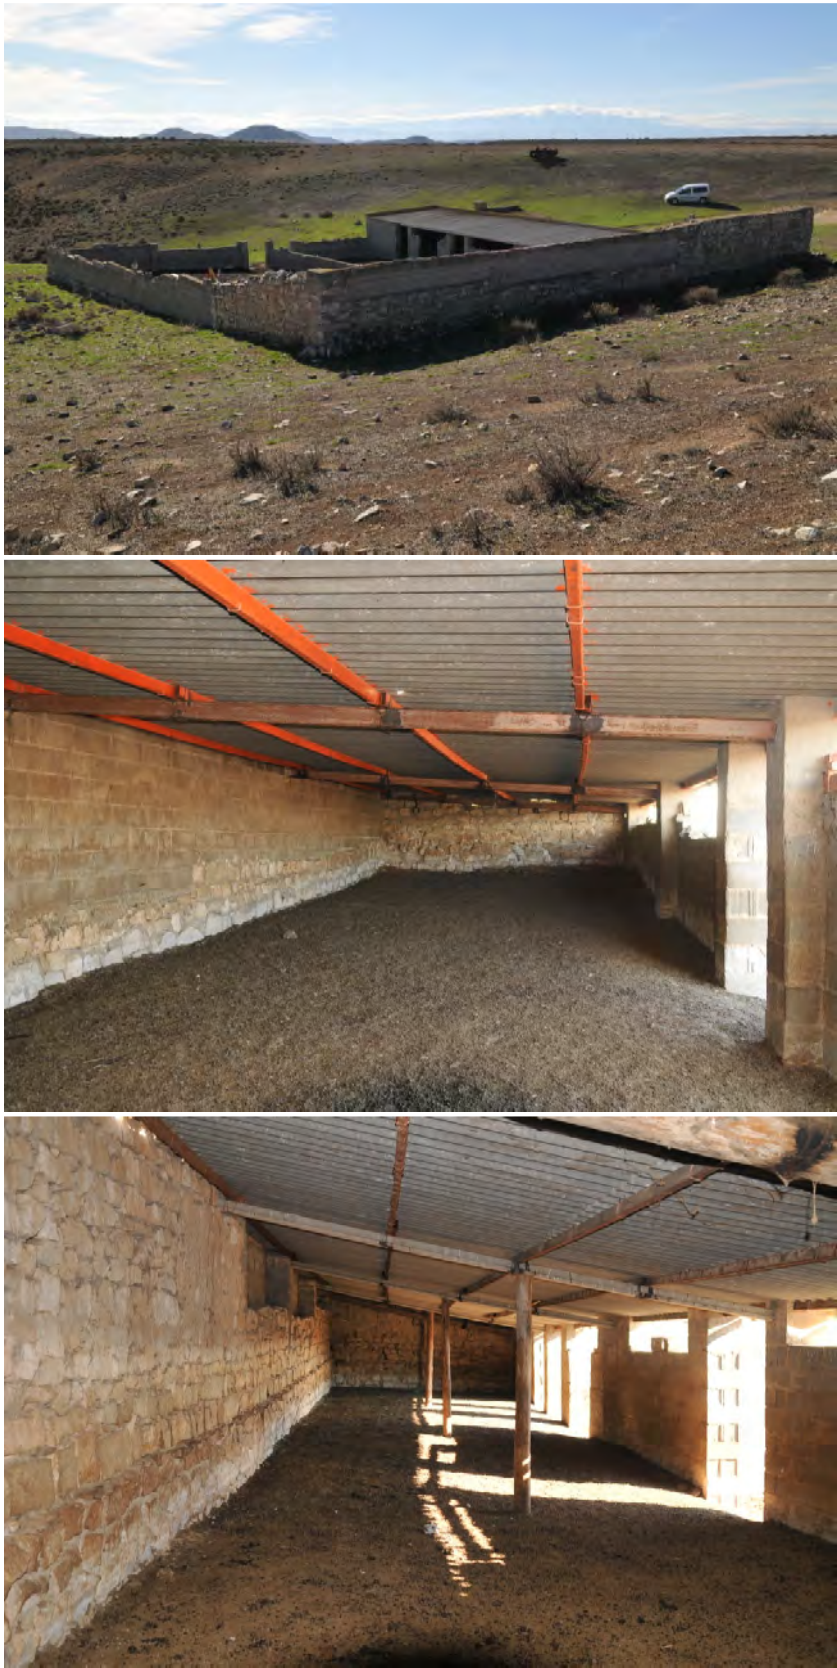
7. ANEXO FOTOGRÁFICO

- **¿Fue inspeccionado por TEIR INGENIERÍA en 2011?:** Sí
- **¿Se aprecian obras o mejoras posteriores?:** No, su estado es igual o peor
- **¿Hay cubiertas de uralita?** Sí      **Superficie aproximada:** 275 m<sup>2</sup>
- **¿Hay partes de uralita rotas o deterioradas?** Sí, en el almacén
- **Otras observaciones:** Faltan las tejas de la cabaña

Derribar.

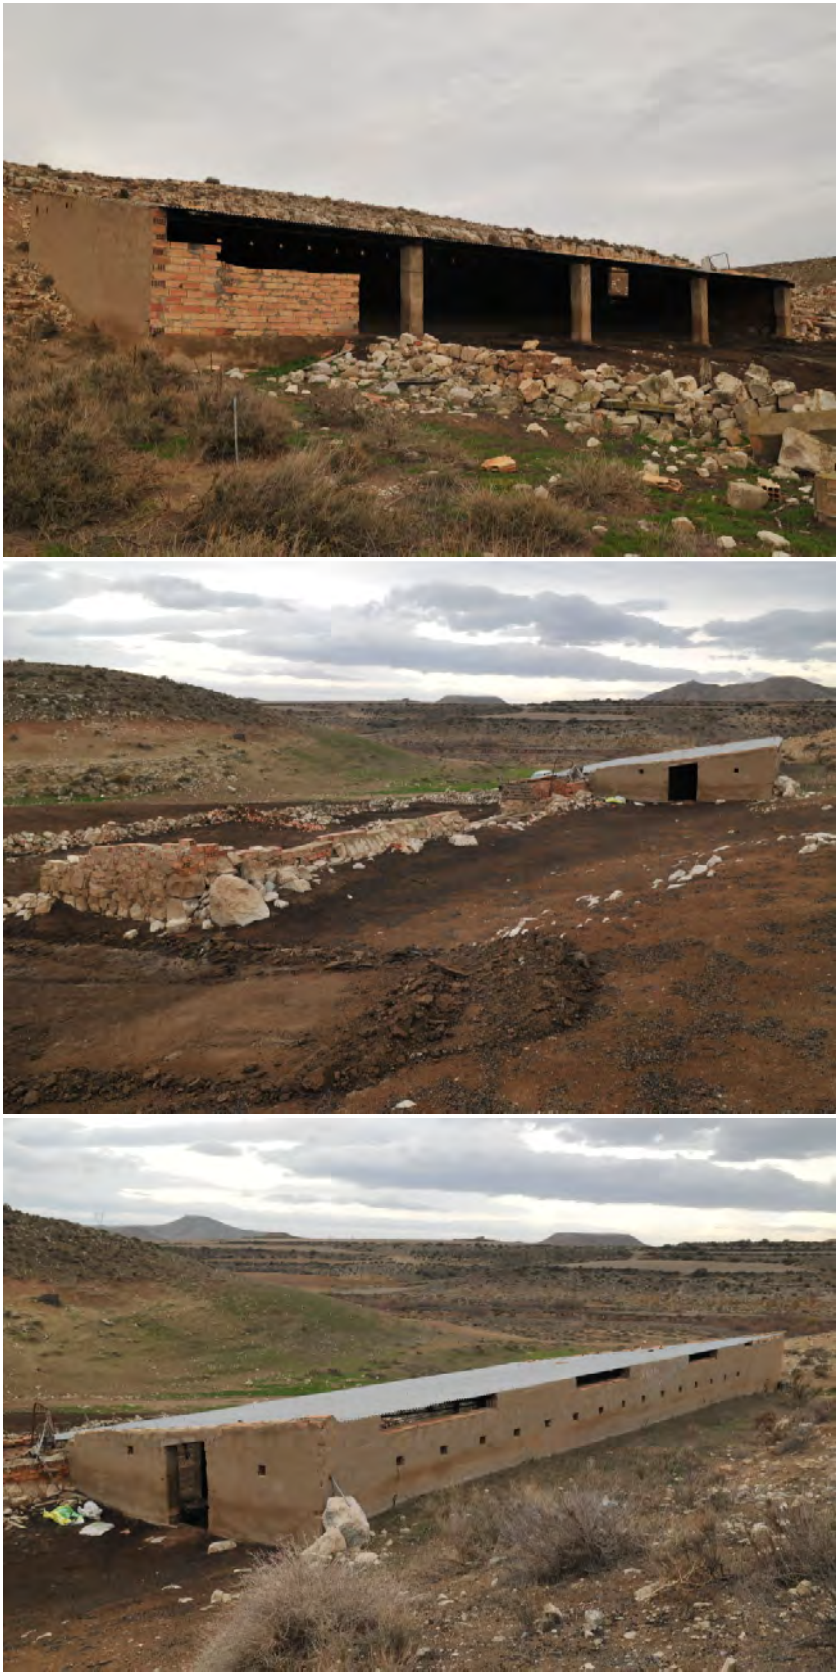
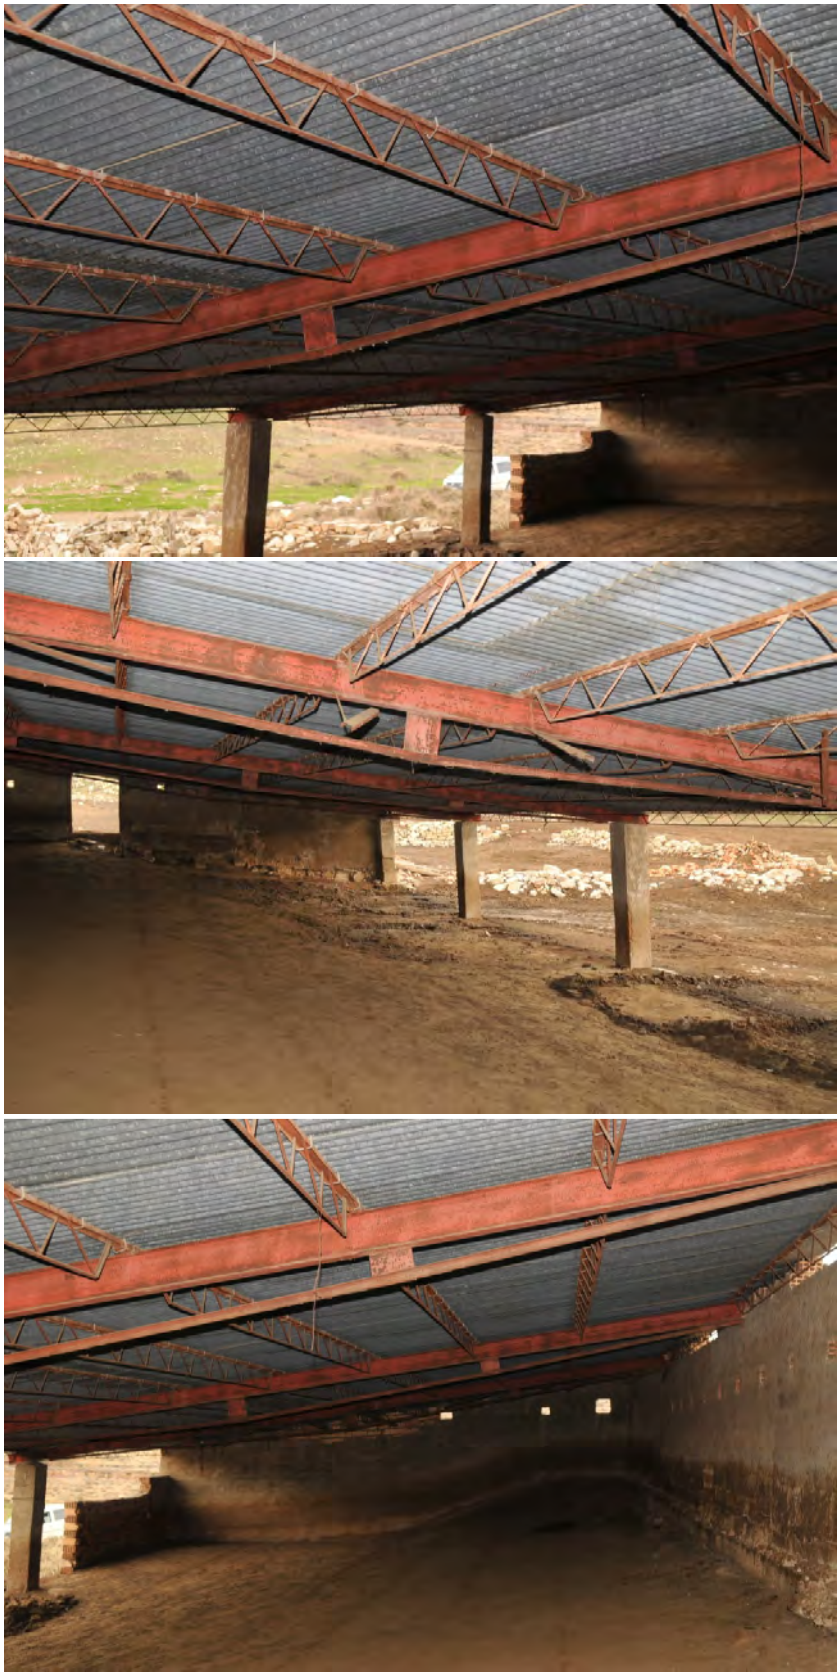
7. ANEXO FOTOGRÁFICO

- **¿Fue inspeccionado por TEIR INGENIERÍA en 2011?:** Sí
- **¿Se aprecian obras o mejoras posteriores?:** No, su estado es mucho peor
- **¿Hay cubiertas de uralita?** No      **Superficie aproximada:**
- **¿Hay partes de uralita rotas o deterioradas?** No se ha encontrado ninguna
- **Otras observaciones:** El cierzo ha arrancado el tercio oeste del tejado, y lo ha doblado sobre otro tramo del tejado

Limpiar escombros del corral viejo.

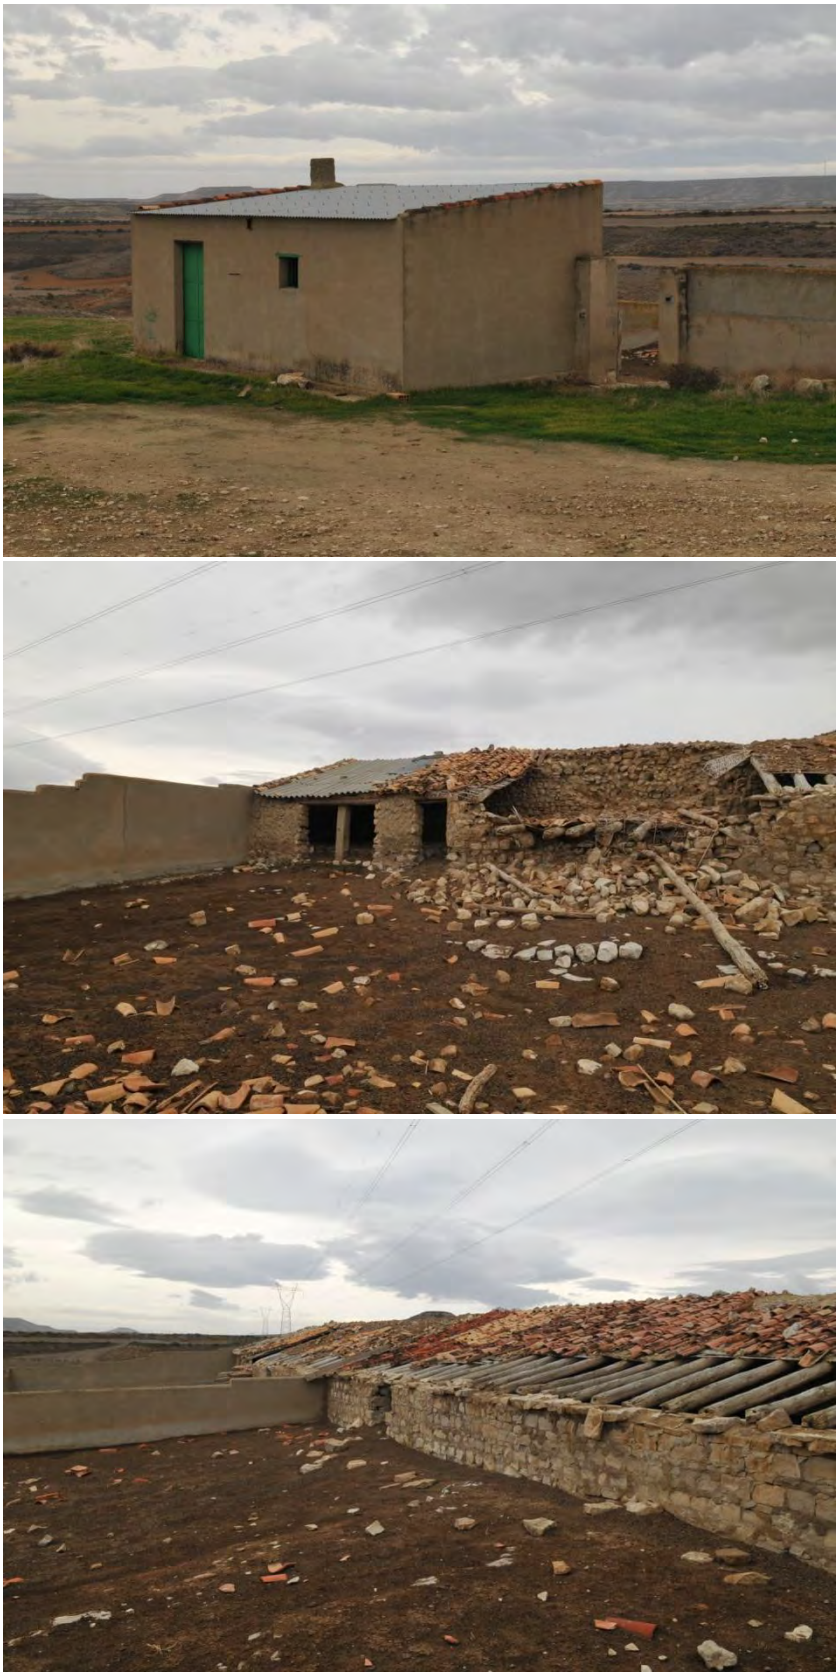
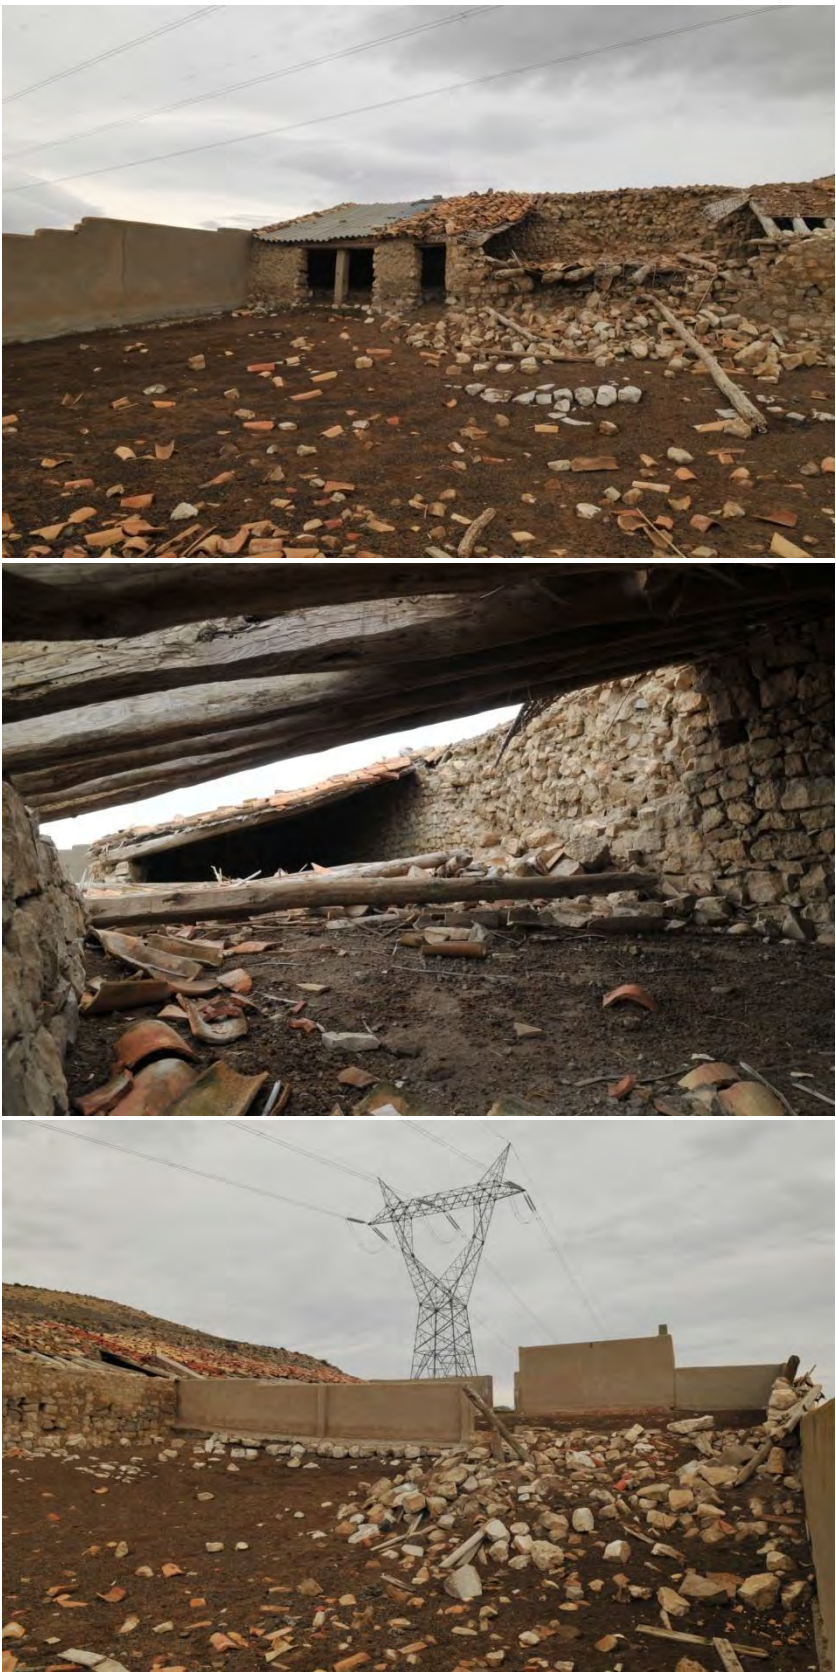
7. ANEXO FOTOGRÁFICO

- **¿Fue inspeccionado por TEIR INGENIERÍA en 2011?:** Sí
- **¿Se aprecian obras o mejoras posteriores?:** No, está en mucho peor estado
- **¿Hay cubiertas de uralita?** Sí      **Superficie aproximada:** 10 m<sup>2</sup>
- **¿Hay partes de uralita rotas o deterioradas?** No se han encontrado
- **Otras observaciones:** Excepto la cabaña, todas las dependencias del corral están en ruinas

Derribar el corral y mantener la caseta.

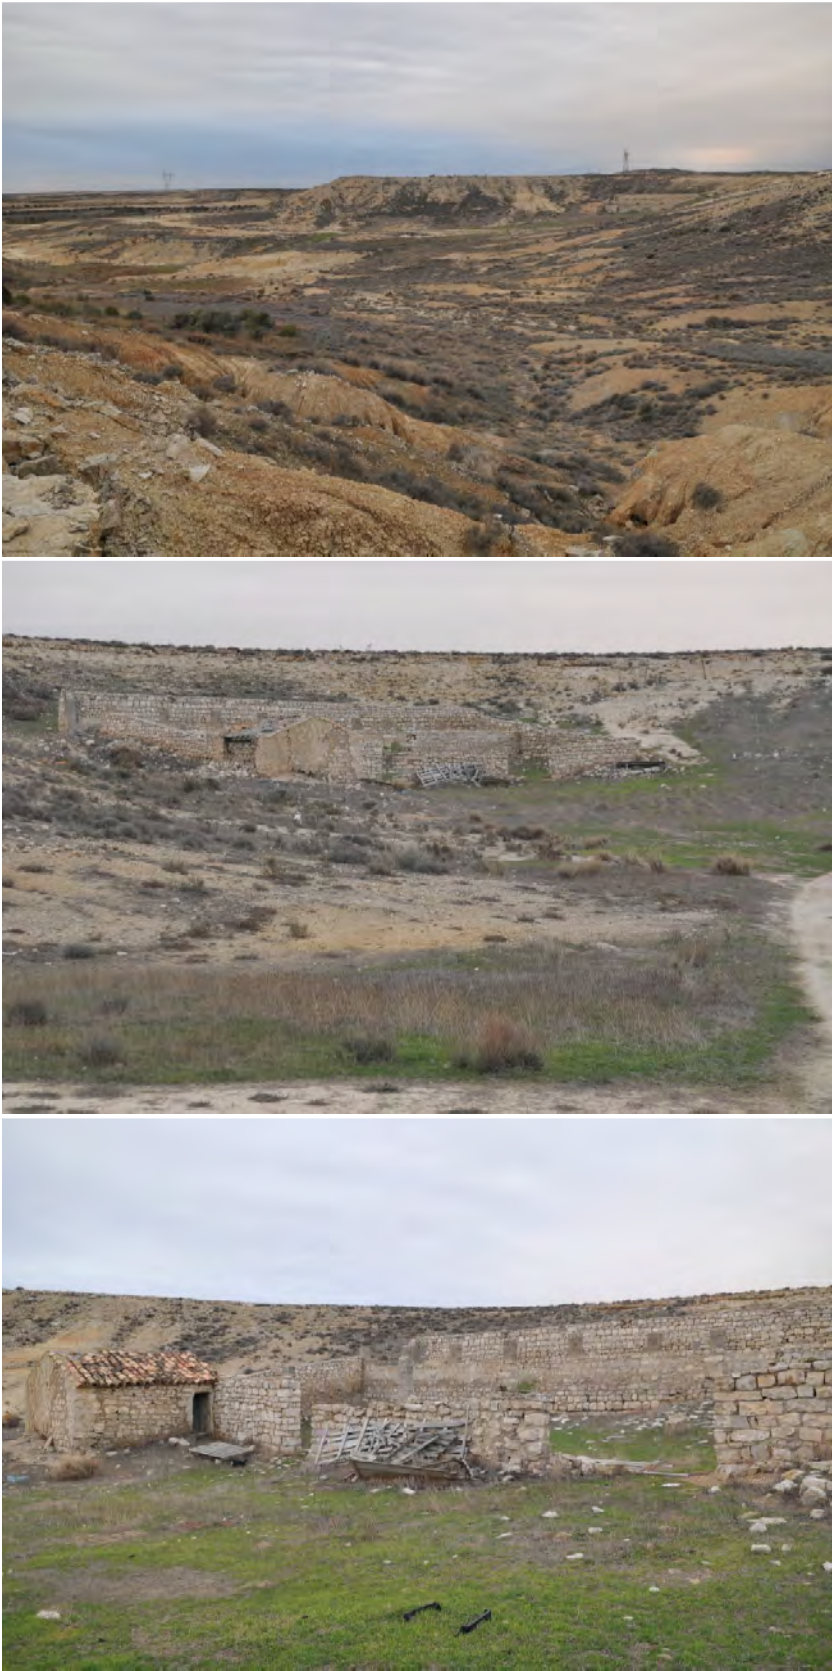
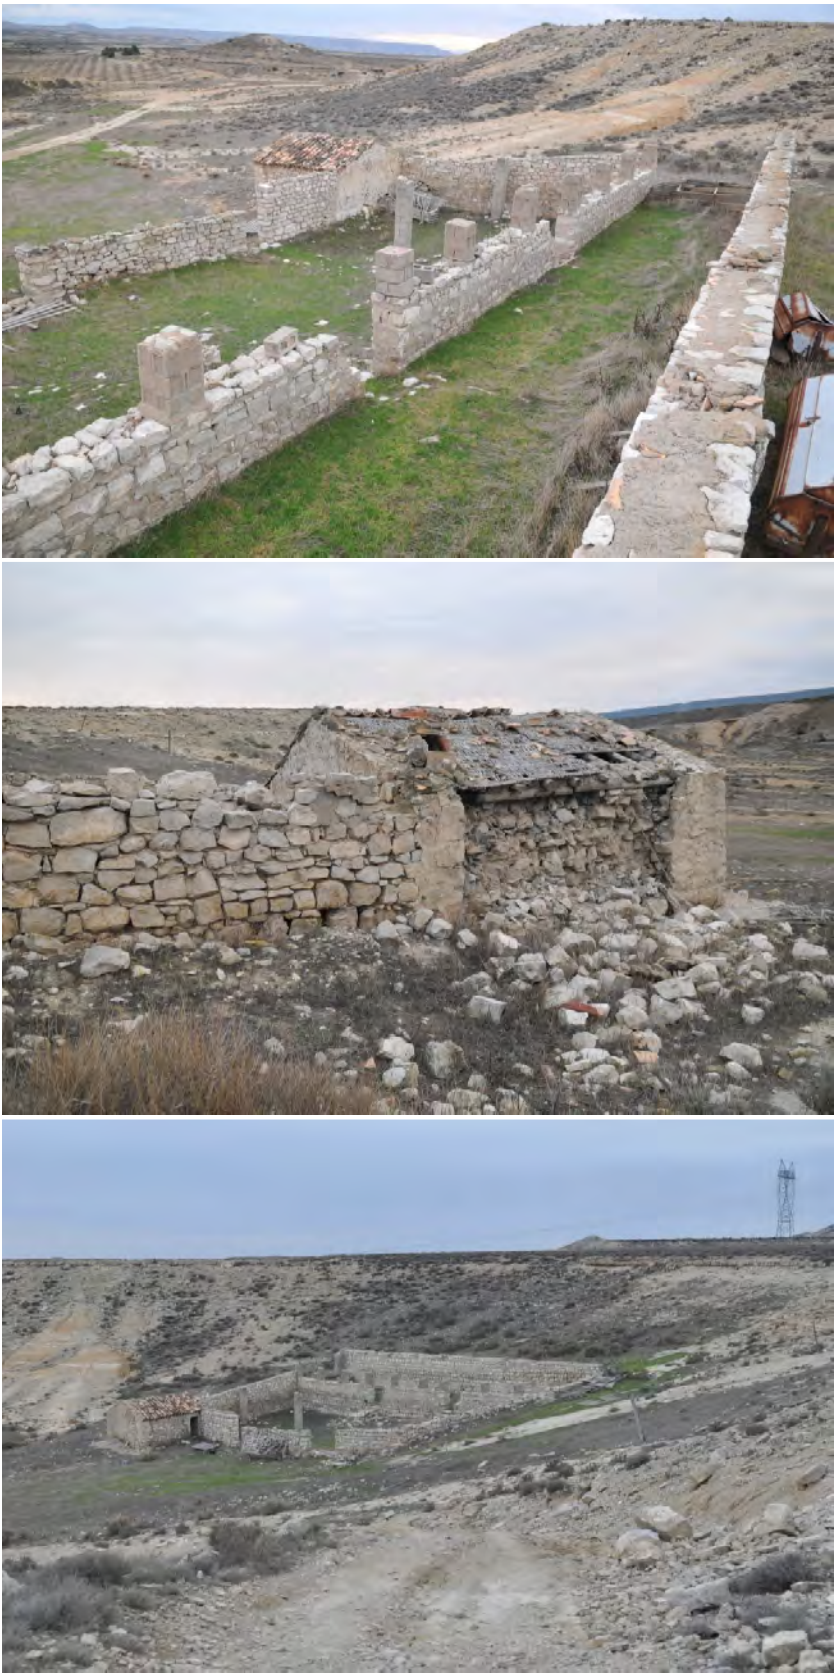
7. ANEXO FOTOGRÁFICO

- **¿Fue inspeccionado por TEIR INGENIERÍA en 2011?:** Sí
- **¿Se aprecian obras o mejoras posteriores?:** No, su estado es igual o peor
- **¿Hay cubiertas de uralita?** No **Superficie aproximada:**
- **¿Hay partes de uralita rotas o deterioradas?** No se han encontrado
- **Otras observaciones:** La cabaña está en ruinas y toda la techumbre ha desaparecido; los muros del corral no tienen mal aspecto

Derribar

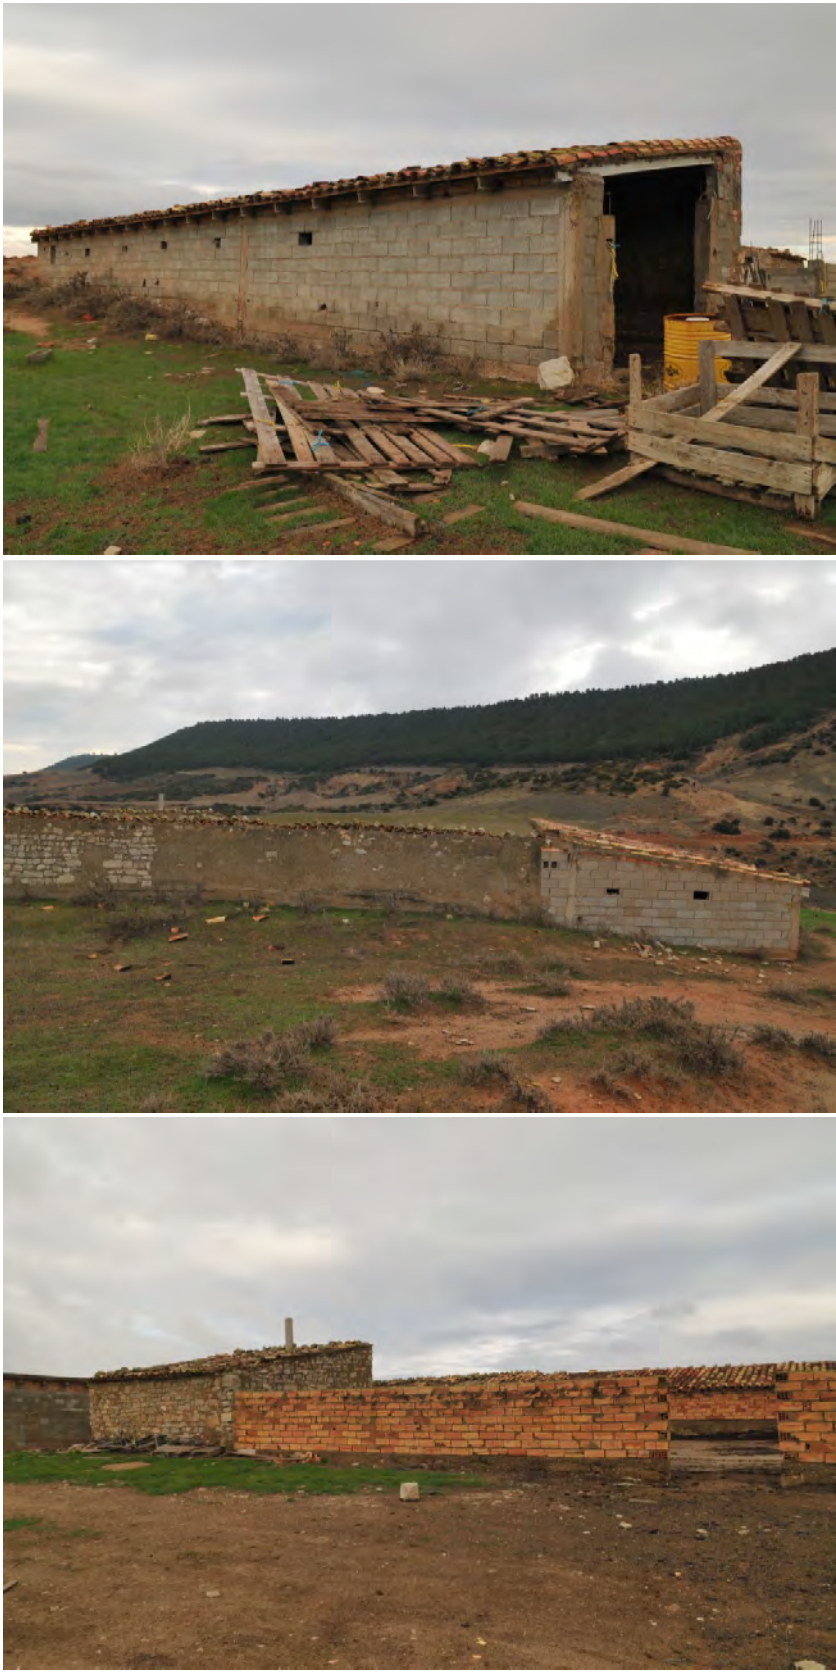
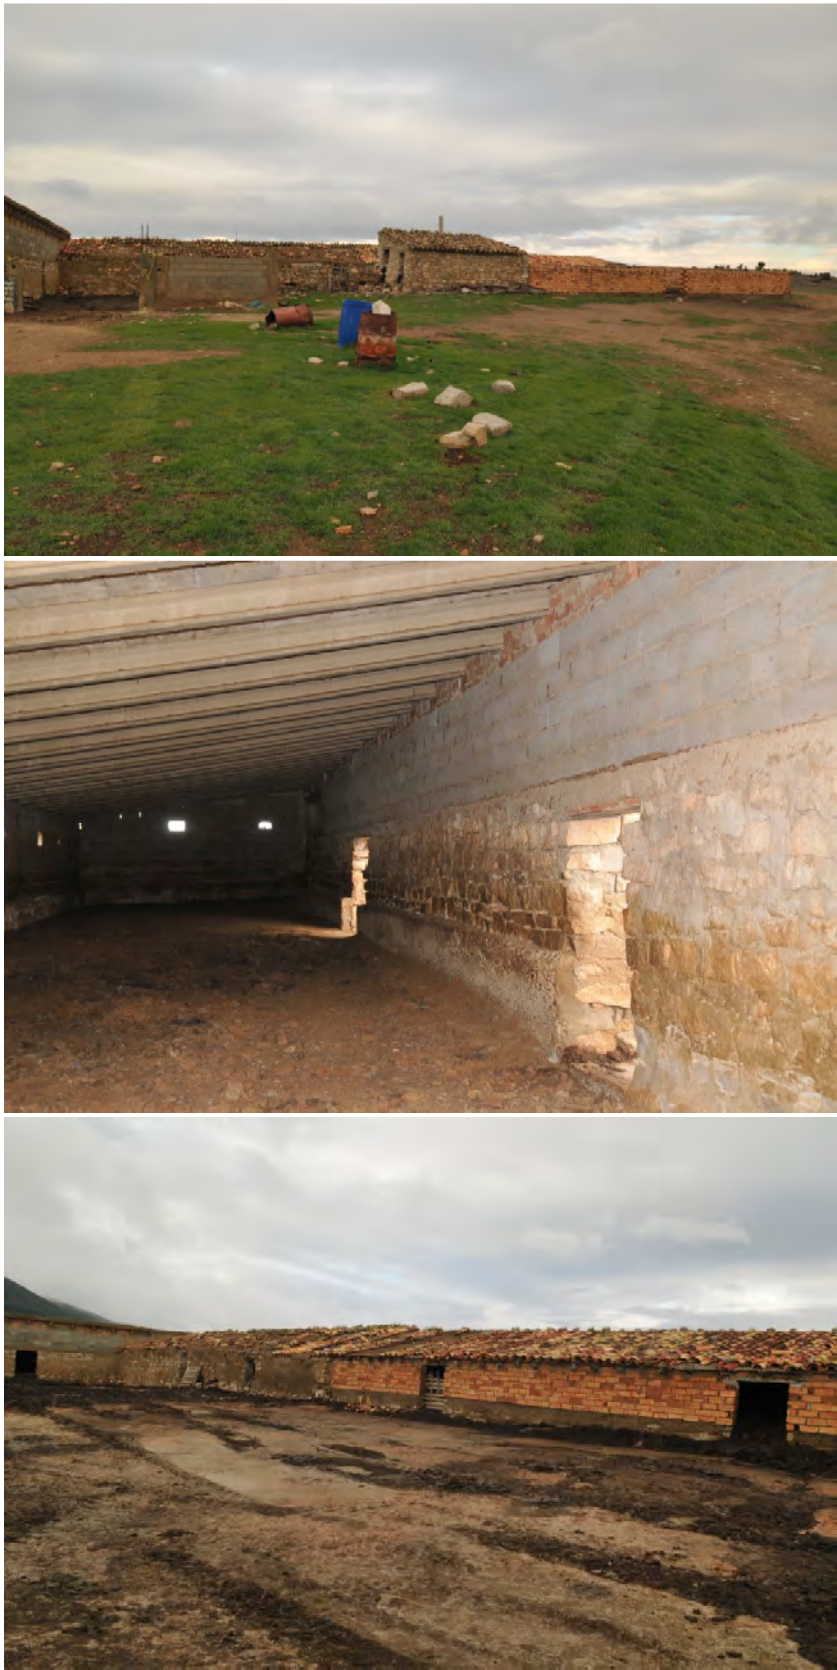
7. ANEXO FOTOGRÁFICO

- **¿Fue inspeccionado por TEIR INGENIERÍA en 2011?:** Sí
- **¿Se aprecian obras o mejoras posteriores?:** No, está en mucho peor estado
- **¿Hay cubiertas de uralita? No Superficie aproximada:**
- **¿Hay partes de uralita rotas o deterioradas?** No se han encontrado
- **Otras observaciones:** El cubierto largo está totalmente en ruinas

Limpiar escombros y mantener

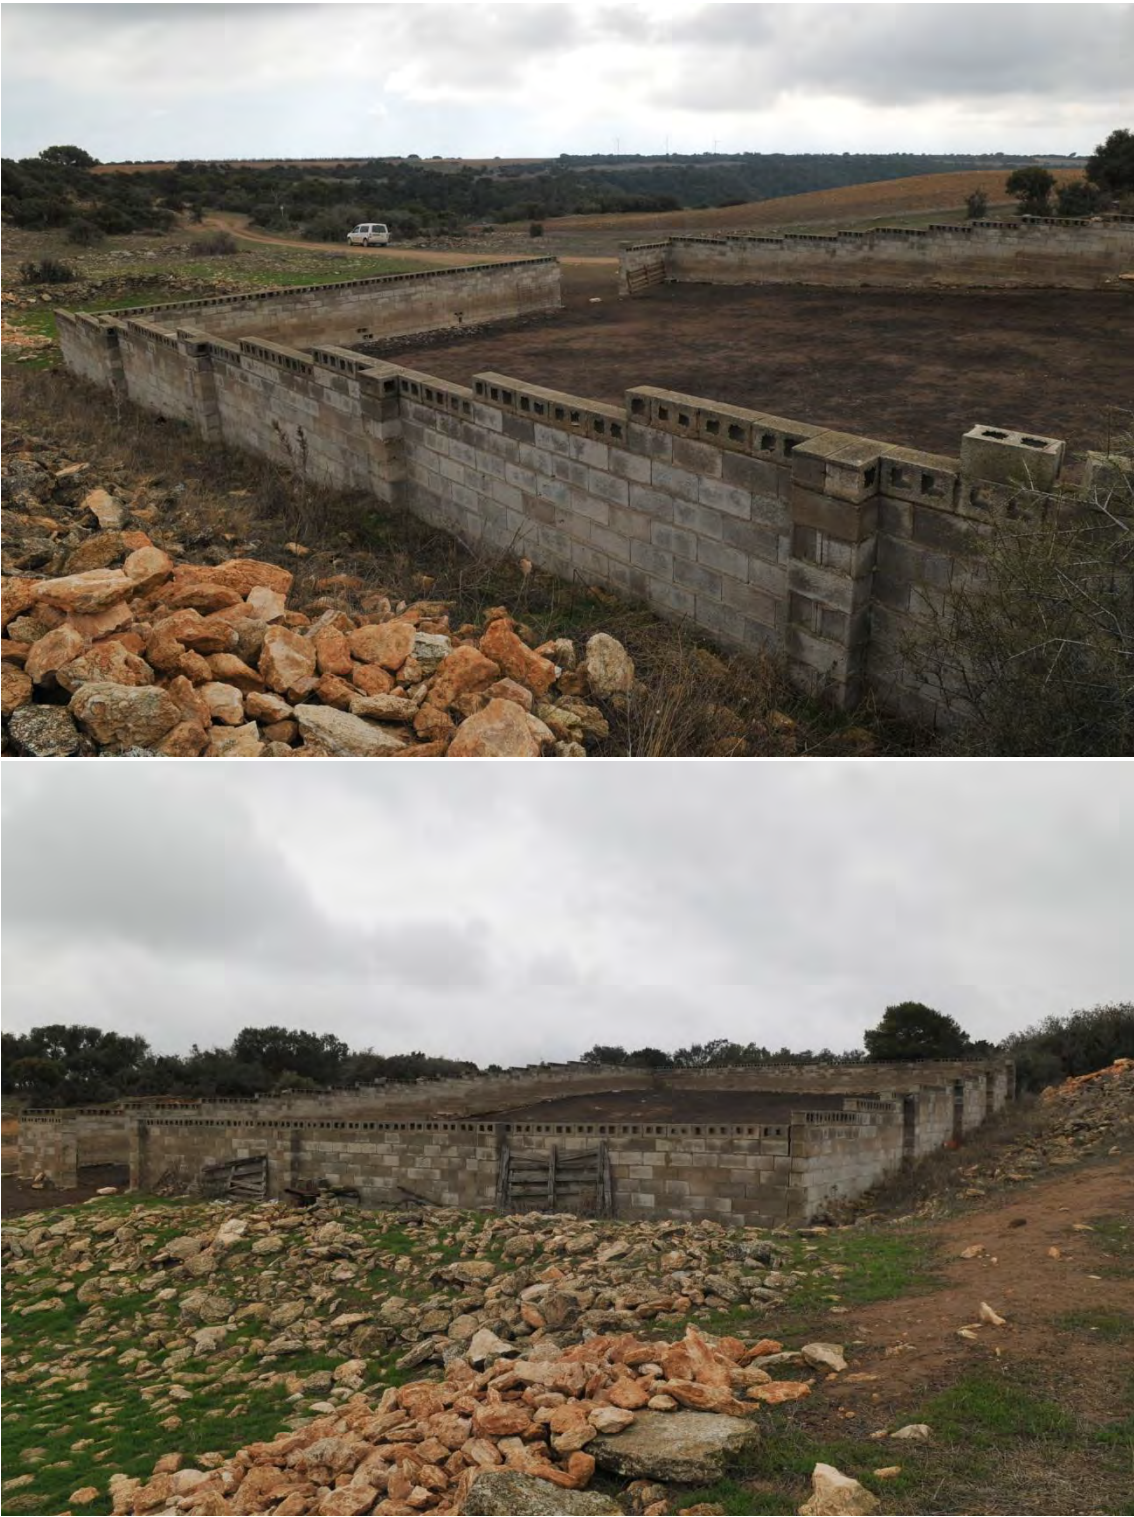
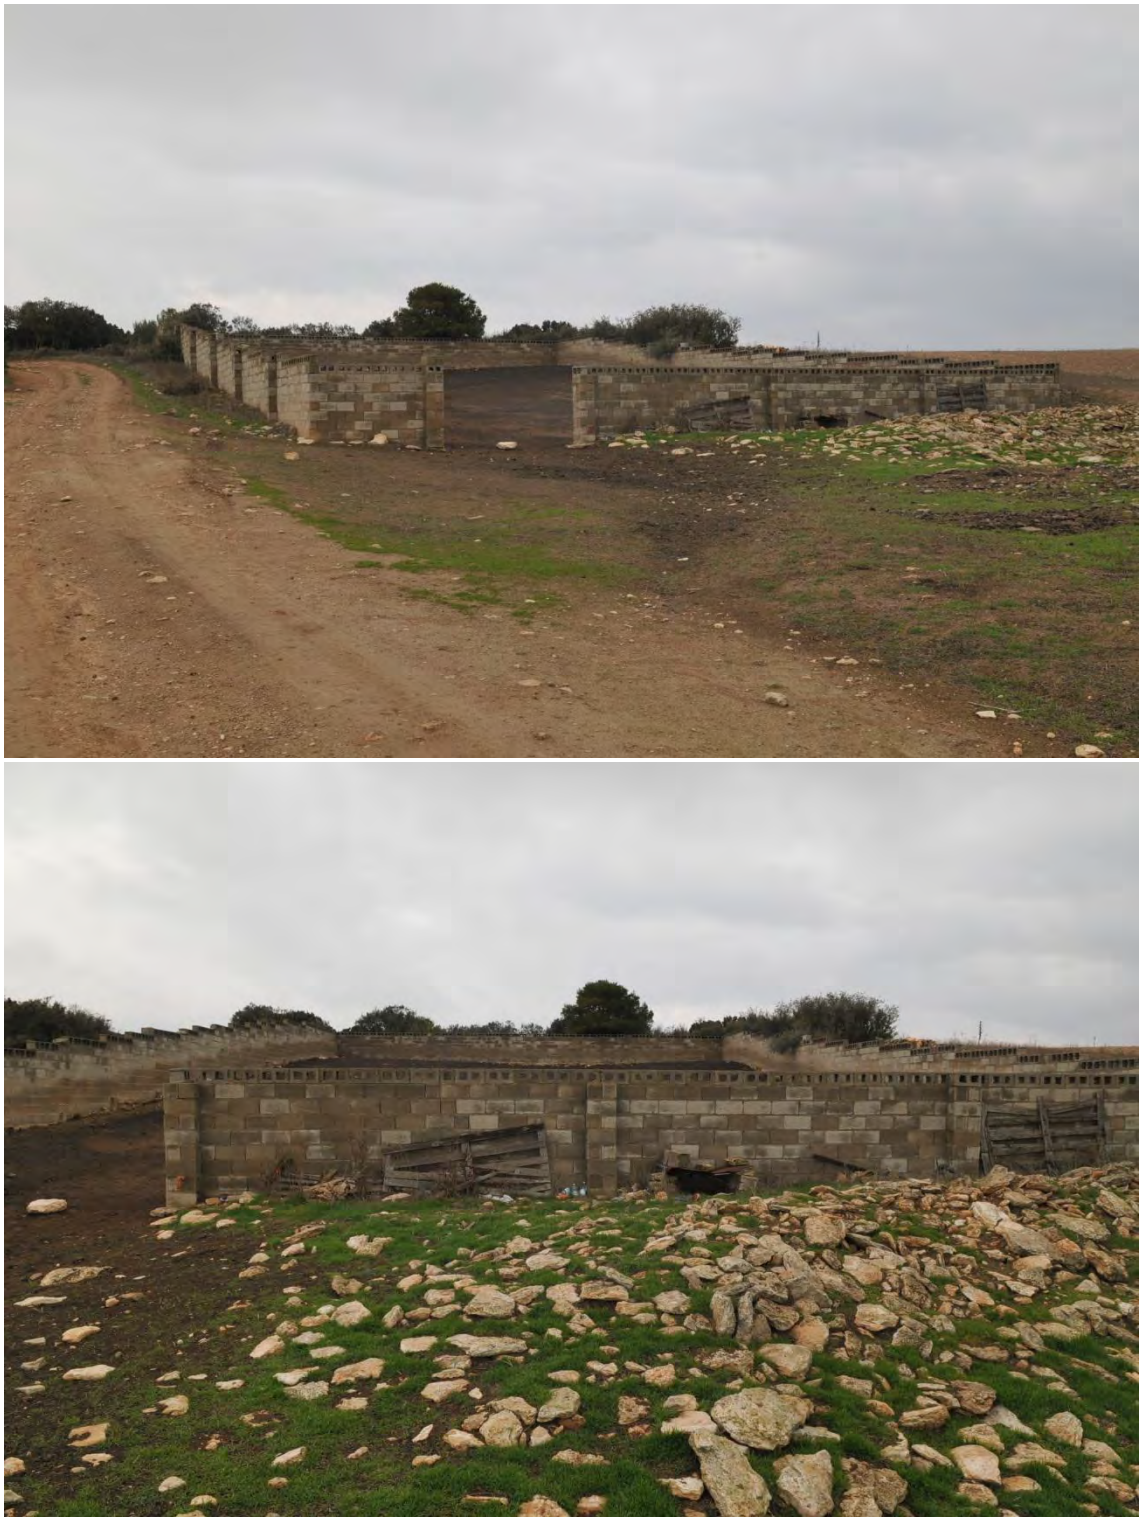
Nº53 BARRERA DE GERÓNIMO

Al lado del camino  
No tiene cubierta.

Se recomienda lucir el cerramiento.
