## **ANEXO VI-3: INSTALACIONES QUE PUEDEN RECUPERARSE PARA CONTINUAR LA ACTIVIDAD GANADERA.**

## FICHA DE REVISIÓN DE APRISCOS DE BARDENAS, PRIMAVERA DE 2023

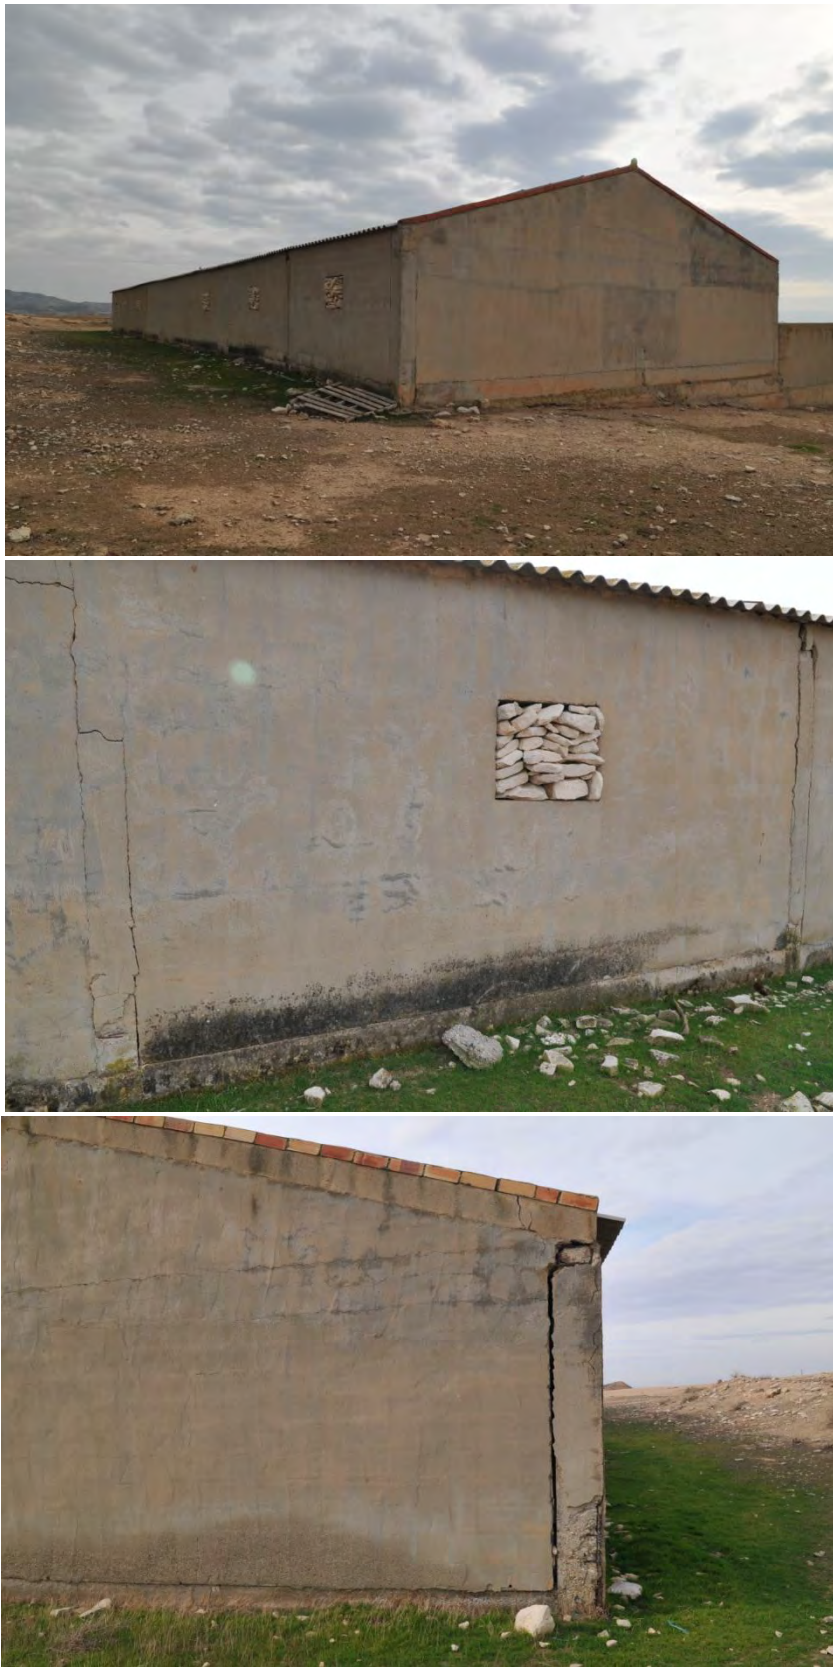
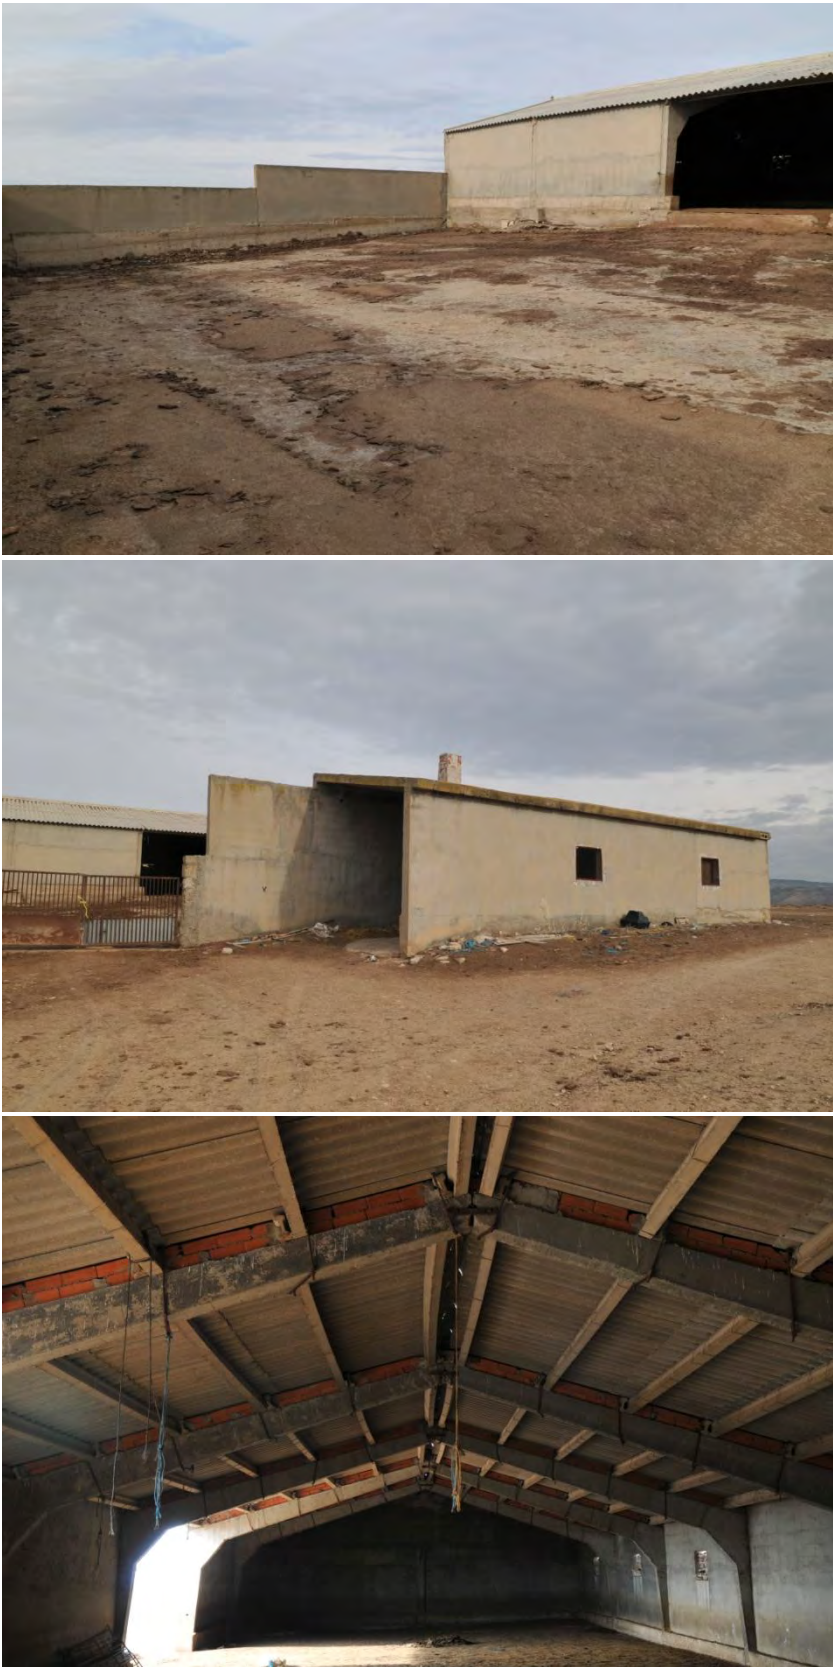
Nº80 CORRAL DE BEA (NUEVO)

- **¿Fue inspeccionado por TEIR INGENIERÍA en 2011?:** Sí
- **¿Se aprecian obras o mejoras posteriores?:** El muro noreste reconstruido
- **¿Hay cubiertas de uralita?** Sí      **Superficie aproximada:** 500 m<sup>2</sup>
- **¿Hay partes de uralita rotas o deterioradas?** No se han encontrado
- **Otras observaciones:**

Se recomienda lucir y sanear grietas

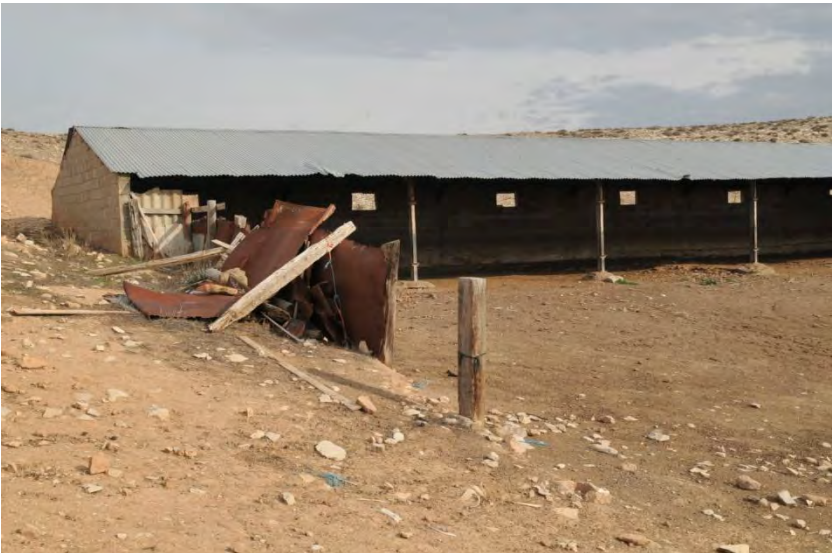
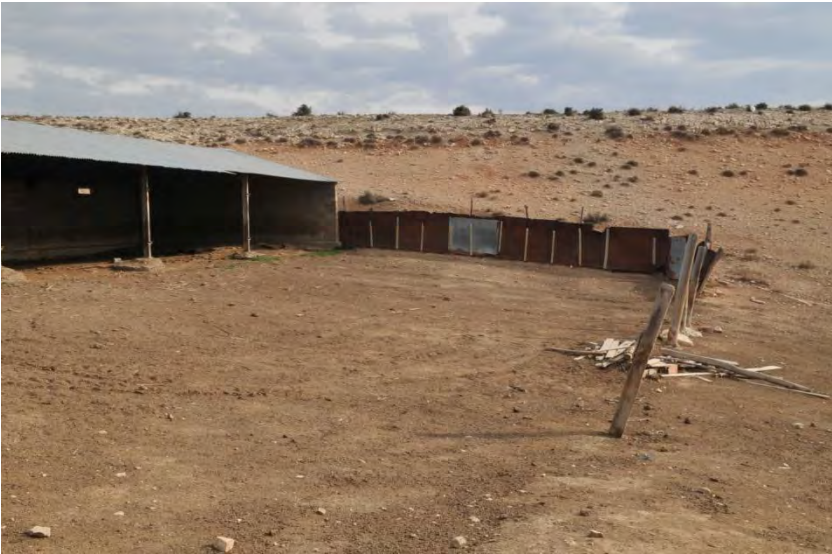
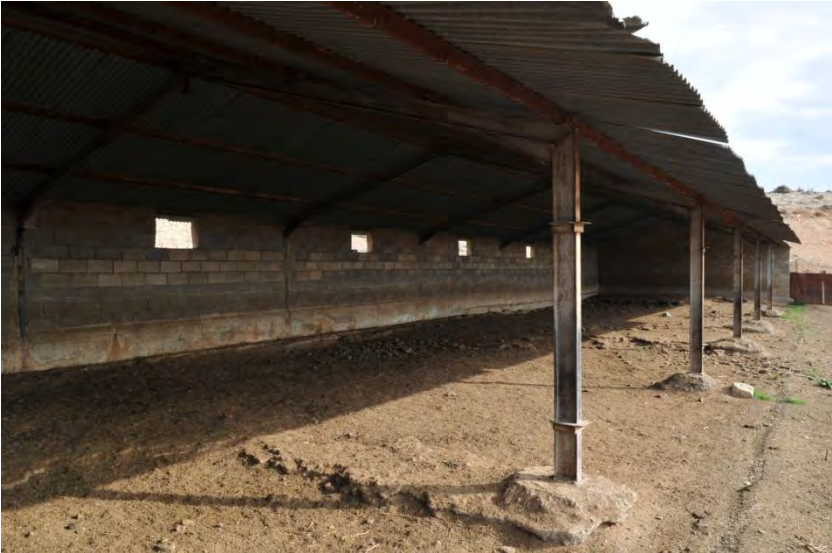
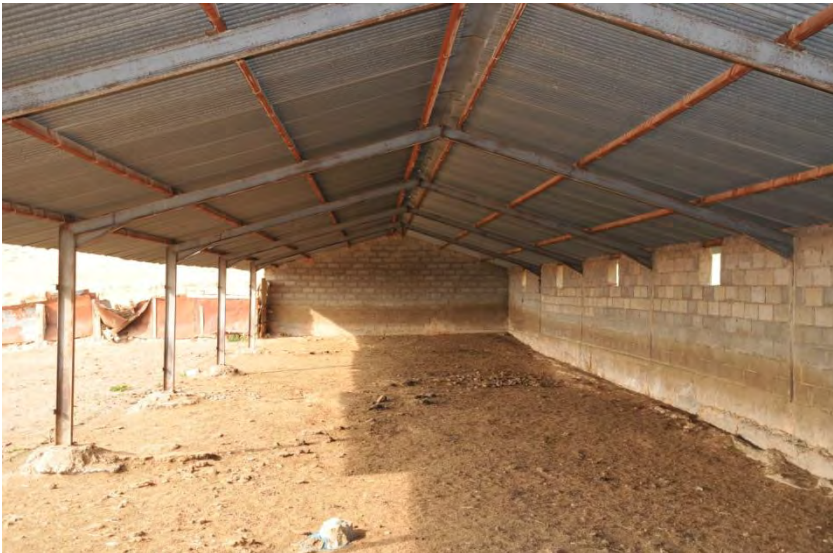
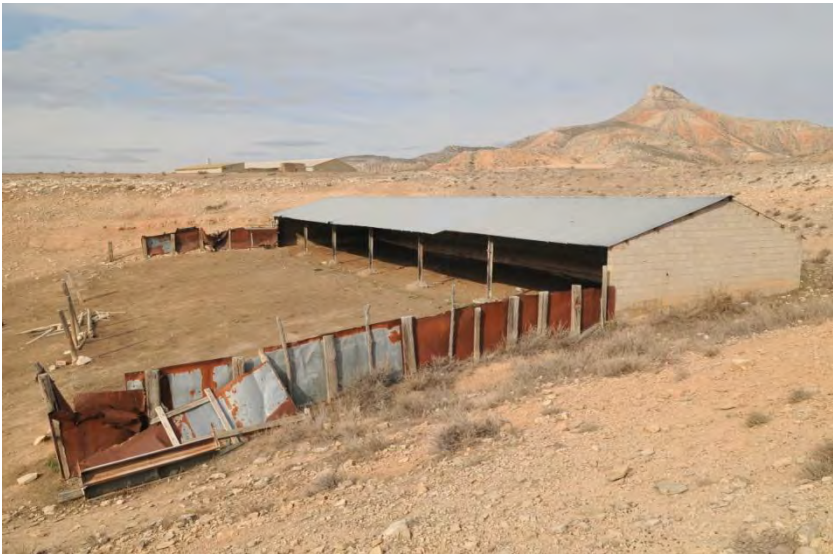
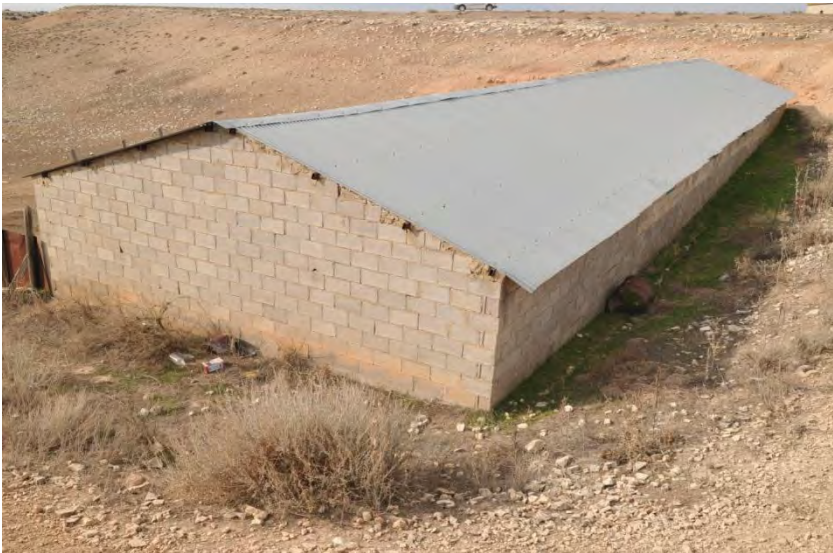
Nº27 CORRAL DE BEA (VIEJO)

- **¿Fue inspeccionado por TEIR INGENIERÍA en 2011?:** Sí
- **¿Se aprecian obras o mejoras posteriores?:** No, está en mucho peor estado
- **¿Hay cubiertas de uralita?** No      **Superficie aproximada:**
- **¿Hay partes de uralita rotas o deterioradas?** Sí, hay una chapa de unos 2 m<sup>2</sup> que está rota
- **Otras observaciones:** Hace unos ocho años el tejado fue levantado por completo por un vendaval

**8º.- OTROS COMENTARIOS:** Los muros no valen, incluso he derribado varias hiladas de bloques con un pequeño empujón, por lo que revisten peligro. La mejor opción podría ser su desmantelamiento y recuperación del entorno, por supuesto respetando la antigua cabaña.

Derribar.

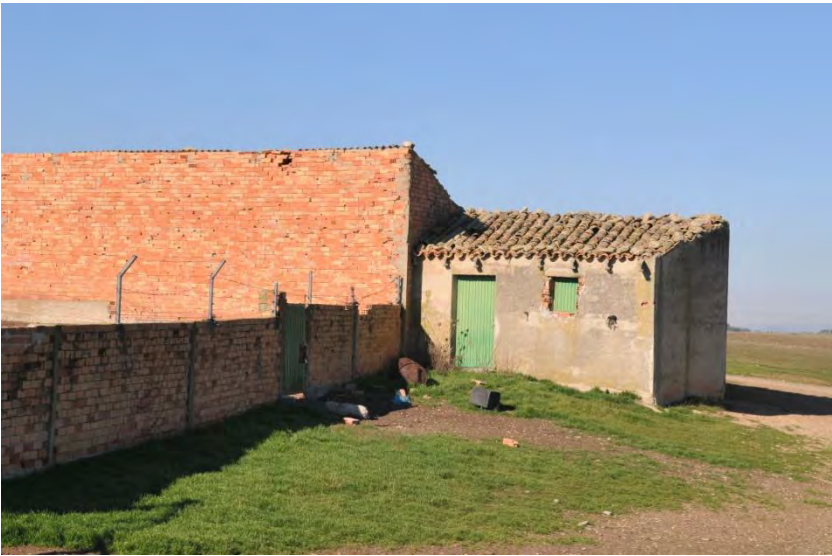
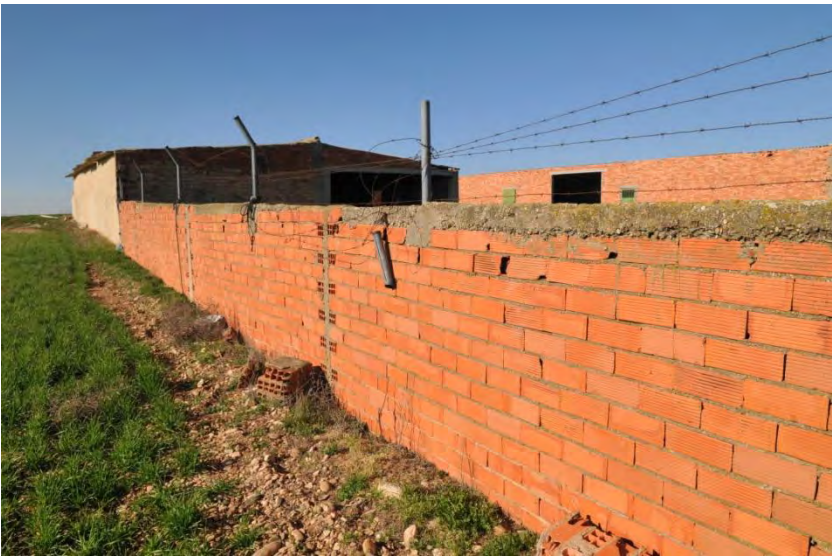
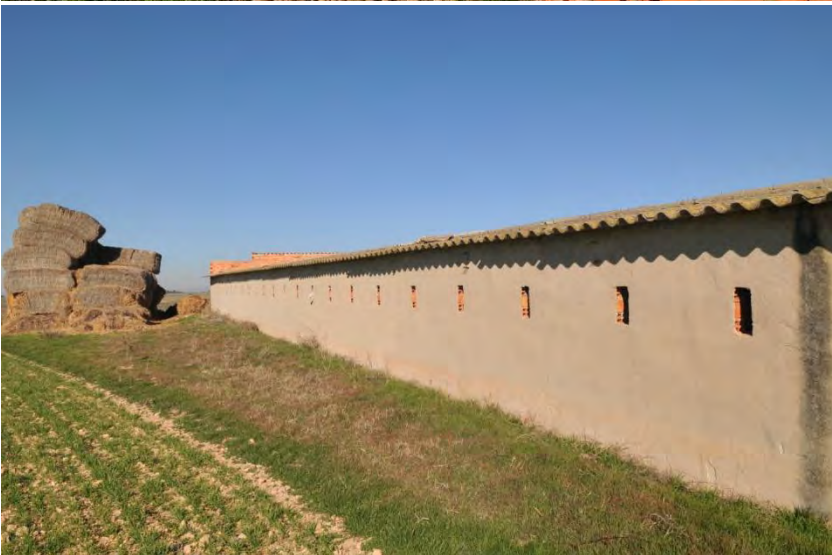
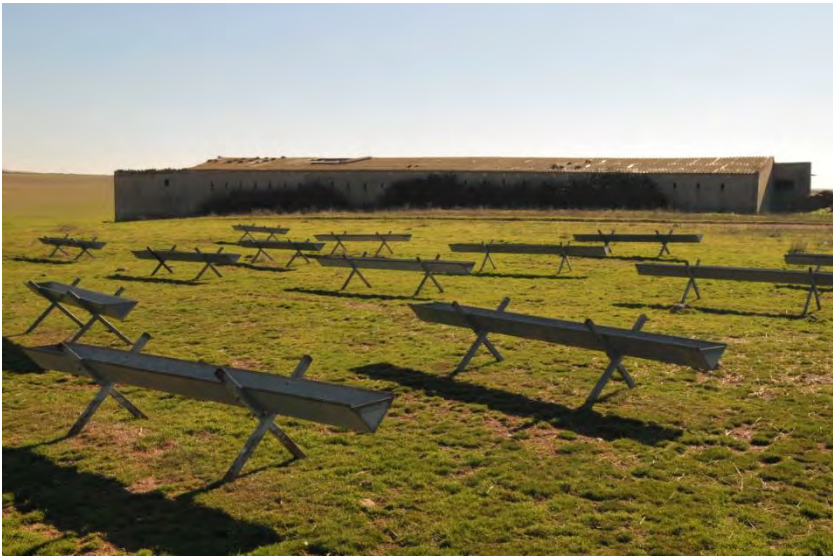
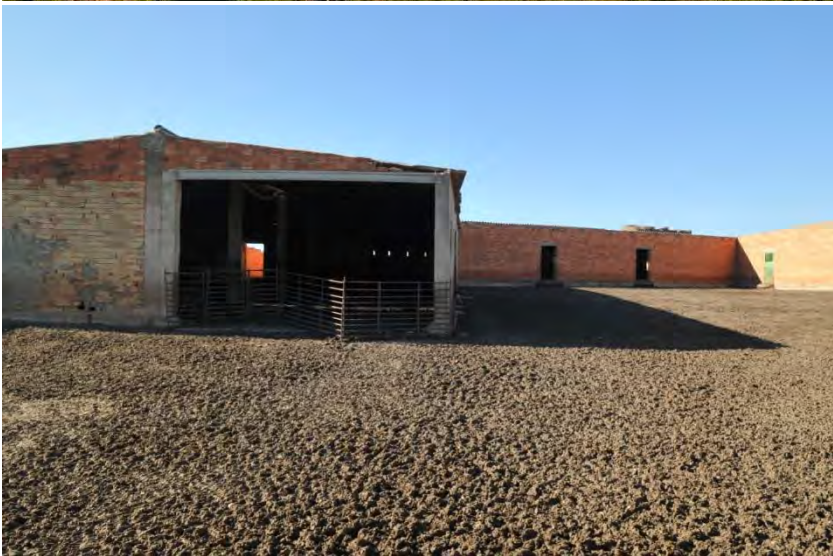
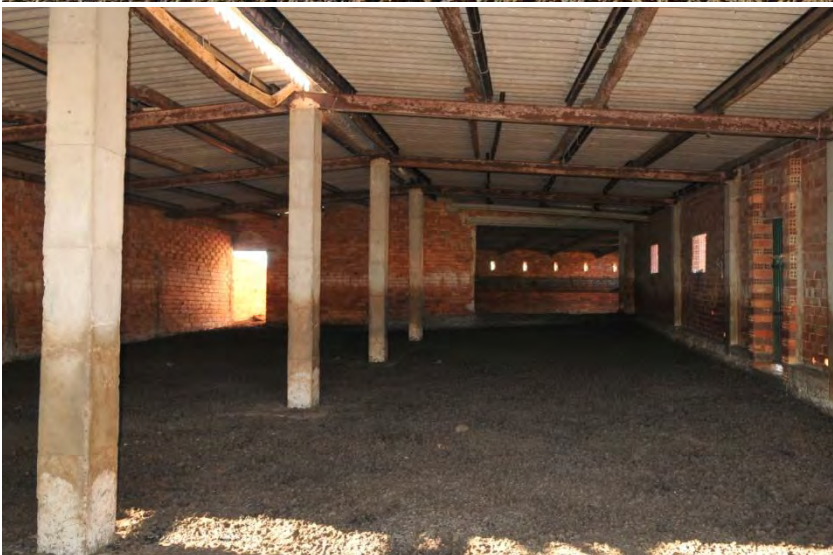
7. ANEXO FOTOGRÁFICO

- **¿Fue inspeccionado por TEIR INGENIERÍA en 2011?:** Sí
- **¿Se aprecian obras o mejoras posteriores?:** No
- **¿Hay cubiertas de uralita?** Sí      **Superficie aproximada:** 625 m<sup>2</sup>
- **¿Hay partes de uralita rotas o deterioradas?** Sí
- **Otras observaciones:**

- Calidad del paisaje en su entorno: Alto
- Nivel del impacto de la construcción: Muy alto
- Otras observaciones:

Se recomienda lucir y arreglar la cubierta

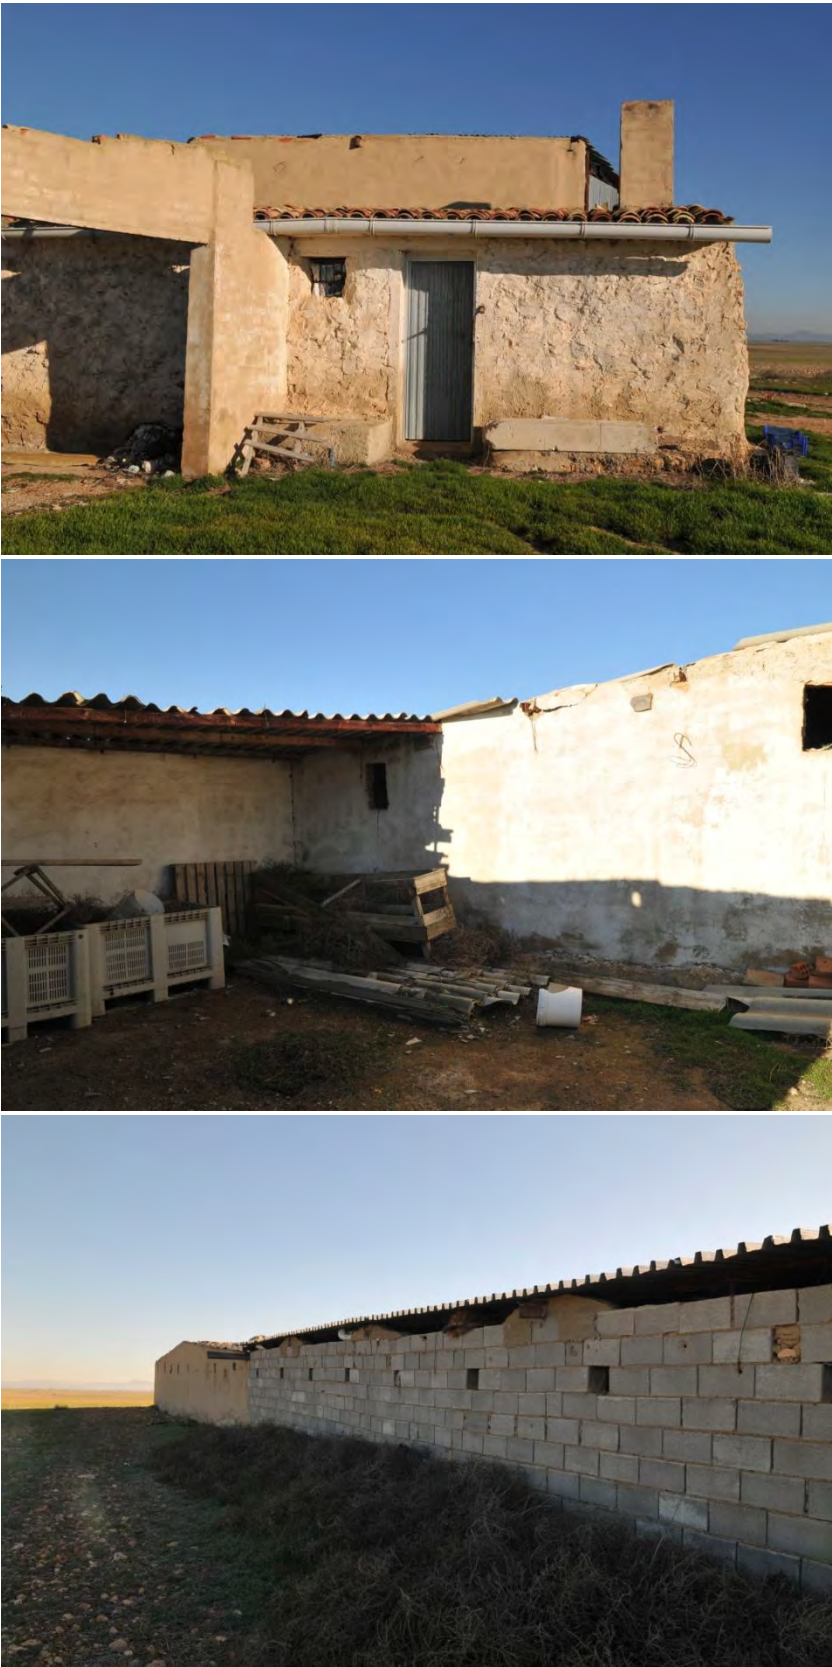
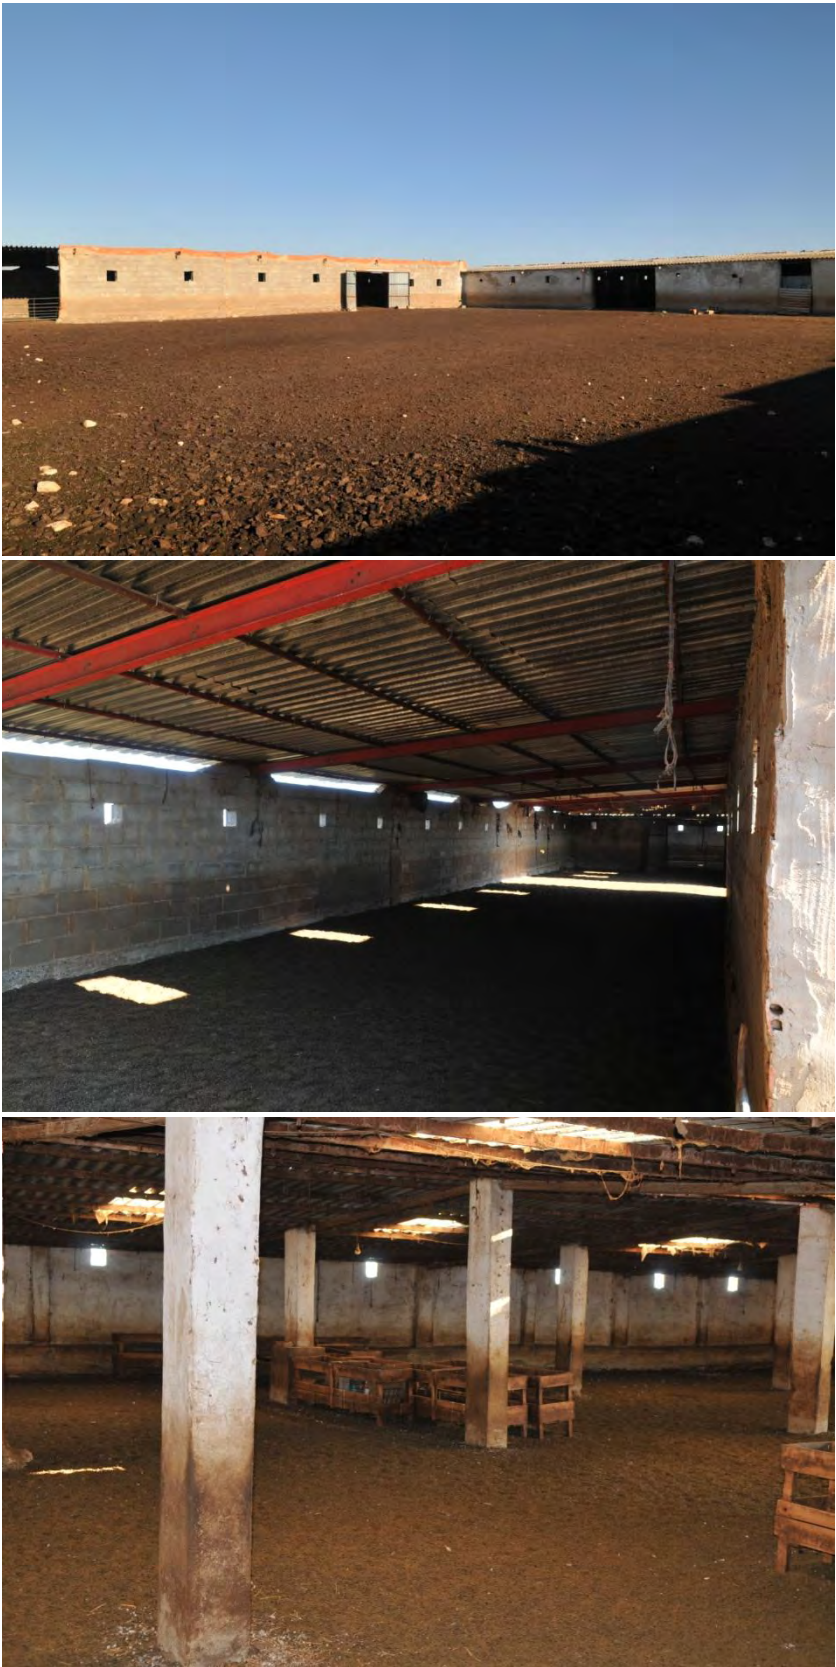
7. ANEXO FOTOGRÁFICO

- **¿Fue inspeccionado por TEIR INGENIERÍA en 2011?:** Sí
- **¿Se aprecian obras o mejoras posteriores?:** No
- **¿Hay cubiertas de uralita?** Sí **Superficie aproximada:** 600 m<sup>2</sup>
- **¿Hay partes de uralita rotas o deterioradas?** Algunas
- **Otras observaciones:** Hay trozos de uralita junto a la cabaña, las perreras están "cubiertas" de algunos de ellos; pajera destartada

- **Calidad del paisaje en su entorno:** Alto, se ve buena parte del Plano
- **Nivel del impacto de la construcción:** Alto, disparidad de materiales, los reflejos metálicos y la pajera afean mucho
- **Otras observaciones:**

Se recomienda lucir las estructuras del corral.

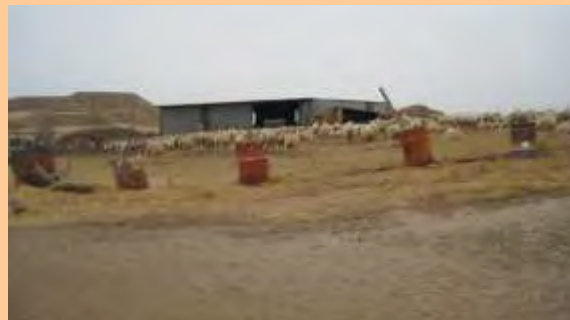
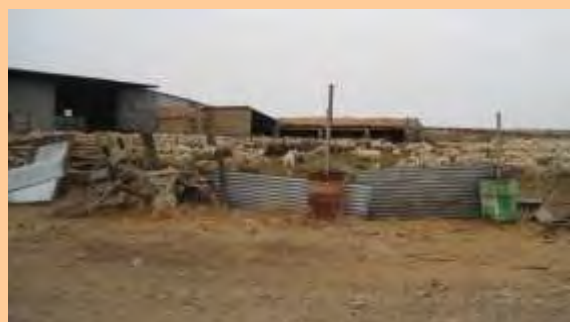
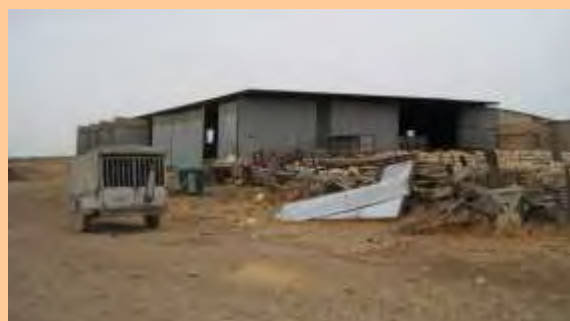
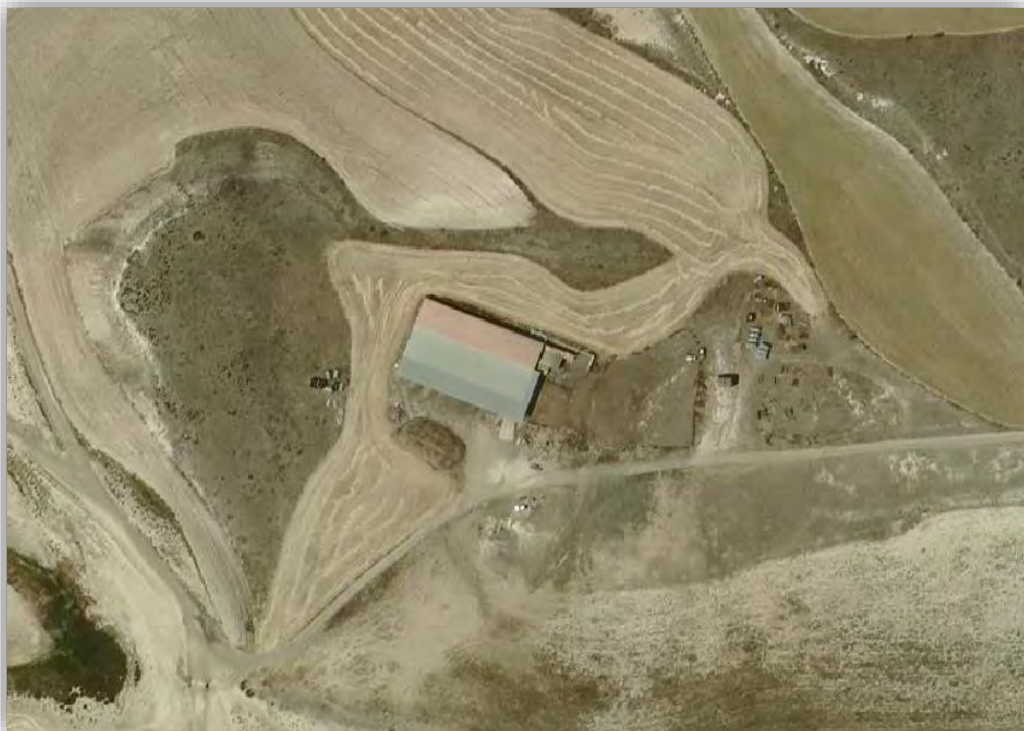
| Nº 98 | Corral de Ibáñez | | | X616862 | Y4678106 |

- **¿Fue inspeccionado por TEIR INGENIERÍA en 2011?:** Sí
- **¿Se aprecian obras o mejoras posteriores?:** No, está todo más deteriorado
- **¿Hay cubiertas de uralita?** Sí **Superficie aproximada:** 40 m<sup>2</sup>
- **¿Hay partes de uralita rotas o deterioradas?** Sí
- **Otras observaciones:** Corral, cercados, canales, montones de chatarra y basura suponen más de una hectárea de auténtico vertedero, además de bidones y otros desechos que el cierzo se va llevando a cien o más metros de distancia. No he accedido al interior porque hay ganado, vehículos...

**8º.- OTROS COMENTARIOS:** Sin duda este lugar es uno de los más sucios y degradados de la Bardenas, impropio de un Parque Natural y Reserva de la Biosfera. Es indignante ver cómo los perros están atados entre chatarra y basura y difícil de calificar el que uno de ellos está consumiendo el cadáver de una oveja que tiene a su alcance. Habría que limpiar y recuperar ese entorno, respetando el antiguo corral como ruina etnográfica. A pesar del nombre del corral, el adjudicatario de este distrito es SCA Ibáñez Pérez JM, Ibáñez Pérez J e Ibáñez Erviti F.

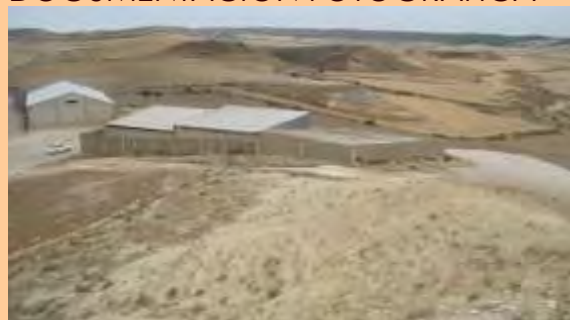
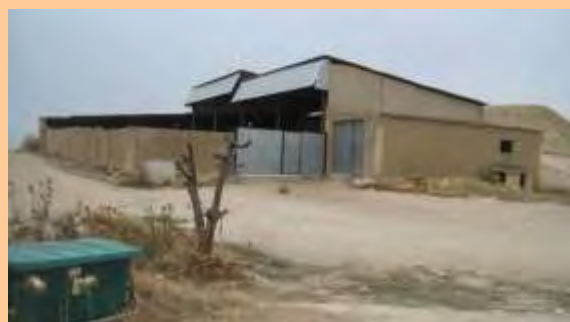
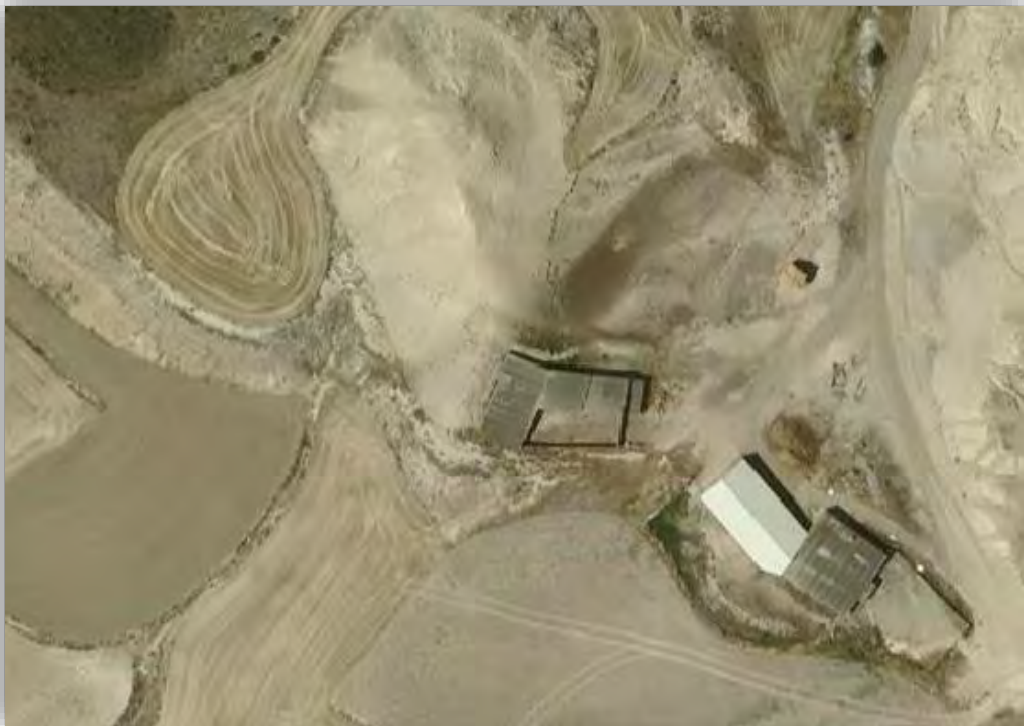
- **¿Fue inspeccionado por TEIR INGENIERÍA en 2011?:** Sí
- **¿Se aprecian obras o mejoras posteriores?:** No, está en peor estado
- **¿Hay cubiertas de uralita?** Sí      **Superficie aproximada:** 500 m<sup>2</sup>
- **¿Hay partes de uralita rotas o deterioradas?** Algunas
- **Otras observaciones:** Hay un enorme cercado hacia el norte que supera los 8.000 m<sup>2</sup>, que están totalmente erosionados

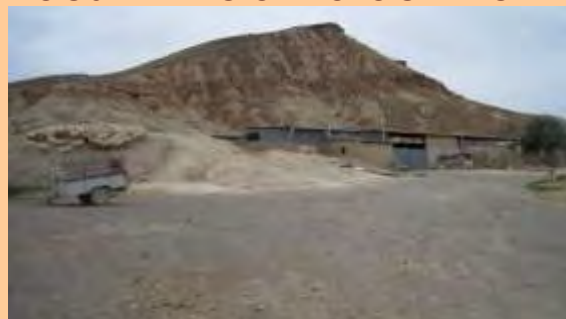
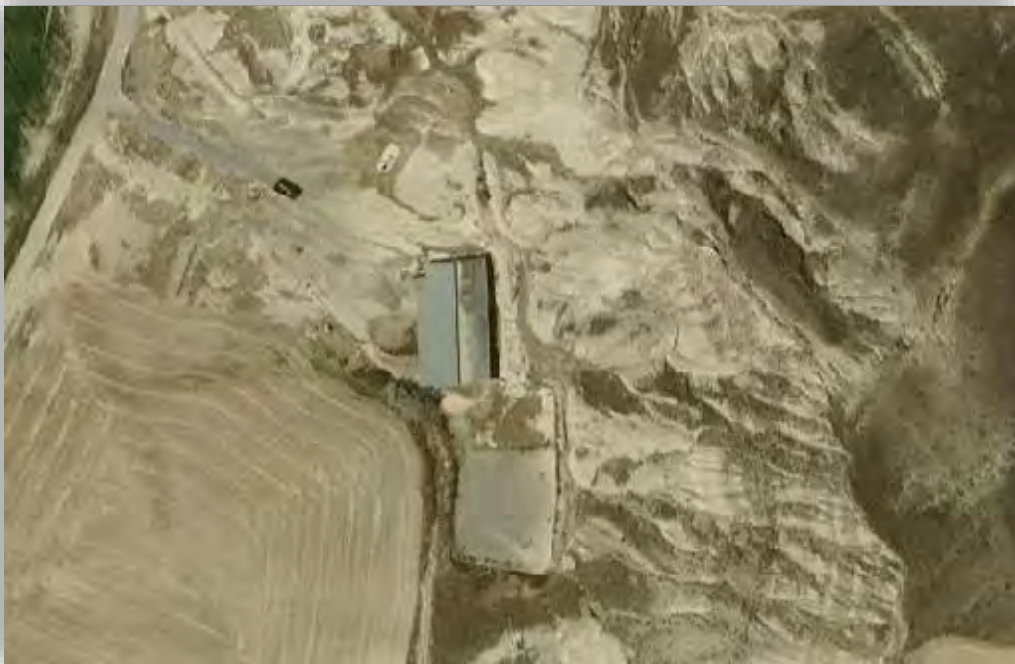
| Nº 104 | Corral de Carbonera | X613623 | Y4677790 |

- **¿Fue inspeccionado por TEIR INGENIERÍA en 2011?:** Sí
- **¿Se aprecian obras o mejoras posteriores?:** No
- **¿Hay cubiertas de uralita?** Sí **Superficie aproximada:** 225 m<sup>2</sup>
- **¿Hay partes de uralita rotas o deterioradas?** Algunas
- **Otras observaciones:** Hacia el sur hay un vallado de unos 1.000 m<sup>2</sup> que está usado; hacia el norte hay restos de otro antiguo, sólo varillas clavadas y protegidas por tubo de polietileno, que tendría unos 10.000 m<sup>2</sup>.

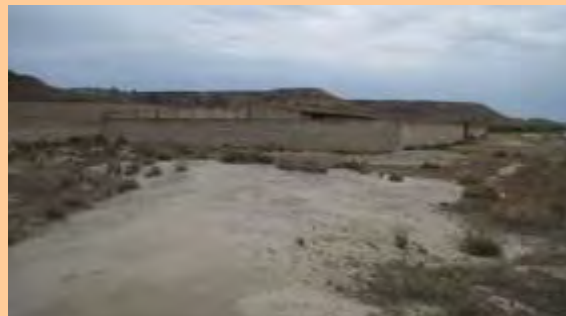
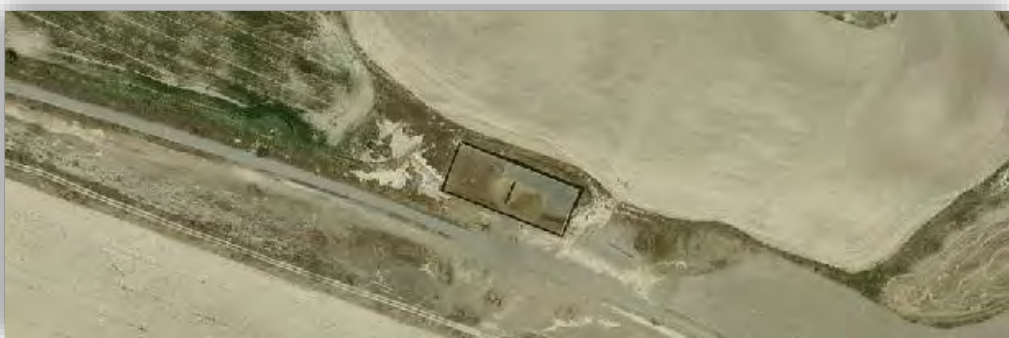
- **¿Fue inspeccionado por TEIR INGENIERÍA en 2011?:** Sí
- **¿Se aprecian obras o mejoras posteriores?:** No
- **¿Hay cubiertas de uralita?** Sí      **Superficie aproximada:** 300 m<sup>2</sup>
- **¿Hay partes de uralita rotas o deterioradas?** Se detectan algunas
- **Otras observaciones:** No se encuentran restos de vallado exterior
