**MEMORIA TÉCNICA PARA LA ADECUACIÓN HIGROSCÓPICA DE LAS INSTALACIONES MUNICIPALES DEL CAMPO DE FÚTBOL “EL VILLAR” Y SUBSANACIÓN DE PATOLOGÍAS DERIVADAS DE PROBLEMAS DE HUMEDAD.**

**CARCASTILLO. NAVARRA**

PROMOTOR: AYUNTAMIENTO DE CARCASTILLO  
ARQUITECTO: FRANCISCO JAVIER RECALDE MUGUETA  
ENERO 2024

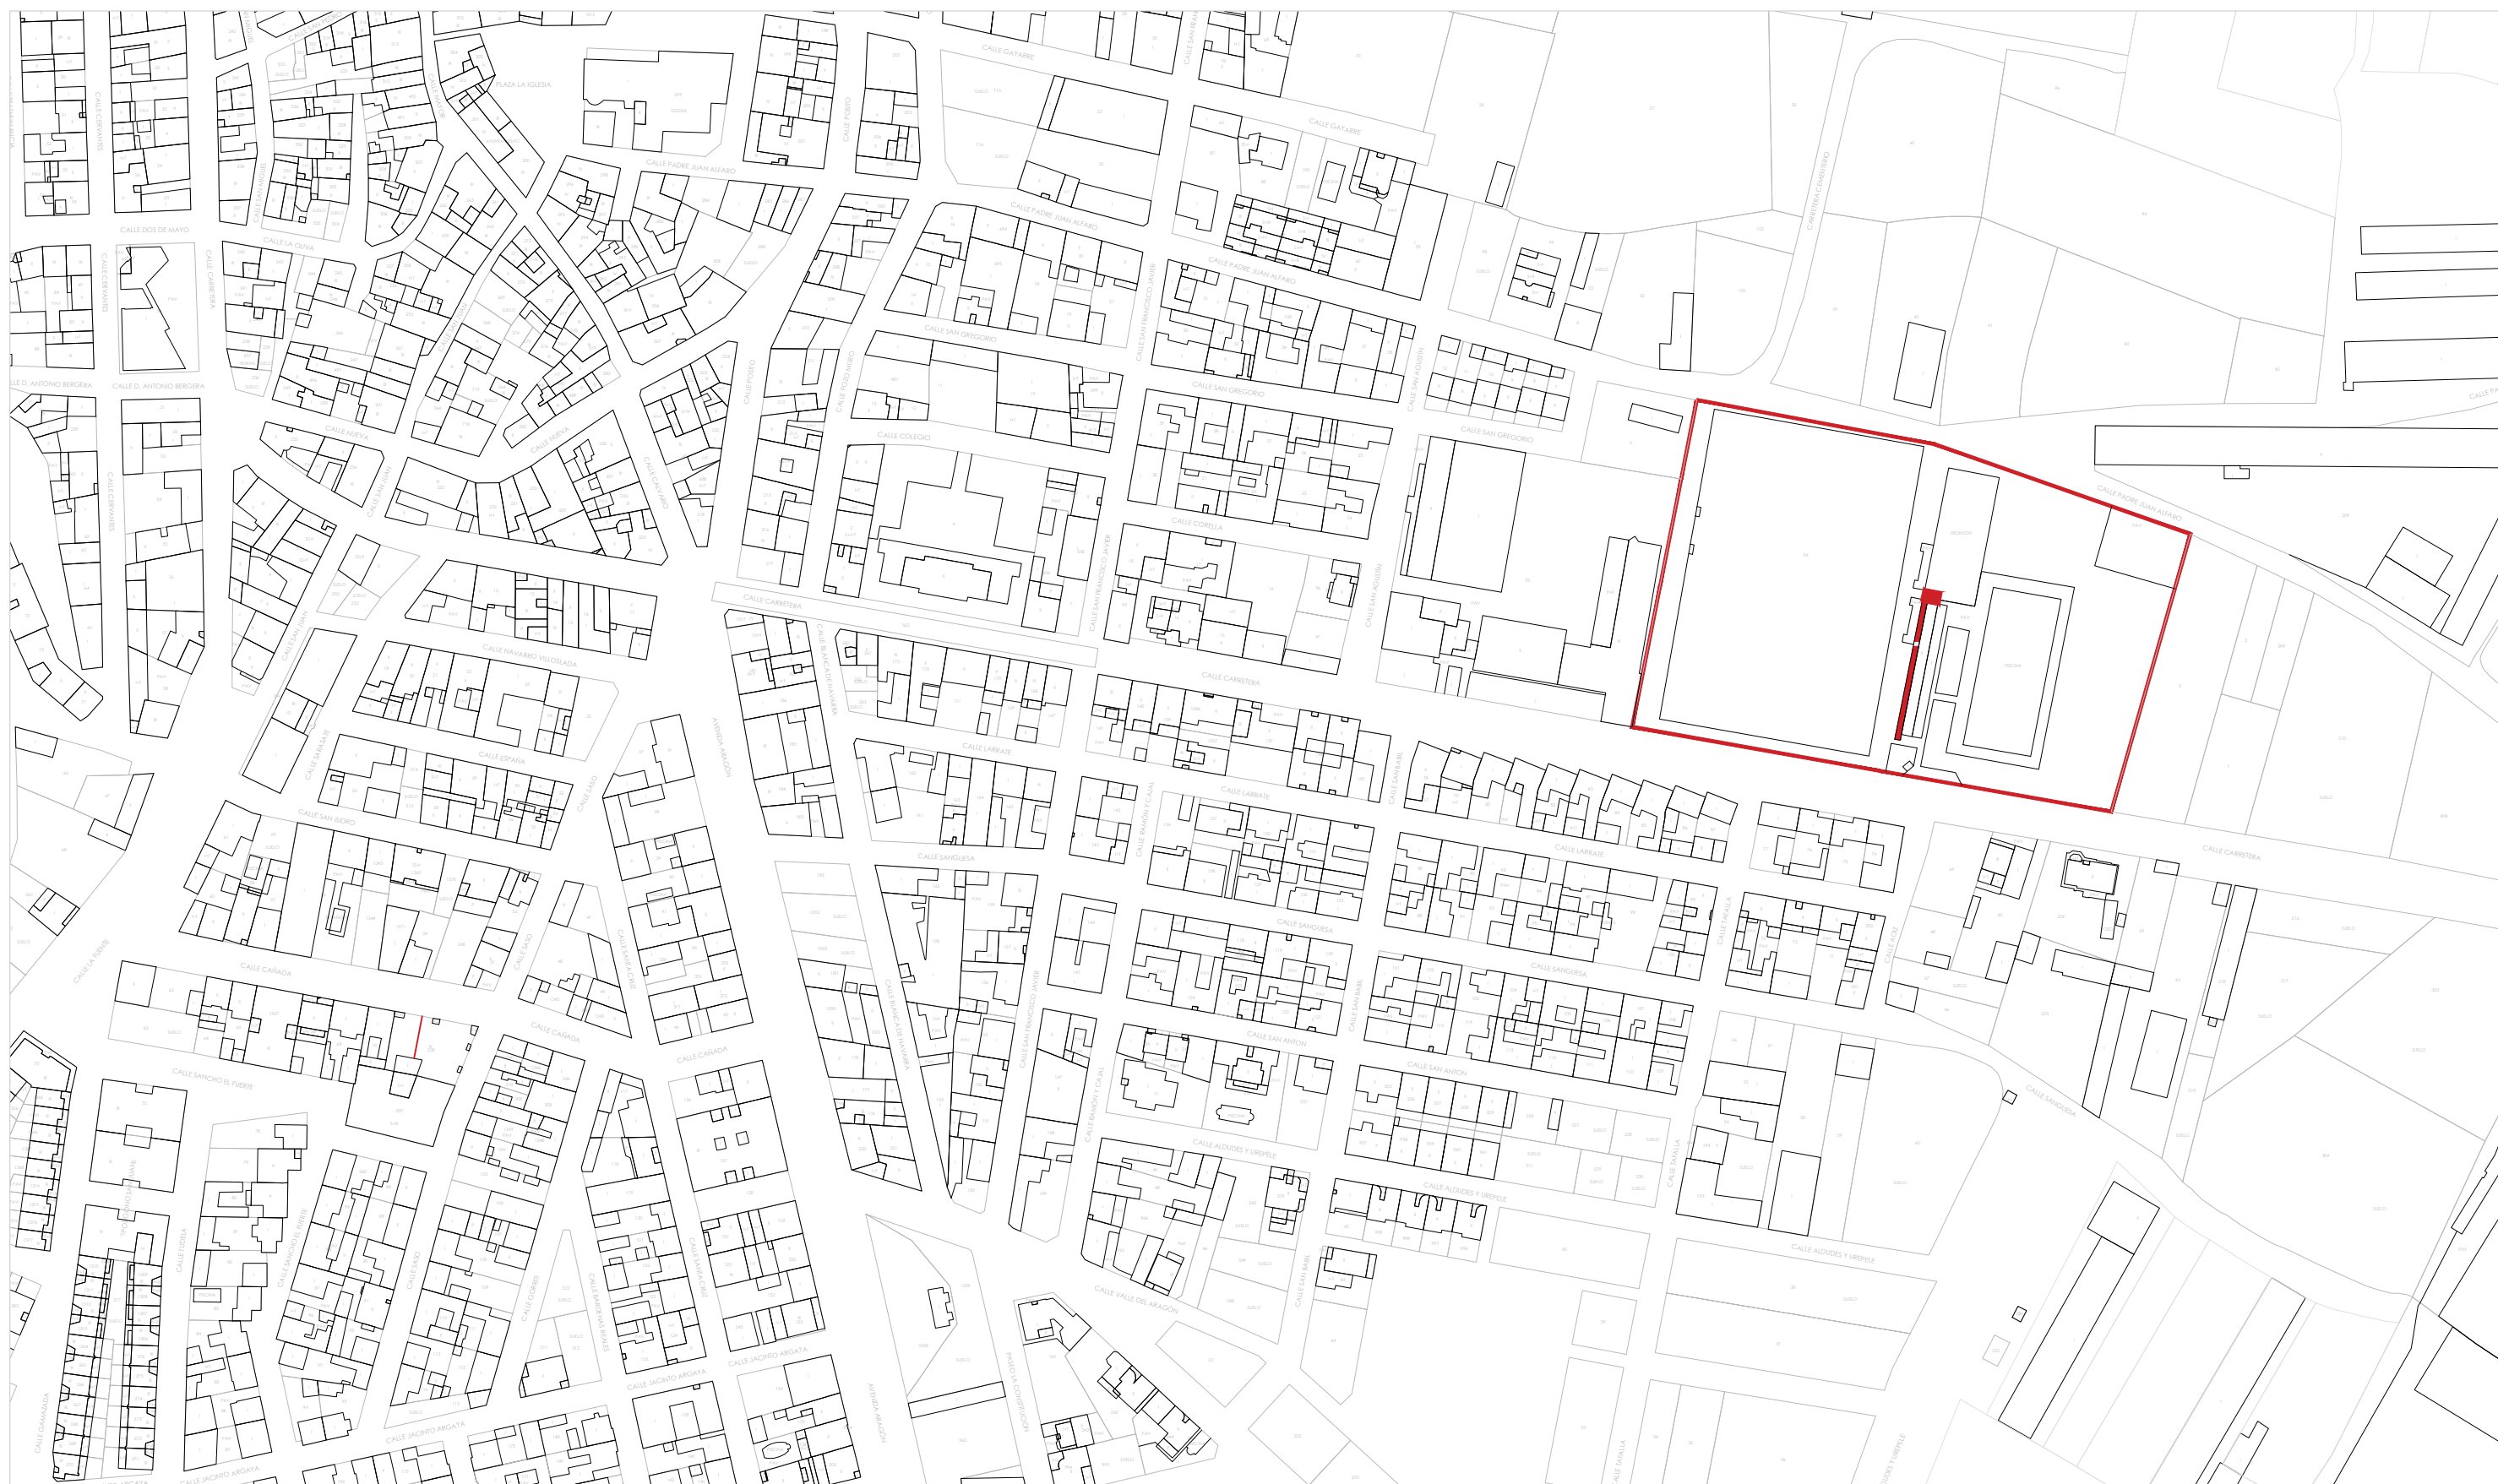
01 - Entrada a Piscinas Municipales 02 - Galería exterior con pórticos de hormigón. Impermeabilizada 03 - Galería exterior con estructura metálica. Impermeabilizada 04 - Galería exterior forjado de hormigón y bovedilla. No impermeabilizada 05 - Frontón Municipal Cubierto 06 - Gradería Campo de Fútbol 07 - Foso Piscina Municipal 08 - Vestuarios-Almacén-Recepción-Bar Piscinas Municipales 09 - Cubierto Bar Piscinas Municipales 10 - Campo de Fútbol el Villar

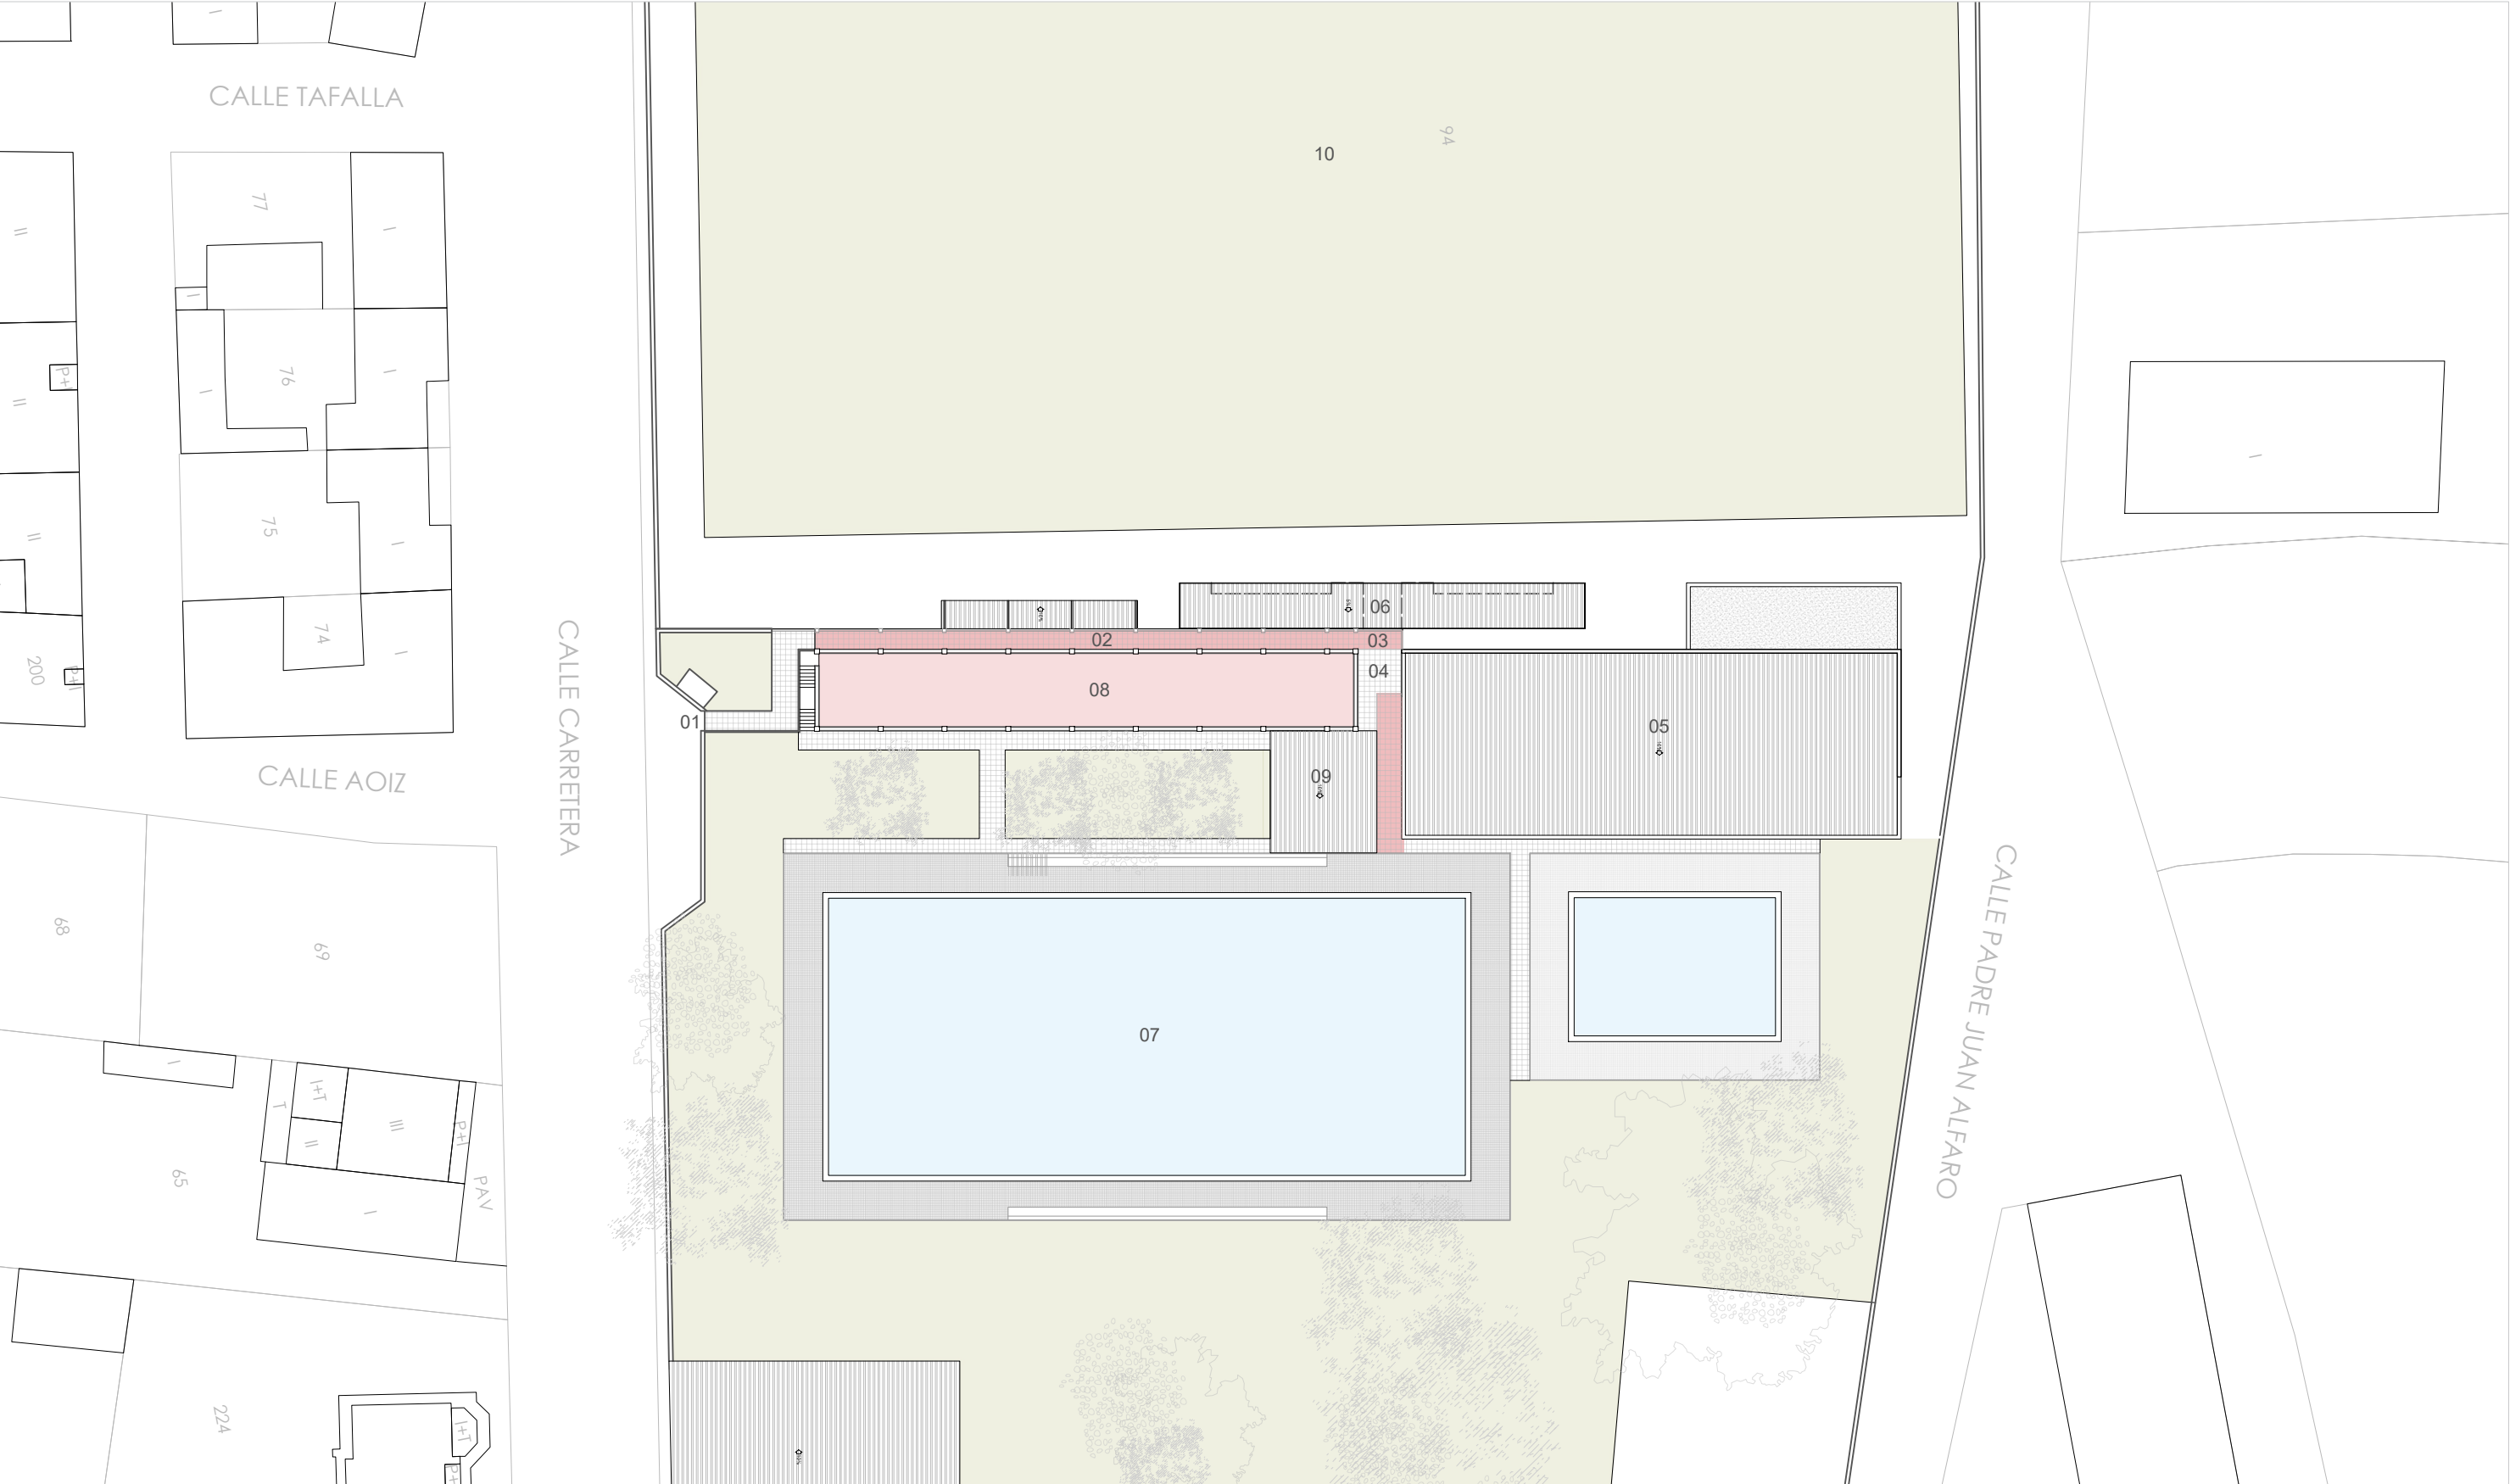
- 01\_ Galería exterior en contacto con local inferior. Impermeabilizada. Hormigón
- 02\_ Galería exterior en contacto con espacio interior exterior. Impermeabilizada. Hormigón
- 03\_ Galería exterior en contacto con espacio inferior exterior. Impermeabilizada. Acero
- 04\_ Galería exterior en contacto con local inferior. Sin impermeabilizar. Hormigón
- 05\_ Galería exterior en contacto con el terreno. Sin impermeabilizar.

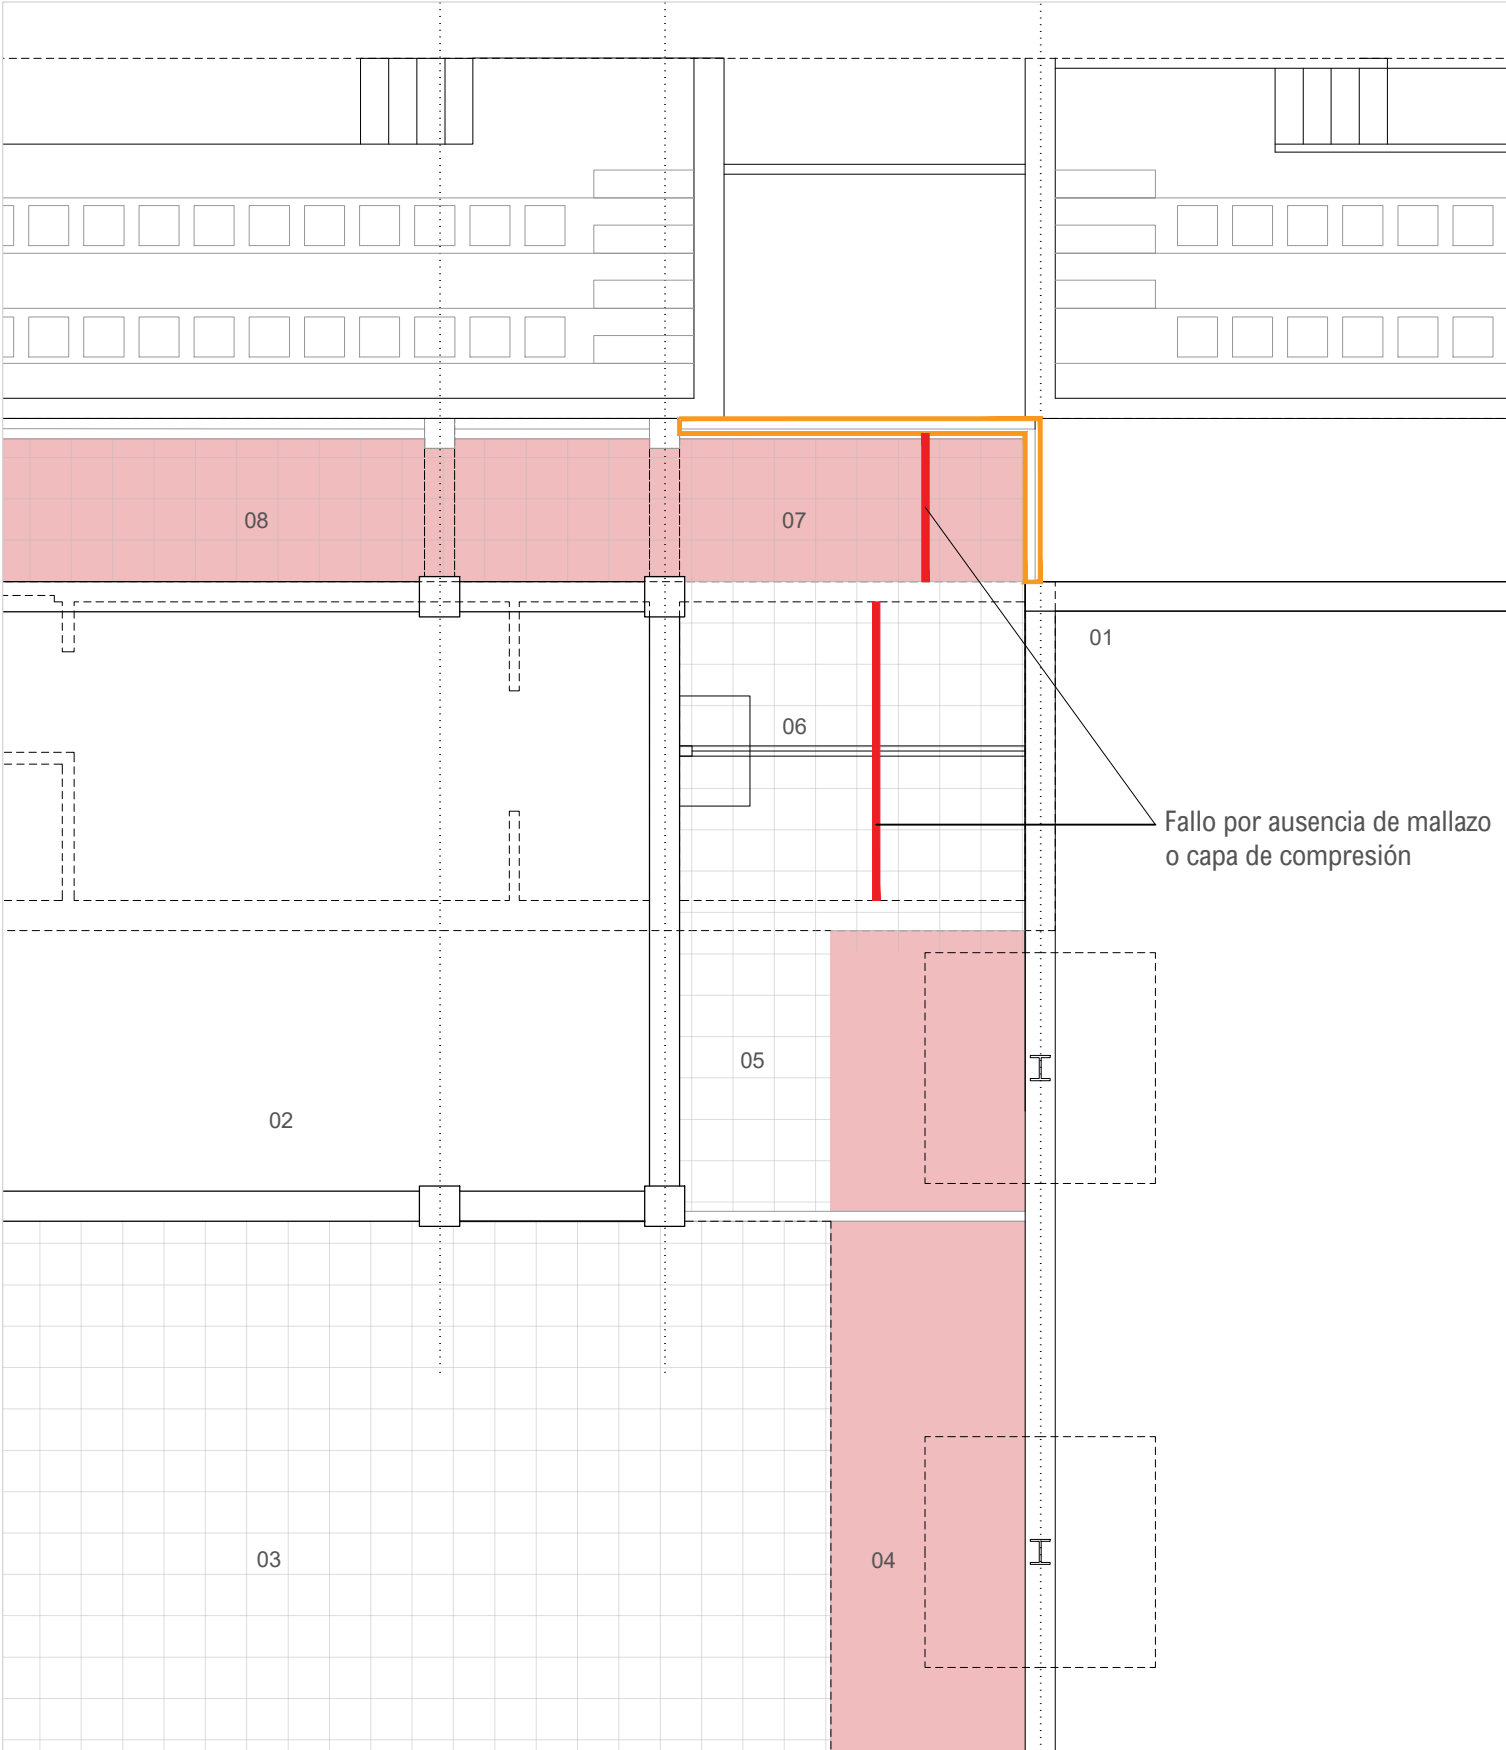
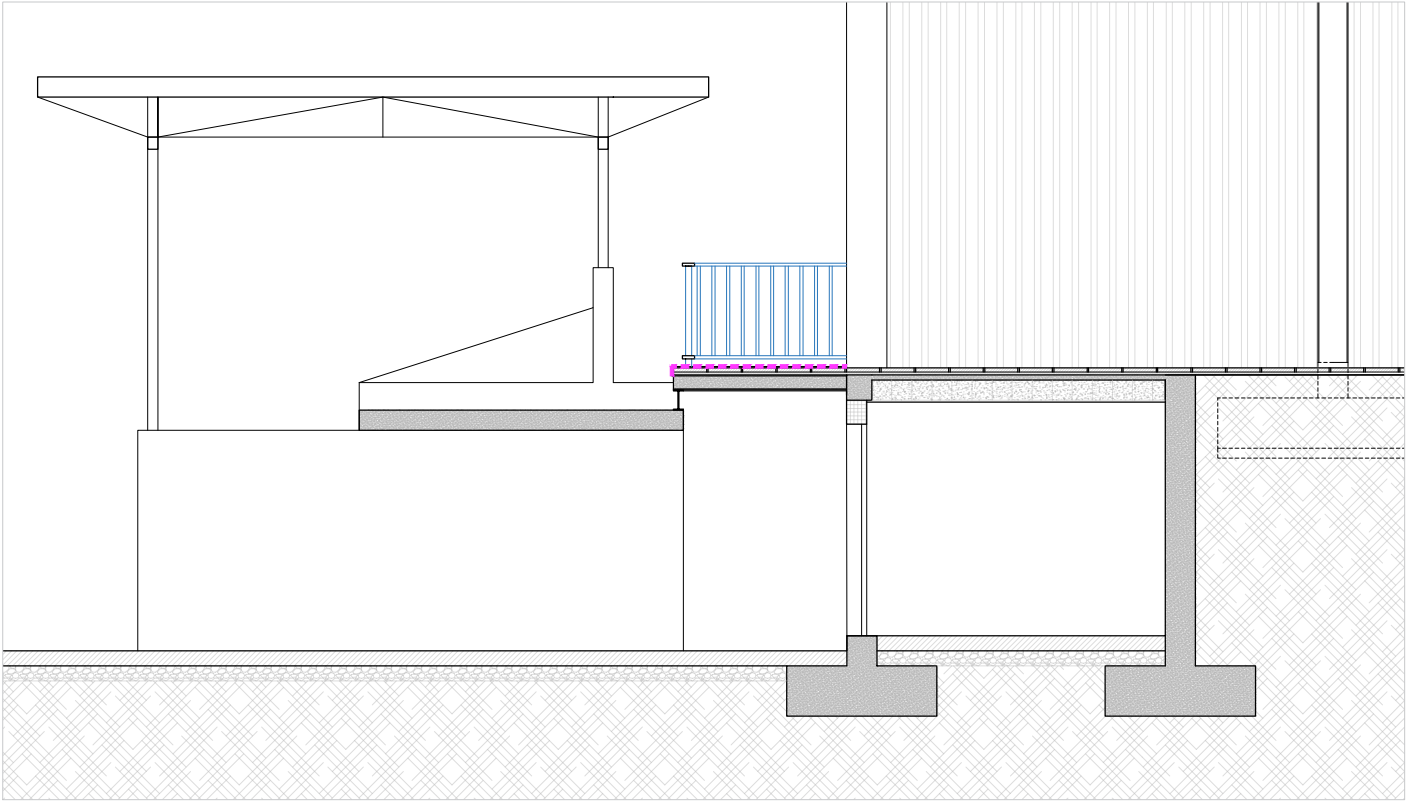
SECCIÓN A-A'. Galería exterior con estructura metálica. Impermeabilizada  
Galería exterior con estructura de hormigón y bovedilla en contacto con local inferior. No impermeabilizada

- Grieta por fallo de capa de compresión
- Vigas y pilares metálicos con corrosión avanzada
- Impermeabilización superficial

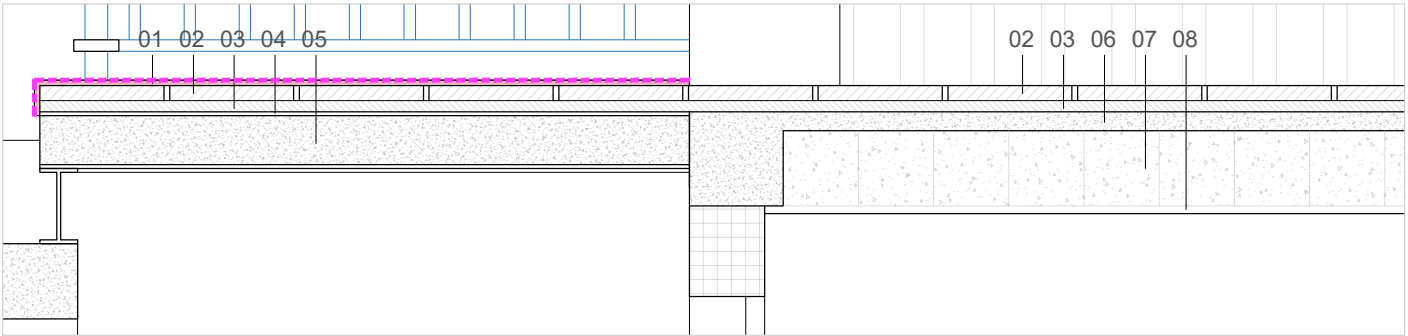
DETALLE 01- Galería exterior con estructura metálica. Impermeabilizada y en contacto con sala de Calderas. No impermeabilizada

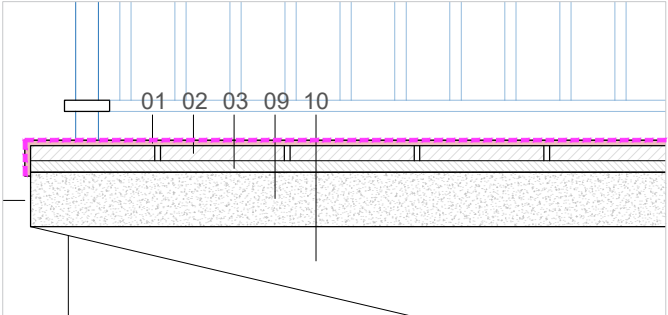
DETALLE 02- Galería exterior sin contacto con local inferior

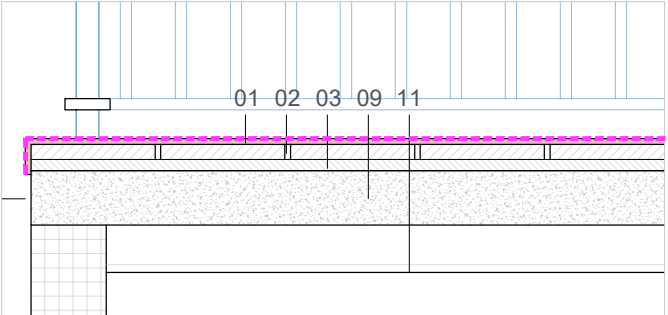
DETALLE 03- Galería exterior en contacto con local interior
