## **MEMORIA TÉCNICA VALORADA**

### **REPARACIÓN E IMPERMEABILIZACIÓN DE ELEMENTOS DE CUBIERTA**

CP LORENZO GOICOA

AYUNTAMIENTO DE VILLAVA-ATARRABIA

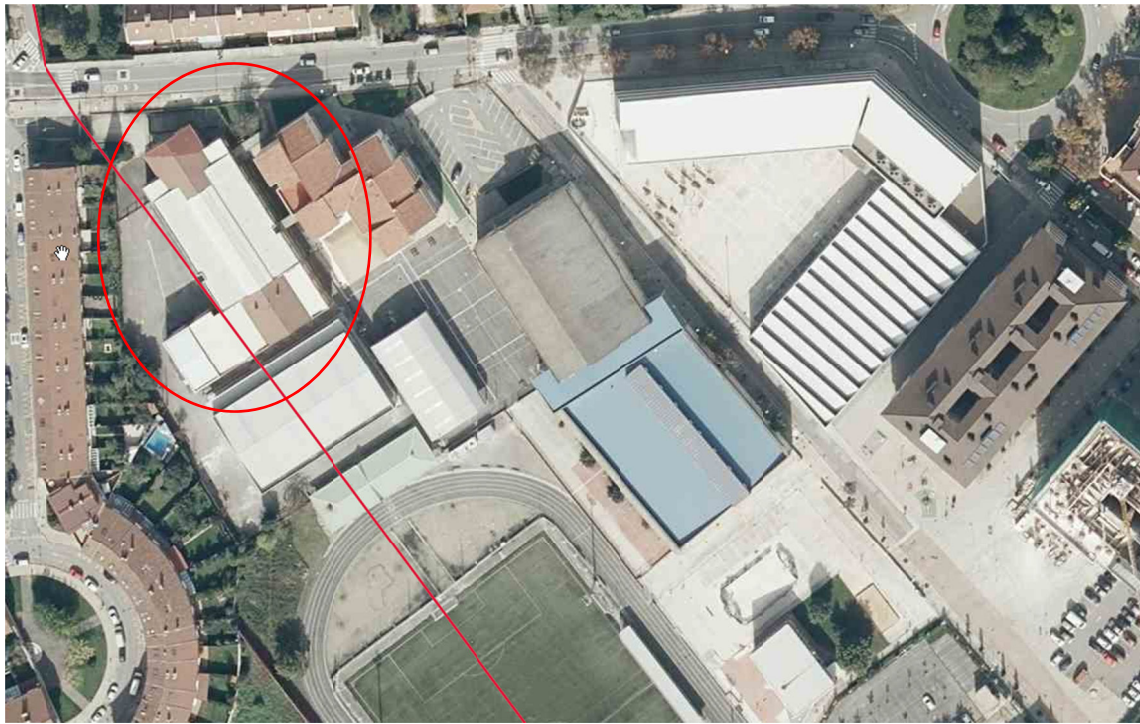
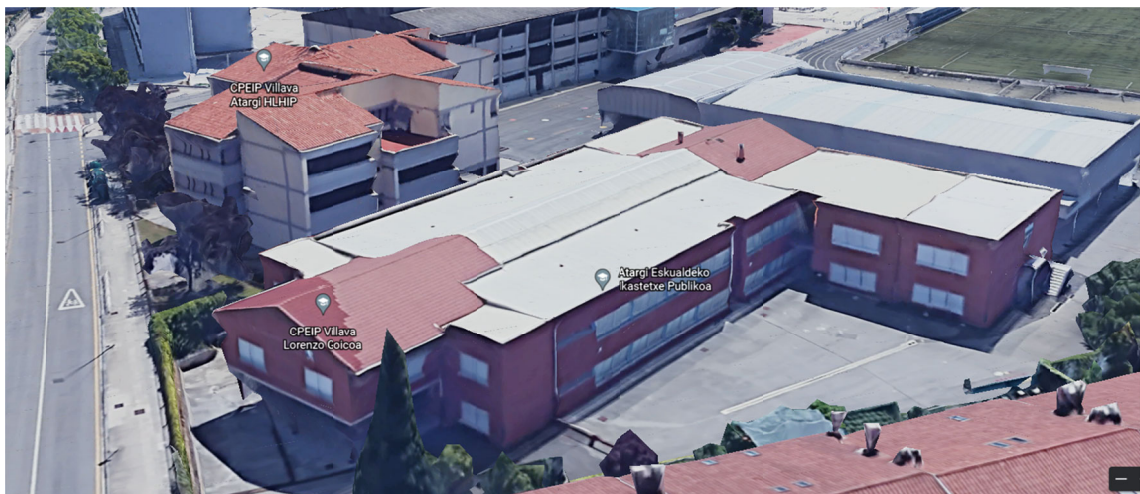
desde la cubierta. También se localiza otra entrada de agua en la unión de la cubierta ejecutada en 2005 y la ejecutada en 2016.

Finalmente se ha observado la existencia de piezas de borde de teja sueltas, que se hace necesario retirar por el peligro de desprendimiento que podrían suponer.

Se propone impermeabilizar las embocaduras a las bajantes y los canalones existentes entre la cubierta de teja del volumen sur del edificio original y las de panel sándwich de los volúmenes ampliados en 2005 y del encuentro entre el volumen suroeste ampliado en 2005 y el volumen ejecutado en 2015 con el fin de garantizar su estanqueidad y evitar la entrada de agua.

Es además necesaria la revisión de las piezas de teja cerámica de borde, retirando las piezas sueltas y recolocándolas con mortero de cemento o bien sustituyéndolas por nuevas piezas de remate.
