AYUNTAMIENTO  
DE SANGÜESA

ESTUDIO DE ACTUACIONES PRIORITARIAS EN LA RED DE  
ABASTECIMIENTO DEL P.I. DE ROCAFORTE (SANGÜESA, NAVARRA)  
DOCUMENTO 3º: VALORACIÓN DE ACTUACIONES RED EN ALTA  
MTV ACTUACIONES APROBADAS 547E/2024

MEMORIA TÉCNICA VALORADA

Fecha:  
Octubre 2024

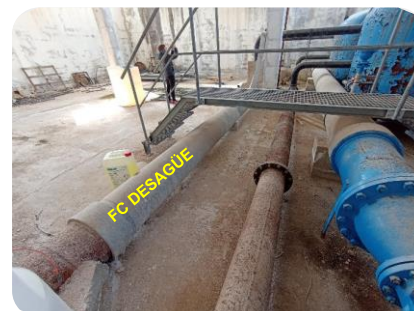
F13: Vista salida FC-FN salida vaso.

Además del riesgo de disponer en “abierto” conducciones de FC (no soportan los impactos accidentales como las tuberías metálicas o de FN, ya que tienden a fisurarse), el interior de la cámara de llaves presenta varios defectos estructurales.

Se ha previsto y aprobado la sustitución de los tramos de FC DN400mm por conducción metálica (FN, inox o galvanizada), a priori tanto de la conducción de salida de depósito como de la de desagüe, aun que es la conducción de salida del vaso la prioritaria a ejecutar en la presente obra.

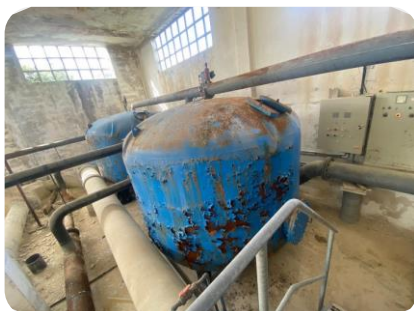
F14: Antiguos filtros a. bruta bombeo

El conjunto de las instalaciones antiguas y actuales de la cámara de llaves se sitúan en la mitad Este de la cámara de llaves, en torno a los antiguos filtros cerrados del viejo sistema de bombeo de agua bruta. Previo a los filtros tenemos la salida de desagües y la salida del vaso, en Fundición Dúctil o Nodular (en adelante FN) en su tramo inicial (modificada para la colocación de un contador) y en Fibrocemento (en adelante FC) en DNØ400mm en su salida final. Detrás de los filtros, entre estos y la pared, se conduce la entrada actual del ramal FNØ150mm de la mancomunidad mediante tubería metálica (galvanizada), que cuenta con un caudalímetro de entrada. La conducción de salida realiza un codo contracodo para salir finalmente junto a la conducción de entrada (entre los antiguos filtros y la pared). La cámara dispone de un sistema de refuerzo de cloro en continuo y cuadro BT (derivado del antiguo bombeo, situado junto al PI).

En el interior de la cámara de llaves tenemos todavía un conjunto de instalaciones en FC para desagüe/aliviado y salida del vaso, así como un conjunto de antiguas instalaciones de filtrado innecesarias que sólo ocupan espacio y dificultan el acceso a las conducciones en uso.

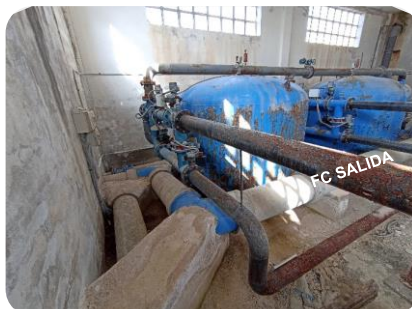
F18: Entrada FN/Salida FC c. llaves

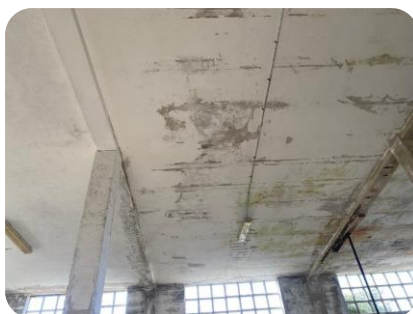
Otros puntos de humedad y pérdida de recubrimiento de la cubierta son las vigas de ventanas y la unión con el vaso.

F23: Cubierta entre vigas 1/3 c. llaves

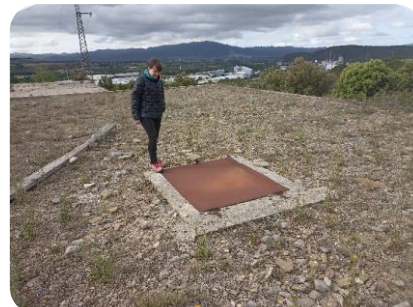
F3: Vista general cubierta y acceso vaso

Uno de los principales problemas del vaso es su acceso, ya que sólo dispone de una trampilla en cubierta (una chapa metálica que ha perdido por oxidación sus refuerzos estructurales) con una escalera de aluminio anclada en cabeza y pie. Se le añadió un guardacuerpo metálico, pero el mismo está oxidado por efecto del cloro y prácticamente desintegrado (hay restos metálicos en el fondo al pie de la escalera). El vaso no dispone de ventanas o cualquier otro tipo de conexión con la cámara de llaves, por lo que única forma de inspección del vaso es esta trampilla.

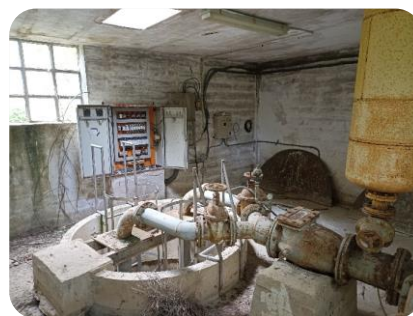
Foto 2: Interior caseta antiguo bombeo

De unos 7x6m y 40m<sup>2</sup> de planta, estructuralmente parece estar en buen estado, pero todas sus ventanas están rotas, el camino de acceso en tierras se tuvo de que desbrozar hace años (se encontraba invadido por la vegetación). Desde este punto son necesarios unos 450ml de canalización soterrada para alcanzar el depósito del PI Rocaforte

La acometida eléctrica al depósito del PI se realiza desde el cuadro de la caseta del antiguo bombeo de agua bruta situado entre el propio PI y la MD del río Irati, con una conducción soterrada de unos 450ml. La caseta del antiguo bombeo se halla medio abandonada, requiriendo una actuación básica para reponer los cristales de las ventanas o bien disponer rejillas con malla mosquitera que impidan la entrada de animales, al objeto de evitar afecciones al cuadro eléctrico.

El coste estimado (PEM) para la renovación de las ventanas de la antigua caseta de bombeo y su adecuación básica es de 4.700,00€.
