## M- MEMORIA

### Proyecto de Mejora y Remodelación del Centro escolar CPEIP Camino de Santiago en Zizur Mayor

Ronda de San Cristóbal nº123, Navarra

R01– 29 de febrero de 2024

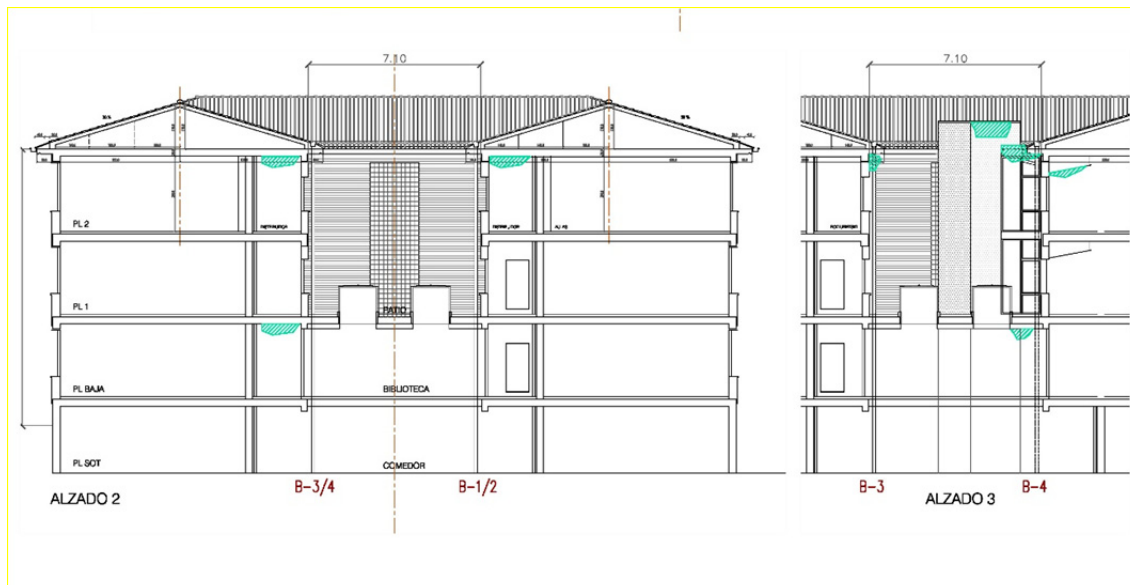
Como se aprecia, las patologías de la cubierta hacen necesario actuar sobre la misma.

Se considera que estos defectos son debidos a varios factores:

- .- Fallos del sistema constructivo de canalón oculto, por agrietamiento del mismo y paso de agua hacia el interior;
- .- Degradación de los materiales, movimiento y rotura de tejas, y fallos del sellado en las juntas de dilatación;
- .- Envejecimiento de los materiales expuestos al sol, como las láminas y capas del canalón, limahoyas y ascensor.

Con objeto de resolver las deficiencias antes citadas, se propone actuar en el ámbito de la protección frente al agua (impermeabilización) y en ámbito de la mejora energética, para mejorar las condiciones de salubridad interiores.
