**INFORME DESPERFECTOS OBRAS EJECUTADAS**

| PROYECTO | PISCINA, CAMPOS DE FÚTBOL COMPLEJO DEPORTIVO DE TUDELA |
| ASUNTO | INFORME ESTADO ACTUAL OBRAS EJECUTADAS |

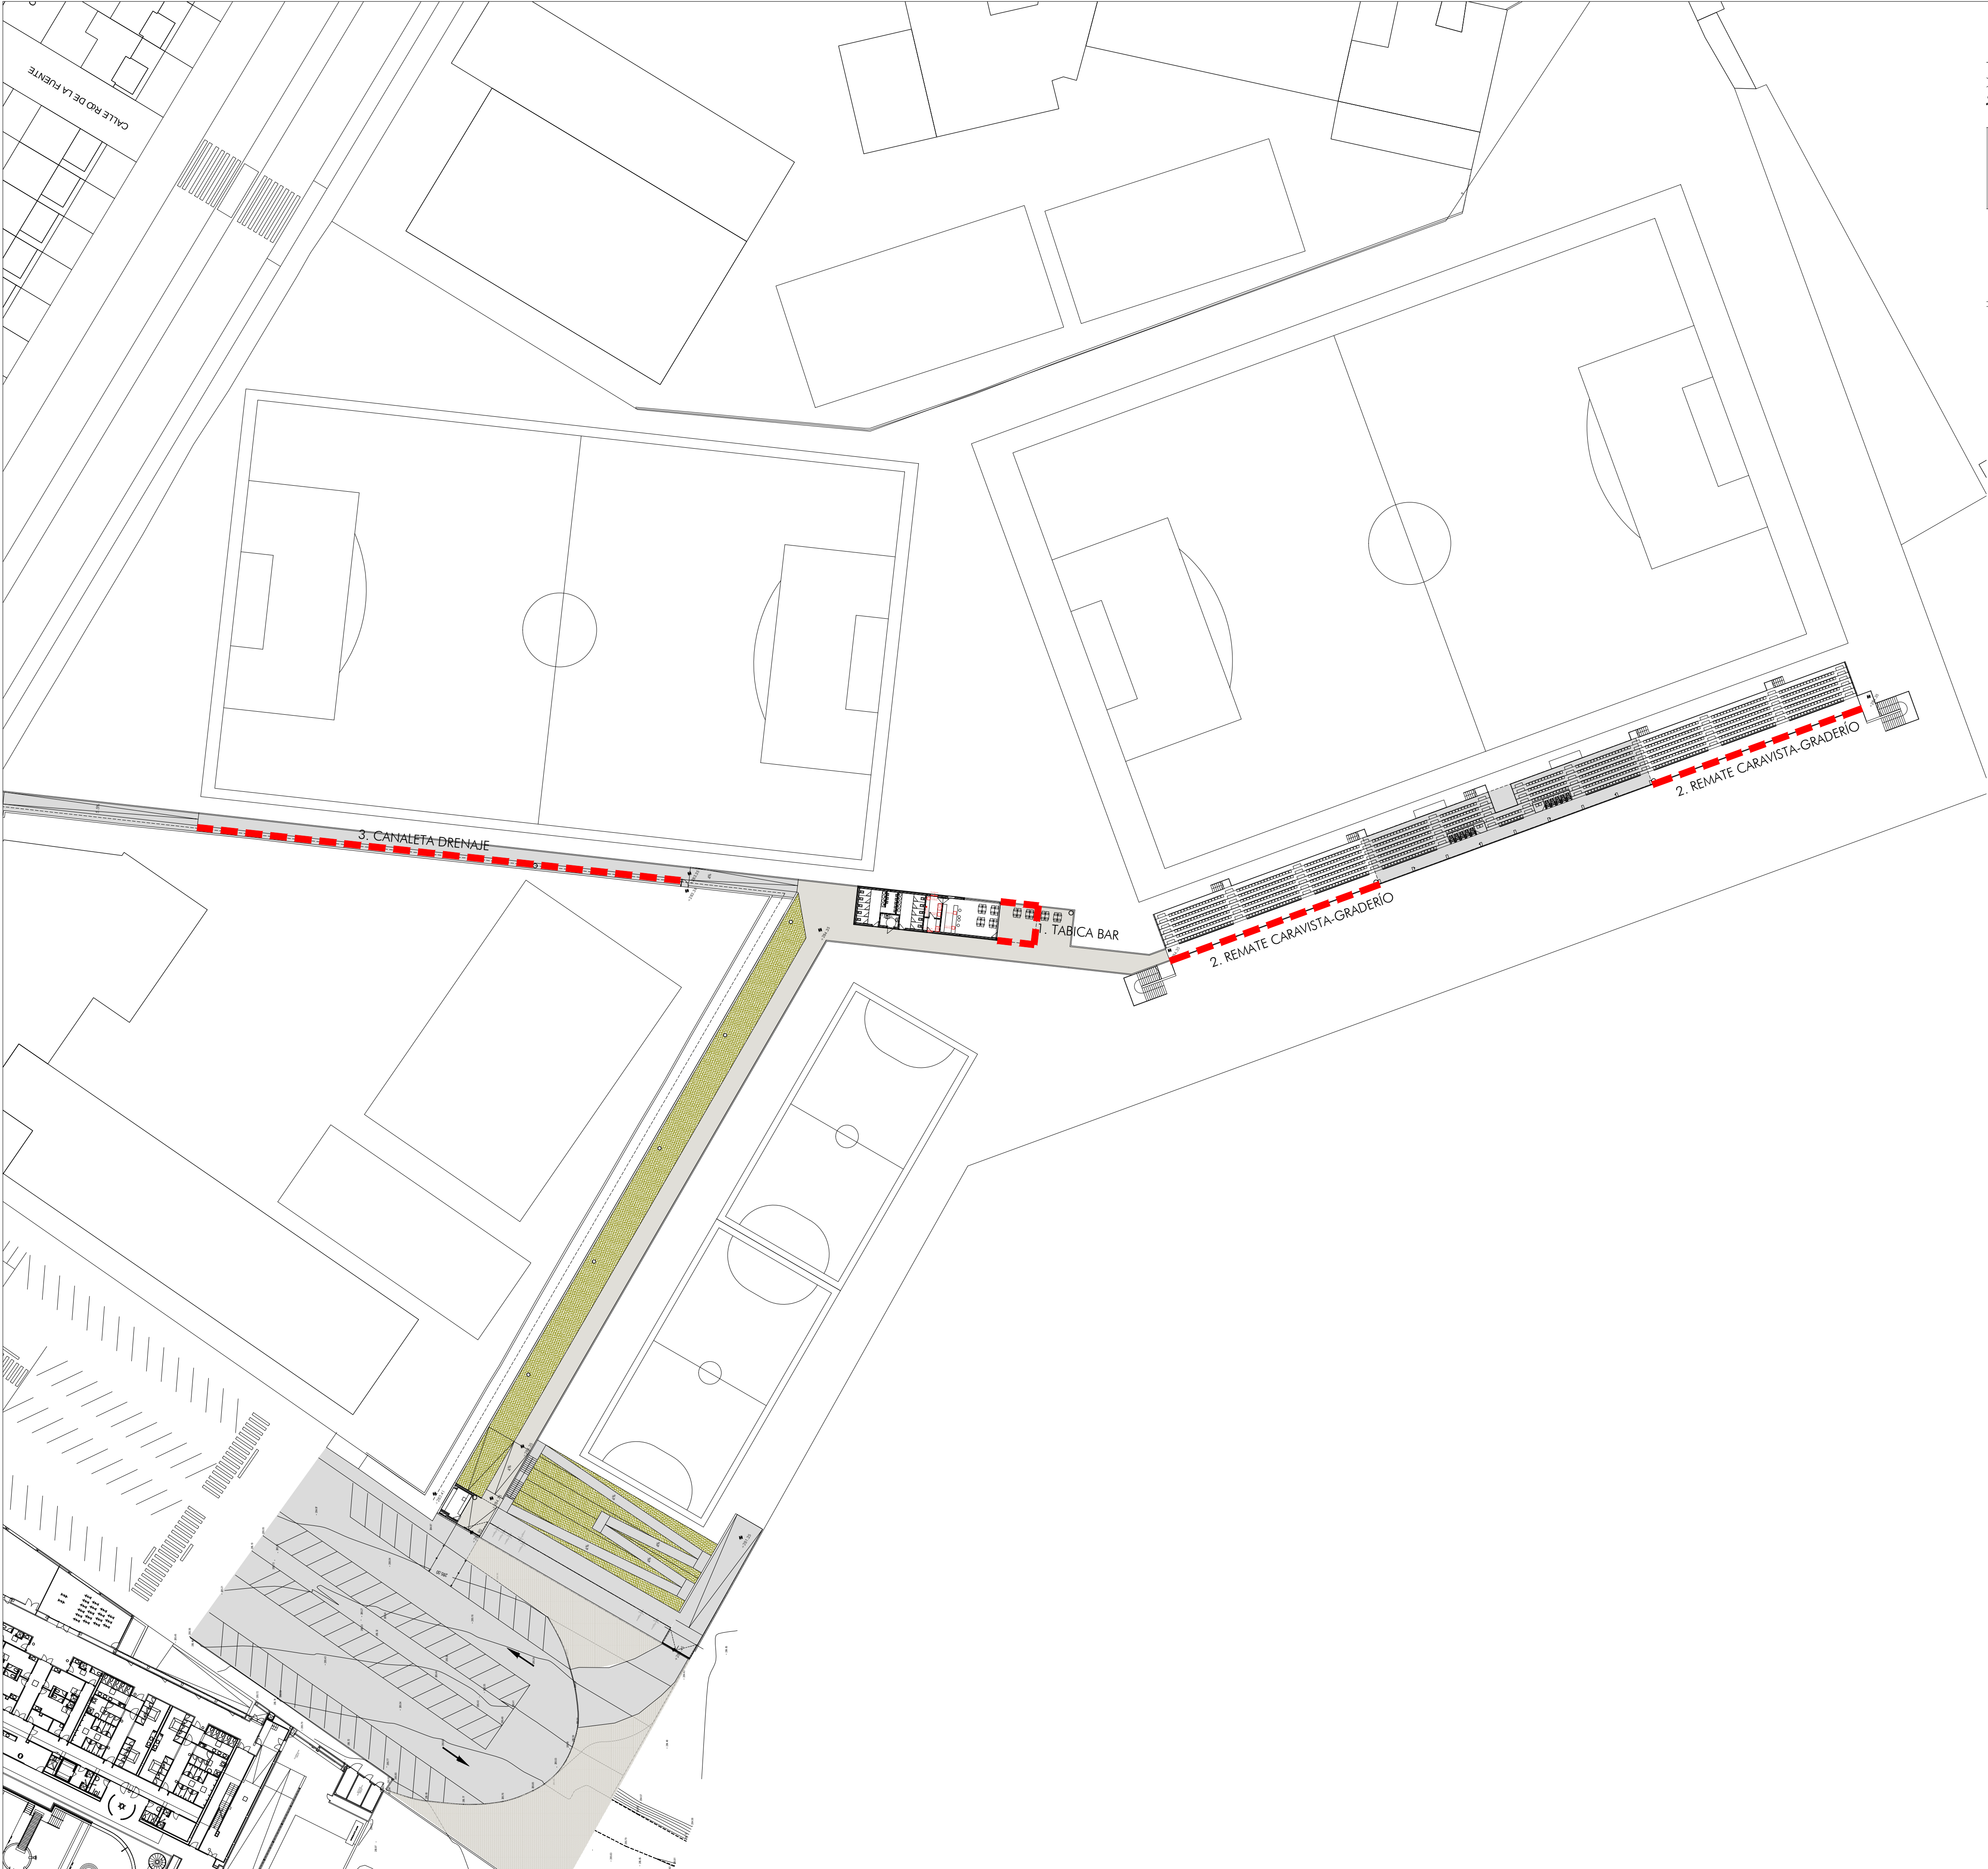
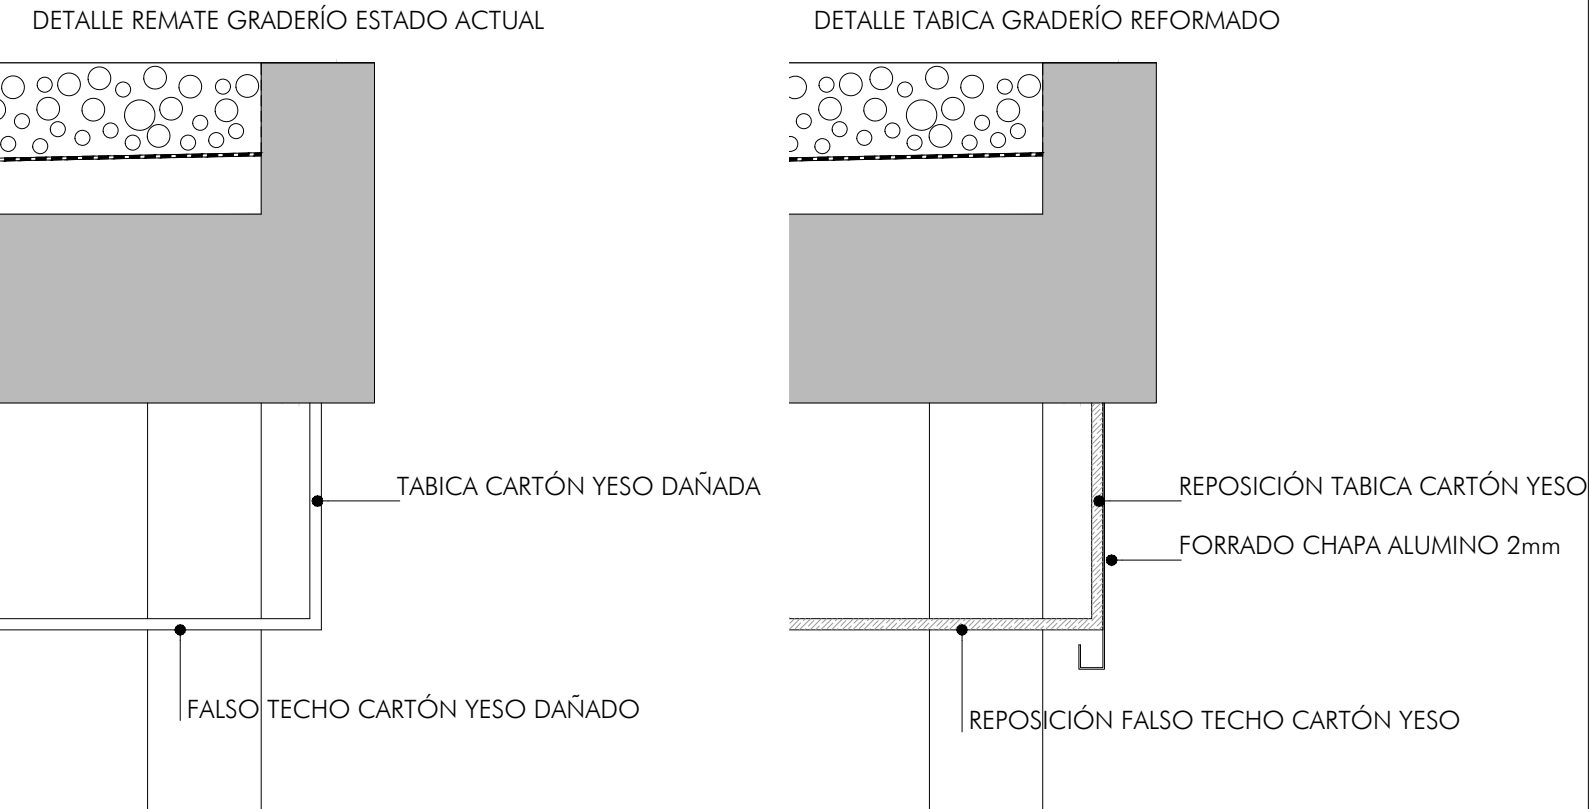
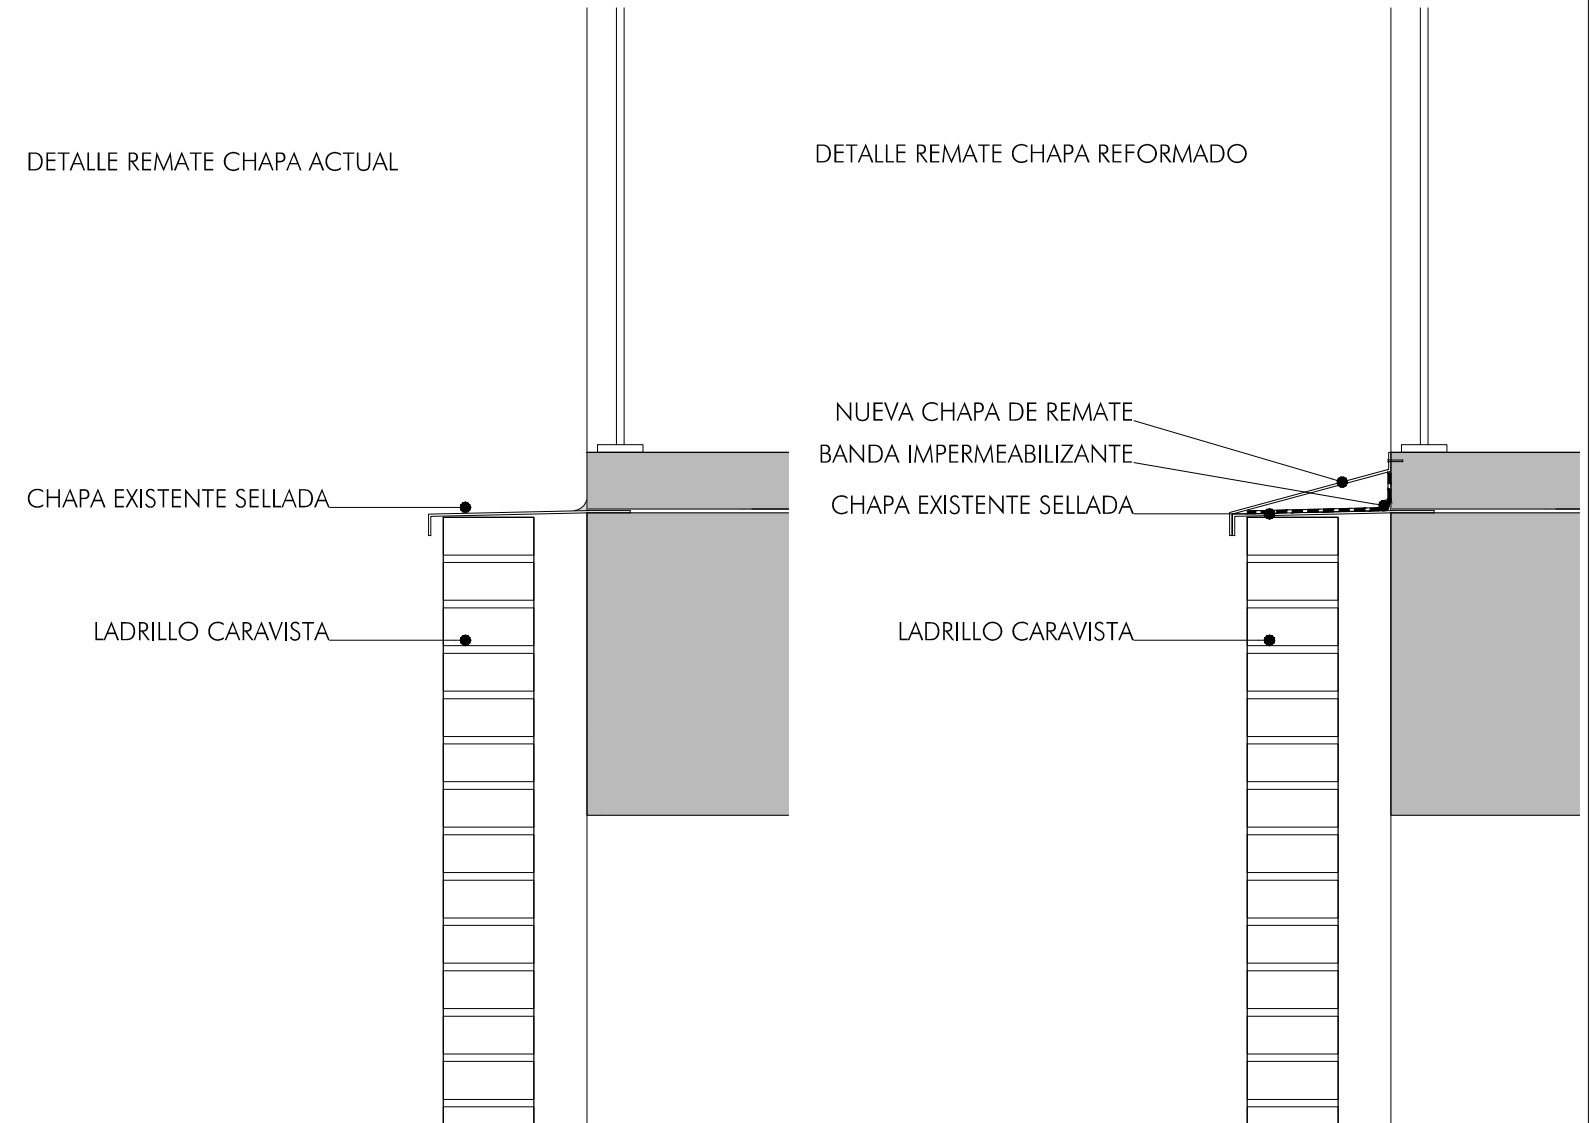
A0.D01

A0. CAMPOS CESPED ARTIFICIAL  
ACTUACIONES PLANTA PÚBLICO  
DESPERFECTOS

Se propone sanear las placas en mal estado y añadir en la tabica una chapa a modo de remate de aluminio lacado con goterón.  
Ver detalle en plano adjunto
