## ANEXO I. DOSSIER FOTOGRÁFICO

A continuación, se muestra una secuencia de fotografías que ilustran el estado actual del área arqueológica y de las edificaciones conservadas de la Real Fábrica de Municiones de Eugi en las que se propone actuar en la fase de intervención descrita en Memoria del Proyecto. Salvo indicarse lo contrario, las fotografías han sido tomadas por la autora de este documento, la arquitecta Laura Elvira Tejedor.

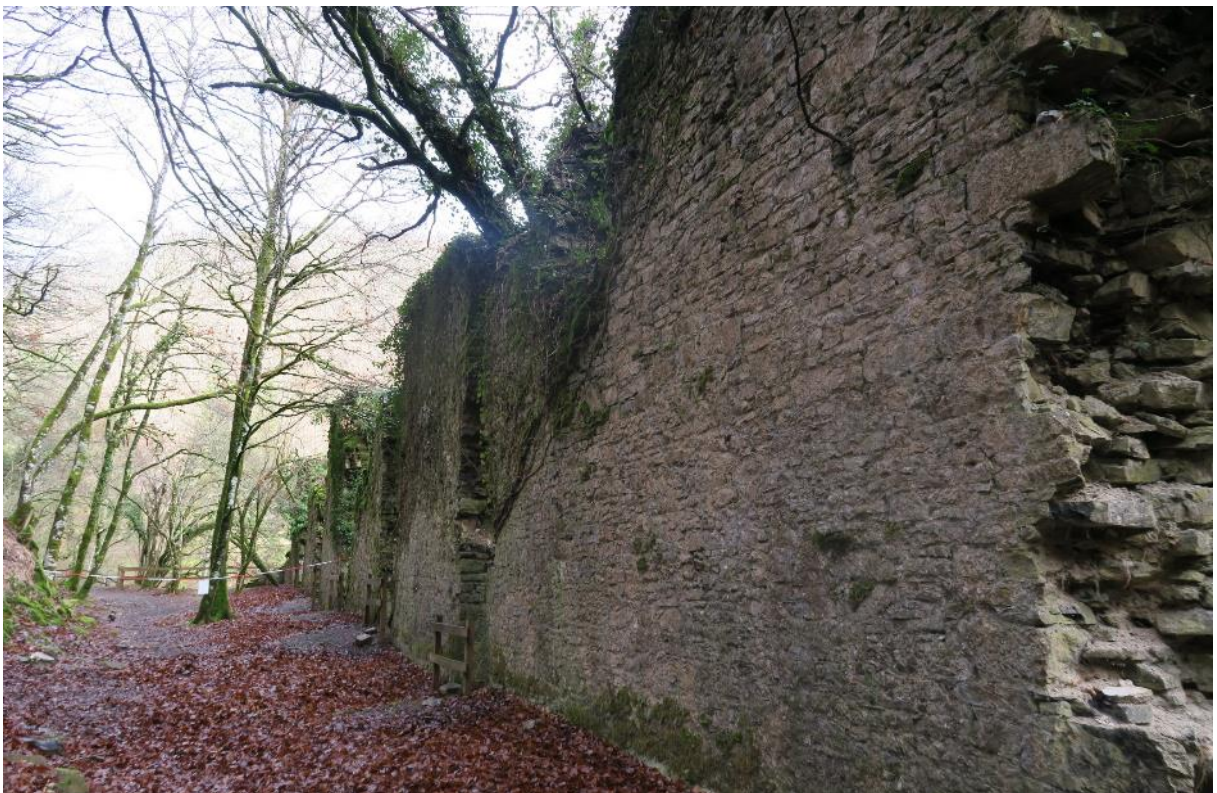
*Vista del mismo lienzo desde el lado opuesto del camino.*

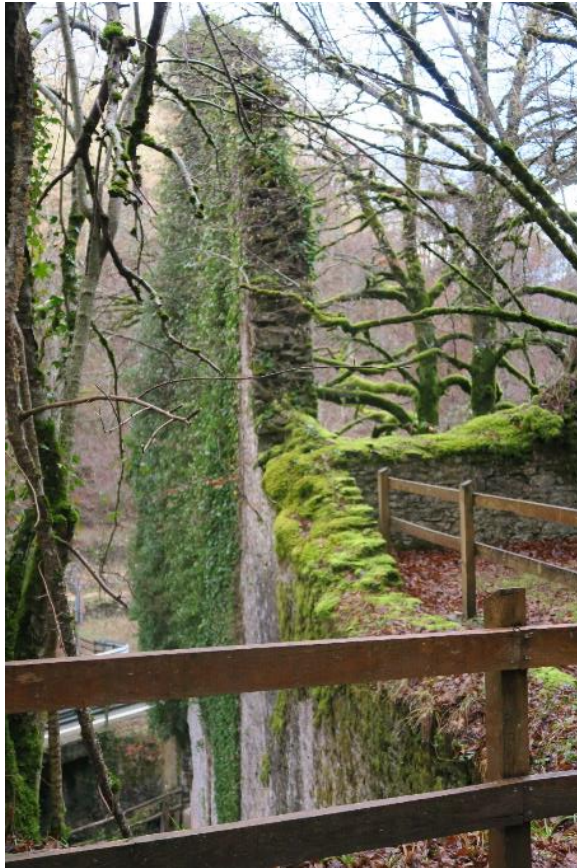
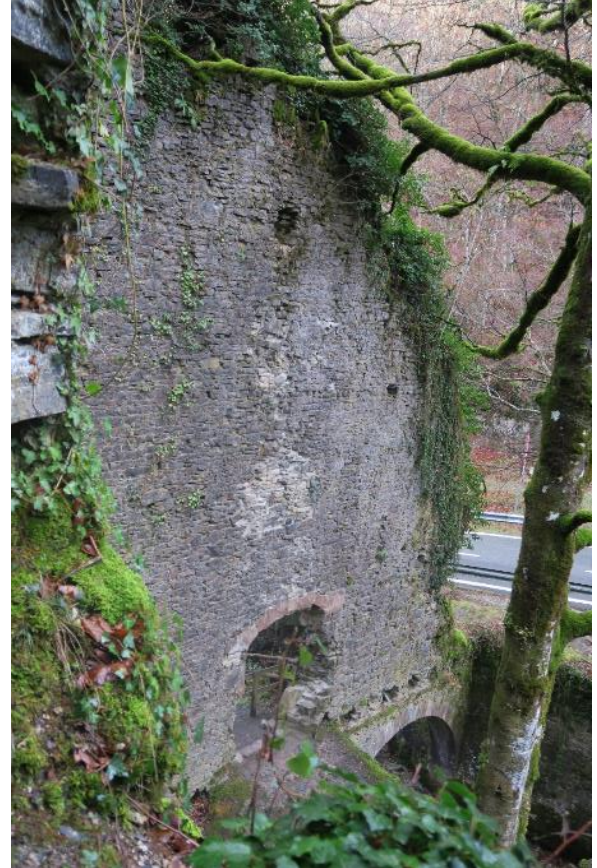
*Hastial noroeste visto por el exterior y por el interior desde la calle superior.*

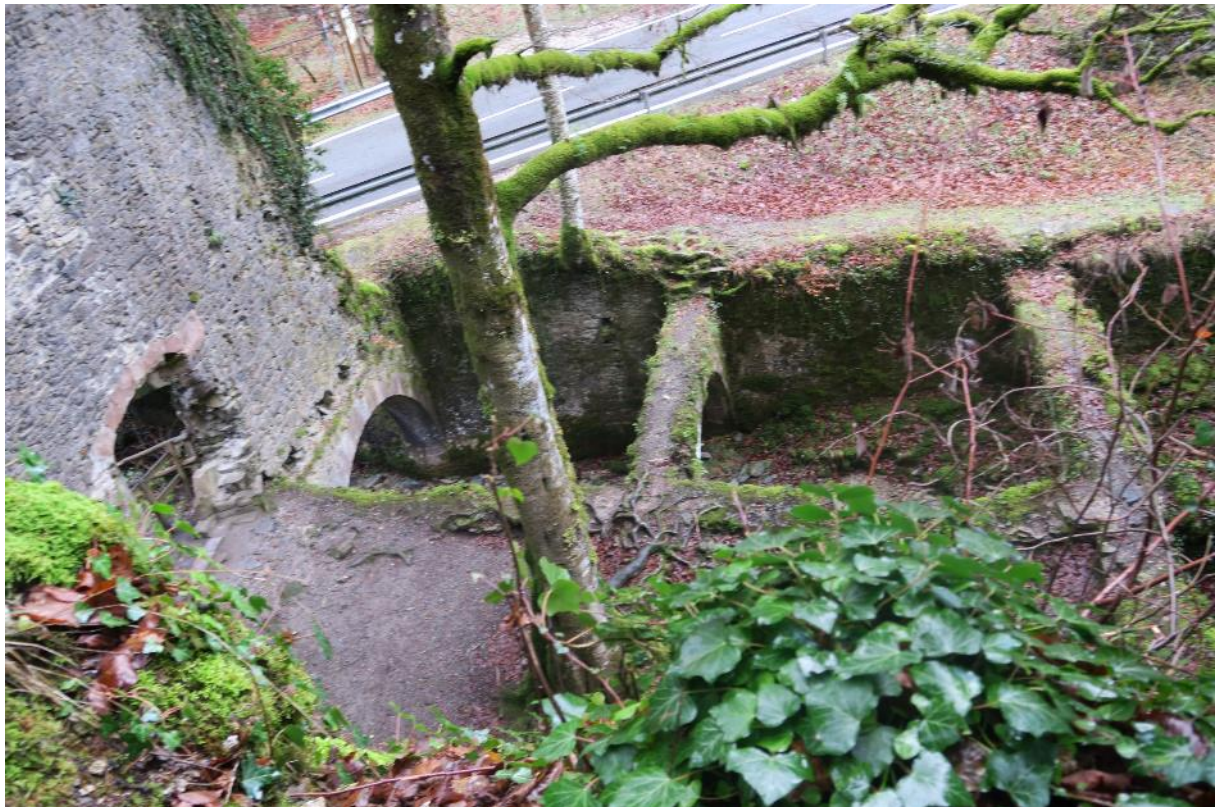
*Interior del compartimento norte visto desde una de las bocas de descarga del nivel superior. Puerta de salida del combustible a la izquierda y arcos sobre el cauce del río para apoyar el forjado inferior y ocupar, así, el máximo espacio posible en planta.*

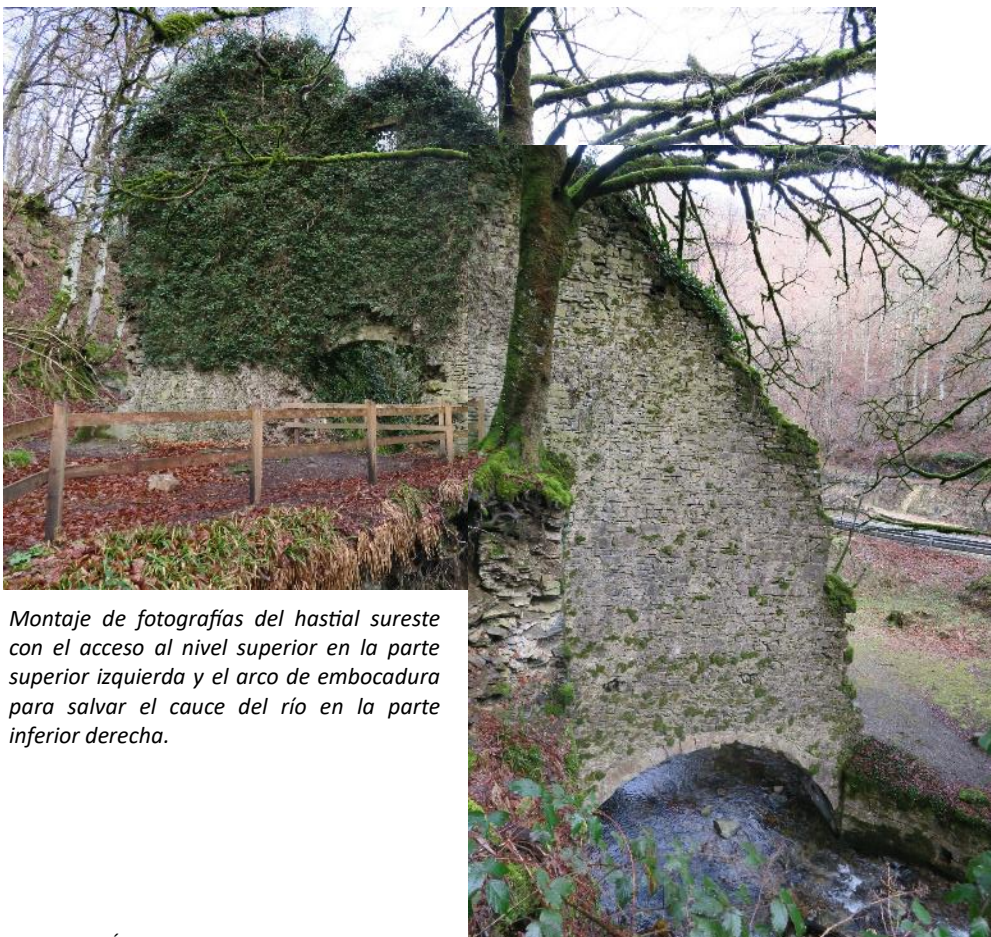
*Montaje de fotografías del hastial sureste con el acceso al nivel superior en la parte superior izquierda y el arco de embocadura para salvar el cauce del río en la parte inferior derecha.*

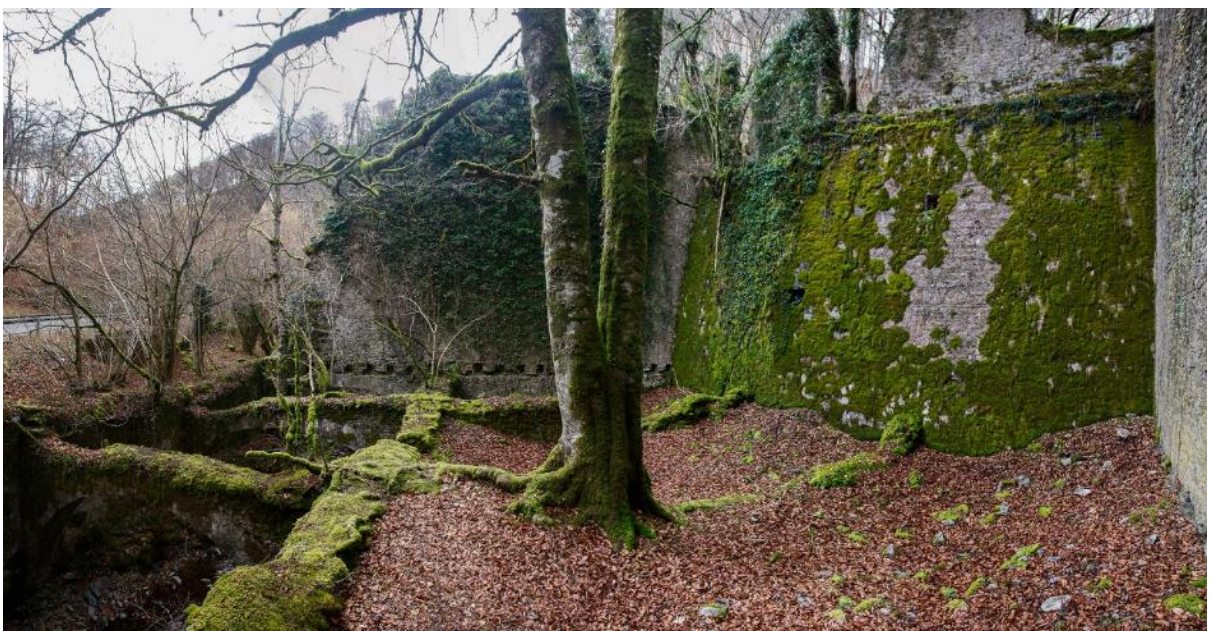
*Vista del interior del compartimento norte con el gran haya en primer término, el cauce del río en la parte izquierda y la pared ataluzada contraterreno a la derecha de la imagen. Fuente: Goio Seminario*

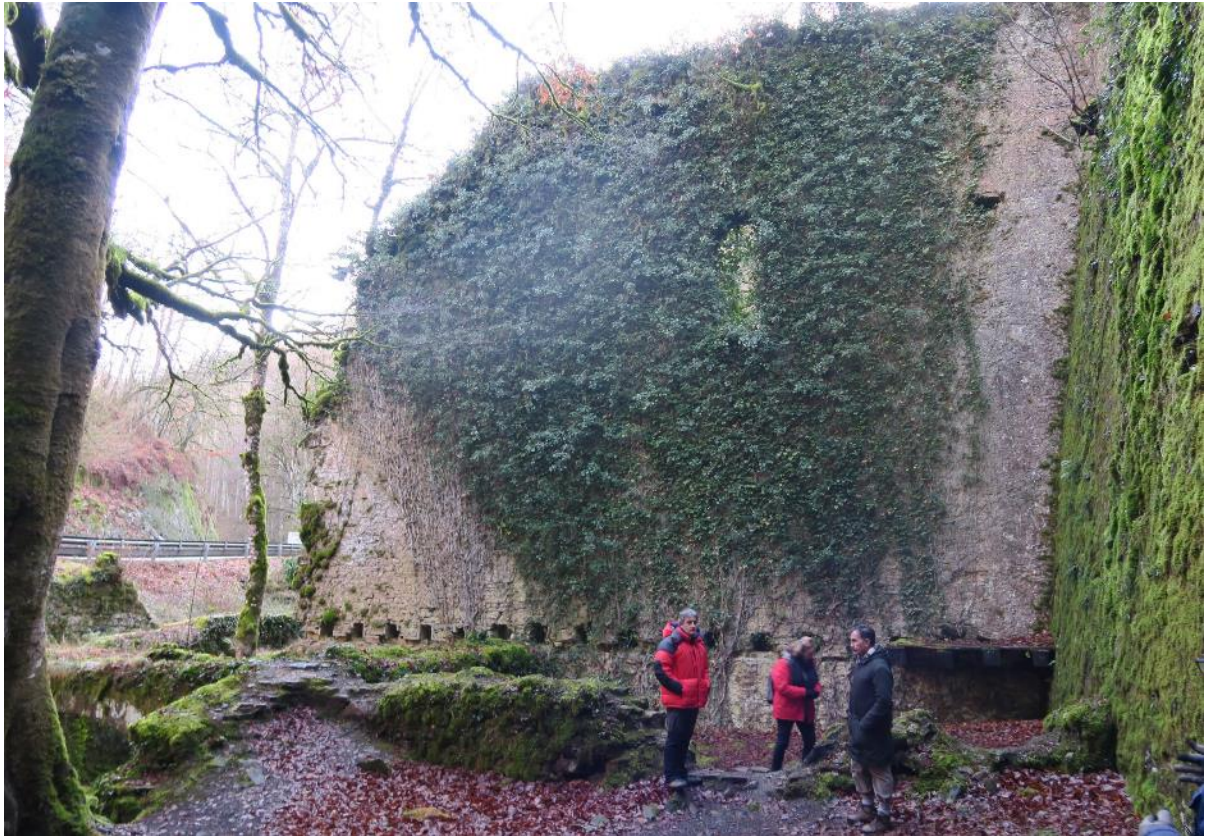
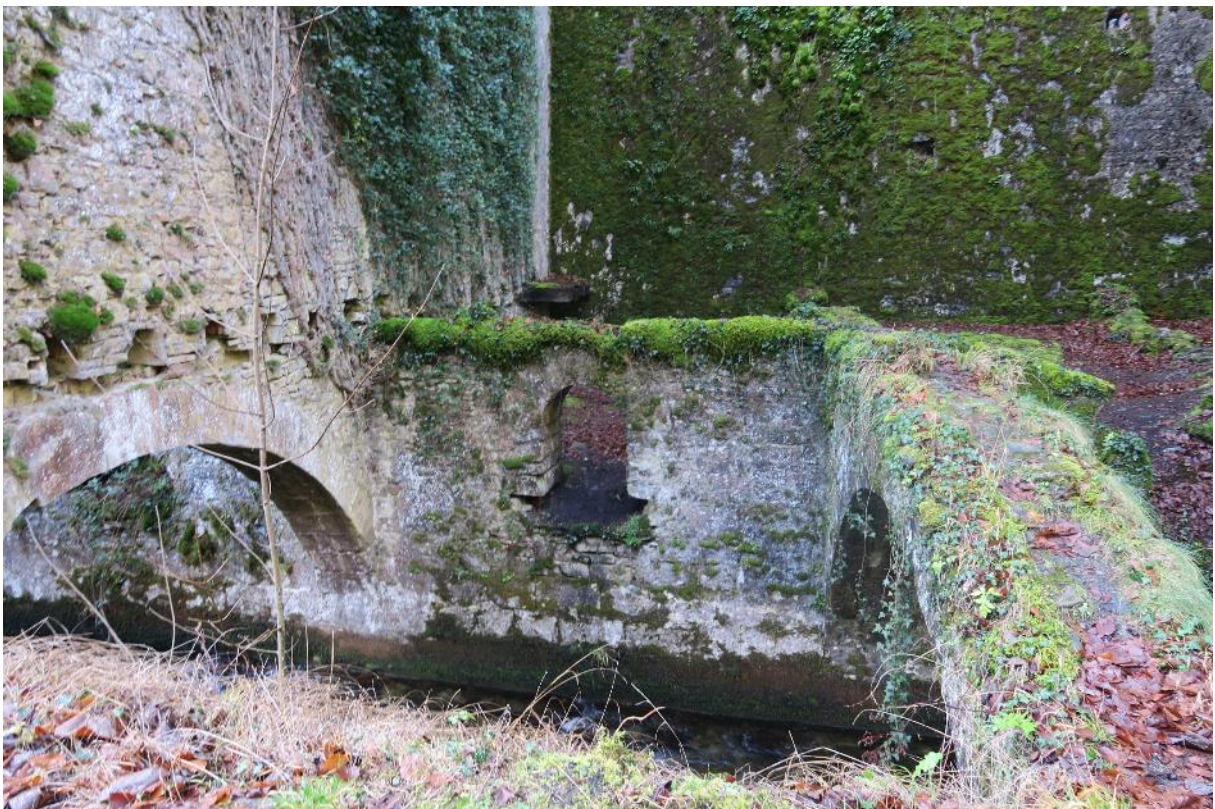
*Vista de la canalización del río Arga y los arcos que salvan su luz para apoyar el forjado del piso inferior con el hueco de arco de medio punto en el frente que servía de ventilación al espacio inferior.*

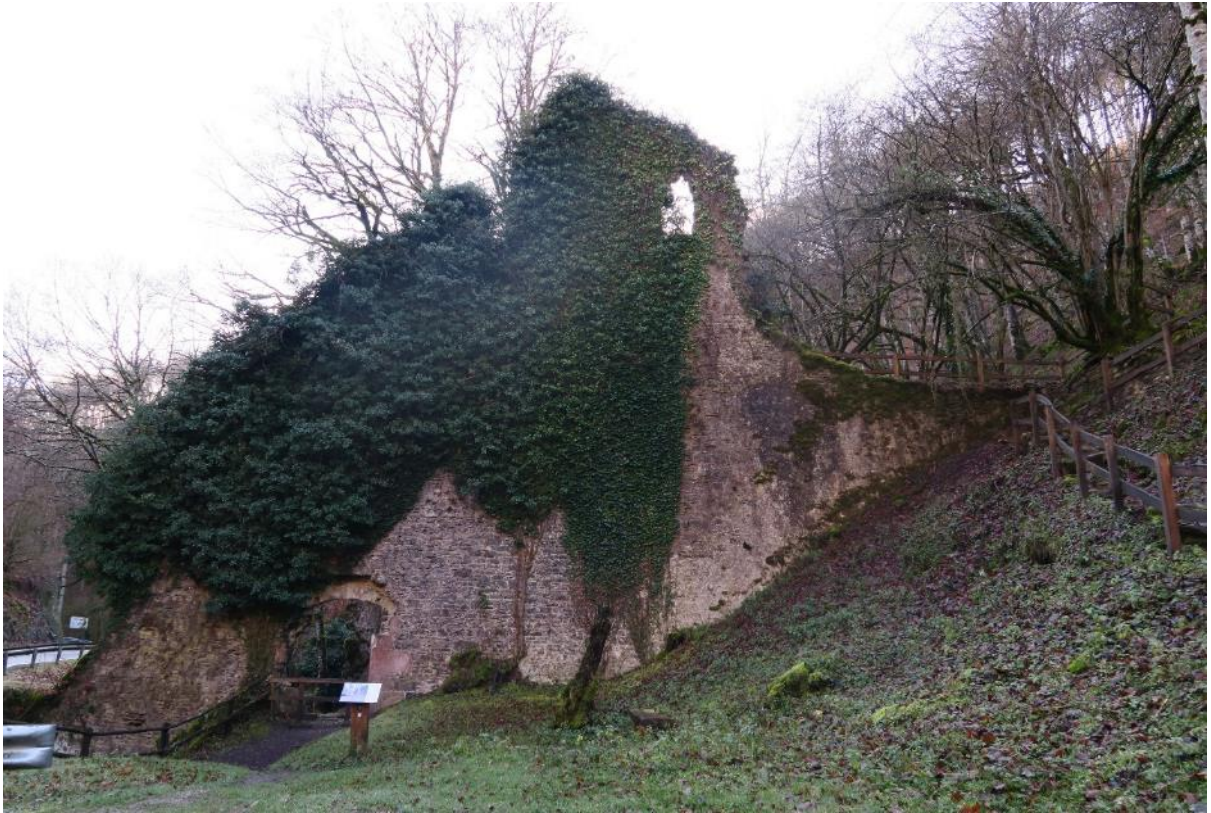
*Vista frontal del lienzo noroeste con la salida en la parte inferior por la que se conducía el carbón directamente a los hornos a través de una pasarela.*

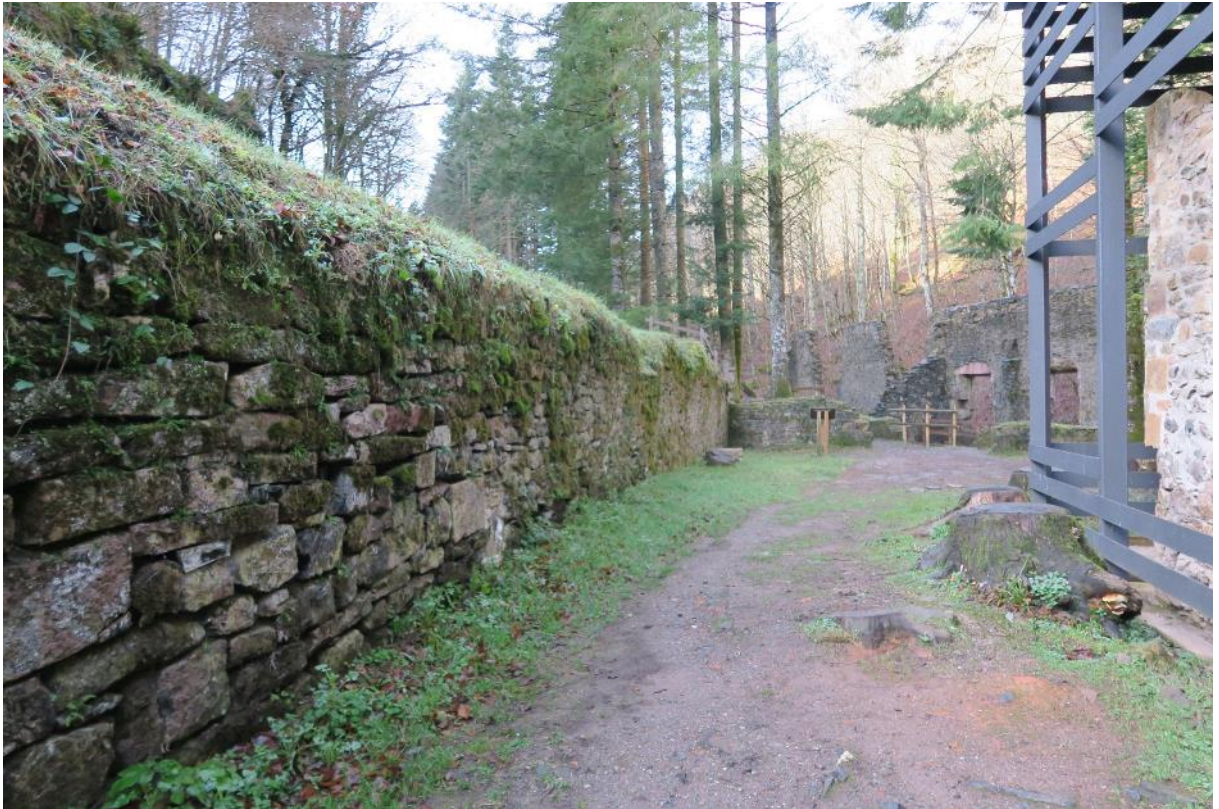
*Muro de cierre del taller de moldería situado frente a los hornos, que hace de límite y contención al relleno sobre el que se construyó en el siglo XX la carretera que atraviesa la fábrica. Al fondo se ven los muros que se conservan de otros talleres.*

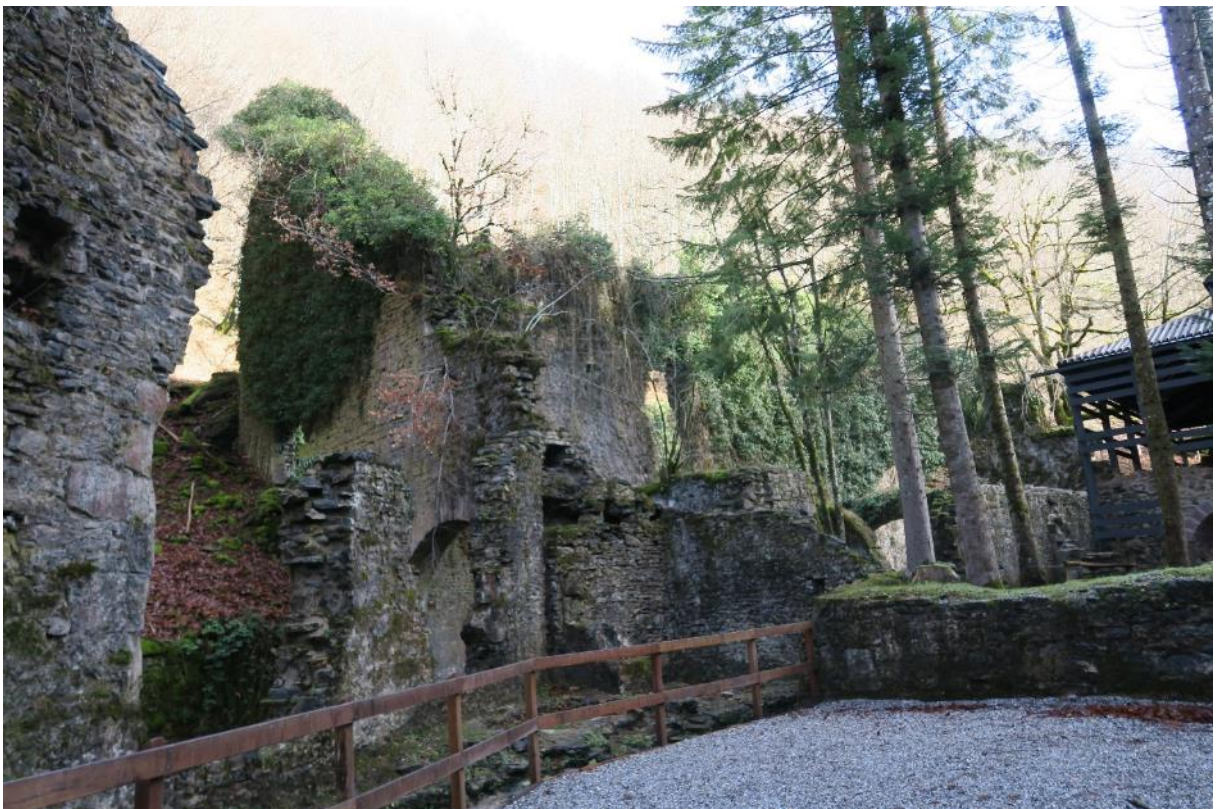
*Vista del mismo taller hacia el lado contrario cuyo muro exterior entronca con el cierre exterior de la Carbonera Menor.*

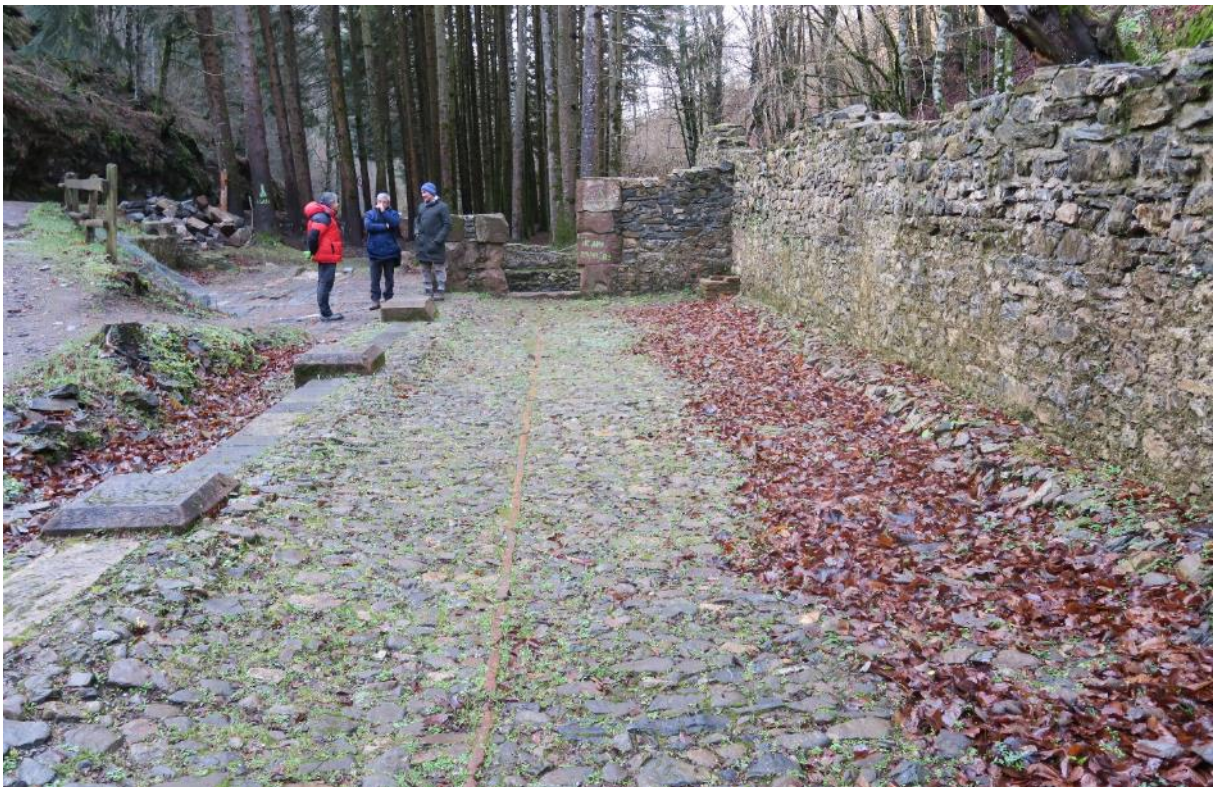
*Interior del espacio porticado del palacio que conserva el pavimento empedrado y las bases de las columnas*

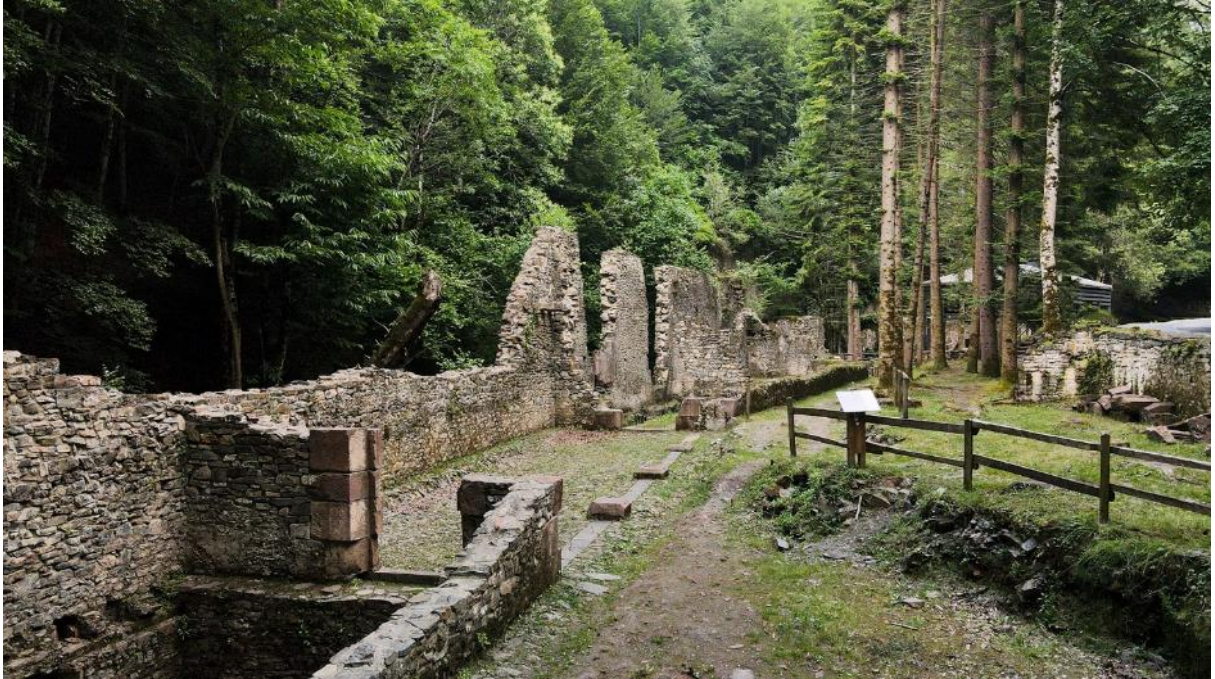
*Vista desde el acceso al edificio de palacio con los restos de una estancia en primer término que serviría como calabozo, basas del espacio porticado del patio interior del edificio en segundo plano y, al fondo, restos de los muros de las construcciones destinadas a talleres. Fuente: Goio Semianario.*

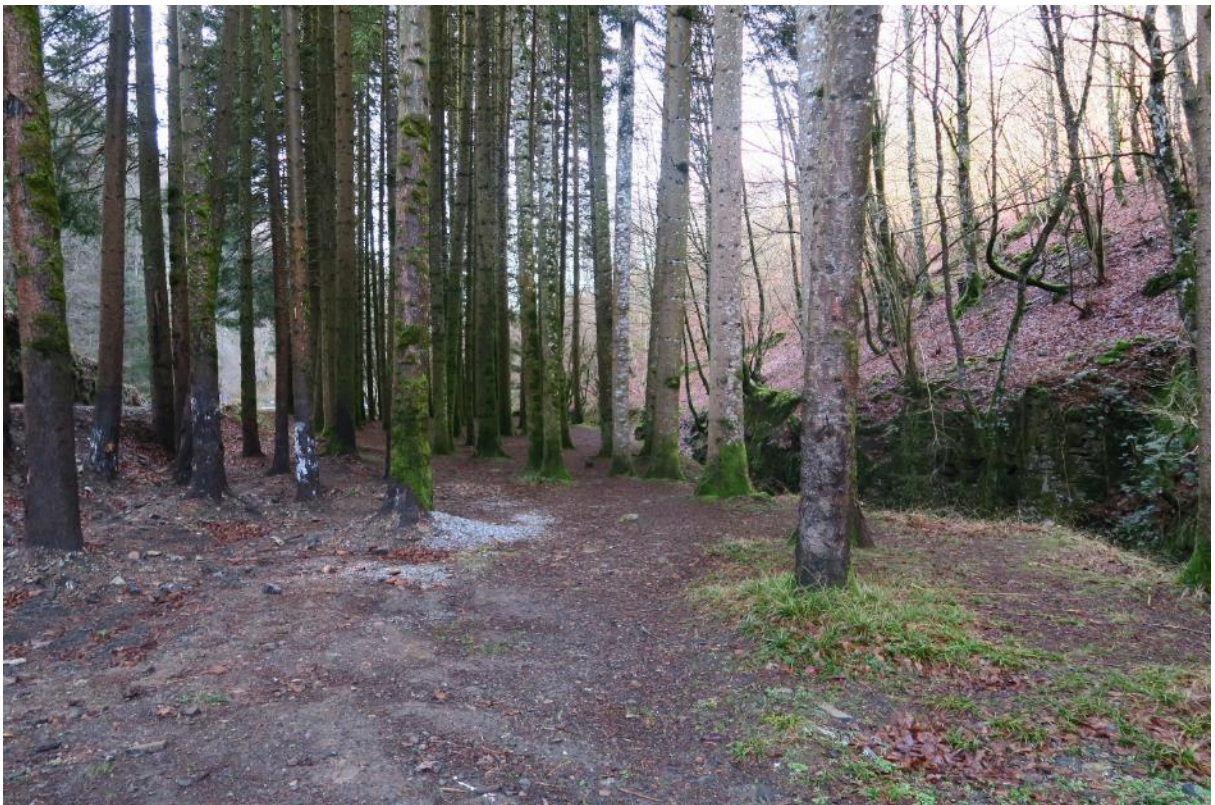
*Zona donde se encontrarían las edificaciones destinadas a la residencia de los operarios en la parte delantera del edificio del palacio y que actualmente se encuentra ocupada por alerces plantados en una repoblación realizada los años 70 del siglo XX. El río discurre a la derecha de la fotografía.*

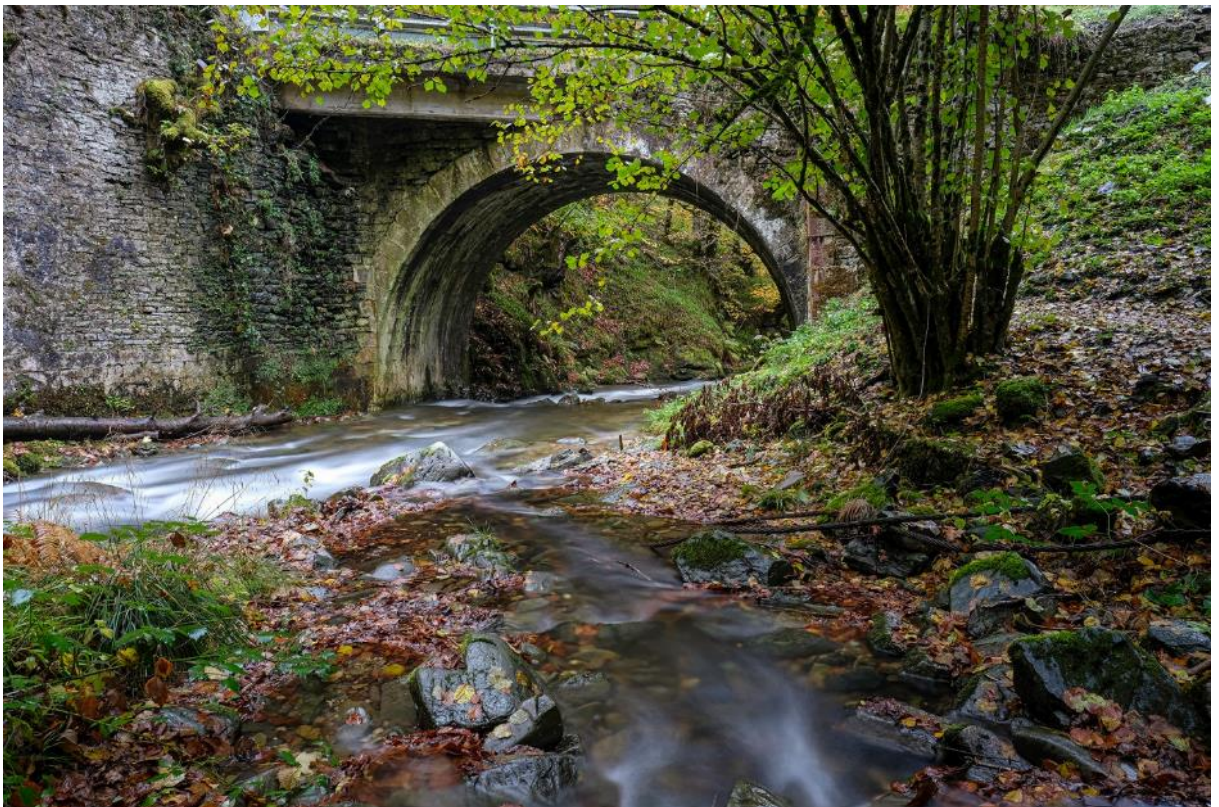
*Vista actual del puente que daba paso al Portal de Pamplona, uno de los dos accesos al complejo industrial, sobre el cual se construyó el tablero para el trazado de la carretera en el siglo XX. Fuente: Goio Seminario*
