## REPARACIÓN DE DAÑOS POR INUNDACIONES DE MAYO DE 2023 EN BERA

MEMORIA DE REPARACIÓN DE DAÑOS POR INUNDACIONES DE MAYO DE 2023 DE BERA

Con esta memoria técnica el Ayuntamiento de Bera pretende recoger el conjunto de daños ocasionados por las fuertes precipitaciones de mayo de 2023 tanto los ejecutados por vía de emergencia en el marco del Plan de Infraestructuras Locales del Departamento de Cohesión Territorial del Gobierno de Navarra como los que quedan por ejecutar.

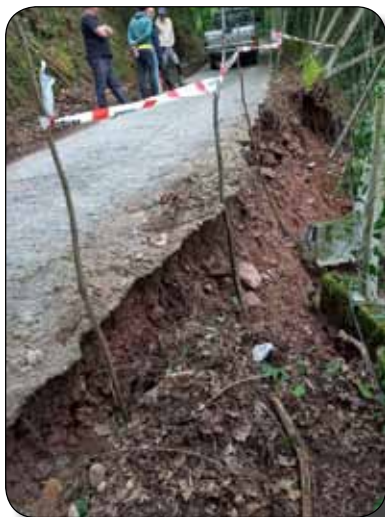
A unos 250 m de su arranque junto a la carretera a Sara por Lizuniaga (Na-4410, pk. 0,550) se produjo el colapso de algo más de 8 metros de su talud del terraplén por la concentración de escorrentías en dicho punto (607928-4793155 m). Este efecto ha arrastrado consigo una valla compuesta por un zuncho de hormigón, postes del mismo material y malla galvanizada propiedad del dueño de la finca.

Peñaborda. Colapso en terraplén

- Excavación de zanja de anclaje y alzado de muro de escollera también nutrida con hormigón a lo largo de 8,5 m de longitud por 3,6 m de altura media y con un espesor medio de 1,75 m ( $53,55 \text{ m}^3$ ).

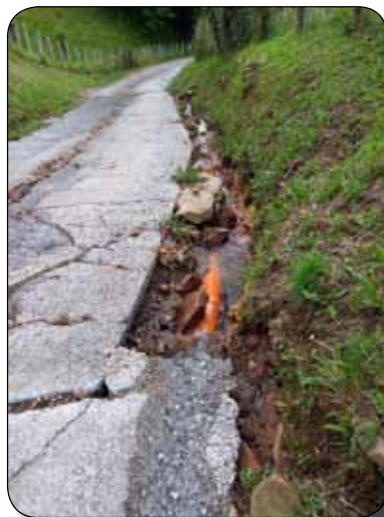
La fuerza de la corriente concentrada en este vial dañaron gravemente aguas arriba un tramo de 23,2 ml de cuneta en forma de media caña que vertía sus aguas a un paso de agua de PVC de 200 mm de diámetro provista de una arqueta de polietileno que las conduce a una regata cercana. Los arrastres han continuado por debajo de este punto hasta completar 62,2 metros lineales. Estos arrastres dejaron al descubierto una conducción de fecales que se dirige a un colector así como una conducción de luz y agua potable.

Peñaborda. Desmantelamiento de cuneta hormigonada

- Limpieza y revestimiento con hormigón de los tramos de cuneta deteriorada. En 23,2 ml en forma de media caña y en 39 ml más ampliando la calzada existente.

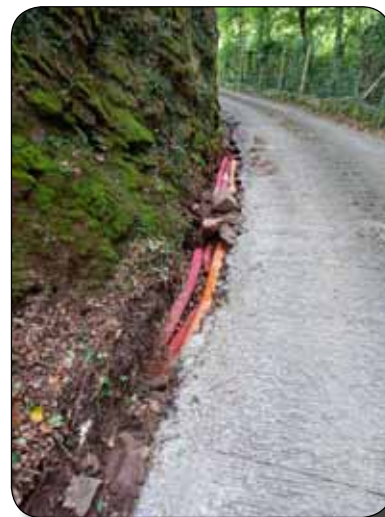
Peñaborda. Arrastres en la margen del pavimento y afloramiento de redes

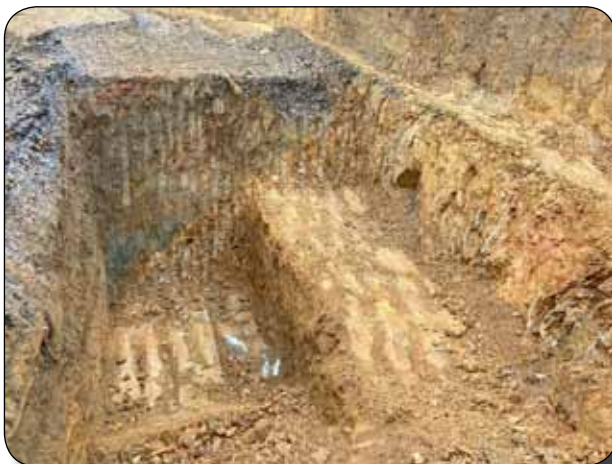
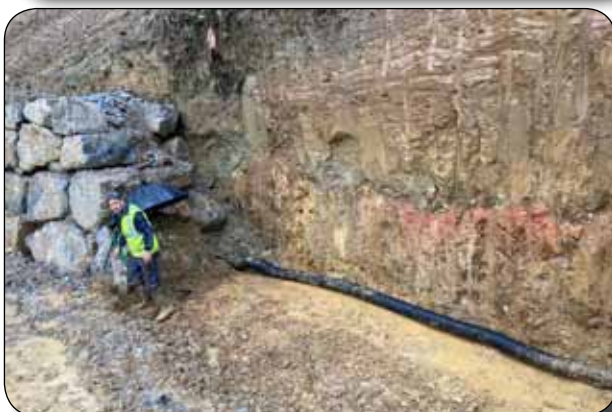
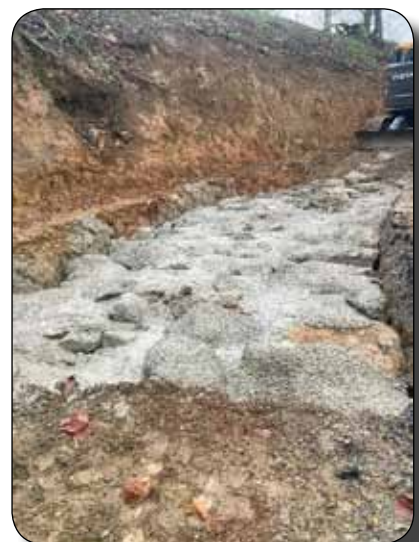
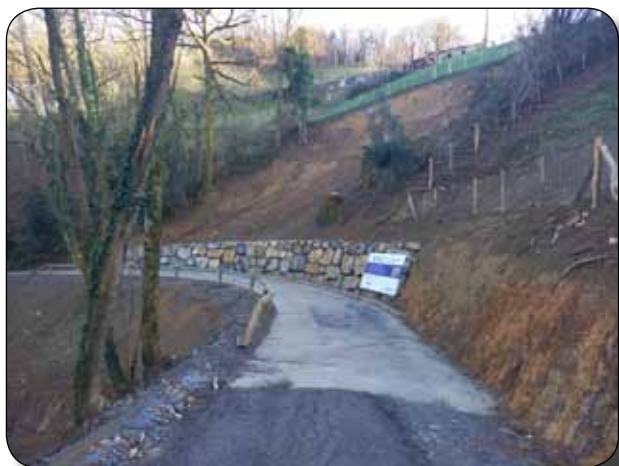
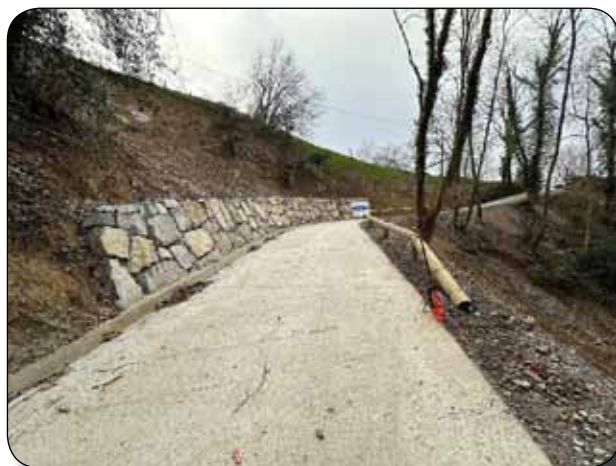
El camino vecinal que se dirige al camino Eguri (Barrio Suspelttiki) sufrió un deslizamiento en masa de su talud de terraplén que remontó una considerable altura depositando un importante volumen de restos vegetales, tierras y rocas sobre su calzada y aguas abajo de ésta. El cuerpo del camino presentaba indicios de inestabilidad estructural.

- Tala controlada de arbolado, retirada de vegetación y de tierras desprendidas con traslado a vertedero de residuos inertes.
- Demolición de firme asfáltico en 143 m<sup>2</sup>, incluso traslado a gestor de residuos.
- Excavación en desmonte del talud resultante, del cuerpo del camino y del emplazamiento de las escolleras (845,19 m<sup>3</sup>).
- Construcción de escolleras hormigonadas (270,56 m<sup>3</sup>) en el cuerpo del camino como en seco (138,78 m<sup>3</sup>) en el talud de desmonte.
- Construcción de base granular con zahorras artificiales (18,63 m<sup>3</sup>)
- Construcción de pavimento de hormigón de 18 cm de espesor (141,2 m<sup>2</sup>).
- Construcción de cuneta rodable de hormigón en 32 ml.
- Instalación de barrera de seguridad de acero galvanizado revestida con madera en 30 ml.

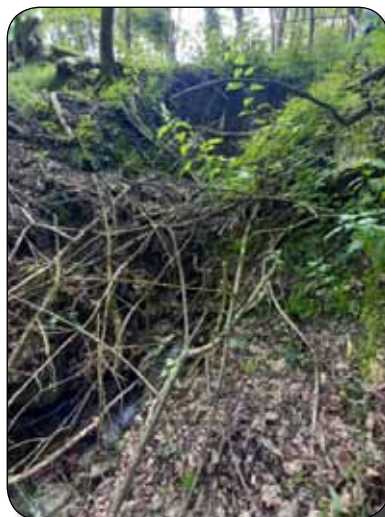
Otro de los viales del Barrio Suspelttiki sufrió dos desperfectos similares y próximos entre sí que tienen que ver con el mediocre estado de dos pasos de agua que recogen las aguas de dos pequeñas cuencas vertientes. Estas conducciones están compuestas por caños de hormigón en masa machihembrados que el paso del tiempo y la corriente asumida en mayo de 2023 ha acabado por fracturar.

Suspelttiki 1. Restos de caños aguas abajo

- Serrado y demolición completa de 15 ml del pavimento asfáltico (46,2 m<sup>2</sup>).
- Excavación del cuerpo del camino hasta alcanzar el lecho del paso de agua sobre. Carga sobre camión basculante y traslado a vertedero de residuos inertes (260 m<sup>3</sup>).

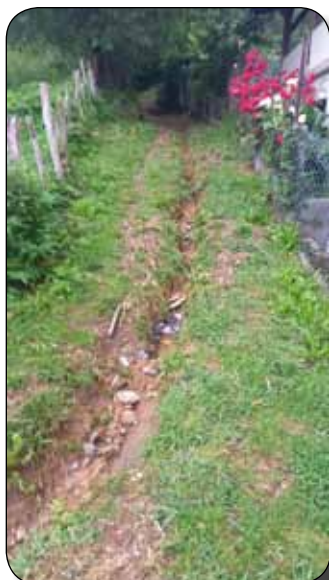
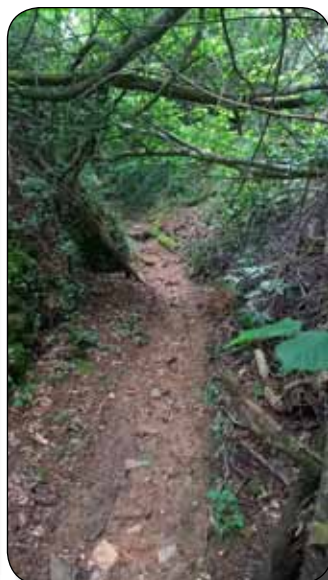
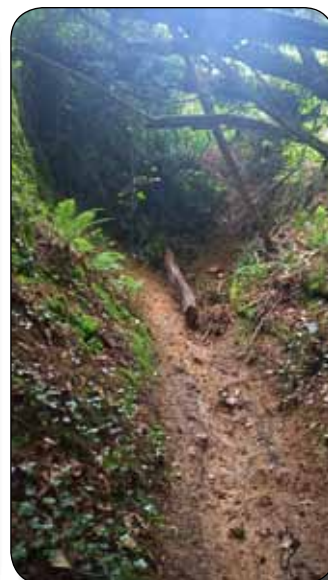
Como consecuencia de las fuertes precipitaciones se han sucedido una serie de derrames que su talud de desmonte relacionados en gran parte con la caída de arbolado o matorral y que impiden totalmente el tránsito.

- Se pretende realizar dos acciones principales. Por un lado apeaar, trocear y desalojar la vegetación desprendida al sendero. Por otro retirar mediante miniretroexcavadora el volumen de tierras depositados sobre su plataforma evacuándolo mediante dúmper al aparcamiento de bomberos y de este punto mediante camión basculante a vertedero de residuos inertes.

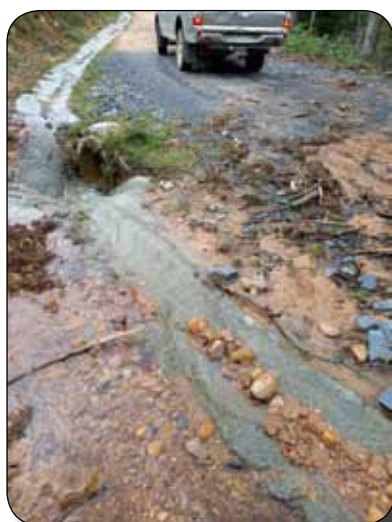
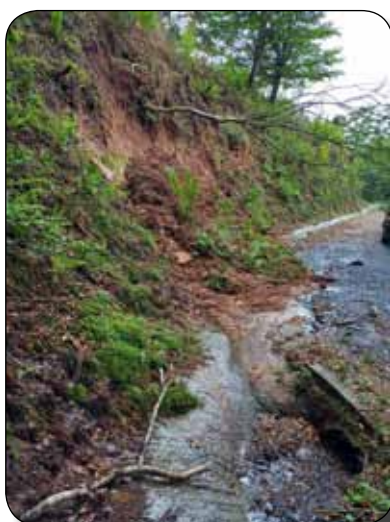
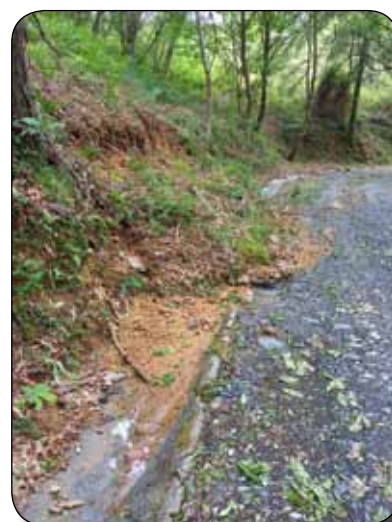
- 608223-4794960 m , código 10. La cuneta de hormigón en masa que se extiende por 1.680 metros lineales y que alberga bajo ella una conducción de agua potable ha sufrido todo tipo de derrames de restos tanto de tierras como vegetales que obstaculizan el normal flujo del agua provocando la invasión de la calzada por la misma en varios puntos.
- 607842-4794959 m, código 11. Un paso de agua de hormigón de 50 cm de diámetro interior se encuentra casi completamente colmatado por depósitos de tierras y rocas.
- 608447-4795086, código 12. Desprendimiento de talud de desmonte.
- 608284-4794976, código 13. Desprendimiento de talud de desmonte.

- Se efectuará una limpieza intermitente de la cuneta de hormigón por retroexcavadora de ruedas asistida por un peón para su acabado con escobón. Los materiales se depositarán en el terraplén.
- Se desalojarán los restos del paso de agua con intervención de una retroexcavadora y peón que tratarán de pasar algún elemento (cubiertas, troncos...) para forzar su extracción. Los materiales retirados serán depositados en las inmediaciones.
- Se excavarán los dos derrames indicados del mismo modo con vertido en el terraplén.

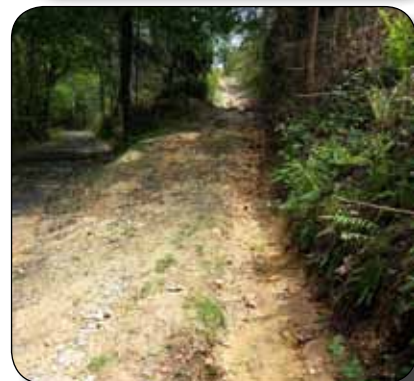
Como en el caso anterior se trata de otra vía de saca que también remonta desde la pista principal y que también se ha visto alterada por los arrastres provocados por la escorrentía. Su longitud es de 130 ml. Presenta regueros que dificultan el tránsito.

- Repaso con retroexcavadora con regularización de calzada y posterior compactación.

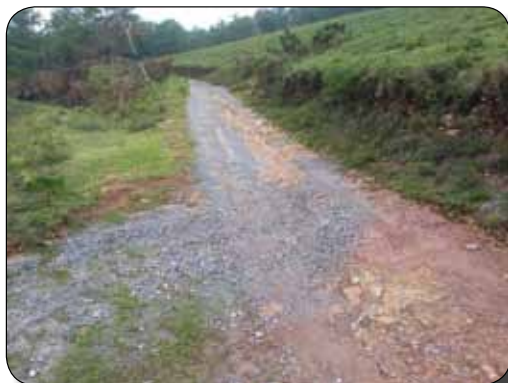
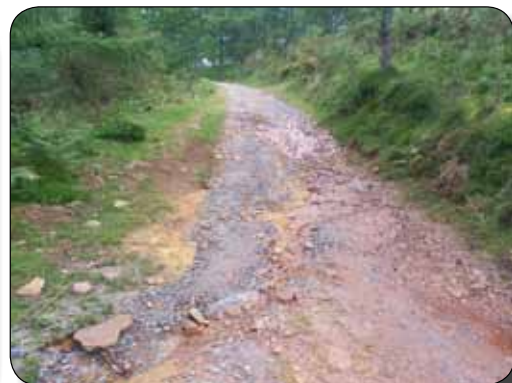
lasola 1

- 608787-4795610 m, código 16. En 260 ml la vía disponía de zahorras artificiales que han sido lavadas por la escorrentía superficial, alterando después su lecho.
- 608787-4795610 m, código 17. Los 110 ml de descenso hacia la venta lasola disponían de zahorras naturales esquistas procedentes de un acopio situado en Ibardin y han sufrido el efecto erosivo de la escorrentía arrastrando estos materiales y dificultando en gran medida el tránsito.

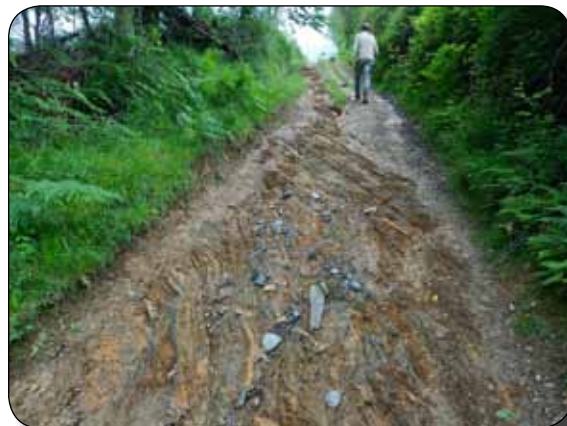
En este entorno se han identificado tres afecciones. Dos en la vía forestal parte del mismo alto de Lizuniaga y recorre en ascenso la muga con Francia y otro en la barrera canadiense existente al comienzo de la vía que se dirige hacia Labiaga. Se han detectado daños en dos de sus tramos:

- Repaso con retroexcavadora de ruedas para regularizar los materiales constituyentes de la calzada, incluyendo el escarificado del lecho rocoso, redefinir los drenajes superficiales existentes y estabilizarla mediante pasadas de vibrocompactador.

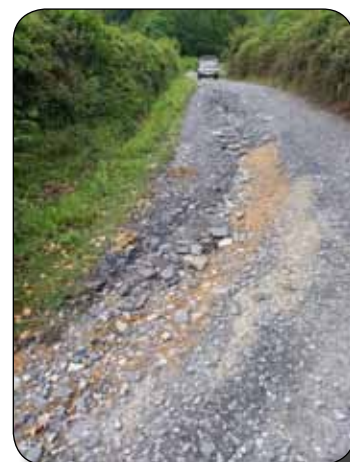
#### 2.2.17. LABIAGA (610862-4792805 m, código 26)

Se trata de un tramo de la pista forestal principal del mismo nombre que parte del comienzo de la vía anterior siendo la responsable de la concentración de caudales en aquélla. La circulación de éstos ha provocado regueros y migración de finos en 180 ml.

- Repaso con retroexcavadora de ruedas para regularizar los materiales constituyentes de la calzada, redefinir los drenajes superficiales existentes y estabilizarla mediante pasadas de vibrocompactador hasta alcanzar el 100% del Ensayo Próctor Normal.

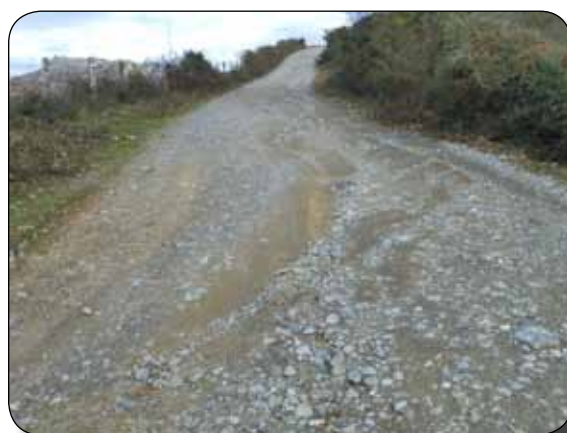
#### 2.2.18. OTSANDA (610155-4791573 m, código 27)

Es otro tramo de la pista forestal principal de Labiaga, de 270 ml, una vez que se desvía hacia el vecino Etxalar. Una rampa de considerable pendiente ha sufrido severos arrastres del material fino de su calzada. Los dos drenajes superficiales con bionda no han sido capaces de contener la fuerte escorrentía. La cuneta, ya de por sí algo mermada en su capacidad, ha recibido nuevos depósitos quedando prácticamente inoperativa.

- Repaso con retroexcavadora de ruedas para regularizar los materiales constituyentes de la calzada y estabilizarla posteriormente mediante pasadas de vibrocompactador hasta alcanzar el 100% del Ensayo Próctor Normal.
- Limpieza de cuneta con retroexcavadora con depósito de restos en terreno adyacente.

- Construcción de capa de rodadura con zahorras artificiales ZA40 en una capa de 3,5 m de anchura media por 12 cm de espesor compactado al 98% del Ensayo Próctor Modificado (113,4 m<sup>3</sup>).

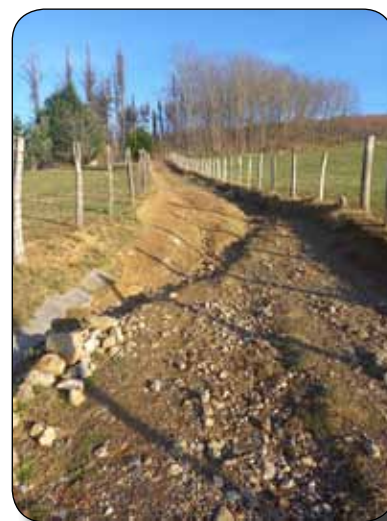
Esta pista forestal se sitúa en el Barrio Suspeltiki dando acceso al Monte Santa Bárbara. Sus primeros 190 ml en razón a su mayor pendiente han acusado daños por la fuerza de la escorrentía generando regueros y colmatando los drenajes forestales existentes.

- Repaso con retroexcavadora de ruedas para regularizar los materiales constituyentes de la calzada, redefinir los drenajes superficiales existentes y estabilizarla mediante pasadas de vibrocompactador.
