SUSTITUCIÓN DE ELEMENTOS DE COBERTURA EN CUBIERTA DEL COLEGIO PÚBLICO SAN BENITO DE MIRANDA DE ARGÁ

Memoria - presupuesto - planos

Promotor: Ayuntamiento de Miranda de Argá

Arquitecta técnica: M<sup>a</sup> Asun Ainzúa de Goñi

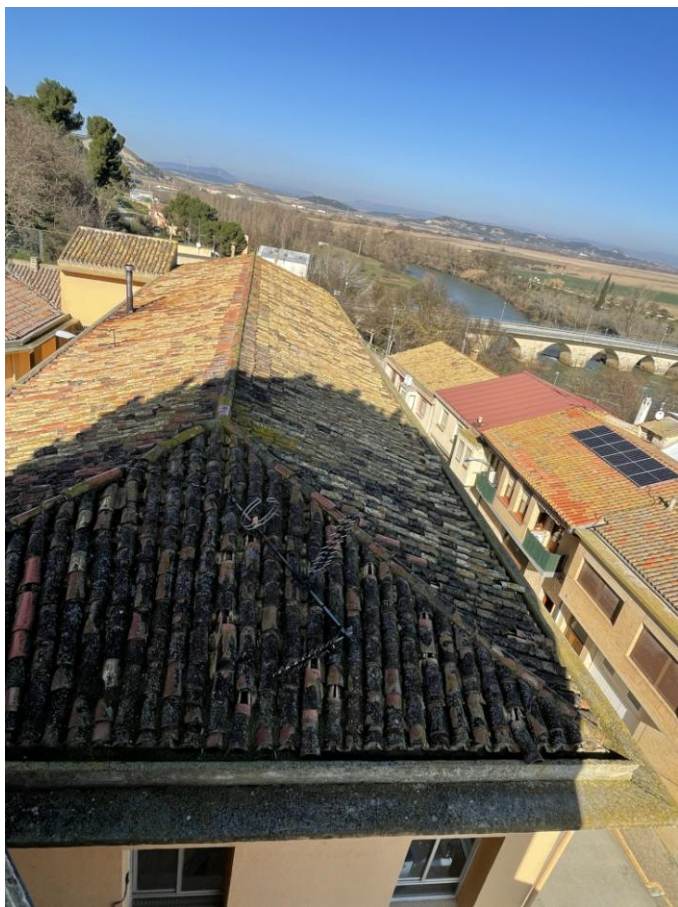
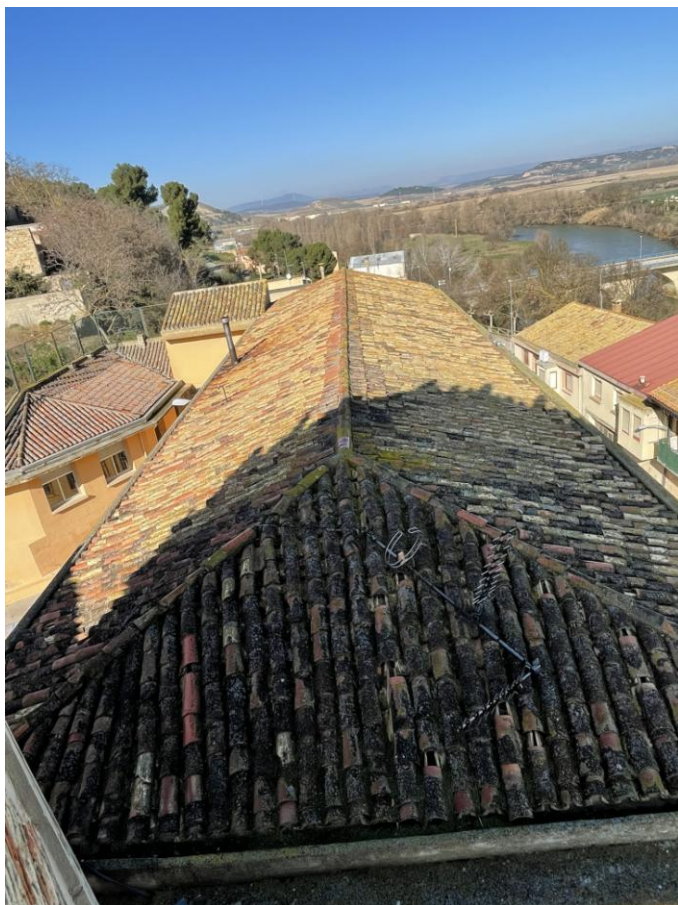
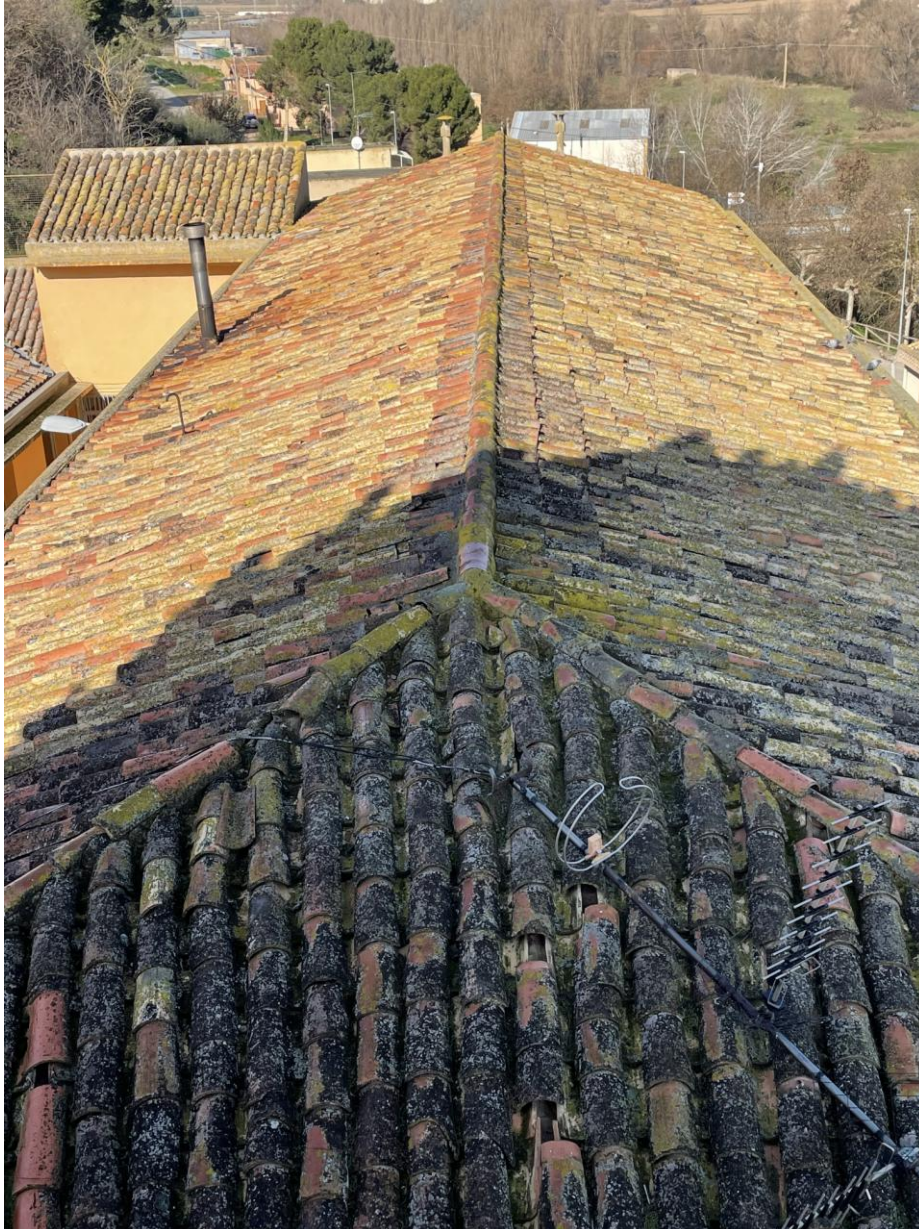
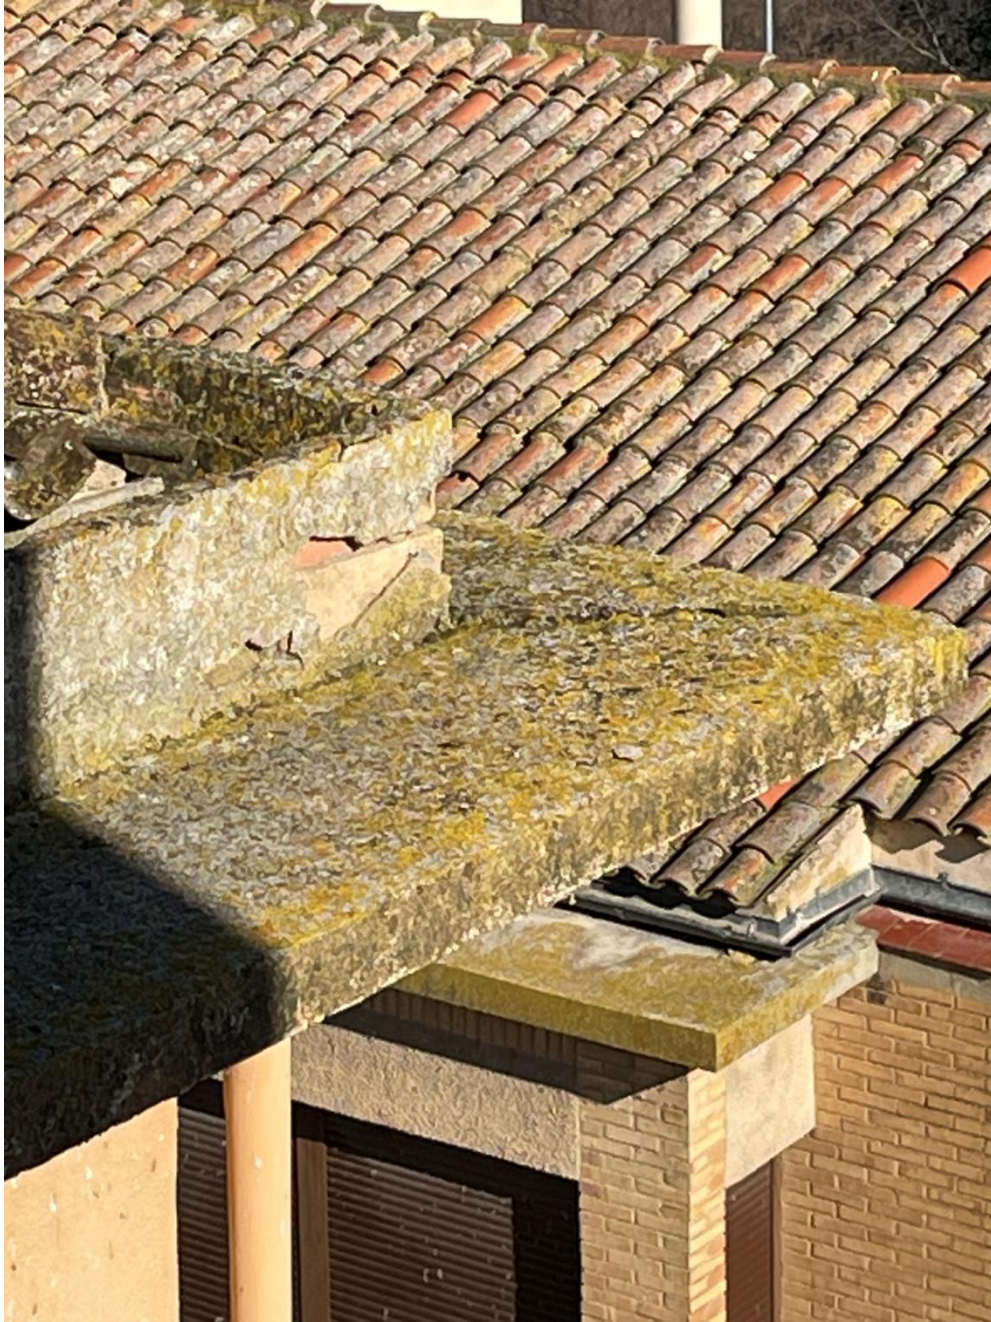
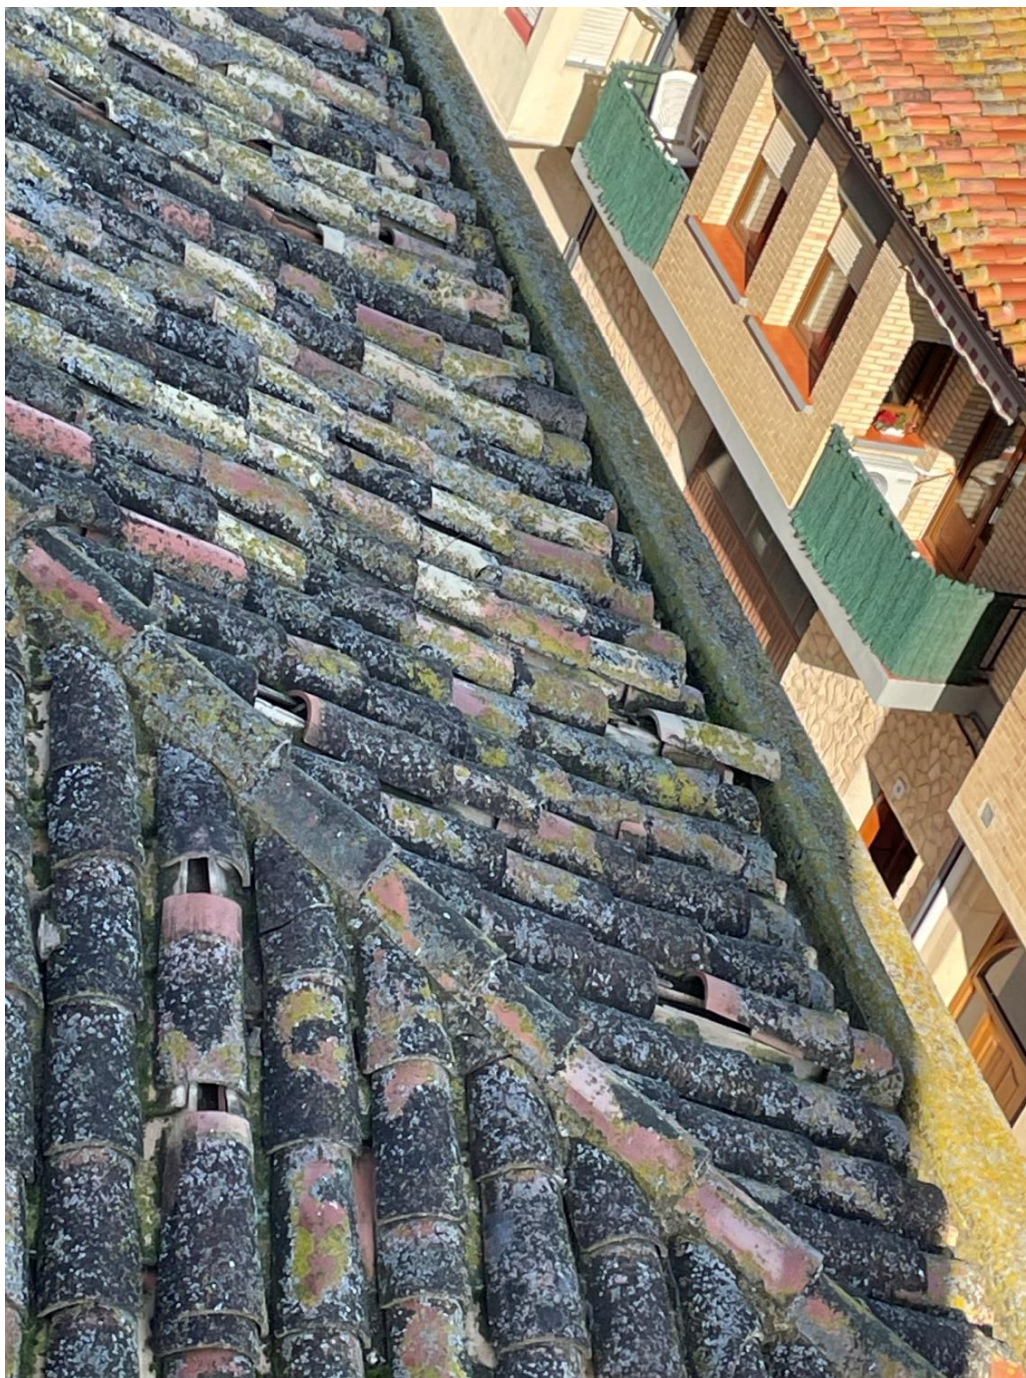
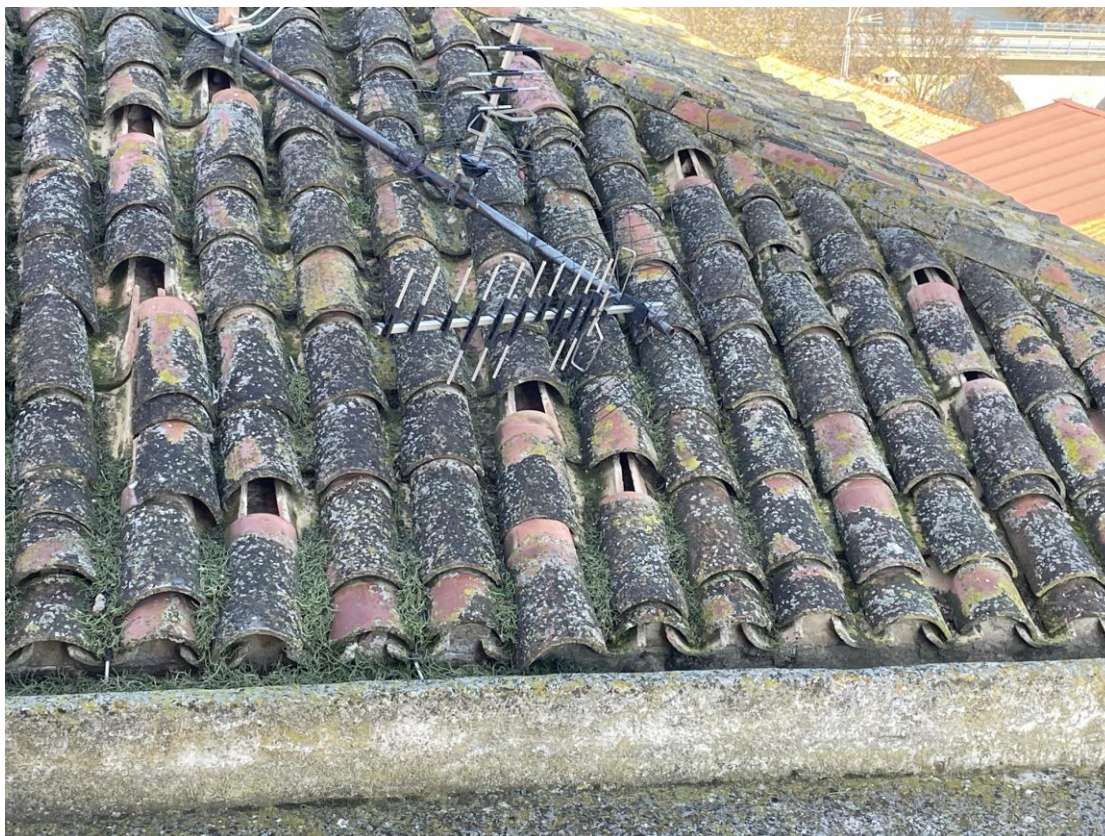
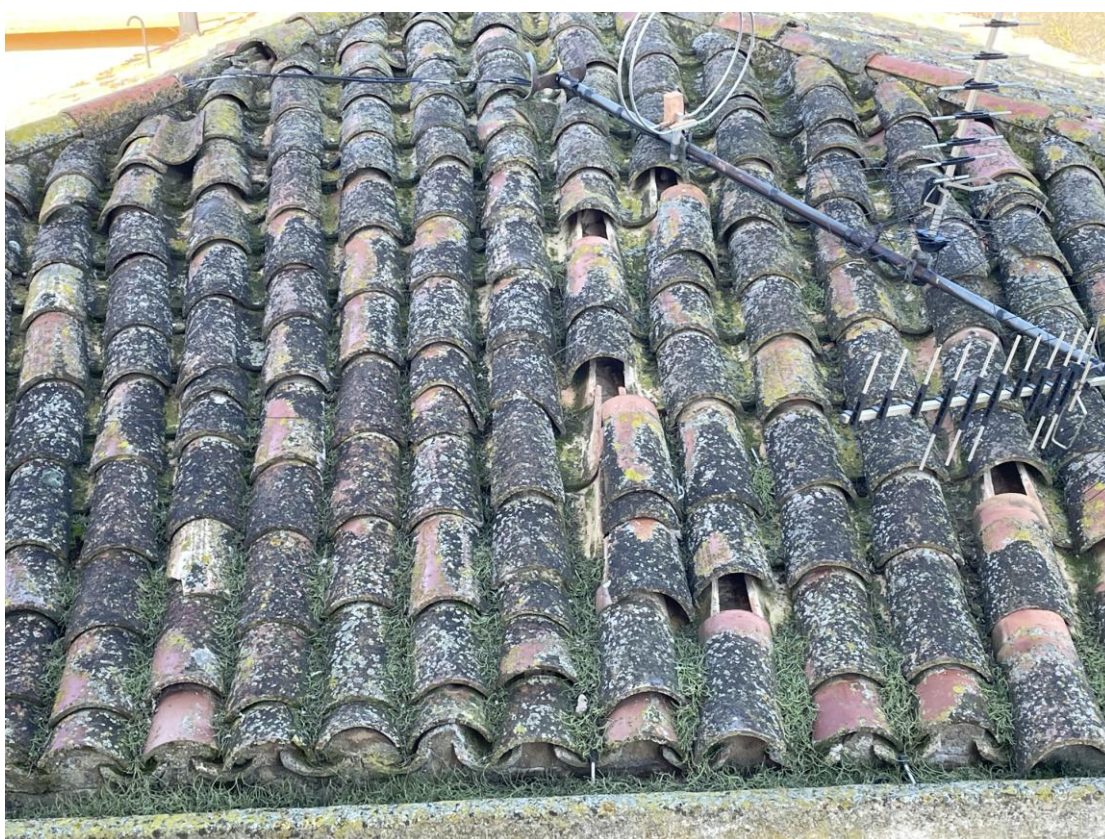
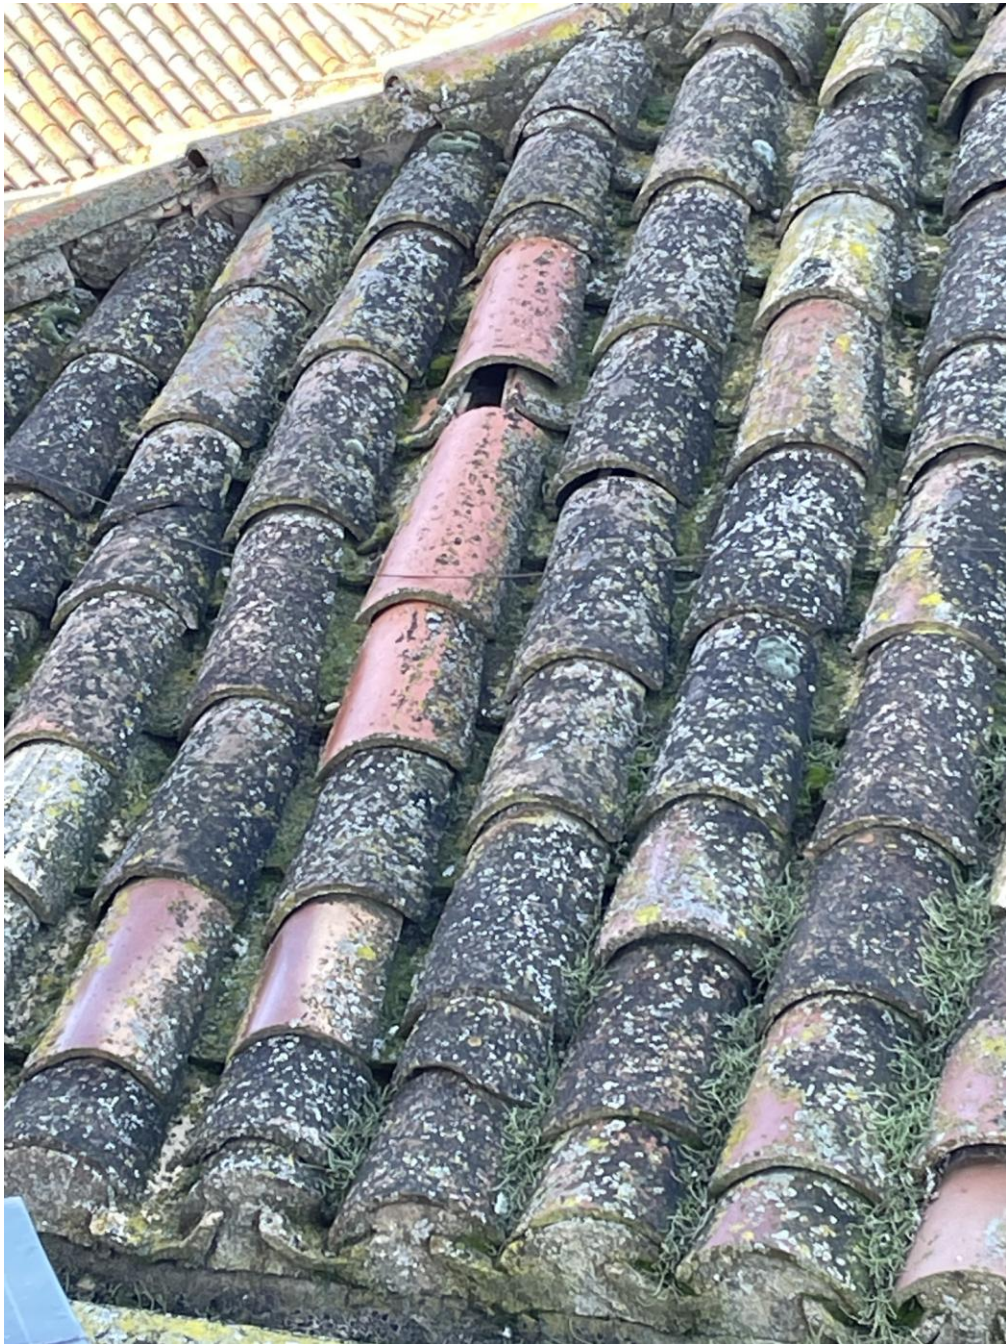
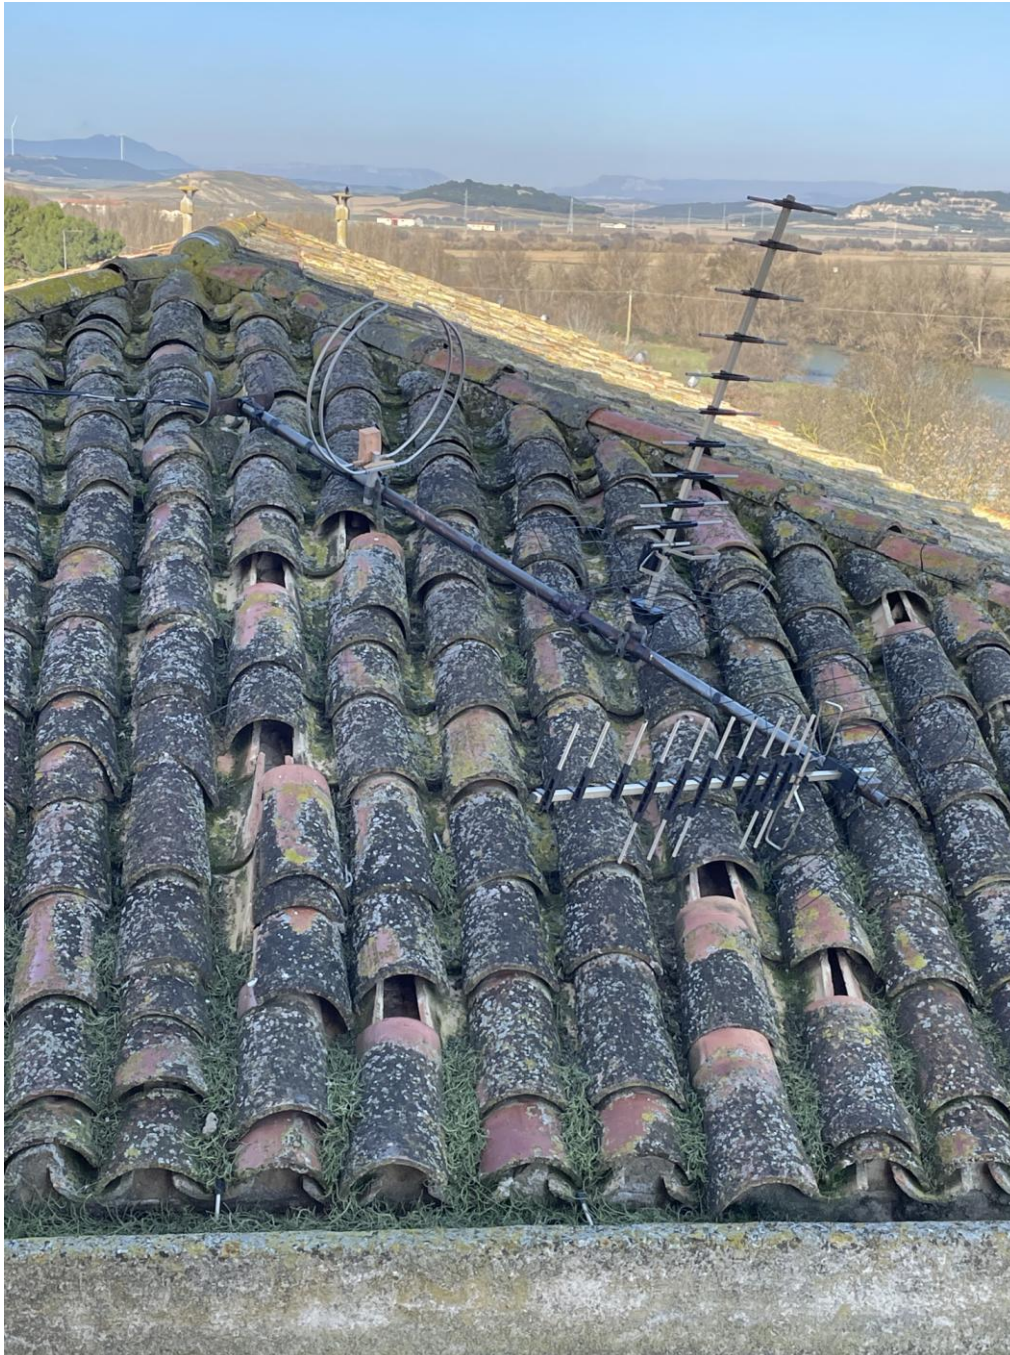
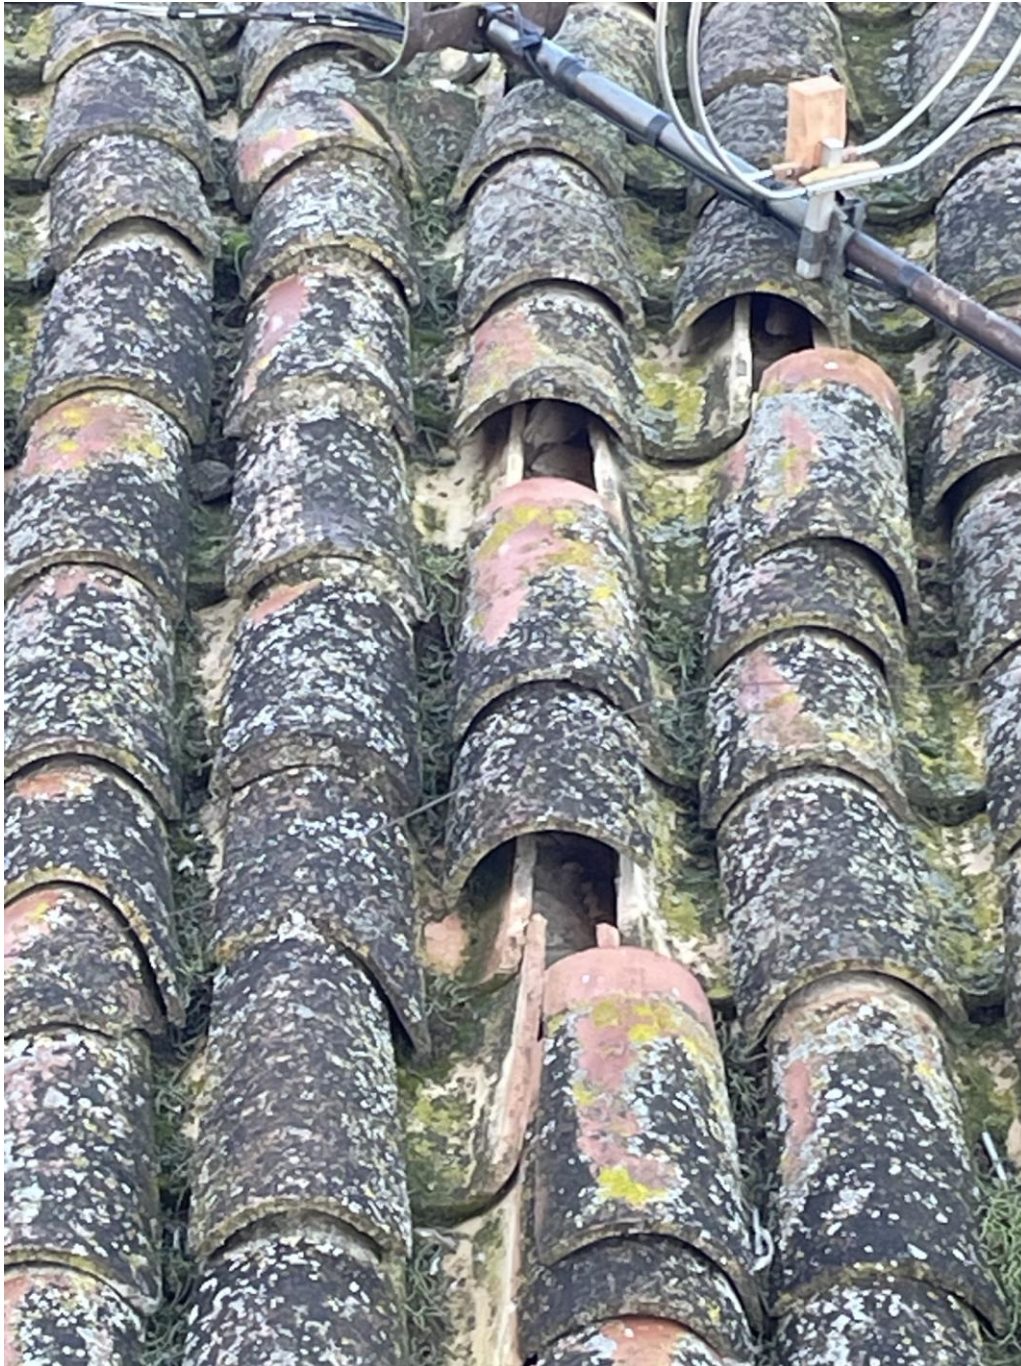
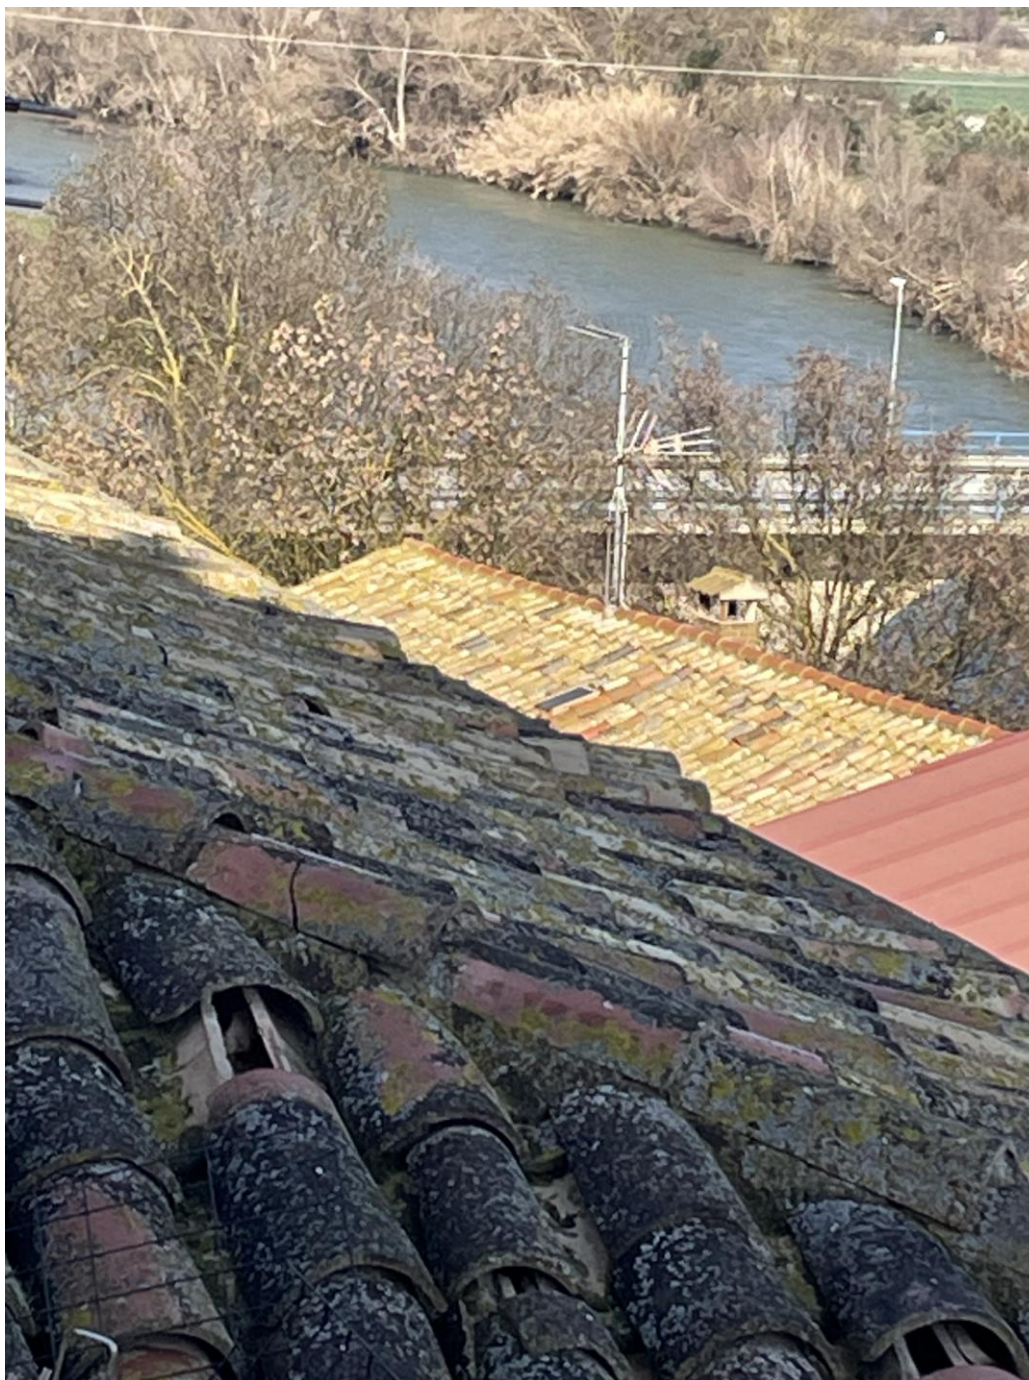
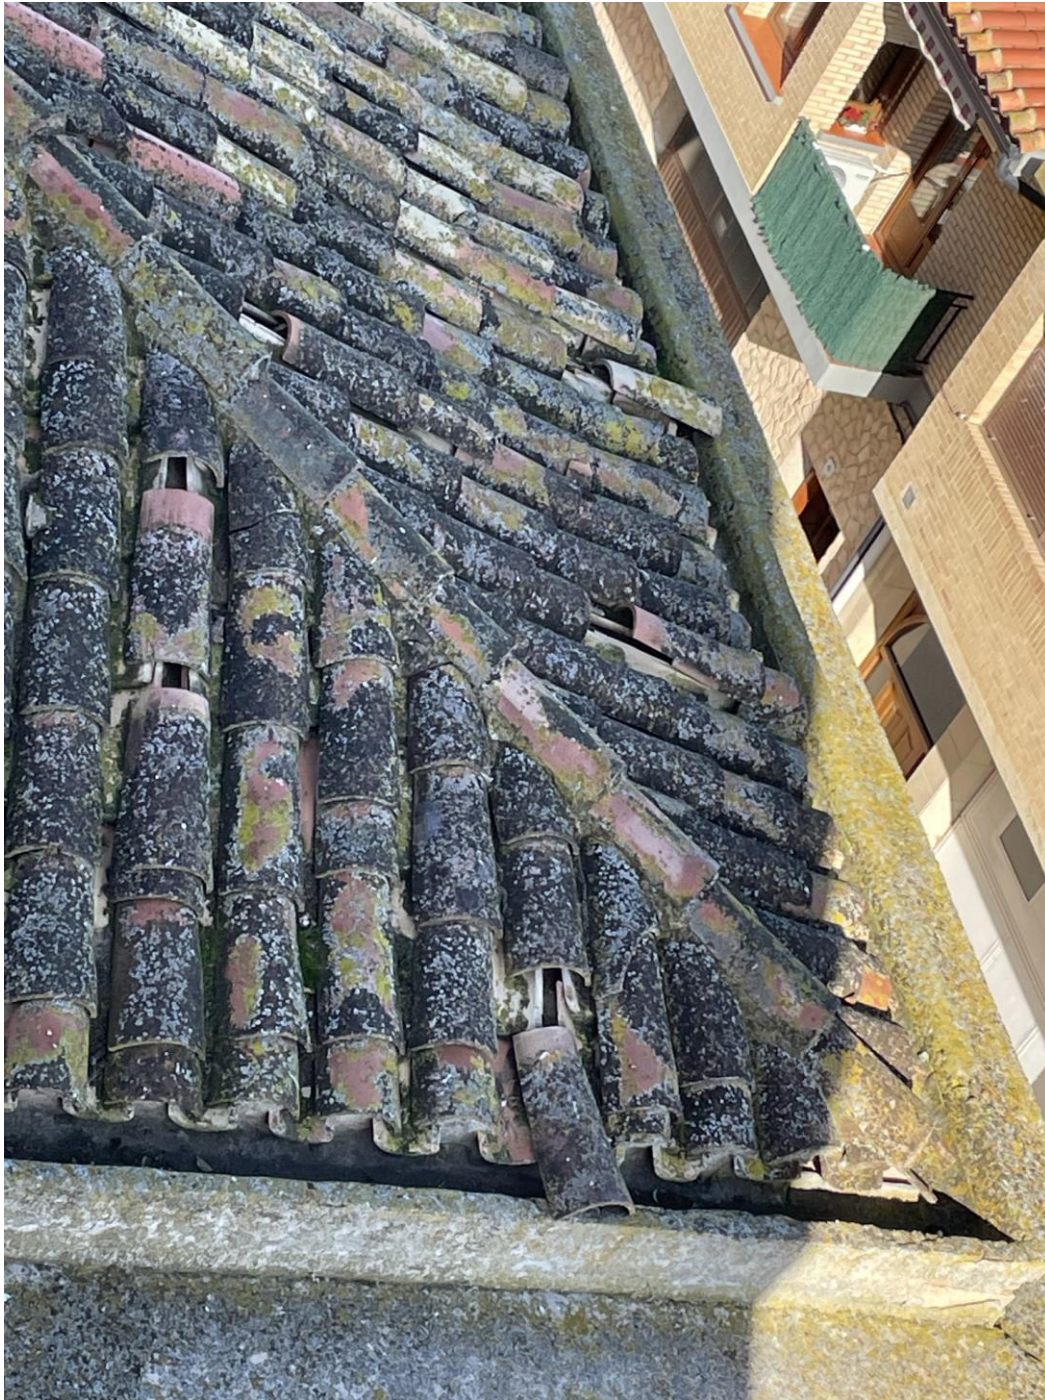
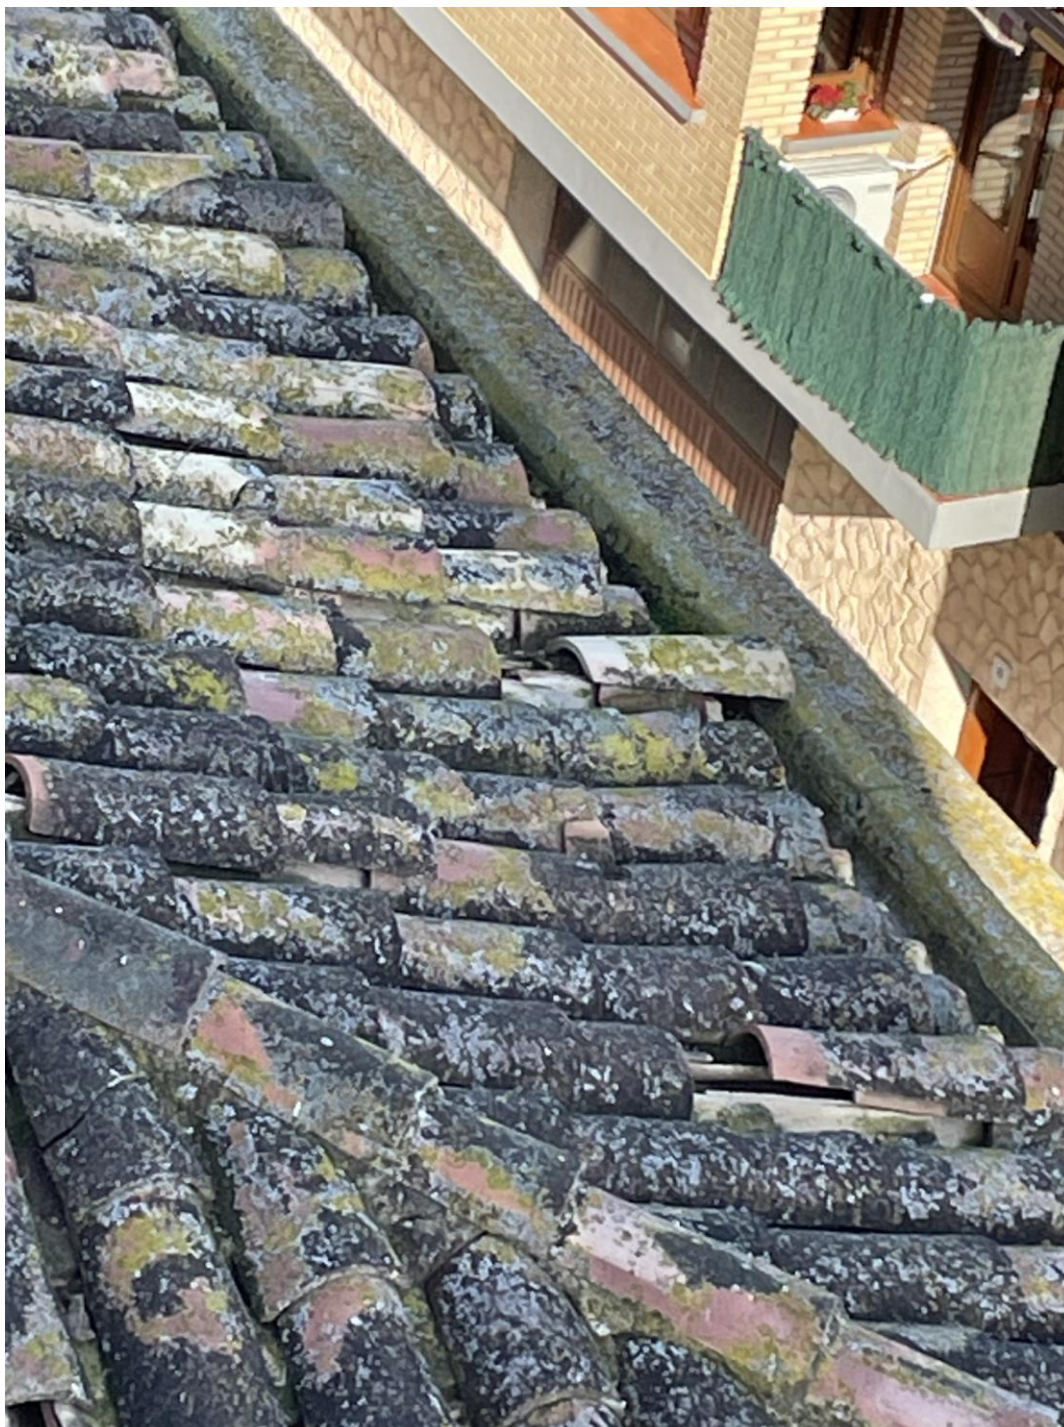
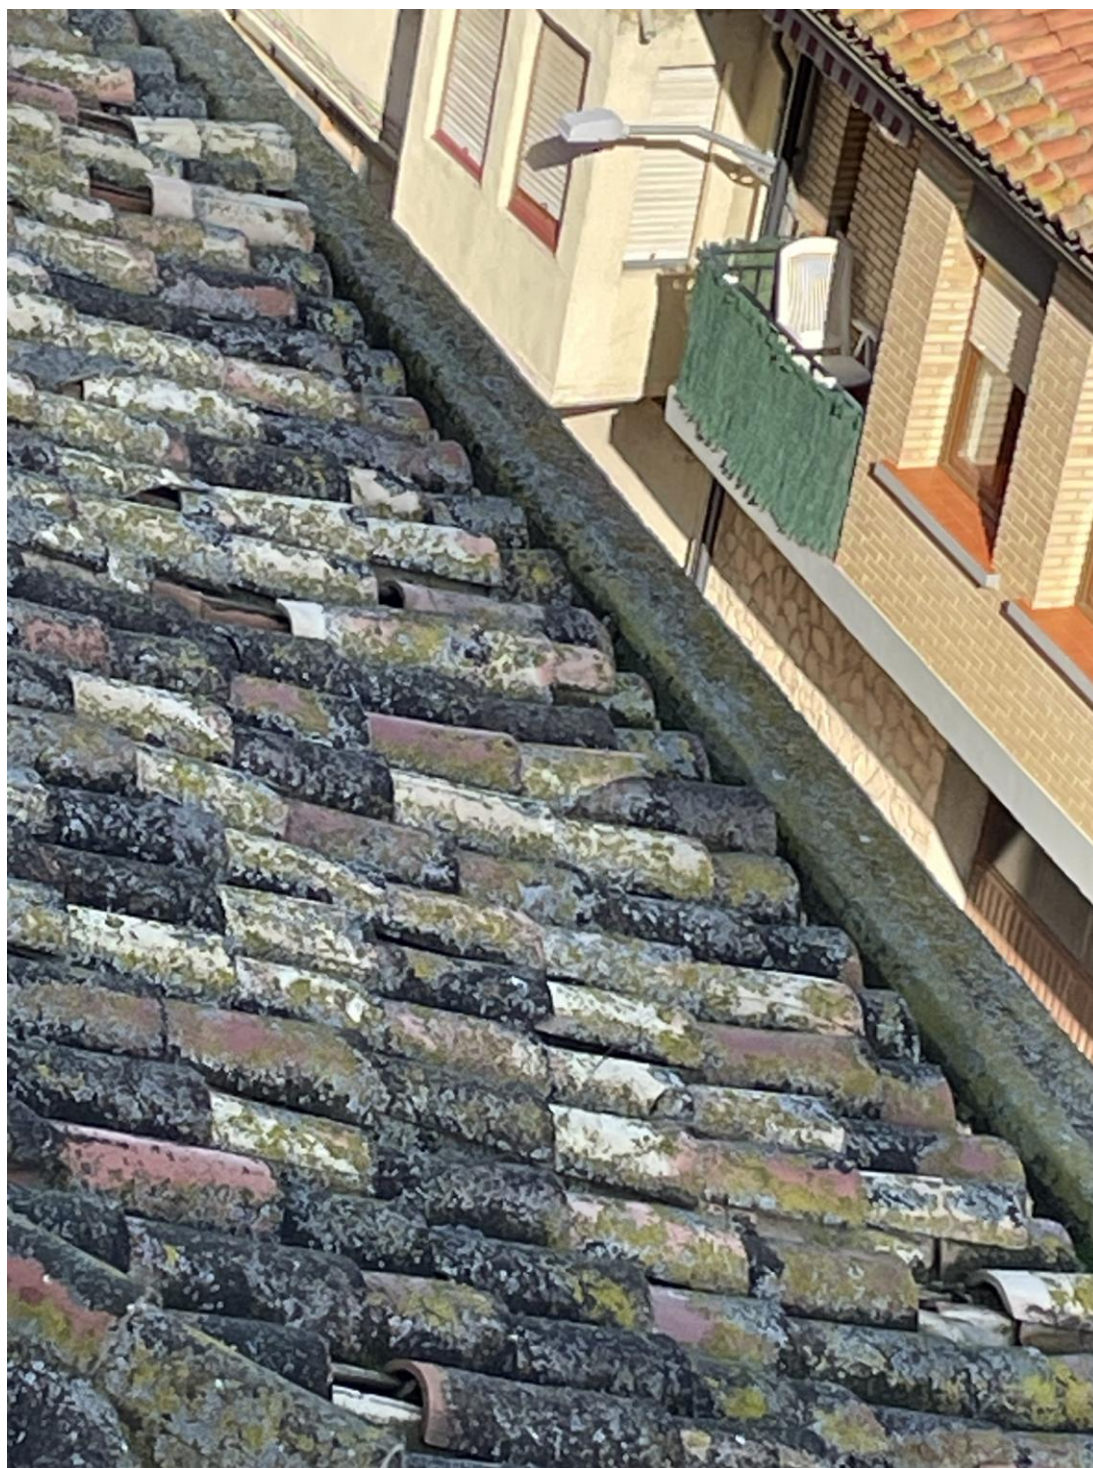
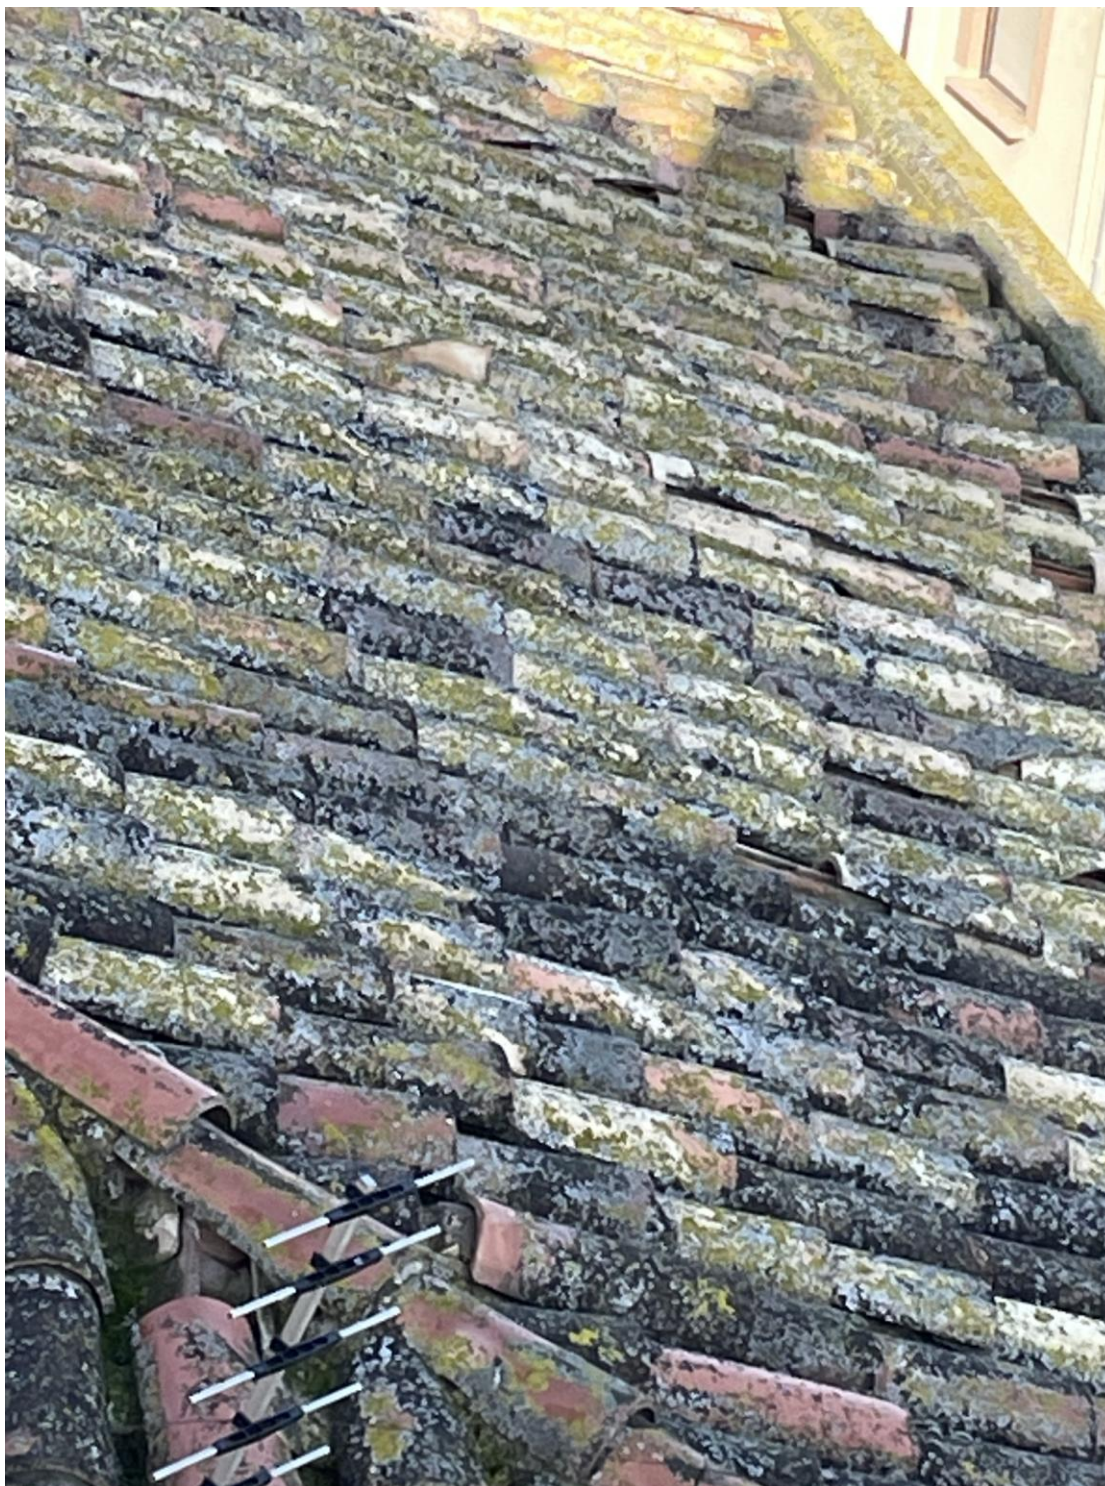
El estado actual de la cubierta es sumamente deficiente en cuanto a sus condiciones de estanqueidad, lo que motiva entradas de agua en el interior del edificio.

- Tejas cerámicas rotas, agrietadas y desplazadas del soporte.
- Depósito elevado de vegetación y suciedad tanto entre las propias tejas cerámicas como en el canalón oculto perimetral.
- Inexistencia de impermeabilización y/o protección en la losa de hormigón del vuelo perimetral,
- Daños en los revestimientos del antepecho perimetral debidos a la inexistencia de albardilla superior de protección.

Tal y como se puede observar en las fotografías que se adjuntan, la cubierta actual presenta un avanzado estado de deterioro de sus elementos de cobertura que motivan las filtraciones de agua en el interior del edificio.
