## **INFORME de REHABILITACIÓN**

SOBRE FILTRACIONES DE AGUAS PLUVIALES SOBRE EL GARAJE DE PLAZA RÍO ARGÁ  
20-22-24 - BARAÑAIN

Sección de Rehabilitación y  
Mantenimiento

Plaza Río Argá, 20 -22-24 - BARAÑAIN

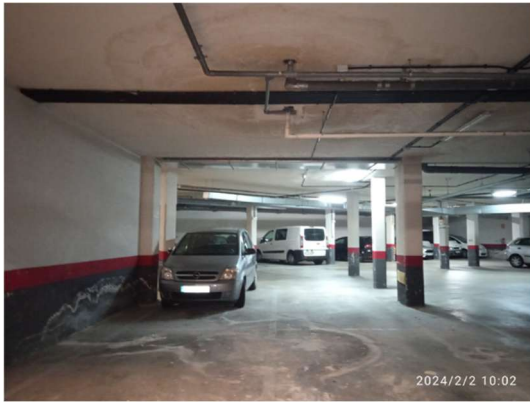
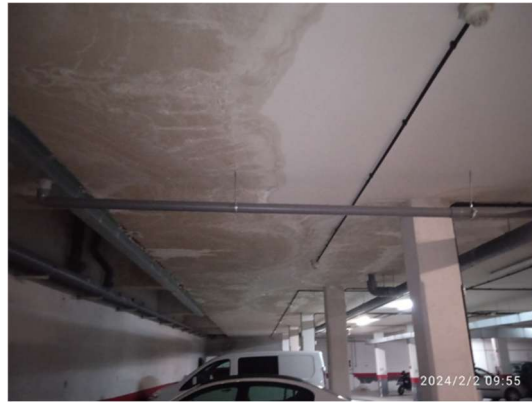
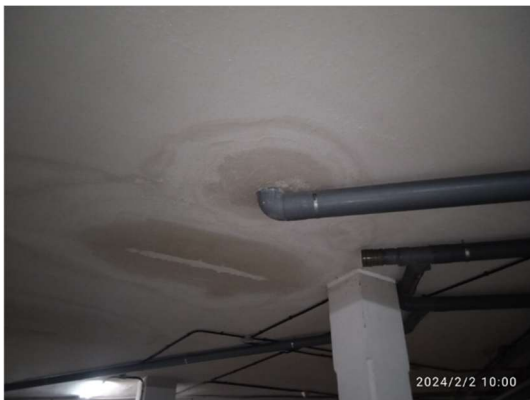
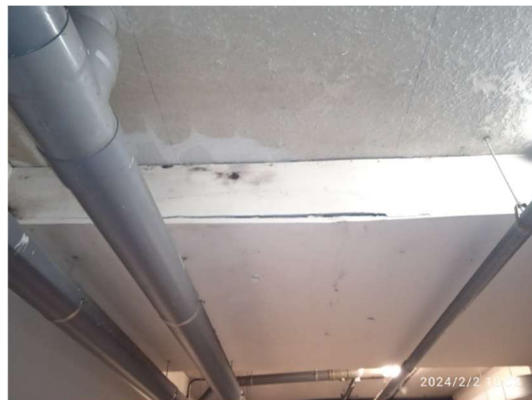
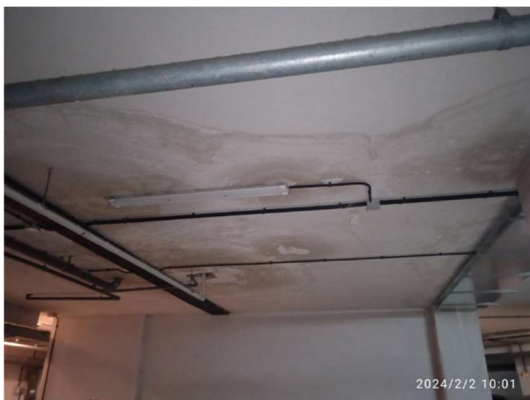
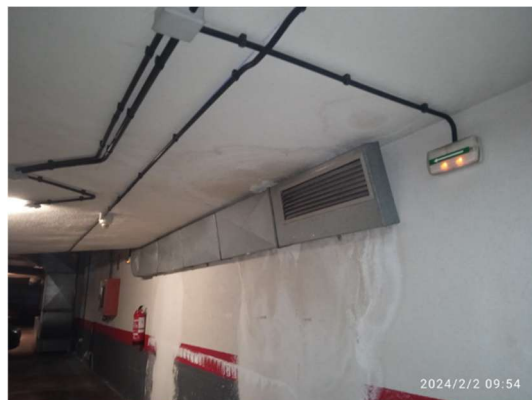
## 5 Daños en garaje y portales

Se observan visualmente los daños al comprobarse cercos de humedad que han dejado manchas en la cara inferior del forjado y marcas de agua en la solera.
