### **PROYECTO DE EJECUCIÓN.**

CONSOLIDACIÓN DEL TERRENO BAJO LOS CIMIENTOS Y  
REPARACION EXTERIOR DE FACHADAS DE LA CASA  
CONSISTORIAL DE BERRIOPLANO  
**PLAZA DEL AYUNTAMIENTO Nº1**  
**31195 BERRIOPLANO (NAVARRA).**

REFUNDIDO MAYO 2026

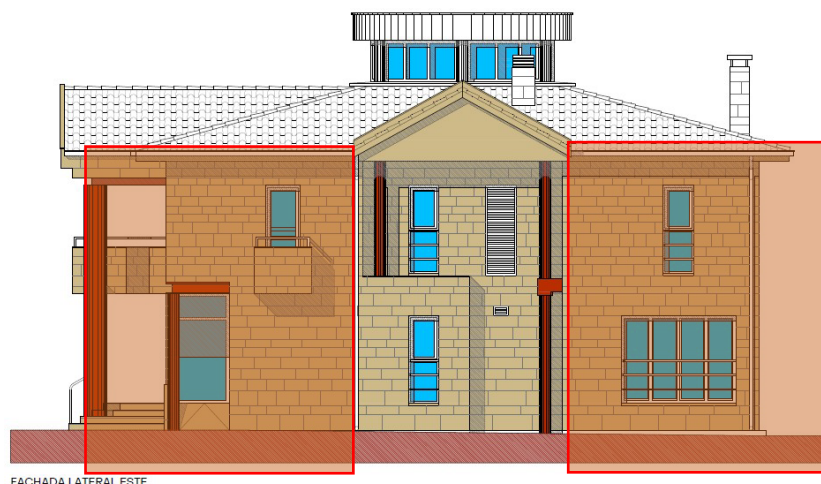
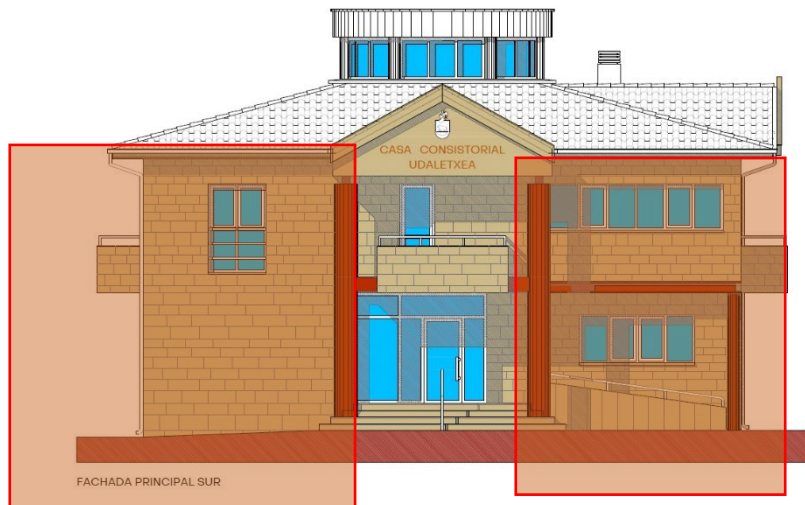
**FACHADA SUR**

Se observan fisuraciones diagonales exteriores en fachadas que marcan escalonadamente las juntas verticales y horizontales del aplacado de losetas de piedra arenisca, en todas las fachadas del perímetro, de mayor o menor importancia, pero fundamentalmente en fachadas Este entre pilares P10-P6, Fachada Sur entre pilares P6-P5 y entre P4-P3, Fachada Oeste entre pilares P3-P7.

Aparecen también en puntos débiles como esquinas o escuadras de huecos de carpinterías exteriores en perímetro de fachadas

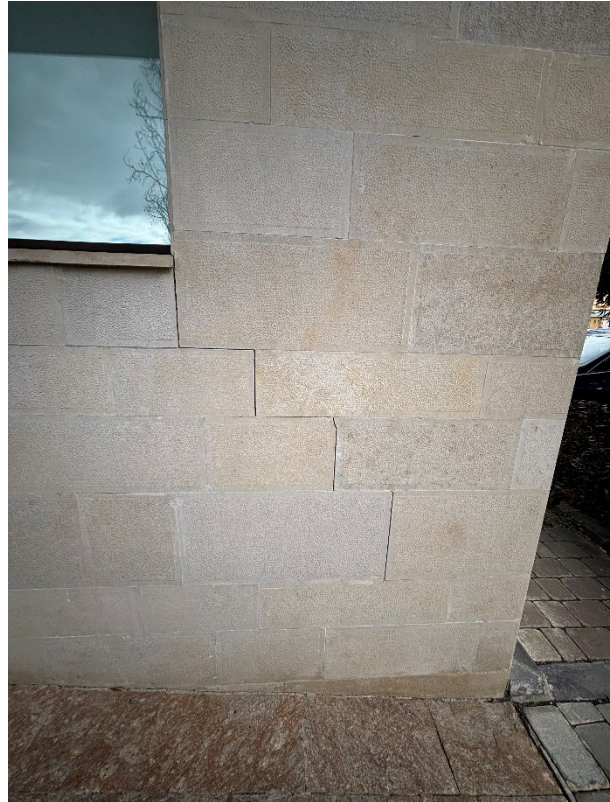
**FISURA EN FACHADA SUR JUNTO A RAMPA**

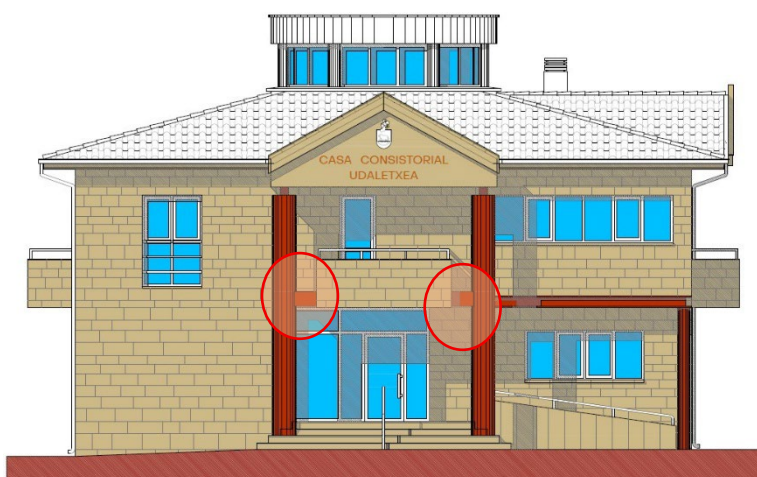
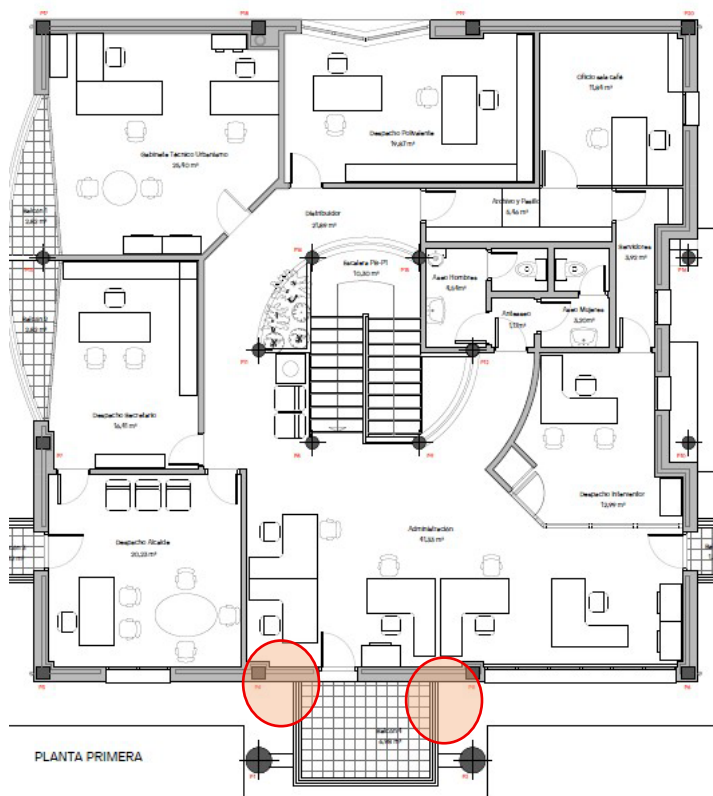
FACHADA PRINCIPAL SUR

El balcón principal de fachada sur, que se apoya en pilares P1 y P2 presenta despegue en la coronación de los petos de ½ asta de LHD aplacados por ambas caras de piedra arenisca, ya que los pilares P1-P2 presentan un descenso en el apoyo más acusado que los pilares P4 y P5, deformando el forjado y haciendo que se abran los petos perpendiculares al plano de la fachada principal.

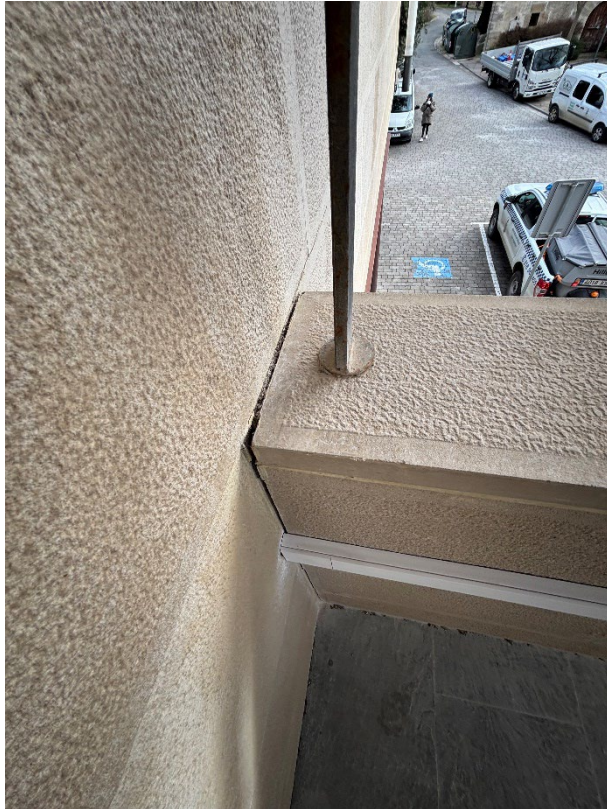
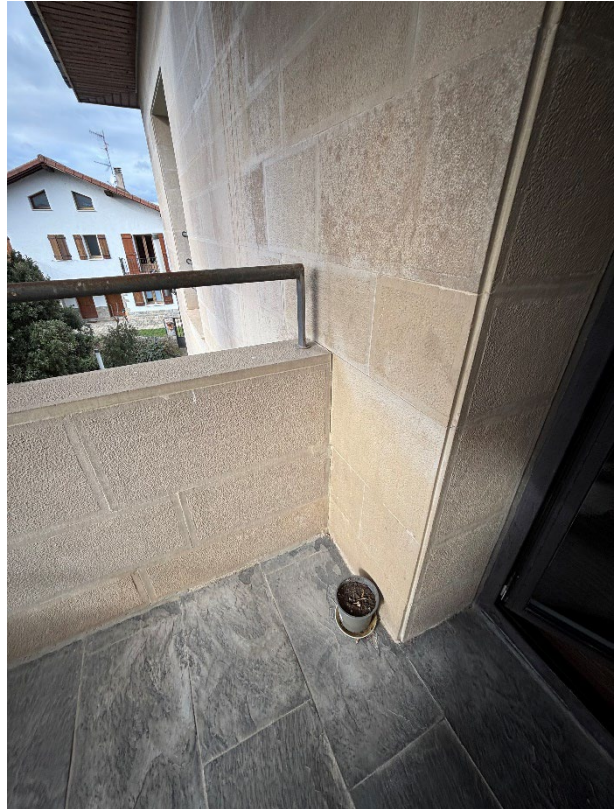
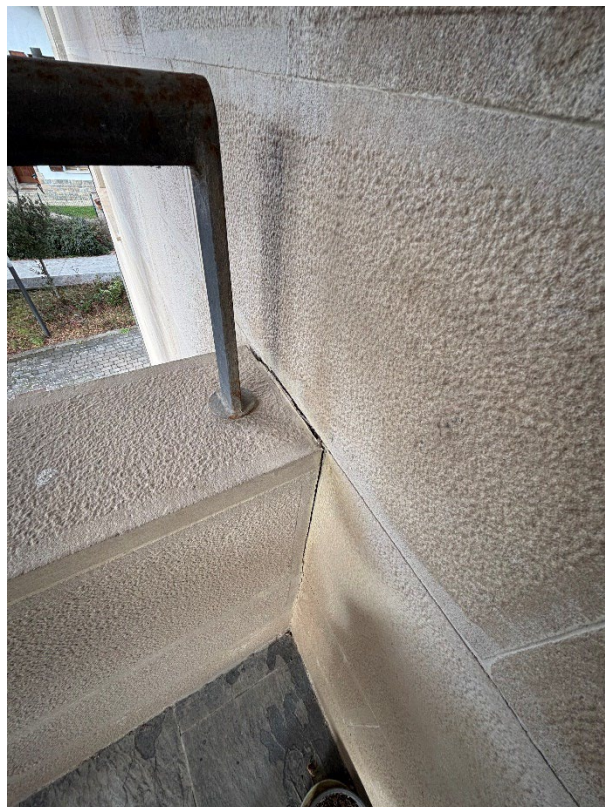
**DESPEGUE DE PETO DE BALCÓN DE PLANTA PRIMERA EN FACHADA SUR**

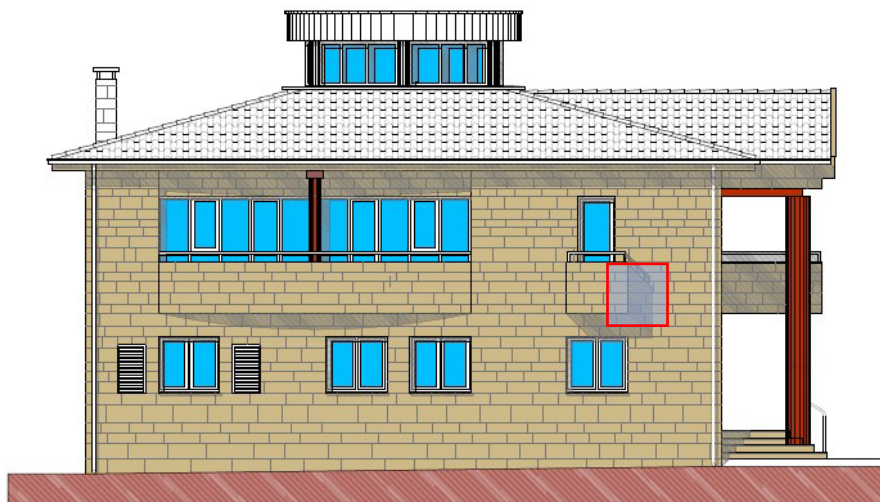
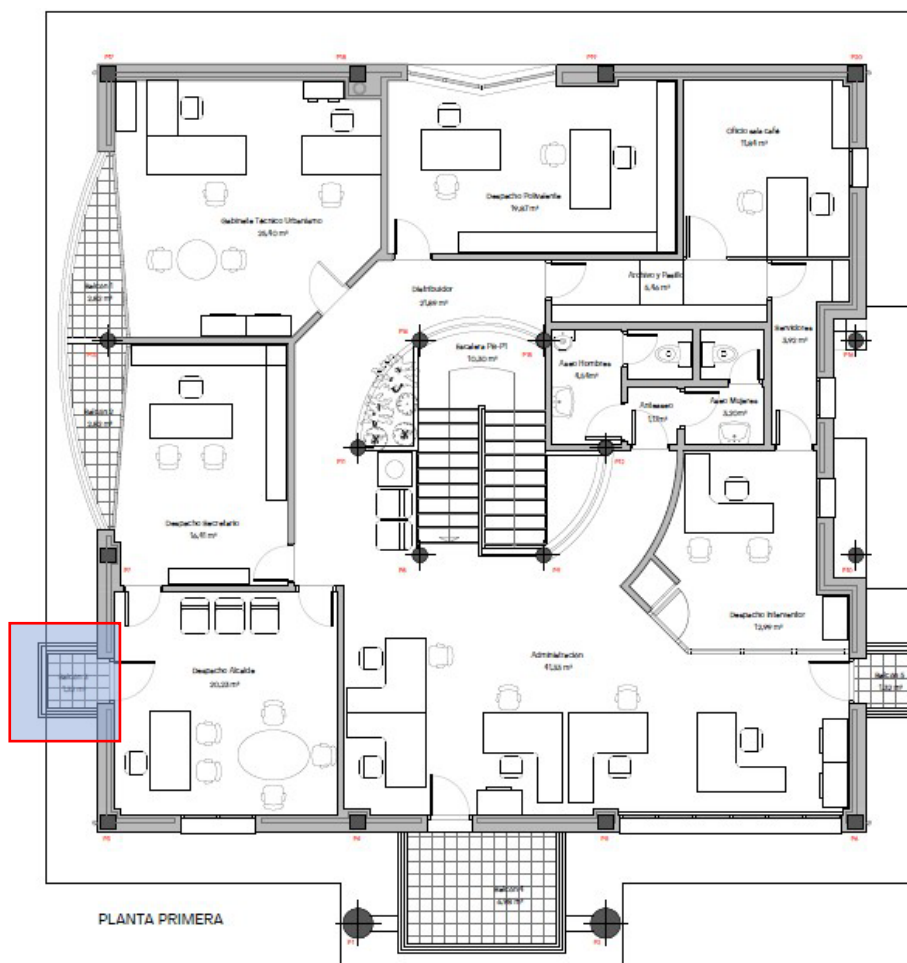
FACHADA LATERAL OESTE

El balcón pequeño de fachada Oeste de planta 1º, junto a pilar de esquina P3, presenta un semi desprendimiento de loseta inferior de piedra arenisca, así como desencaje de lamina de forro inferior de tarima de madera barnizada.

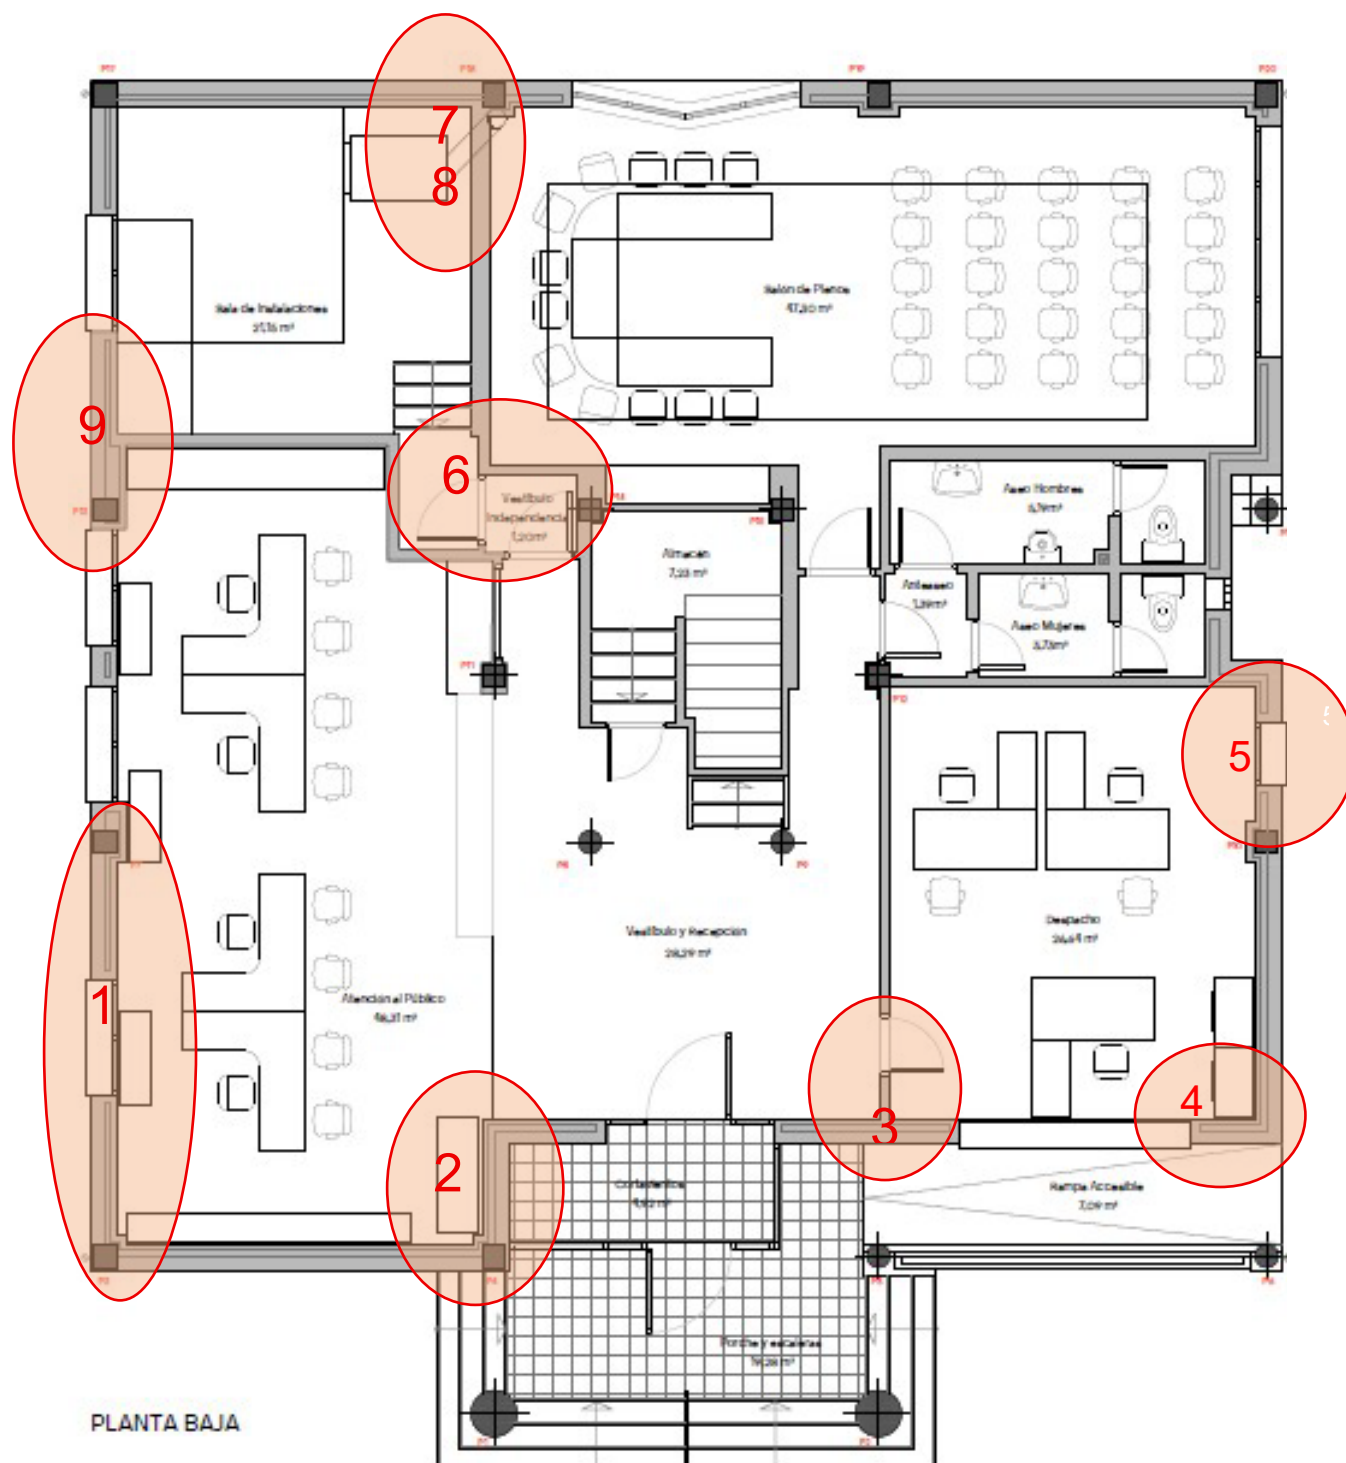
A continuación, indicamos la localización de fisuras y grietas interiores que hemos observado en **Planta Baja**, a consecuencia del asiento de la cimentación. Son fisuras que tornan a grietas debido a su tamaño y apertura

Es importante reseñar que lo que se manifiesta al interior del perímetro también lo hace al exterior.

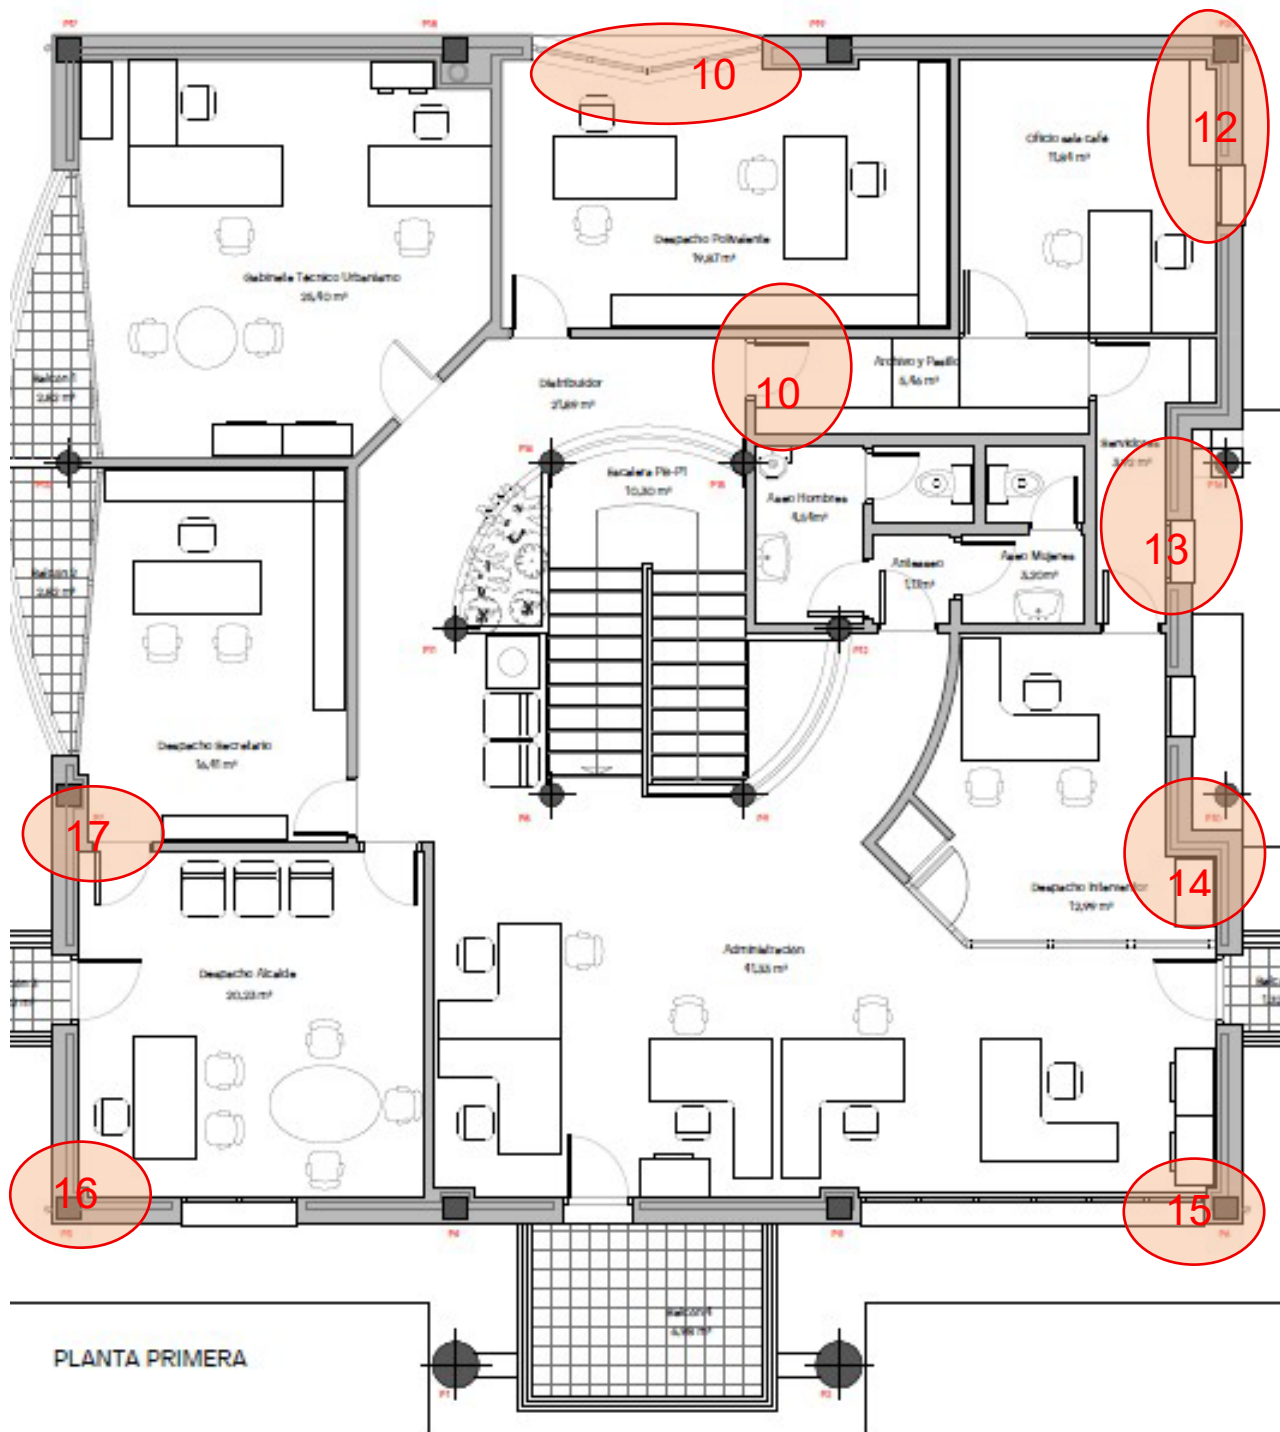
A continuación, indicamos la localización de fisuras interiores que hemos observado en **Planta Primera**, a consecuencia del asiento de la cimentación. Son más tenues que las observadas en planta baja.

Es importante reseñar que lo que se manifiesta al interior del perímetro también lo hace al exterior.

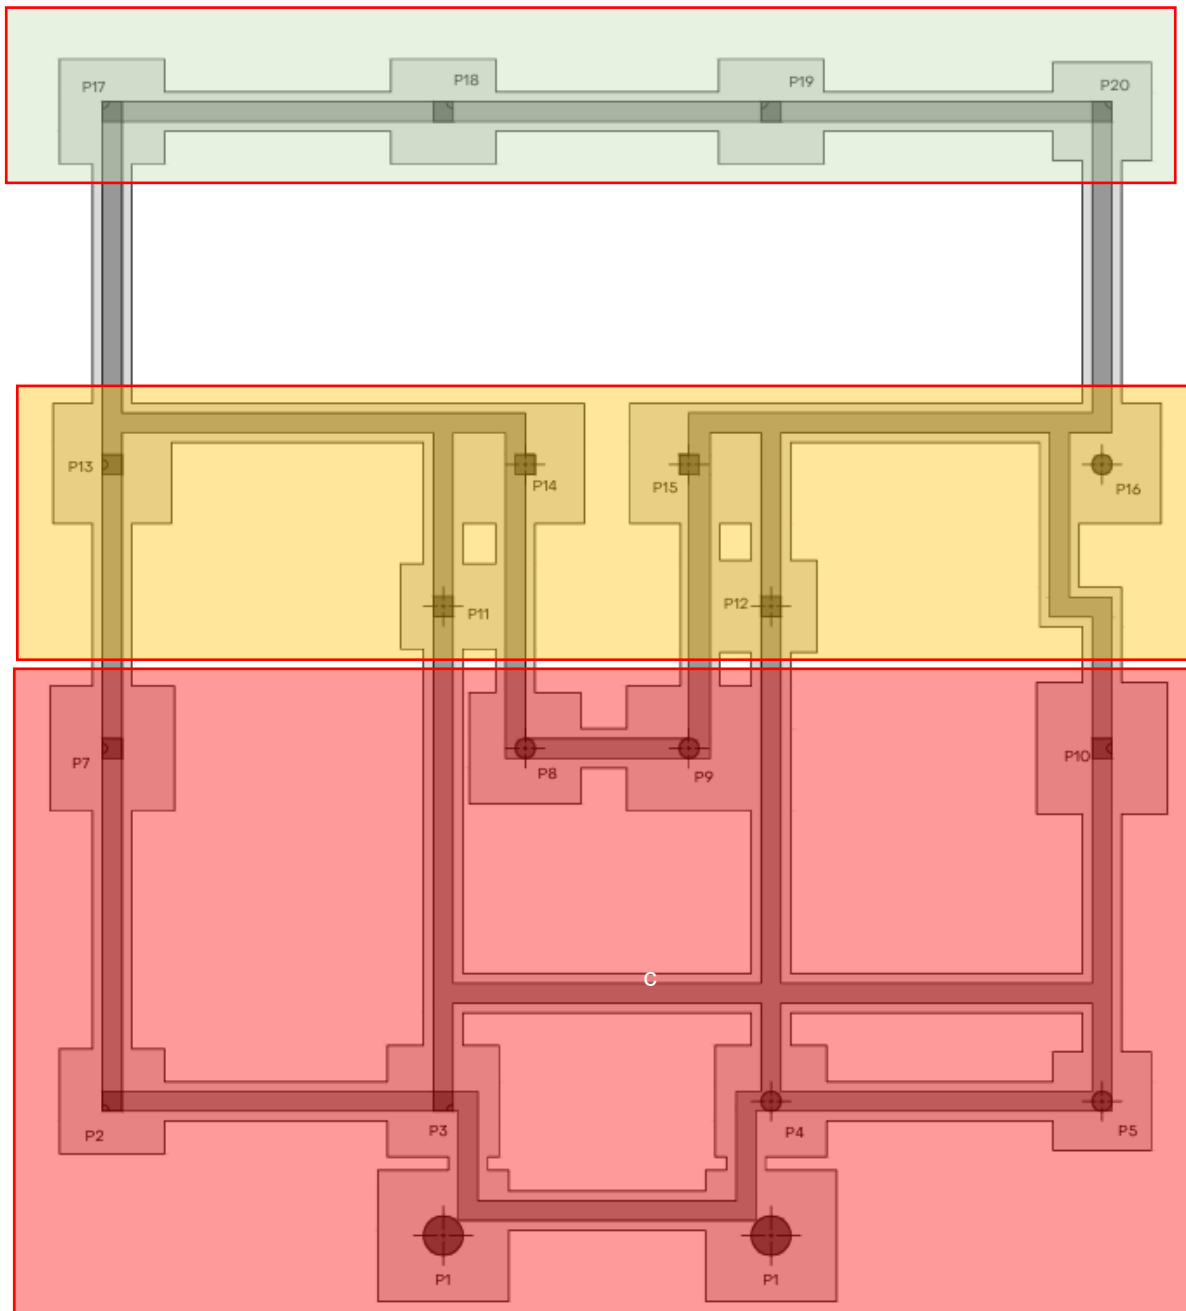
**GRADOS DE AFECCIÓN DE ASENTAMIENTOS EN LA CIMENTACIÓN**

3. Que dichos asientos diferenciales son la causa de la generación de las fisuras y grietas detectadas en aplacados de fachadas, paramentos verticales interiores y techos de tendido de yeso o falsos techos de escayola.

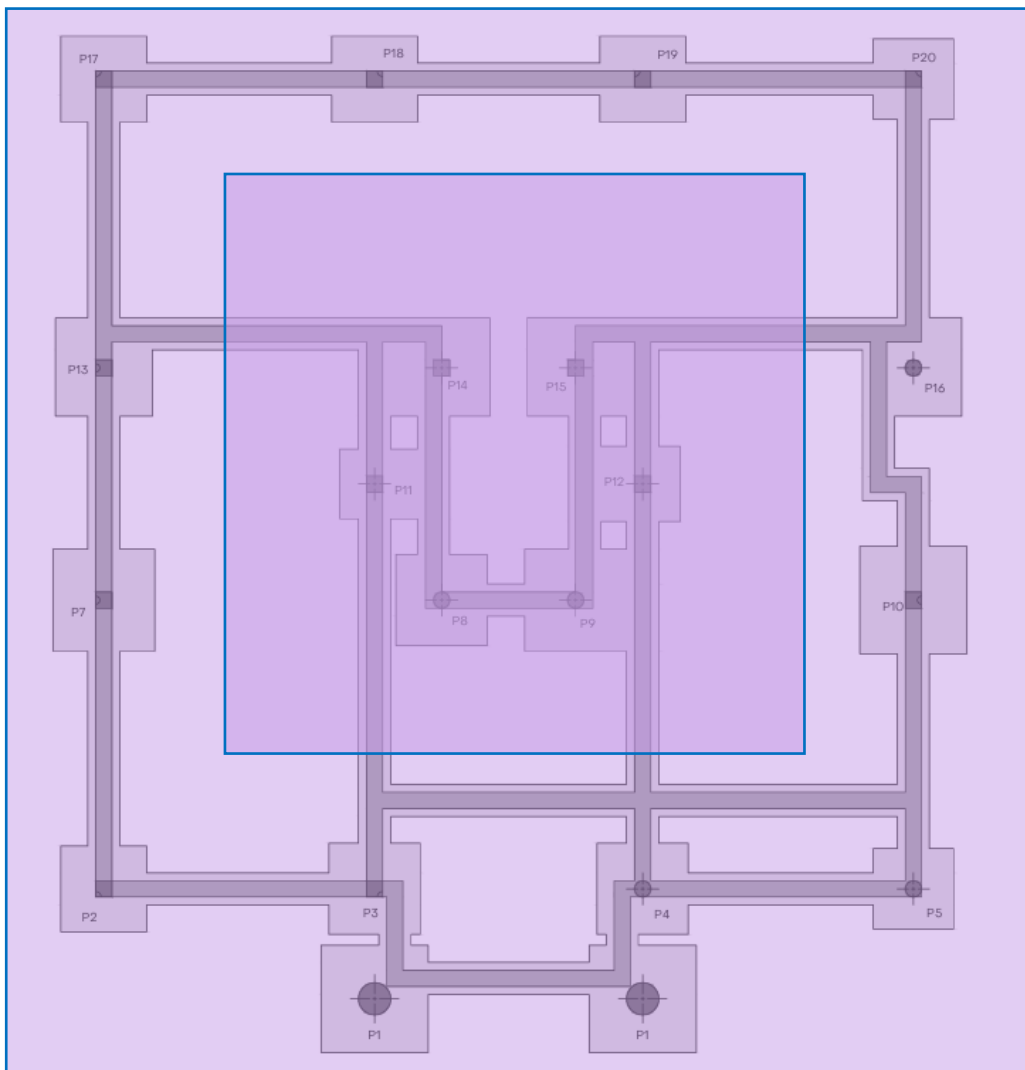
En este caso, con los parámetros geotécnicos obtenidos estaríamos hablando de 3 niveles de inyección.

Se trata de una técnica casi quirúrgica y poco invasiva.

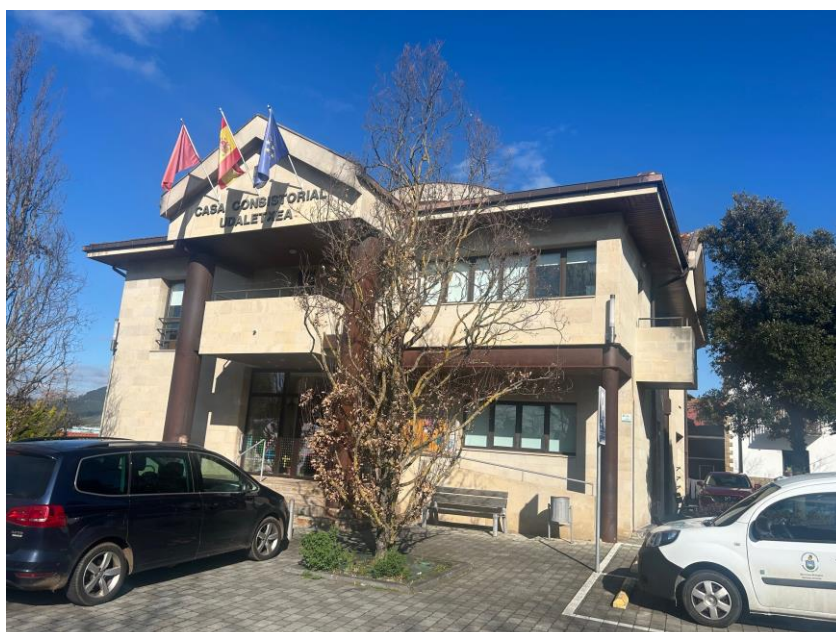
*Imagen del edificio consistorial.*

Presenta patologías en forma de:

- Fisuras y grietas en paredes.

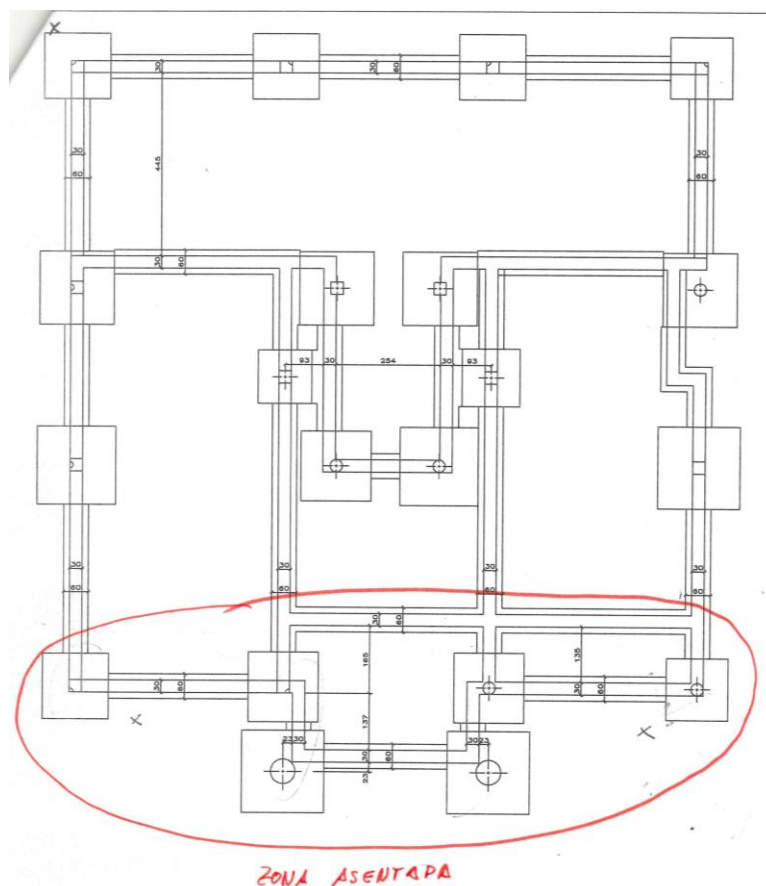
**CROQUIS DE PLANTA DE ZONA AFECTADA**

Aparentemente, la cimentación de la zona afectada ha intentado asentar, debido la poca competencia del terreno en esa zona originando la sintomatología visible.
