IGLESIA DEL CRISTO DE CAPARROSO (NAVARRA)

ANÁLISIS DEL COMPORTAMIENTO DE LA ESTRUCTURA DE LA CABECERA Y LA TORRE Y PROPUESTAS DE INTERVENCIÓN FUTURAS

Juan de Dios de la Hoz Martínez, arquitecto

Diciembre de 2024

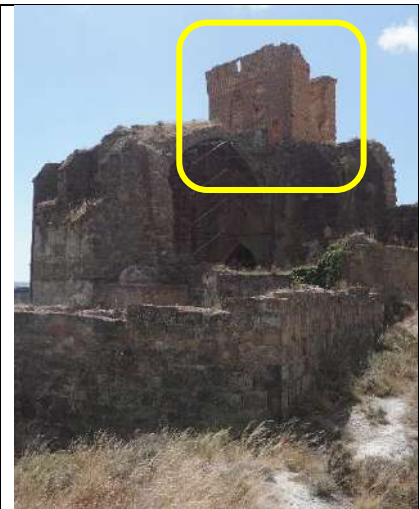
Año 2024

Los daños no solamente son de funcionamiento estructural, sino que la acumulación de material orgánico, la vegetación y la erosión han causado también graves daños en los restos de la Iglesia y su torre (la estabilidad de esta última es muy precaria, tanto por la pérdida de la cubierta y los forjados intermedios, como por el estado de las cuatro fachadas, prácticamente sin arriostramiento debido a las enormes grietas verticales que han ocasionado que se abran completamente dando lugar a varias secciones de muros de mucha esbeltez y poca sección).

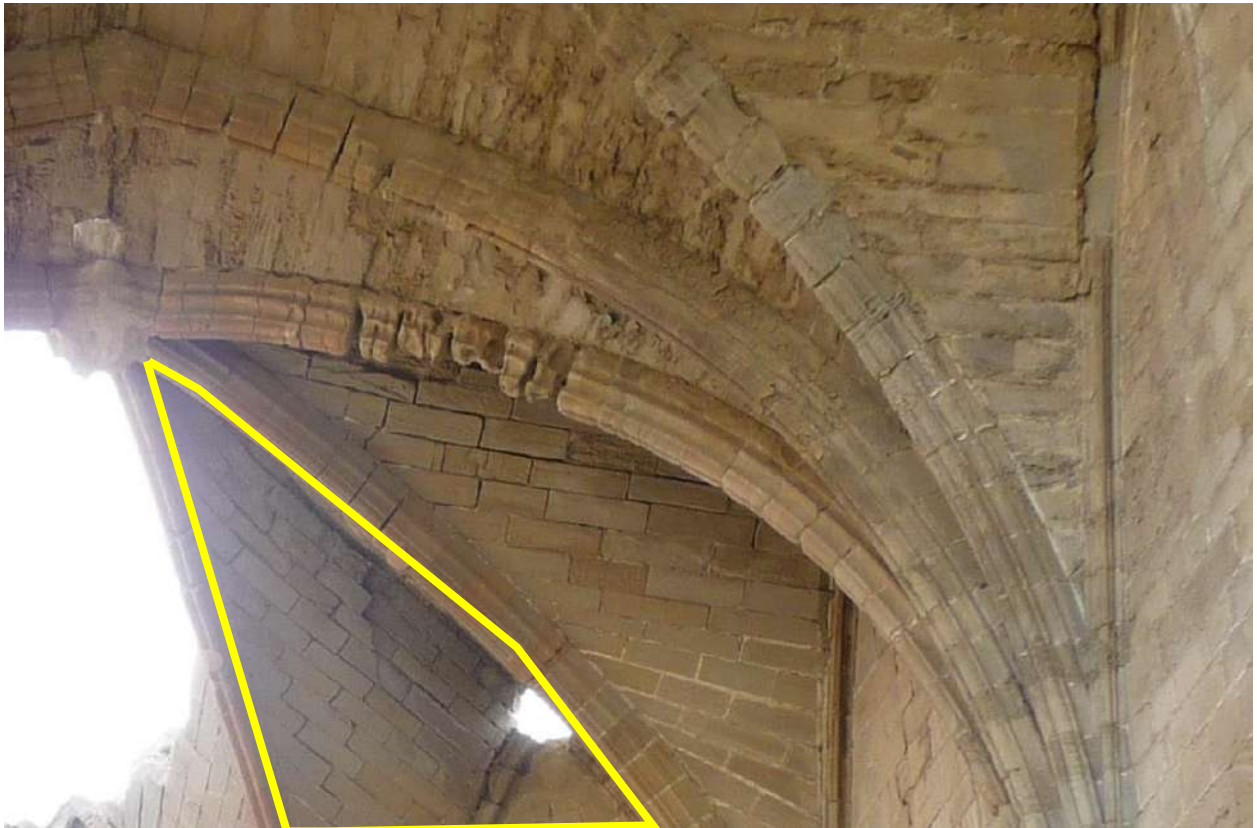
Se recogen bajo estas líneas imágenes comparativas de parte de la cabecera de la Iglesia antes y después del derrumbe de 2018:

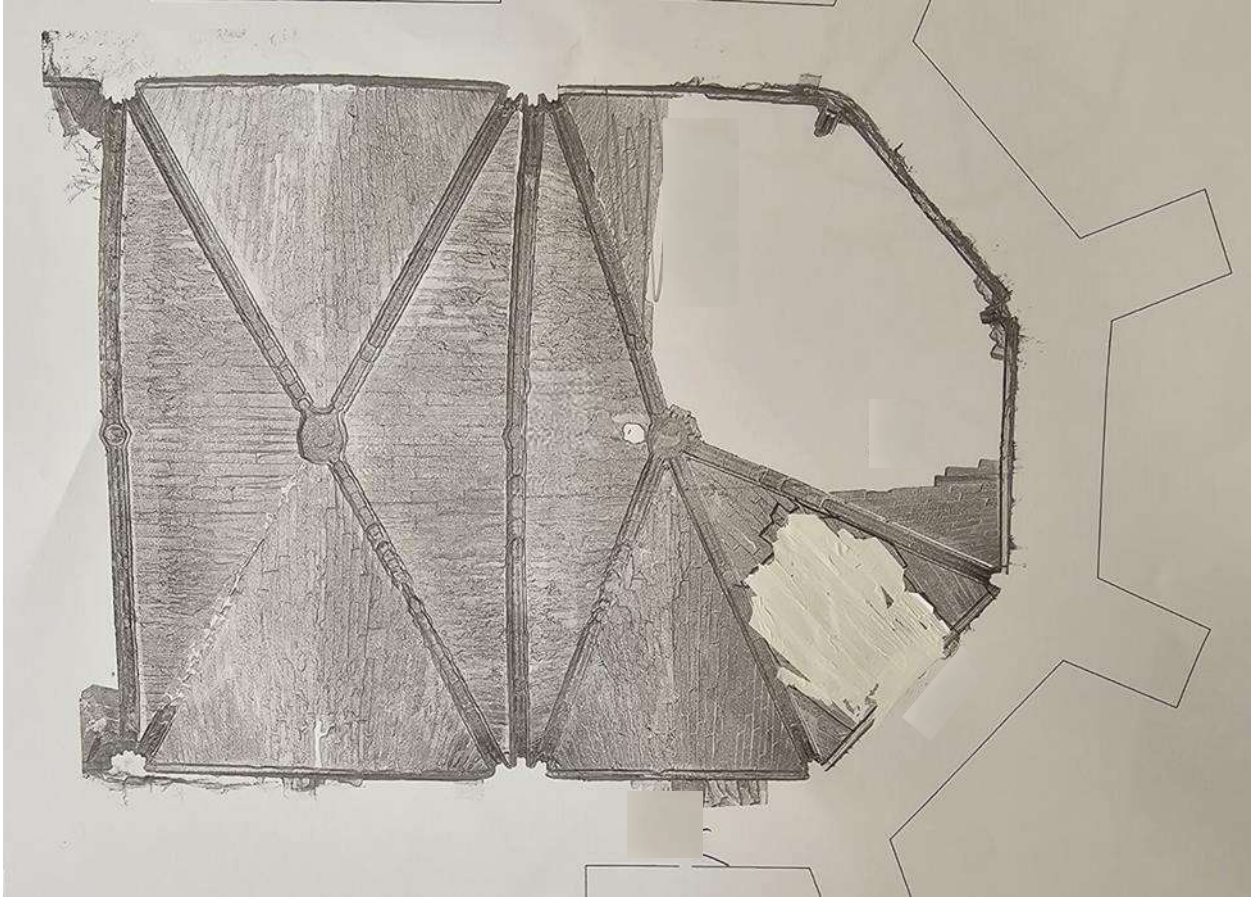
También se adjuntan los planos de alzados y secciones del proyecto citado de Amaia Prat, en donde se refleja el estado de fisuración de los muros y contrafuertes.

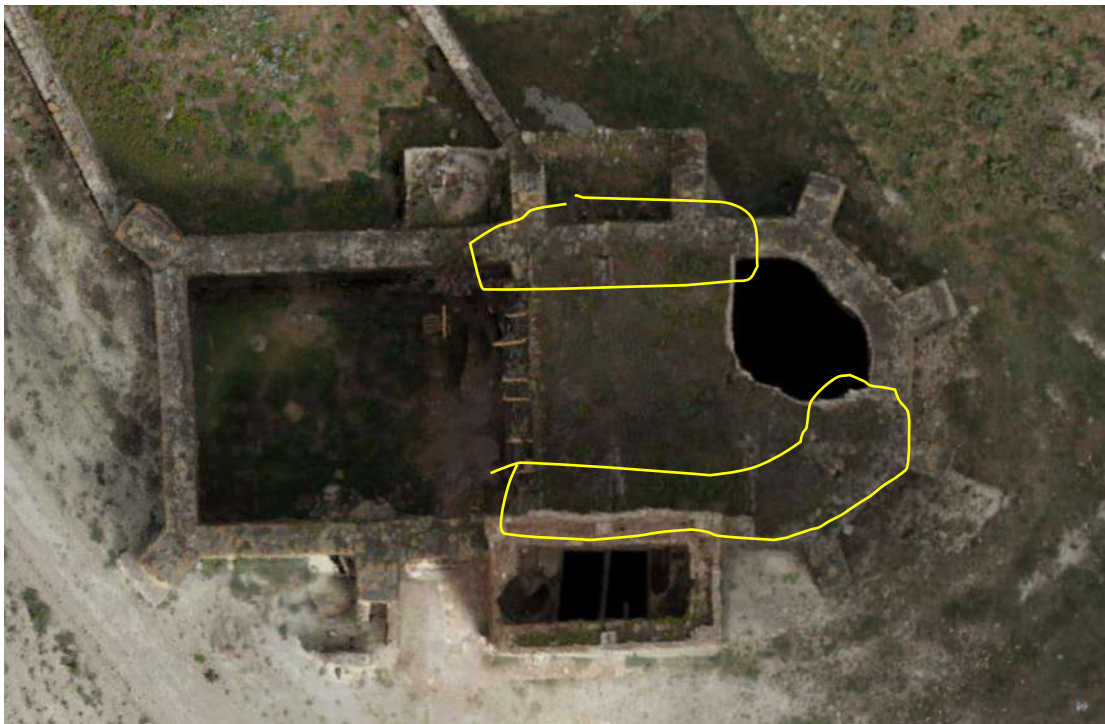
Al comprobar el trasdós de las bóvedas del Cristo de Caparroso (fotografía aérea bajo estas líneas), nos encontramos con que estos espacios se encuentran prácticamente vacíos y las bóvedas no presentan prácticamente nada en su hoja exterior desde el arranque hasta su clave

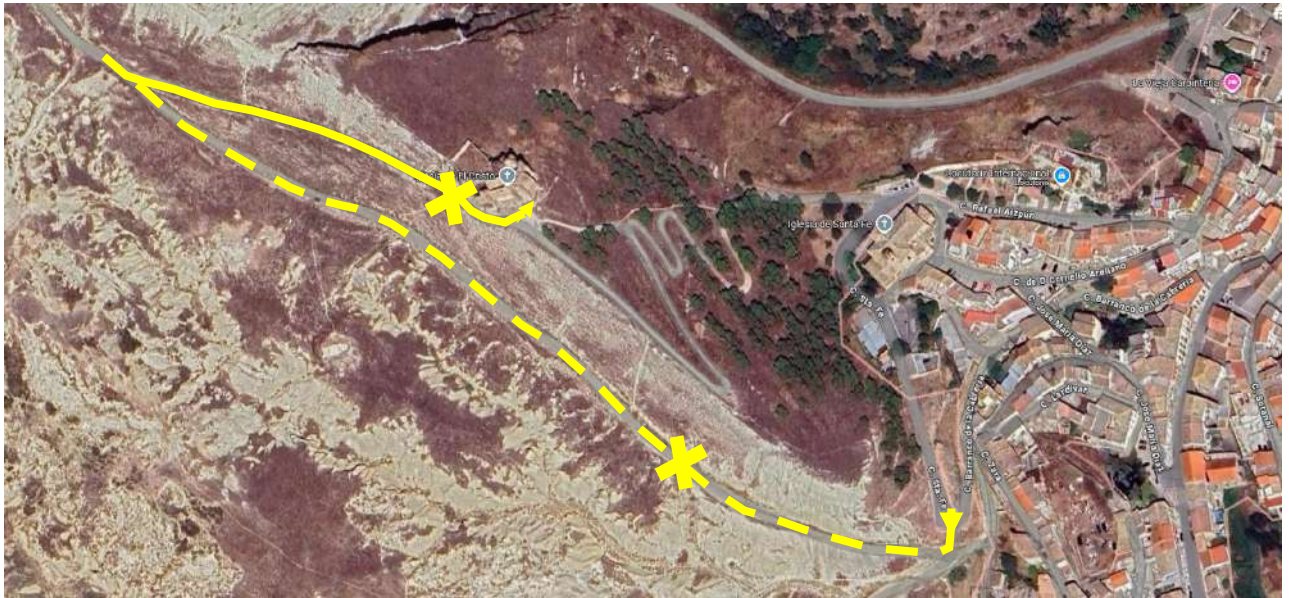
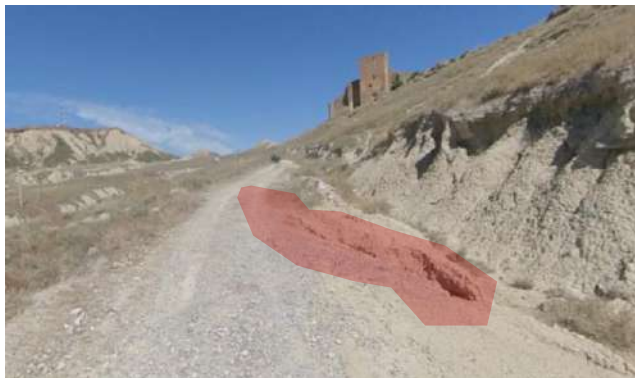
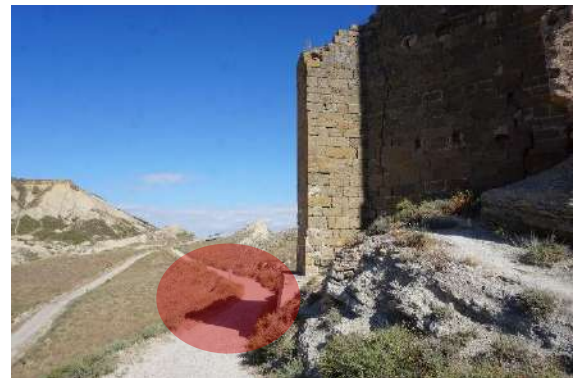
Además, en dicha pista hay dos puntos (señalados con una X en la imagen y en las dos fotografías debajo⁵⁹) que será necesario reforzar para evitar cualquier contratiempo durante la llegada de la maquinaria hasta lo alto del cerro

⁵⁹ El primero de ellos es una gran cárcava que existe en el lateral derecho según se sube y que alcanza casi la mitad del camino, por lo que debe rellenarse para evitar cualquier desnivel en los ejes de las máquinas. El segundo es un estrechamiento que se produce al pie del contrafuerte Suroeste, motivado por un recalde lateral. En este caso se ha previsto un terraplenado por el lado de la pendiente para consolidar el ancho útil necesario para permitir el paso de las grúas.

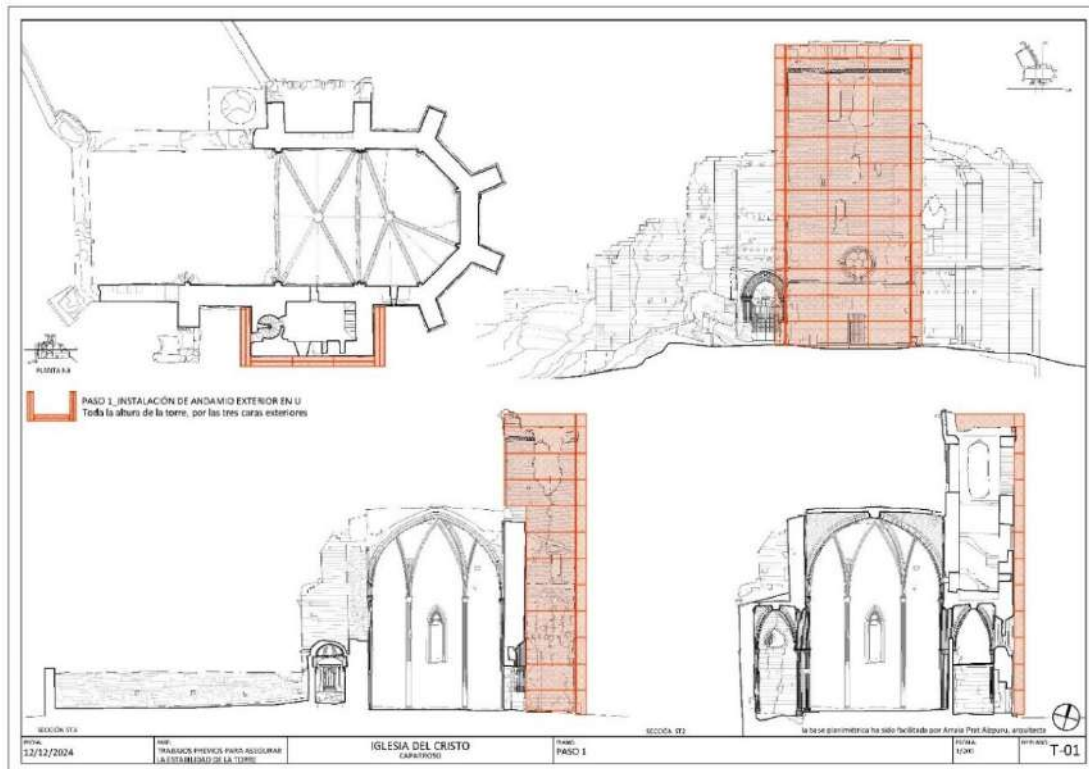
Este segundo apartado está dirigido fundamentalmente a proteger el exterior del edificio, pues el precario estado de muchos de los elementos de la torre amenaza con desprenderse y llegar hasta alguno de los caminos de acceso al Cristo de Caparroso. Además, las piezas cerámicas de la coronación están completamente desprendidas y sueltas en las hiladas superiores, además de apreciarse a simple vista las enormes aberturas de las claves de varios de los arcos. Para poder ejecutar cualquier tipo de trabajo (en el interior o exterior) en la Iglesia, es preciso eliminar estos riesgos, pues la posibilidad de caída de alguna pieza cerámica desde lo más alto de la torre es muy elevada. Los planos del presente documento explican la propuesta de **instalación de andamio tubular multidireccional con forma de “U”, alrededor de las caras Oeste, Sur y Este de la torre y en toda su altura.** No cabe duda de que las primeras piezas deben colocarse sin ningún tipo de protección para los operarios que realicen el montaje, pero a partir de la primera andamiada se propone la colocación de dos – tres (dependiendo de la altura que vaya alcanzando el andamio) niveles de andamio de 50 cm de altura cada uno, en los que colocar chapas que protejan a los operarios que se sitúen por debajo. Además, de acuerdo con la mayor precariedad de los alzados, se propone el montaje iniciando cada una de las alturas por la cara Sur, luego la Este y, finalmente, la oeste

Una vez colocado el andamiaje tal y como se indica en el plano sobre estas líneas, se ha de proceder a la instalación de vigas celosías tubulares de acero y largos especiales, ubicadas en la parte superior del andamio, ancladas al propio armazón del andamio exterior y dispuestas entre los huecos de las ventanas en las dos direcciones principales de la torre.

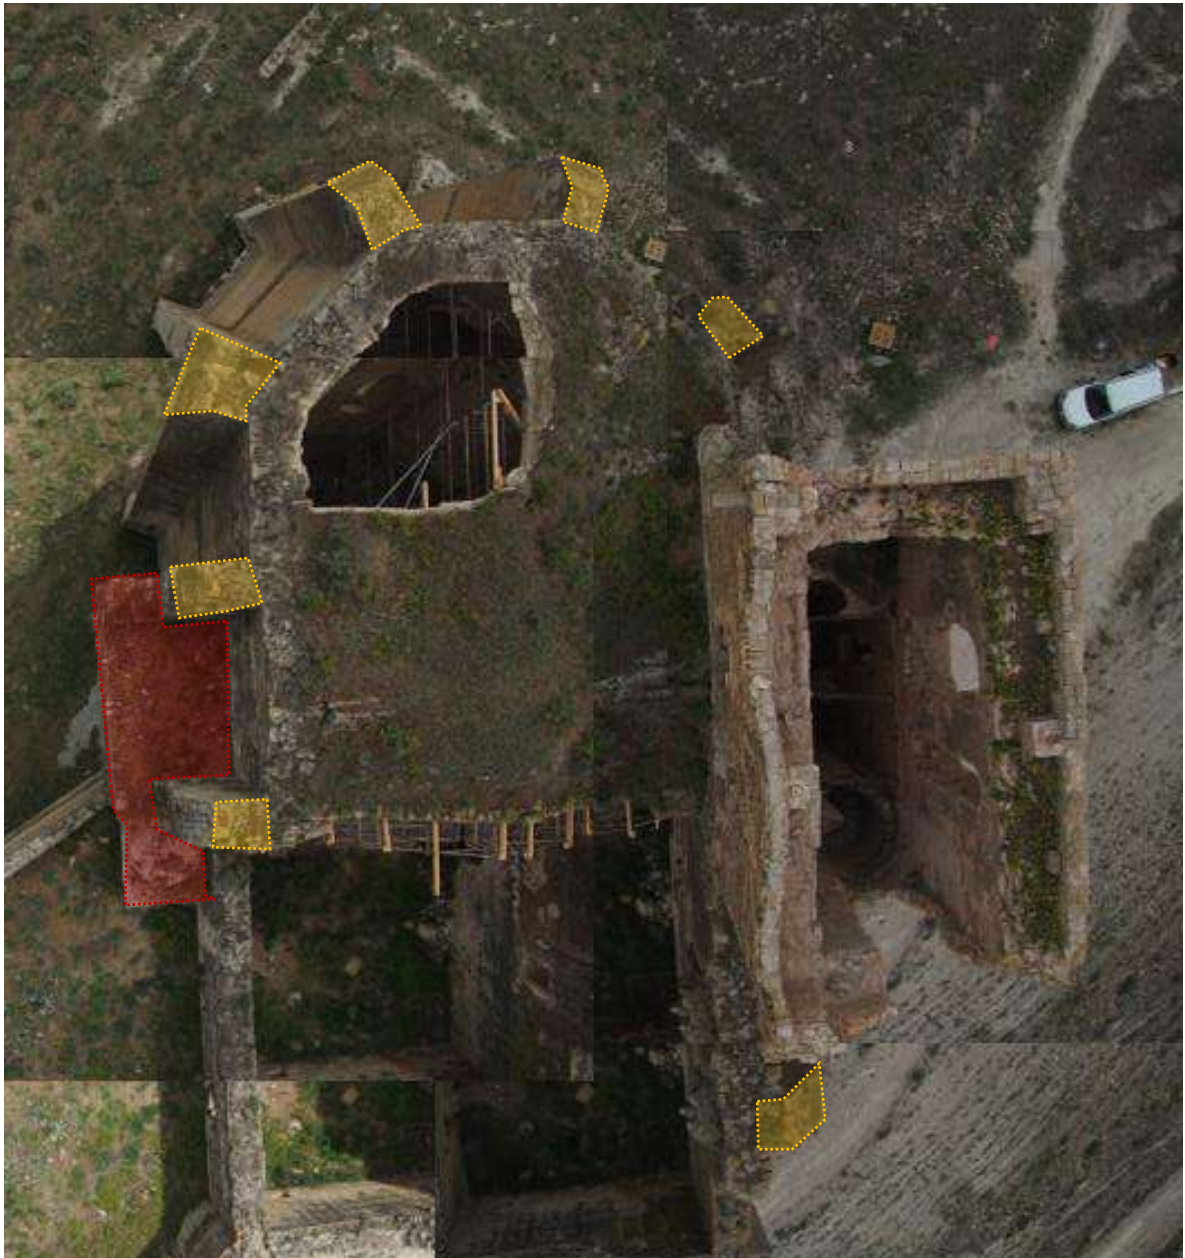
En la página siguiente incluimos una imagen del lateral del lado de la Epístola de la Iglesia, en donde se aprecia el estado de los remates de los contrafuertes a que nos estamos refiriendo en este apartado.

- * **Recuperación de los botaguas perdidos o deteriorados en las coronaciones, contrafuertes y cornisas.** Se trata en este caso de volver a situar las piezas de cantería perdidas⁸³ y que evacuaban rápidamente el agua de lluvia de los contrarrestos y zonas altas de los muros.

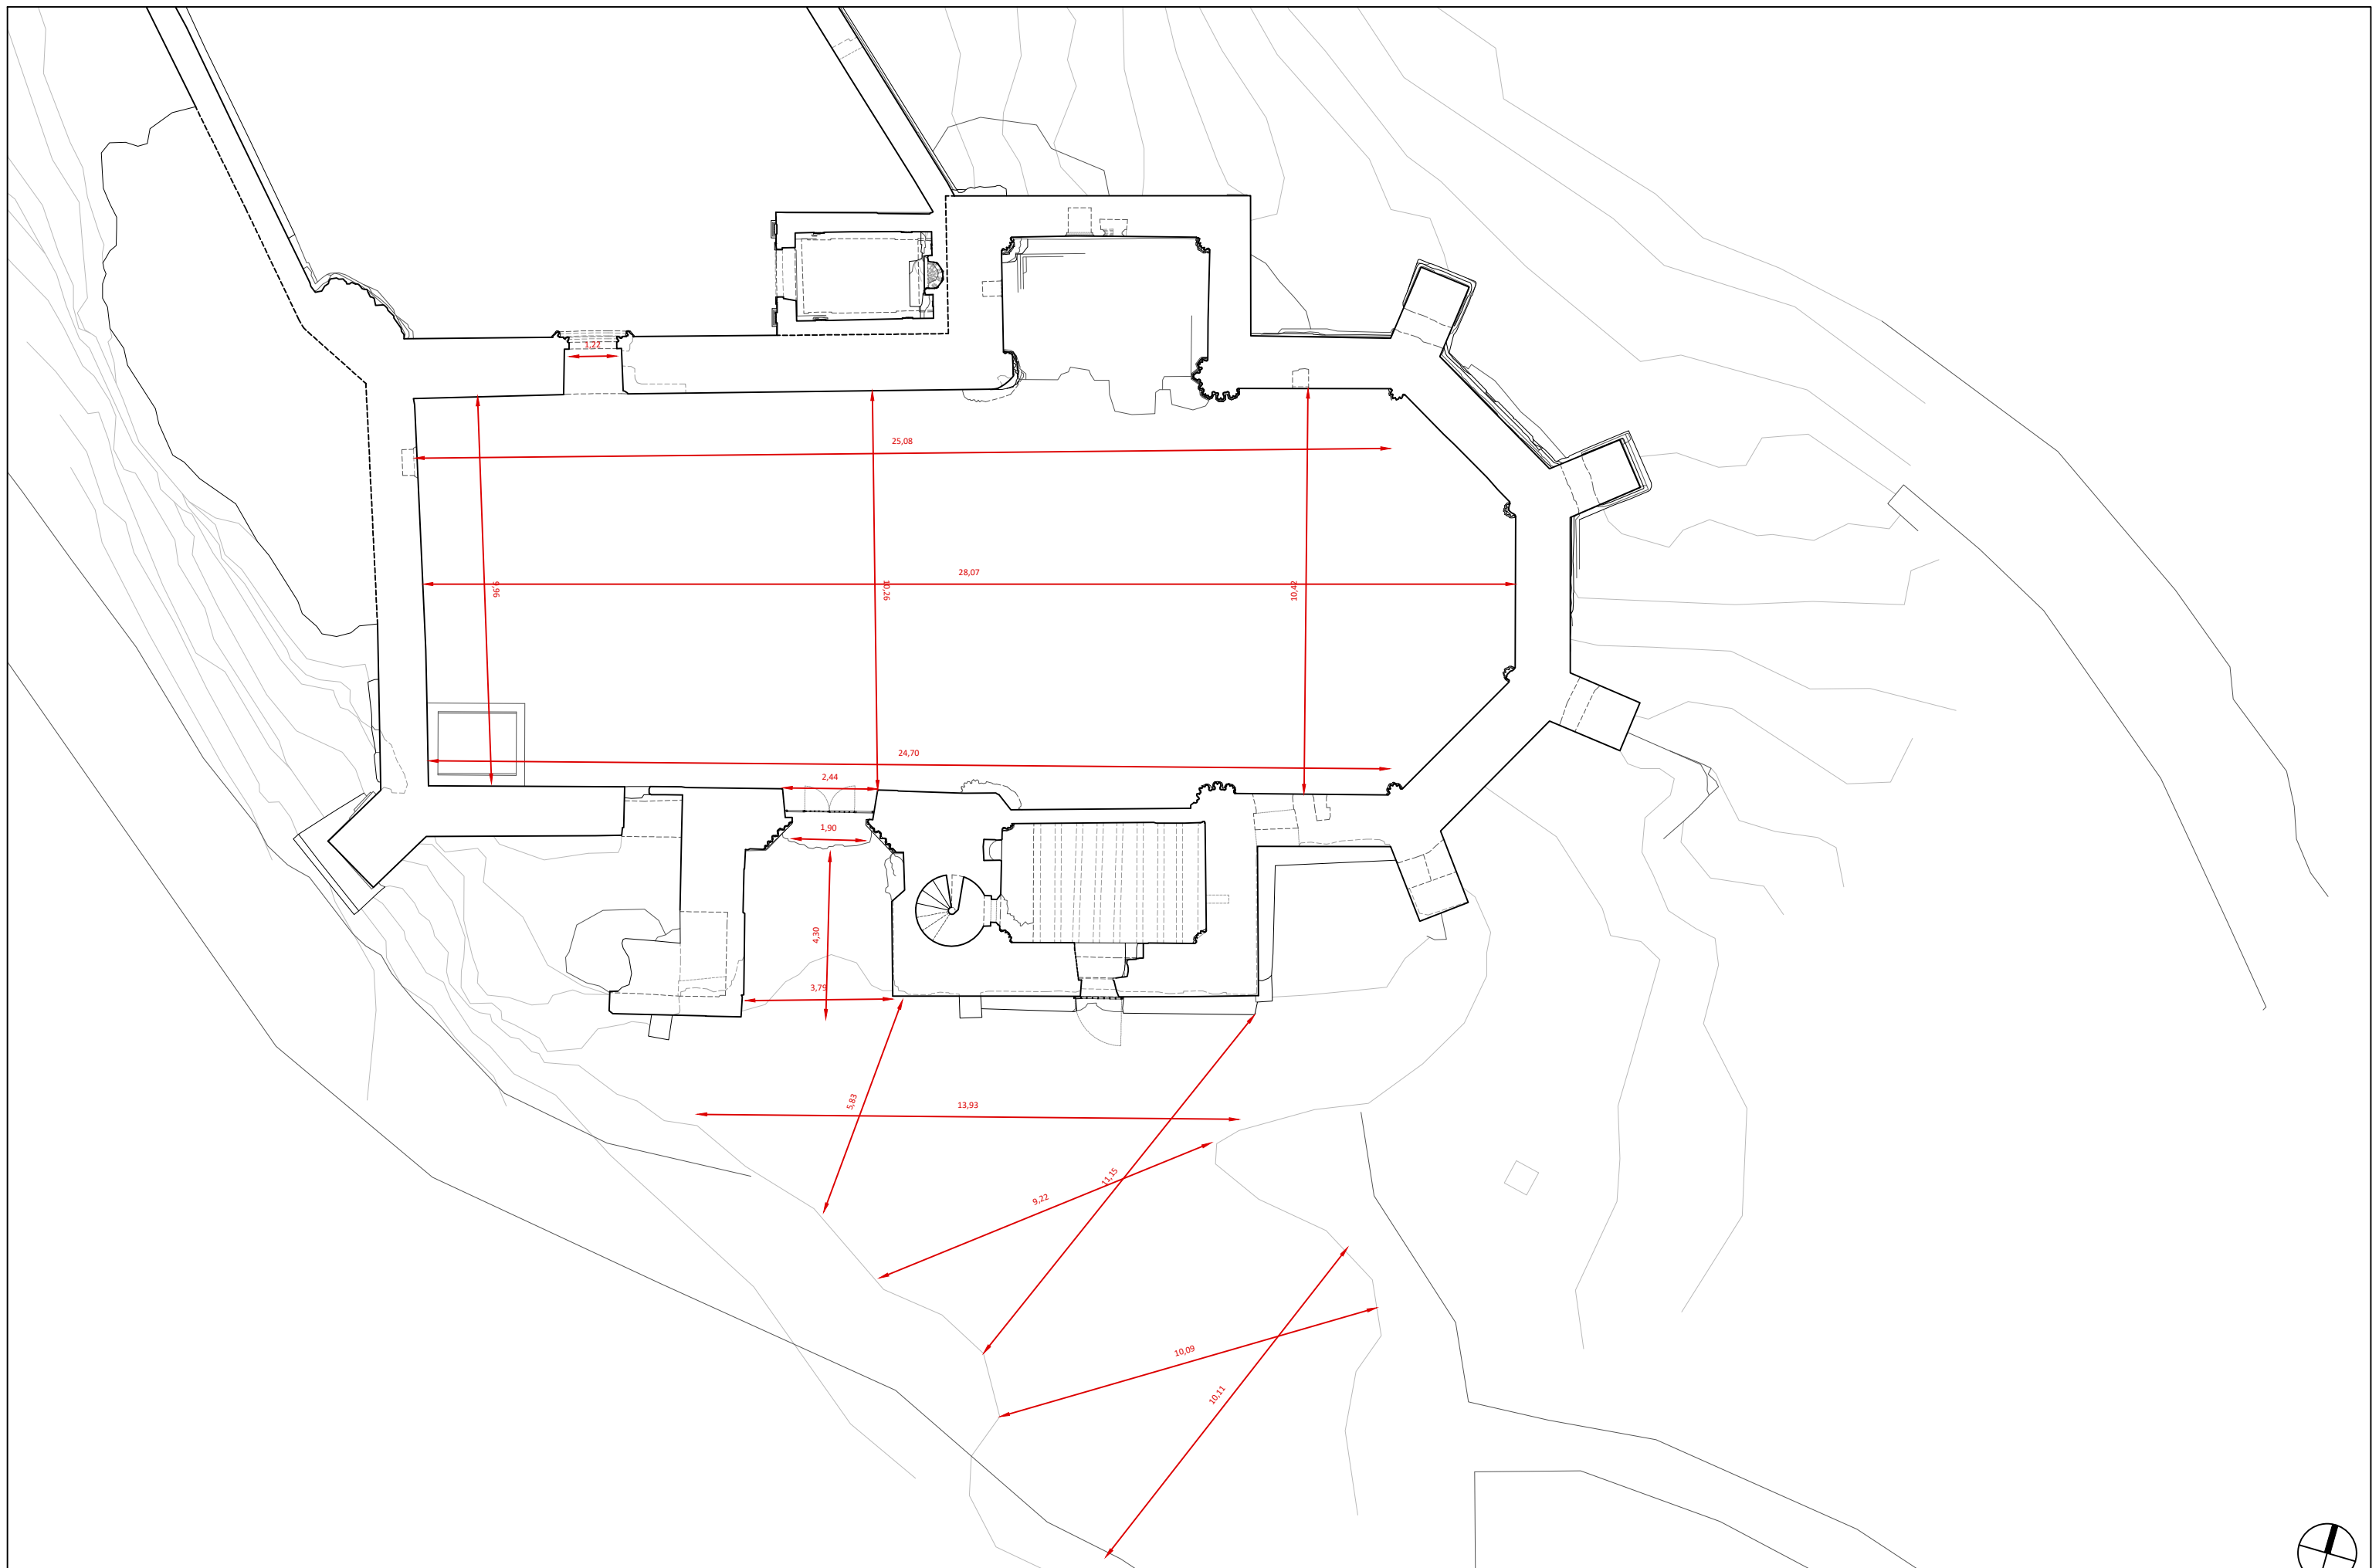
| FECHA: 12/12/2024 | FASE: ESTUDIOS PREVIOS | IGLESIA DEL CRISTO CAPARROSO | PLANO: PLANTA BAJA Y ENTORNO. COTAS | ESCALA: 1/150 | Nº PLANO: 01 |

El interior del crucero y la cabecera de la nave se encuentran cuajados de apeos que, presumiblemente, sostienen los nervios y la plementería que aún se conservan.

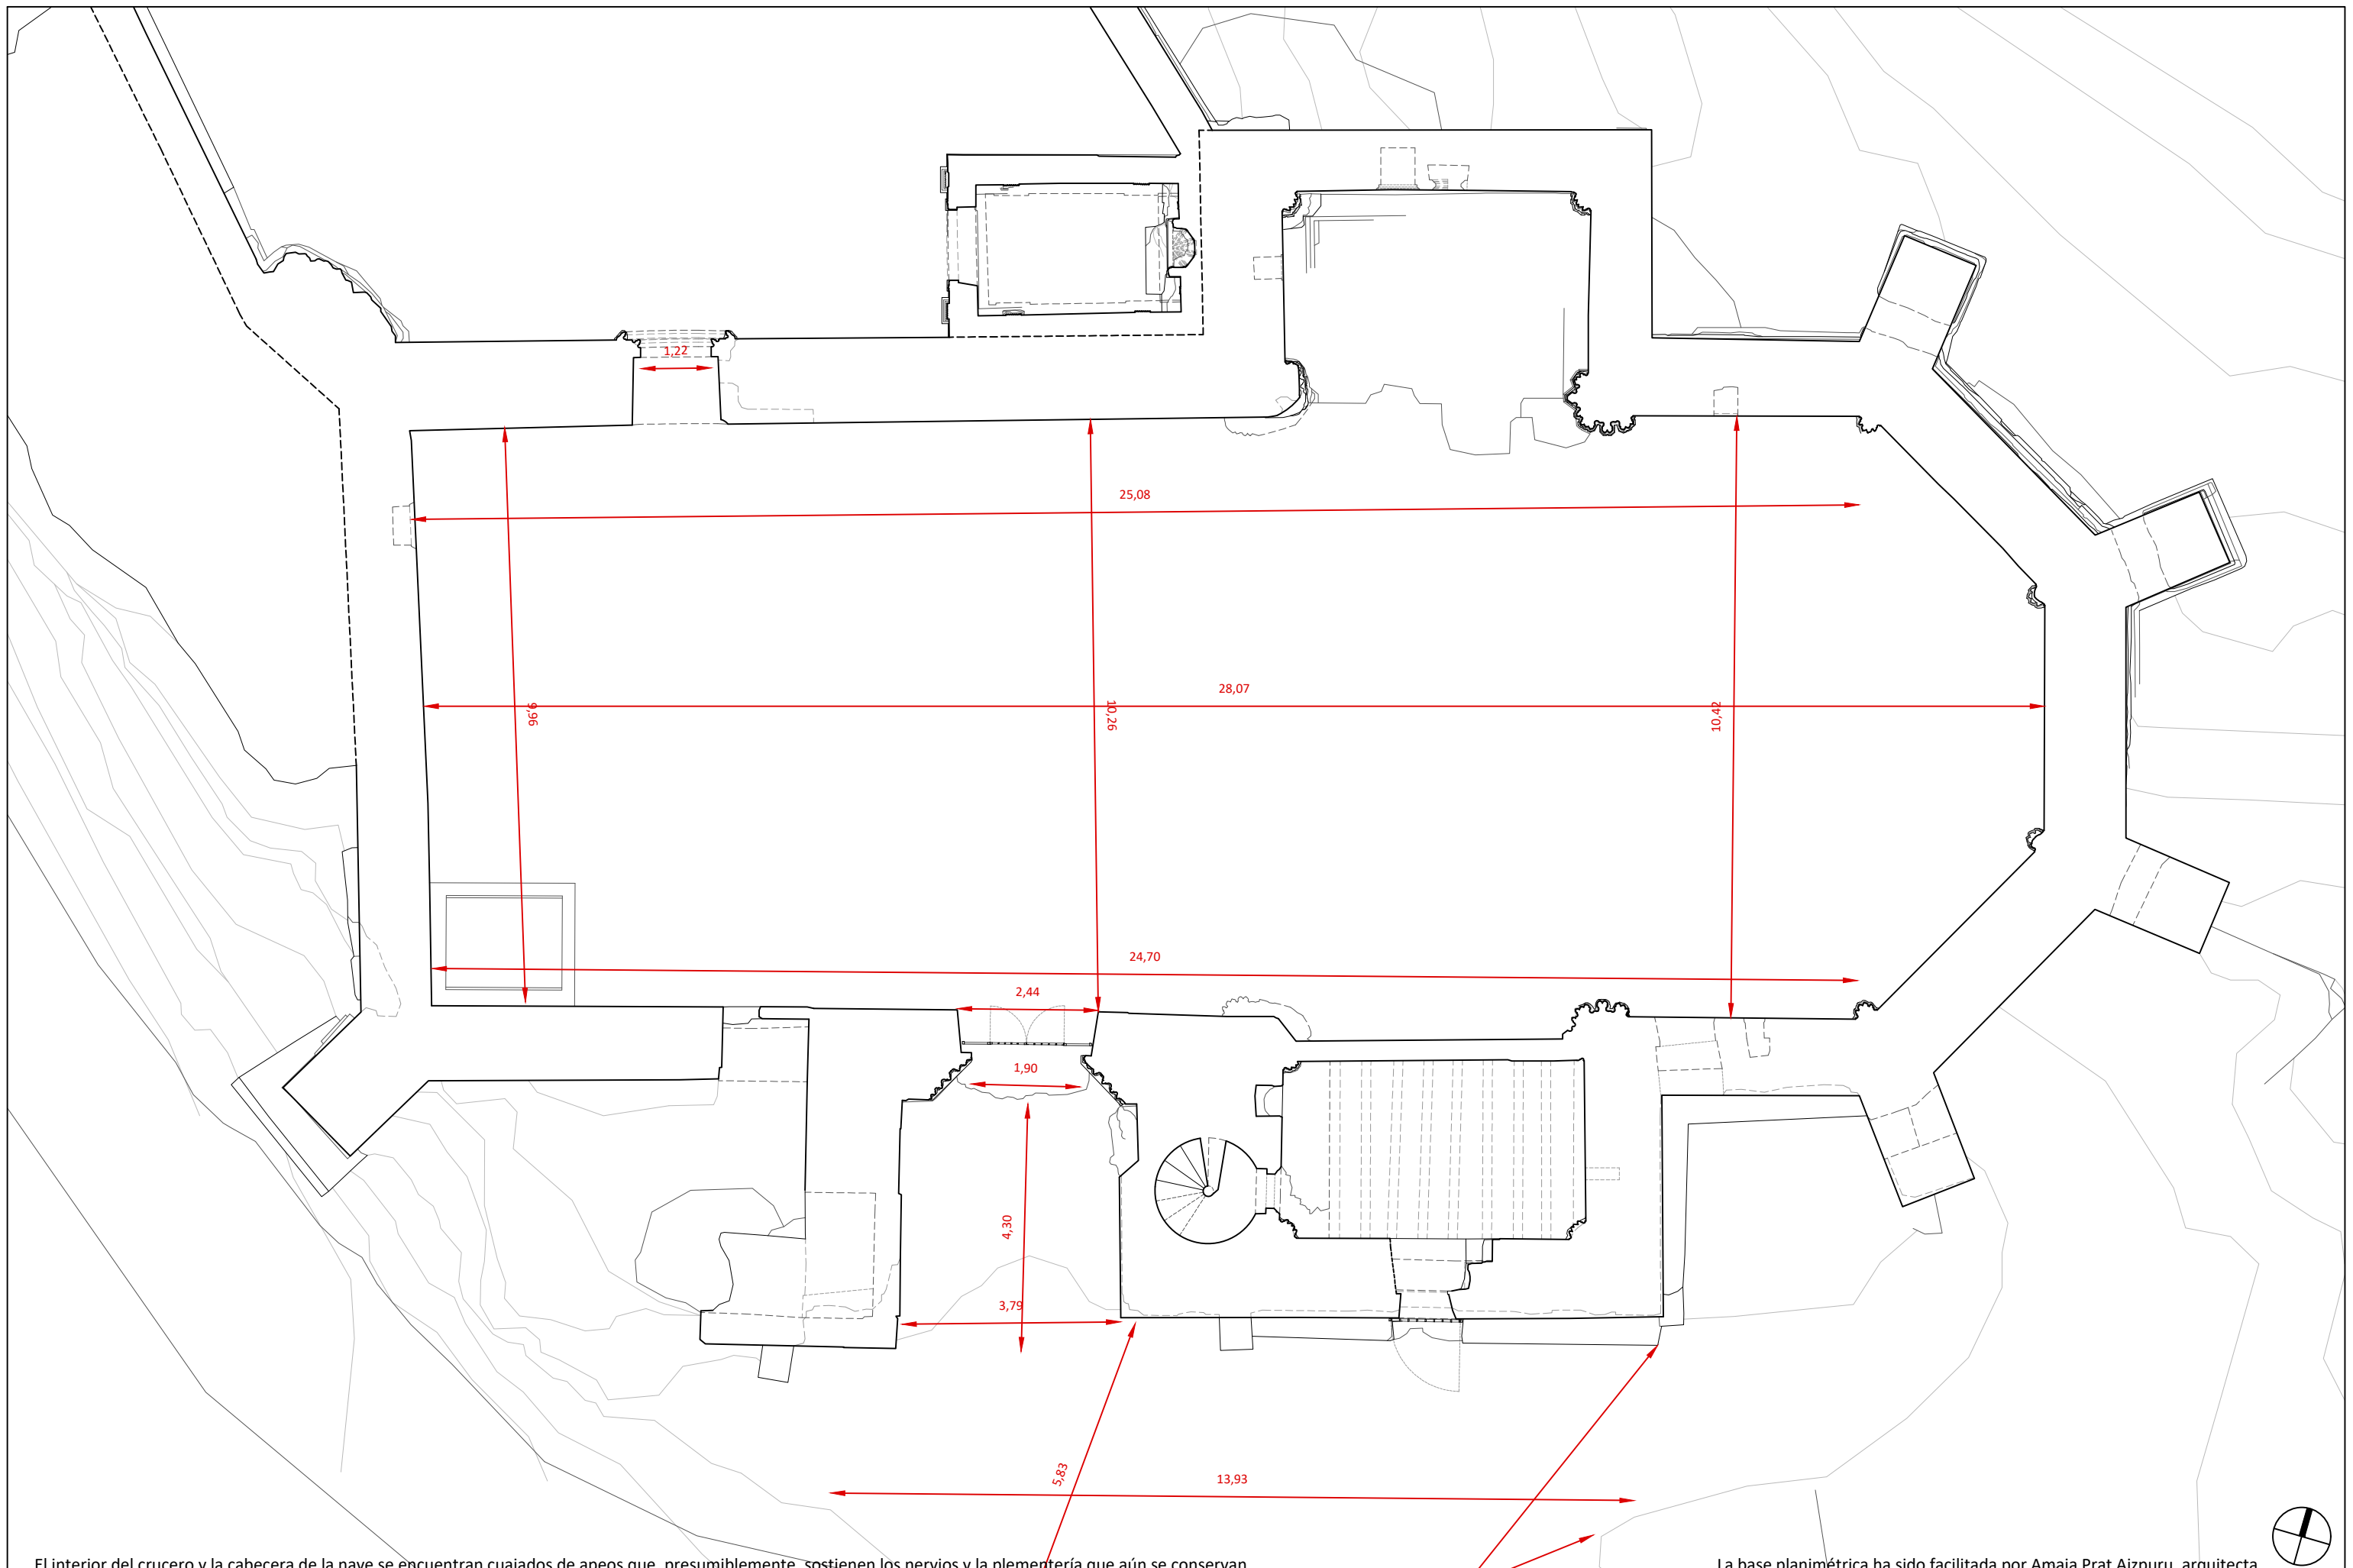
| FECHA: 12/12/2024 | FASE: ESTUDIOS PREVIOS | IGLESIA DEL CRISTO CAPARROSO | PLANO: PLANTA BAJA. COTAS | ESCALA: 1/100 | Nº PLANO: 02 |

El interior del crucero y la cabecera de la nave se encuentran cuajados de apeos que, presumiblemente, sostienen los nervios y la plementería que aún se conservan.

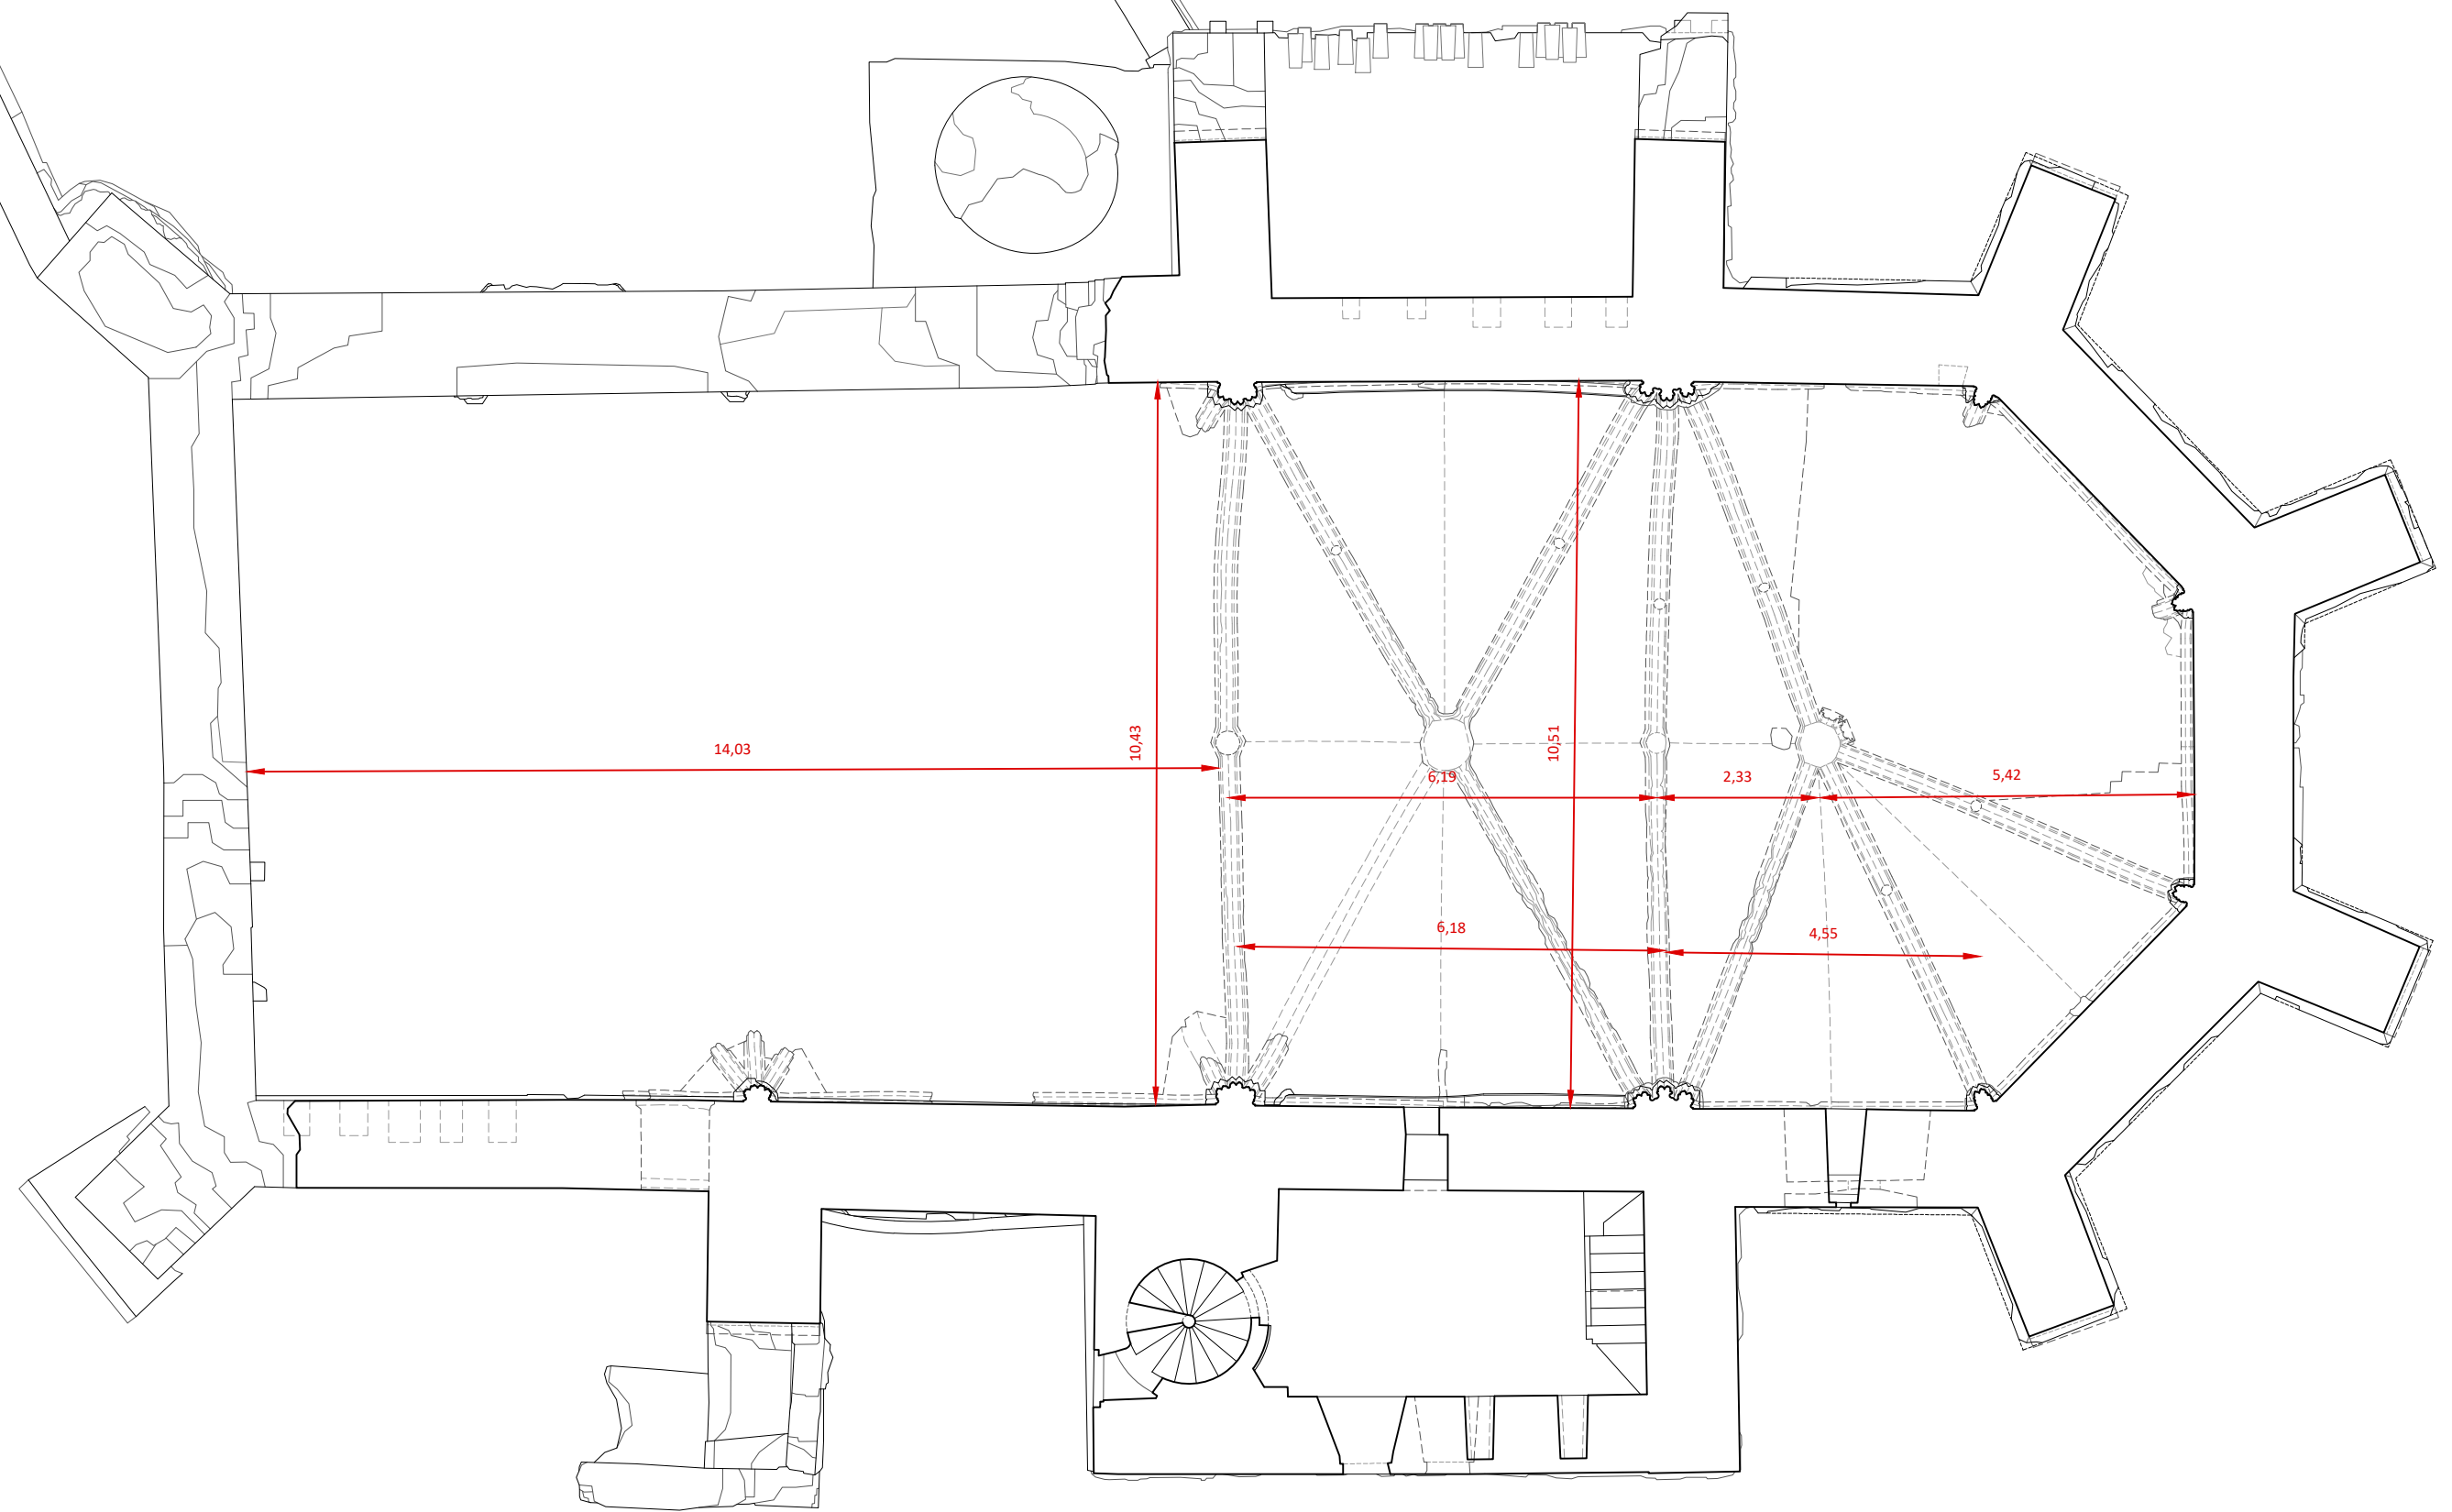
Nº PLANO:
03

El interior del crucero y la cabecera de la nave se encuentran cuajados de apeos que, presumiblemente, sostienen los nervios y la plementería que aún se conservan.

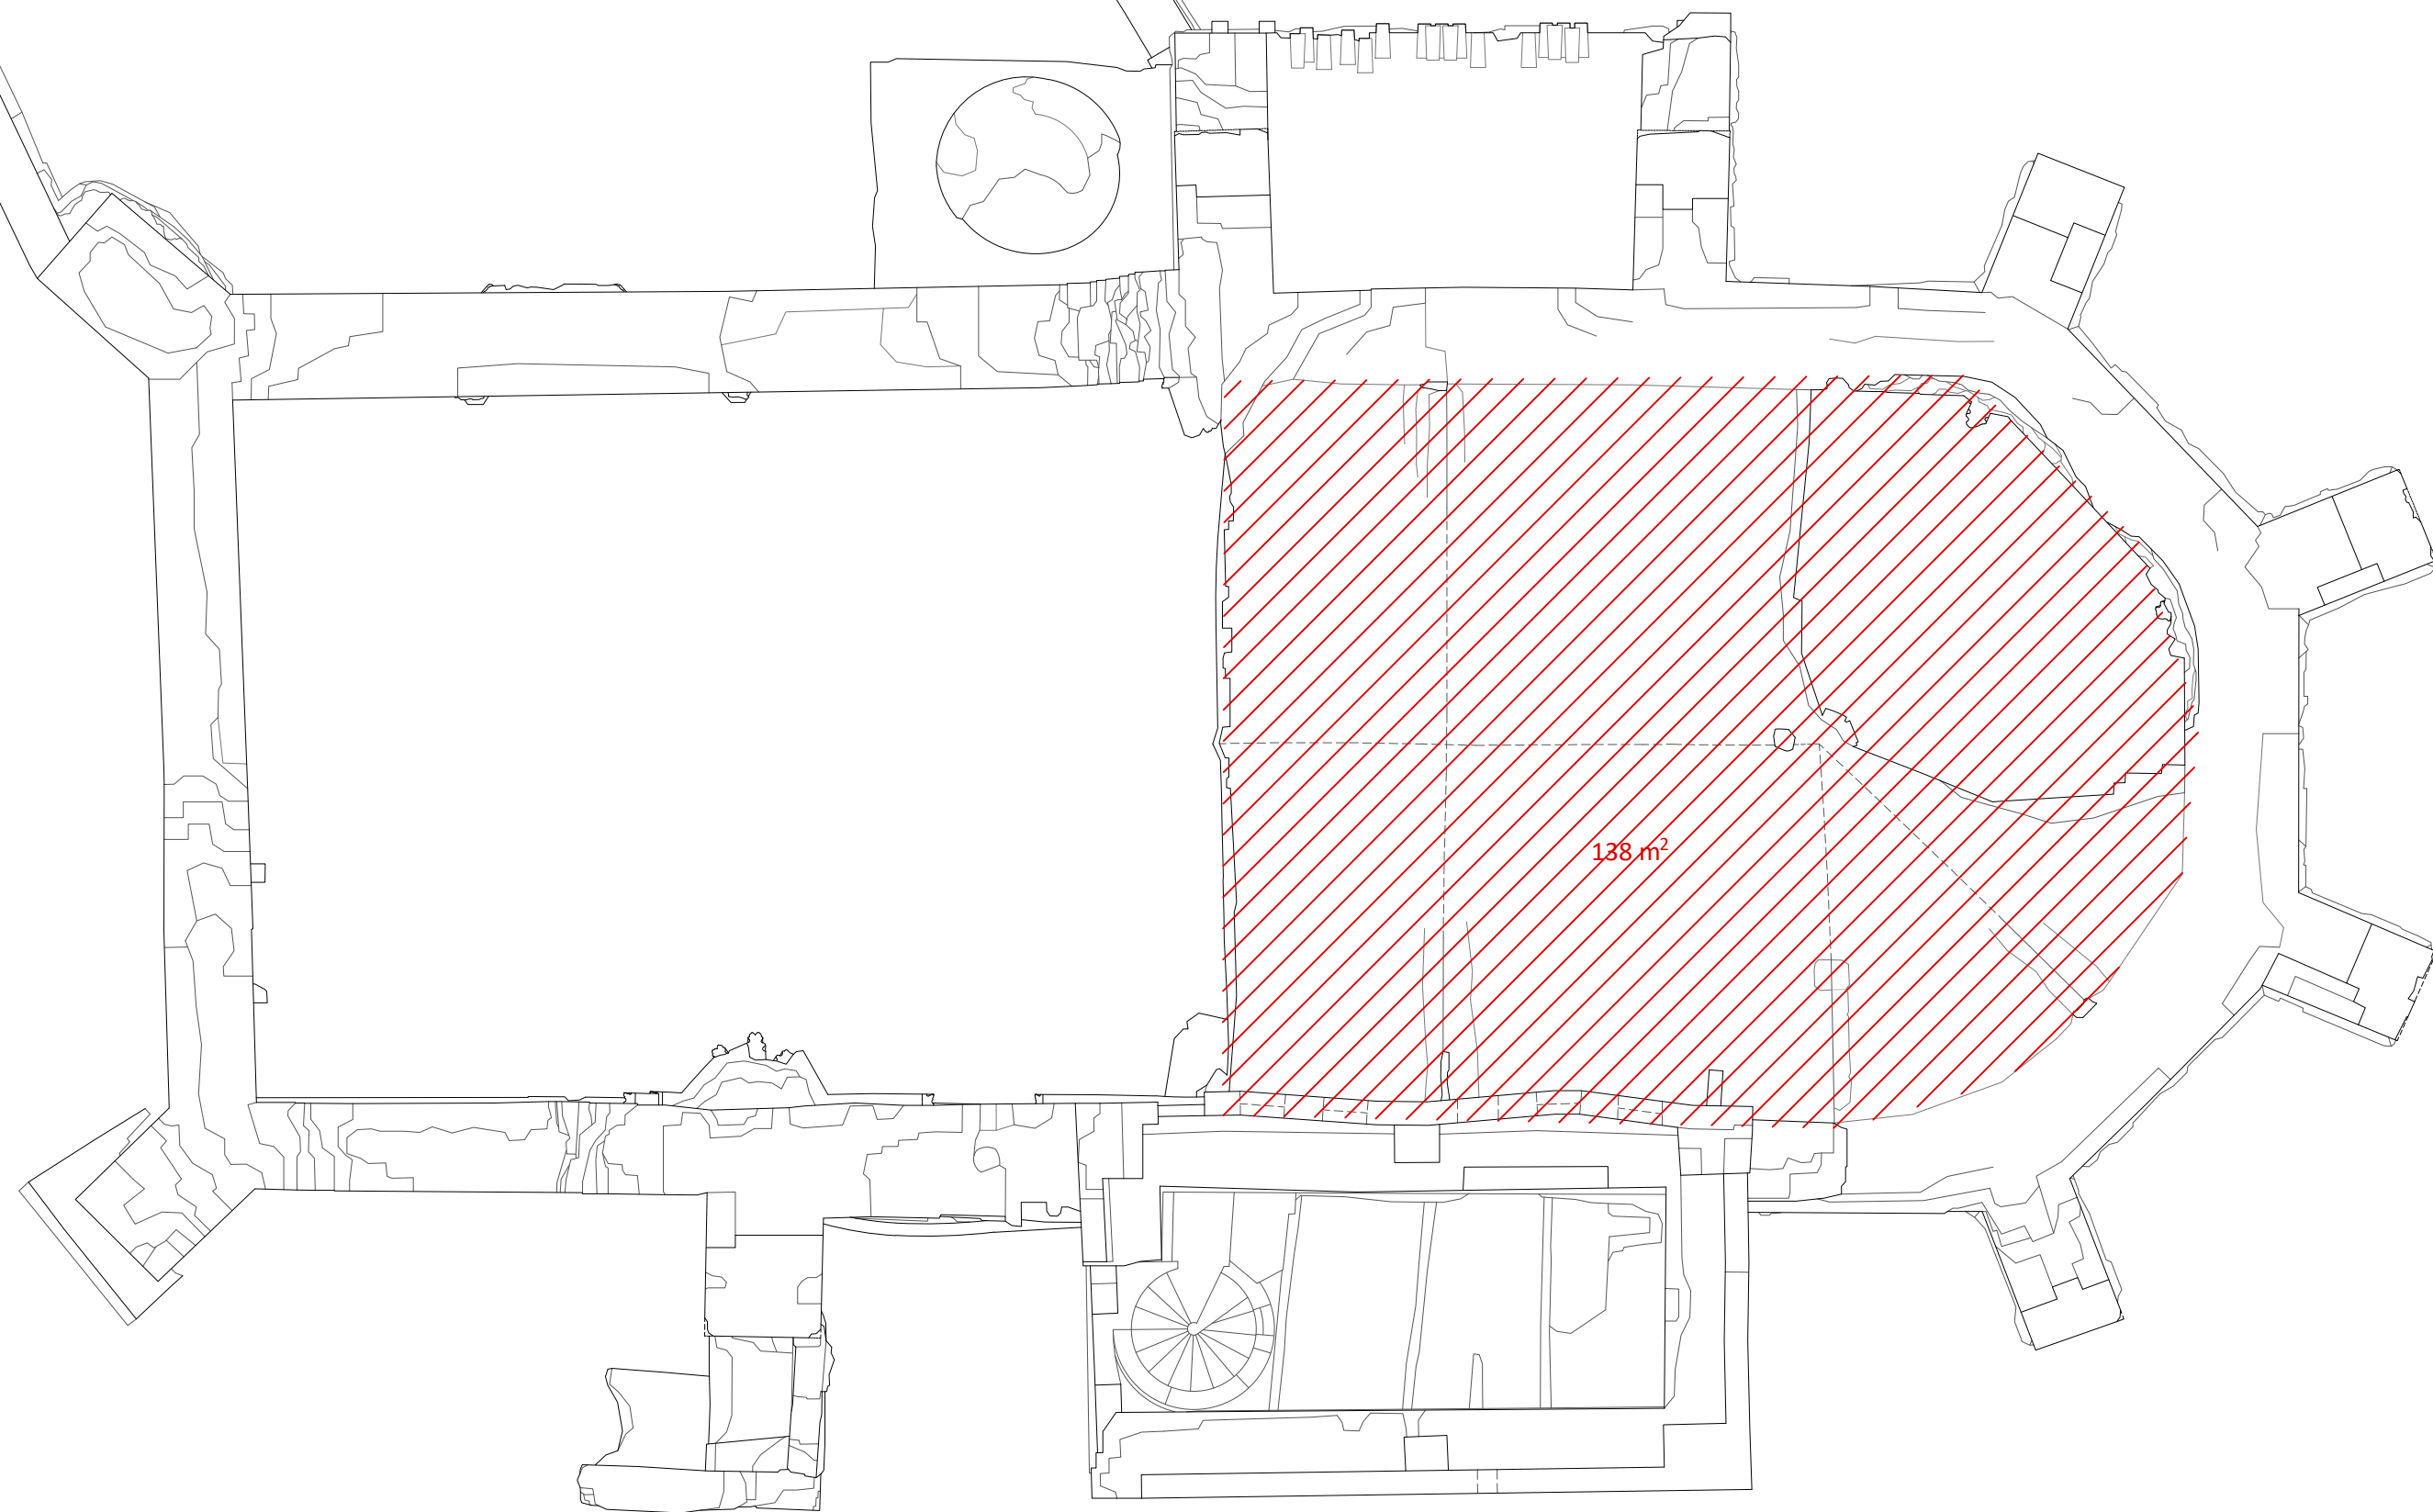
Nº PLANO:
04

El interior del crucero y la cabecera de la nave se encuentran cuajados de apeos que, presumiblemente, sostienen los nervios y la plementería que aún se conservan.
