IGLESIA DEL CRISTO DE CAPARROSO (NAVARRA)

ANÁLISIS DEL COMPORTAMIENTO DE LA ESTRUCTURA DE LA CABECERA Y LA TORRE Y PROPUESTAS DE INTERVENCIÓN FUTURAS

Juan de Dios de la Hoz Martínez, arquitecto

Diciembre de 2024

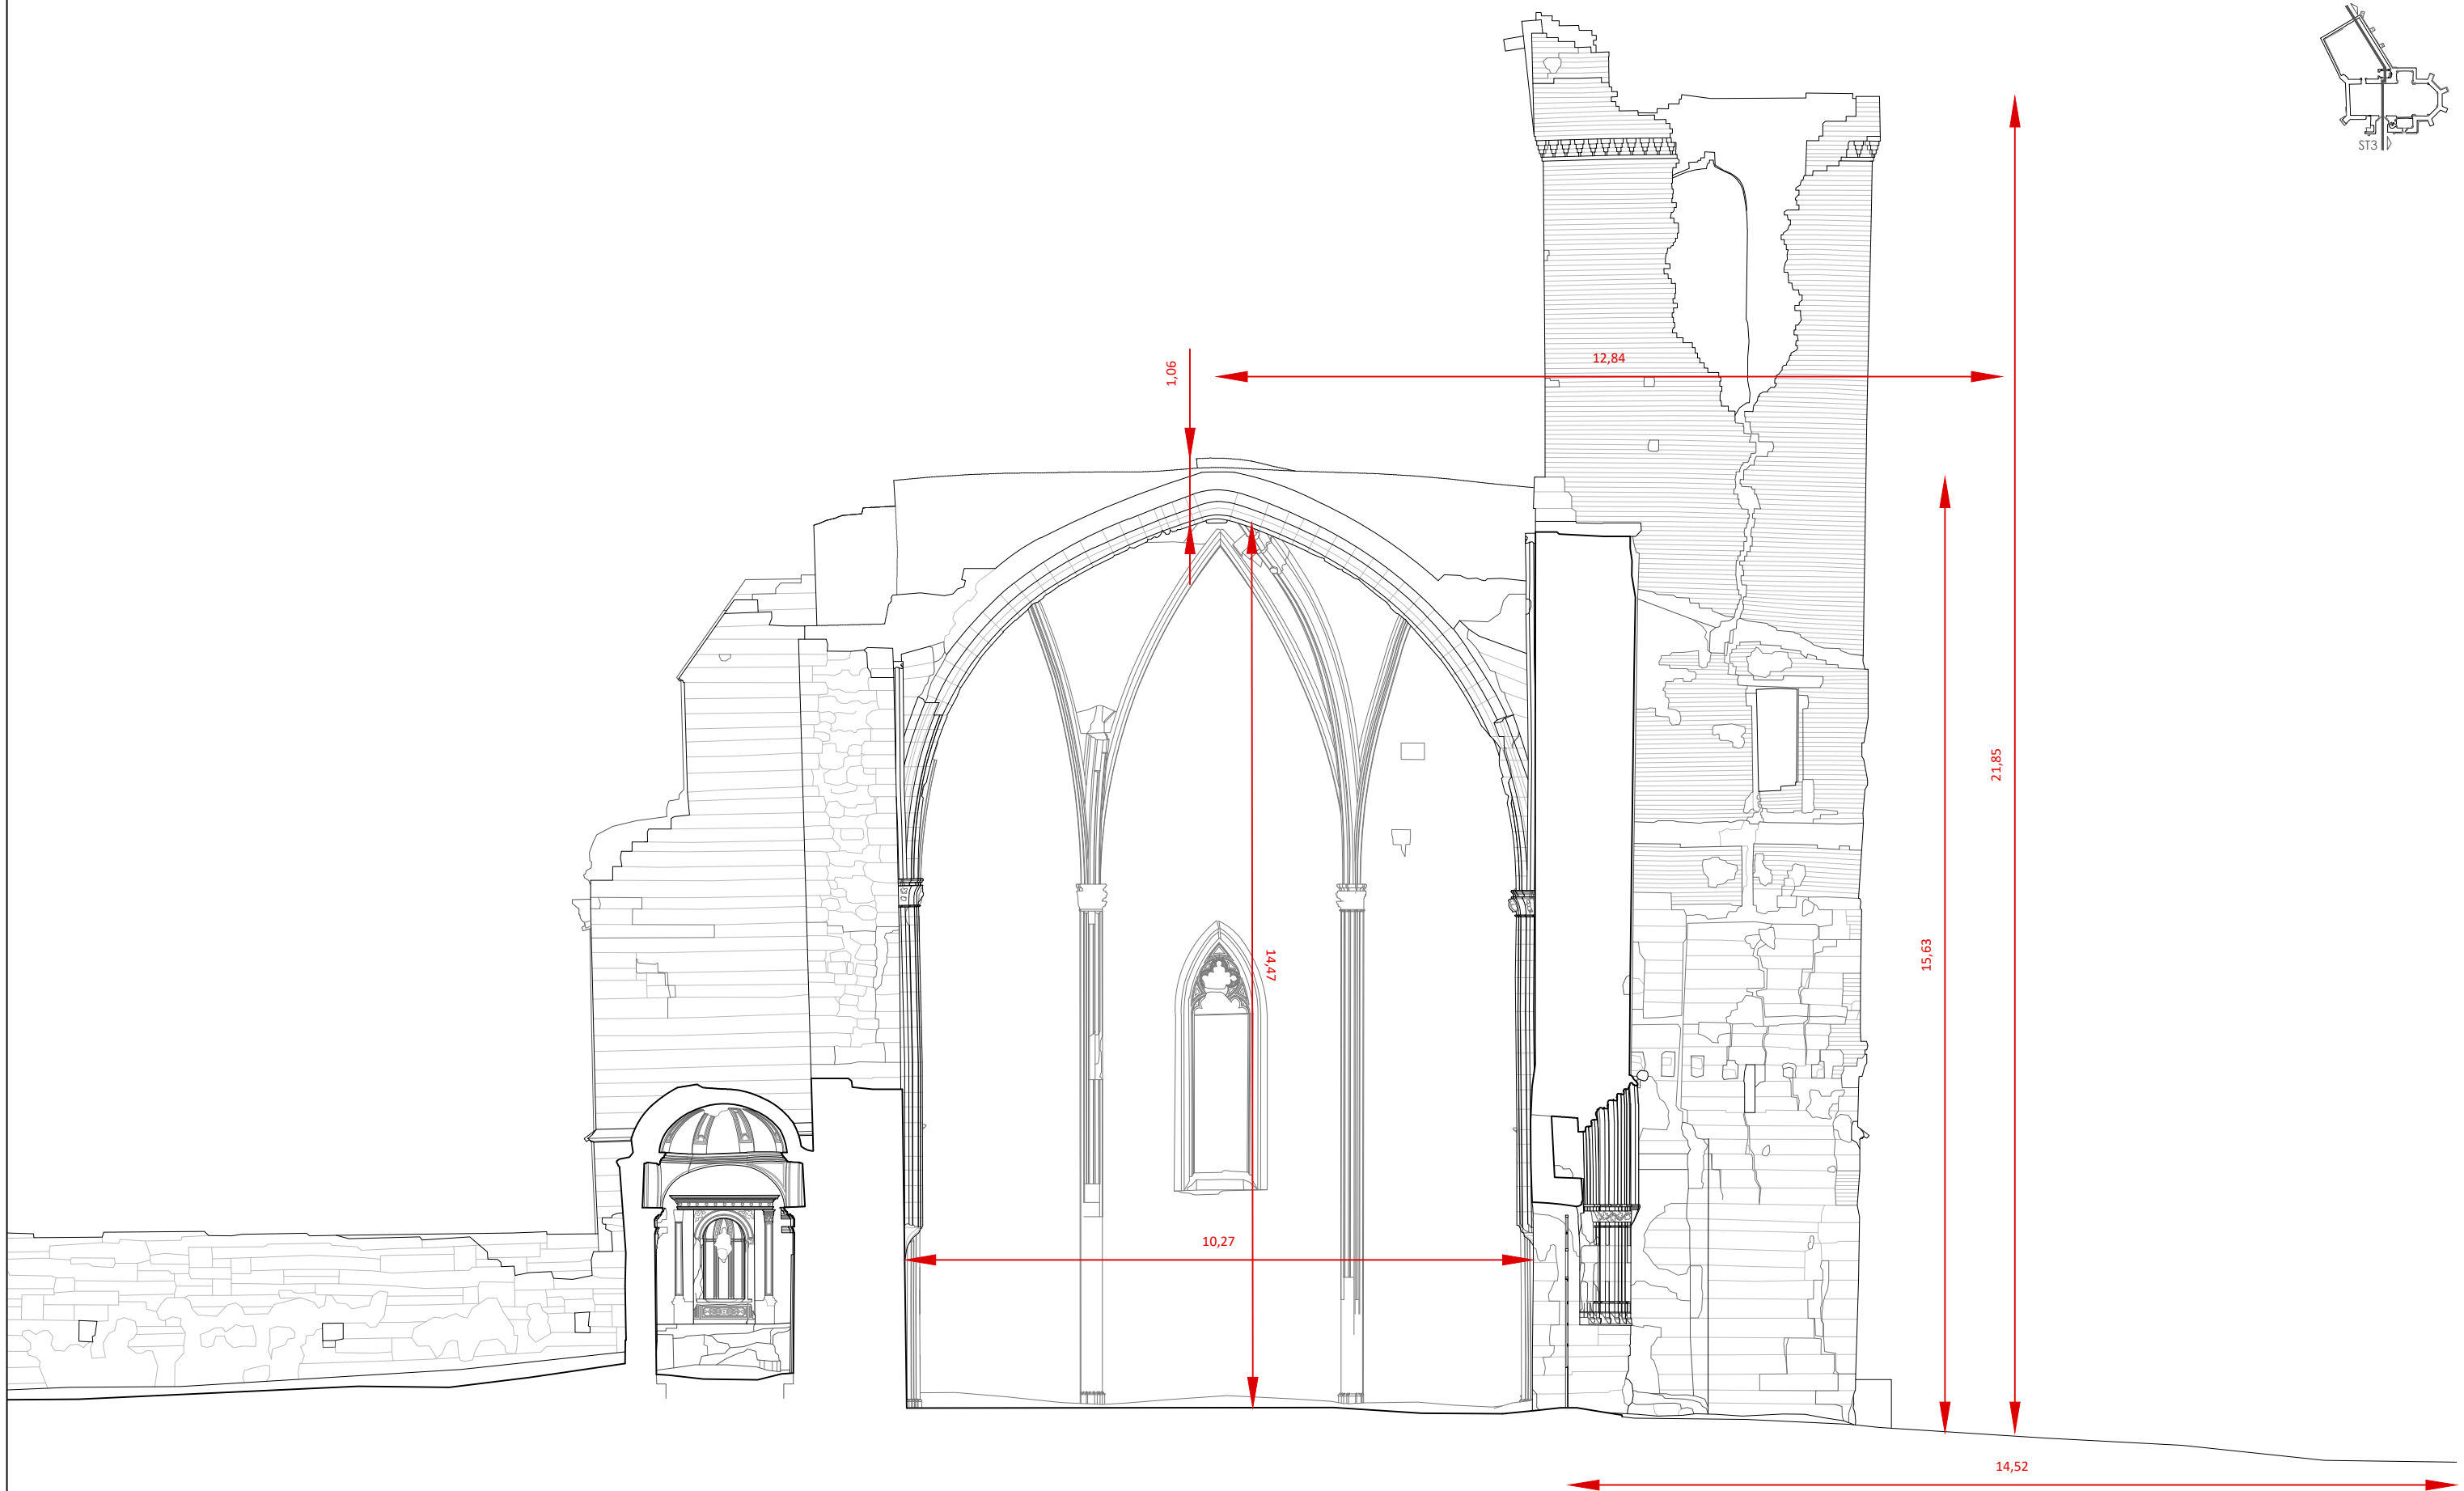
| FECHA: 03/10/2024 | FASE: ESTUDIOS PREVIOS | IGLESIA DEL CRISTO CAPARROSO | PLANO: SECCIÓN ST3 ACOTADA | ESCALA: 1/100 | Nº PLANO: 07 |

El interior del crucero y la cabecera de la nave se encuentran cuajados de apeos que, presumiblemente, sostienen los nervios y la plementería que aún se conservan.

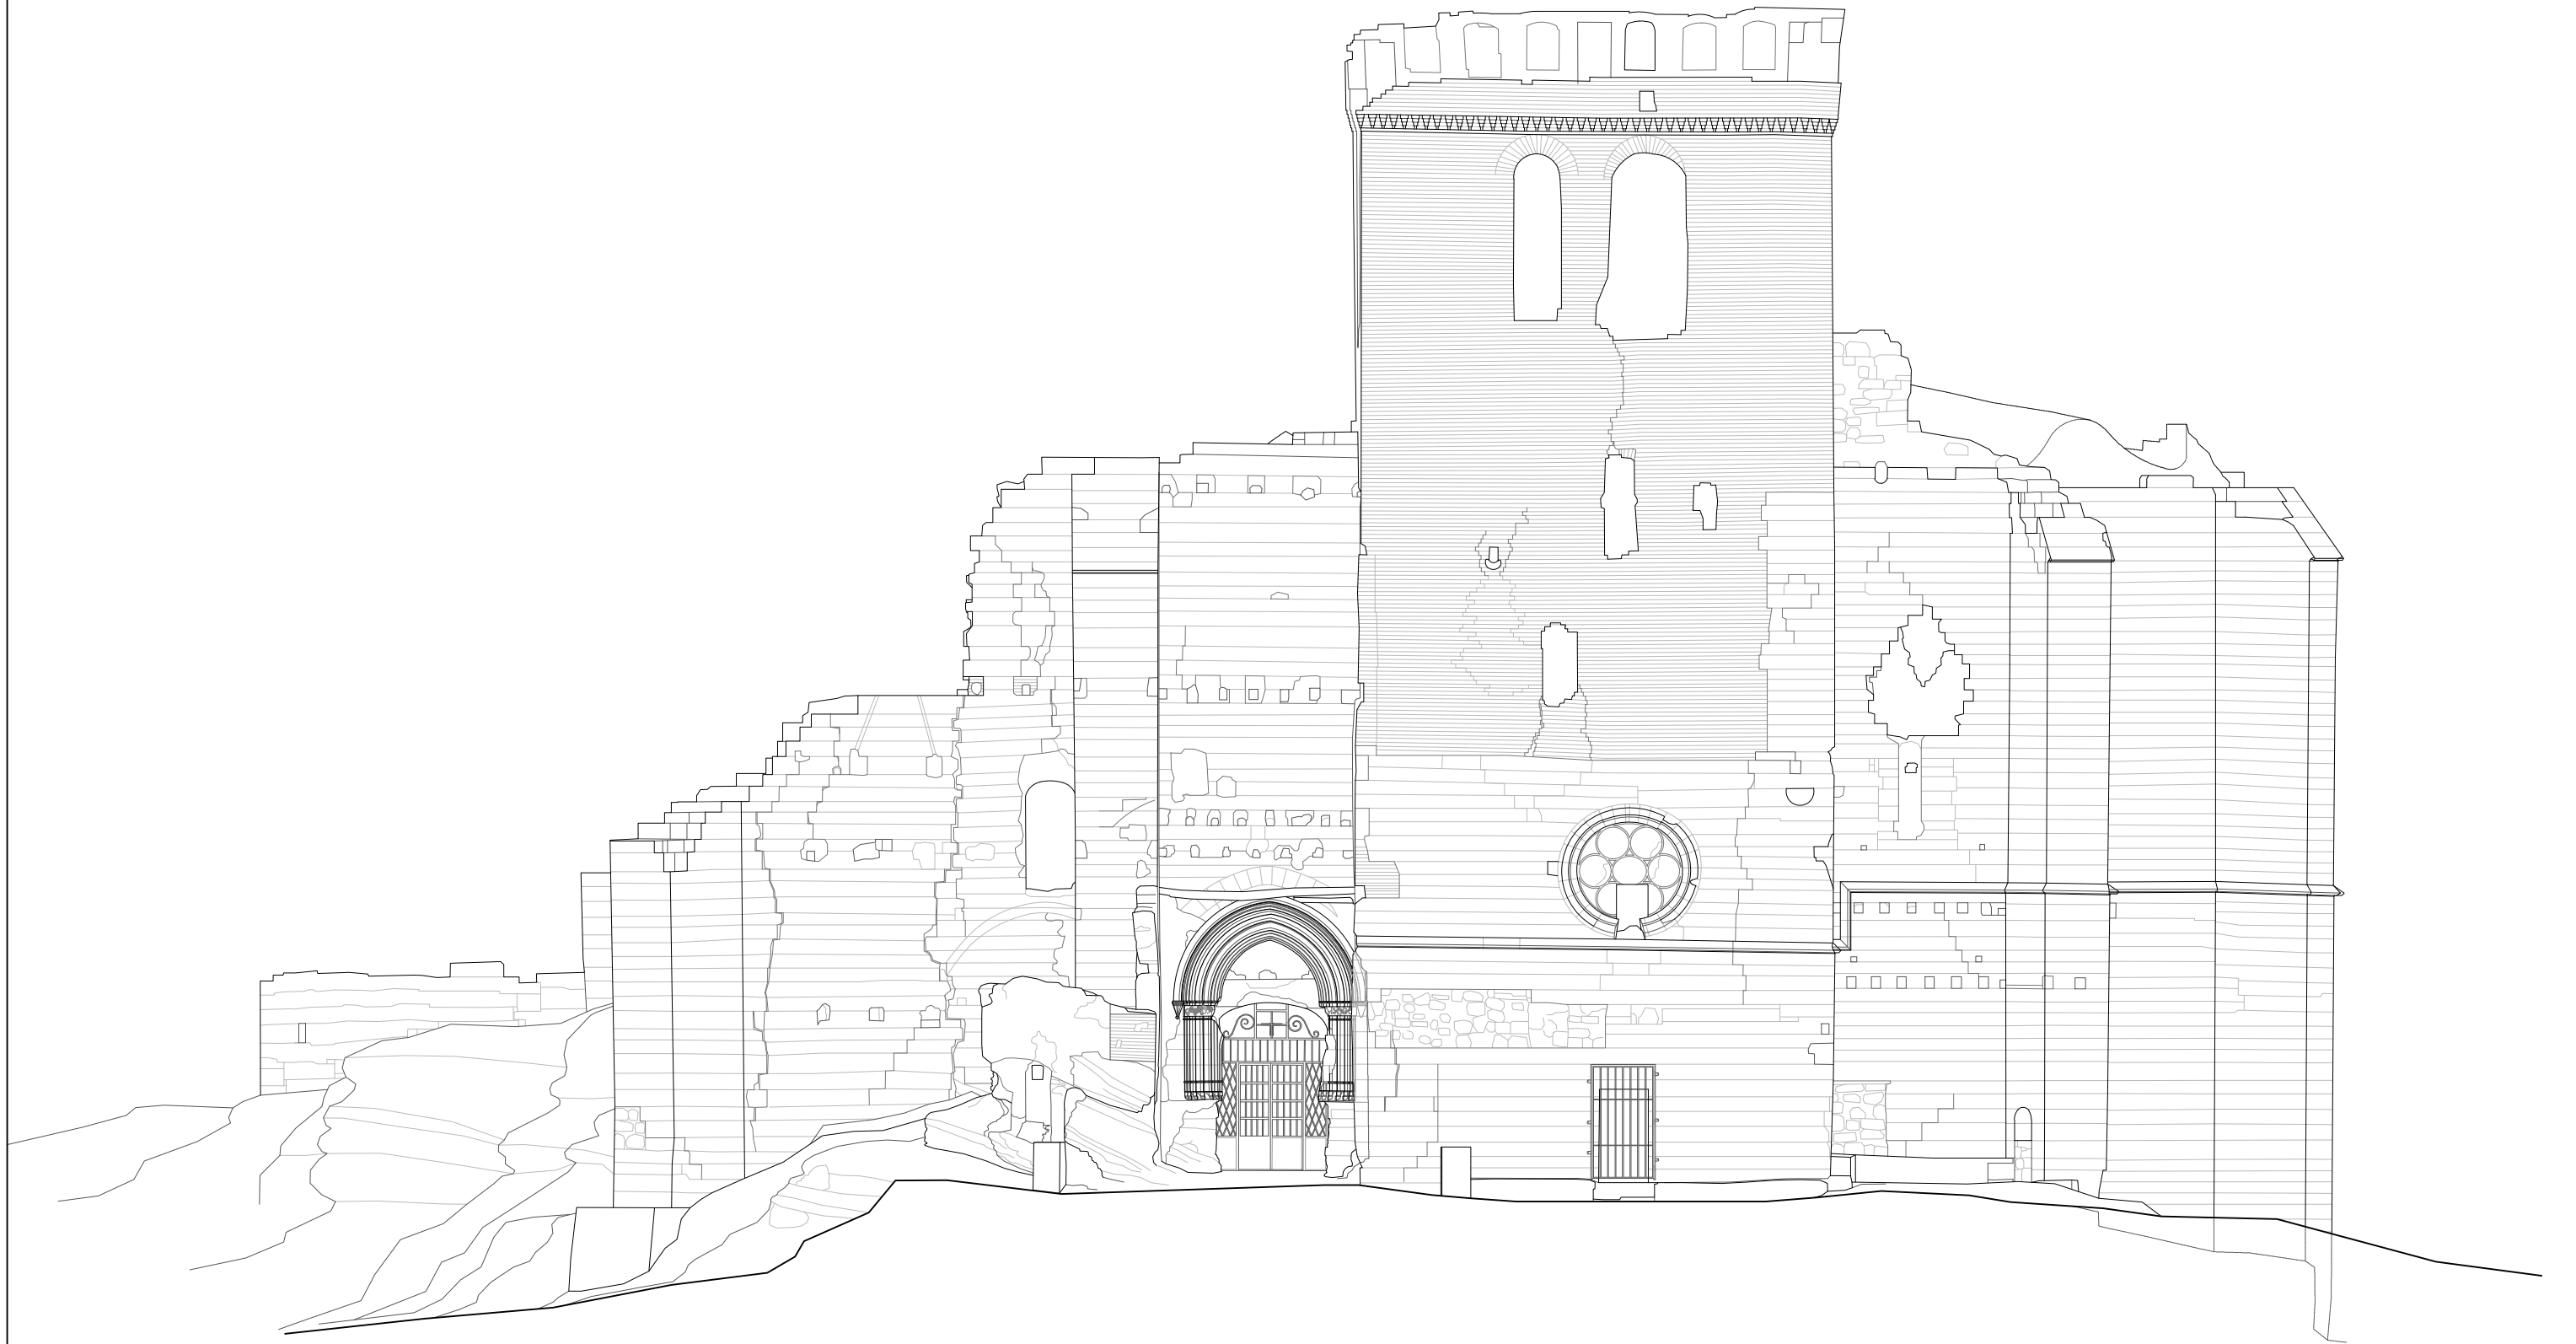
| FECHA: 03/10/2024 | FASE: ESTUDIOS PREVIOS | IGLESIA DEL CRISTO CAPARROSO | PLANO: ALZADO SUR | ESCALA: 1/125 | Nº PLANO: 08 |

El interior del crucero y la cabecera de la nave se encuentran cuajados de apeos que, presumiblemente, sostienen los nervios y la plementería que aún se conservan.

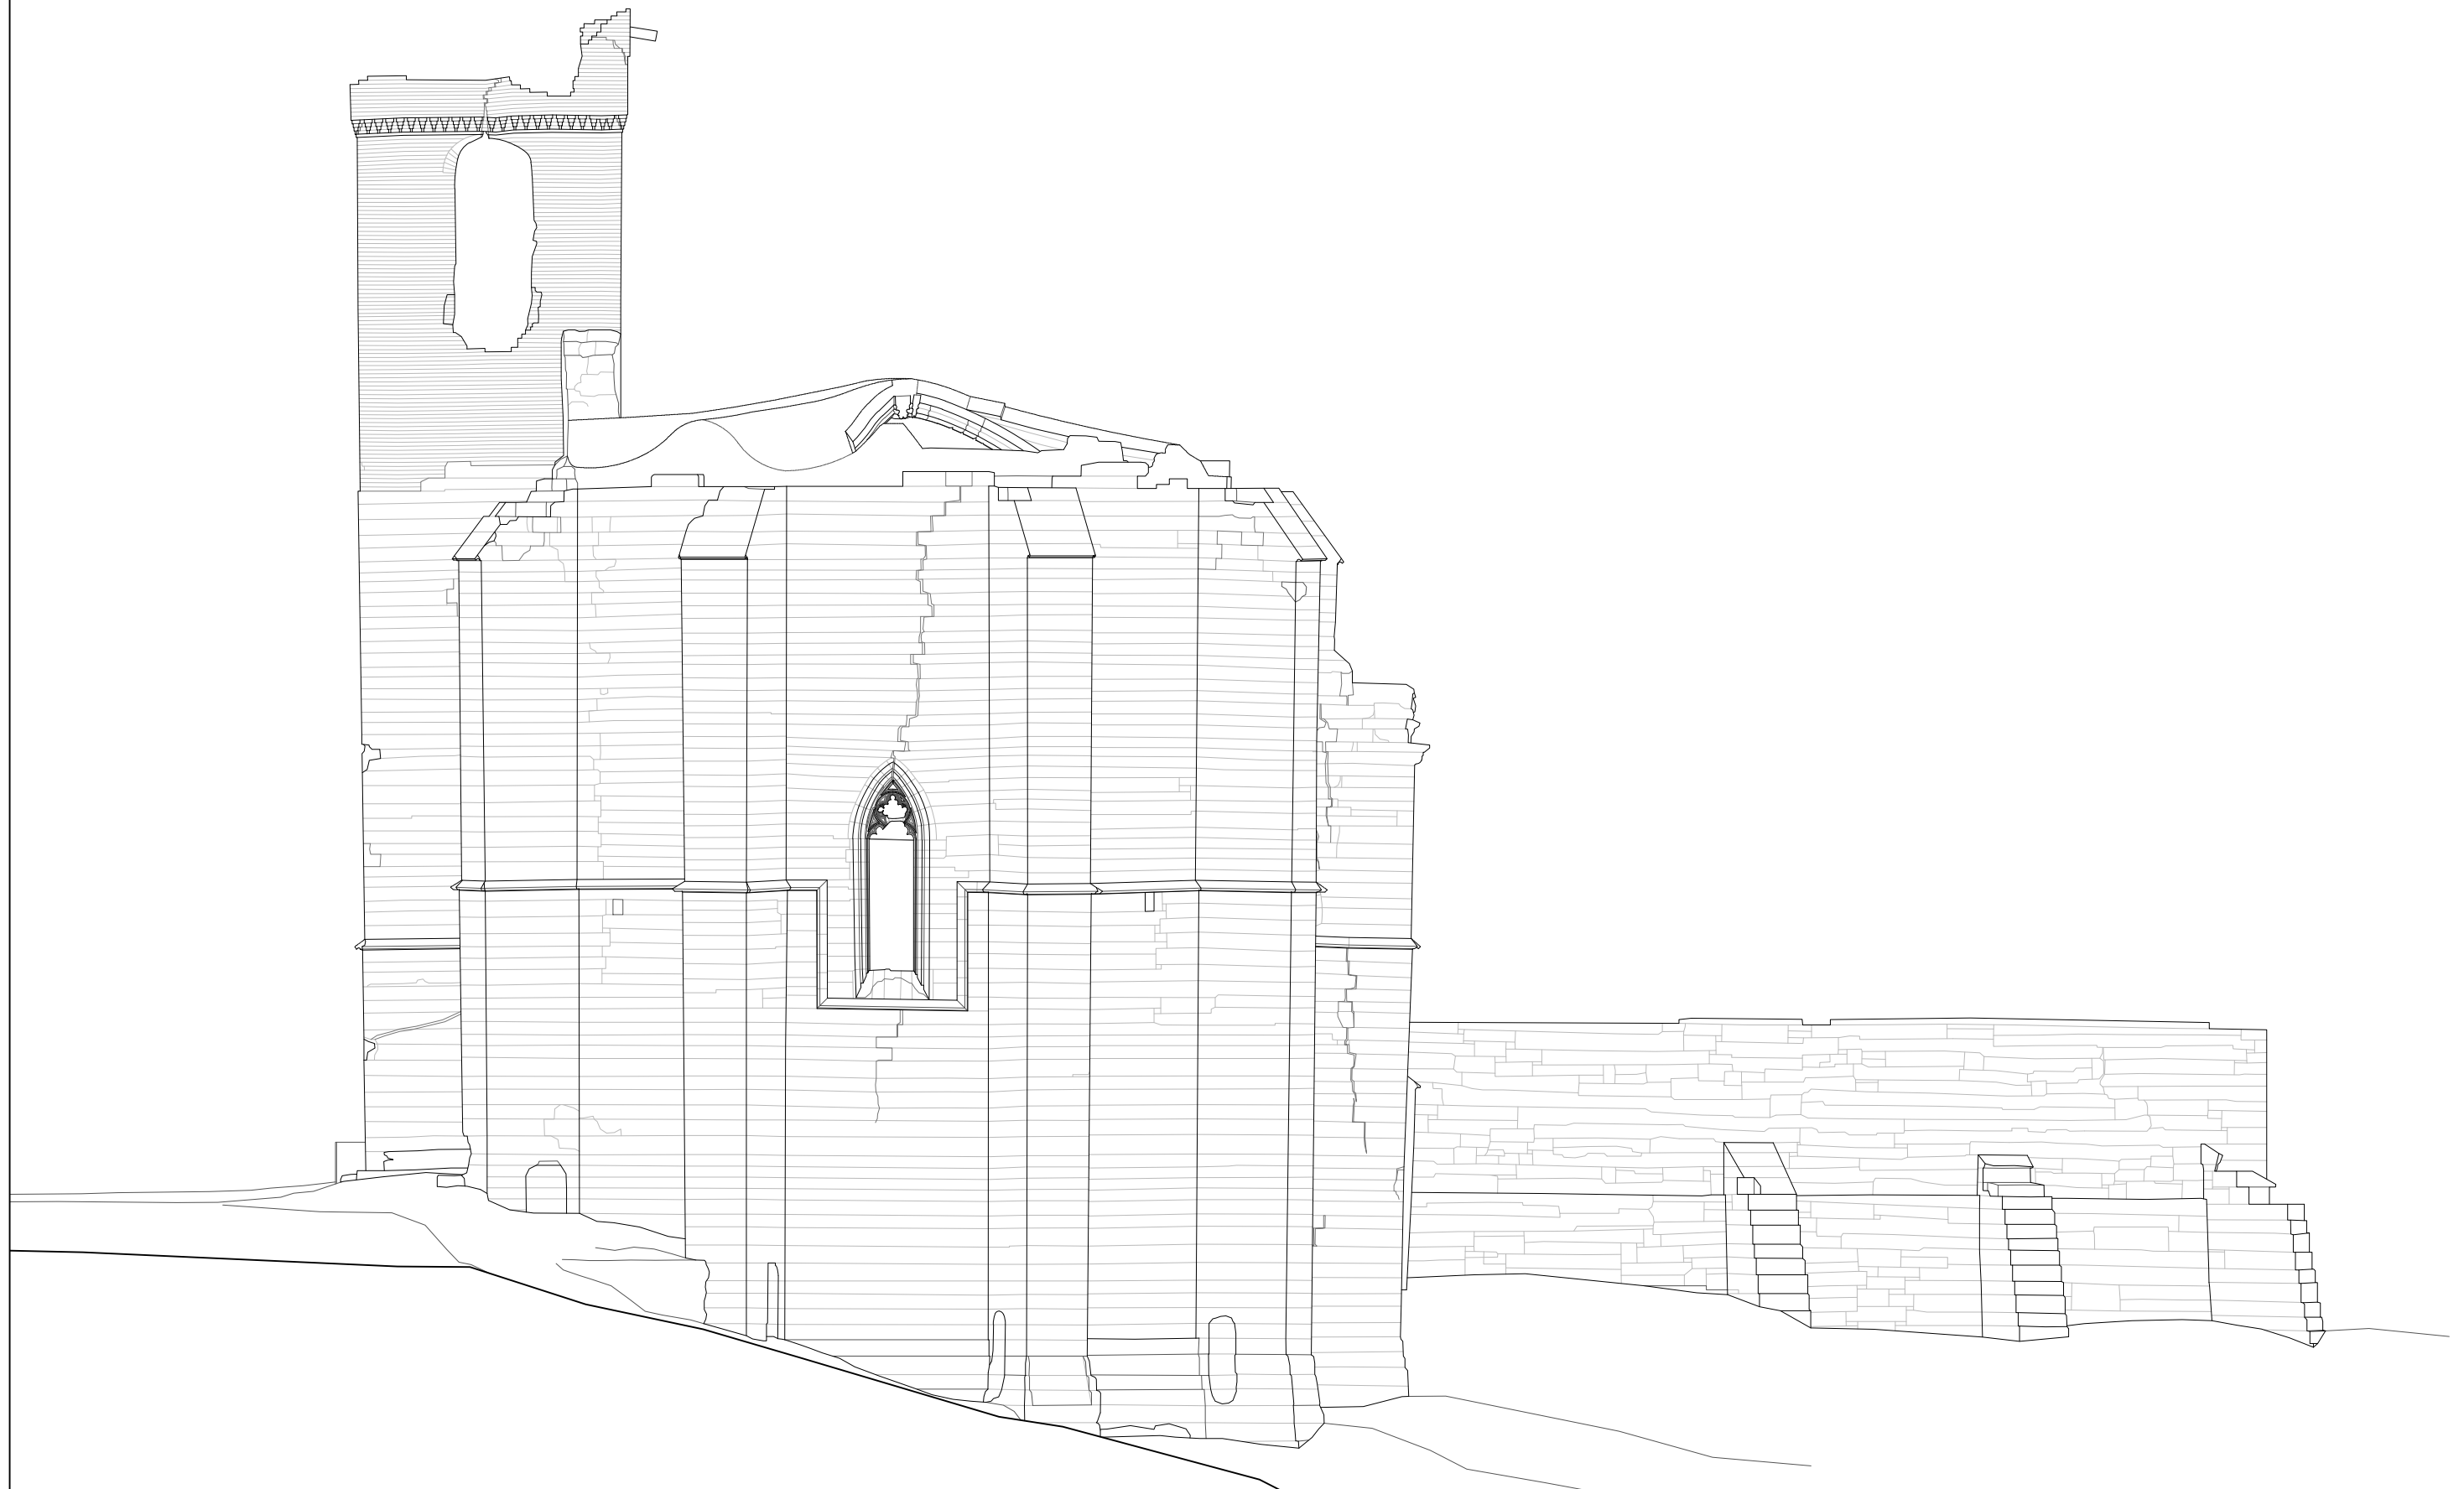
| FECHA: 03/10/2024 | FASE: ESTUDIOS PREVIOS | IGLESIA DEL CRISTO CAPARROSO | PLANO: ALZADO ESTE | ESCALA: 1/125 | Nº PLANO: 09 |

El interior del crucero y la cabecera de la nave se encuentran cuajados de apeos que, presumiblemente, sostienen los nervios y la plementería que aún se conservan.

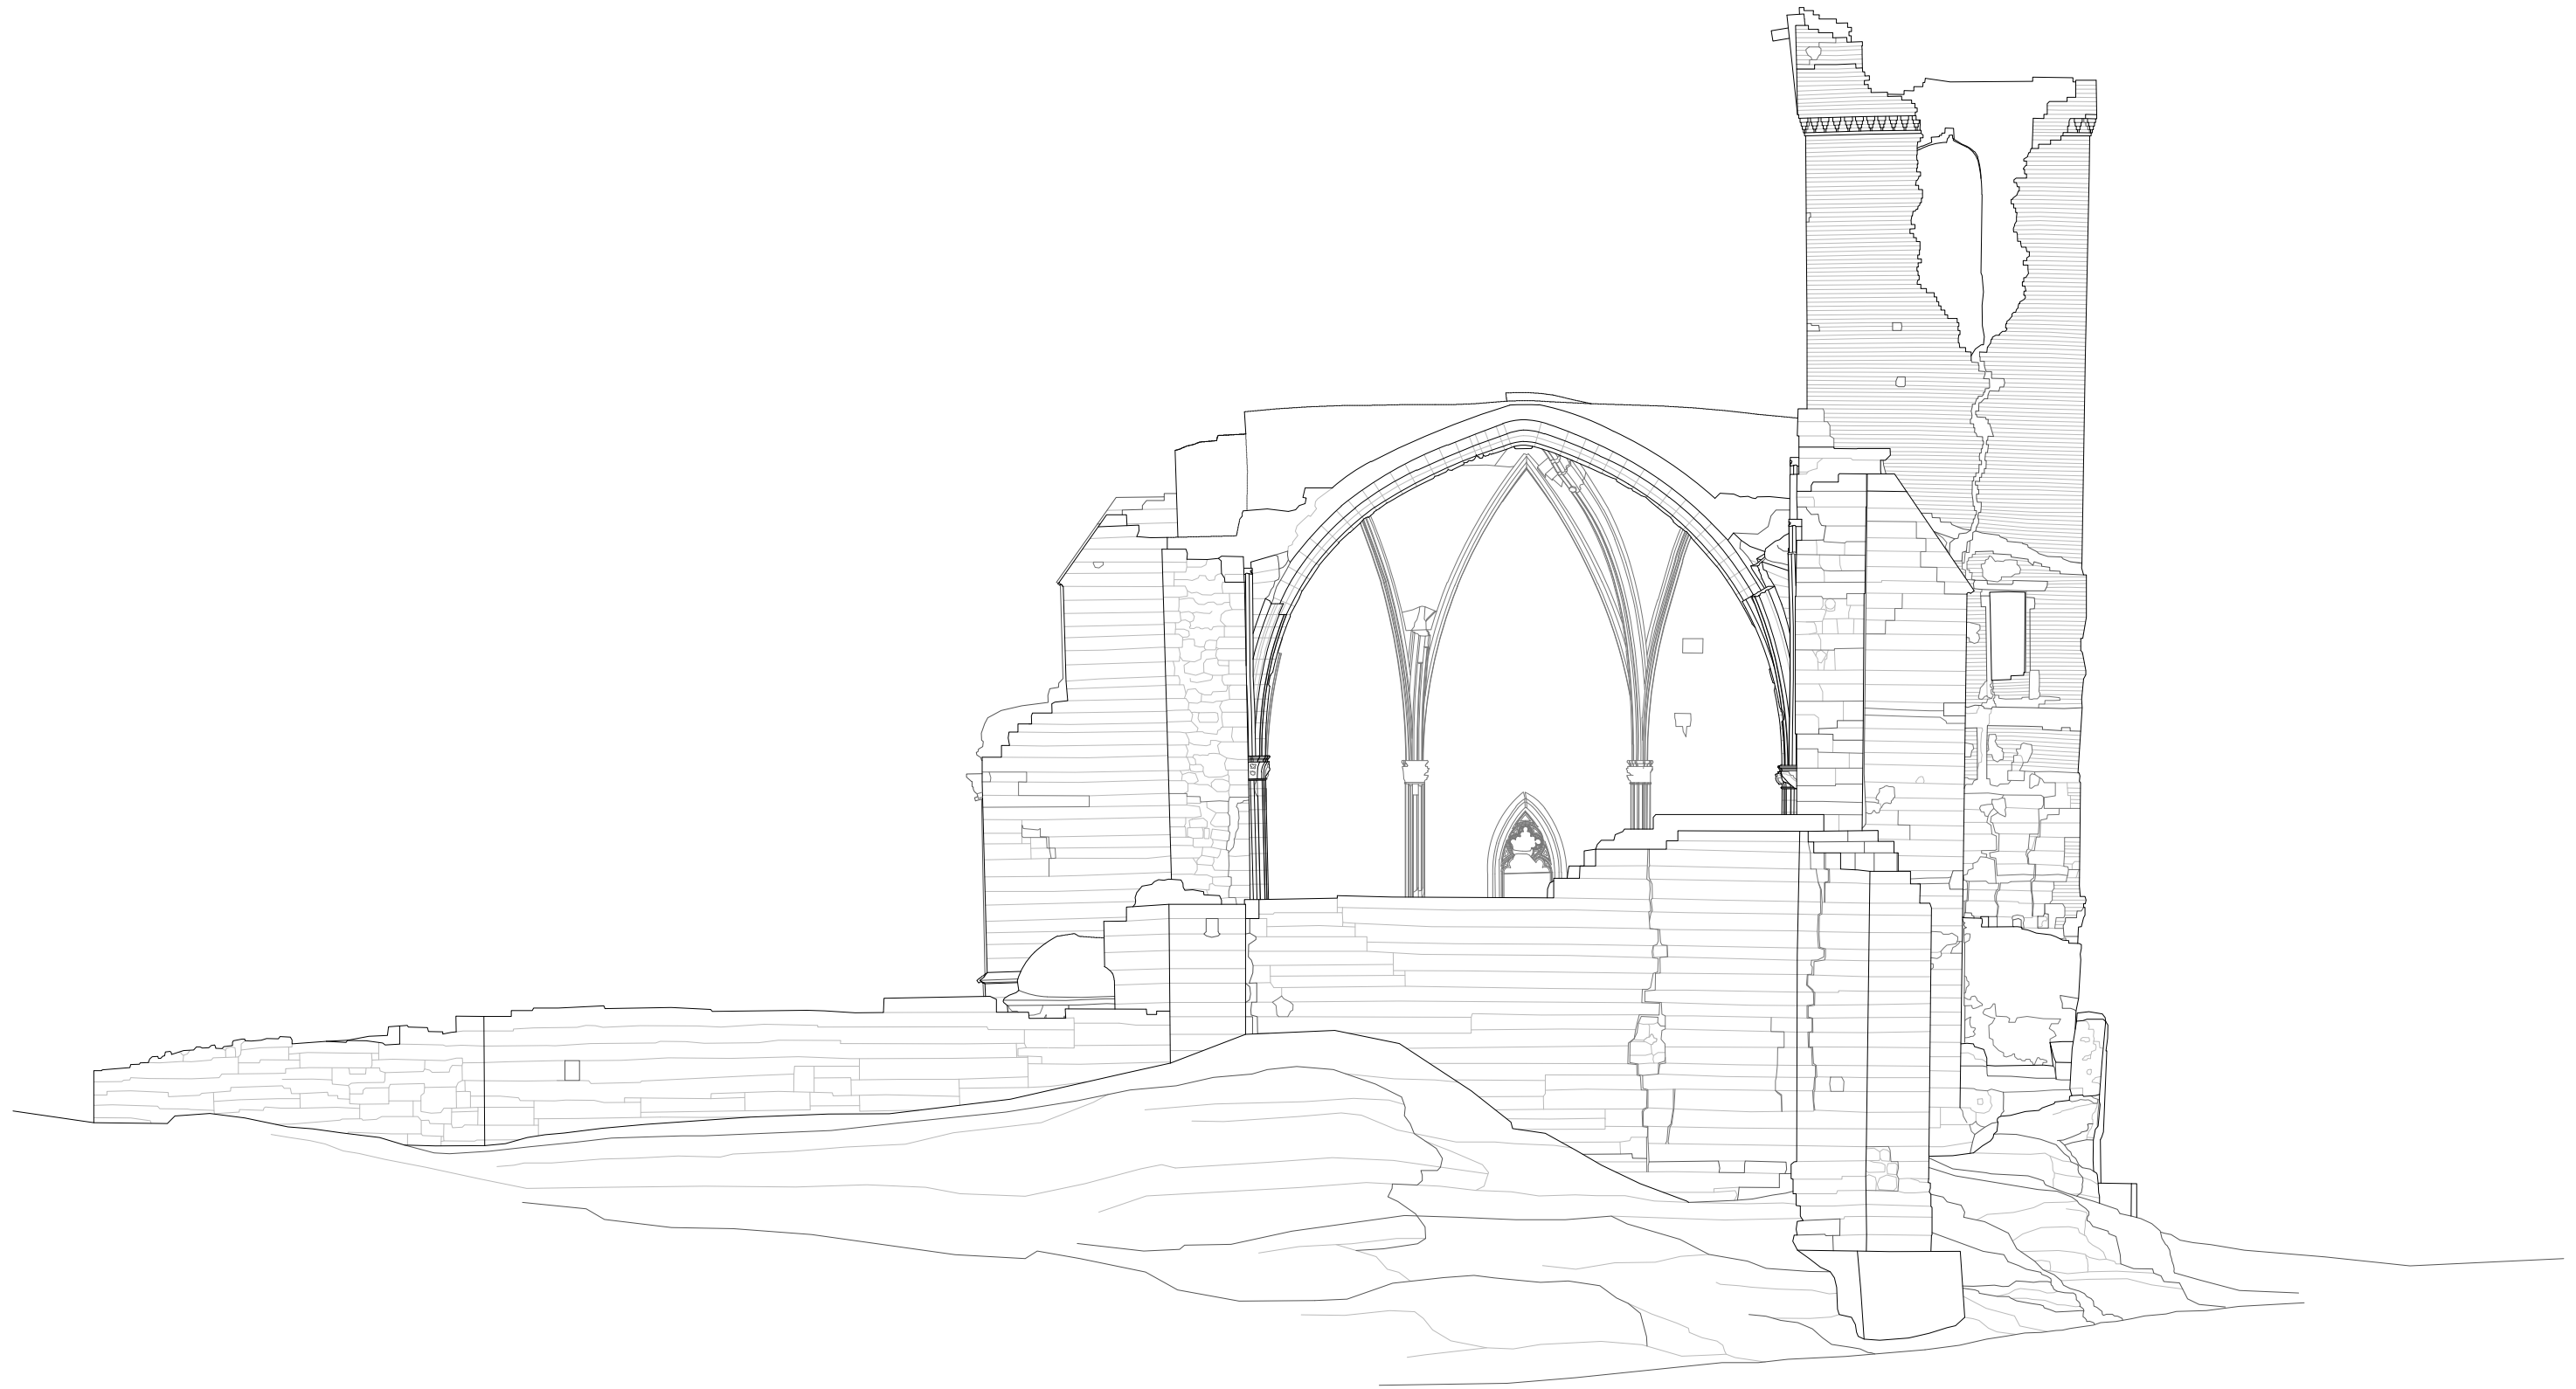
| FECHA: 03/10/2024 | FASE: ESTUDIOS PREVIOS | IGLESIA DEL CRISTO CAPARROSO | PLANO: ALZADO OESTE | ESCALA: 1/125 | Nº PLANO: 11 |

El interior del crucero y la cabecera de la nave se encuentran cuajados de apeos que, presumiblemente, sostienen los nervios y la plementería que aún se conservan.

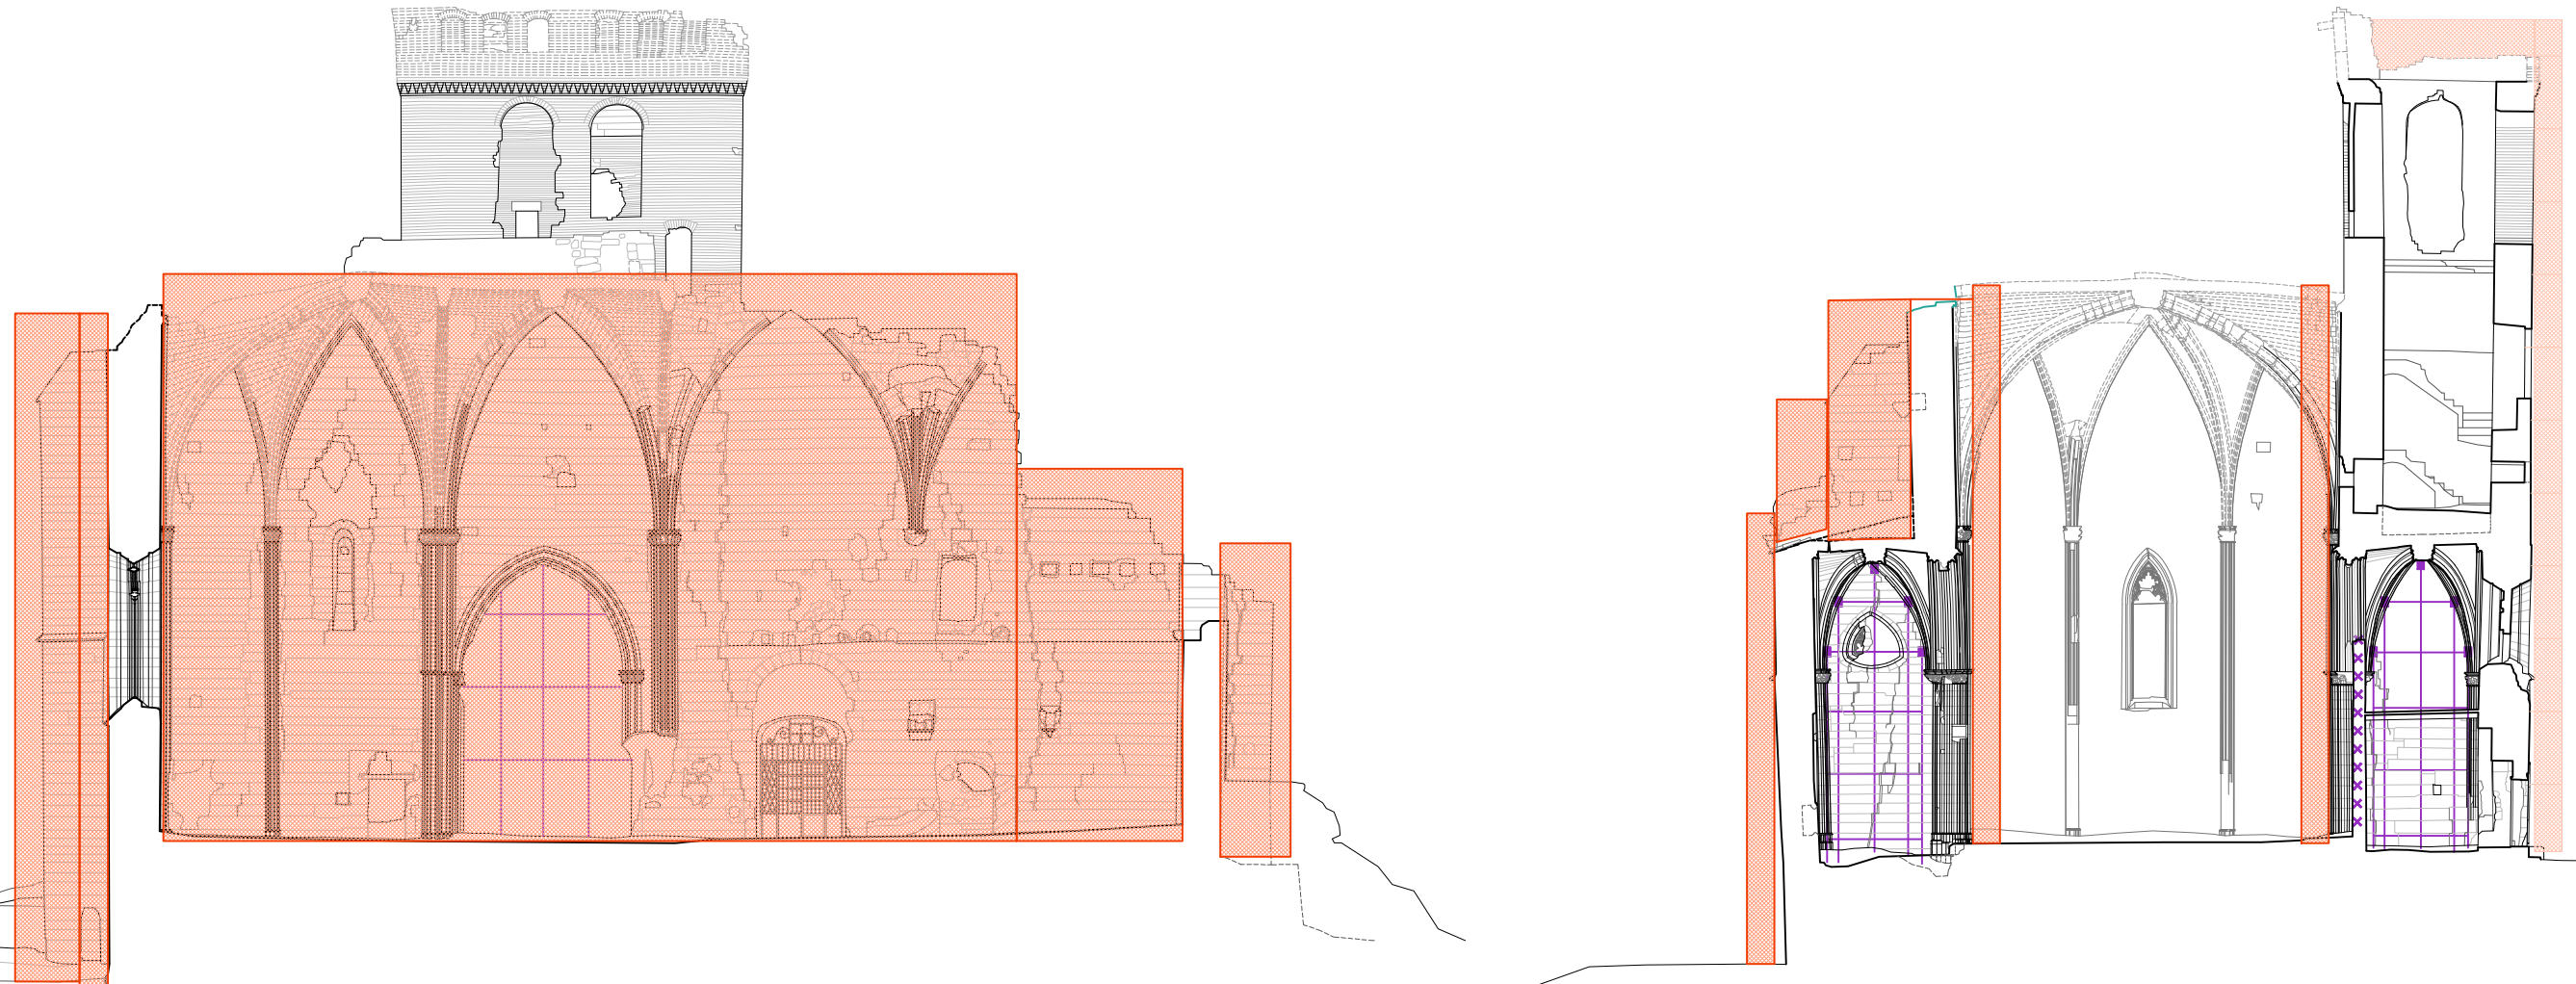
ANDAMIAJE EXTERIOR E INTERIOR DEL PERÍMETRO DEL TEMPLO (el andamio de la torre se conserva de los trabajos previos)

El interior del crucero y la cabecera de la nave se encuentran cuajados de apeos que, presumiblemente, sostienen los nervios y la plementería que aún se conservan.

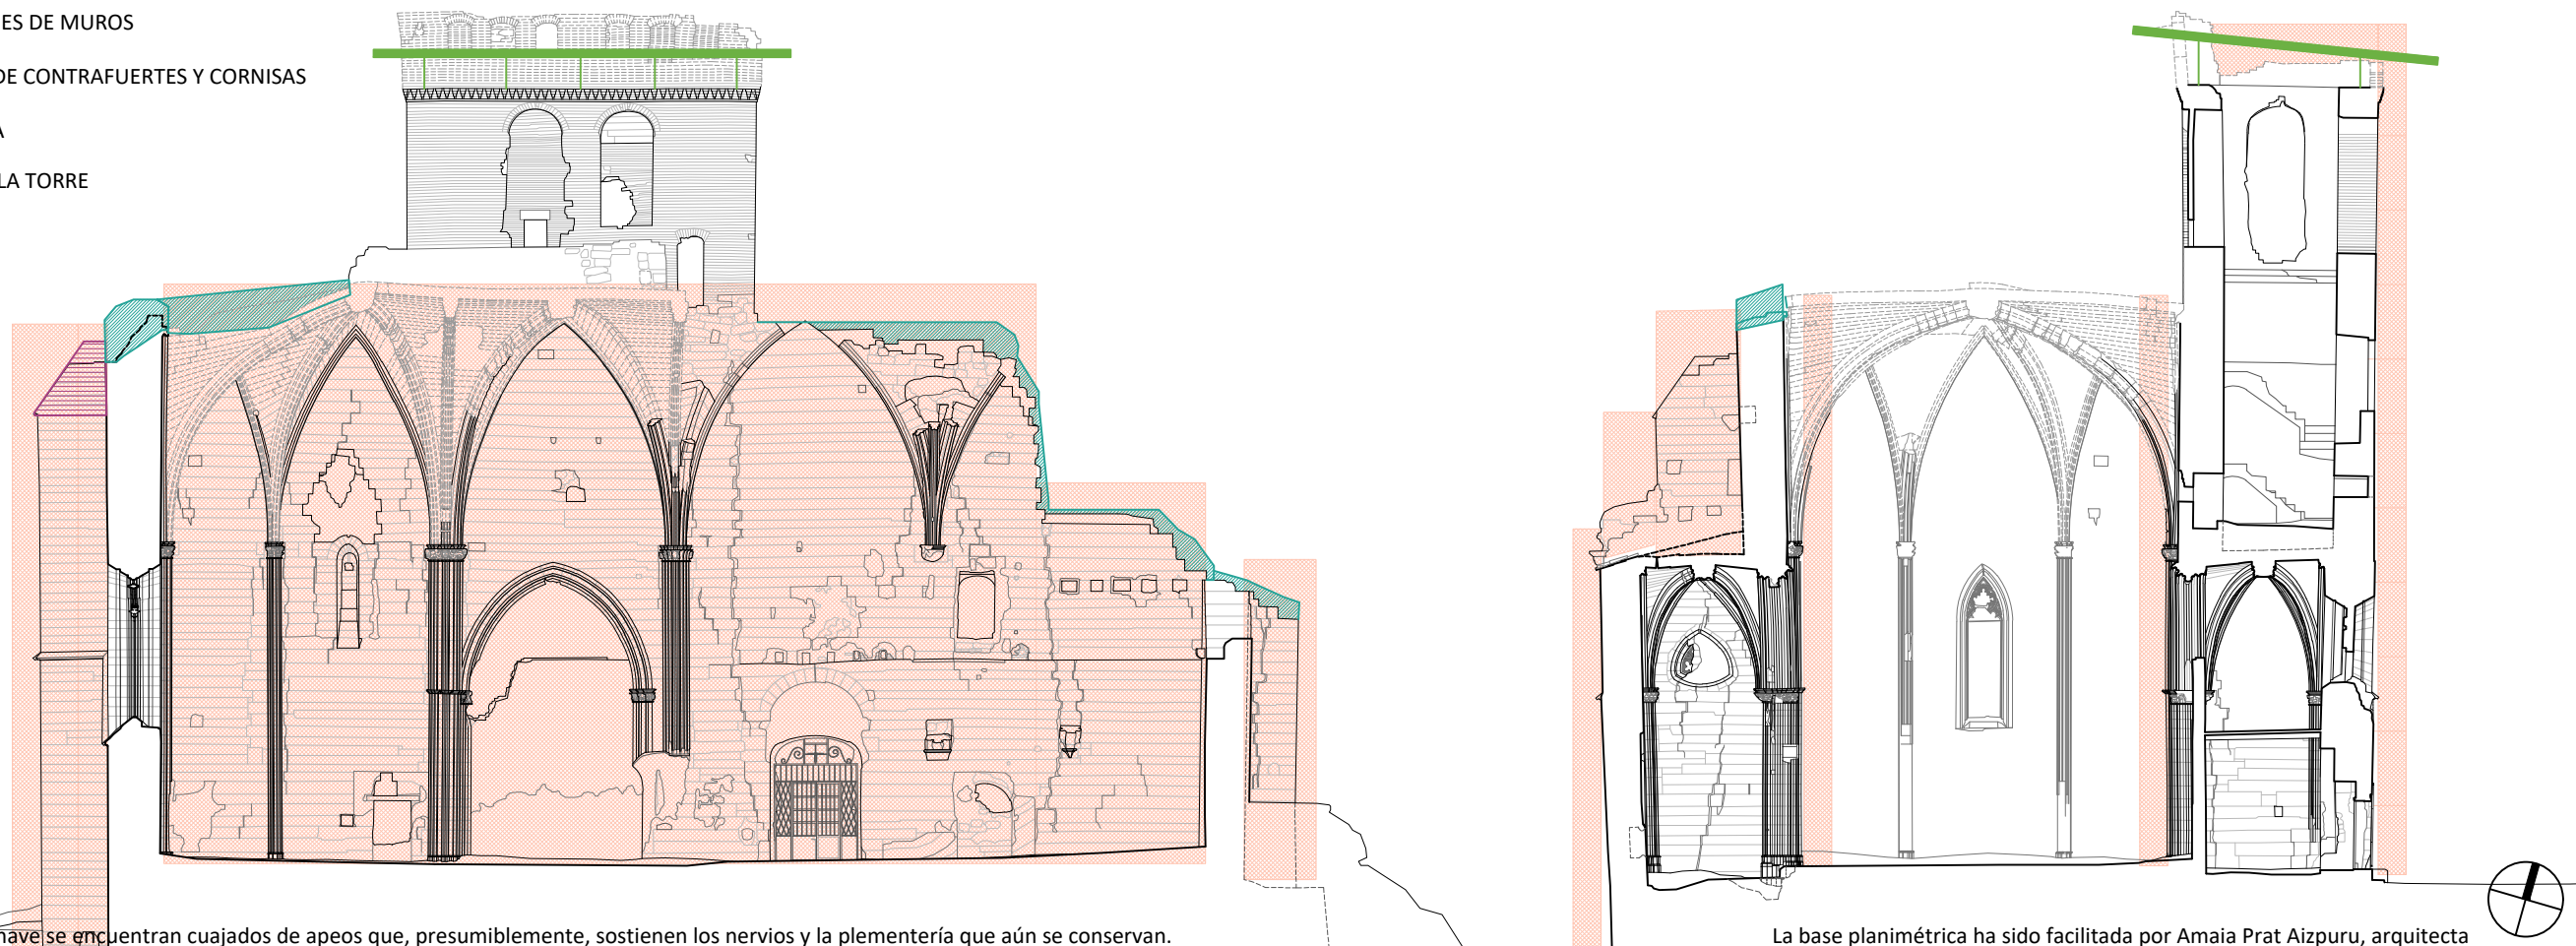
COSIDO DE MUROS, INYECCIONES

El interior del crucero y la cabecera de la nave se encuentran cuajados de apeos que, presumiblemente, sostienen los nervios y la plementería que aún se conservan.

- PROTECCIÓN DE CORONACIONES DE MUROS
- PROTECCIÓN Y CORONACIÓN DE CONTRAFUERTES Y CORNISAS
- REPOSICIÓN CUBIERTA DE TEJA
- COBERTURA PROVISIONAL DE LA TORRE
