**COLEGIO PÚBLICO
"ORREAGAKO AMA"
IKASTETXE PUBLIKOA**

ACTUACIONES ESCUELAS de GARRANTZA según el CONVENIO entre el DEPARTAMENTO DE EDUCACIÓN DEL GOBIERNO DE NAVARRA Y EL AYUNTAMIENTO DE GARRANTZA.

C/ IBERREKA, nº 3, GARRANTZA. (NAVARRA).

MEMORIA

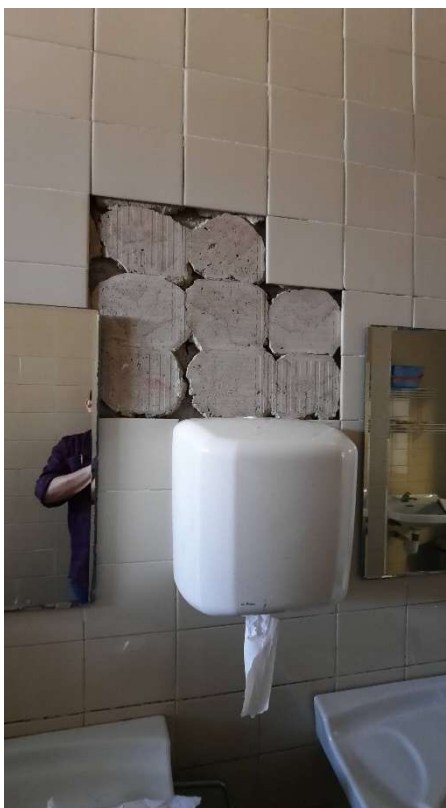
Hay zonas, en las que es imposible reponer los acabados que se han caído, porque debido a movimientos y asentamientos de los tabiques no hay espacio material para colocar nuevas piezas de cerámica.

Esta situación, que hace que **estén a la vista los morteros de agarre** y soporte de las baldosas cerámicas, ocasionan que dichas zonas no sean salubres.

FOTO 07- Desperfectos Alicatados y Paredes.

Por este motivo se plantea REFORMAR LOS ASEOS Y VESTUARIOS, REDISEÑANDO EL ESPACIO Y SUSTITUYENDO LOS ACABADOS que están deteriorados.

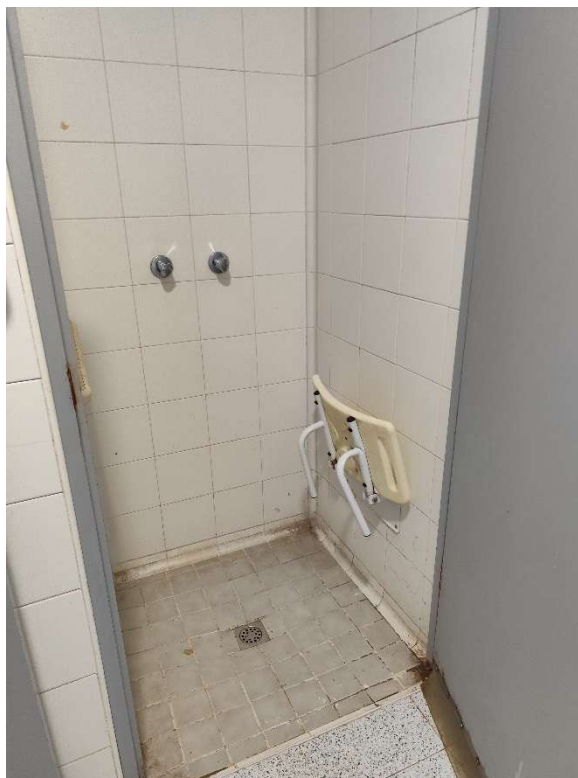
El suelo actual es de piezas de cerámica que no son antideslizantes, como no hay separación entre las duchas y el resto del pavimento, este se encuentra mojado ocasionando resbalones continuamente.

FOTO 10- Pavimentos en duchas a sustituir por un suelo antideslizante.

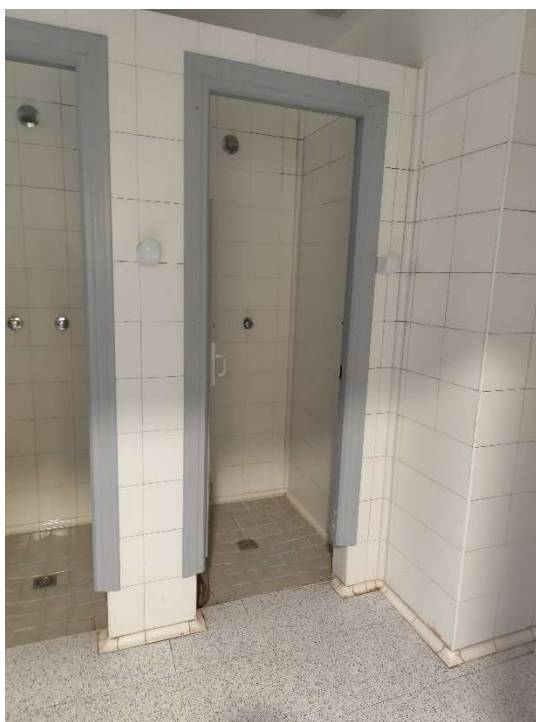
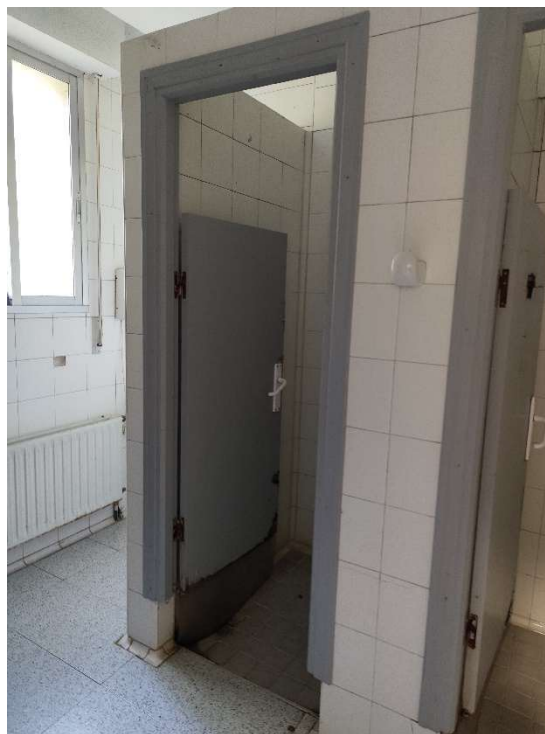
Las carpinterías de madera existentes están rotas en su mayoría, necesitando su sustitución urgentemente por unas nuevas, que, además, deben de resistir la humedad, ya que algunas de las puertas actuales están en contacto con el agua de las duchas debilitando su terminación y su madera.

FOTOS 12 y 13- Carpinterías en habitaciones y duchas a Sustituir.

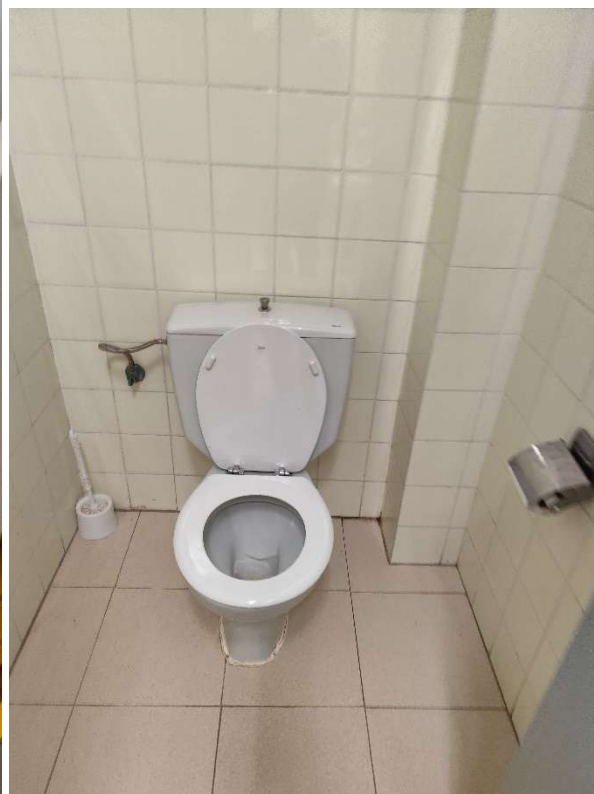
Igual que en estancias anteriormente comentadas, **los acabados y alicatados** situados en los tabiques y paredes son muy antiguos, que debido al uso están cayéndose por toda la estancia. El equipo de mantenimiento los sustituye por piezas de similares características, pero aun así se notan descuadres, juntas de diferentes magnitudes y una diferencia estética evidente.

El suelo actual es de piezas de cerámica que no son antideslizantes. Con la sustitución del pavimento por un suelo nuevo, en este caso de LINOLEO modelo adaptado a la normativa y cumpliendo con la resbaladidad en centros educativos, se evitará el problema actual.

FOTO 19 y 20 – Acabados a sustituir y distribución poco eficiente.

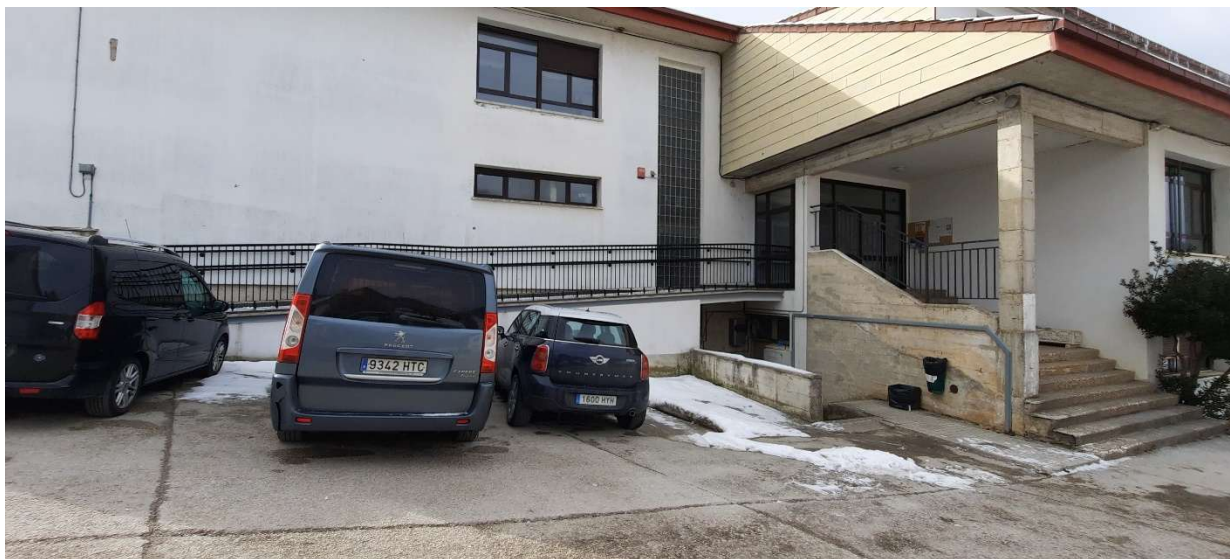
FOTO 32 – Acceso a edificio y detalles rampa accesibilidad.

A día de hoy la rampa se encuentra ejecutada en la fachada Norte del edificio como rampa accesible para el acceso general al edificio. Se sitúa adosada al edificio, es exterior y se encuentra descubierta por lo que **PROVOCA INCANTABLES CAÍDAS LOS DÍAS DE HIELO Y NIEVE, QUE EN ESTA ZONA SON MUCHOS.**

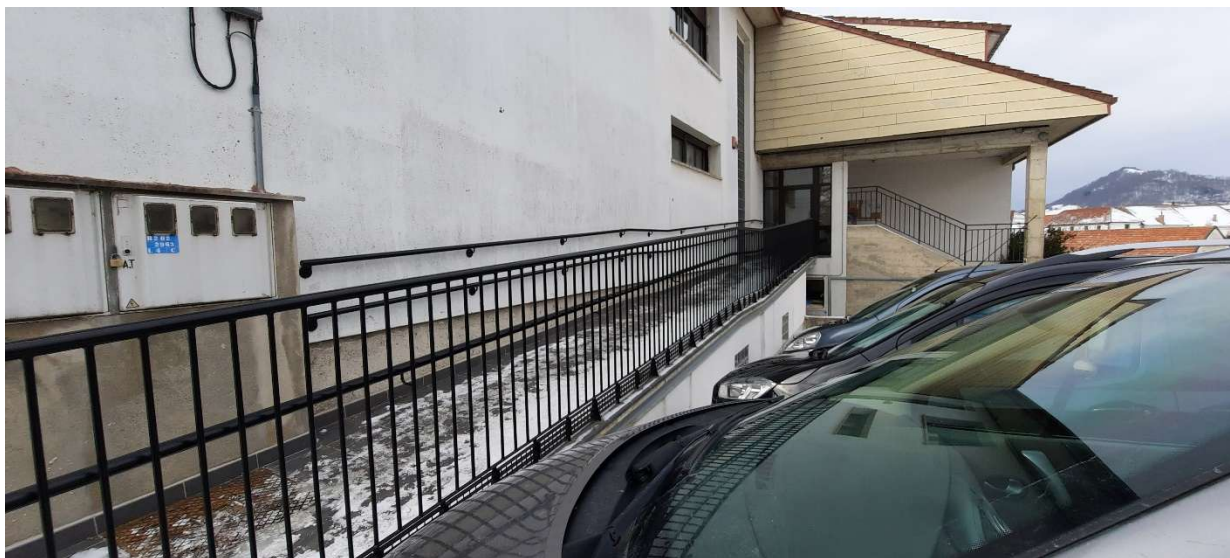
FOTO 33 - Acceso a edificio y detalles rampa accesibilidad.

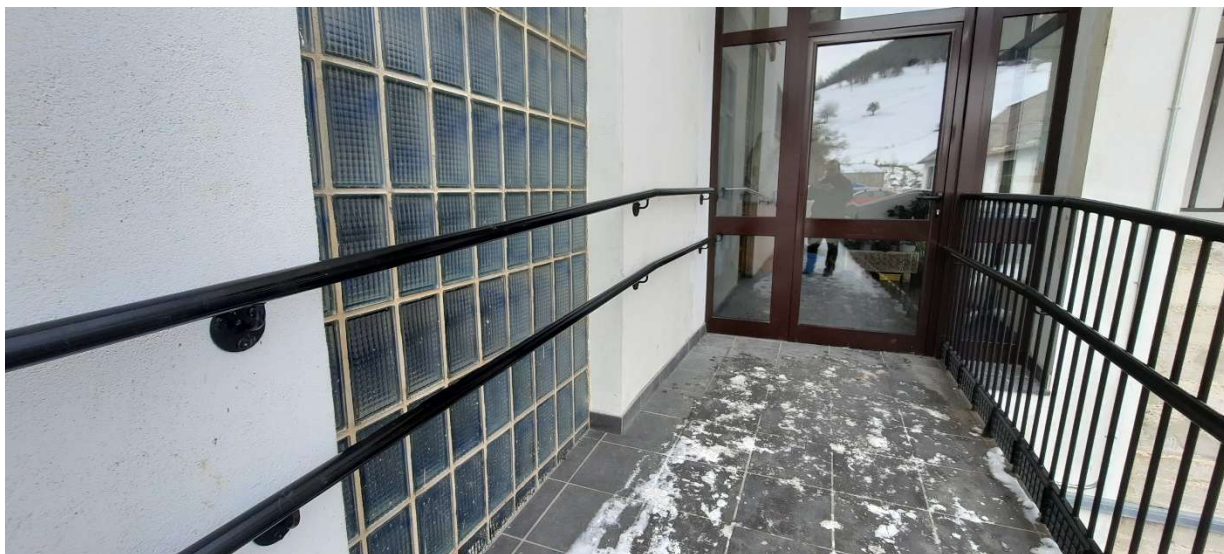
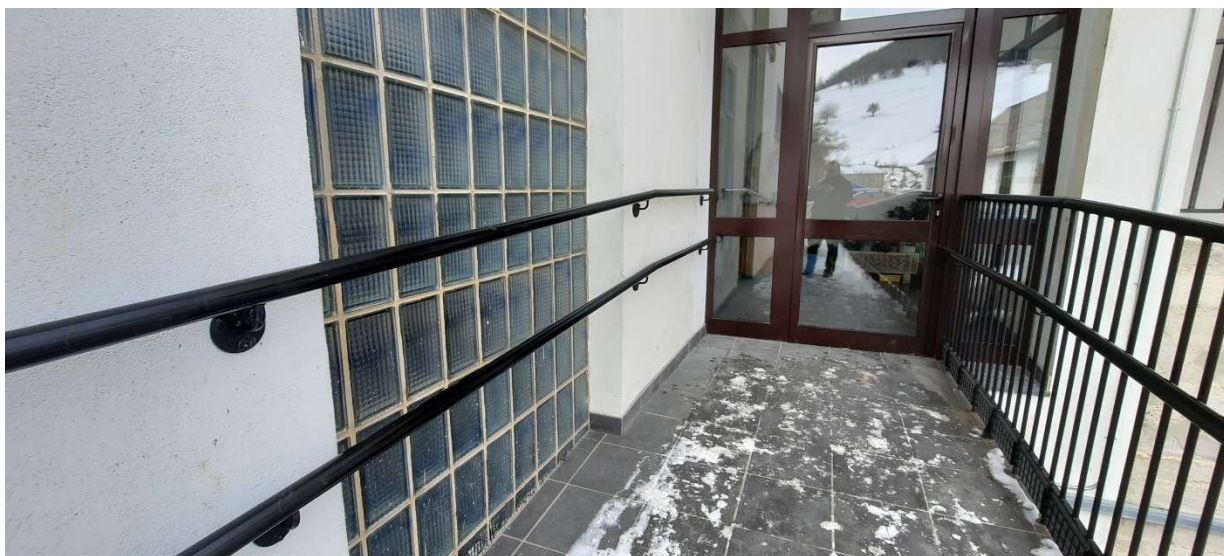
FOTO 34 y 35 - Acceso a edificio y detalles rampa accesibilidad.

Cuenta con unas dimensiones de 1,70 m de anchura con dos tramos de longitudes 6,60 y 6,90 m, con un rellano intermedio y dos mesetas, inicial y final, ambas de 1,5 m de longitud. La pendiente es del 6%, con pendiente transversal del 2%.

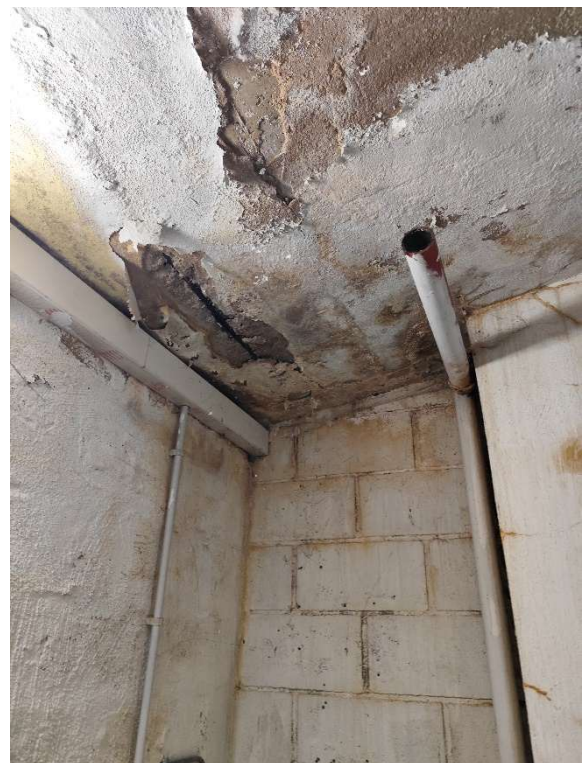
De todos los problemas detectados en las inspecciones realizadas, los trabajos más urgentes **SON LA REPARACIÓN DE MUROS Y TECHOS QUE ESTÁN DETERIORADOS PERMITIENDO LA ENTRADA DE FILTRACIONES DE AGUA**, afectando sobre todo A LA SALA DE CALDERAS, donde ya ha provocado episodios de fallos de funcionamiento y que tienen que solventarse para que la caldera de agua caliente sanitaria y la caldera de calefacción se puedan utilizar.

FOTO 40 y 41 – Desperfectos Sala de Calderas, muros sin impermeabilización.

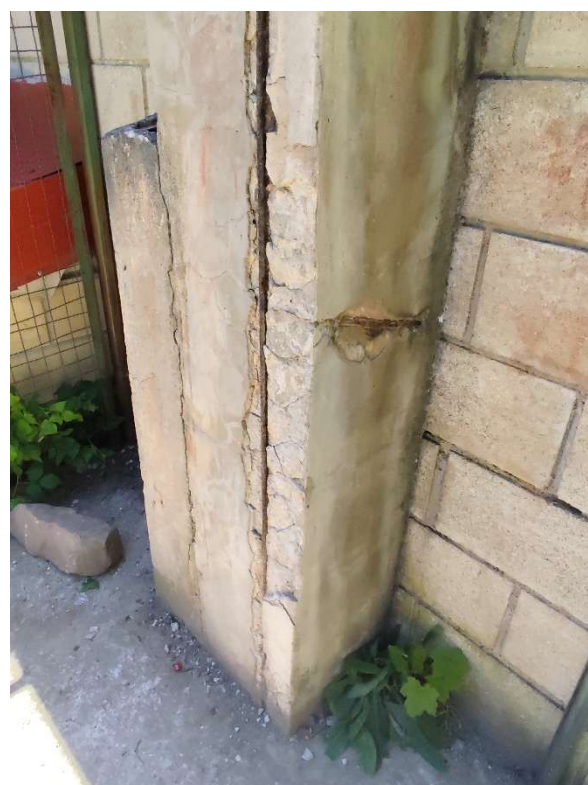
En las siguientes fotografías se puede observar los canalones rotos y doblados, están completamente inservibles y tienen que ser cortados y sustituidos por unos nuevos, además, habrá **que reforzarlos para que puedan soportar el peso de la nieve durante el invierno**.

También se adjuntan fotografías donde puede verse las **chimeneas de ladrillo y chapa dañadas por la presencia de agua** que ha ocasionado la caída de los revestimientos de mortero dejando sus armaduras a la vista y ocasionando oxidación en ellas.

FOTO 45 y 46 – Desperfectos Techo Sala de Calderas y vestuarios.
