### **OBRAS DE REPARACIÓN EN EL PARQUE DE LAS PIONERAS DE LEZKAIRU EN PAMPLONA SITUADO EN AVENIDA DE JUAN PABLO II. 31004 PAMPLONA (NAVARRA)**

29 DE ABRIL DE 2026

A continuación, se describen los daños observados en el Parque de las Pioneras durante la visita realizada en febrero de 2026 y que serían objeto de las obras de reparación y restauración:

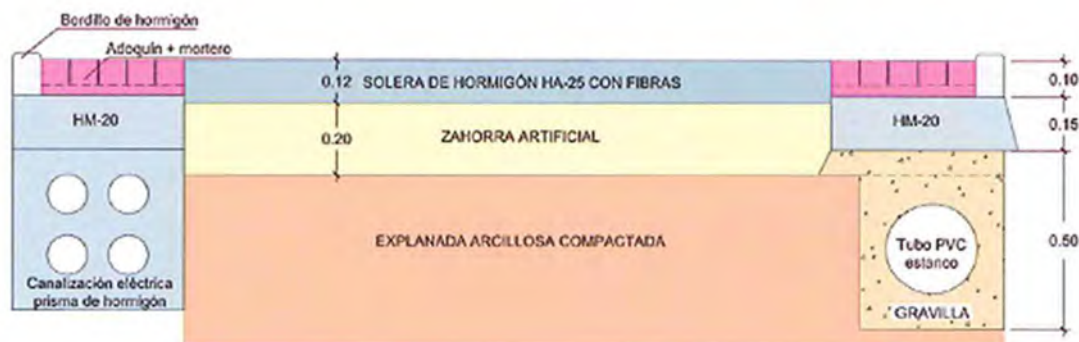
Sección tipo del camino peatonal formado por losa de hormigón de 12cm y encintado en los bordes adoquinado

Se prescribe la **demolición y posterior reconstrucción** de las losas de hormigón armado, restituyendo el espesor nominal de **12 cm** según instrucciones de obra. Con el fin de garantizar la continuidad estética, la funcionalidad hidráulica y la eficiencia de la red de drenaje, las unidades de obra se ejecutarán siguiendo una metodología análoga a los tramos anteriormente reparados en el año 2025, que cuentan con la conformidad de la Dirección Facultativa (DF).

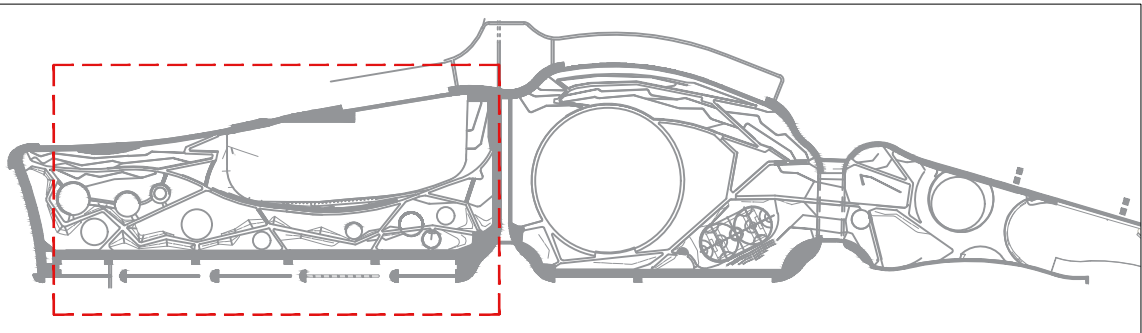
PLANO DE DAÑOS (1/2)

| DAÑOS BORDE LOSA O PRESENCIA DE GRIETAS | | DESNIVEL ENCINTADO LOSA | |
| | | | (*) PICADO Y RESTITUCIÓN DE LOSA A NIVEL |

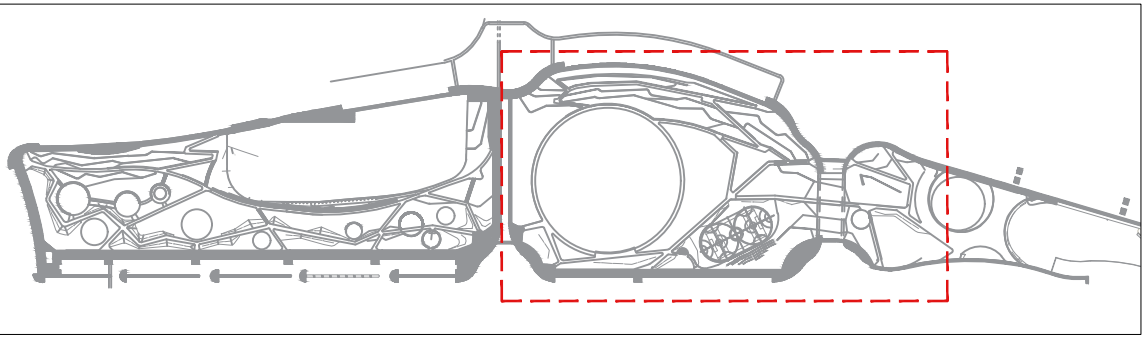
PLANO DE DAÑOS (2/2)

DESNIVEL >2,5-3cm (\*)

(\*) PICADO Y RESTITUCIÓN DE LOSA A NIVEL
