Sangüesa / Zangoza
Iglesia de San Salvador /
San Salvatore eliza

Restauración de la envolvente
Fase 2. Nave y cuerpos adosados /
Ingurutzaila leheneratzea
2. Fasea. Nabea eta gorputz atxikiak

Proyecto de ejecución /
Exekuzio proiektua
Junio de 2026 / 2026-ko Ekaina

Memoria / Memoria

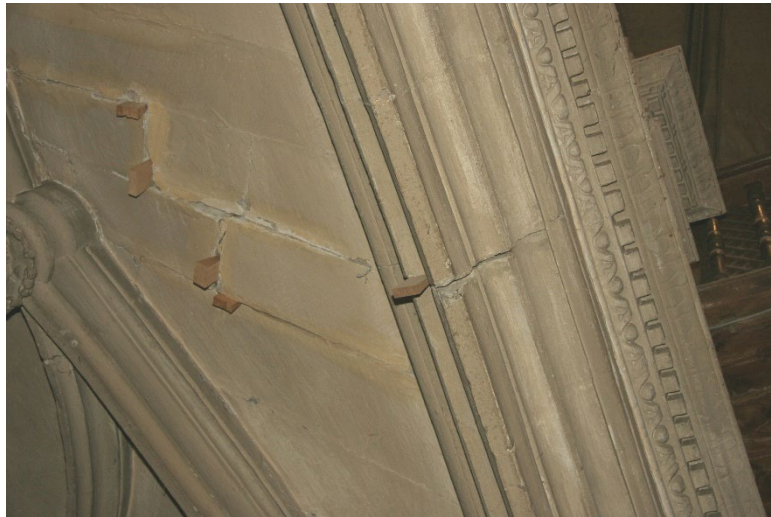
Una vez restaurada la torre, las intervenciones en el templo han estado encaminadas al mero mantenimiento y conservación del mismo. A mediados de los años 90 se colocaron las primeras cuñas de madera para el retacado de las grietas más acusadas en el intradós de la bóveda del coro bajo. Debido a sus desprendimientos por posibles movimientos de la fábrica se fueron repasando y recolocando cerca del año 2000 y en 2010.

*Mayo de 2012. Acuñaado de bóveda del coro
Fuente: Carlos Martínez Álava*

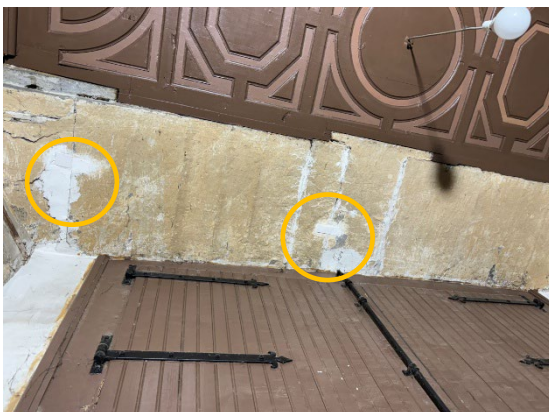
- Colocación de testigos de yeso en diferentes puntos de la bóveda del coro bajo, la fachada oeste y la fachada norte -en encuentros con los arcos formeros- a fin de obtener datos de la evolución. Entre el mes de noviembre de 2024 y mayo de 2025, previo al inicio de las obras de restauración de la primera fase, se llevó a cabo un seguimiento periódico de estos testigos que concluyó que, a lo largo de dicho espacio de tiempo, no se habían registrado movimientos significativos, puesto que únicamente se manifestaron microfisuras –apenas perceptibles sin la instalación de medios auxiliares- en dos de los testigos: uno situado en el encuentro del arco formero de la bóveda del coro bajo y el muro septentrional, en el tramo 6, y otro situado entre el formero izquierdo del mismo tramo y misma orientación.

28 de octubre de 2024. Testigos de yeso
Puerta oeste

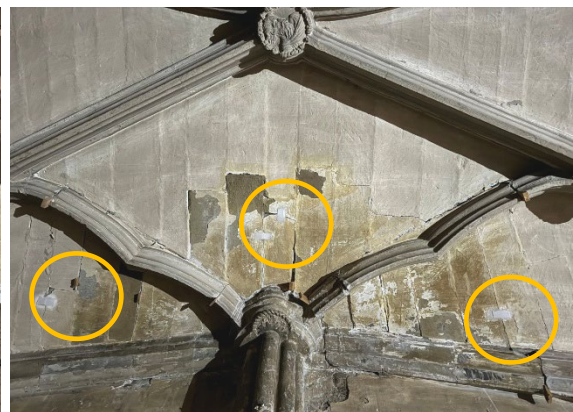
28 de octubre de 2024. Testigos de yeso
Bóveda del coro

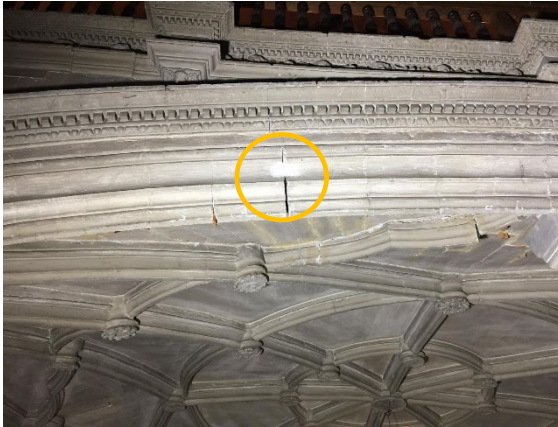
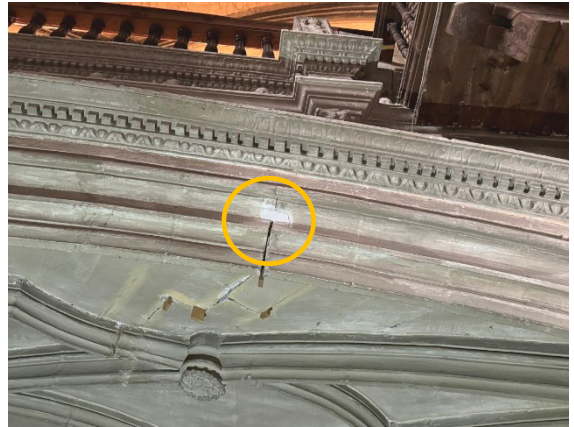
28 de octubre de 2024. Testigos de yeso
Arco del coro

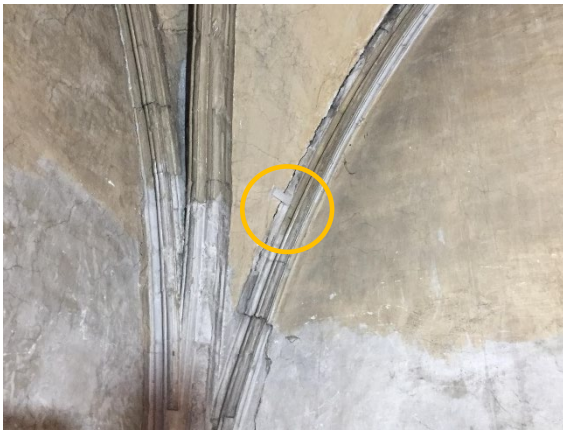
29 de octubre de 2024. Testigos de yeso
Lado septentrional tramo 6

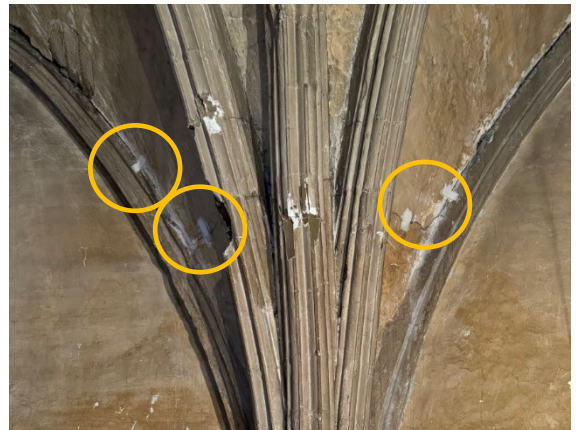
29 de octubre de 2024. Testigos de yeso
Lado septentrional entre tramos 5 y 6

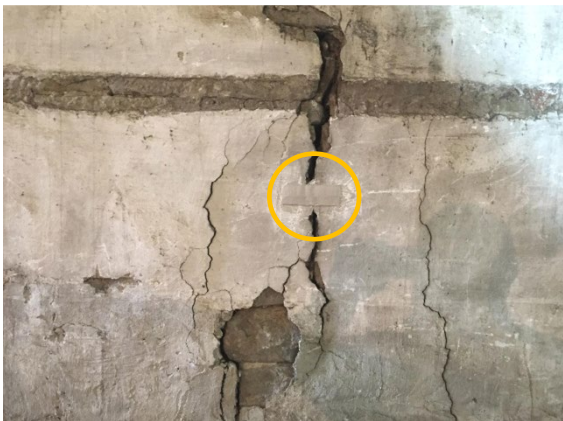
29 de octubre de 2024. Testigos de yeso
Lado septentrional tramo 6
Fuente: Rogelio Taboada

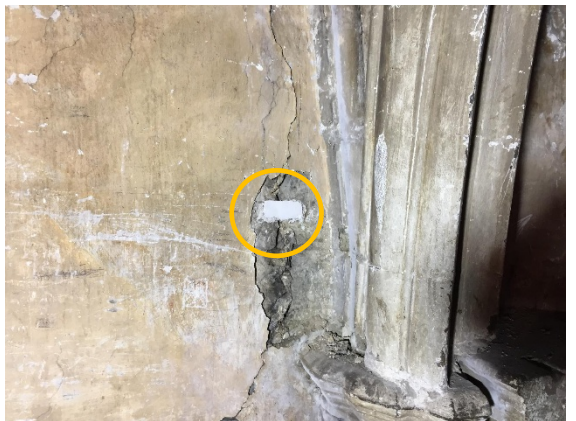
29 de octubre de 2024. Testigos de yeso
Lado septentrional entre tramos 5 y 6
Fuente: Rogelio Taboada

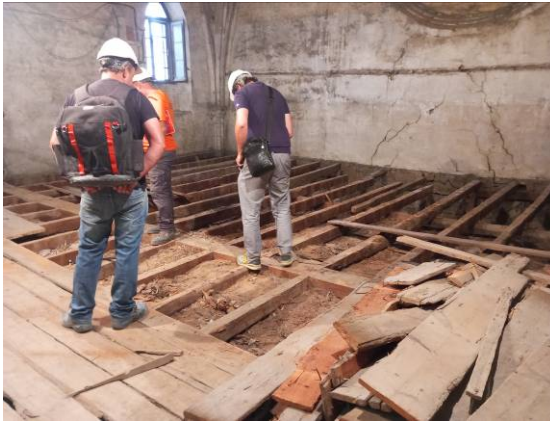
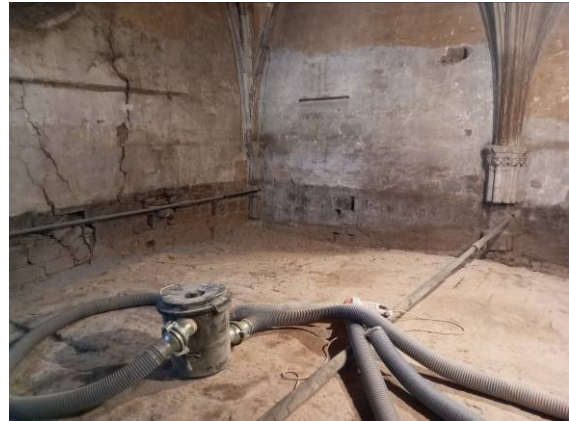
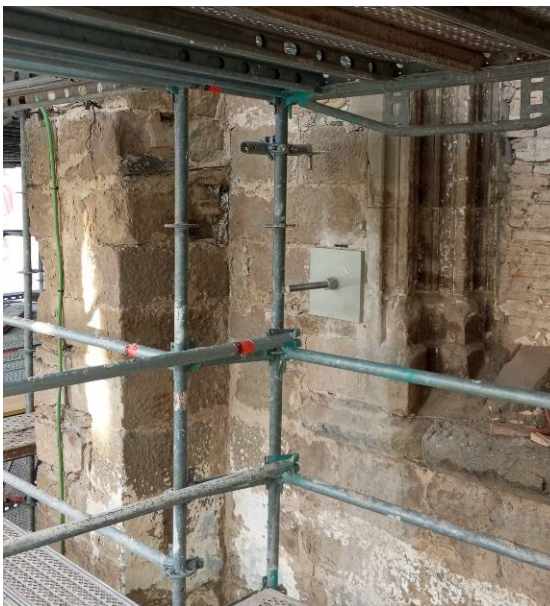
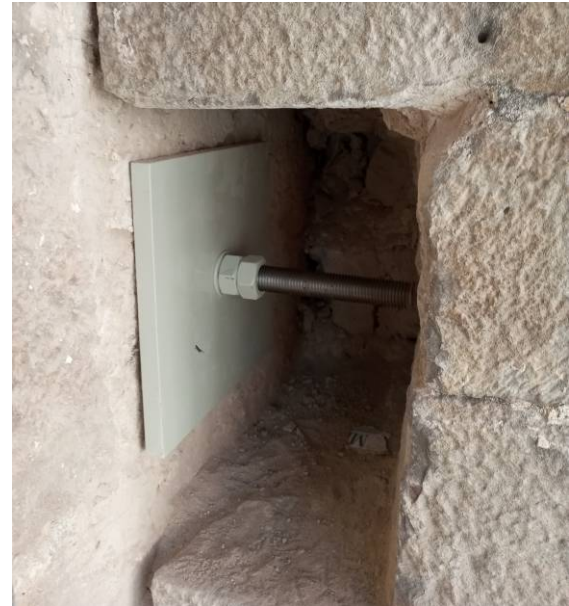
Arriba, vista del coro durante el desmontado de la subestructura del entablado del pavimento y del trasdós de la bóveda limpio con los tirantes colocados. Abajo, detalle de dos de las placas de retención en el muro sur

Con el fin de mejorar la estabilidad estructural del conjunto, durante las obras se ha abordado la consolidación y el refuerzo de los muros y los contrafuertes de la nave y el atrio. Para ello, por un lado, se han atirantado los tres pares de contrafuertes de los pies de la nave -correspondientes a los dos tramos de bóveda del coro- mediante tres tirantes de acero de 25 mm de diámetro, con tensores centrales y sus correspondientes placas de retención de acero de 300 x 300 mm. Los tirantes se han situado al nivel del punto alto del trasdós de la bóveda del coro, de manera que en el futuro quedarán ocultos por el pavimento, ya que el entarimado existente antes del inicio de las obras ha tenido que ser desmontado para poder llevar a cabo la consolidación del trasdós de la bóveda, tal y como se describirá más adelante.

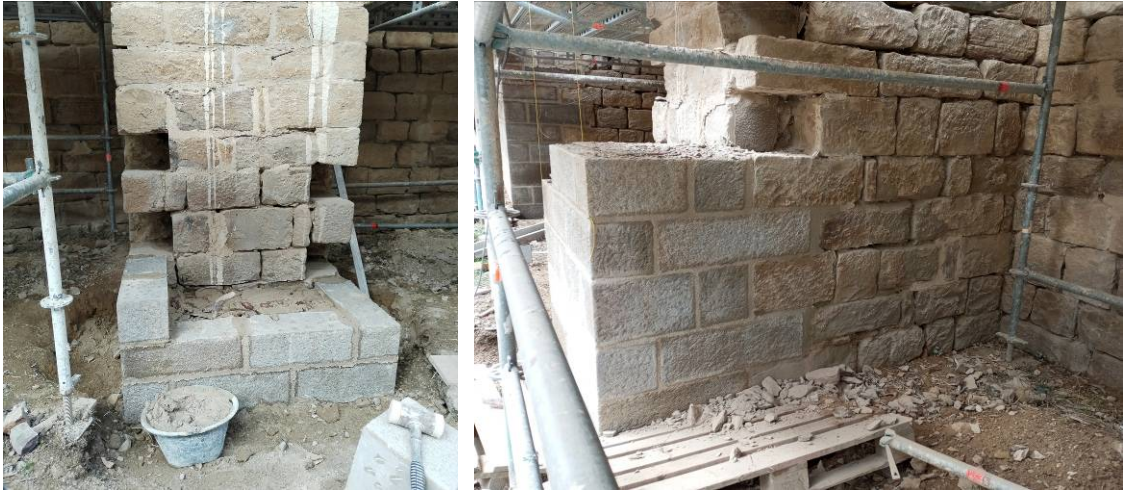
Proceso de ejecución del recrecido de los contrafuertes de la fachada sur

Por otro lado, se han recrecido cuatro contrafuertes de la nave: tres de ellos del muro sur y otro del muro norte. El recrecido se ha realizado en los cuatro metros inferiores de cada uno de los contrafuertes, ampliando su longitud en torno a 50-60 cm y empleando el mismo tipo de piedra y despiece, trabando con las hiladas existentes en la medida de lo posible. Para ello, se han ejecutado previamente las correspondientes cimentaciones de hormigón ciclópeo de cal hidráulica a la cota de la cimentación existente.

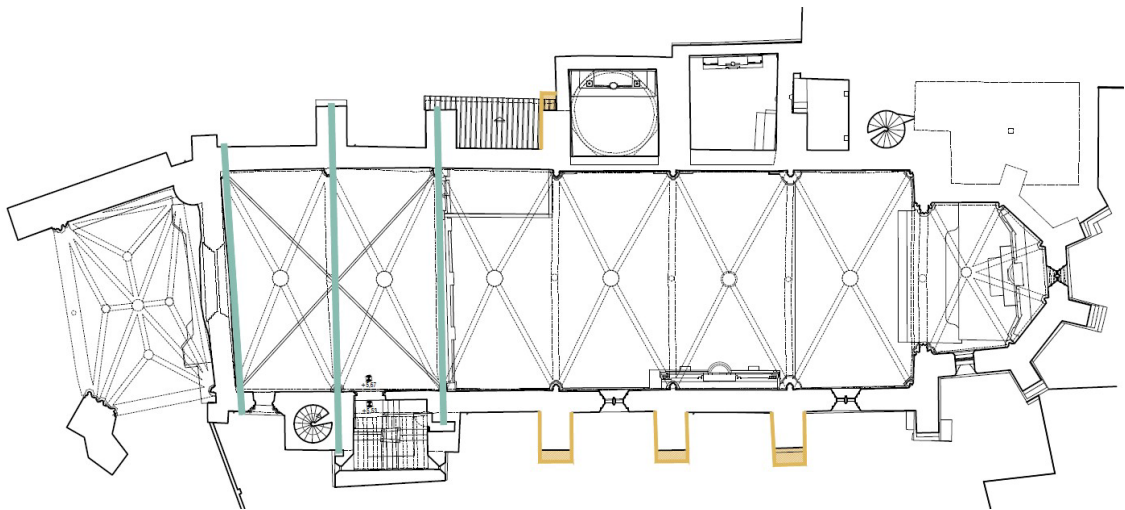
Planta en la que se han grafiado esquemáticamente los tirantes y el recrecido de los contrafuertes

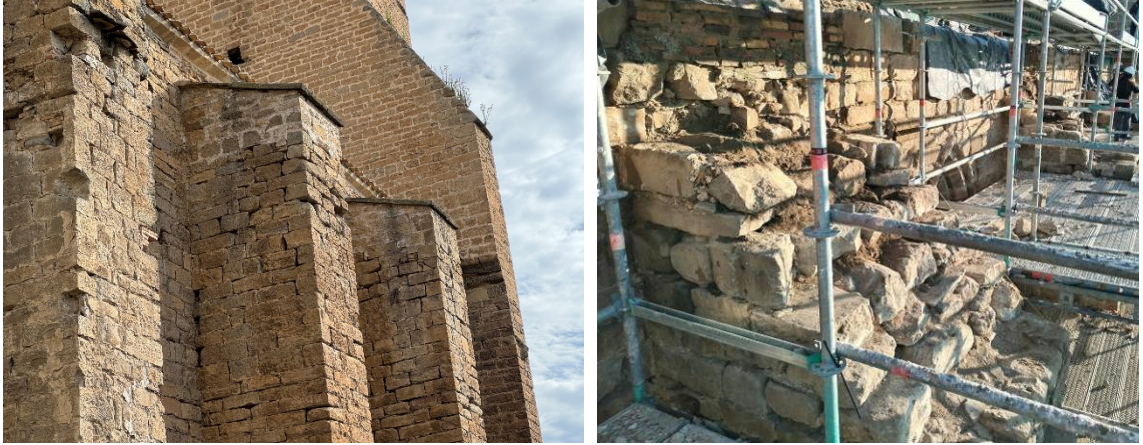
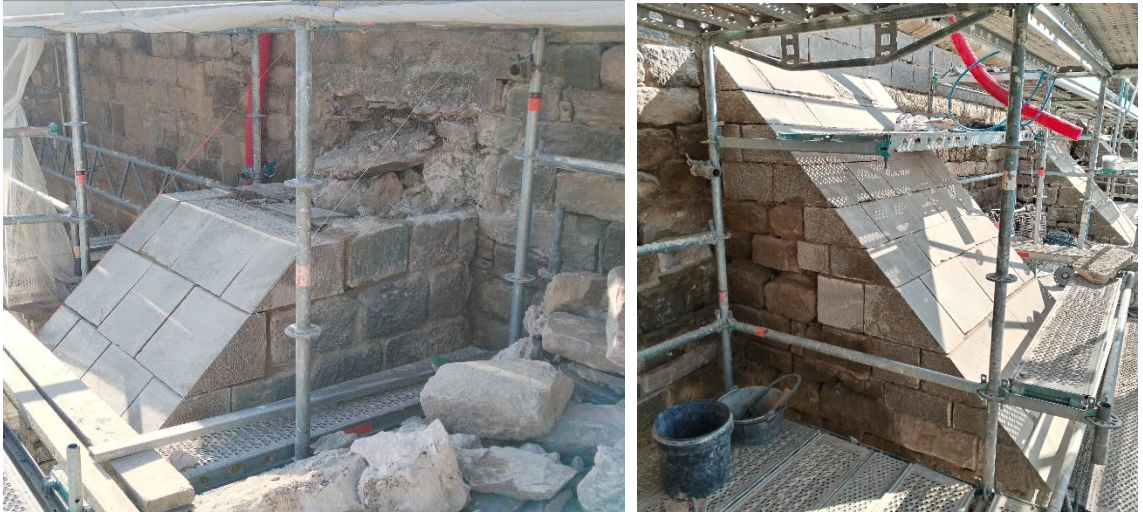
*Arriba, remate de los contrafuertes antes del inicio de las obras y durante el desmontado.
Abajo, ejecución de los nuevos derrames*

Con el fin de mejorar la volumetría del conjunto y favorecer la evacuación del agua de lluvia, durante las obras también se han desmontado los remates superiores de los contrafuertes -ejecutados en los años 70 del siglo pasado- y se han construido unos nuevos derrames con mayor pendiente, trabando en la medida de lo posible con las hiladas existentes de los propios contrafuertes y los muros de la nave.

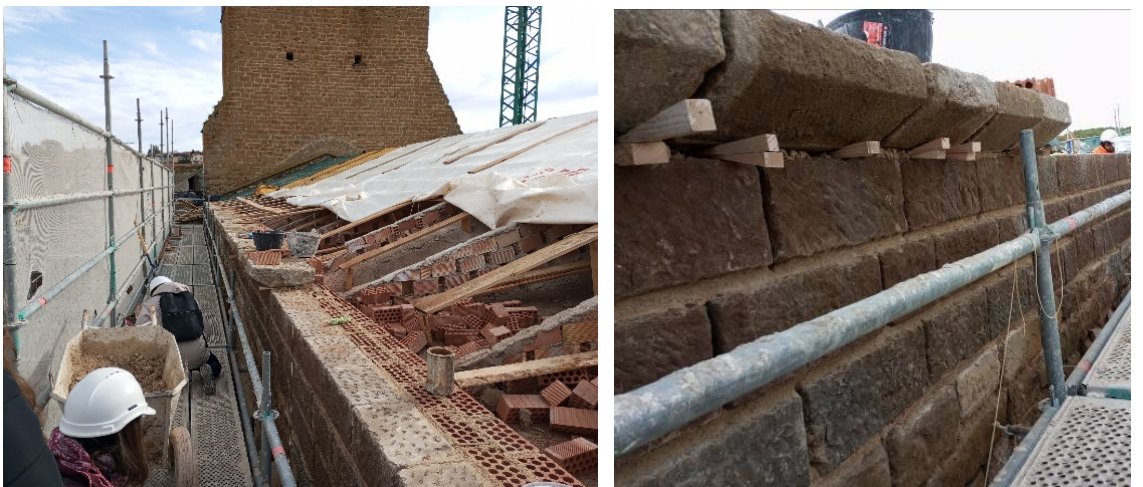
Proceso de ejecución del recrado del muro de coronación, recolocando la cornisa existente

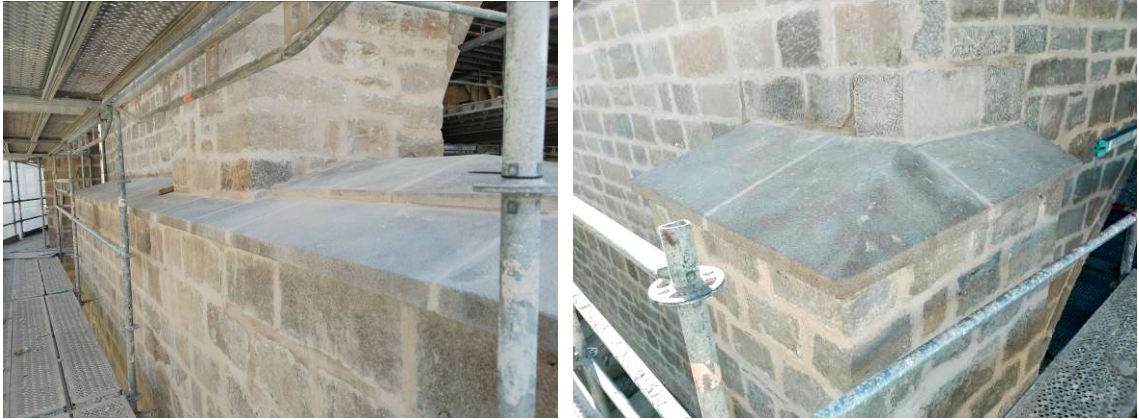
Detalle de los nuevos remates con sillares trapezoidales en el muro norte del atrio

En el caso de los contrafuertes correspondientes al muro oeste de la iglesia, cuya configuración y remate difiere del resto, así como en el caso del muro norte del atrio, se han ejecutado nuevas tapas de sillares trapezoidales.

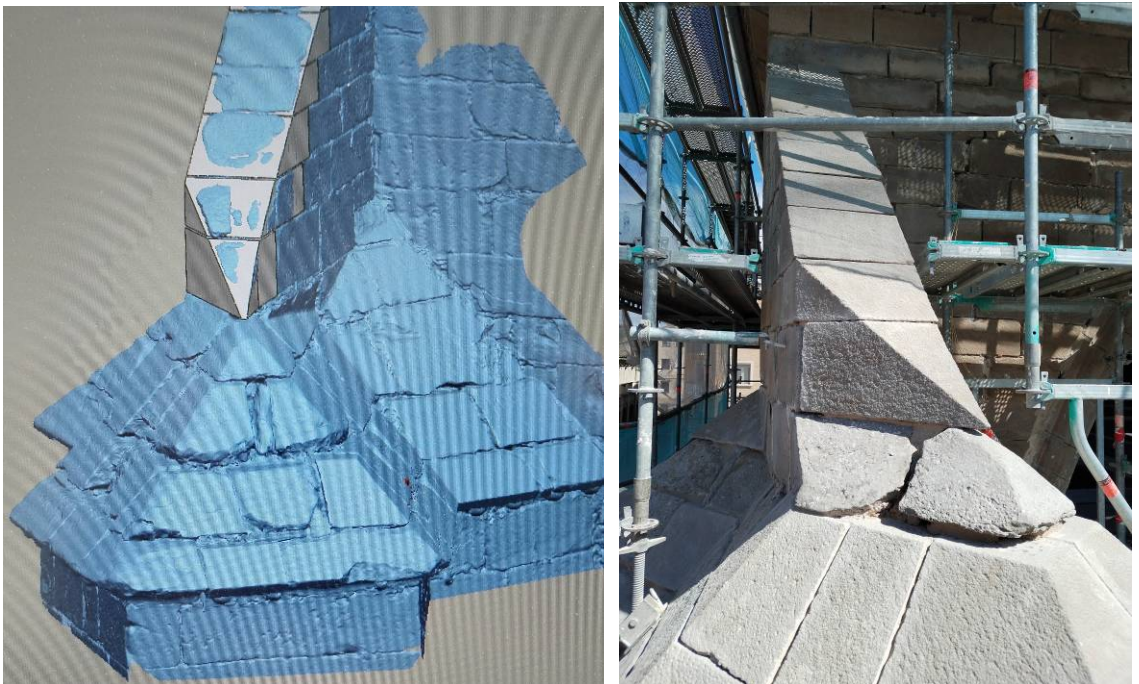
Escaneado y modelado para la reposición del remate de la parte superior del estribo exento del atrio

También ha sido necesaria la reposición de los sillares del derrame superior del estribo exento del atrio. Con el fin de garantizar el encaje de los sillares repuestos con la fábrica existente, se han escaneado todos estos elementos de remate, se han modelado y se han dibujado en 3D todos los sillares repuestos.

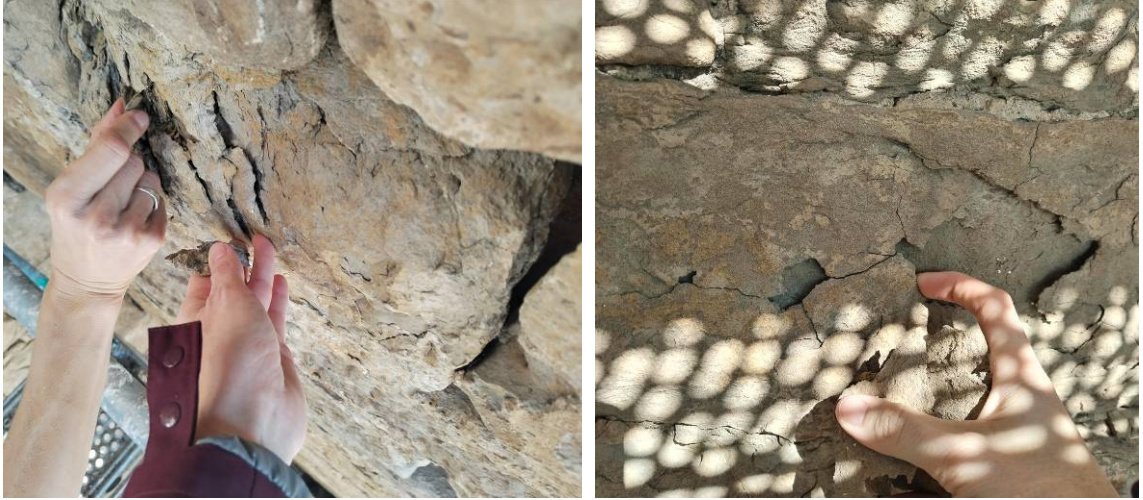
En lo que se refiere a las patologías que presenta la piedra arenisca de las fachadas, como consecuencia del paso de los siglos y la acción de los agentes climáticos, cabría destacar la erosión y la deplacación de algunos de sus sillares. Con el fin de evitar el riesgo de desprendimiento de fragmentos que puedan poner en peligro la seguridad de las personas, se han adherido y sellado los fragmentos en los casos en los que era posible o se han eliminado. En los casos en los que la pérdida de materia era excesiva, con el fin de, por un lado, evitar la retención y las filtraciones de agua y,

Ejemplos de sillares erosionados y con deplacaciones

por otro lado, mejorar el aspecto y la integridad de las fábricas, se han realizado cajeos y reposiciones puntuales de sillares, empleando piedras de similares características a las existentes.

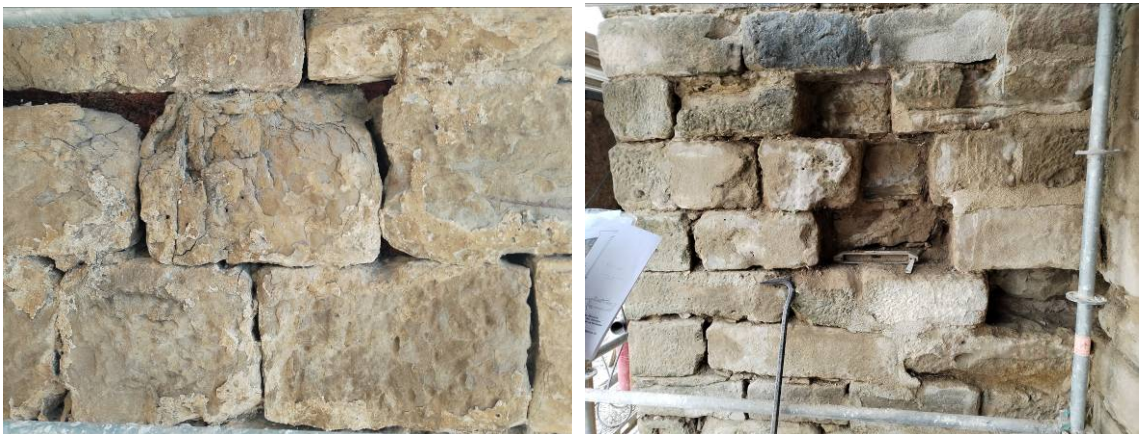
Ejemplos de sillares con una pérdida acusada de material y cajeos puntuales en los muros y contrafuertes para su reposición

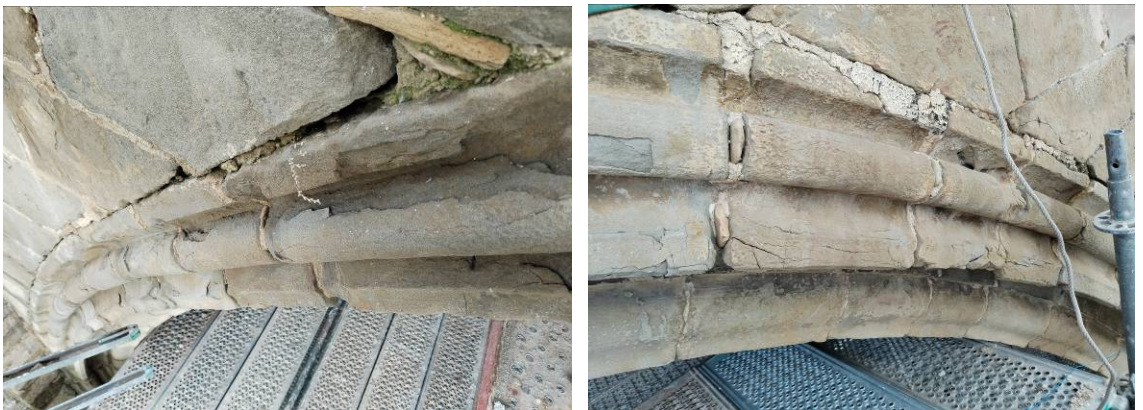
Detalle de fisuras y deplacaciones en los sillares moldurados que conforman el arco occidental del atrio

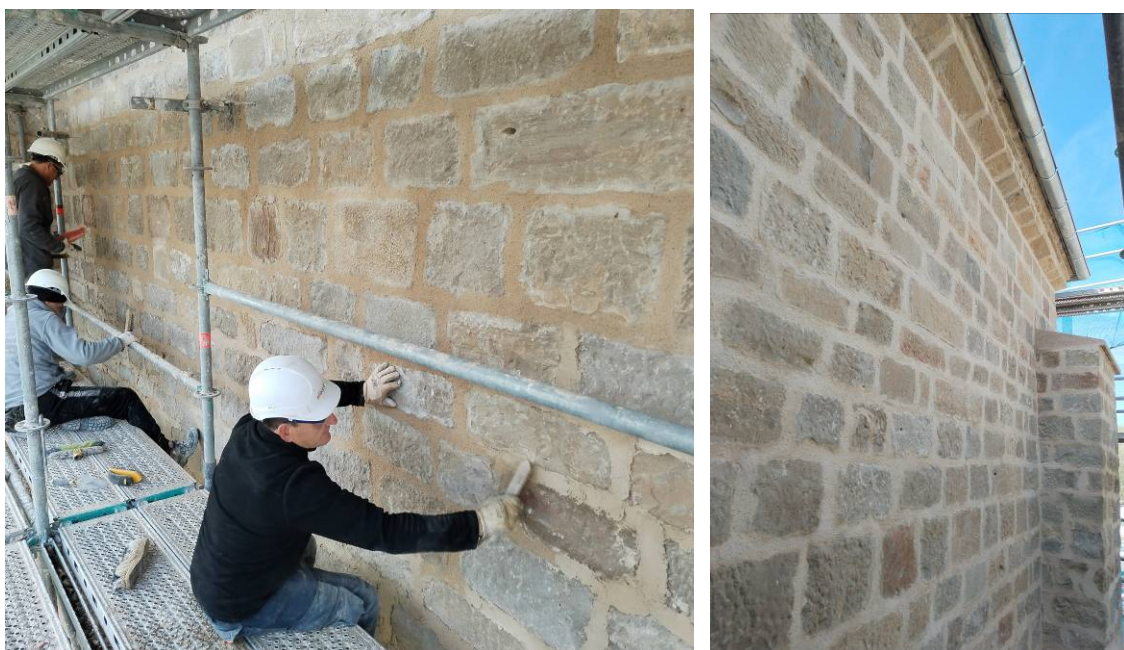
Proceso de cepillado del rejuntado y estado de las fábricas una vez finalizados los trabajos

A su vez, con el fin de mejorar la estanqueidad y el aspecto exterior de las fábricas, se han eliminado los rejuntados que estaban en mal estado o que desmerecían por su poco cuidada ejecución o material empleado, se han limpiado y saneado los paramentos y se han rejuntado con mortero de cal hidráulica, empleando como árido arena de Lodosa y granza cribada de Puente la Reina de Jaca.

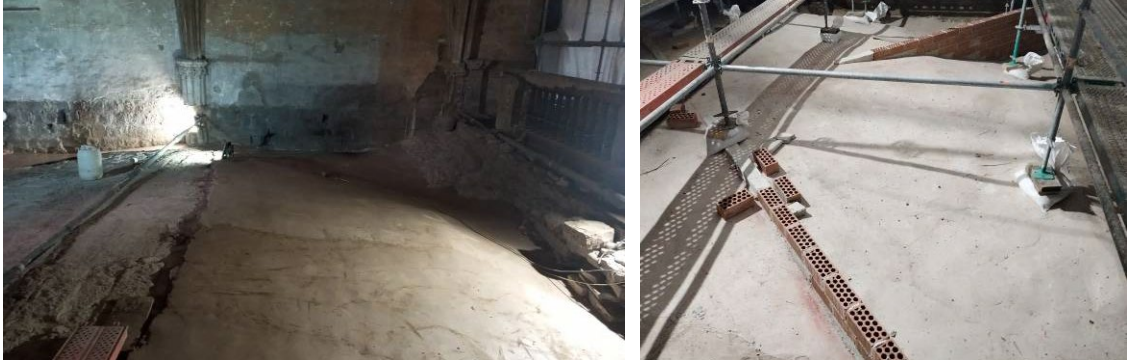
Trasdós de la bóveda del coro, durante el extendido del mortero de cal y una vez ejecutadas las costillas

A su vez, se han llevado a cabo los siguientes trabajos de consolidación por el trasdós de la bóveda. Se ha retirado el material acumulado y se ha limpiado hasta dejar vistos los nervios y la plementería. Se han rellenado las grietas con mortero de cal fluido Limepor, se han cosido con fioccos los elementos recolocados de los nervios combados descolgados y se ha extendido una capa de mortero de cal ligera armada con fibras, realizada con Tectoria M15. Con el fin de reforzar la bóveda, se han ejecutado sobre los nervios diagonales unas costillas de medio pie de ladrillo perforado, levantadas hasta la altura de la clave de la bóveda.

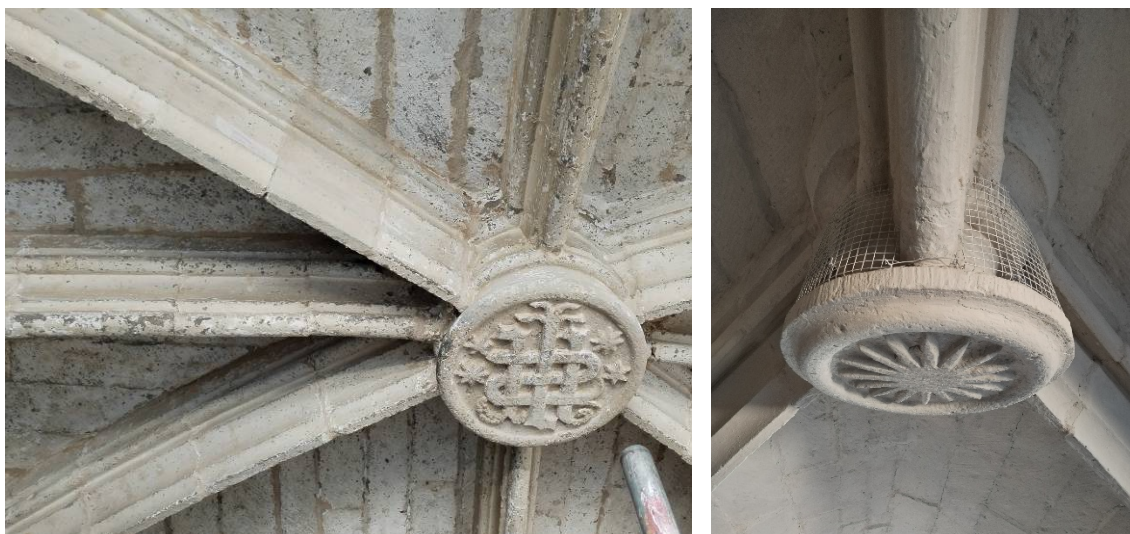
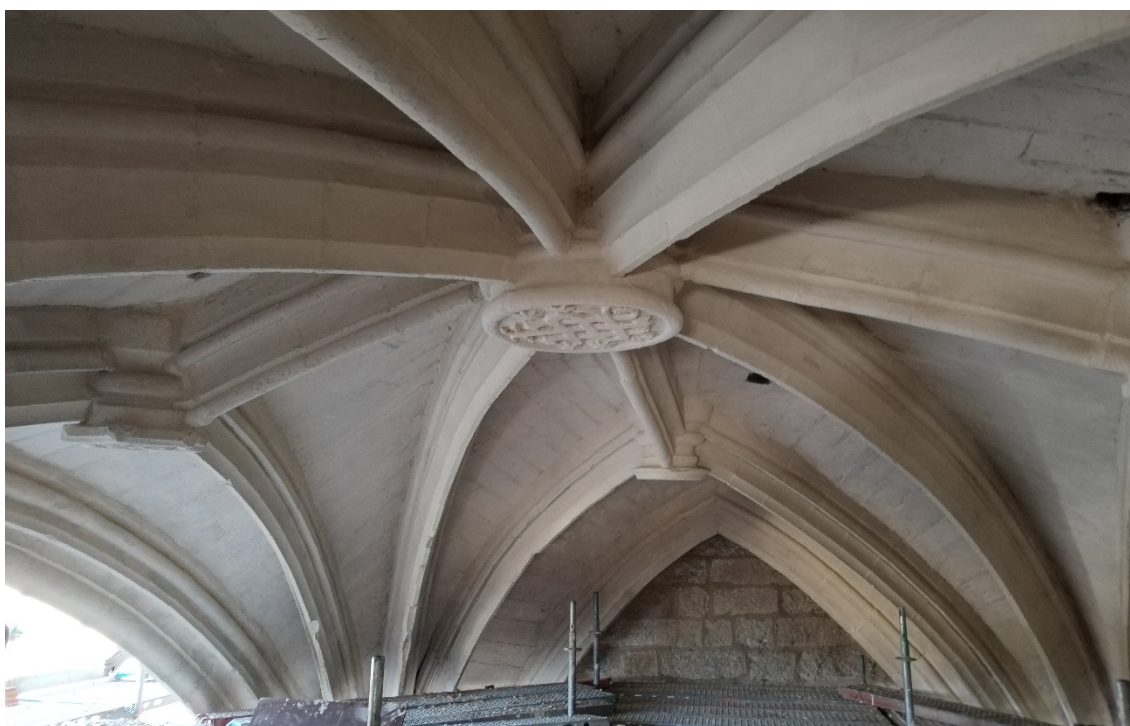
Arriba a la izquierda, detalle del estado en el que se encontraba la bóveda. En uno de los sillares de uno de los nervios se puede apreciar una de las primeras pruebas de veladura realizada durante las obras. Arriba a la derecha, muestra de las mallas antiaves colocadas. Abajo, vista de la bóveda una vez aplicado el nuevo revestimiento

En la bóveda del atrio se han llevado a cabo las mismas actuaciones de retacado y sellado de grietas por el intradós. Una vez realizadas las catas pertinentes se ha confirmado que no se conservan en esta bóveda revestimientos pictóricos, sino que lo que ha llegado hasta nuestros días son restos de una superposición de enjabelgados, cuyo aspecto heterogéneo no contribuía a la correcta lectura de las líneas arquitectónicas. Por ello, se ha optado por limpiarla con cepillo -para eliminar la suciedad depositada y las numerosas telarañas- y aplicar un nuevo revestimiento de pintura a la cal que unifique y armonice la percepción de la bóveda. Con el fin de que se integre lo mejor posible en el conjunto, se ha escogido un tono muy similar a los restos hallados, destacando sutilmente los nervios en relación a la plementería. Para evitar en la medida de lo posible la presencia de aves que afecten negativamente a la conservación y la limpieza del atrio, se han colocado mallas metálicas rígidas pintadas sobre algunas de las claves de la bóveda y los antiguos orificios de ventilación existentes en la plementería.

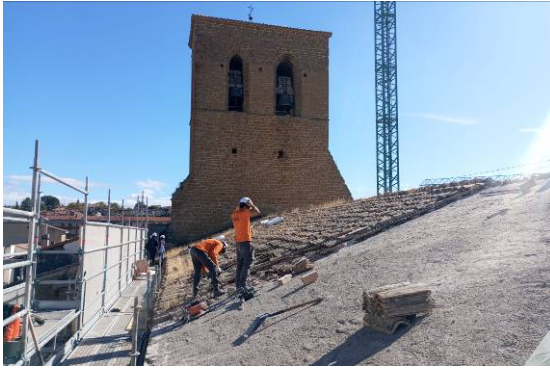
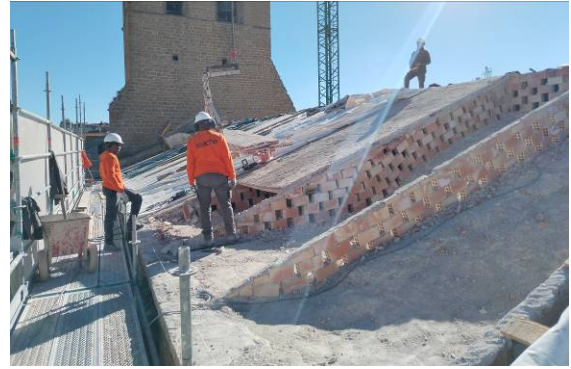
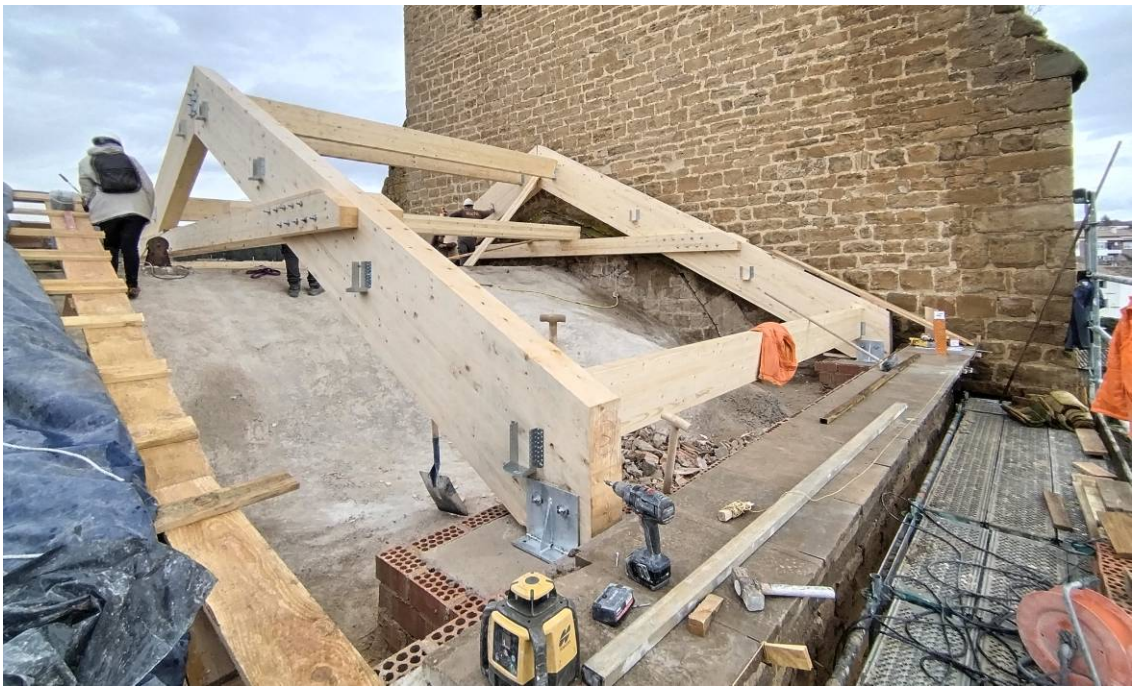
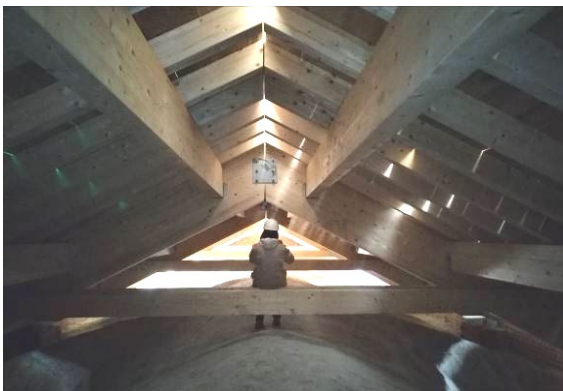
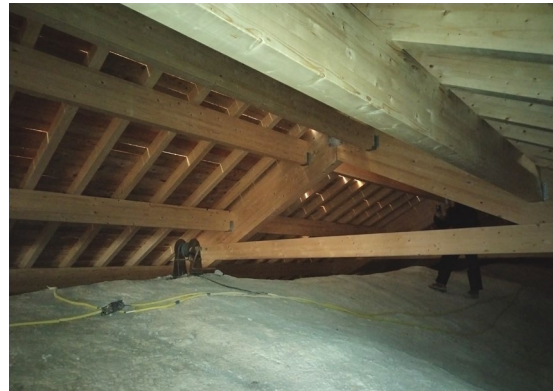
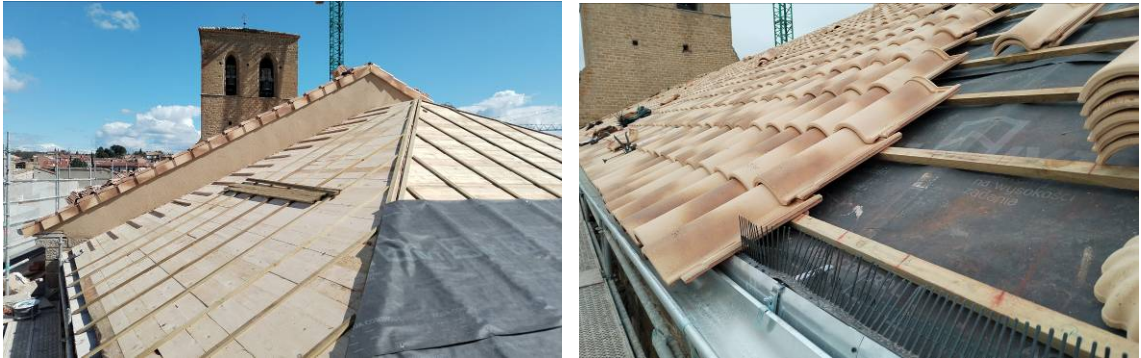
Serie de fotografías que muestra el proceso de desmontaje de la antigua cubierta y el montaje de las nuevas

Con el objetivo de mejorar la estabilidad estructural del edificio, se ha diseñado una nueva estructura de cubierta para la nave que no transmite empujes horizontales a los muros y a los contrafuertes. Está formada por cerchas, cuyos tirantes han tenido que situarse salvando el trasdós de las bóvedas. Para que el tirante pudiera colocarse lo suficientemente bajo para cumplir su función y evitar los empujes, ha sido necesario recrecer entre dos y tres hiladas la coronación del muro de la nave.

En las nuevas cubiertas se ha colocado tabla sobre la estructura de madera laminada. Sobre ella se ha montado el doble enrastrelado con lámina transpirable e impermeable y se han colocado tejas cerámicas mixtas de tipo S. A su vez, se han instalado canalones y bajantes de zinc.

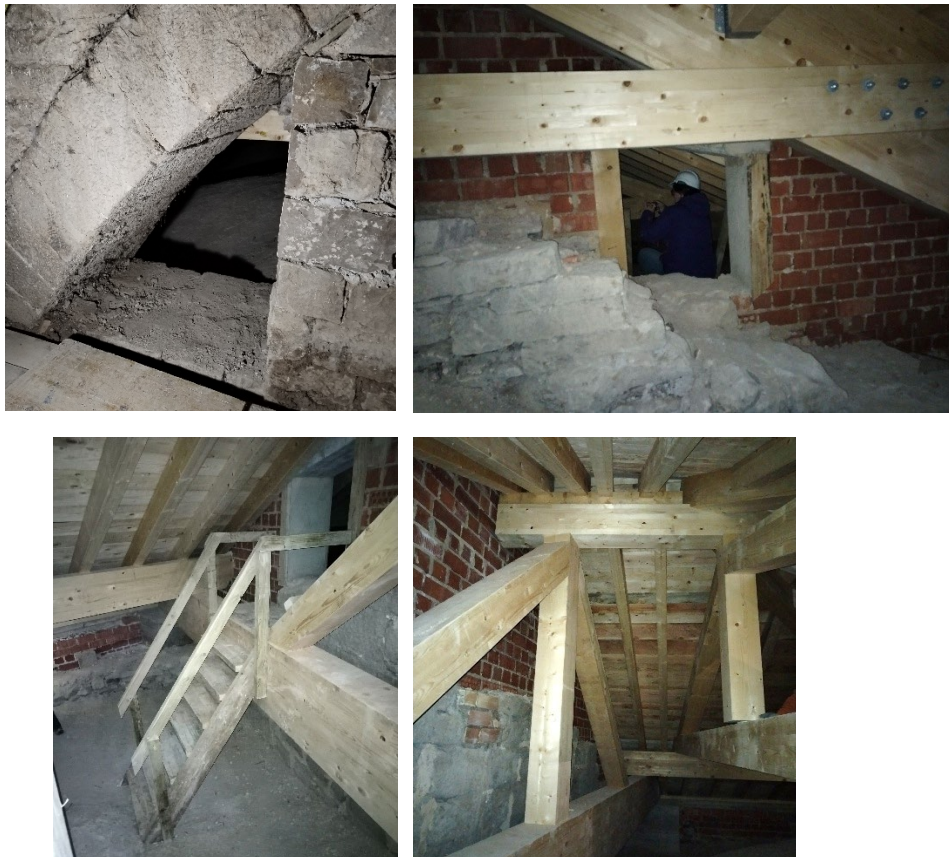
Arriba, huecos de acceso y de conexión entre bajocubiertas. Abajo, bajocubierta del atrio

Con el fin de facilitar los trabajos de mantenimiento y el acceso a los espacios de bajocubierta por personal no especializado, se ha optado por abrir dos huecos de paso: uno bajo el arco de descarga del muro oeste de la torre -que se levanta sobre el arco de embocadura de la nave con la cabecera- para dar acceso desde la torre a la bajocubierta de la nave y, el otro, en el nuevo recrecido del hastial, para comunicar la bajocubierta del atrio con la de la nave.

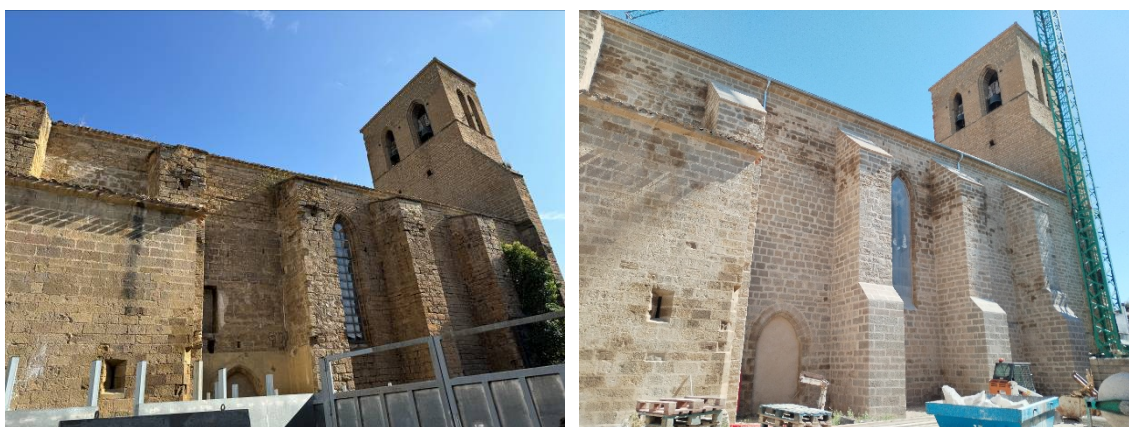
Una vez finalizadas las obras de la primera fase de la restauración, dirigidas a intervenir especialmente en la envolvente de la nave y el atrio, la estabilidad estructural del edificio ha mejorado considerablemente y ya no se encuentra en una situación crítica. El refuerzo y el atirantado de los estribos de la nave, así como la consolidación de las fábricas y sus rellenos, garantizan que la estructura en su conjunto sea capaz de contrarrestar los empujes horizontales que producen las bóvedas y de transmitir las cargas al terreno correctamente. A su vez, que la nueva cubierta sea sustancialmente más ligera y que su diseño no genere empujes horizontales ha contribuido notablemente a la nueva situación de estabilidad alcanzada. A pesar de que los muros y las bóvedas de la nave y el atrio presentan deformaciones e inclinaciones considerables, cabe decir que se ha alcanzado una nueva situación de equilibrio estable, y la envolvente del edificio -en toda la zona correspondiente a la nave y el atrio- ofrece ahora un aspecto saneado, consolidado y estable.

Alzado sur del edificio, antes y después de la primera fase de la restauración

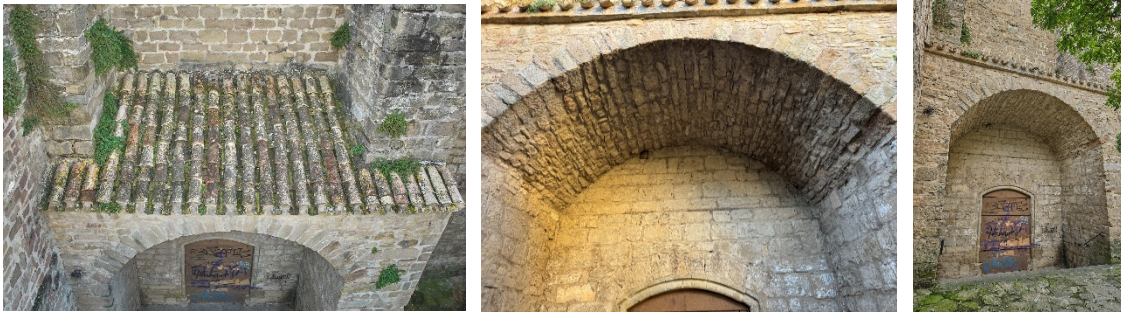
Atrio norte

El atrio norte no presenta patologías o daños reseñables en sus fábricas. Sin embargo, el mal estado de conservación de su cubierta de teja, las proporciones y características de su reducido alero, la factura poco cuidada de la bóveda del arco de

ingreso y sus correspondientes enjutas –con pequeños e irregulares mampuestos-, el rejuntado existente, las manchas de humedad y de suciedad, así como el propio cierre del hueco, contribuyen a que su aspecto desmerezca junto a los paramentos restaurados durante las obras de la primera fase.

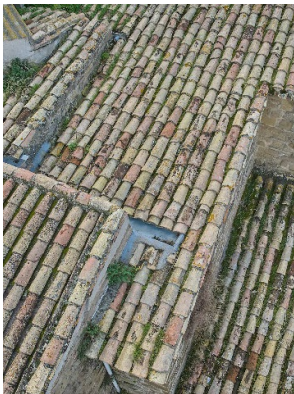
Cubierta del torreón

Antes de la sustitución de la cubierta de la nave durante las obras de la primera fase de la restauración, la cubierta que protegía este espacio se formalizaba en continuidad con dicha cubierta, aunque con una pendiente sensiblemente menor. El faldón está formado por un forjado de vigueta y bovedilla de hormigón con las viguetas dispuestas en el sentido de la pendiente. Aunque la altura de este volumen es mayor que las de las capillas contiguas, es menor que la edificación residencial –al parecer cubo de la antigua muralla- adosada al norte, por lo que su cubierta debe desaguar a un canal de zinc situado junto al medianil que emerge, que es canalizado a vía pública mediante una bajante de PVC. El canal de zinc tiene una sección insuficiente y ello ha dado lugar a su saturación por depósitos y proliferación de vegetación. La bajante no solo supone una inadecuación estética que debe resolverse; también parece filtrar el agua causando daños a la piedra con la aparición de vegetación y posibles filtraciones al interior del muro que se manifiestan con presencia de sales y deterioro de los revestimientos.

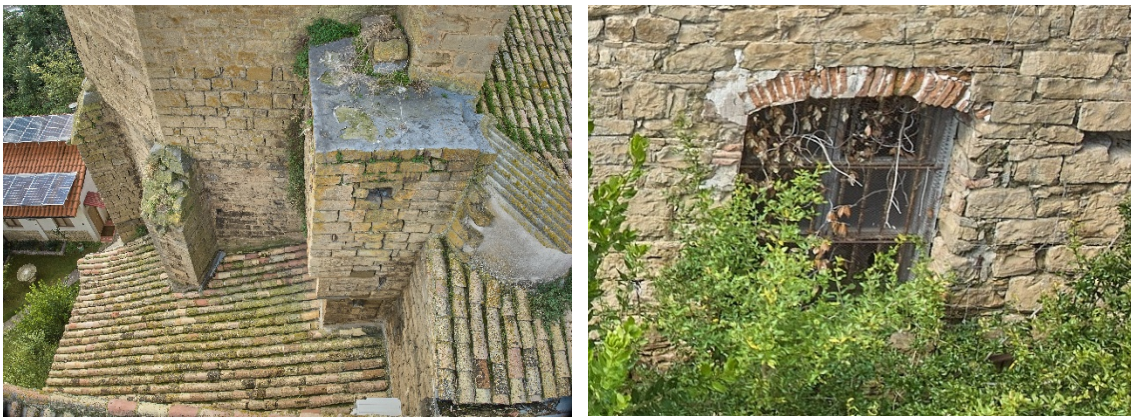
La cubierta de la sacristía es de teja cerámica árabe recibida sobre forjado inclinado de viguetas y bovedillas de hormigón. Las manchas de humedad que se perciben en las bóvedas atestiguan la existencia de filtraciones en la cubierta. Hace pocos años se realizaron trabajos de limpieza y retejado, por lo que la entrada de agua a través de la cubierta se frenó de manera provisional.

Cubierta y ventana de la sacristía

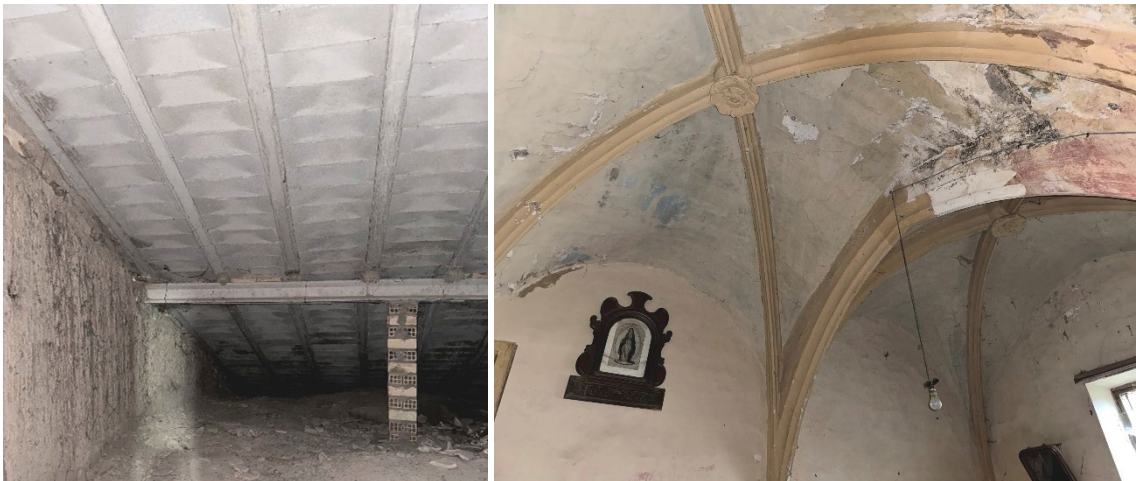
Espacio bajocubierta y bóvedas de la sacristía

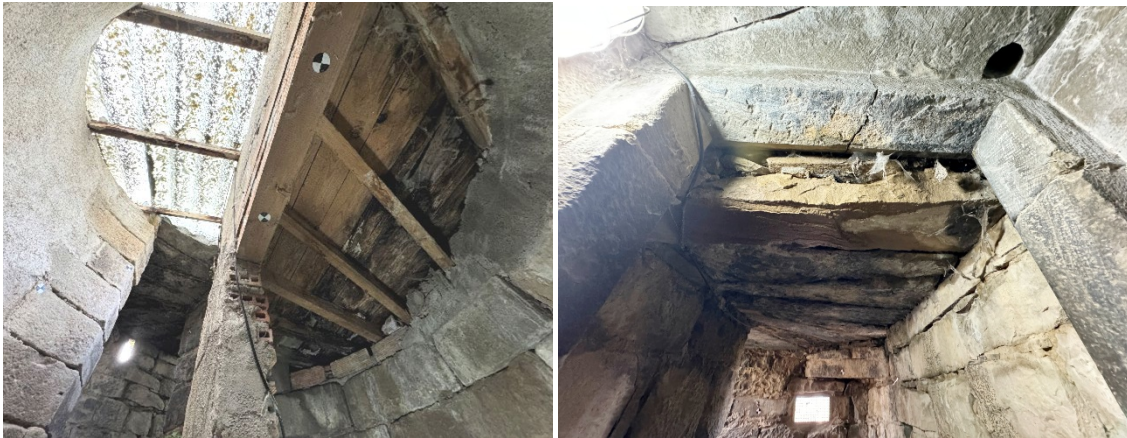
de teja en la zona exterior que bordea la torre circular y cubierta de losa de piedra, impermeabilizada con mortero, en cuerpo que da acceso a la torre desde la escalera. A simple vista la inadecuación estética de la solución es evidente y funcionalmente presenta problemas de falta de impermeabilización tanto en la cubierta de piedra, con afecciones al interior (alteración superficial de la piedra, riesgo de desprendimiento por falta de apoyo o rotura de una de las losas), como en la cubierta de teja (ocasionando la pudrición de la madera). Canales y desagües, resueltos con chapa plegada de zinc, parecen insuficientes y se encuentran saturados de vegetación y otros depósitos.

Vistas interiores de la cubierta de la escalera de caracol y de la cubierta de losa de piedra que cubre el tránsito de comunicación entre la escalera caracol y la torre

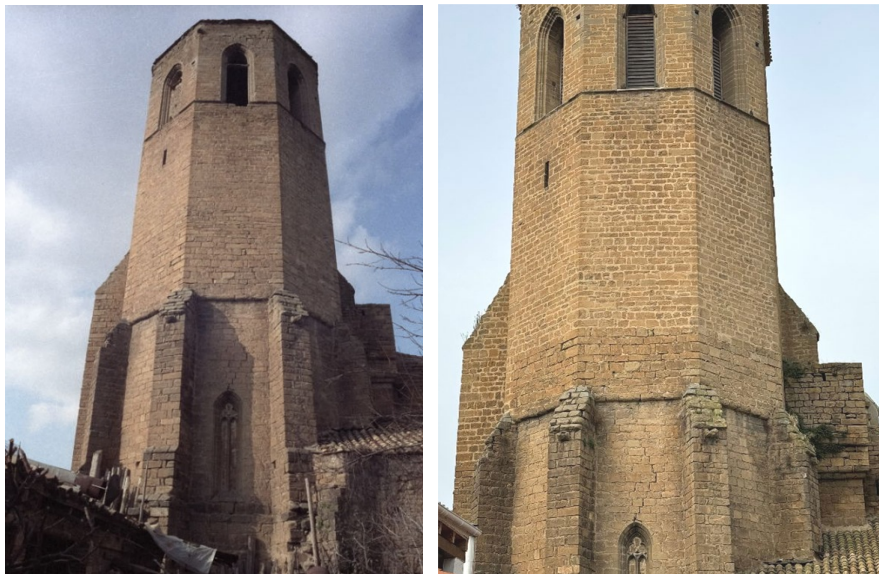
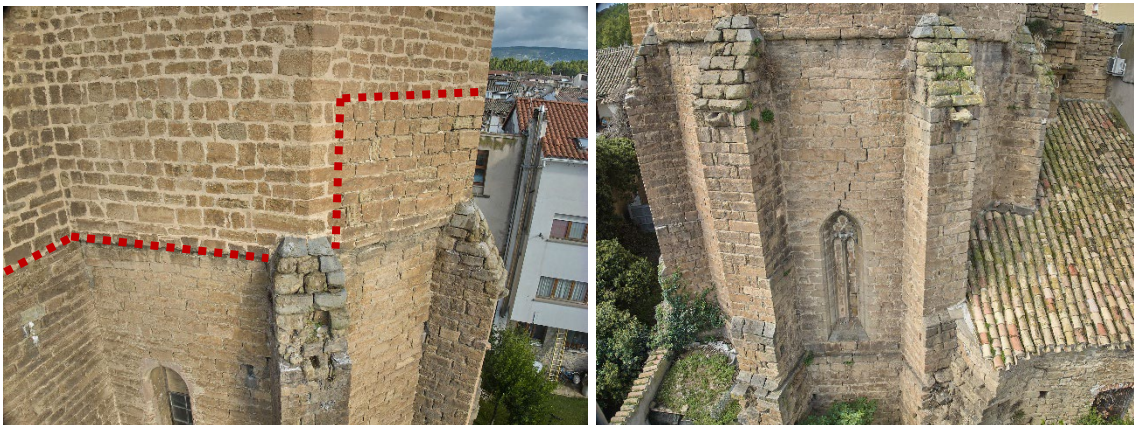
En el tramo inferior de la fachada oeste arranca una grieta desde la ojiva del ventanal situado en el ábside, que ya existía previamente a las obras de restauración de la torre. Tampoco parece haber sufrido evolución significativa desde entonces.

Fachada este de la torre, arriba, antes y después de la restauración de 1998. Abajo a la izquierda se ha grafiado el límite de la actuación

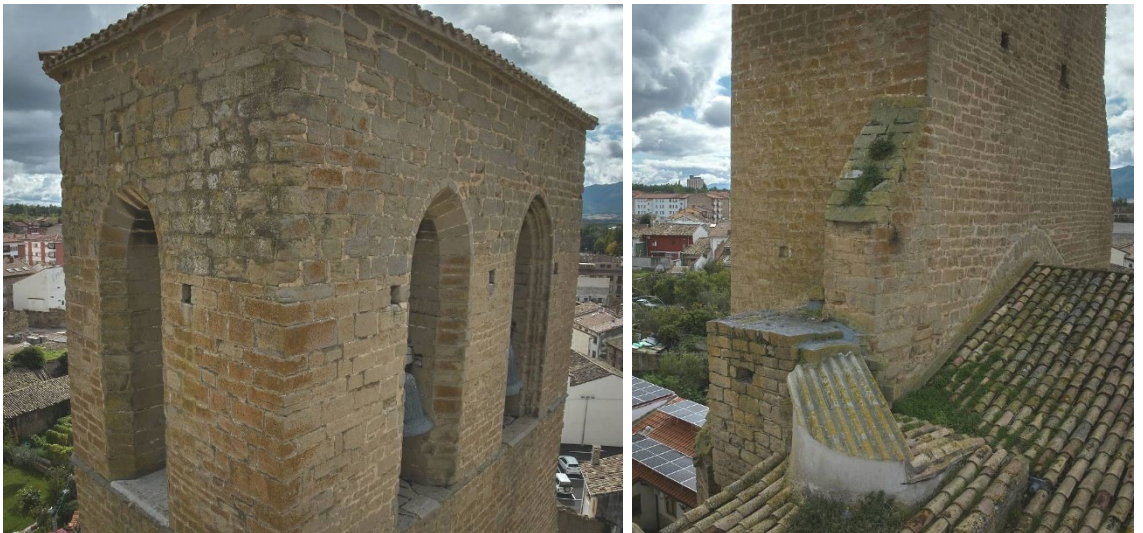
Es al norte donde la fábrica presenta más suciedad, con casi toda la superficie cubierta de biocapa –líquenes, principalmente- y afloramiento de sales en juntas, posiblemente a causa del mortero bastardo empleado en la última restauración. La imposta bajo los vanos ha perdido su perfil, hecho que se repite en todo el perímetro.

Fachadas norte y oeste de la torre
