Sangüesa / Zangoza
Iglesia de San Salvador /
San Salvatore eliza

Restauración de la envolvente
Fase 2. Nave y cuerpos adosados /
Ingurutzaila leheneratzea
2. Fasea. Nabea eta gorputz atxikiak

Proyecto de ejecución /
Exekuzio proiektua
Junio de 2026 / 2026-ko Ekaina

Memoria / Memoria

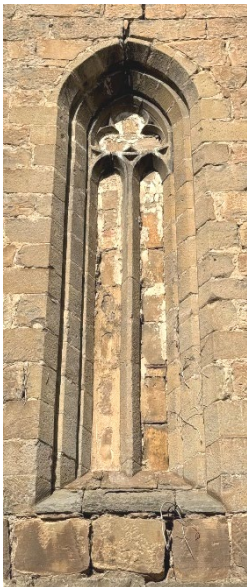
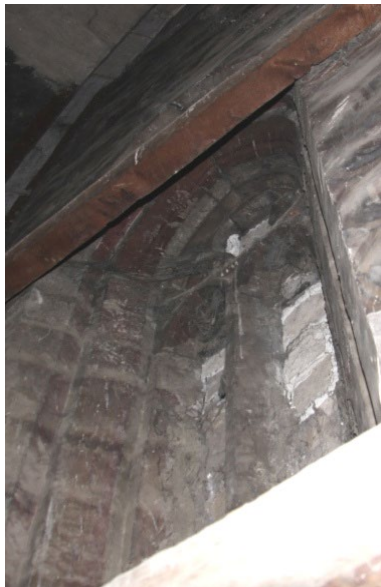
En lo que se refiere al interior de la capilla Mayor, cabe destacar el estado en el que se encuentran los ventanales góticos. El ventanal este del ábside presenta su tracería completa, con estructura geminada con mainel y dos lancetas lobuladas rematadas por un sencillo trilóbulo. En el centro de la ojiva se prolonga la grieta que discurre por la parte central de la fachada este de la capilla mayor. El antepecho en declive ha perdido el rejuntado, provocando pérdida de impermeabilidad del muro inferior. Carece de carpintería o vitral, pues se encuentra tapiada con fábrica de ladrillo, posiblemente a raíz de la instalación del retablo.

Ventanal este del ábside. Exterior e interior

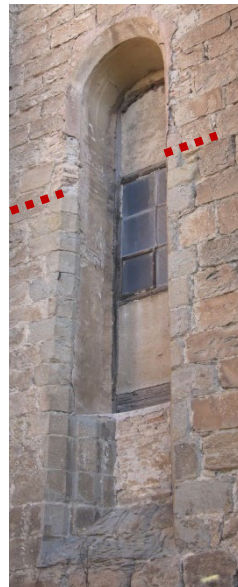
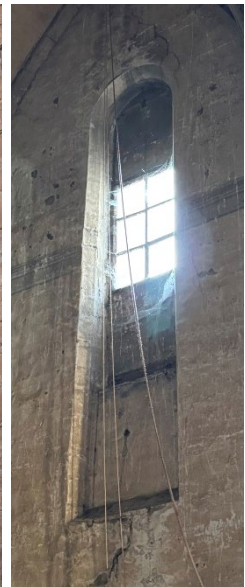
El ventanal sur del ábside aparentemente no muestra trazas góticas, si bien el alféizar y el arranque inferior de las jambas en derrame se asimilan tanto en trazas como en dimensiones al ventanal este. Realizando una comparativa de las alturas de ambos, se puede observar que la altura del último sillar de las jambas coincide con el último sillar de trazo recto del ventanal este. Podemos concluir, por tanto, que estamos ante un antiguo ventanal gótico muy transformado que ha perdido toda la tracería y las jambas, salvo el tramo inferior. El alféizar en derrame presenta un avanzado estado de degradación que se extiende a los sillares del entorno. En el interior se manifiesta una acusada grieta central, en la parte inferior. El hueco se cierra mediante un pseudo entramado de madera con fábrica de ladrillo, carpintería de madera –en mal estado- y vidrio. Tanto la pérdida de la molduración original de la fábrica como el cierre suponen una inadecuación estética y funcional –el conjunto apenas deja pasar la luz exterior- que deberá resolverse en la próxima intervención, si bien cabe adelantar que cabría una recuperación de las trazas reproduciendo el que hoy nos llega completo.

Ventanal sur del ábside. Exterior e interior
 ■■■■ Nivel de arranque de ojiva

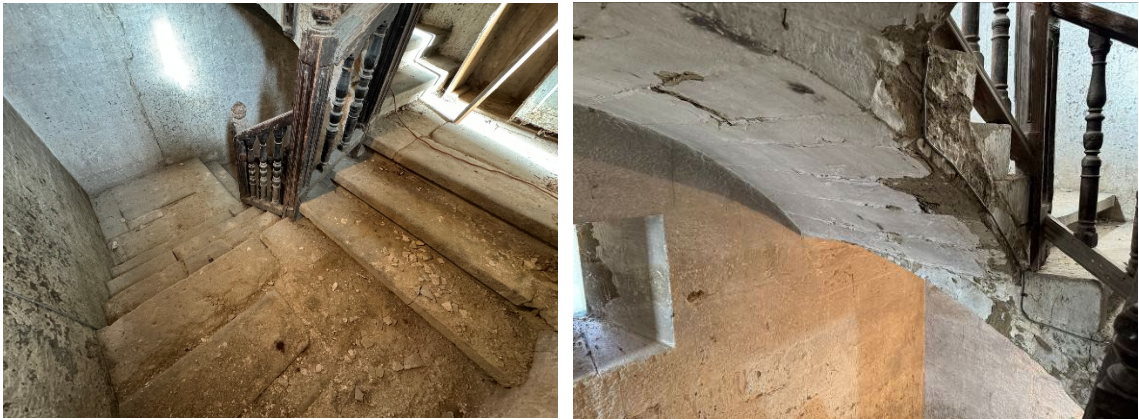
Los paramentos exteriores del volumen de planta rectangular que alberga la escalera de subida al coro se han restaurado durante las obras de la primera fase. Se han limpiado, se ha cajeado y repuesto algún sillar que presentaba pérdida significativa de materia y se ha rejuntado, si bien no se han completado algunas faltas o roturas en los derrames de los vanos. Estos vanos se abren con aspilleras con derrame exterior e interior. Destaca en el interior la escalera de piedra de cuatro tramos, cuyo estado de conservación es relativamente bueno y no presenta patologías estructurales reseñables.

Interior de la escalera de piedra de subida al coro

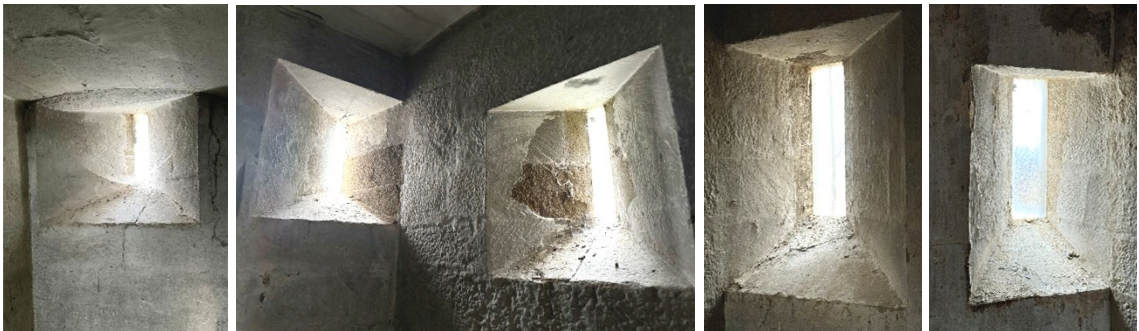
Vanos de la escalera de subida al coro

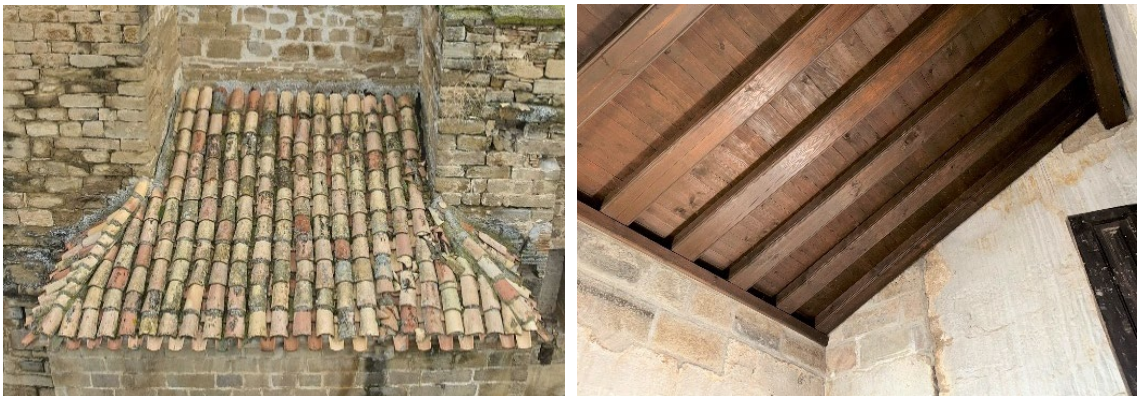
La cubierta que protege este volumen está formada por teja cerámica árabe sobre tabla y estructura de madera. Los paramentos interiores presentan manchas provocadas por filtraciones en los puntos de encuentro de la cubierta con la fábrica.

Cobertura y estructura de la cubierta de la escalera de acceso al coro

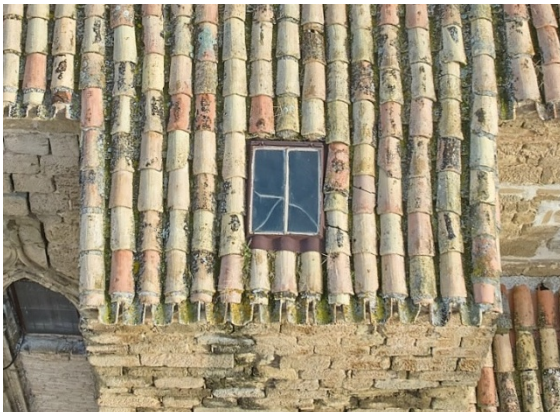
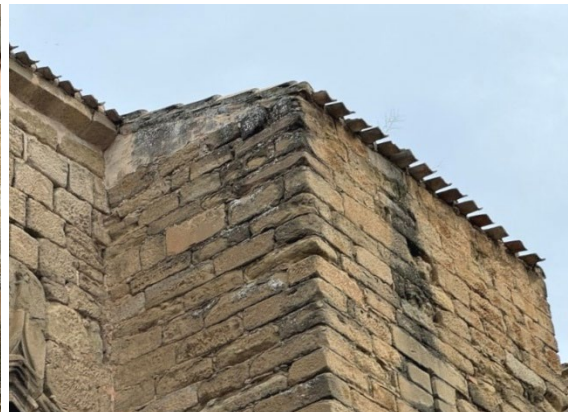
Este espacio se cubre mediante una cubierta a un agua, formada por viguetas y tabla de madera, con cobertura de teja cerámica árabe. En el interior las manchas de humedad son generalizadas, así como la pudrición –parda y blanca- de la madera, aunque los daños son más acusados en torno a la lucera existente. Además, hay tejas rotas y hay suciedad acumulada en los canales. El remate de esta escalera no es original, ya que actualmente no da acceso a ningún espacio y se percibe truncada. Hasta la reciente sustitución de la cubierta de la nave -llevada a cabo durante las obras de la primera fase de la restauración- este faldón continuaba el de la nave.

Cubierta de la escalera de caracol sur. Exterior

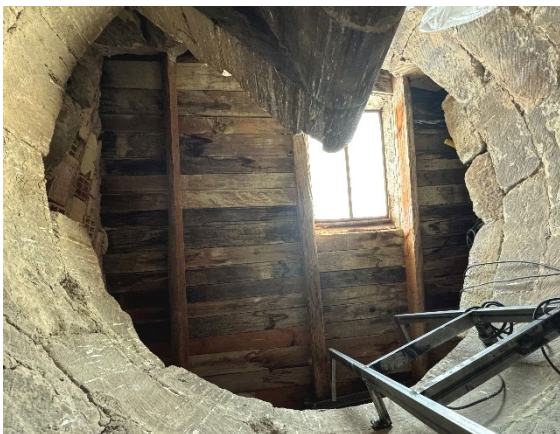
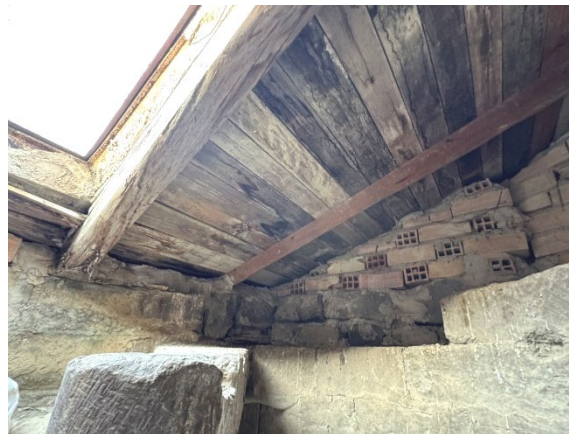
Cubierta de la escalera de caracol sur. Interior

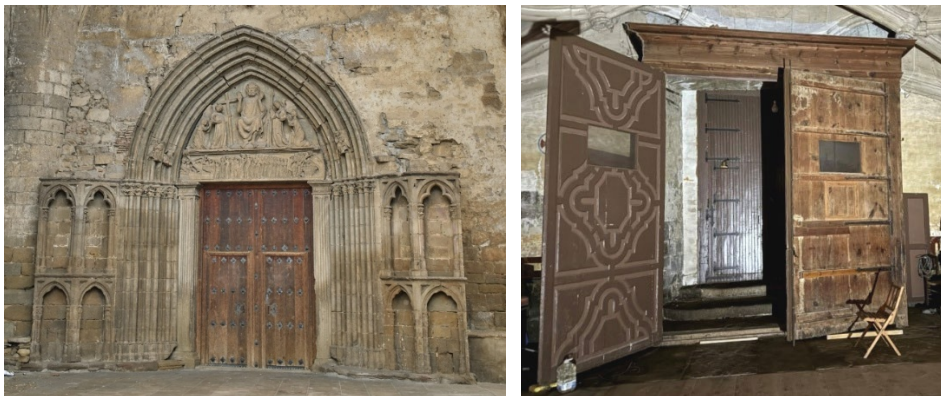
La portada se abre a los pies del templo en un hastial severamente alterado. La implantación 'anómala' de la portada en el conjunto del atrio contribuye a esa imagen de cierto desorden, y resulta difícil comprender qué ha podido llevar a dicha alteración, pareciendo más fruto de un ejercicio de torpeza constructiva que una lesión estructural. Al contrario de lo que ocurre en la parte superior del hastial, la portada no ha perdido la verticalidad, aunque ha sufrido múltiples desplazamientos en las dovelas que conforman las arquivoltas. No presenta estallidos pero sí pérdida de material localizada principalmente en la última arquivolta, arranques en las jambas interiores para el encaje del apoyo renacentista del tímpano y pérdida de material por arenización –por la acción del agua procedente del terreno- más acusada en el piso inferior de arquillos donde casi han desaparecido las tracerías y se han perdido los perfiles arquitectónicos de las basas, especialmente las localizadas más al sur, donde los contrastes térmicos son mayores. El dintel interior manifiesta pequeñas fisuras que aparentemente no han sufrido alteraciones recientes. La carpintería de madera tanto de la puerta exterior como del cancel –actualmente desmontado-, tiene acabado natural hacia el exterior y hacia el interior de la nave, y de pintura al esmalte brillante hacia el interior del propio cancel.

Puerta principal. Exterior, interior y cancel

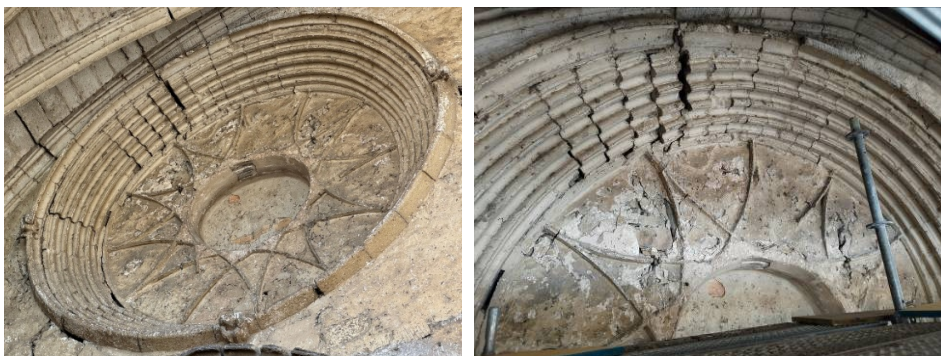
El rosetón situado sobre la portada ha perdido su geometría original y está muy deformado. Los movimientos que ha sufrido el muro oeste de la nave han provocado el aplastamiento y desplazamiento de varias dovelas. Las tracerías afloran de forma tímida, ya que se encuentran parcialmente ocultas mediante un macizado de fábrica revocada, solución de un pasado que, probablemente, temía la debilidad del muro o desconfiaba de la perdurabilidad de cualquier tipo de carpintería en una fachada tan debilitada y transformada.

Rosetón de los pies. Exterior (atrio) e interior (coro). Detalle de la tracería al interior

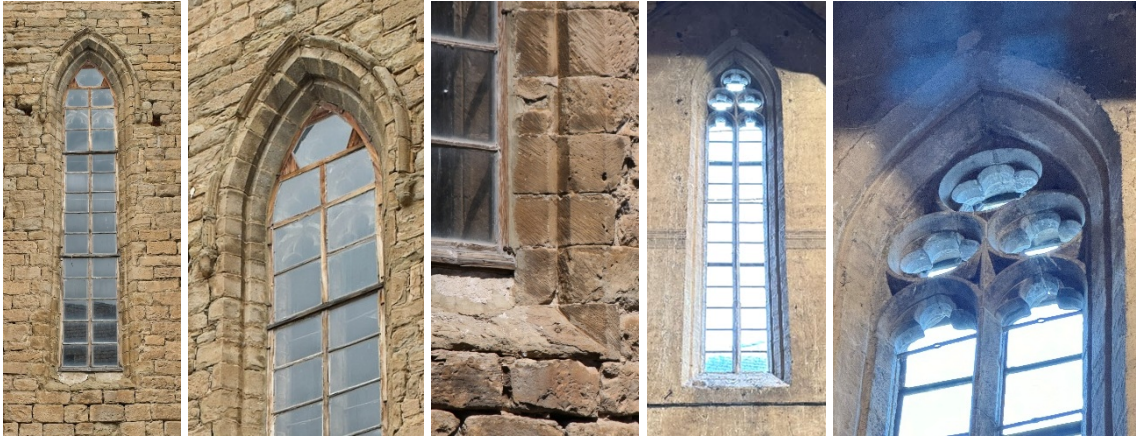
En el ventanal situado en el tercer tramo de la nave, la acción del agua y los contrastes térmicos han afectado notablemente a su conservación, especialmente a la de sus elementos más expuestos. En concreto, el guardalluvias ha perdido una de sus dovelas de la parte izquierda y ha desaparecido casi totalmente la dovela superior derecha. La ménsula izquierda aún deja ver parte de su talla, pero la izquierda ha perdido totalmente su forma. También ha sufrido el alféizar, aunque en menor grado que en el tramo 1; ha perdido parte de su volumen provocando la pérdida de impermeabilidad de la solución y el arrastre de los morteros de rejuntado. La tracería se

conserva completa, aunque algunas de las piezas de las rosetas y el parteluz han sufrido leves desplazamientos. Hacia el exterior el resto de la fábrica presenta pérdida leve de material –especialmente en la parte inferior-, con presencia de pátina naranja –oxalatos- y ennegrecimiento del intradós de los arcos y el tramo inferior de las jambas.

Ventanal tramo 3. Exterior e interior
