Sangüesa / Zangoza
Iglesia de San Salvador /
San Salvatore eliza

Restauración de la envolvente
Fase 2. Nave y cuerpos adosados /
Inguratzaila leheneratzea
2. Fasea. Nabea eta gorputz atxikiak

Proyecto de ejecución /
Exekuzio proiektua
Junio de 2026 / 2026-ko Ekaina

Anejos / Eranskinak

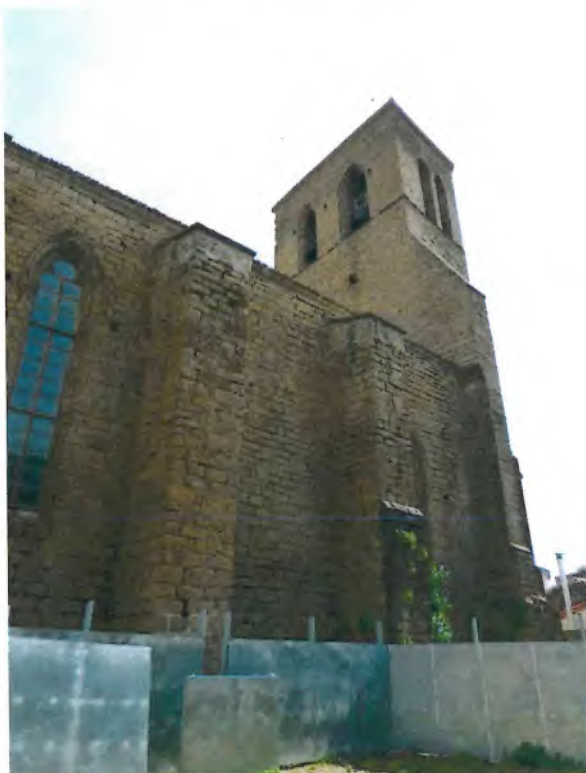
Figura 1: Fachada sur de la iglesia

Actualmente, la restauración de la iglesia a causa del mal estado de la cubierta y la inclinación de sus muros hacia el exterior, requiere de un conocimiento del terreno que además de desvelar su naturaleza nos cuantifique no sólo la capacidad portante del mismo y las características tensodeformacionales, sino todas aquellas características de carácter evolutivo y su proyección futura, entre ellas el evaluar el alcance que el propio terreno haya podido jugar en la generación de dichas deformaciones en el pasado y el que pueda jugar a partir de la restauración.

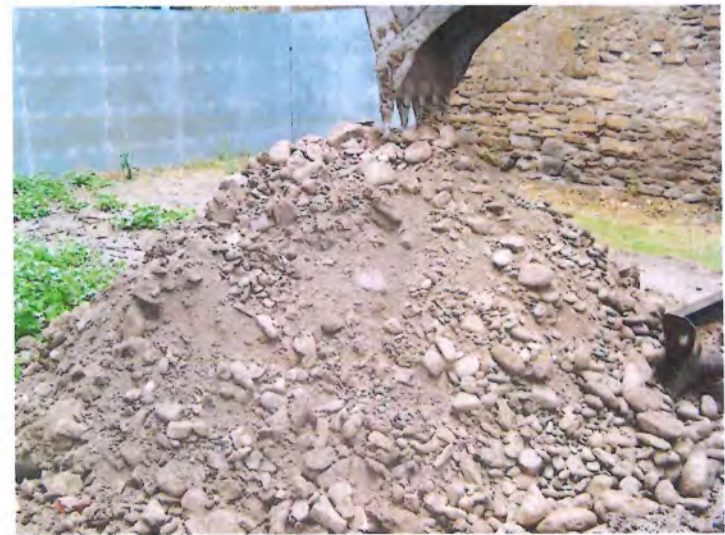
Fotografía 4: Gravas, limos, arcilla y arena de la calicata 4

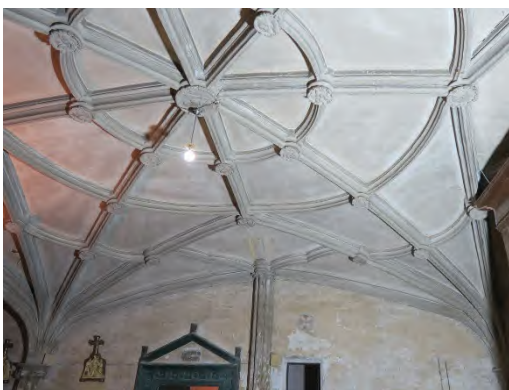
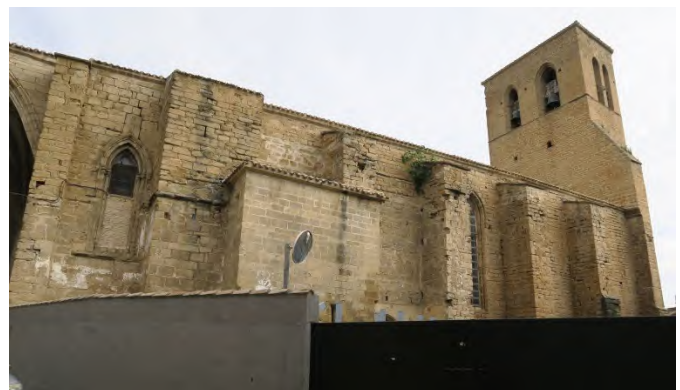
Izquierda. Detalle de la bóveda del coro. Derecha: vista de la fachada sur tras los cerramientos que delimitan la parcela contigua de la calle Enrique de Labrit

Las lesiones de la bóveda del coro son alarmantes. Además de haberse abierto numerosas grietas entre las dovelas de los nervios y entre las piezas de la plementería, varios tramos de nervios están completamente separados de la plementería. Las partes de los nervios independizadas del resto de la bóveda no están transmitiendo compresiones, con el consiguiente riesgo que tienen de desprenderse y caer.

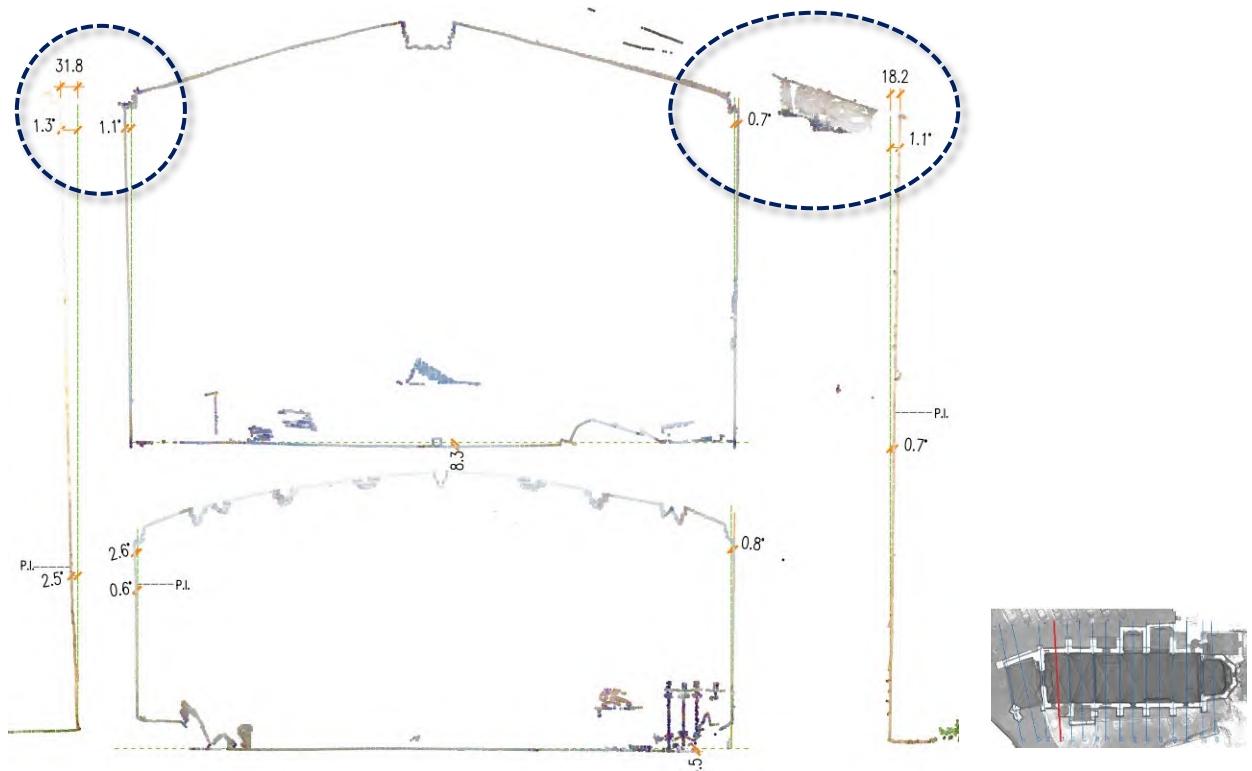
A modo de ejemplo de los desplazamientos horizontales detectados en la nave, se adjunta la siguiente sección de la nube de puntos correspondiente al plano de corte ST4 -centro del tramo de los pies-. En ella se ve cómo el muro norte se desplaza un total de 31,8 cm en la coronación respecto al arranque, mientras que el muro sur, que tiene adosado el cuerpo de la escalera de caracol, se desplaza 18,2 cm. Sumando ambos desplazamientos, la anchura de la nave ha aumentado un total de 50 cm en la parte superior -teniendo sólo en cuenta los datos de la cara exterior de los muros-. Como consecuencia, la bóveda que cubre el espacio interior ha tenido que deformarse para adaptarse a la nueva geometría.

Corte transversal de la nube de puntos ST4. Con líneas de color verde se han marcado las plomadas y los niveles horizontales tomados como referencia.

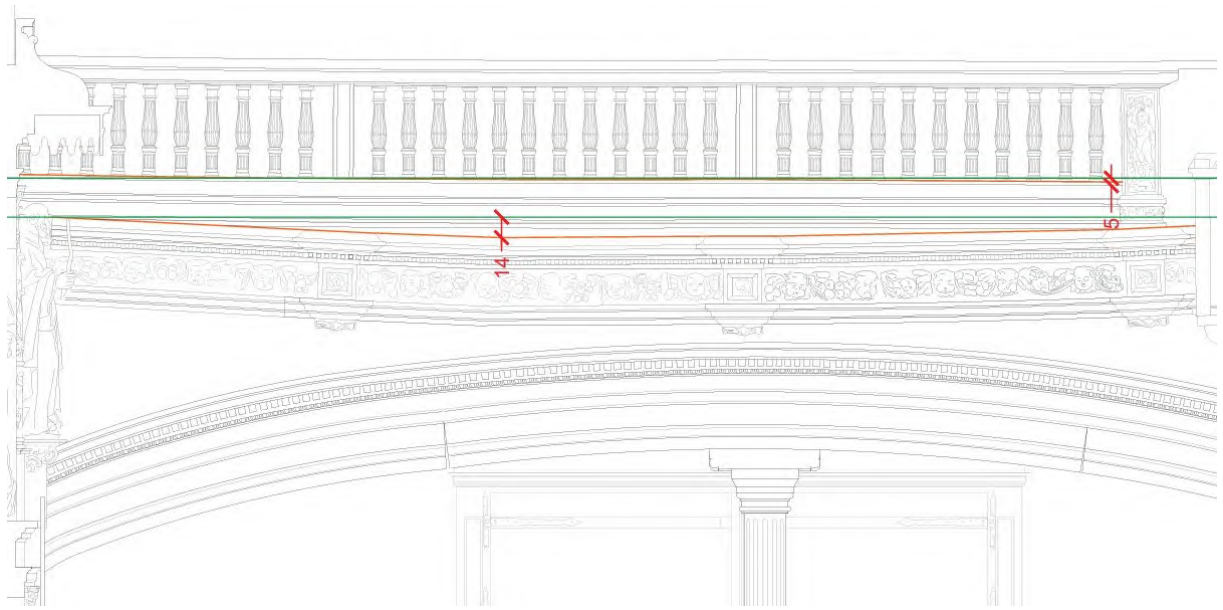
Además de los desplazamientos verticales descritos anteriormente, cabe mencionar en este apartado la falta de nivelación del antepecho del coro. La franja ornamental situada sobre el arco debería ser, en teoría, horizontal. Sin embargo, la parte central está 14 cm más baja que el punto más alto, situado en el extremo sur. Sobre este elemento de remate deformado, se extendió una capa de nivelación que, a su vez, en la actualidad tampoco es horizontal. La parte más alta sigue estando en el lado sur, pero, esta vez, el descenso más acusado se produce en el lado opuesto, en el norte.

Los datos anteriores indican dos cosas. Por un lado, que el arco del coro ha sufrido una deformación debida a la separación de sus apoyos, produciendo un descenso de su clave que ha provocado la bajada del antepecho del sobre coro. Y, por otro lado, que el apoyo norte ha descendido respecto del sur, inclinándose toda la estructura hacia el lado que ha descendido.

Plano de detalle del arco del coro con los desplazamientos verticales acotados

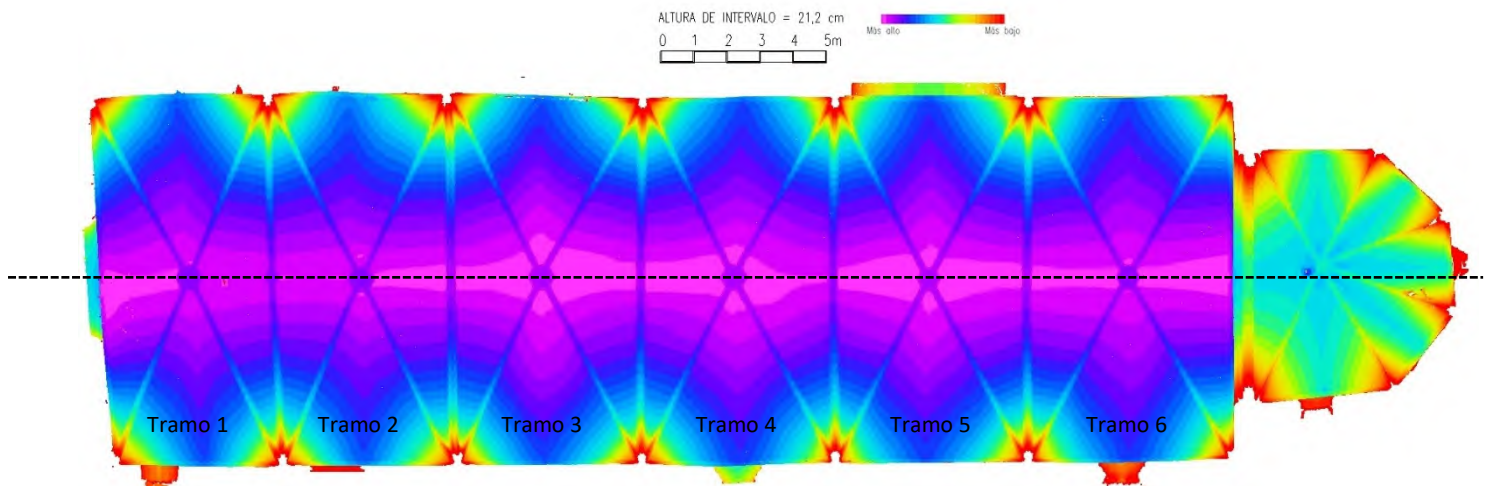
Las bóvedas de la nave tienen una forma aproximadamente simétrica respecto del eje longitudinal, salvo en el tramo de los pies (tramo 1), en el que se produce una asimetría debida al descenso de la mitad norte. En el gráfico destaca la anomalía que se produce en el arco fajón situado entre el tramo 1 y el tramo 2. Su clave está notablemente más baja que las de los restantes arcos fajones. Las claves más altas son las del centro de las bóvedas de los tramos 3, 4 y 5.

En la cabecera se aprecia una desviación en el tramo de plementería contiguo a la nave. Sin embargo, ésta no se debe a un movimiento anómalo de la estructura, sino a motivos constructivos: la planta del ábside es irregular y su centro geométrico no está alineado con el centro del arco del vano que da paso a la nave, de ahí que la plementería tenga que absorber ese desfase.

Gráfico de la Topografía del intradós de las bóvedas de la nave y la cabecera. Curvas de nivel cada 21,2 cm.

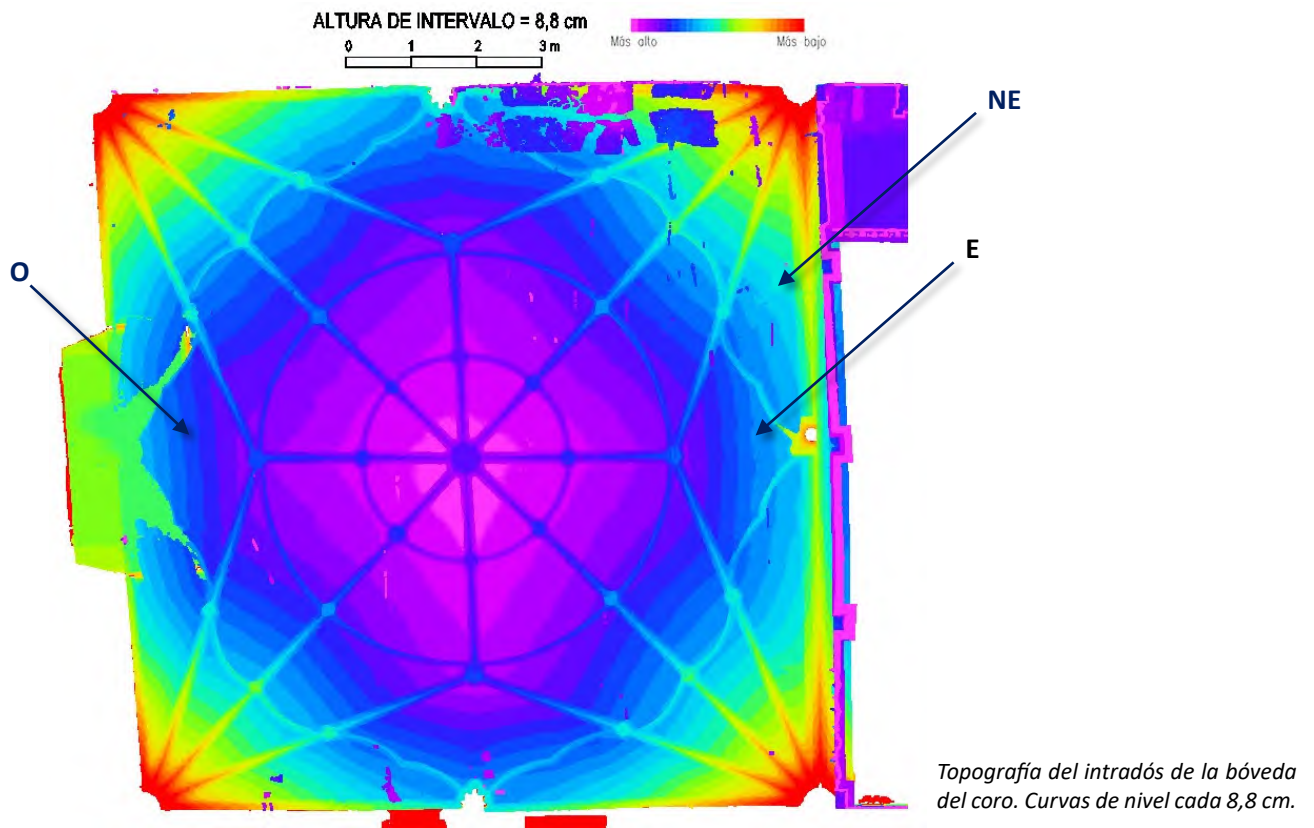
CORO

En el caso de la bóveda del coro, cuyo gráfico se muestra bajo estas líneas, la asimetría es evidente. La mitad sur está más arriba que la mitad norte. Además, el cuadrante este está ligeramente más bajo que el cuadrante oeste. Cabe mencionar dos comportamientos extraños de las curvas de nivel: uno, que en el triángulo de plementería marcado en el gráfico con la letra "O" las franjas de colores tienen una forma invertida en comparación con la de los tramos de plementería homólogos, que indica que la parte central está hundida respecto de los encuentros con los nervios; y, dos, en los cuadrantes este y noreste hay discontinuidades en el trazado de las curvas que indican que hay saltos en el intradós.

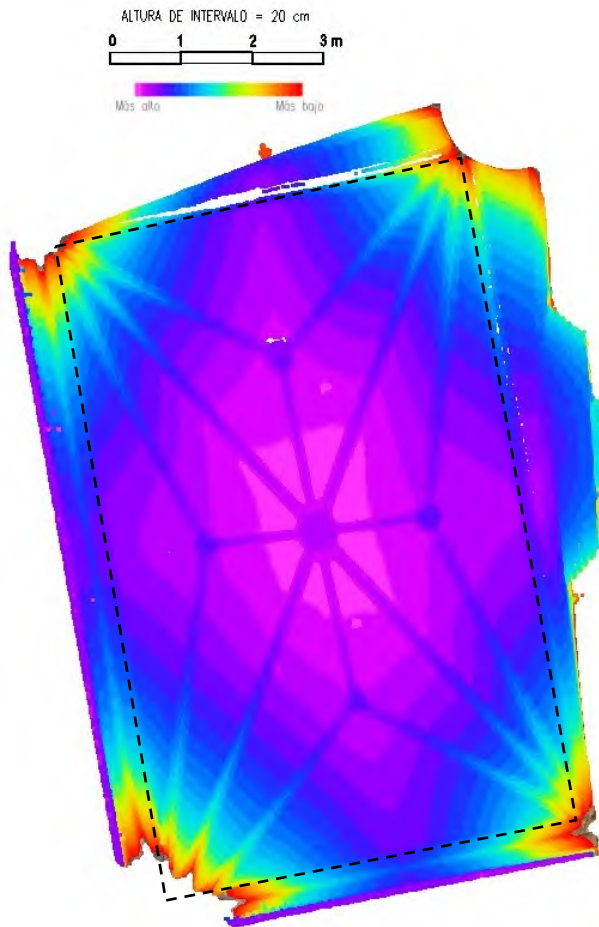
El atrio tiene una planta trapezoidal y en ella está inscrita una bóveda de terceletes de planta rectangular –marcada con línea discontinua en el gráfico de la página siguiente-, girada respecto de los ejes de la nave. Los espacios que quedan entre la bóveda y el muro norte del atrio y el muro oeste de la nave están resueltos con sendos triángulos de plementería. Una vez entendida la traza de la bóveda, se pueden analizar las deformaciones. Las curvas topográficas muestran que se ha producido un descenso del cuadrante suroeste, en dirección de la diagonal.

*Topografía del intradós de la bóveda del atrio.
Curvas de nivel cada 20 cm.*

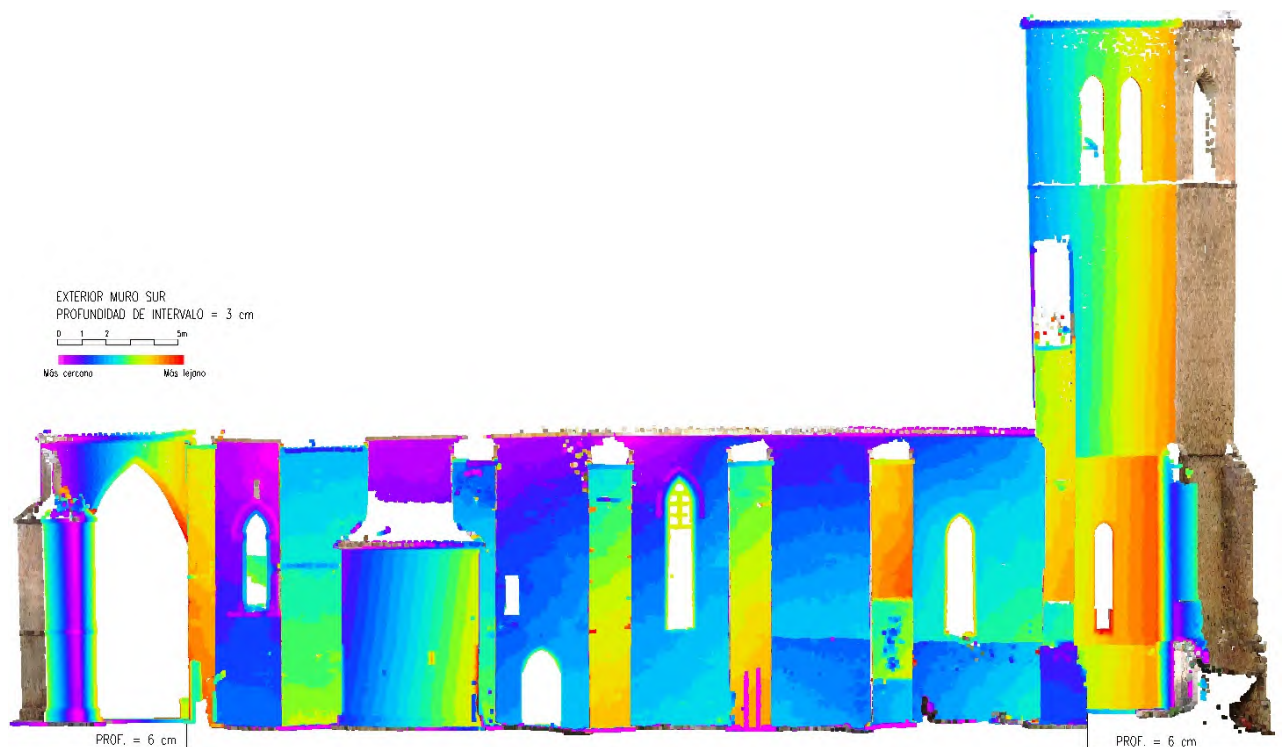
En el caso de la nave, la forma y disposición de las curvas de nivel permiten apreciar que todo el muro sur, incluidos los contrafuertes, está inclinado hacia el exterior de manera notable –la parte superior está coloreada en tonos rosas y, por tanto, se encuentra más próxima al plano de referencia vertical situado en el punto de vista del observador-. El giro se corrige ligeramente en el encuentro con la torre. El cerramiento de la escalera de subida al coro está girado en planta, pero apenas en altura, de ahí que aparezcan franjas verticales ligeramente inclinadas, al igual que sucede en la torre y en el atrio. En este último elemento, el apoyo exento se inclina hacia el exterior, tal y como se aprecia en el aumento de la mancha de color rosa.

Gráfico de desplomes de la cara exterior del alzado sur. Curvas de nivel cada 3 cm.

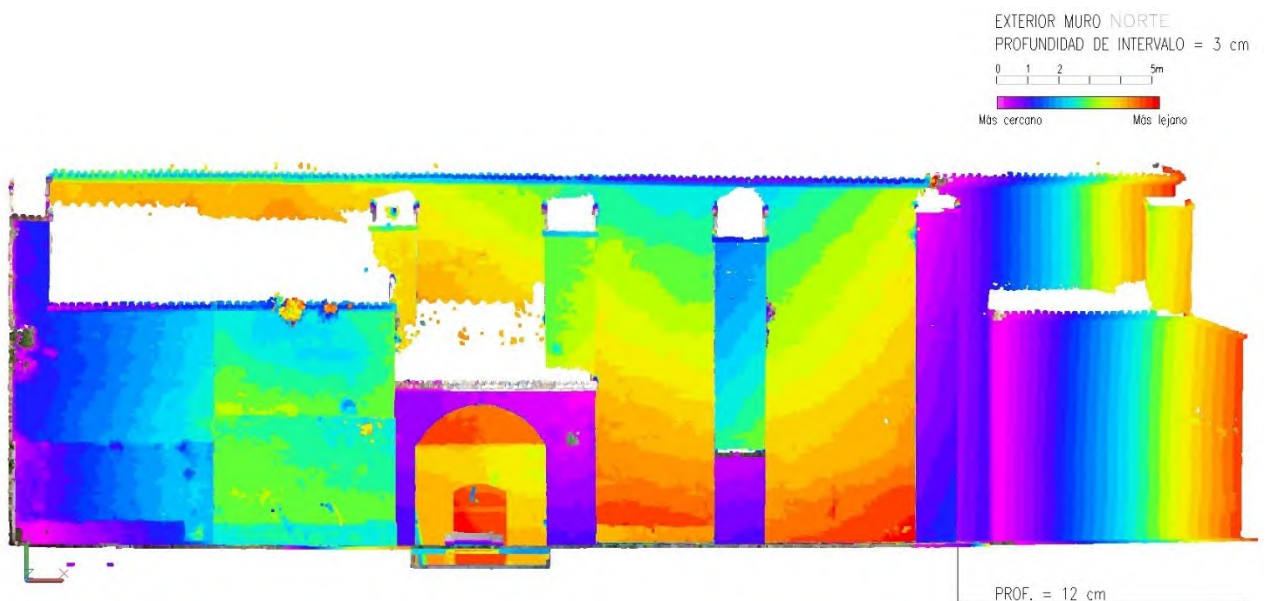
En el cerramiento norte de la nave, de forma similar a lo que sucedía en el lado sur, los tramos de muro que no tienen construcciones adosadas se inclinan significativamente hacia el exterior, desde la base hasta la coronación. La deformación aumenta progresivamente hacia el contrafuerte situado entre los dos primeros tramos de la nave empezando a contar desde los pies. Esta tendencia se aprecia tanto en el gráfico de la cara exterior como en el gráfico de la cara interior.

El pequeño volumen que cubre el acceso al interior por el tramo central también está inclinado, así como el cerramiento de la capilla contigua. En cambio, el muro de la capilla situada más a la izquierda en la imagen, apenas registra basculamiento. El atrio no presenta inclinaciones respecto de la vertical, aunque sí lo hace el contrafuerte que se sitúa en el encuentro entre éste y la nave.

Gráfico de desplomes de la cara exterior del alzado norte (sin la torre). Curvas de nivel cada 3 cm.

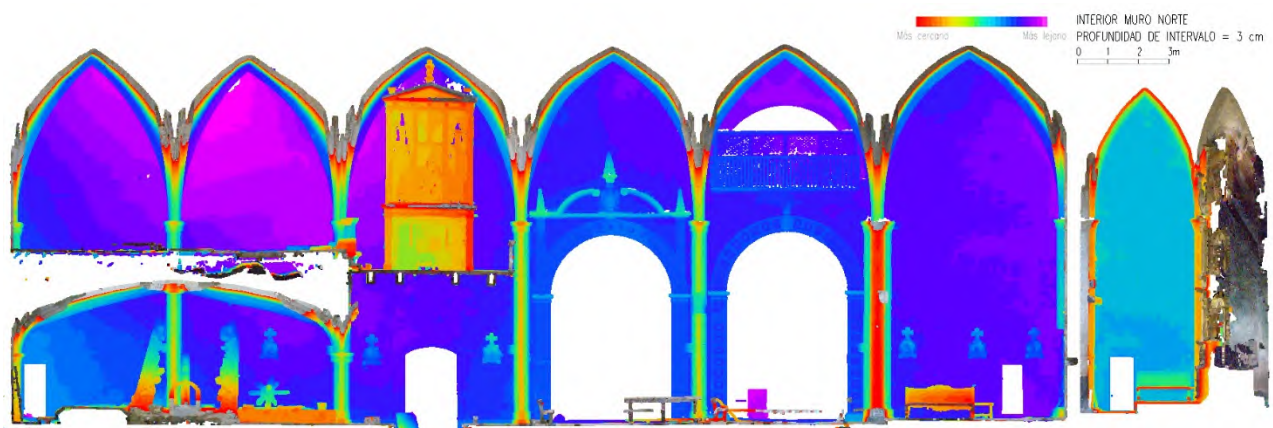
Gráfico de desplomes de la cara interior del alzado norte. Curvas de nivel cada 3 cm.

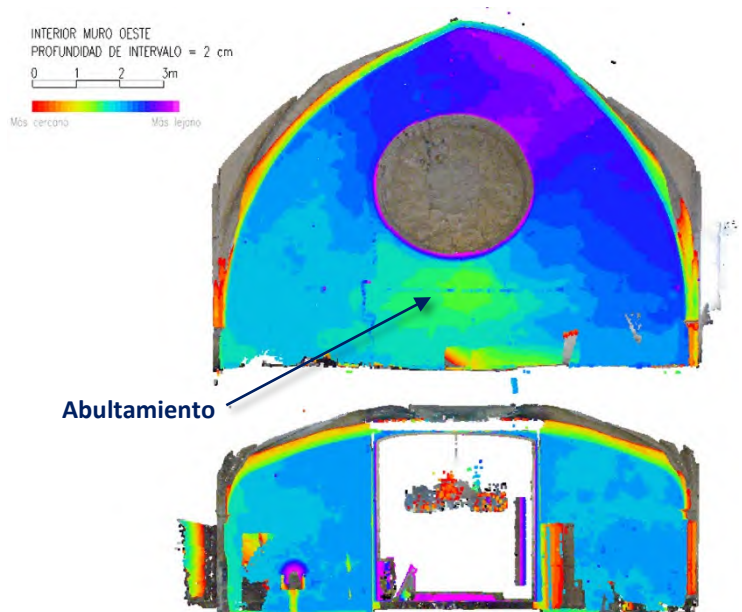
Las manchas del gráfico inferior tienen un perfil accidentado, lo que indica que la superficie presenta bastantes irregularidades. La más notoria es la que se localiza en el centro del paño, donde se produce un abultamiento considerable hacia el interior de la iglesia. Por el contrario, la mitad superior derecha tiende a inclinarse ligeramente hacia el exterior, en duración al atrio.

Gráfico de desplomes de la cara interior del alzado oeste de la nave. Curvas de nivel cada 2 cm.

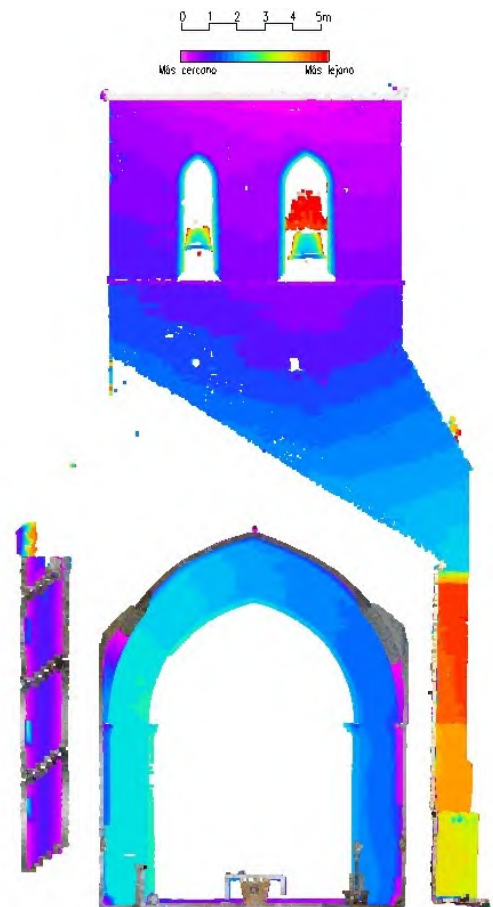
El muro oeste de la torre –que se levanta sobre el arco de embocadura a la cabecera- no está aplomado. Las curvas de nivel muestran cómo está inclinado de forma notoria hacia la nave, más en el centro –ligeramente escorado a la derecha- que en los extremos.

Gráfico de desplomes de la cara exterior del muro 3,5 oeste de la torre. Curvas de nivel cada 3,5 cm.

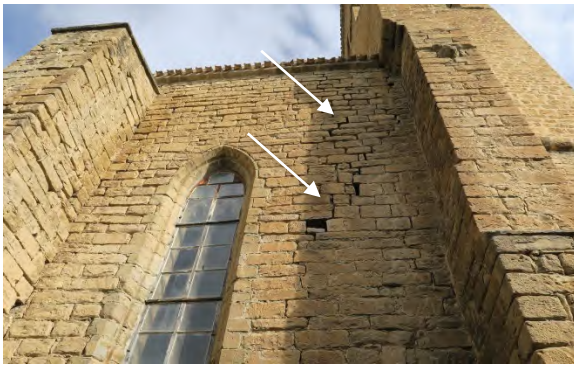
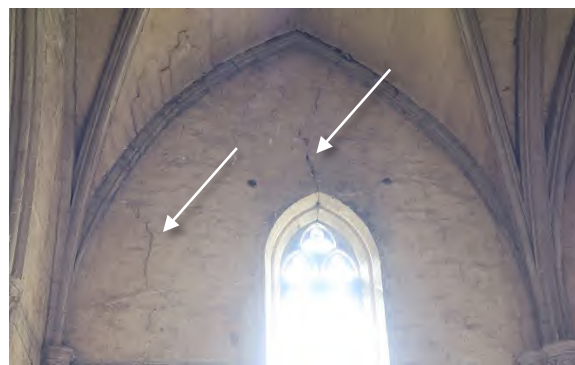
Primer tramo de la nave. Izquierda: exterior. Derecha: interior.

En cuanto a los apoyos, las lesiones son menos evidentes que en las bóvedas. Se han detectado grietas en los paños de muro del primer tramo y de los dos últimos. Todas ellas tienen un desarrollo aproximadamente vertical. Las del lado sur coinciden con los puntos débiles de los paños, que son los huecos -ya sea ventanas o puertas-, mientras que las del lado norte, han aparecido en torno a las pilastras. Las del lado sur se manifiestan tanto al interior como al exterior de los muros. No así las del lado norte, que sólo son visibles desde la cara interior de los muros.

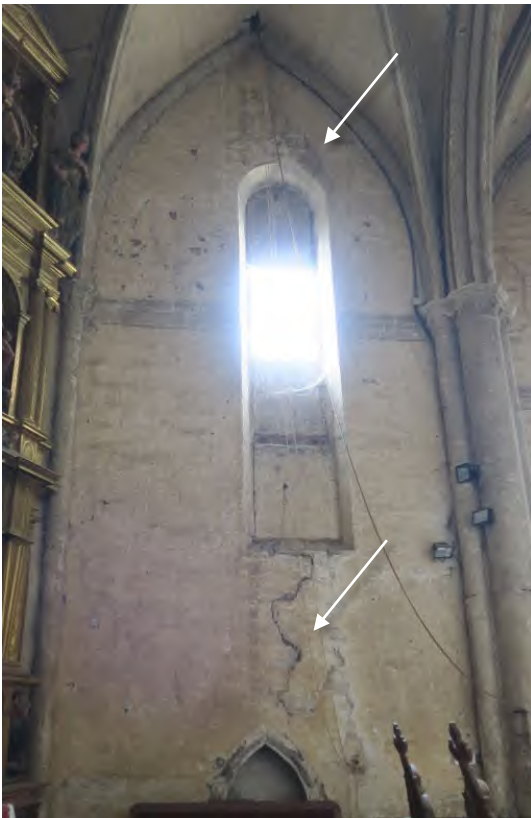
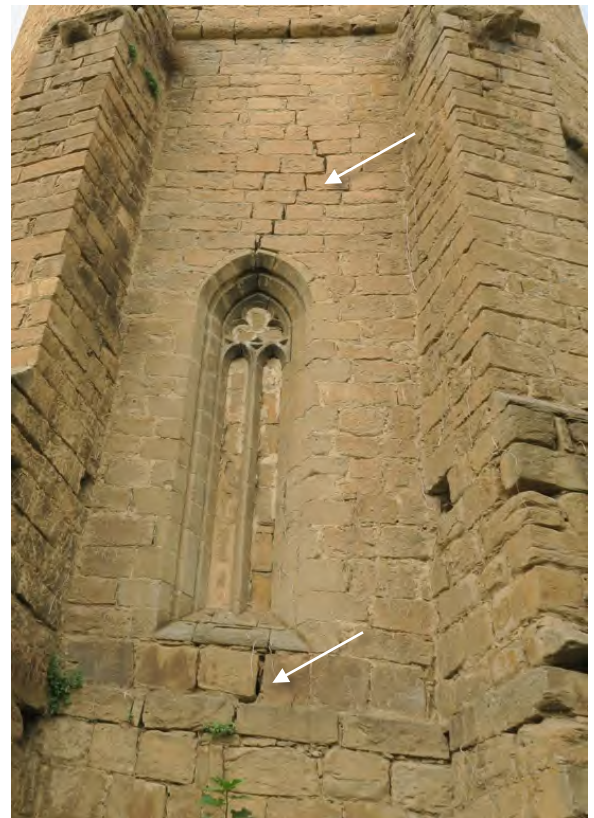
La bóveda de la cabecera no tiene lesiones estructurales destacables. En los muros hay una grieta vertical en la cara interior del lado sur, que no se manifiesta al exterior, y una grieta, también vertical, en la cara exterior del lado este que, no se manifiesta al interior.

Izquierda: detalle del alzado este de la cabecera. Derecha: detalle de la sección longitudinal de la cabecera hacia el sur.

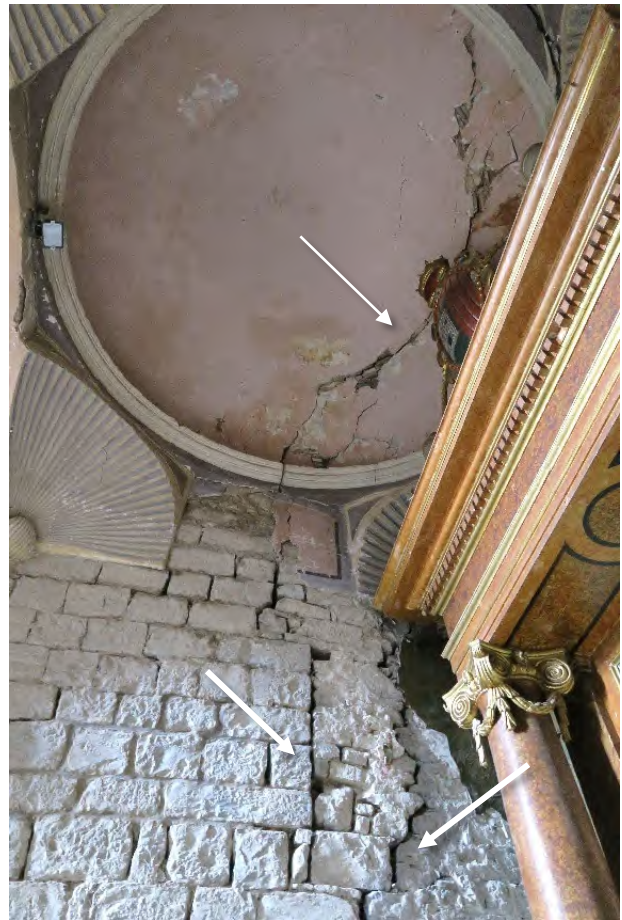
Del mismo modo que sucedía en el volumen de la escalera de subida al coro, el cerramiento de la capilla cubierta con cúpula de ladrillo se ha disociado de la fábrica de la nave, siendo más evidentemente en el estribo de la izquierda (según la vista del gráfico que acompaña a estas líneas), ya que el lado derecho está cubierto por un revestimiento de papel que no se ha agrietado y que impide ver lo que hay detrás.

La grieta vertical entre las fábricas tiene continuidad en la cúpula, que presenta una fractura de lado a lado, más o menos paralela al cerramiento norte de la capilla.

Estado actual del cerramiento oeste y la cúpula

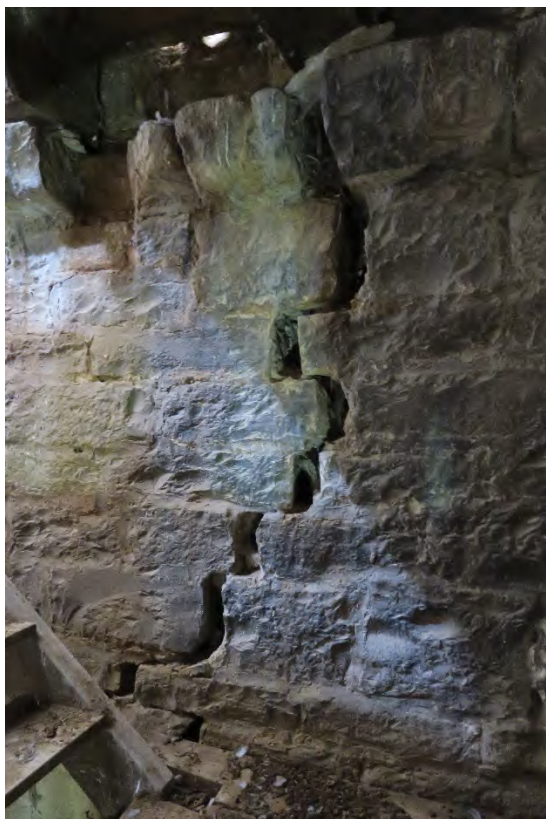
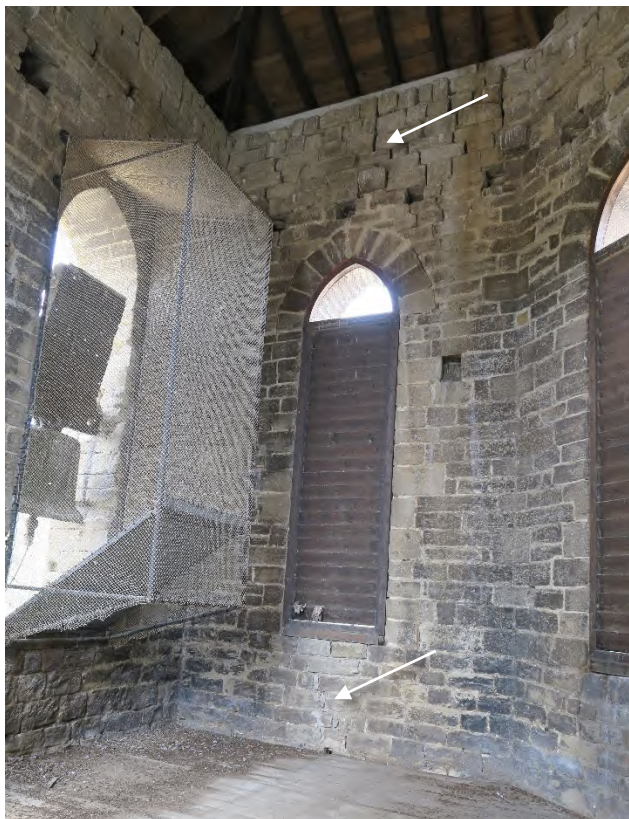
El volumen de la torre tiene dos grietas verticales análogas en los muros norte y sur. Arrancan de la coronación, sin apreciarse agrietamiento en el alero, atraviesan los huecos que alojan las campanas y se cierran antes de llegar a la bóveda situada sobre el ábside. Por la cara exterior de los muros, estas grietas fueron reparadas en la intervención de finales de los años 90 y no se han detectado nuevas fisuras. El hecho de que por la cara interior de los muros las grietas sean más evidentes que por el exterior se debe a que solo fue reparada la hoja externa.

Interior del muro norte de la torre. Izquierda: parte superior del nivel inferior. Derecha: nivel superior

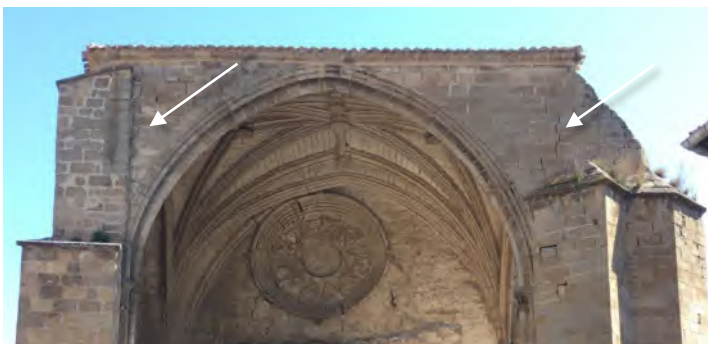
Las lesiones estructurales detectadas en los apoyos del atrio se ciñen a los dos lados abiertos –sur y oeste-. En el lado oeste hay dos grietas de trazado vertical a ambos lados del arranque del arco y una en la clave. En el lado sur se han abierto dos grietas, una vertical en el apoyo izquierdo y otra radial, más cercana a la clave. Ambas están unidas por la parte inferior por una junta abierta entre las dovelas del arco y la fábrica que apoya sobre ellas.

Detalle del alzado sur del atrio

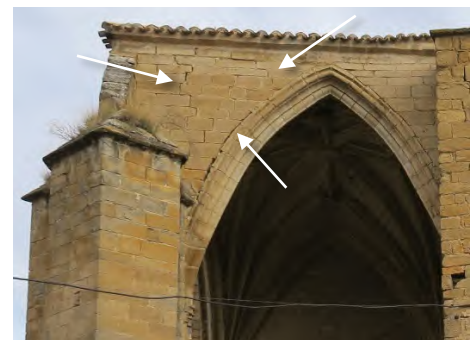
Fotografía de detalle del lado oeste del atrio

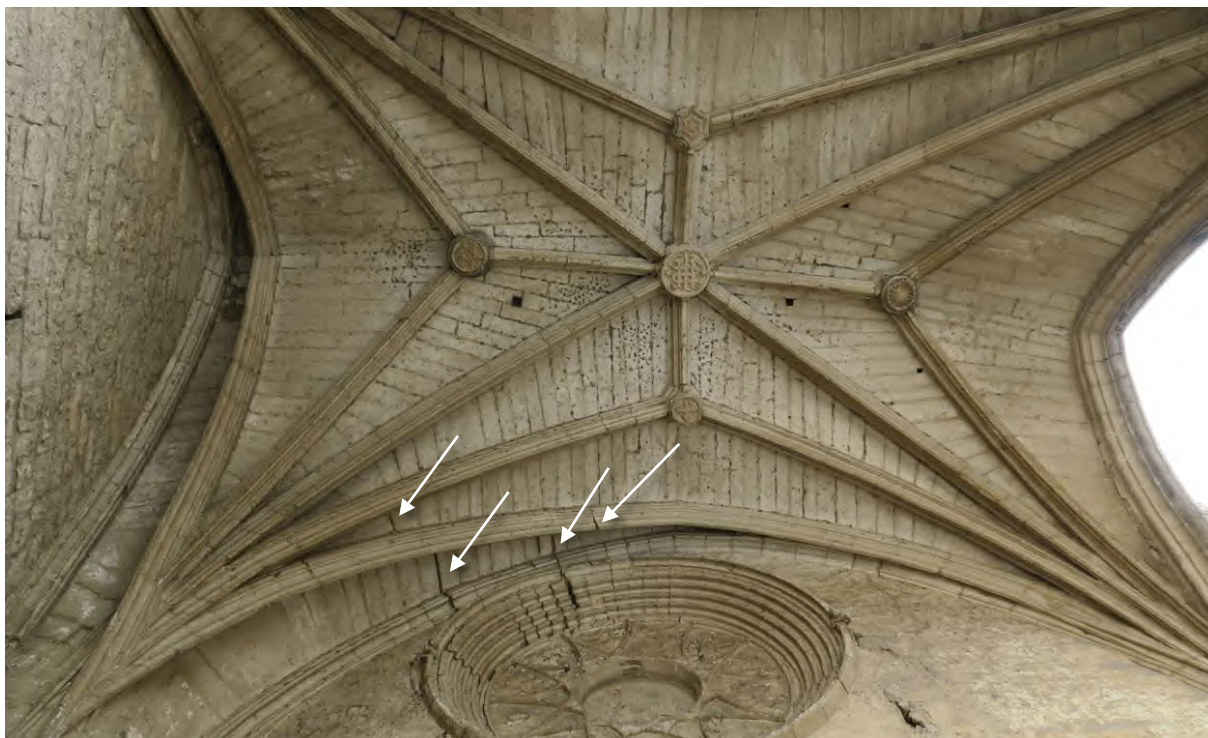
Fotografía de detalle del lado sur del atrio

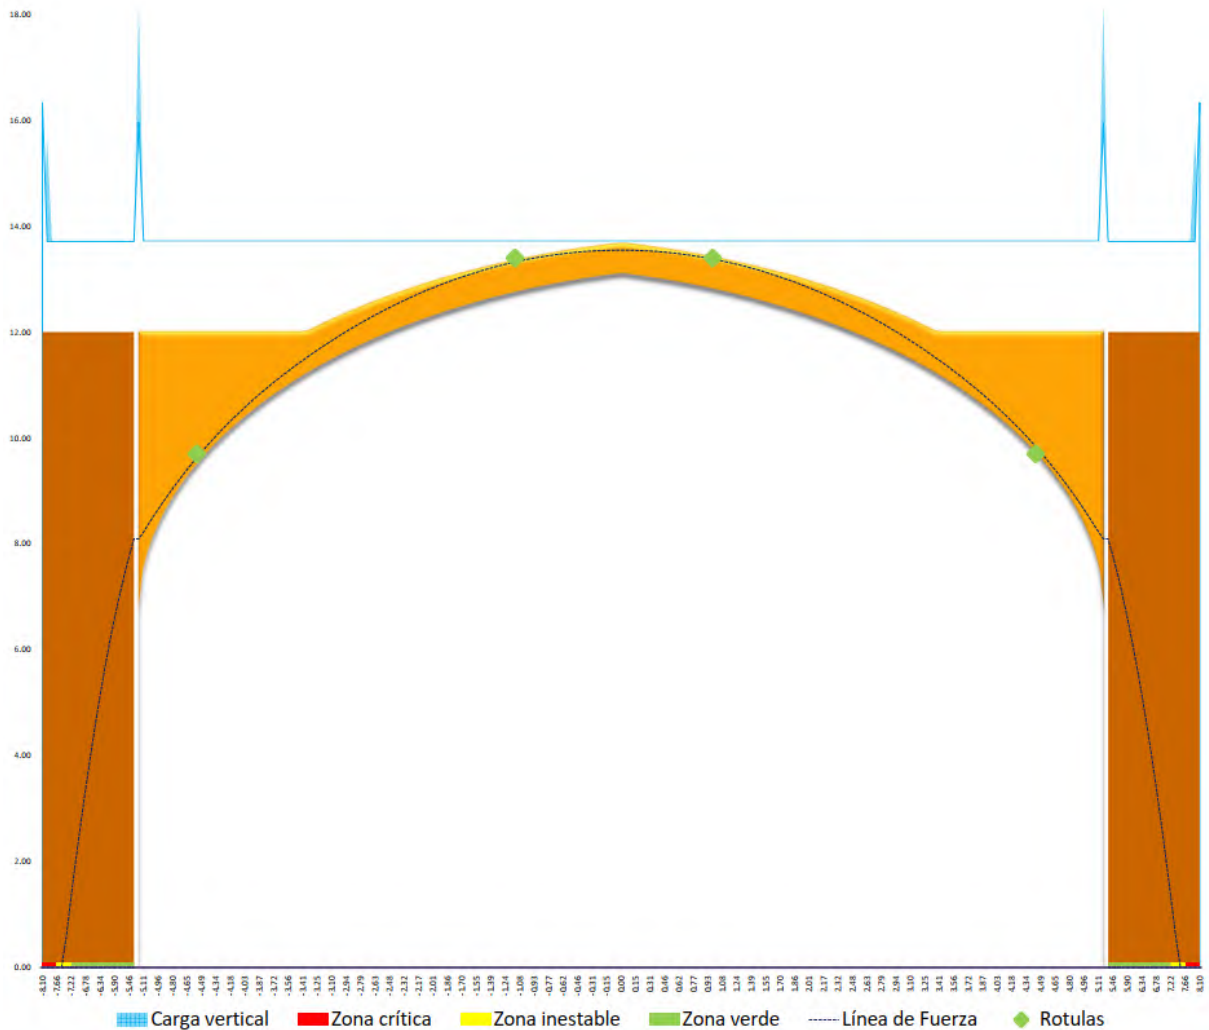
En cuanto a los empujes procedentes de la bóveda del coro, aunque tienen una componente horizontal muy elevada, inciden en un punto muy bajo del apoyo. Por ello, apenas afectan a la resultante de la línea de fuerza procedente del pórtico superior. Según las comprobaciones realizadas, la inestabilidad de los apoyos se debe únicamente al empuje de las bóvedas superiores, por lo que el resultado del análisis tensional realizado al pórtico A4-5 es extrapolable al resto de pórticos de la nave.

En resumen, **LOS CONTRARRESTOS DE LA NAVE SON INSUFICIENTES PARA GARANTIZAR LA ESTABILIDAD DE LOS PÓRTICOS**, sometidos a los empujes de las bóvedas superiores.

Gráfico resumen con los resultados de la comprobación realizada para el Pórtico A4-5 en el programa de cálculo CARYBO (el gráfico no está a escala)

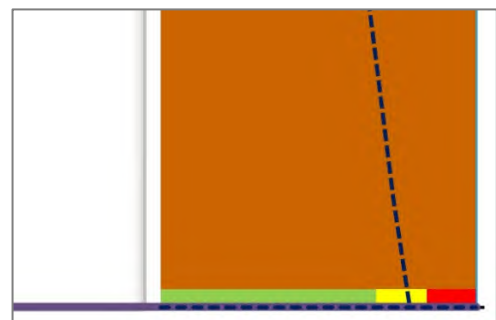
Detalle del apoyo del gráfico anterior

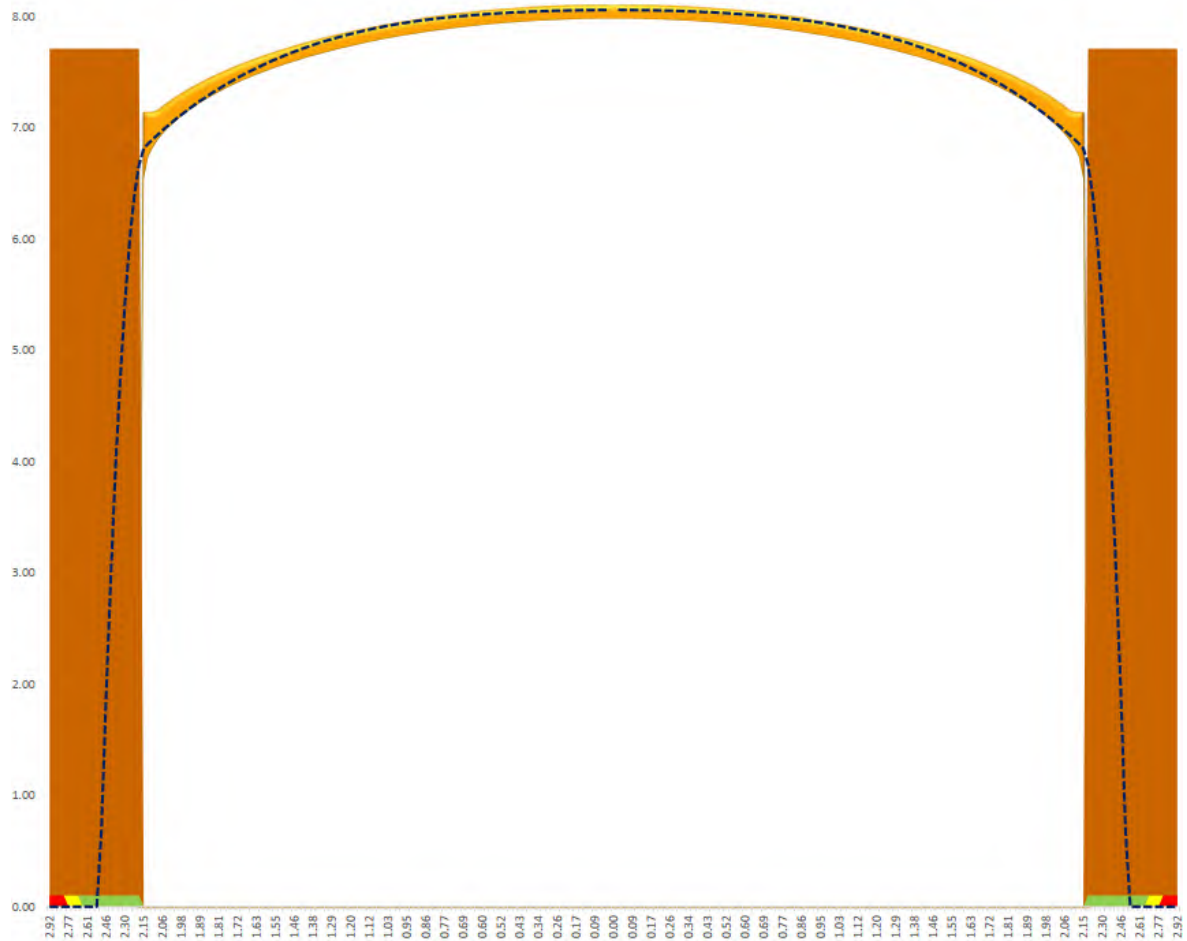
Una de las capillas adosadas al muro norte de la nave está cubierta por una cúpula de ladrillo sobre trompas. El resultado del cálculo por estática gráfica ha dado como resultado que **tanto la hoja de la cúpula como los apoyos son ESTABLES**.

Gráfico resumen con los resultados de la comprobación realizada en el programa de cálculo CARYBO para la cúpula de la capilla norte y sus contrarrestos (el gráfico no está a escala)

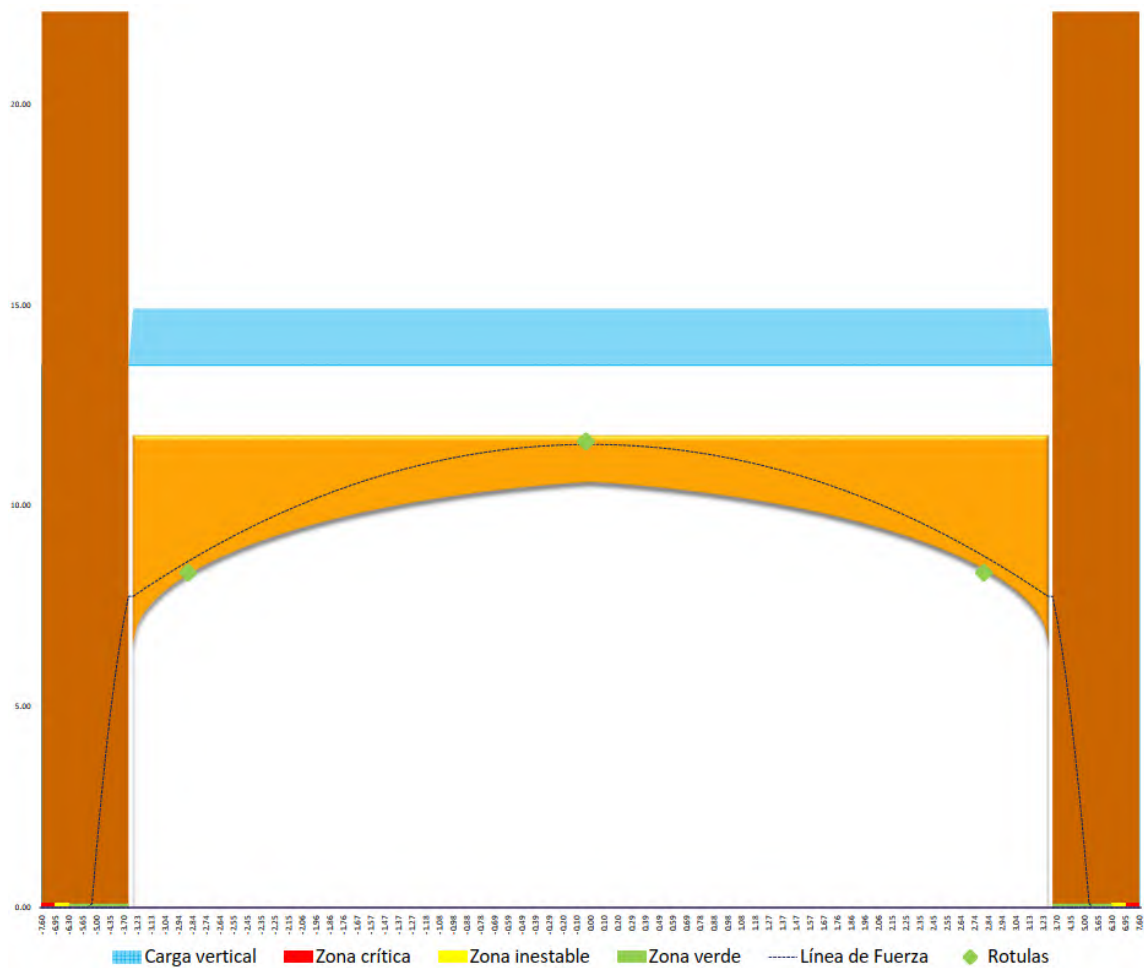
El muro oeste de la torre monta sobre el arco de embocadura de la cabecera a la nave (**A1-ca**), cargando sobre éste todo su peso. Además, el mismo arco soporta las cargas que le transmiten la bóveda del ábside (**BAcabecera**) y la bóveda del primer tramo de la nave (**BA1**). El resultado de la comprobación realizada con CARYBO es que **tanto las bóvedas como el pórtico son ESTABLES**. El arco A1-ca tiene un CSG del 113 %, mientras que sus apoyos tienen un CSG del 177%.

Gráfico resumen con los resultados de la comprobación realizada en el programa de cálculo CARYBO para el pórtico A1-ca (el gráfico no está a escala)

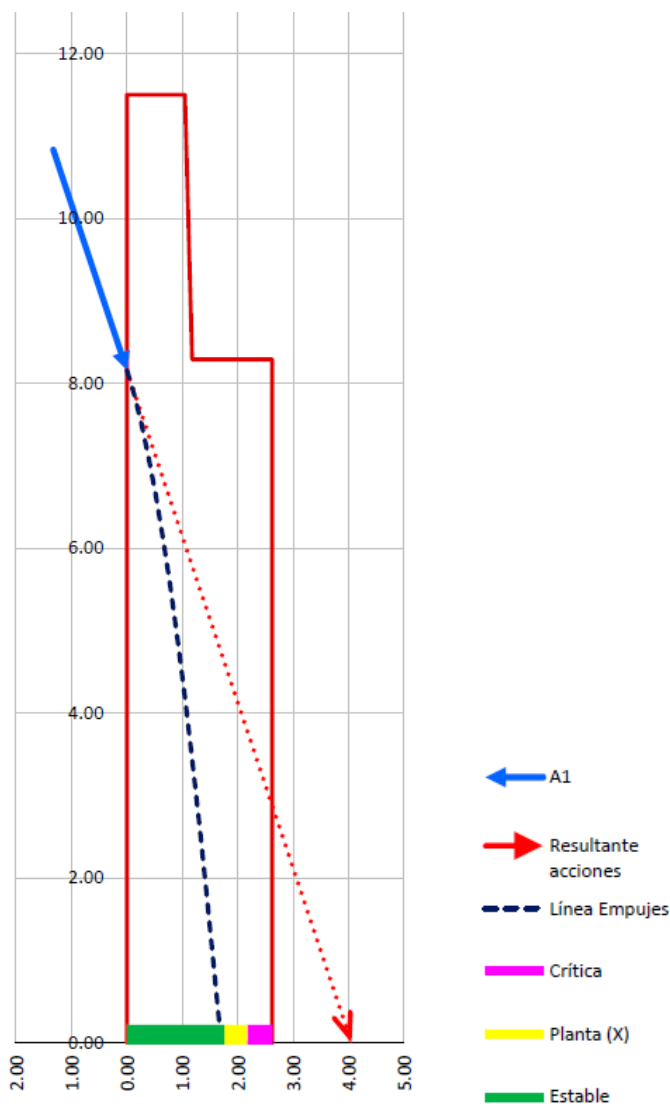
En cuanto a los contrarrestos, se ha comprobado el apoyo más desfavorable, que es el **pilar exento de la esquina suroeste**. Éste tiene una forma irregular en planta y escalonada en alzado, por lo que, para realizar la hipótesis de cálculo, se ha simplificado haciendo una estimación de la sección de trabajo, tirando a la baja para ir del lado de la seguridad. El resultado es que el **estribo suroeste del atrio** es **ESTABLE**, pero **con poco margen**. El CSG es del 105% y la inestabilidad empieza a considerarse por debajo del 100%.

Gráfico resumen con los resultados de la comprobación realizada en el programa de cálculo CARYBO para el apoyo exento del atrio (el gráfico no está a escala)

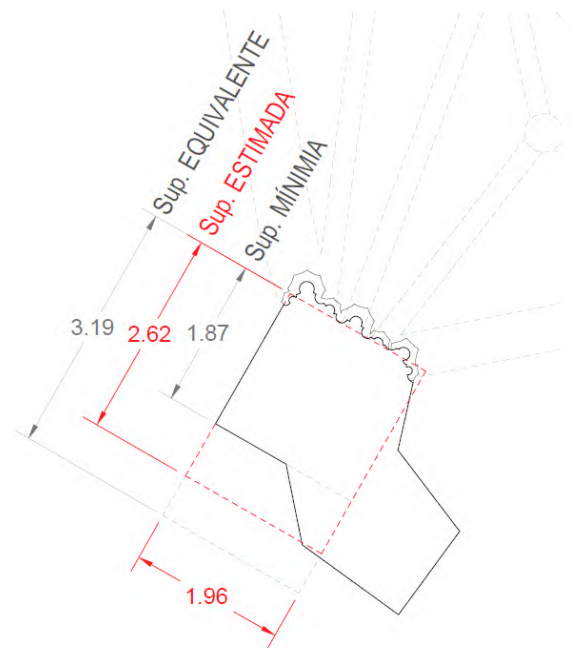
Geometría real del estribo exento del atrio y superficie estimada para el cálculo

A pesar de la evidente inclinación del apoyo puntual del lado suroeste, ni la bóveda ni los apoyos evidencian lesiones proporcionales. Es posible que el giro del pilar exento se produjera en un momento pasado y que en la actualidad la estructura se haya estabilizado. Esta hipótesis se confirma con el resultado de la comprobación realizada con el programa CARYBO, que ha concluido que **tanto la bóveda como el estribo son ESTABLES**, incluso con la sobrecarga de la cubierta y el encamisado de hormigón.

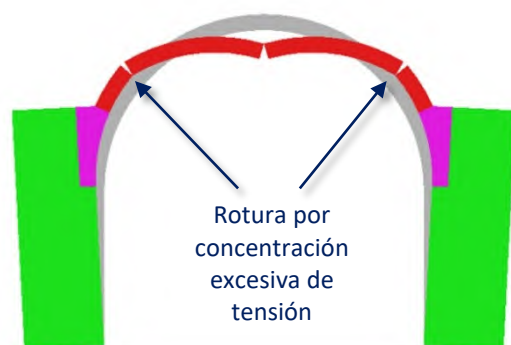
Deformación por fallo de apoyos

En los siguientes gráficos se muestra la diferente deformación que se produce en un arco por el fallo de sus apoyos (izquierda) y por el fallo del suelo (derecha). Las lesiones que presentan los arcos y las bóvedas de San Salvador son del primer tipo, del ocasionado por el giro de los contrarrestos. El fallo de suelo generaría lesiones asimétricas, y no es el caso.

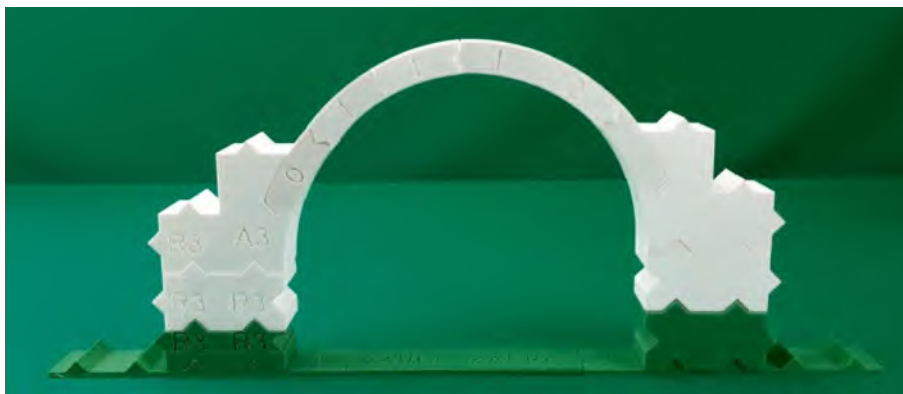
*Descenso del apoyo izquierdo un 5% de su luz. El arco se mantiene estable, aunque aparecen grietas asimétricas. El descenso equivalente en el pórtico A4-5 de San Salvador sería de **54,8 cm**.*

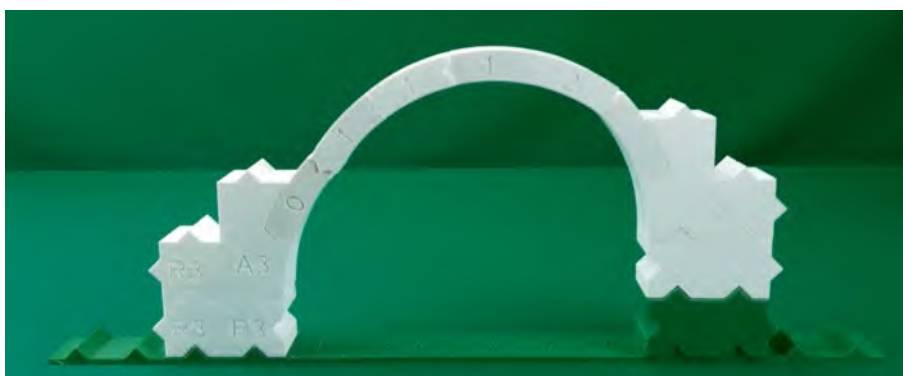
*Descenso del apoyo izquierdo un 16% de su luz. El arco sigue sin caerse, trabaja como un arco asimétrico, del mismo modo que lo haría un arco de un tramo de escalera. El descenso equivalente en el pórtico A4-5 de San Salvador sería de **175 cm**.*
