Sangüesa / Zangoza
Iglesia de San Salvador /
San Salvatore eliza

Restauración de la envolvente
Fase 2. Nave y cuerpos adosados /
Inguratzaila leheneratzea
2. Fasea. Nabea eta gorputz atxikiak

Proyecto de ejecución /
Exekuzio proiektua
Junio de 2026 / 2026-ko Ekaina

Anejos / Eranskinak

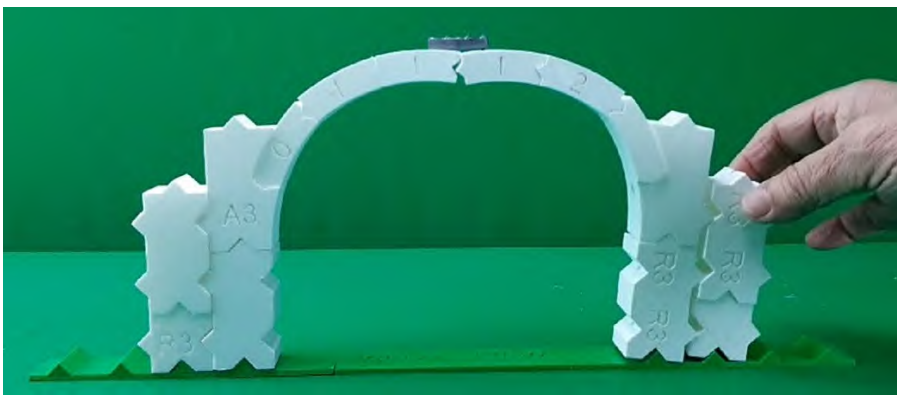
Captura del momento en el que se empieza a retirar parte de la sección del contrafuerte derecho. El apoyo derecho comienza a bascular desde la base y se abren las tres rótulas de la hoja, descendiendo la calve de forma notable. En San Salvador el arco es apuntado y en vez de aparecer una grieta en la clave, la rótula superior se manifiesta en la aparición de dos grietas, a ambos lados de la clave.

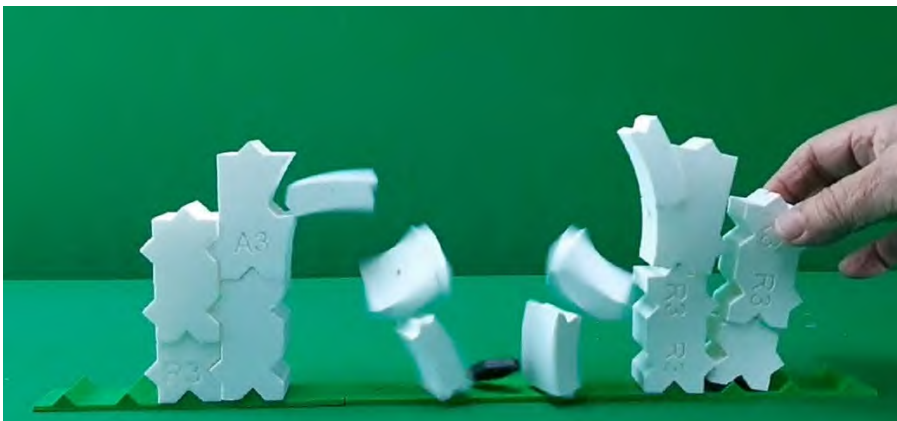
Captura del momento en el que colapsa el pórtico. Cuando el apoyo derecho gira lo suficiente (debido a la incapacidad de transmitir los empujes al terreno dentro de su base) como para provocar un ensanchamiento de la luz del arco que haga que éste se deforme de manera que las tres rótulas queden alineadas, el pórtico colapsa.

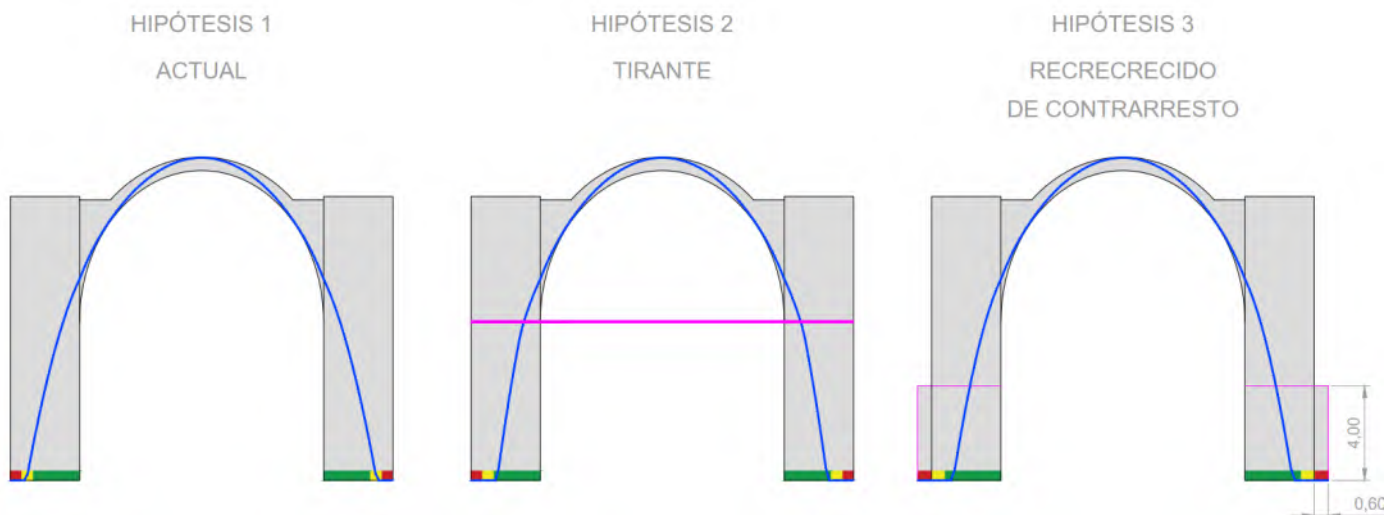
Las tres hipótesis de cálculo dan como resultado las distintas “Líneas de empujes” que se muestran en los gráficos de más abajo. La primera, correspondiente al estado actual de la estructura, se encuentra en la base del contrarresto dentro de la zona amarilla, considerada inestable. Por el contrario, en las otras dos hipótesis, con el refuerzo planteado en cada una de ellas la línea de empujes entra dentro de la zona estable en la base del contrafuerte.

Resultado del cálculo de la línea de empujes del pórtico 4-5 en las tres hipótesis planteadas

El coeficiente de seguridad geométrico (CSG) del estado actual es del 78% (siendo 100% estable y 0% colapso). El CSG de la opción con tirante es del 111% y de la opción con recrecido del contrafuerte es del 126%. Estos porcentajes pueden variar según la altura del tirante y su sección y según las dimensiones del recrecido del apoyo.

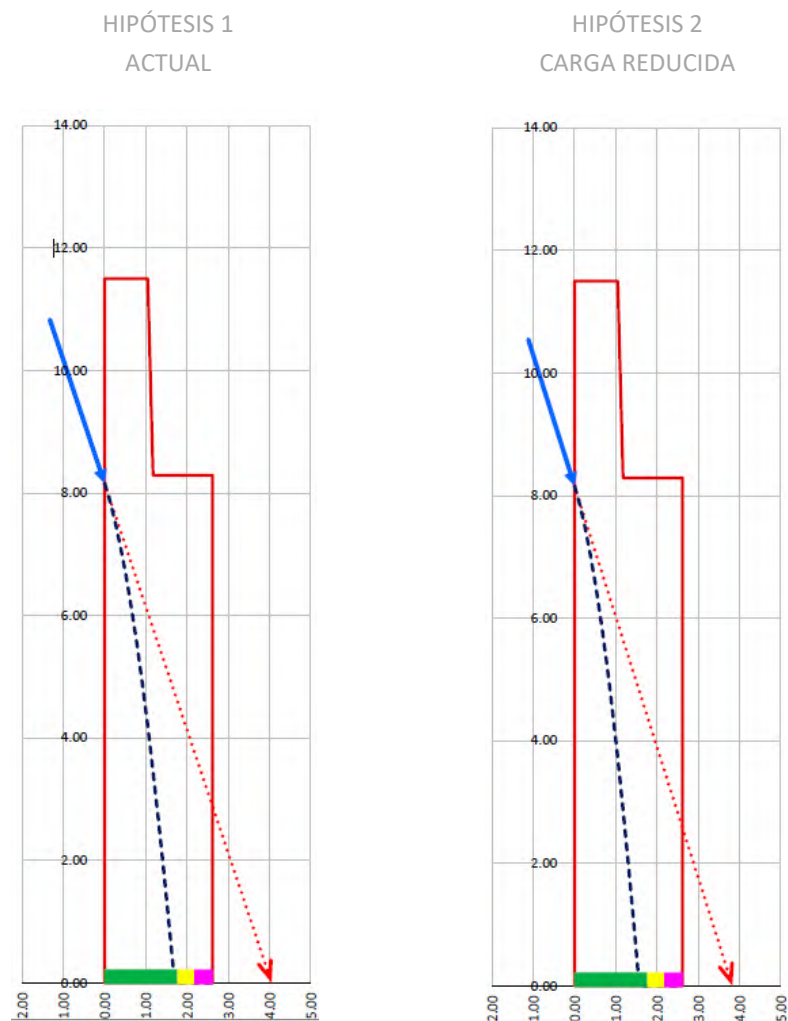
En la hipótesis de cálculo del estado actual se ha estimado una sobrecarga total, contando el encamisado y la cubierta de tabiques palomeros, de 6.000 N/m^2 . En la hipótesis de cálculo con las cargas reducidas se ha estimado que la sobrecarga, sólo del encamisado, es de 4.000 N/m^2 . El resultado gráfico de los dos supuestos se muestra bajo estas líneas. En ambos casos, la línea de empujes entra dentro de la franja verde, considerada la zona estable. Sin embargo, con la reducción de cargas sobre la bóveda, se consigue cierto margen de seguridad que es muy recomendable. El coeficiente de seguridad geométrico aumenta del 105% en el primer caso, al 120% en el segundo caso.

Resultado del cálculo de la línea de empujes en el estribo del atrio para las dos hipótesis comprobadas

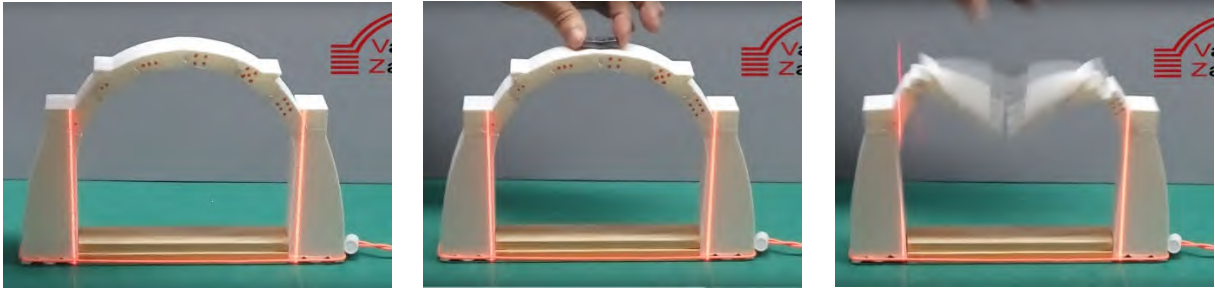
Estado actual de la nave

Pórtico simétrico formado por un arco y dos estribos (fotograma 1). Colapsa al aplicarle una sobrecarga en la clave del arco que genera unos empujes que los estribos no son capaces de contrarrestar (fotogramas 2 y 3).

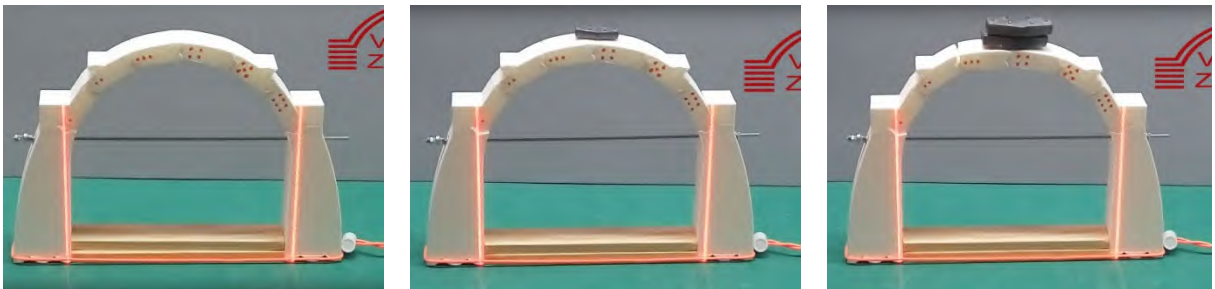
Pórtico reforzado con tirante

El mismo pórtico anterior se refuerza con un tirante a la altura del arranque del arco (fotograma 1). Con el tirante el pórtico no sólo no colapsa al aplicarle la misma sobrecarga que antes (fotograma 2), sino que sigue estando estable aplicándole una carga que supera por más del doble a la anterior (fotograma 3).

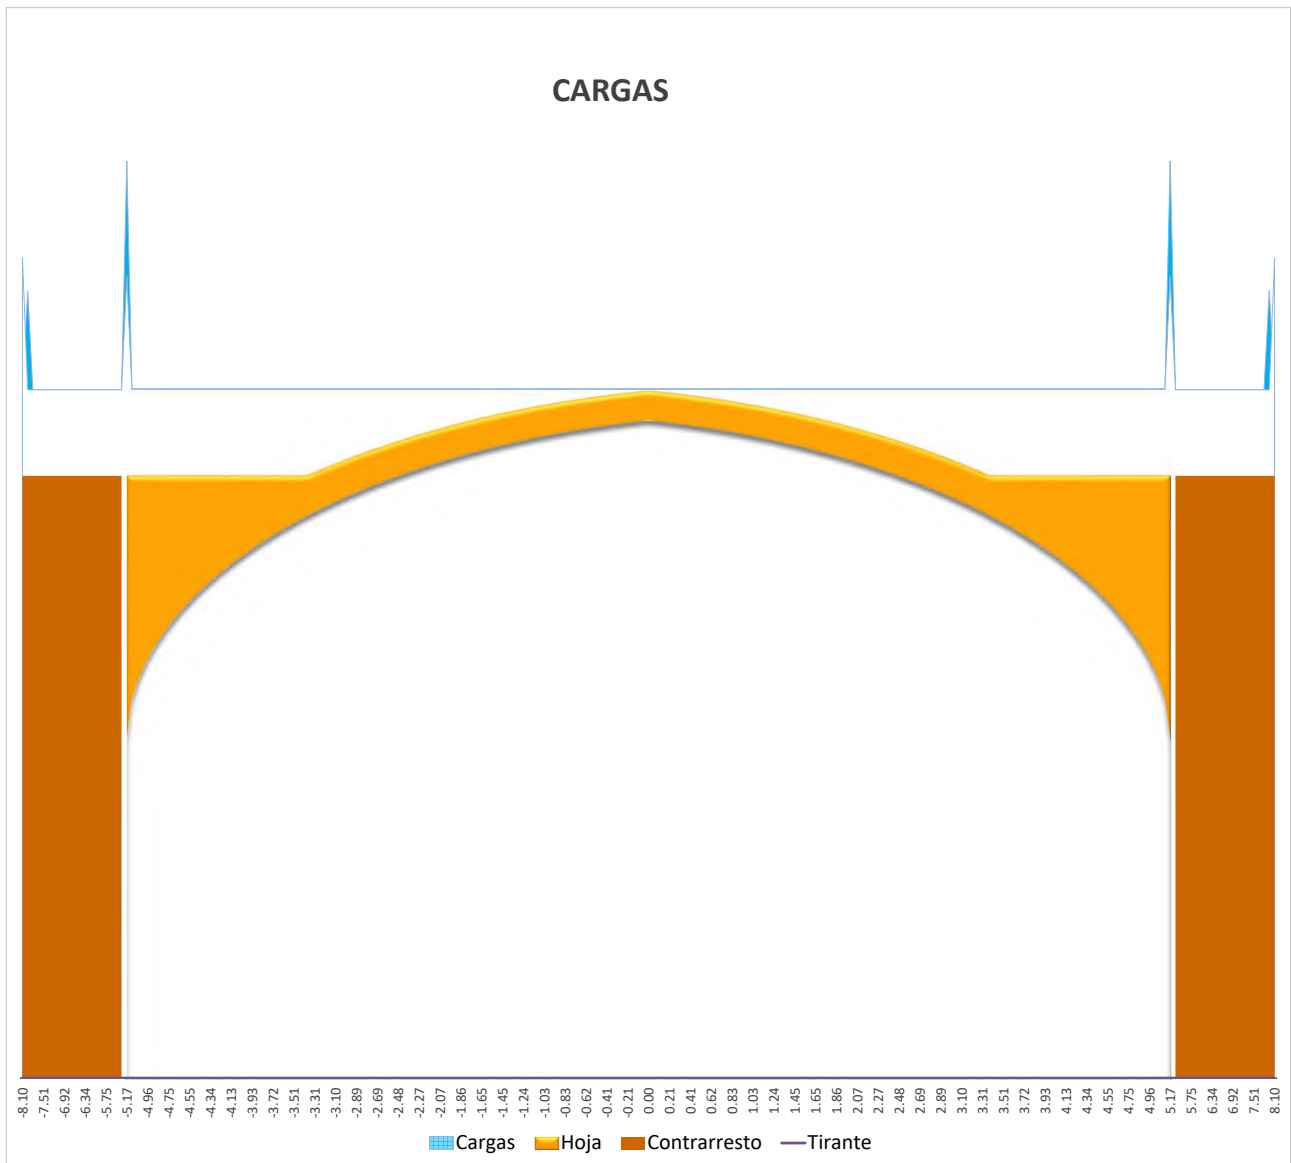
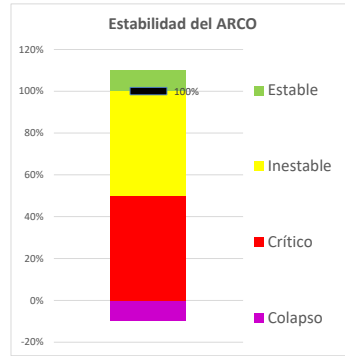
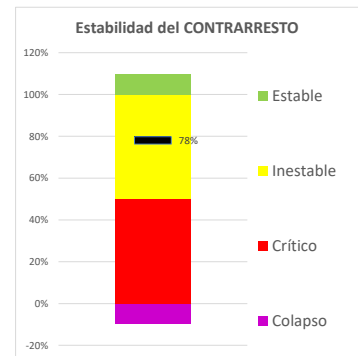
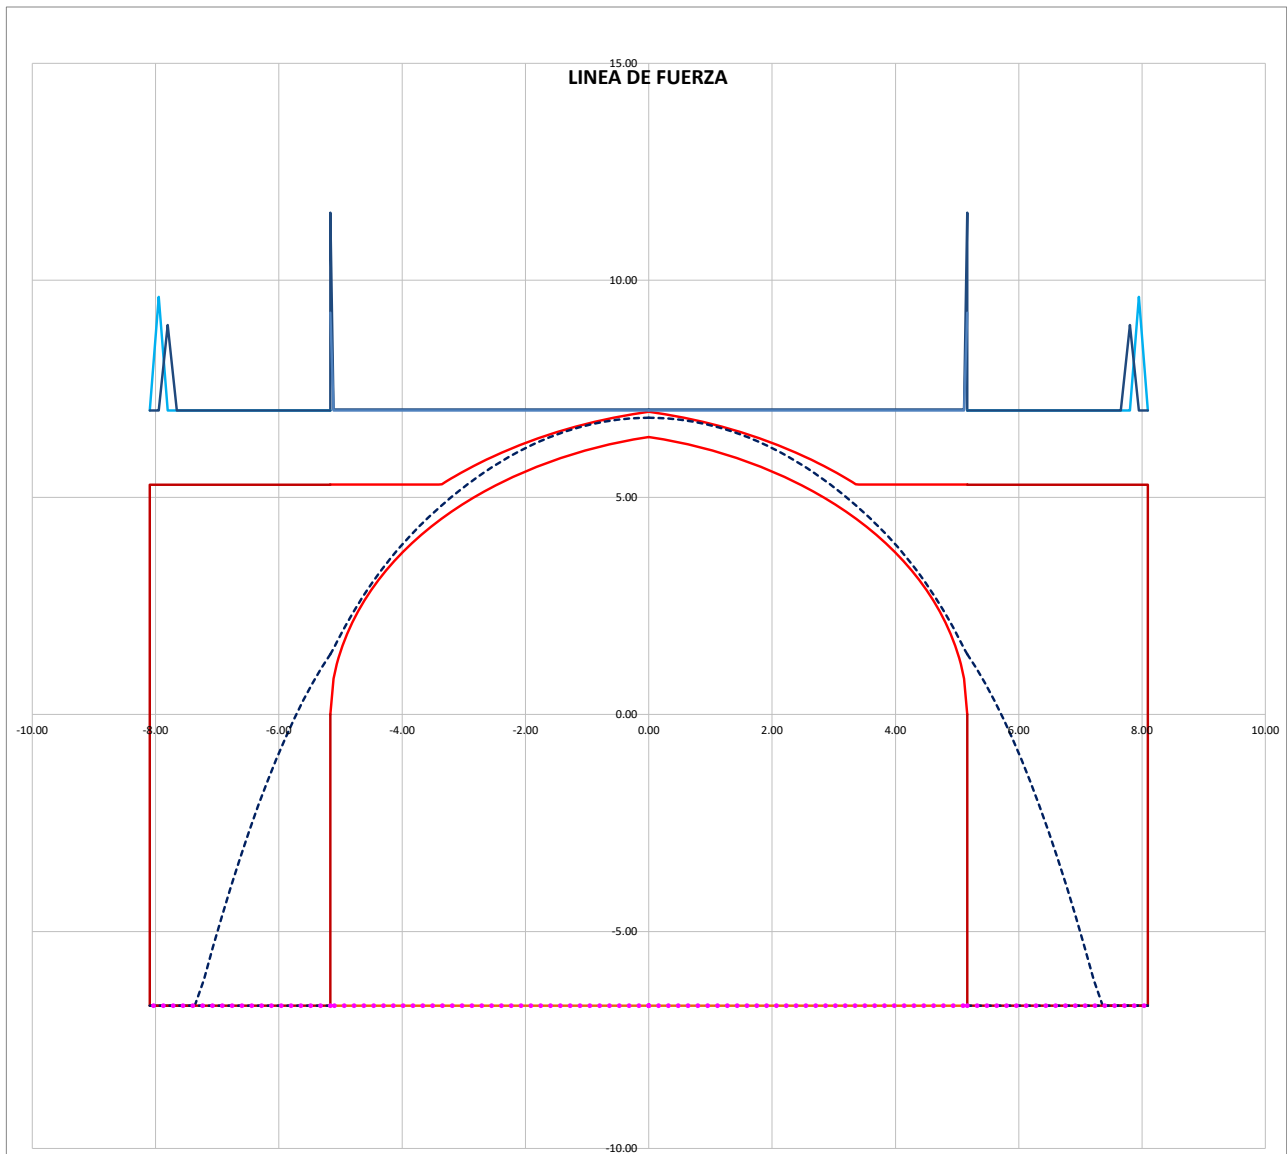
Sangüesa A45 superior con cargas apuntado

ARCO RESULTADOS	
Coeficiente de Seguridad Geométrico	
C.S.G. mínimo del arco	1.117
C.S.G. mínimo admisible del arco	1.100
Grado de estabilidad	Estable
Seguridad (≥100% =Seguro; 0%=Colapso)	102%

CONTRARRESTO RESULTADOS	
Coeficiente de Seguridad Geométrico	
C.S.G. mínimo del contrarresto	2.083
C.S.G. mínimo admisible del contrarresto	3.000
Grado de estabilidad	Inestable
Seguridad (≥100% =Seguro; 0%=Colapso)	78%

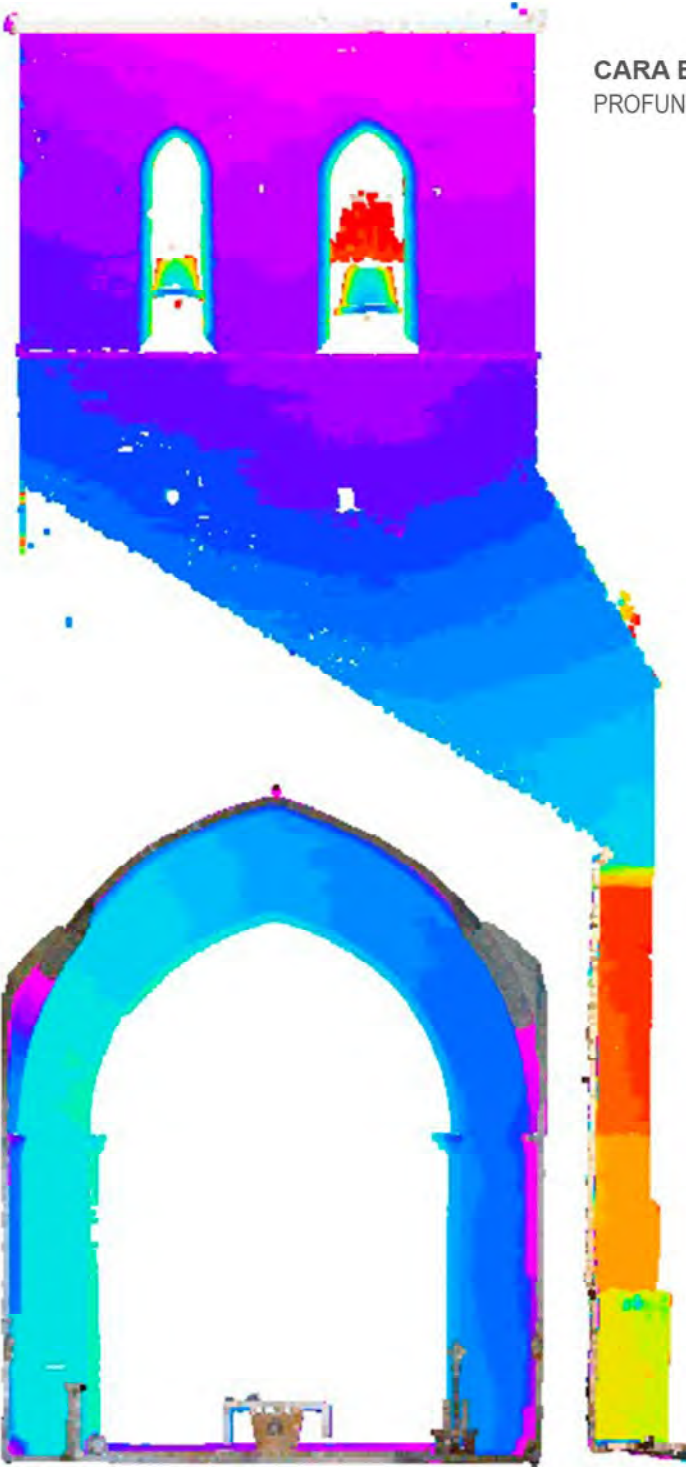
IGLESIA DE SAN SALVADOR DE SANGÜESA
GRÁFICOS DE DESPLOMES ALZADO OESTE

CARA EXTERIOR MURO OESTE TORRE
PROFUNDIDAD DE INTERVALO = 3,5 cm

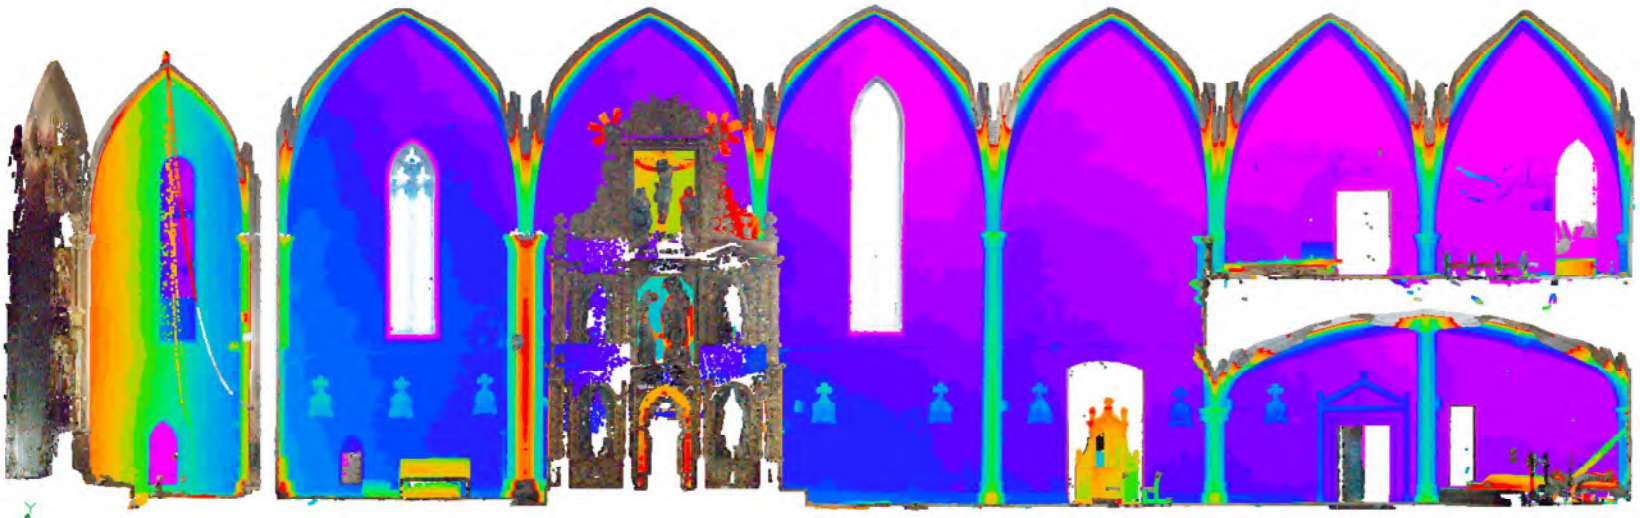
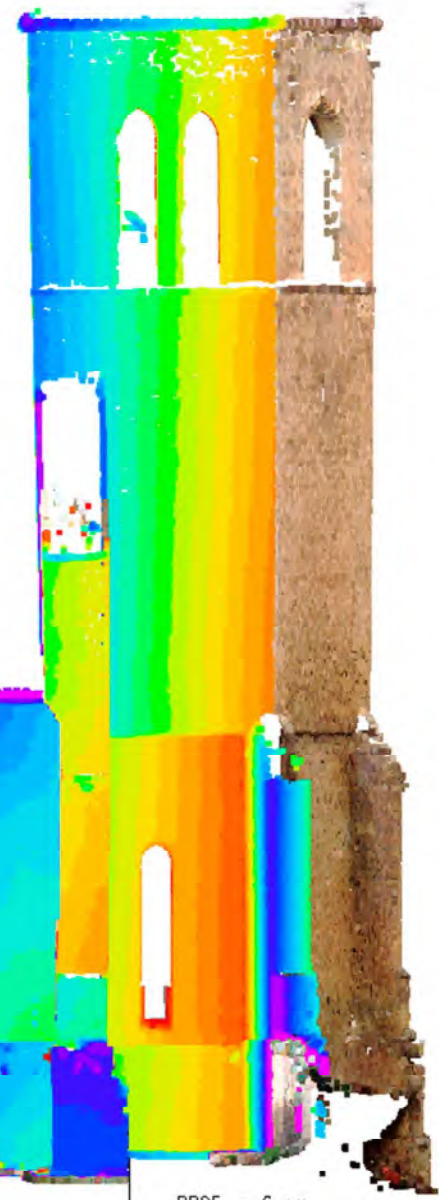
IGLESIA DE SAN SALVADOR DE SANGÜESA
GRÁFICO DE DESPLOMES ALZADO SUR
A4 S/E 0 1 2 3 4 5 m

CARA EXTERIOR
PROFUNDIDAD DE INTERVALO = 3 cm

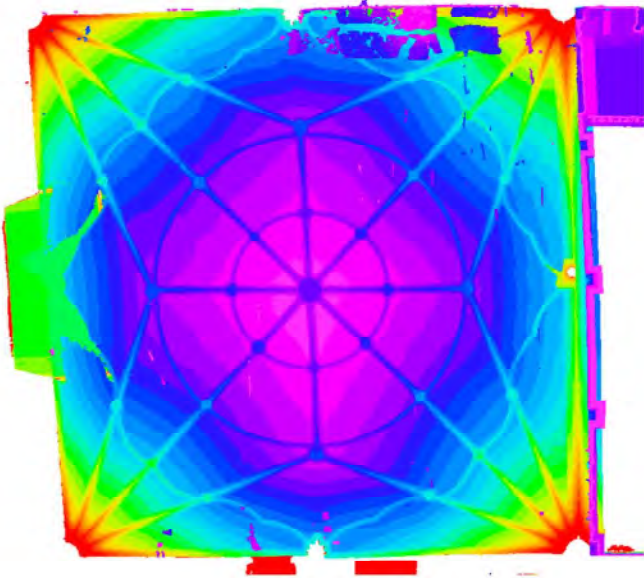
INTRADOS BÓVEDA CORO
ALTURA DE INTERVALO = 8,8 cm

La comprobación realizada por estática gráfica ha determinado que **la bóveda del coro es estable**. Sin embargo, los desplazamientos de los muros en los que se apoya, sobretodo horizontalmente hacia el exterior, han provocado un ensanchamiento de la planta de la bóveda, que **se ha deformado para acomodarse a la nueva geometría**. Los movimientos de la bóveda han propiciado la aparición de múltiples grietas y, en algunos casos, el desplazamiento de la línea de empujes fuera de la sección de los nervios. En estos casos, las partes de los nervios que ya no transmiten compresiones se han separado de la plementería y han quedado “suelos”.

- **Reparar la fábrica** (bóveda –plentería y nervios- y frente del coro hacia la nave):
 - Acuñado y retacado de grietas, previa limpieza.
 - Inyección por el trasdós con mortero de cal de consistencia fluida.
 - Extendido por el trasdós de una capa de mortero ligero de cal de baja retracción y armado con fibras para rellenar los posibles rehundidos de la plentería y regularizar así la curvatura.
 - Recolocación y cosido de dovelas que se hayan descolgado en nervios sin función estructural.
