## **INFORME de REHABILITACIÓN**

SOBRE FILTRACIONES DE AGUAS PLUVIALES SOBRE EL GARAJE DE PLAZA RÍO ARGÁ  
20-22-24 - BARAÑAIN

Plaza Río Argá, 20 -22-24 - BARAÑAIN

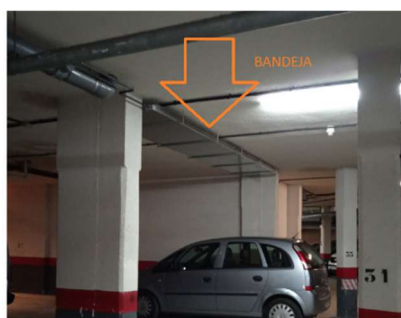
*Bandeja colocada bajo juntada de dilatación  
(estado actual)*

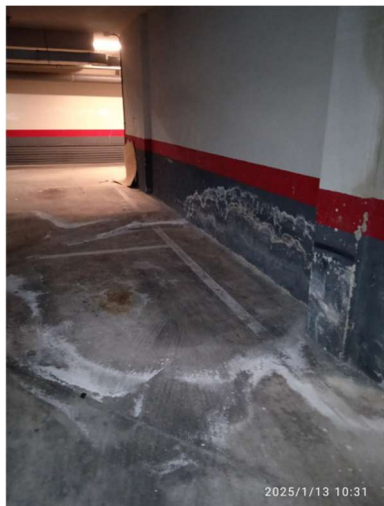
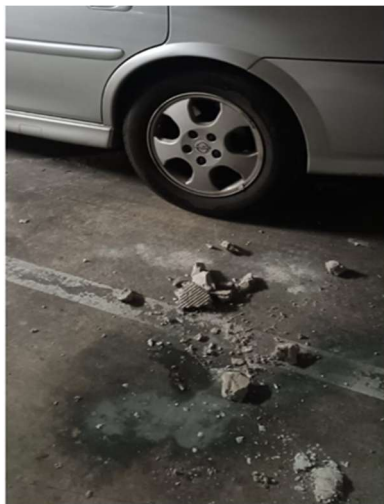
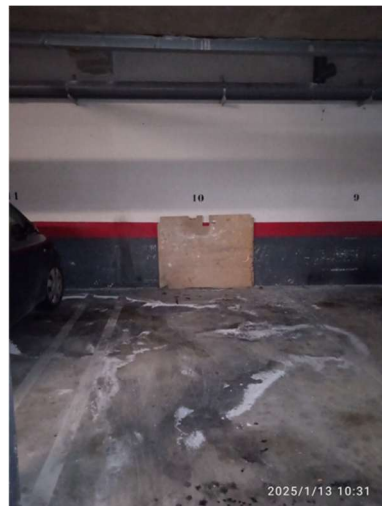
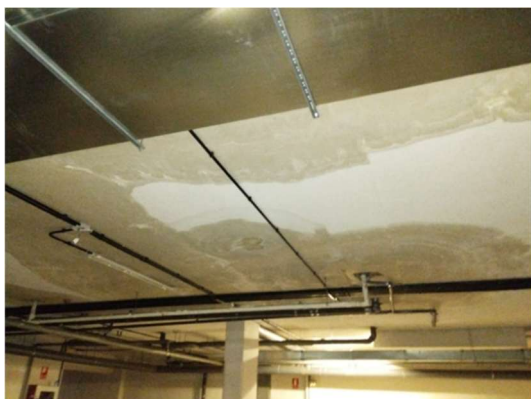
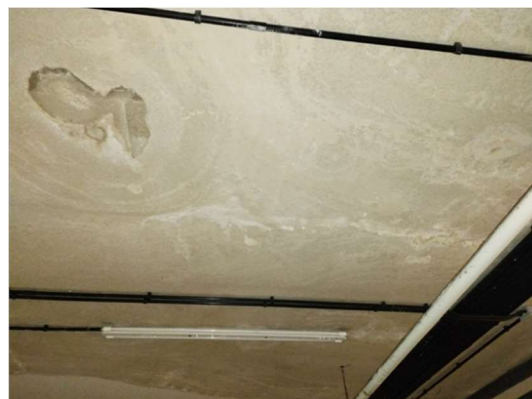
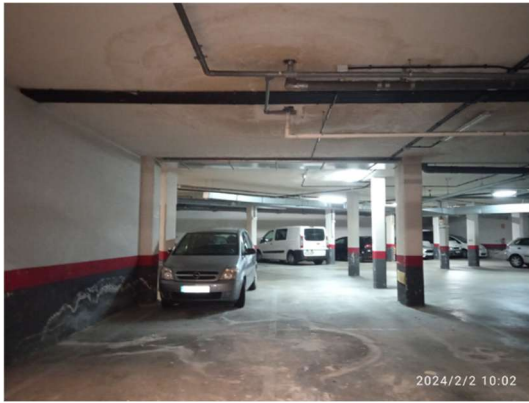
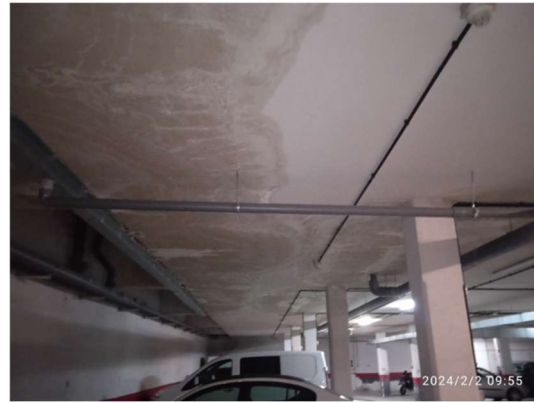
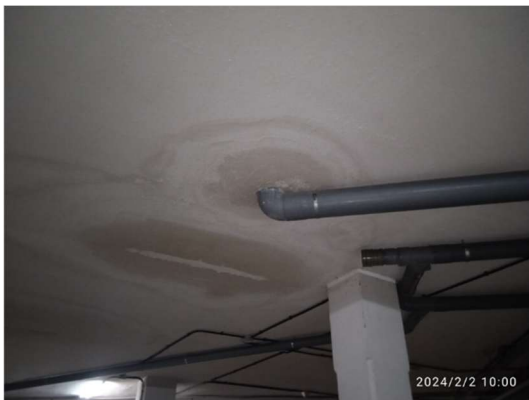
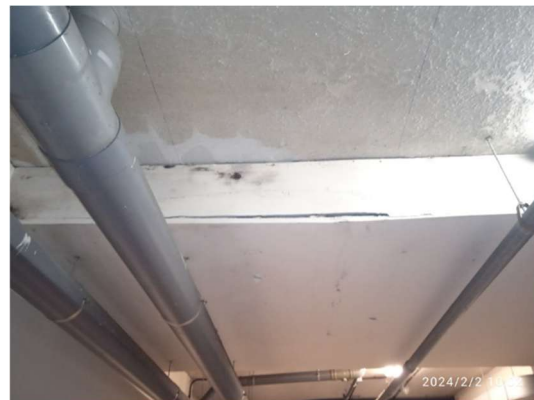
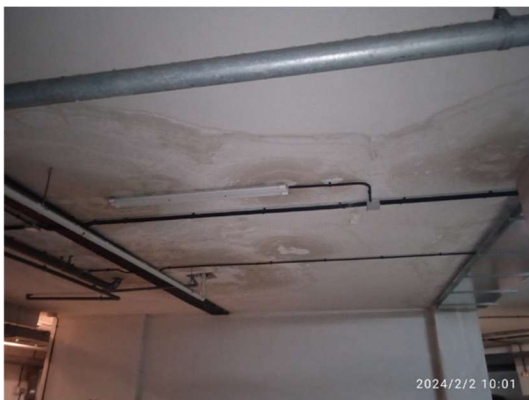
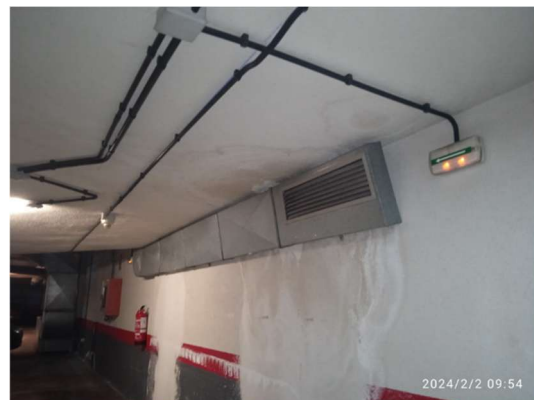
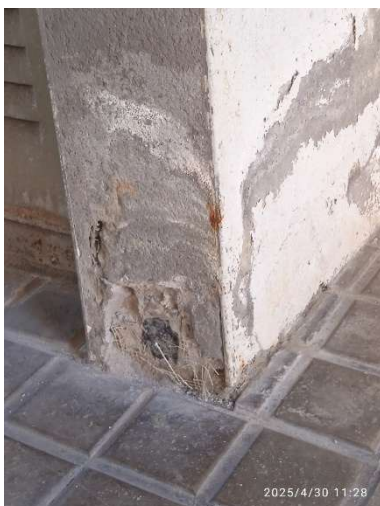
## 5 Daños en garaje y portales

Se observan visualmente los daños al comprobarse cercos de humedad que han dejado manchas en la cara inferior del forjado y marcas de agua en la solera.

- La atención y reparación de los daños ocasionados por las patologías en garaje y portales u otros elementos de la edificación.
- La reposición del mobiliario urbano, la cual será a cargo de la brigada municipal.
