## ANTECEDENTES Y ESTADO ACTUAL

En el año 2004 se concluyen las obras de la Escuela Municipal de Música.

## IMÁGENES DEL ESTADO ACTUAL

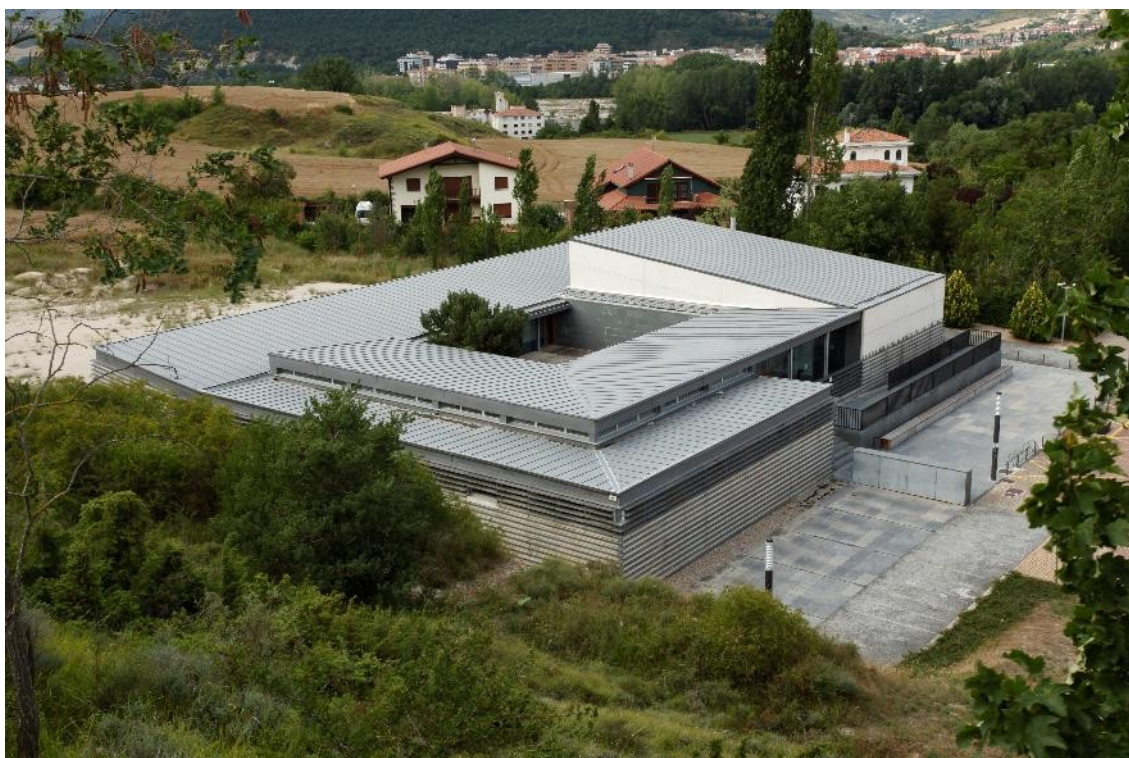
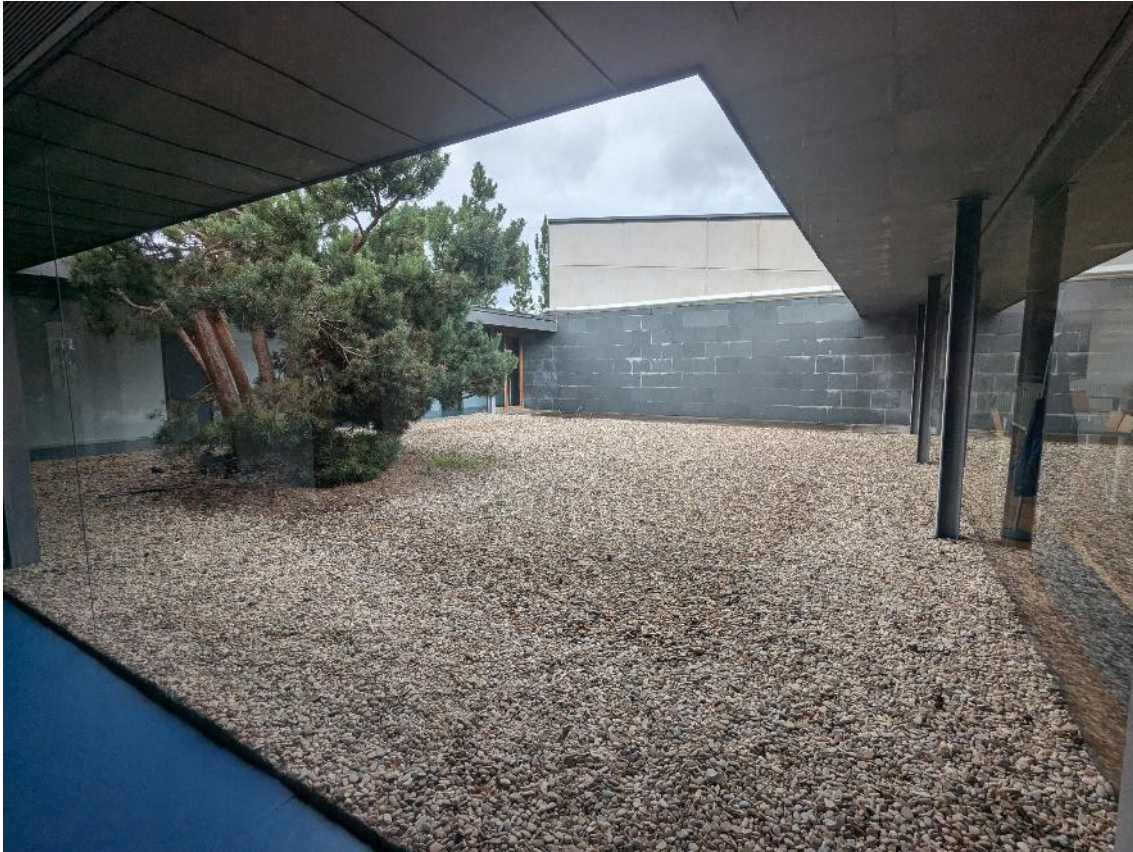
A pesar del seguimiento realizado en la ejecución de las obras, tanto por parte de la Dirección de Obra como de los técnicos municipales, la falta de rigor y de profesionalidad mostrados por la empresa adjudicataria de las mismas hizo que éstas no se realizaran finalmente de manera correcta. De ello dan fe las diversas goteras y entradas de agua que se han detectado prácticamente desde la finalización de la cubierta. También ha habido problemas con viento fuerte que ha levantado algunas partes del revestimiento de zinc. Existen encuentros que no están resueltos adecuadamente.

Igualmente, la instalación posterior de máquinas de climatización se ha realizado de un modo que compromete la estanqueidad en las conexiones con el interior.

El escaso mantenimiento realizado de canalones y bajantes ha agravado los problemas.

Se ha considerado que la reparación puntual de las entradas de agua no es garantía de resolución en un plazo corto-medio y, por tanto, se propone sustituir el sistema de cubierta completo, asegurando tanto su estabilidad como estanqueidad.
