RECUPERACIÓN Y RESTAURACIÓN DE LAS FACHADAS Y  
TORRE DE LA ANTIGUA IGLESIA DE SAN BLAS EN  
RIBAFORADA

PBE  
2245

MEMORIA DESCRIPTIVA

| FECHA | DICIEMBRE 2025 |

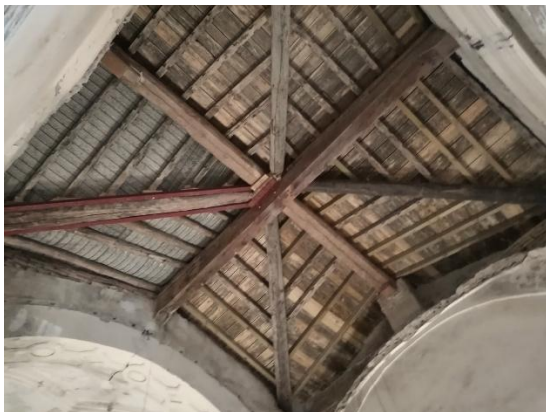
Cubierta del crucero en la Nave original

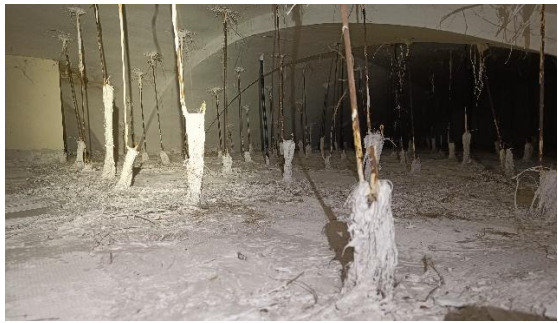
Falso techo entre el aula y las bóvedas de la nave central

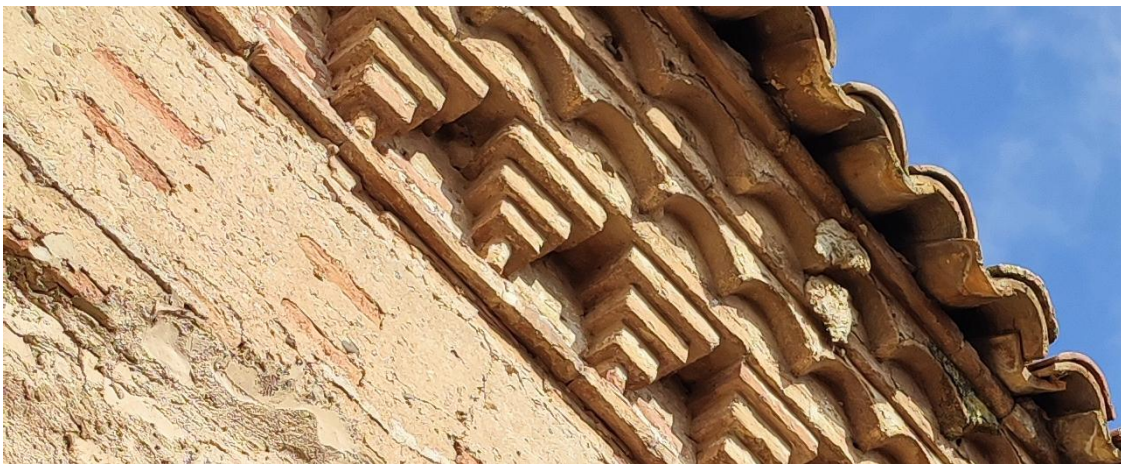
Alero tejazoz en crujía Este cara Sur. Cornisa y alero sobre tapial calicostrado con ladrillo.

La crujía Oeste de la nave original mantiene unos aleros y cornisas cerámicas de elaborado detalle en tejazoz alternando teja árabe con hiladas de ladrillo y rasilla, su parte inferior se remata con unas ménsulas de ladrillo escalonado piramidal invertido de aproximación a los tapias que lo sustentan. En la crujía mencionada se rematan las fachadas en las caras Norte y Sur con esa técnica constructiva y es en ésta última donde se encuentran algunos desperfectos en la geometría de los aleros. Este Proyecto contempla así mismo la reconstrucción fidedigna de estos elementos decorativos.

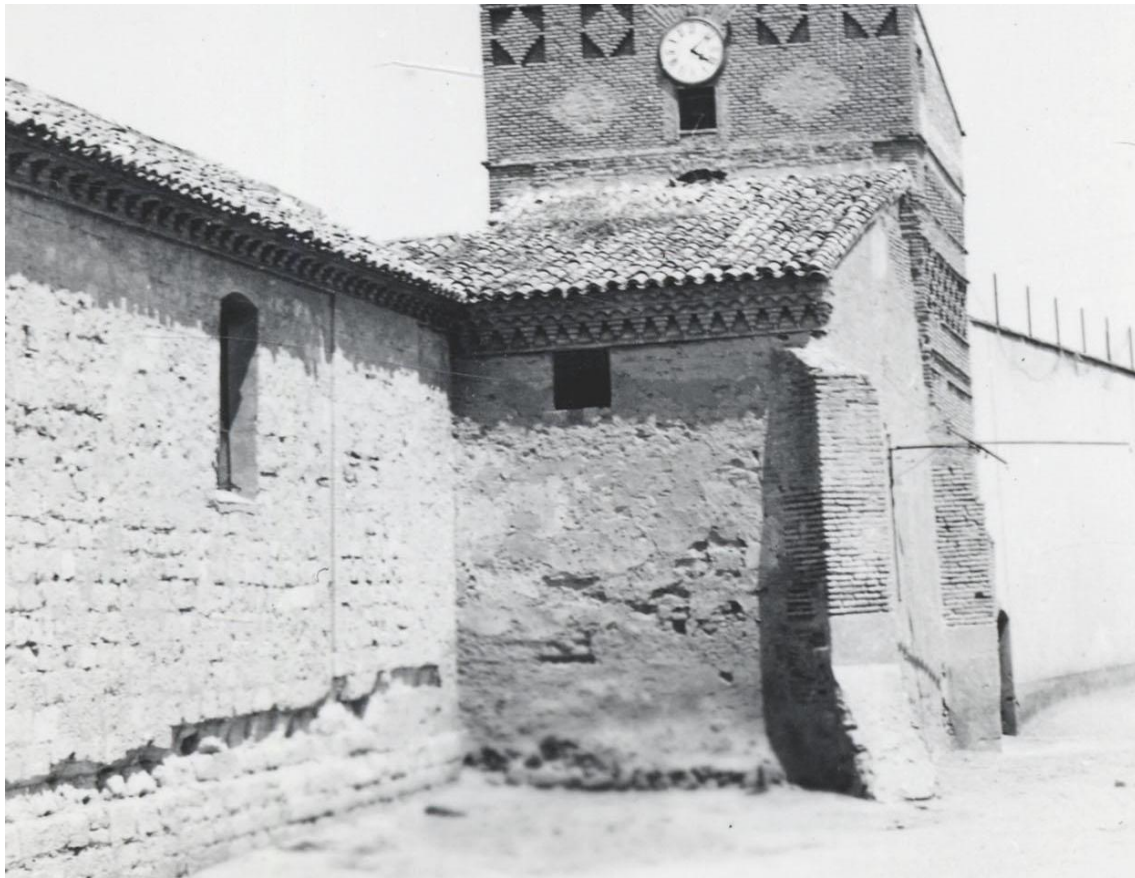
Cara Sur de la crujía este en la Nave original. Presencia de alero de configuración común en toda la nave.

Es con la adhesión de volúmenes en el s. XX a las naves originales que se pierde en el tiempo la riqueza de este elemento y que con este Proyecto se contempla recuperar. Recuperar los vestigios que se sabe existían y restaurar los que han llegado hasta nuestros días. El juego de cubiertas que cobijan a la Nave original se mantiene en su estado actual fruto de varias reparaciones (la última este mismo siglo). La cumbrera original de la cubierta a dos aguas de la nave primitiva es continua y se interrumpe en el crucero para seguidamente continuar hasta que se interrumpe de nuevo para convertirse en una cubierta de una sola vertiente.
