#### **MEMORIA TÉCNICA VALORADA**

### **Impermeabilización de jardinera y actuaciones varias**

**Plaza Consistorial - Ansoáin (Navarra)**

**Ayuntamiento de Ansoáin /  
Antsoaingo Udala**

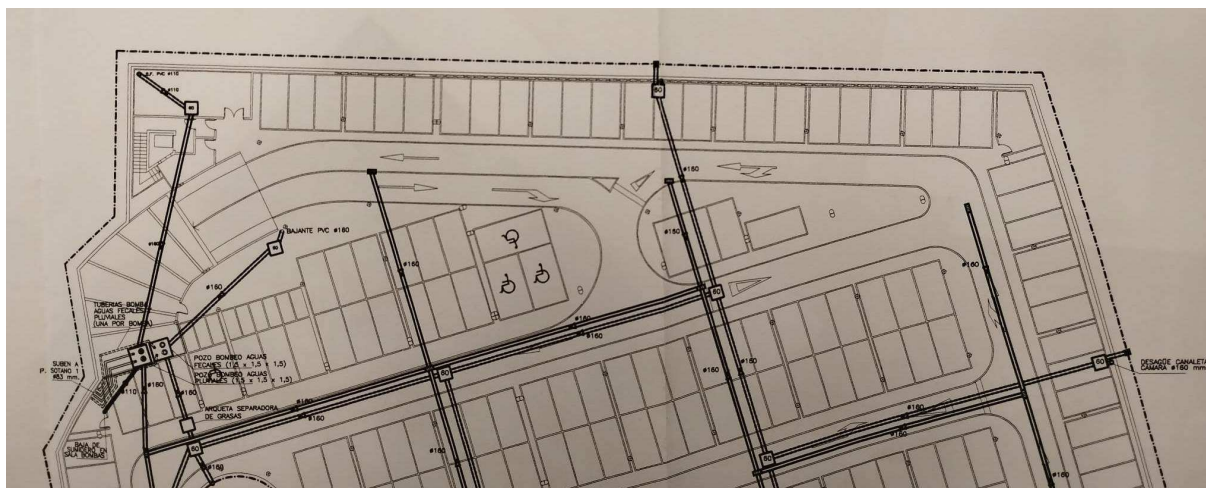
El muro norte del cuarto de instalaciones, así como gran parte del muro norte de la planta -1 del garaje, presentan un estado deteriorado, con el mortero de revestimiento completamente húmedo y degradado. Las actuaciones previstas para mejorar el estado de dicho muro son las siguientes:

- Retirada de las tuberías de PVC que acometen directamente a la cámara entre este muro y el muro de contención de hormigón.
- Conducción de estas tuberías hasta arquetas de pluviales existentes en sótano -2.
- Retirada del mortero en mal estado existente.
- Nuevo raseo de mortero, una vez que el soporte esté completamente seco.
- Pintura del muro en consonancia con la actual.
