**ESTUDIO DEL COMPORTAMIENTO HIDRÁULICO DEL  
RÍO ARGÁ EN EL TÉRMINO DE BURLADA DURANTE  
LA AVENIDA DEL 10 DE DICIEMBRE DE 2021**

PETICIONARIO:  
AYUNTAMIENTO BURLADA

FECHA: MARZO 2022  
EXPEDIENTE: 22/005

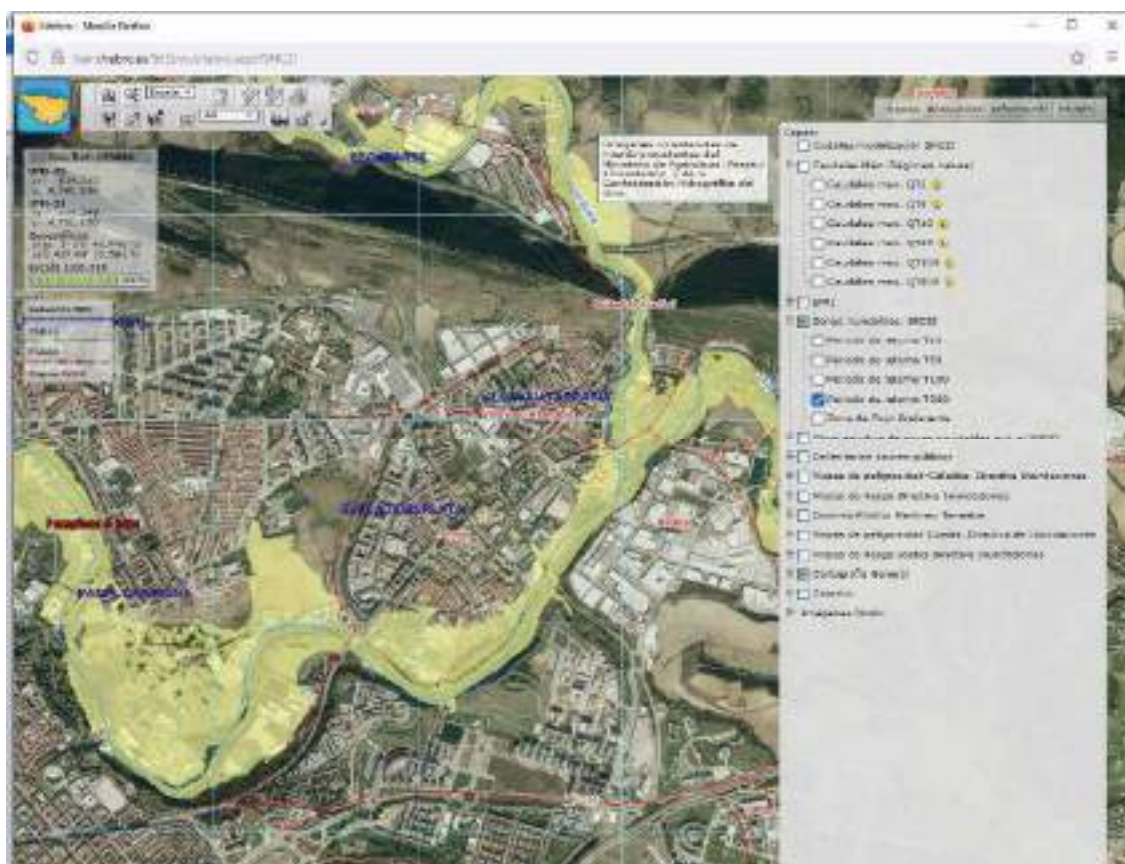
El ámbito de afección objeto de estudio difiere ligeramente del terreno ocupado por el territorio fluvial, ya que como luego veremos, la avenida del día 10 de diciembre de 2021 a su paso por Burlada superó ligeramente en extensión la mancha de inundación que los modelos hidráulicos de la CHE atribuyen a una avenida de periodo de retorno de  $T = 500$  años.

Figura 1: Mancha de inundación correspondiente a  $T= 500$ . Fuente: CHE.

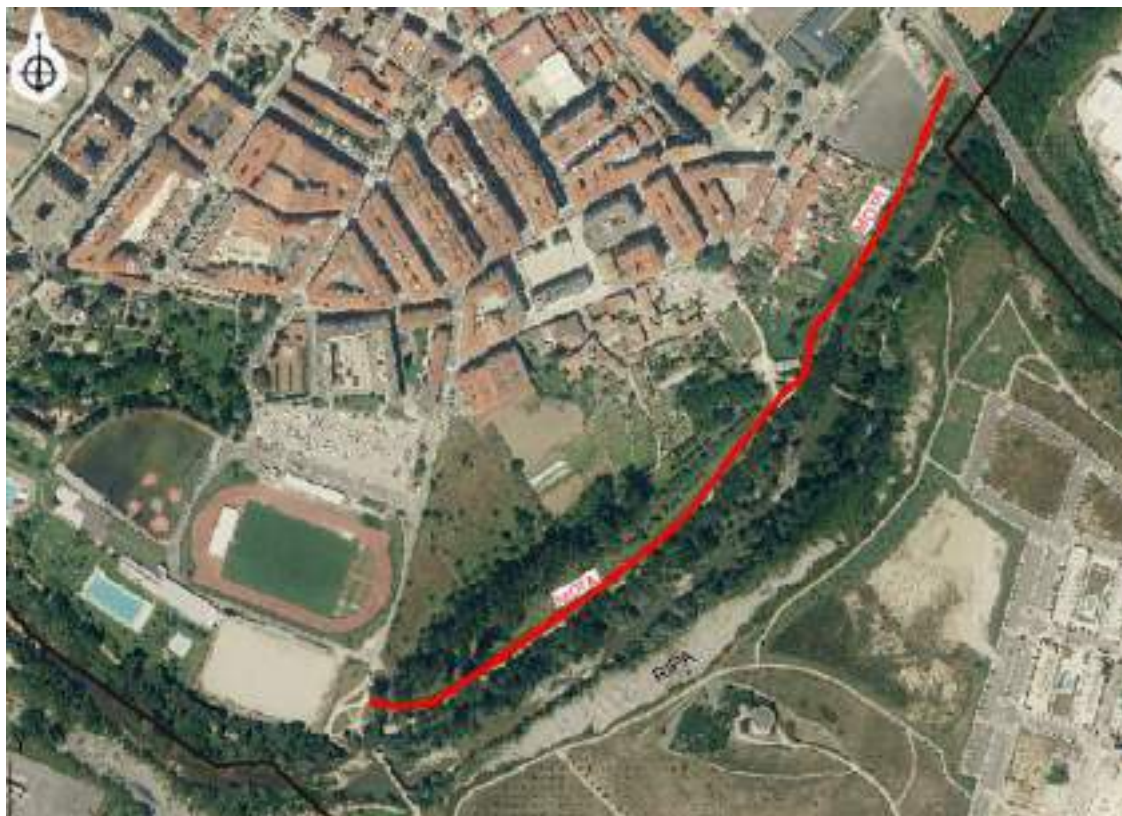
Las sucesivas inundaciones sufridas por esta plataforma aluvial próxima al río y por la trama urbana cercana, cada vez más densa, llevaron al Organismo de Cuenca (CHE) a diseñar y construir en 2009 una defensa en forma de mota de tierras de 1.300 m de longitud entre los PK 0+250 y 1+566 que supuso una importante alteración morfológica de este tramo del río, a la vez que condicionó su comportamiento hidráulico.

Figura 9: Ortofotografía año 2021 en la que se ha marcado la mota construida en 2009 por la CHE.

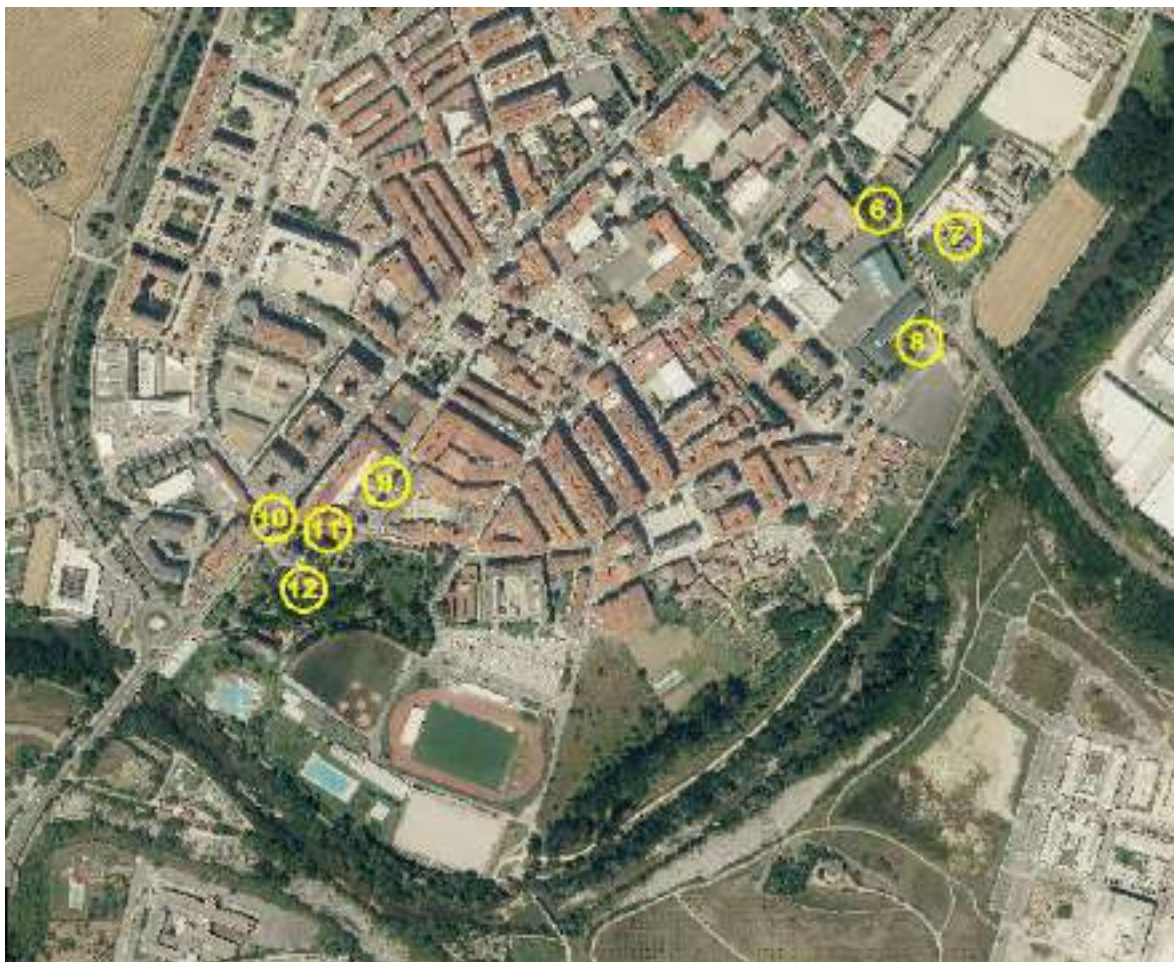
*Figura 13: Localización de las fotografías de las páginas siguientes. El número se corresponde con la fotografía.*

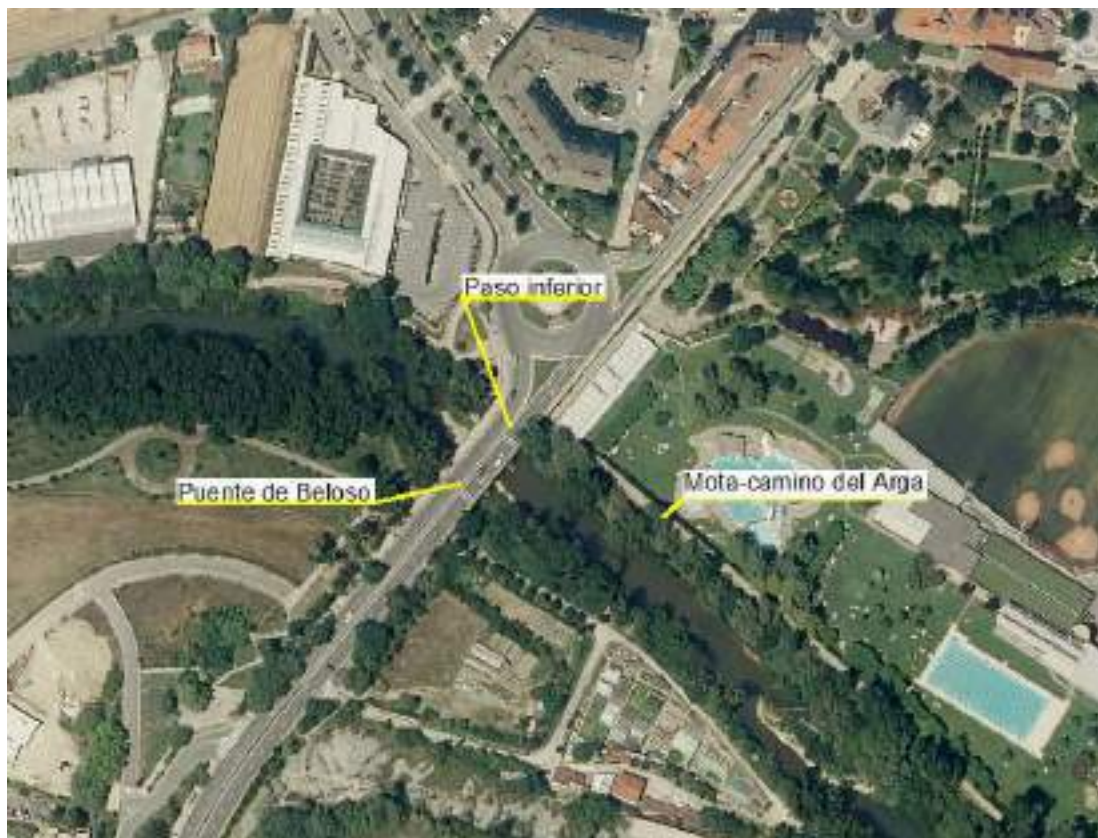
- Aguas arriba, esta defensa lateral finaliza a la altura de su cruce con la carretera NA-2306. Esta vía atraviesa el río Arga a través de un puente de vigas prefabricadas y comunica la localidad de Burlada con el Polígono Industrial de Areta. El cierre transversal sobre la plataforma aluvial que da continuidad a la mota corresponde al terraplén de acceso al puente.
- Aguas abajo, la mota y el camino del Arga se aúnan hasta alcanzar un paso inferior asociado al puente de Beloso. Transversalmente a la altura de esta sección de paso bajo el puente existe un camino que conecta con la ciudad y cuya pendiente dispone de un lomo de asno que sirve de cierre secundario a las aguas, situado a la cota 421,70.

**Figura 14:** Entorno del puente de Beloso.

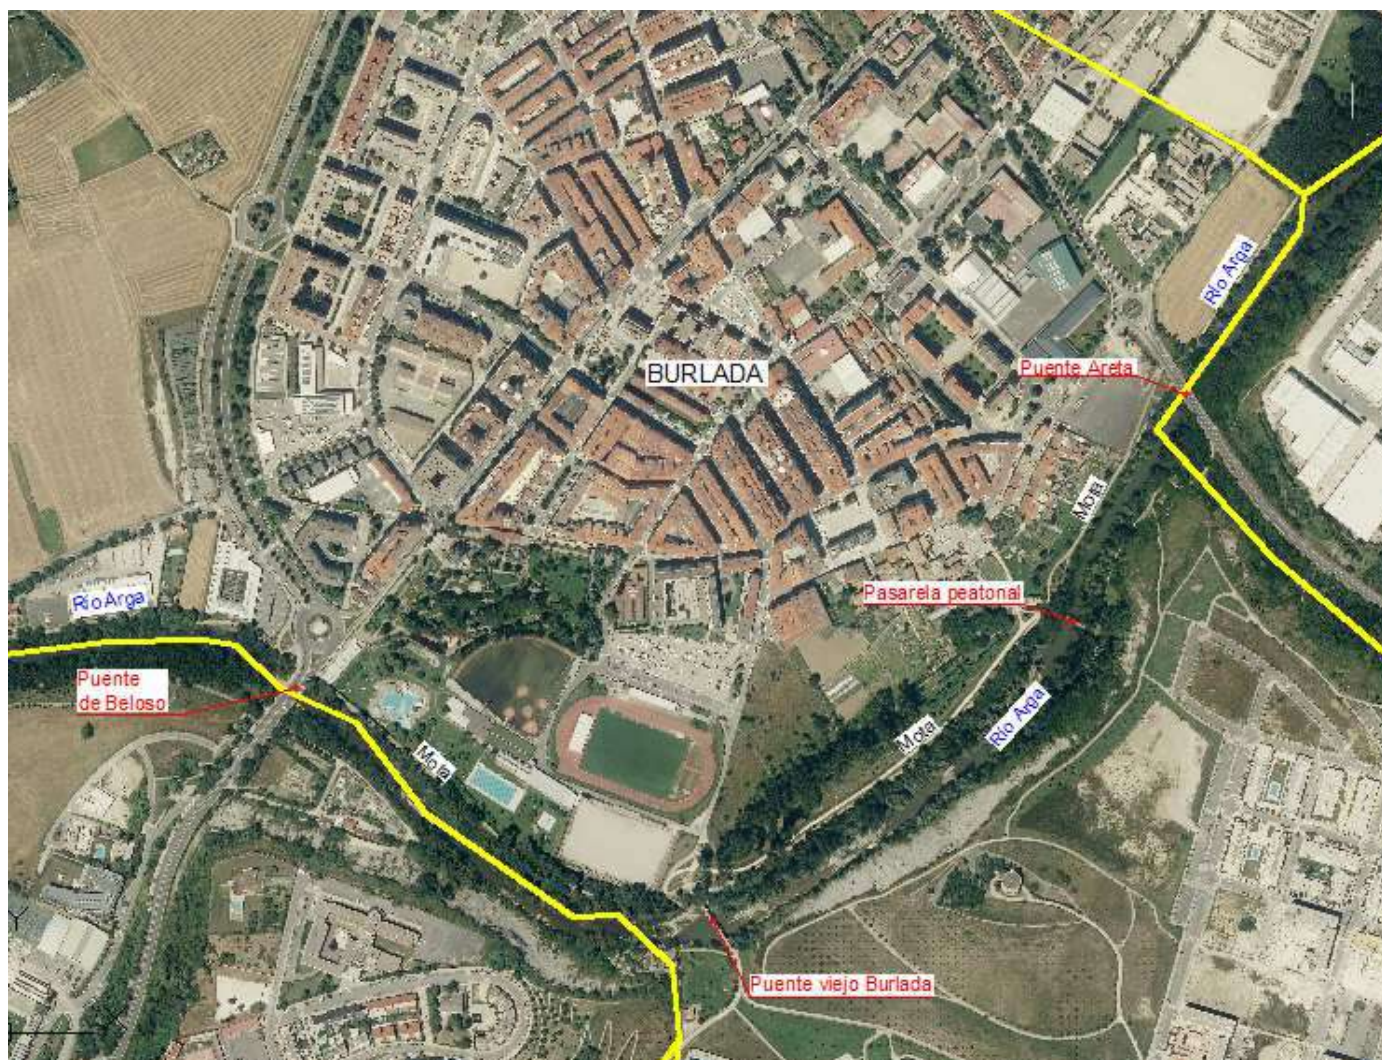
La localidad de Burlada cuenta en la actualidad con una defensa frente a las avenidas del río Arga que fue construida por la Confederación Hidrográfica del Ebro (CHE) a partir de un proyecto redactado en el 2009. Esta defensa discurre paralela al cauce del río junto a un camino peatonal diseñado y mantenido por la Mancomunidad de la Comarca de Pamplona, que en sí mismo era ya una mota.

Figura 15: Localización general de la mota y de los puentes y pasarela peatonal existentes en el tramo.

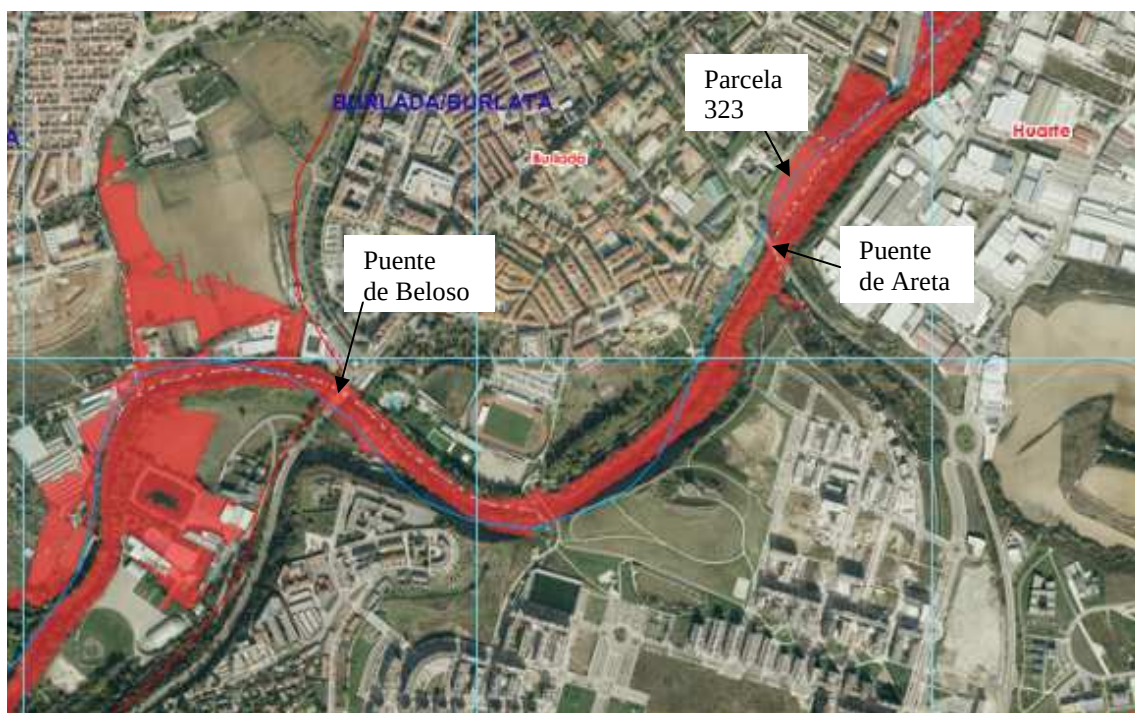
En el momento inicial de la avenida (antes de alcanzar los caudales punta), el agua ya desbordó el cauce en la localidad de Villava / Atarrabia, inundando la finca agrícola que en Burlada / Burlata corresponde a la parcela 323 del polígono 2. Al alcanzar la carretera NA-2306, las aguas desbordadas se encontraron con la barrera que supone el terraplén de acceso al puente de Areta, siendo de nuevo reconducidas al cauce, para acabar atravesando la sección hidráulica del puente y, a partir de ese momento, discurrir confinadas lateralmente por la mota y terminar pasando por el puente de Beloso encauzadas. La imagen de ese momento de la avenida sería la siguiente.

Figura 16: La avenida en su comienzo. (Figura correspondiente al periodo de retorno  $T = 10$  años tomada de la CHE).

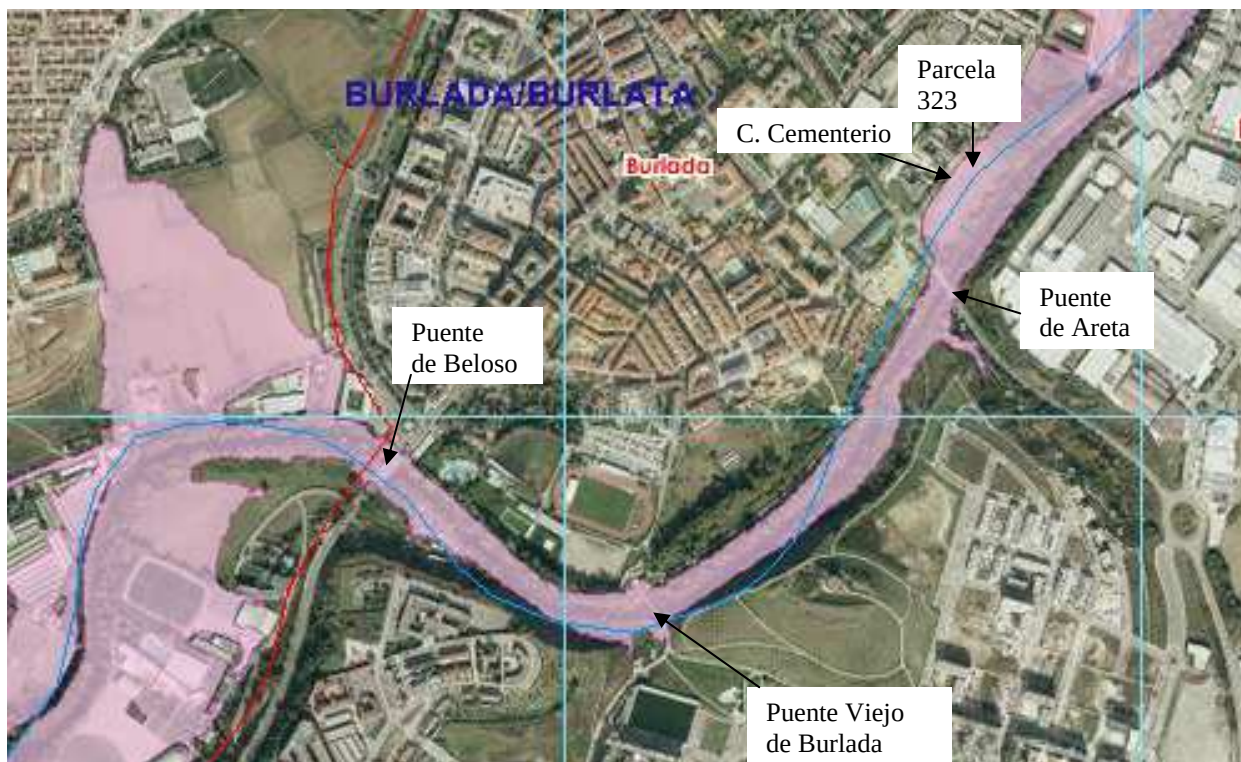
A medida que el caudal se fue incrementando, la carretera Camino del Cementerio se vio anegada por las aguas desbordadas. La carretera NA-2306 mantenía en ese momento su función de sección de cierre al tránsito de las aguas por la plataforma aluvial que aguas abajo se mantenían encauzadas por la mota hasta alcanzar el puente de Beloso.

Figura 17: Circulación previa al desborde por el tramo comprendido entre el puente de Beloso y puente Viejo de Burlada. (Figura correspondiente al periodo de retorno  $T = 50$  años tomada de la CHE).

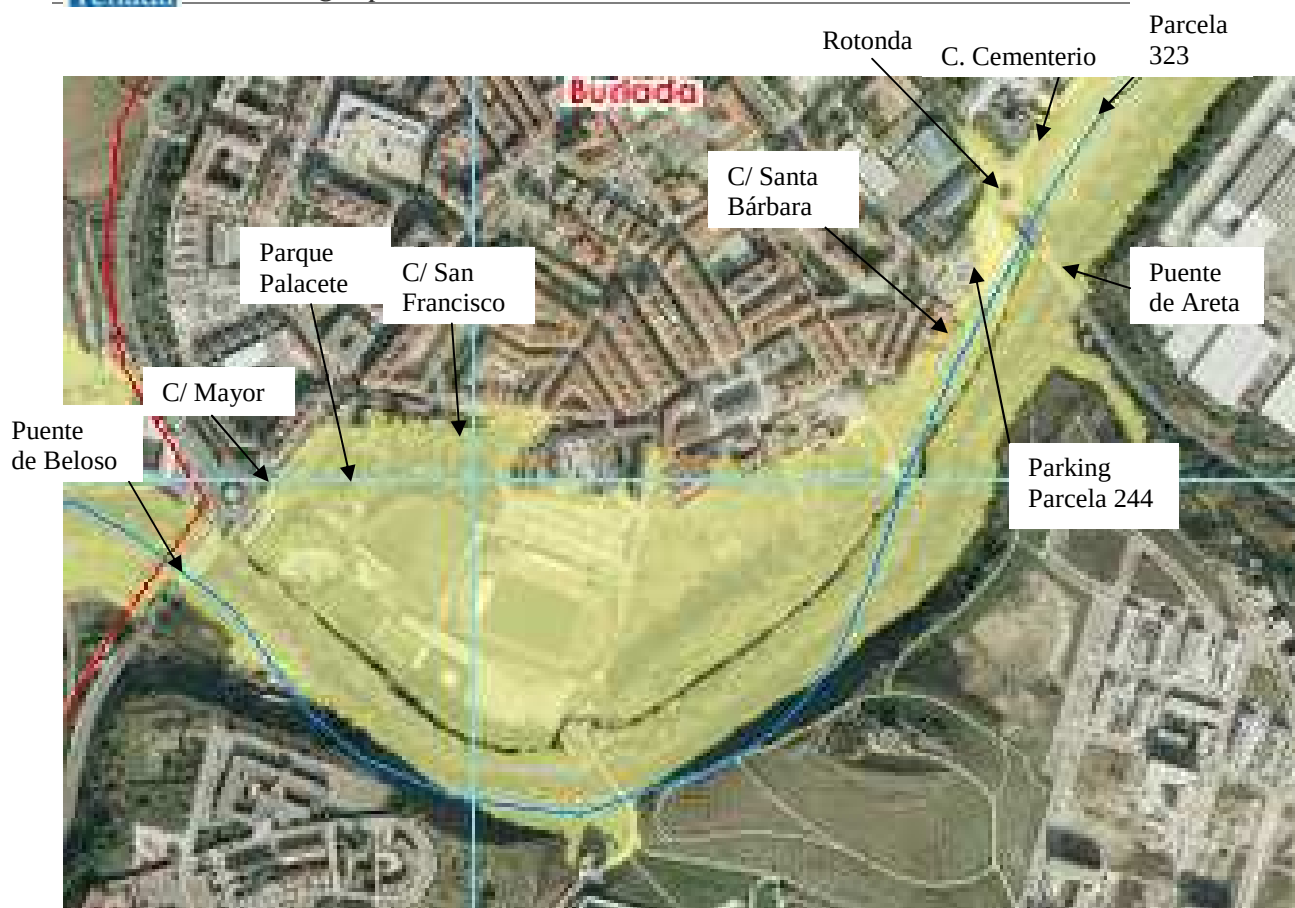
Figura 19: Mancha de periodo de retorno  $T = 500$  años tomada de la CHE. Obsérvese la similitud con la mancha de agua de la figura siguiente correspondiente a la avenida del día 10 de diciembre de 2021.
