## **Actuaciones derivadas de la declaración de ruina en tres inmuebles de la Sakana**

Ekai - parcela 28 del polígono 9 - 310000000001516664FS

### **MEMORIA**

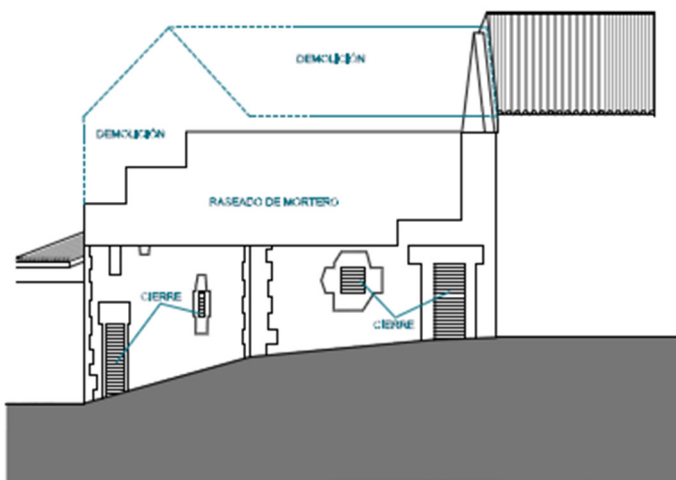
Alzado Oeste

La fachada oeste carece de alero y por tanto de evacuación de aguas por lo que las infiltraciones han permitido el crecimiento de vegetación en la zona superior lo que redundará en la apertura de las juntas y el desplome del plano de fachada que presenta un muy importante abombamiento. La esquina presenta una grieta vertical que separa el jambeado del lienzo de fachada norte. La fachada norte también carece de alero y presenta filtraciones y escorrentías. Las carpinterías están totalmente deterioradas. El alero que existe sobre el cobertizo de la parcela 29, presenta una estructura y entablado muy deteriorado y deformado, carece de canalón y las tejas están sueltas con evidente peligro de desprendimiento sobre el citado cobertizo.

- Demolición de muros de fachada por medios mecánicos hasta cota de planos.
- Cierre de huecos del resto de plantas para reforzar muros.
- Colocación de remate superior de chapa de acero con goterón para evitar filtraciones a muros.
