MEMORIA

El puente sobre el río Urrobi en el valle de Arce -conocido popularmente como puente romano o puente Esqueleto- estuvo en pie hasta su reciente ruina acaecida alrededor del comienzo de los años 2000. El desuso y la falta de mantenimiento a la que se vio sometido durante mucho tiempo provocaron que la parte central del arco colapsara. Hoy en día quedan los arranques de ambas orillas dominados por la exuberante vegetación del entorno.

El objeto del presente proyecto es definir las características técnicas básicas y la cuantía económica de las obras de Restauración del Puente de Urdíroz en Arce dentro del PSTD Pirineo 2023-2025 para el Ayuntamiento del valle de Arce, con la finalidad de solicitar su inclusión en el Plan de Recuperación, Transformación y Resiliencia financiado por la Unión Europea -Next Generation EU-, en el componente “C14 Plan de modernización y competitividad del sector turístico”, en la medida I1 “Transformación del modelo turístico hacia la sostenibilidad” y Submedida 2 “Planes de Sostenibilidad Turística en Destino” (I1.2).

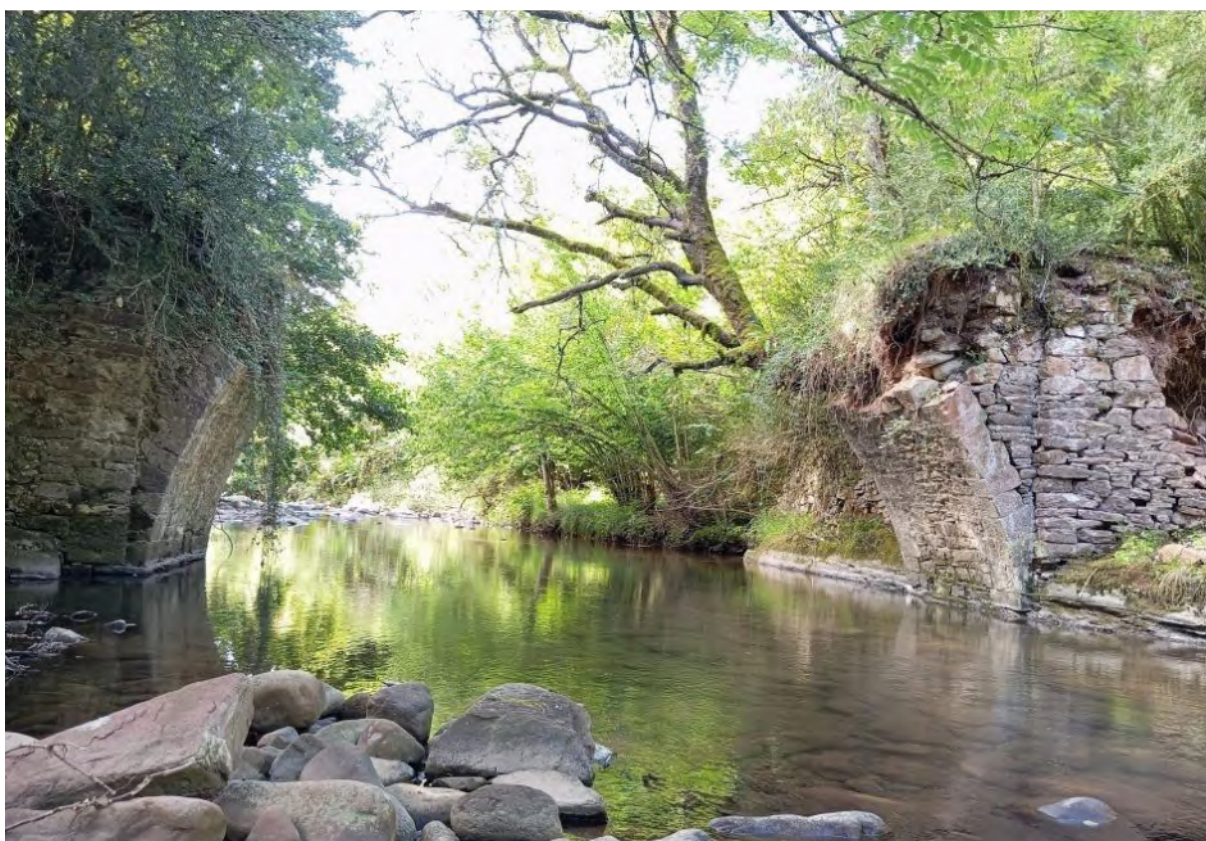
Imagen desde el mismo punto de vista tras el desplome. Fotografía de fecha desconocida facilitada por el alcalde Javier Díez.

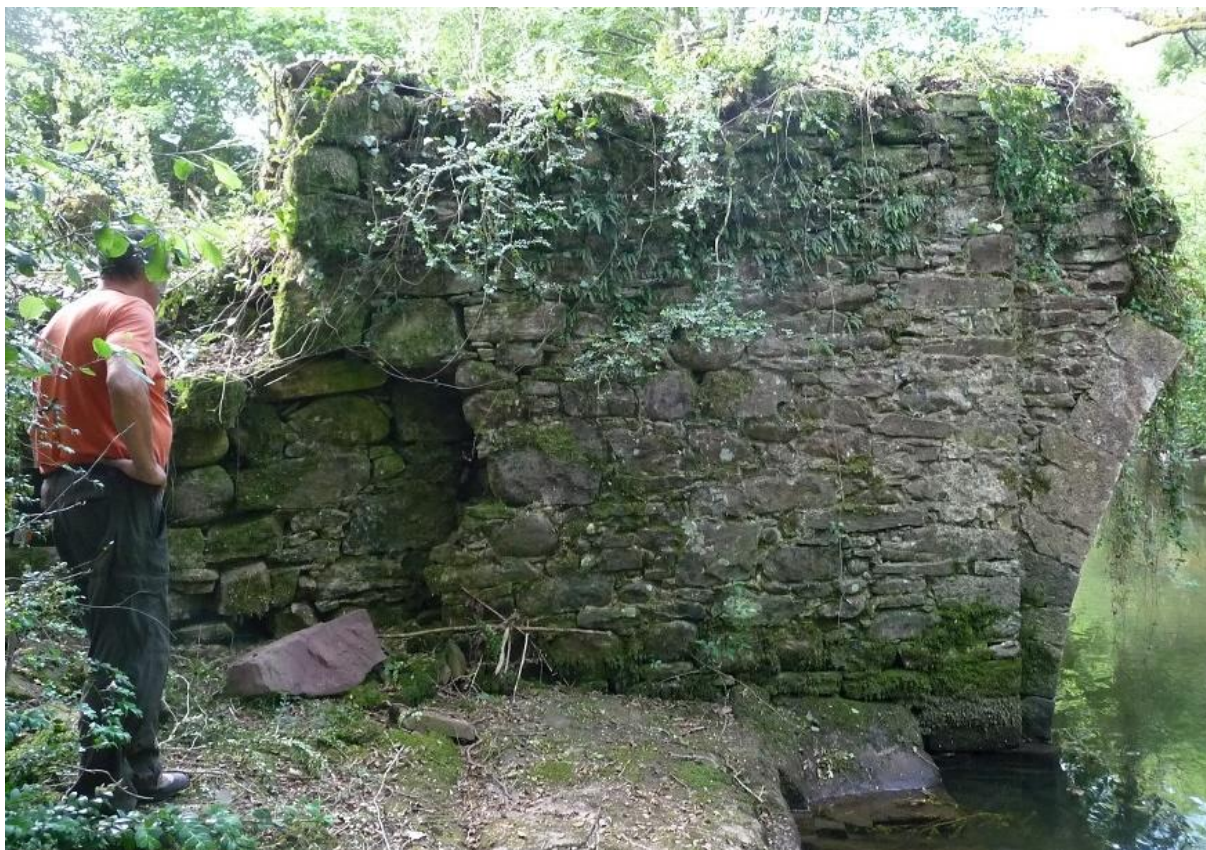
Imagen en la que se aprecia el cambio de plano y de tipo de fábrica del muro de la aleta de la margen izquierda aguas arriba.

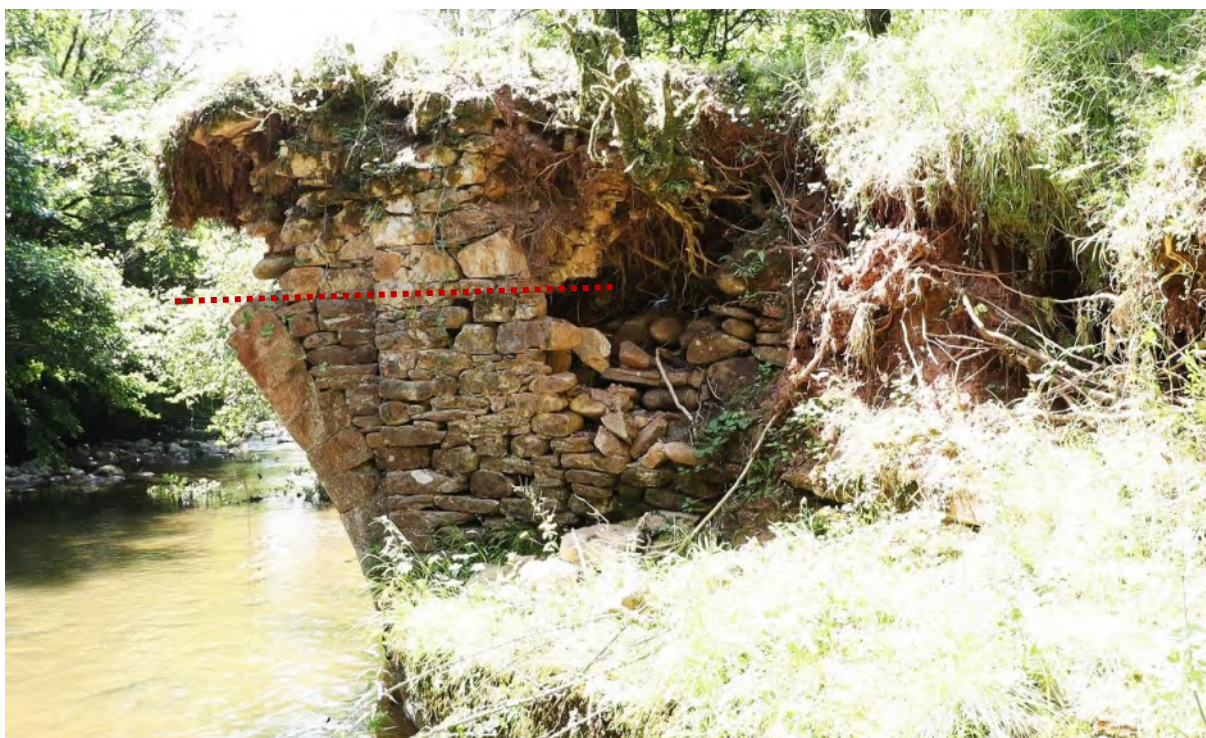
Otra fase se corresponde con la parte superior del muro de la aleta y del tímpano de la margen derecha aguas arriba. Está construida con una piedra de color más blanquecino y tallada en sillarejo de mayores dimensiones que el resto. Esta fase sería posterior a la que pertenece la mayor parte de la construcción, ya que se apoya sobre ella.

Imagen en la que se ve el cambio del tipo de fábrica del muro de la aleta y del tímpano de la margen derecha aguas arriba.

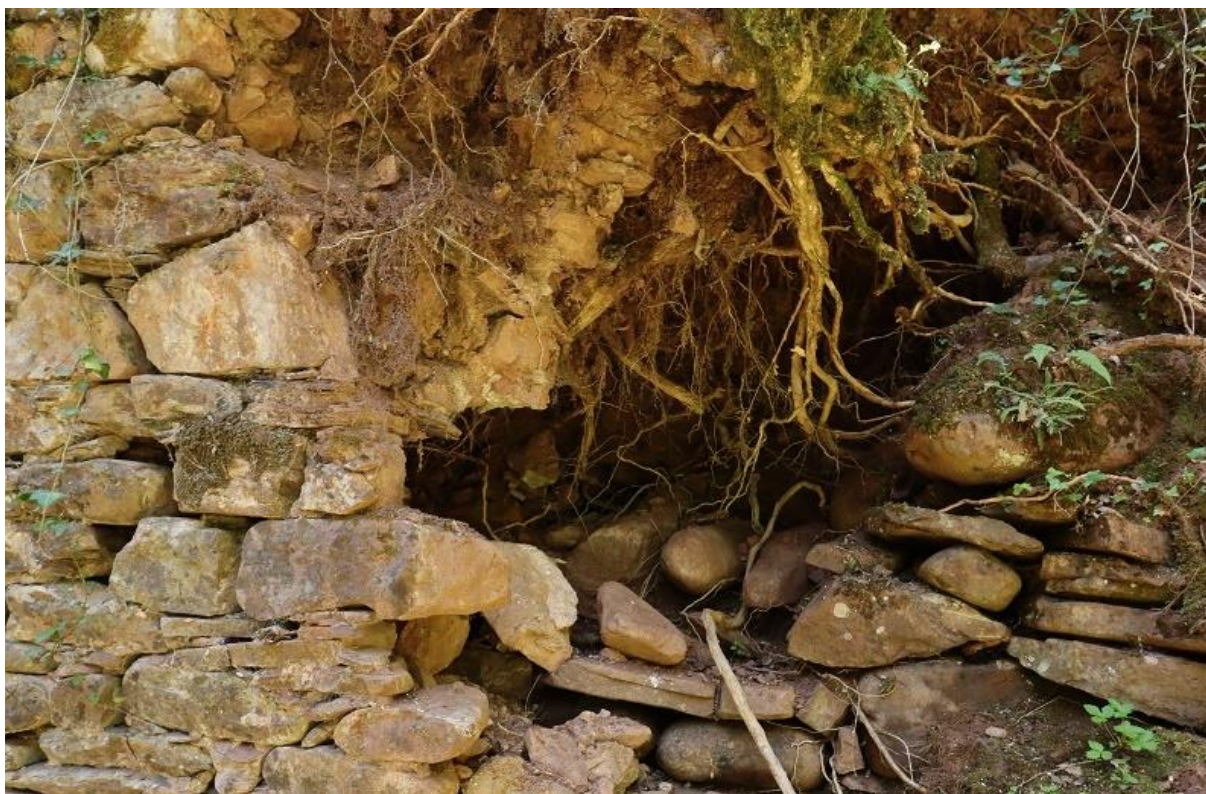
Gracias al derrumbe de parte del muro de la aleta nororiental, se puede observar que el relleno es de piedras y ruejos de menor tamaño que el resto de muros. Es de suponer que el macizado de los riñones tendría la misma composición, pero mezclado con mortero de cal.

Imagen en la que se observa el relleno del interior del muro de la aleta.

Se consolidarán los riñones deteriorados mediante el macizado de relleno compactado con mortero de cal. Para el relleno se utilizarán los mismos materiales que en el existente: caliza en forma de piedras y ruejos de tamaño medio.

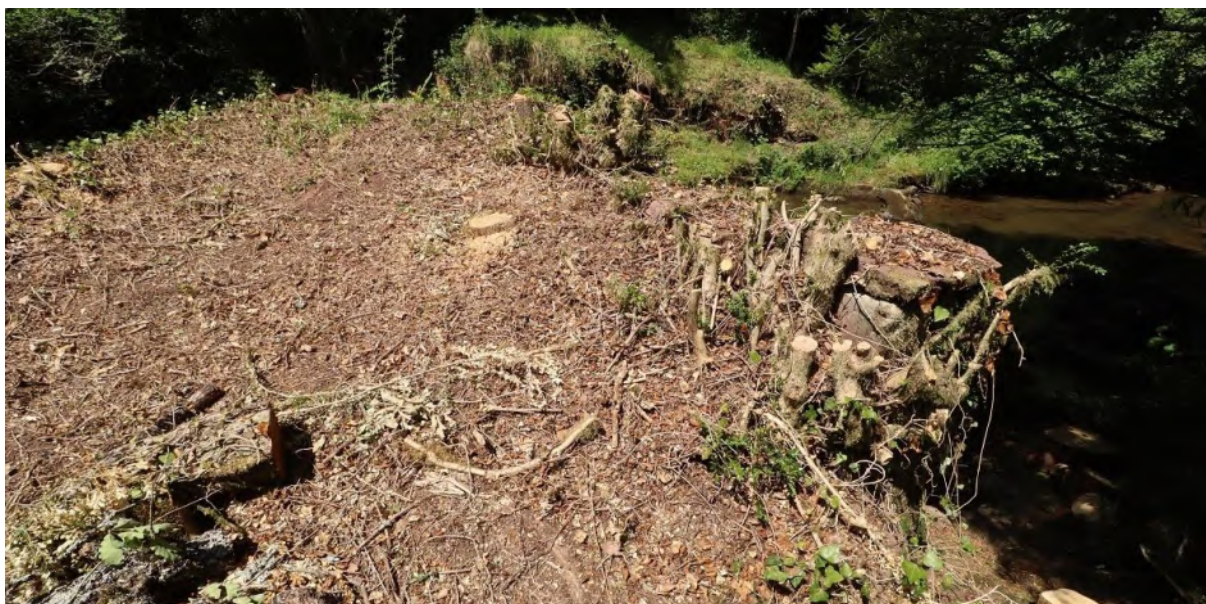
En la parte superior de los restos del puente hay bastante vegetación de pequeño porte debido a la acumulación durante años de depósitos de tierra. En esta capa rica en nutrientes se retiene el agua, de forma que es un sustrato perfecto para la hierba y otras plantas. Se desconoce si bajo ese espesor vegetal se encuentra el pavimento original del puente.

Fotografía de la parte superior de la margen izquierda de los restos del puente.

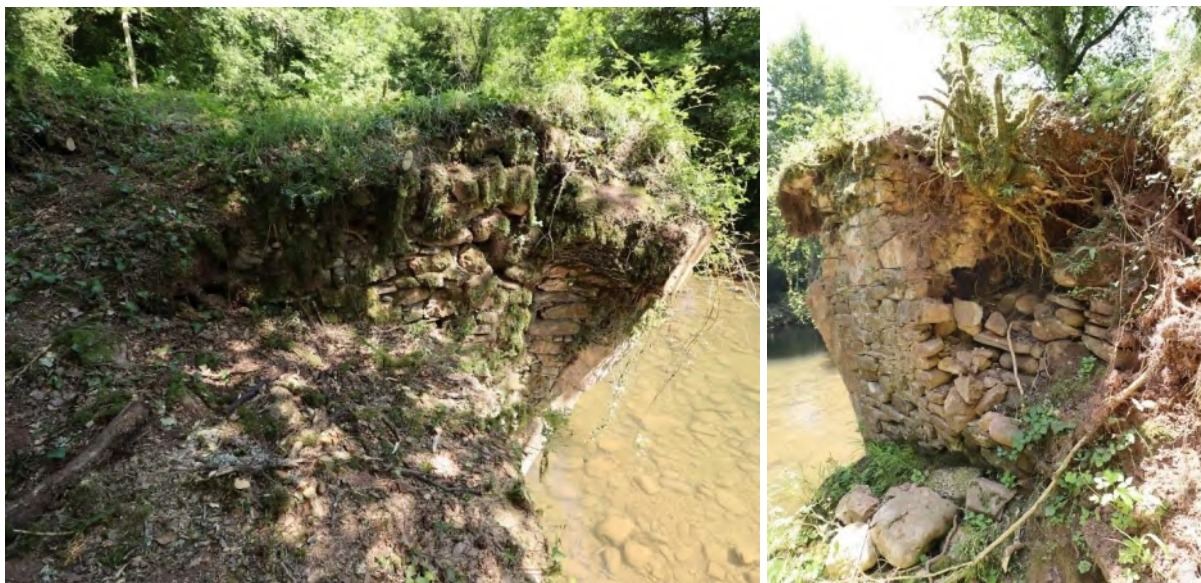
Las partes superiores de los muros son las más afectadas por el enraizamiento de árboles de tamaño mediano, además del tocón del gran roble.

Fotografías de la parte superior de los muros de la parte del puente de la margen derecha.

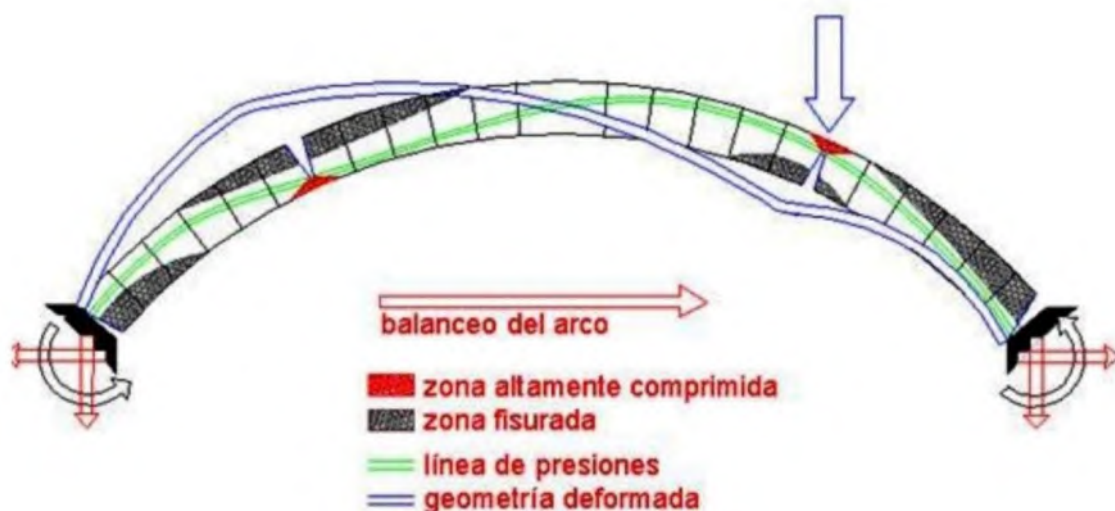
En un arco de fábrica bien dimensionado, la línea de empujes del peso propio está más o menos centrada en la directriz del arco. Bajo sobrecargas, los momentos en las secciones aumentan y se han de compensar mediante la excentricidad de la línea de empujes. Esta excentricidad provoca que la línea se salga del núcleo central y que, progresivamente, aparezcan fisuras en la sección asociadas a tracciones, que acaban desarrollando rótulas perfectas. Una vez aparece la cuarta rótula, la estructura se convierte en un mecanismo de tres barras articuladas y, por tanto, colapsa. En la realidad, este mecanismo se genera antes que la supuesta geometría teórica de ruptura porque en los vértices entre dovelas de las zonas altamente comprimidas acaban saltando lascas de material que terminan por provocar el colapso.

En verde, línea de presiones en un arco de fábrica con una sobrecarga descentrada. Extraído de la anterior obra ya citada.

En el caso del puente Esqueleto sobre el río Urrobi, se puede barajar la hipótesis de que su colapso se ha debido por un lado a un exceso de sobrecarga en el estribo de la margen derecha y, por el otro, al debilitamiento del relleno y macizado en la zona de los riñones por efecto de la entrada de humedad y de las raíces de los árboles. Estas dos causas principales tienen su origen en el estado de abandono y falta de mantenimiento en la última centuria tanto del puente como de sus vías de acceso.
