## INFORME

### ESTADO DE LAS CUBIERTAS COLEGIO PÚBLICO 2 DE MAYO - CASTEJÓN

El objeto del presente informe es analizar el estado de las cubiertas del Colegio 2 de mayo de Castejón.

En concreto, el informe se centra en la parte edificada en la Fase 2 de la ampliación del Colegio 2 de mayo de Castejón.

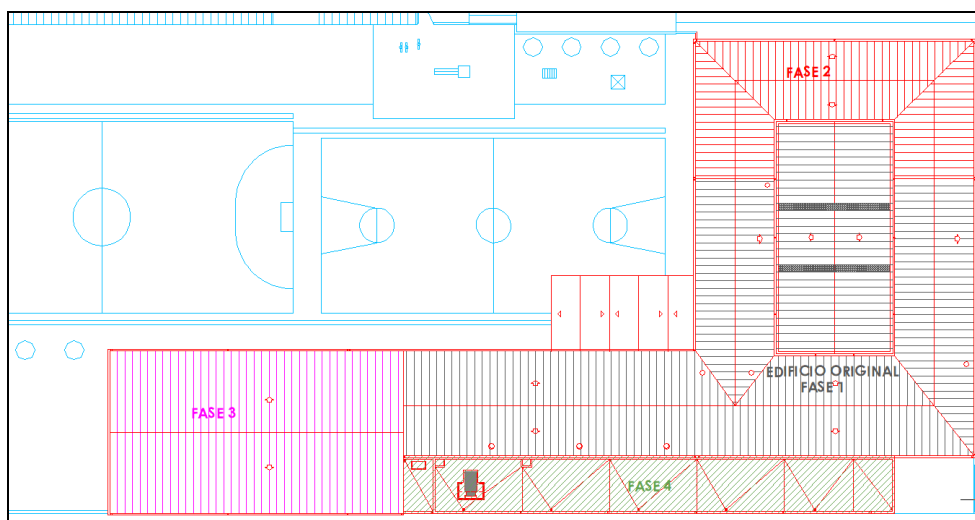
En lo que a las cubiertas respecta, no existen problemas o deficiencias relevantes en las edificaciones de Fase 1, 3 y 4 (esta última de reciente ejecución). Sí que existen problemas en la cubierta de Fase 2.

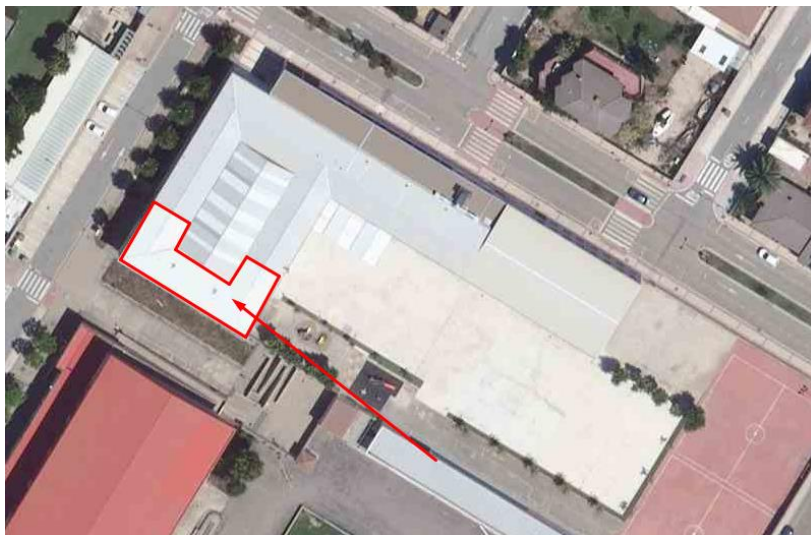
La Fase 2 de la ampliación se mantiene en su estado actual, y no ha sido objeto de reformas, excepto pequeñas intervenciones interiores del edificio.

Definición de la cubierta en el edificio ampliado en Fase 2

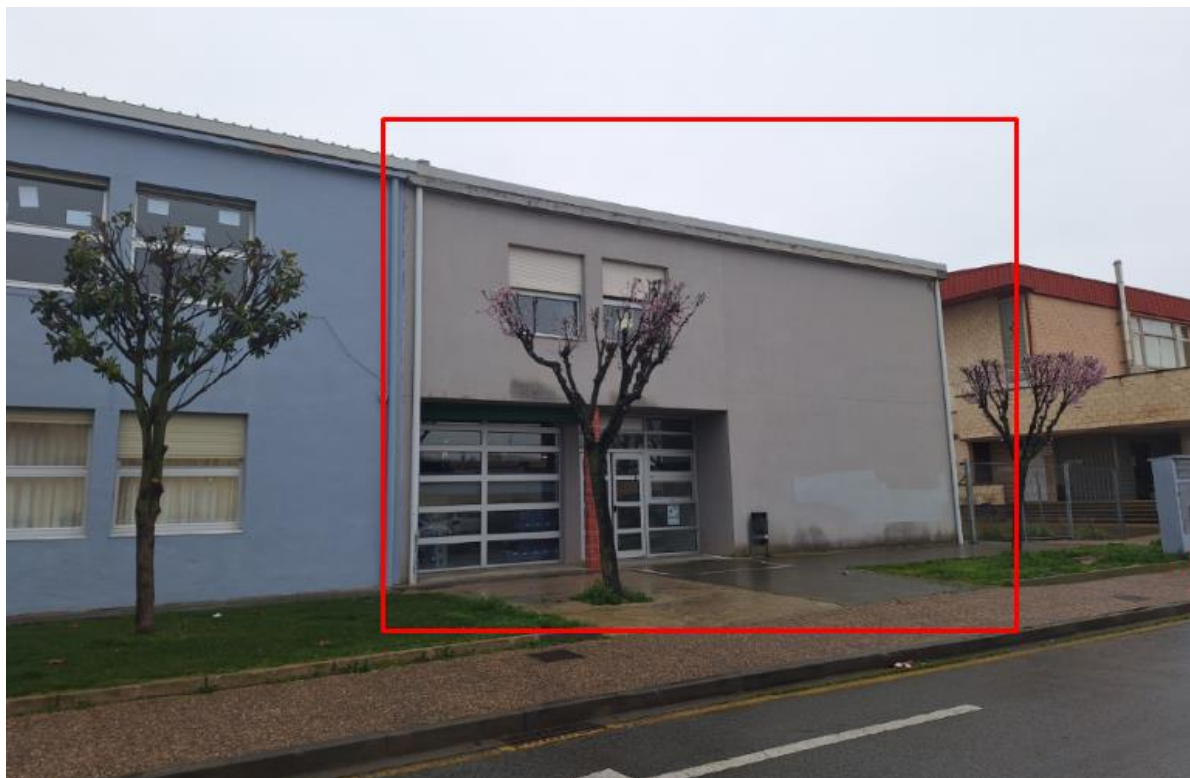
Fachadas de la edificación ejecutada en Fase 2
