**Cáseda**  
**Iglesia de San Zoilo**

Restauración

Marzo de 2021

**Cáseda**  
**Iglesia de San Zoilo**  
**Restauración**  
**Memoria**

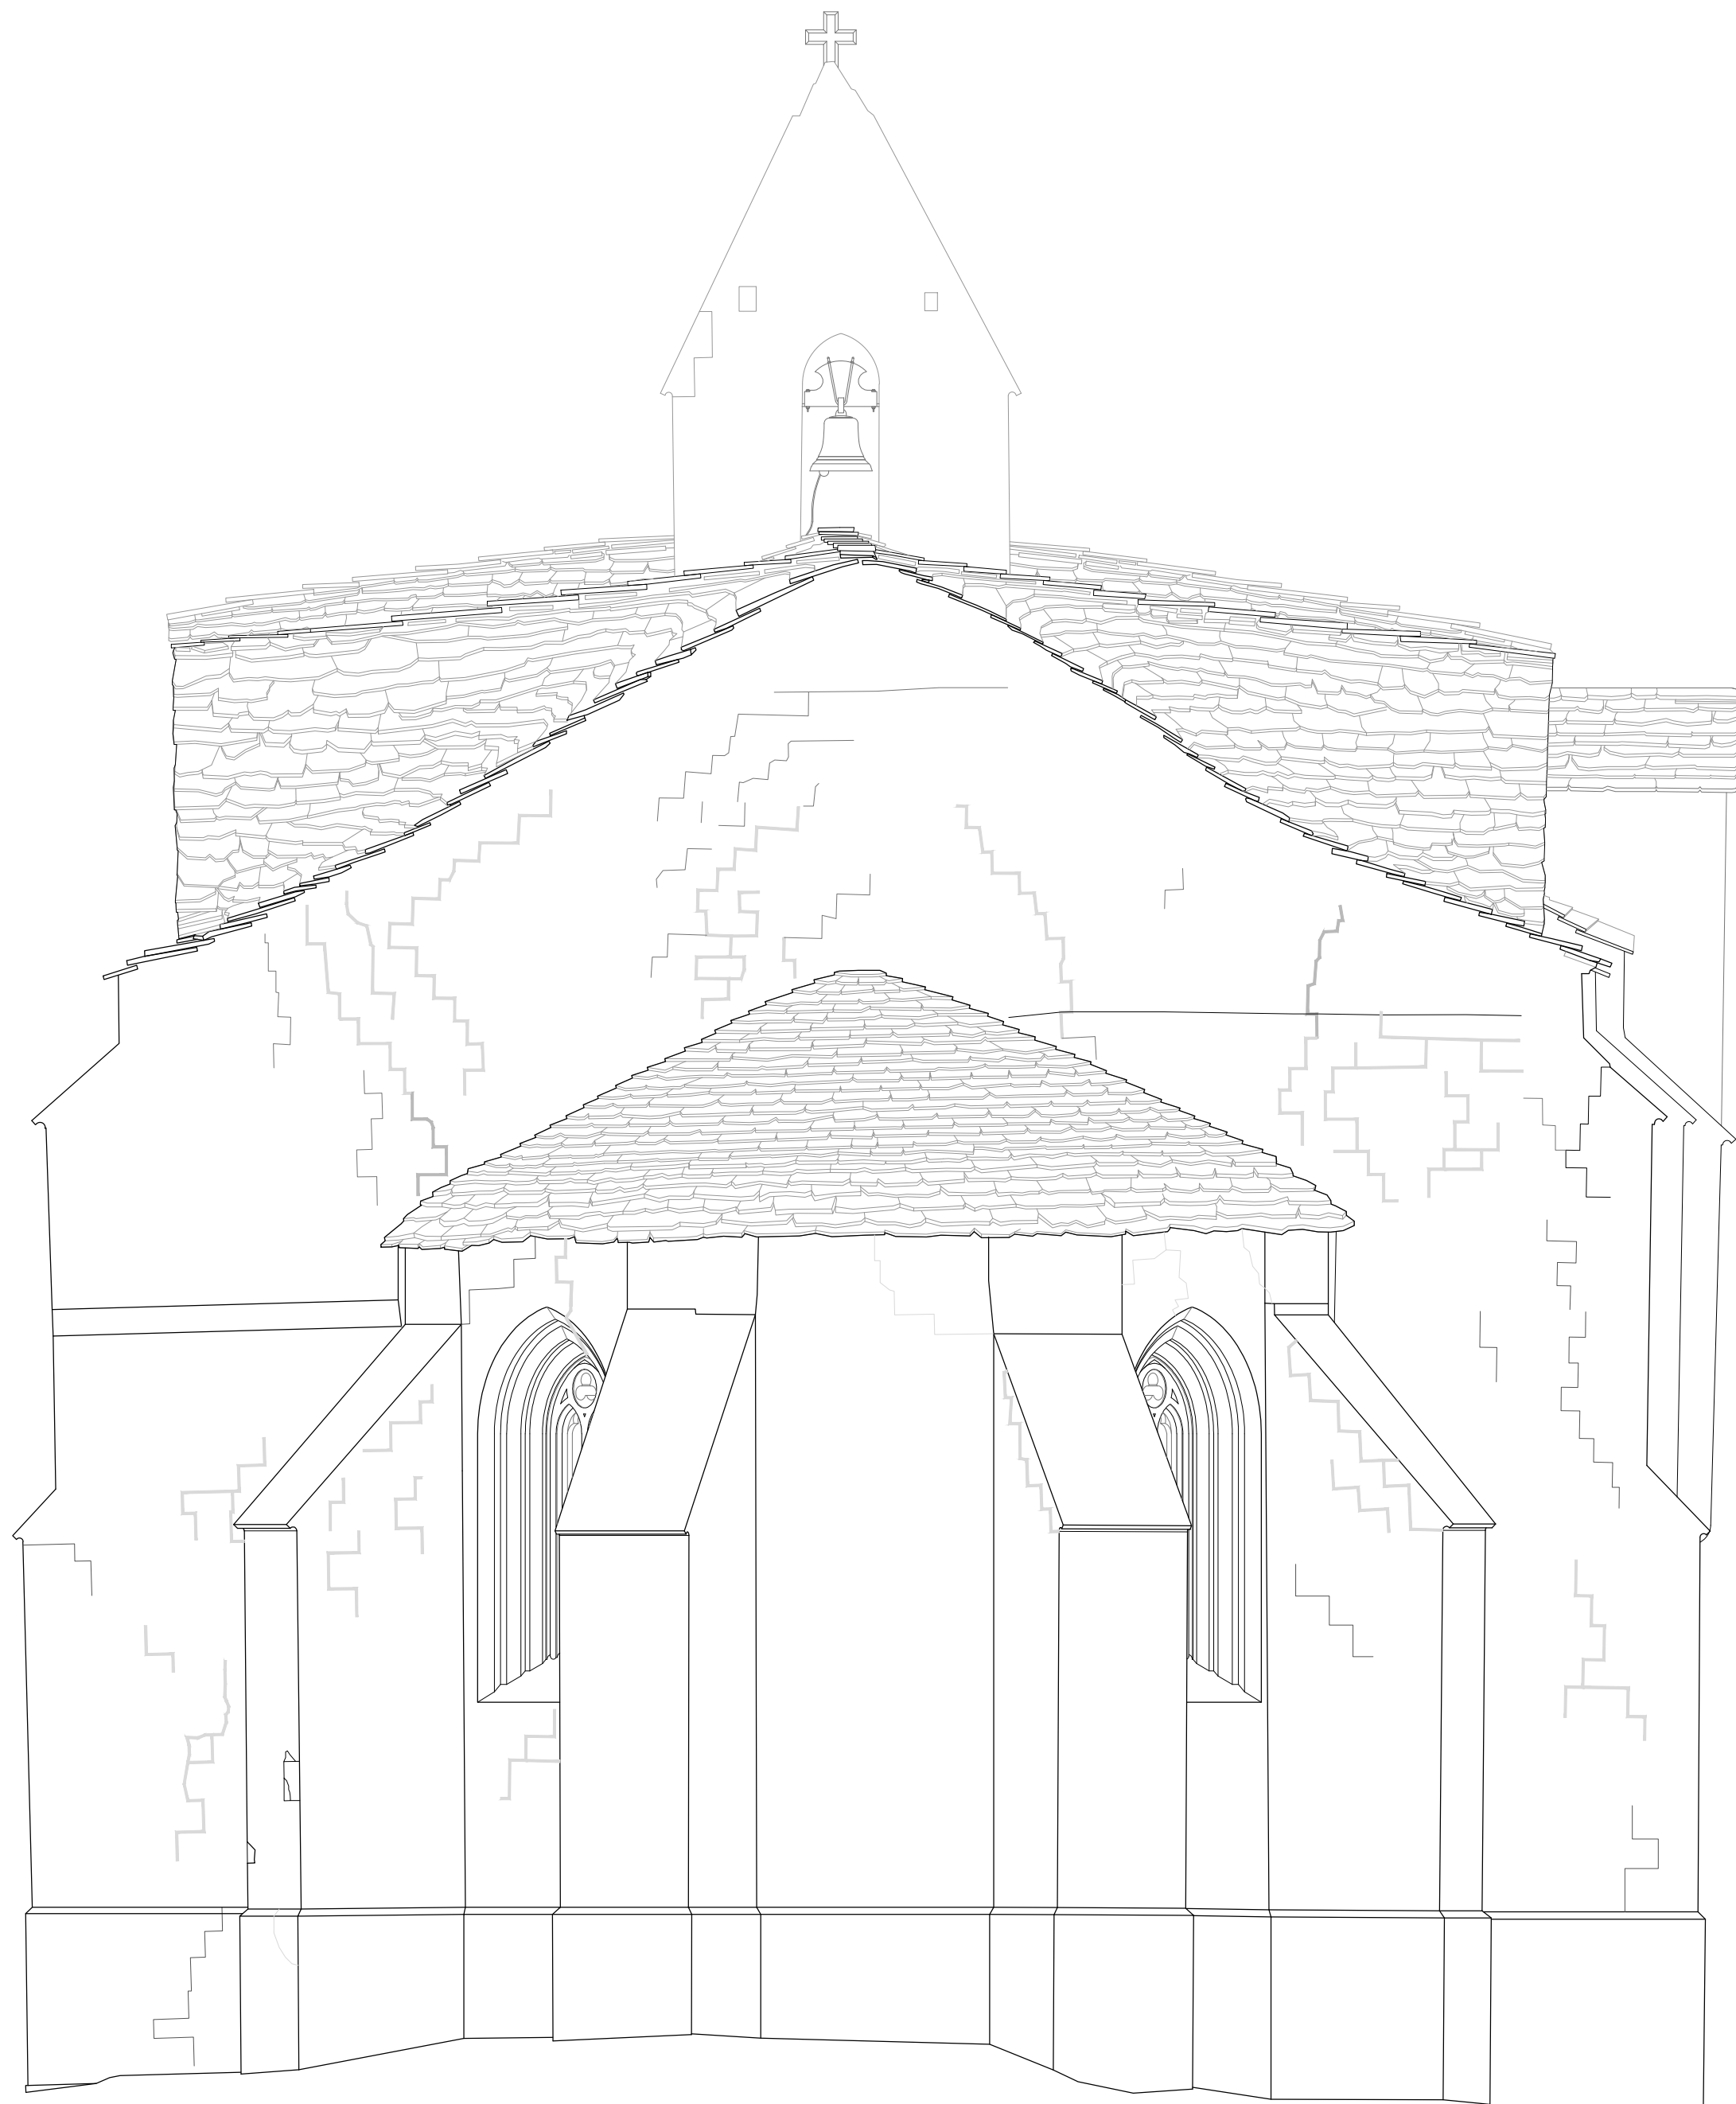
09  
Alzados este y oeste

ALZADO ESTE

ALZADO OESTE

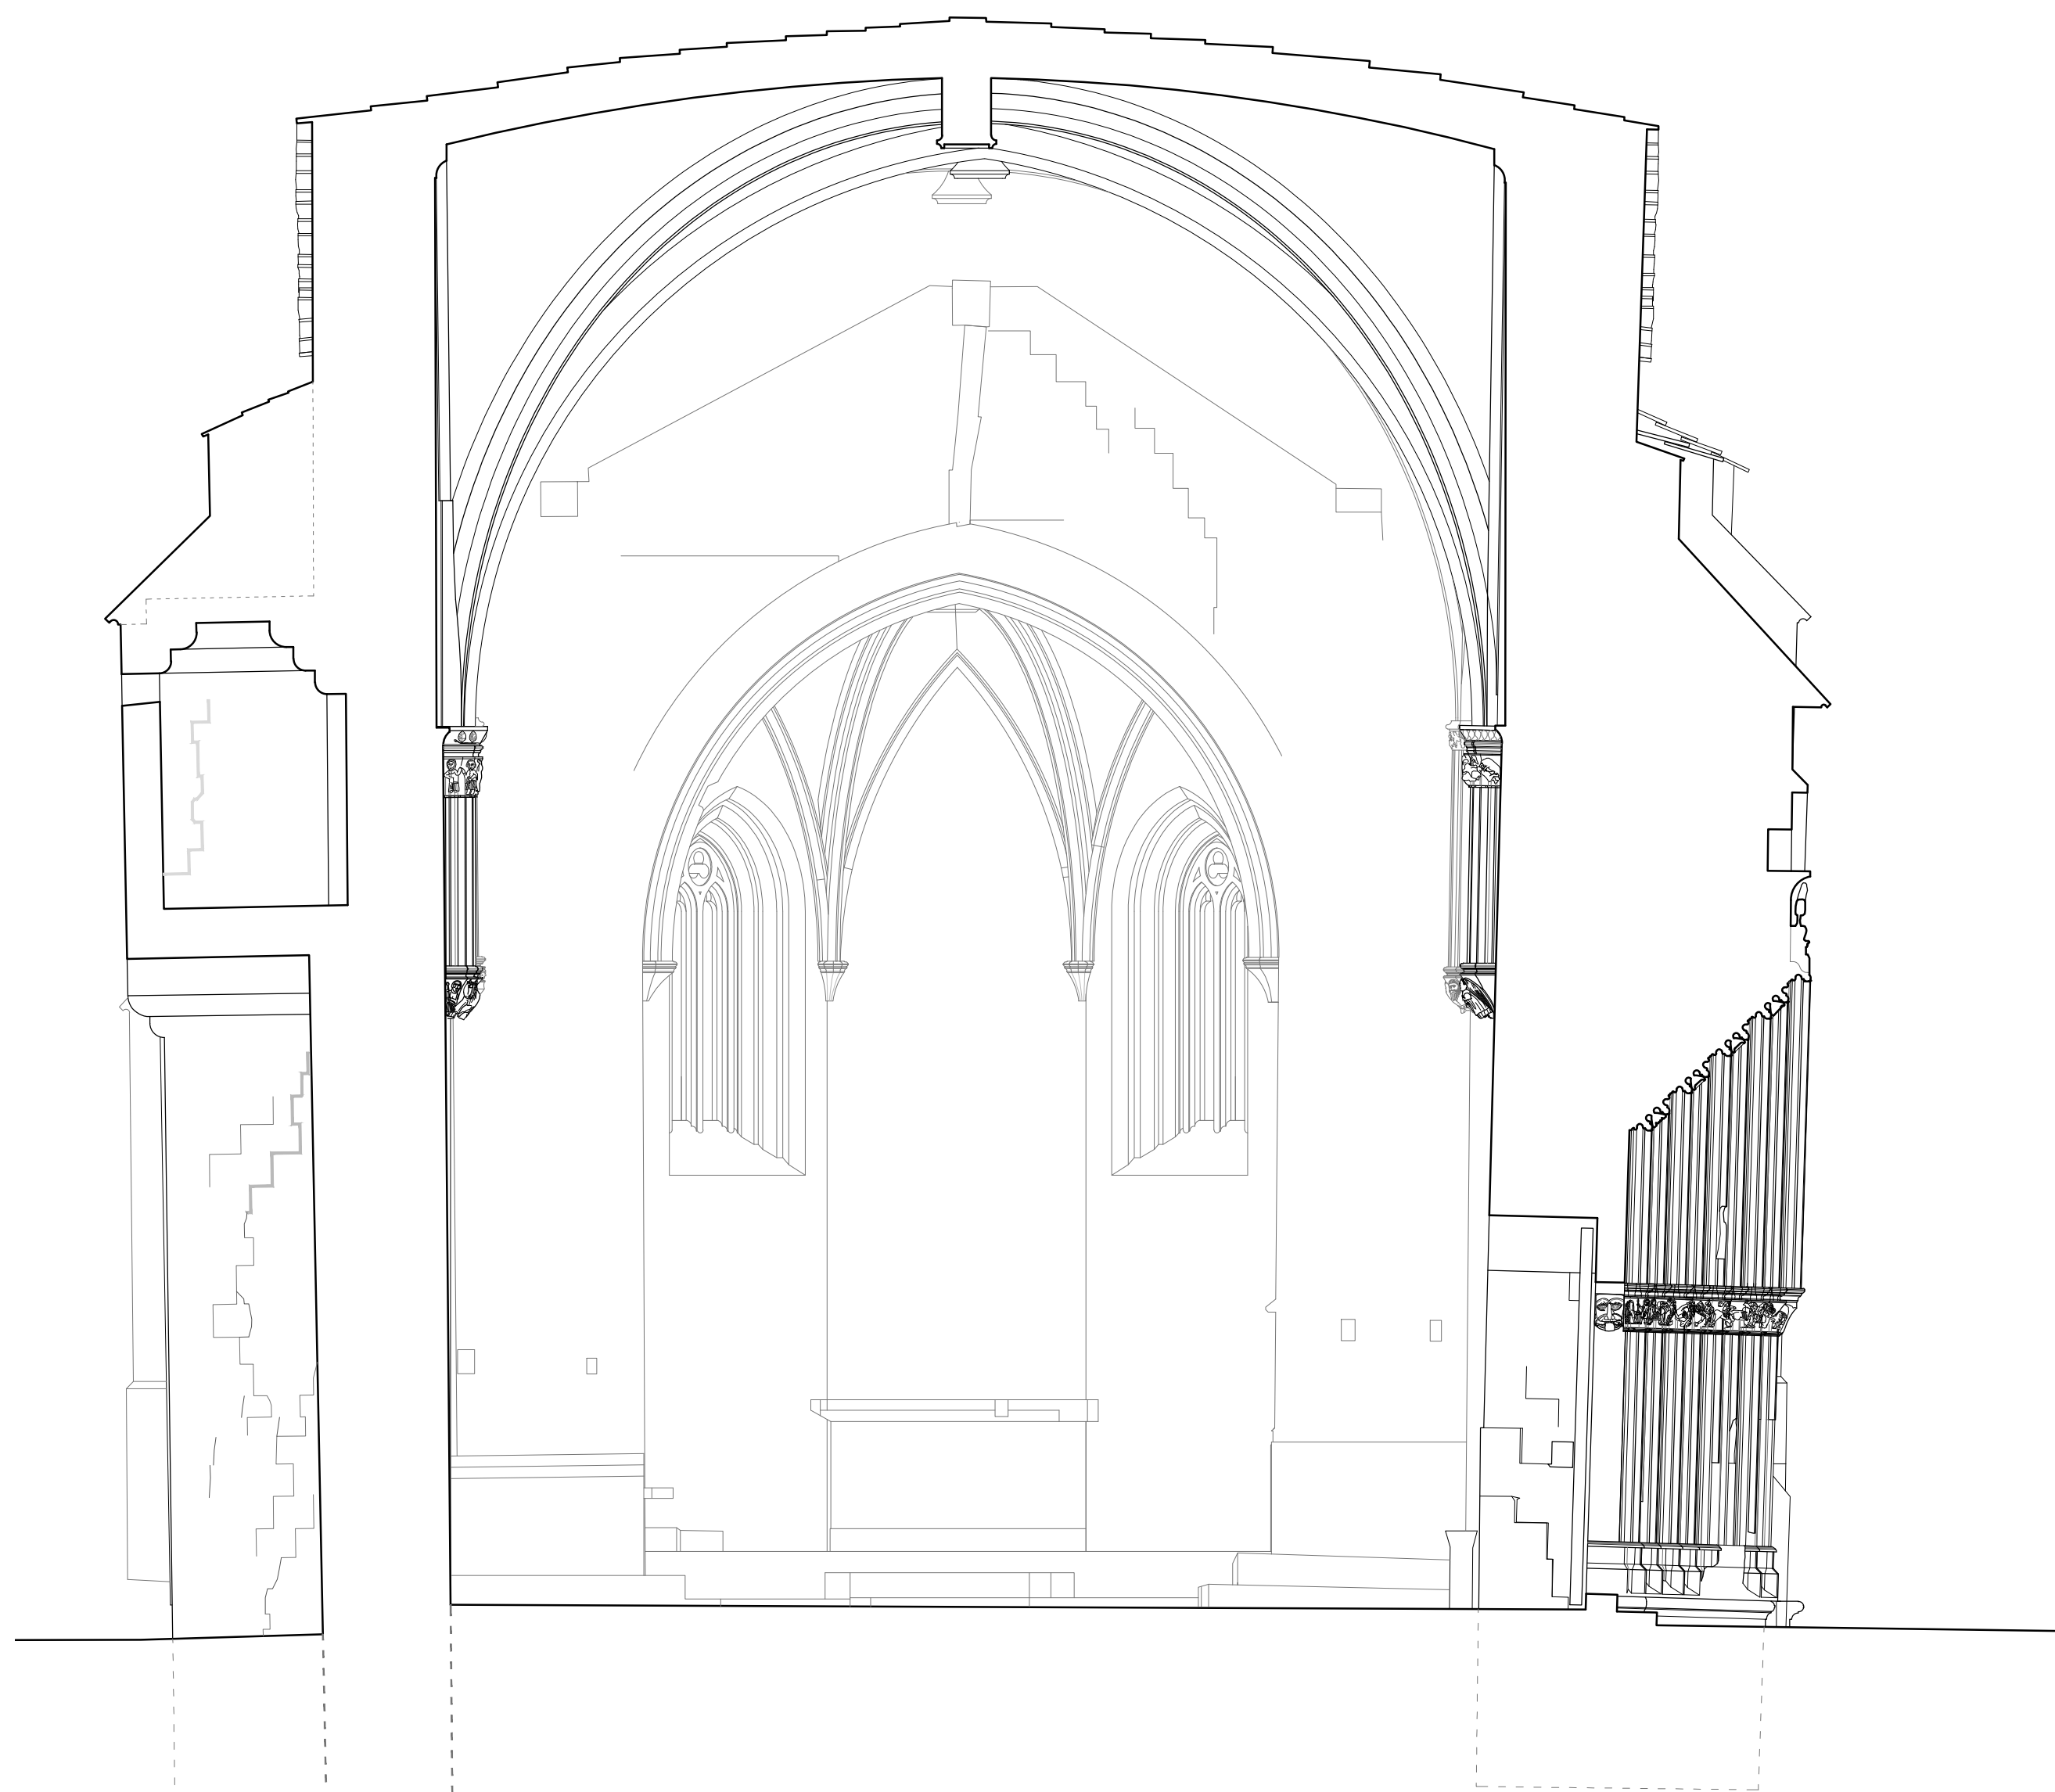
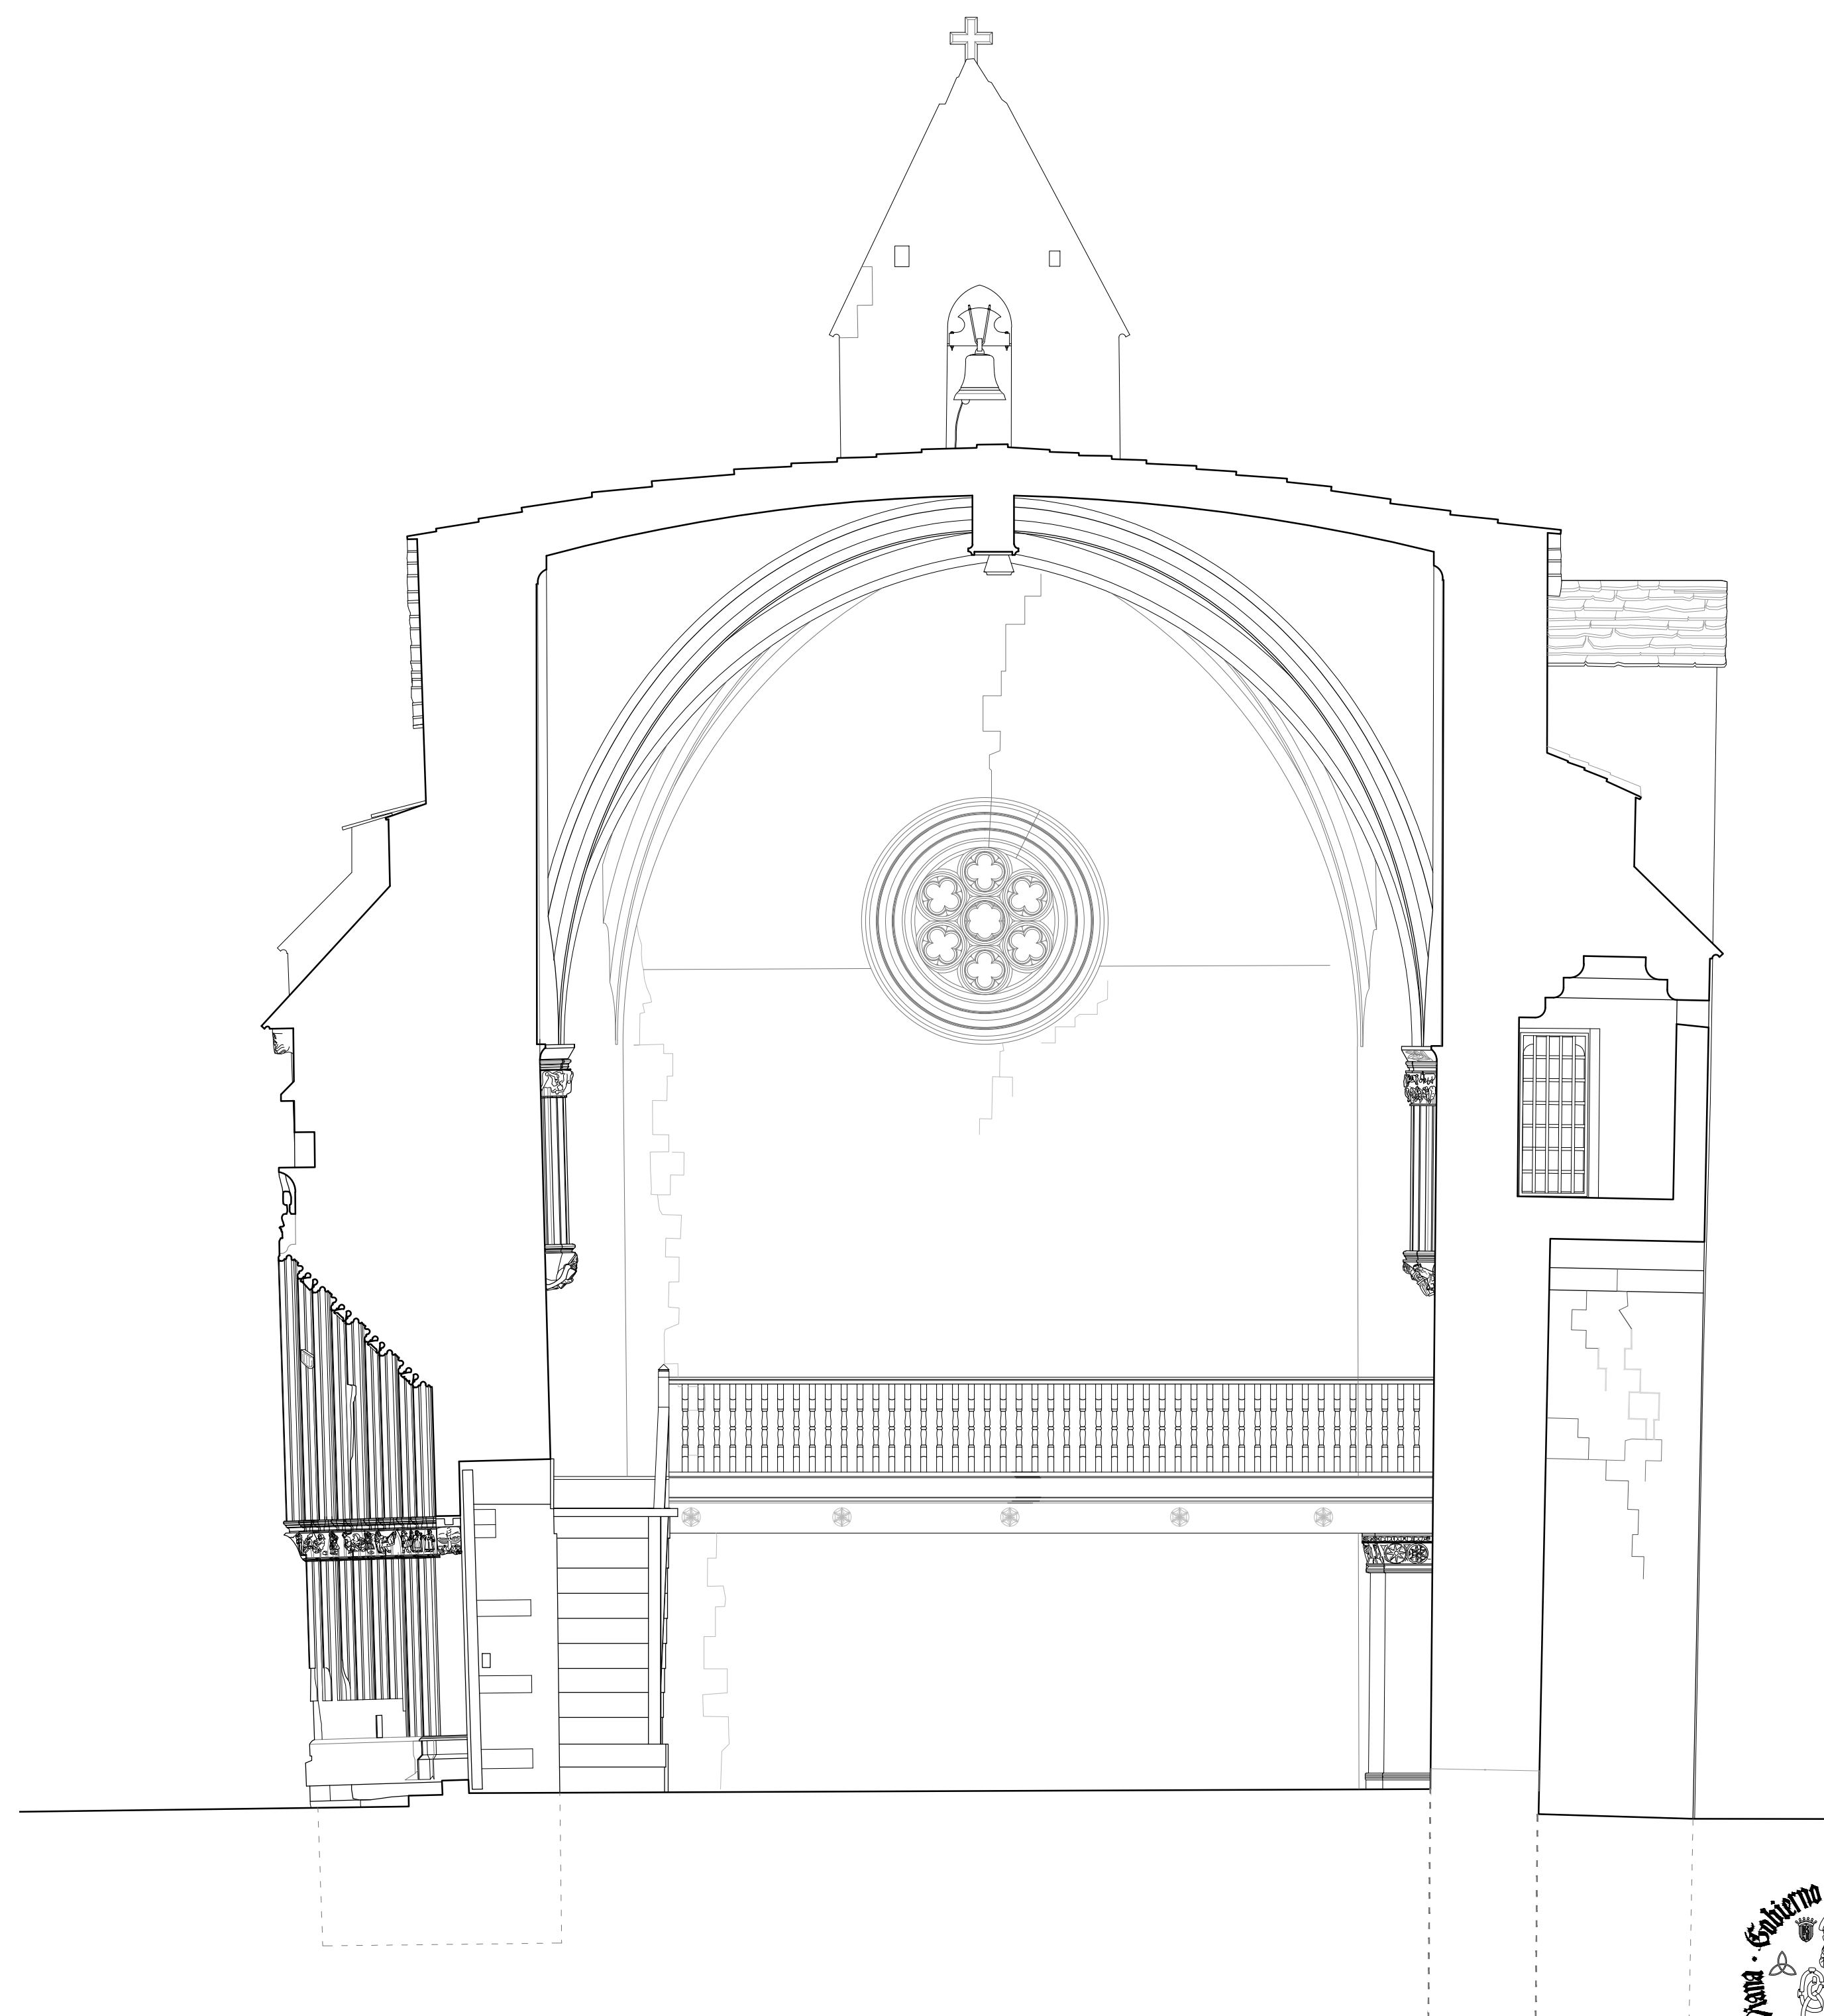
12  
Secciones transversales ST1, ST2

SECCION ST1

SECCION ST2

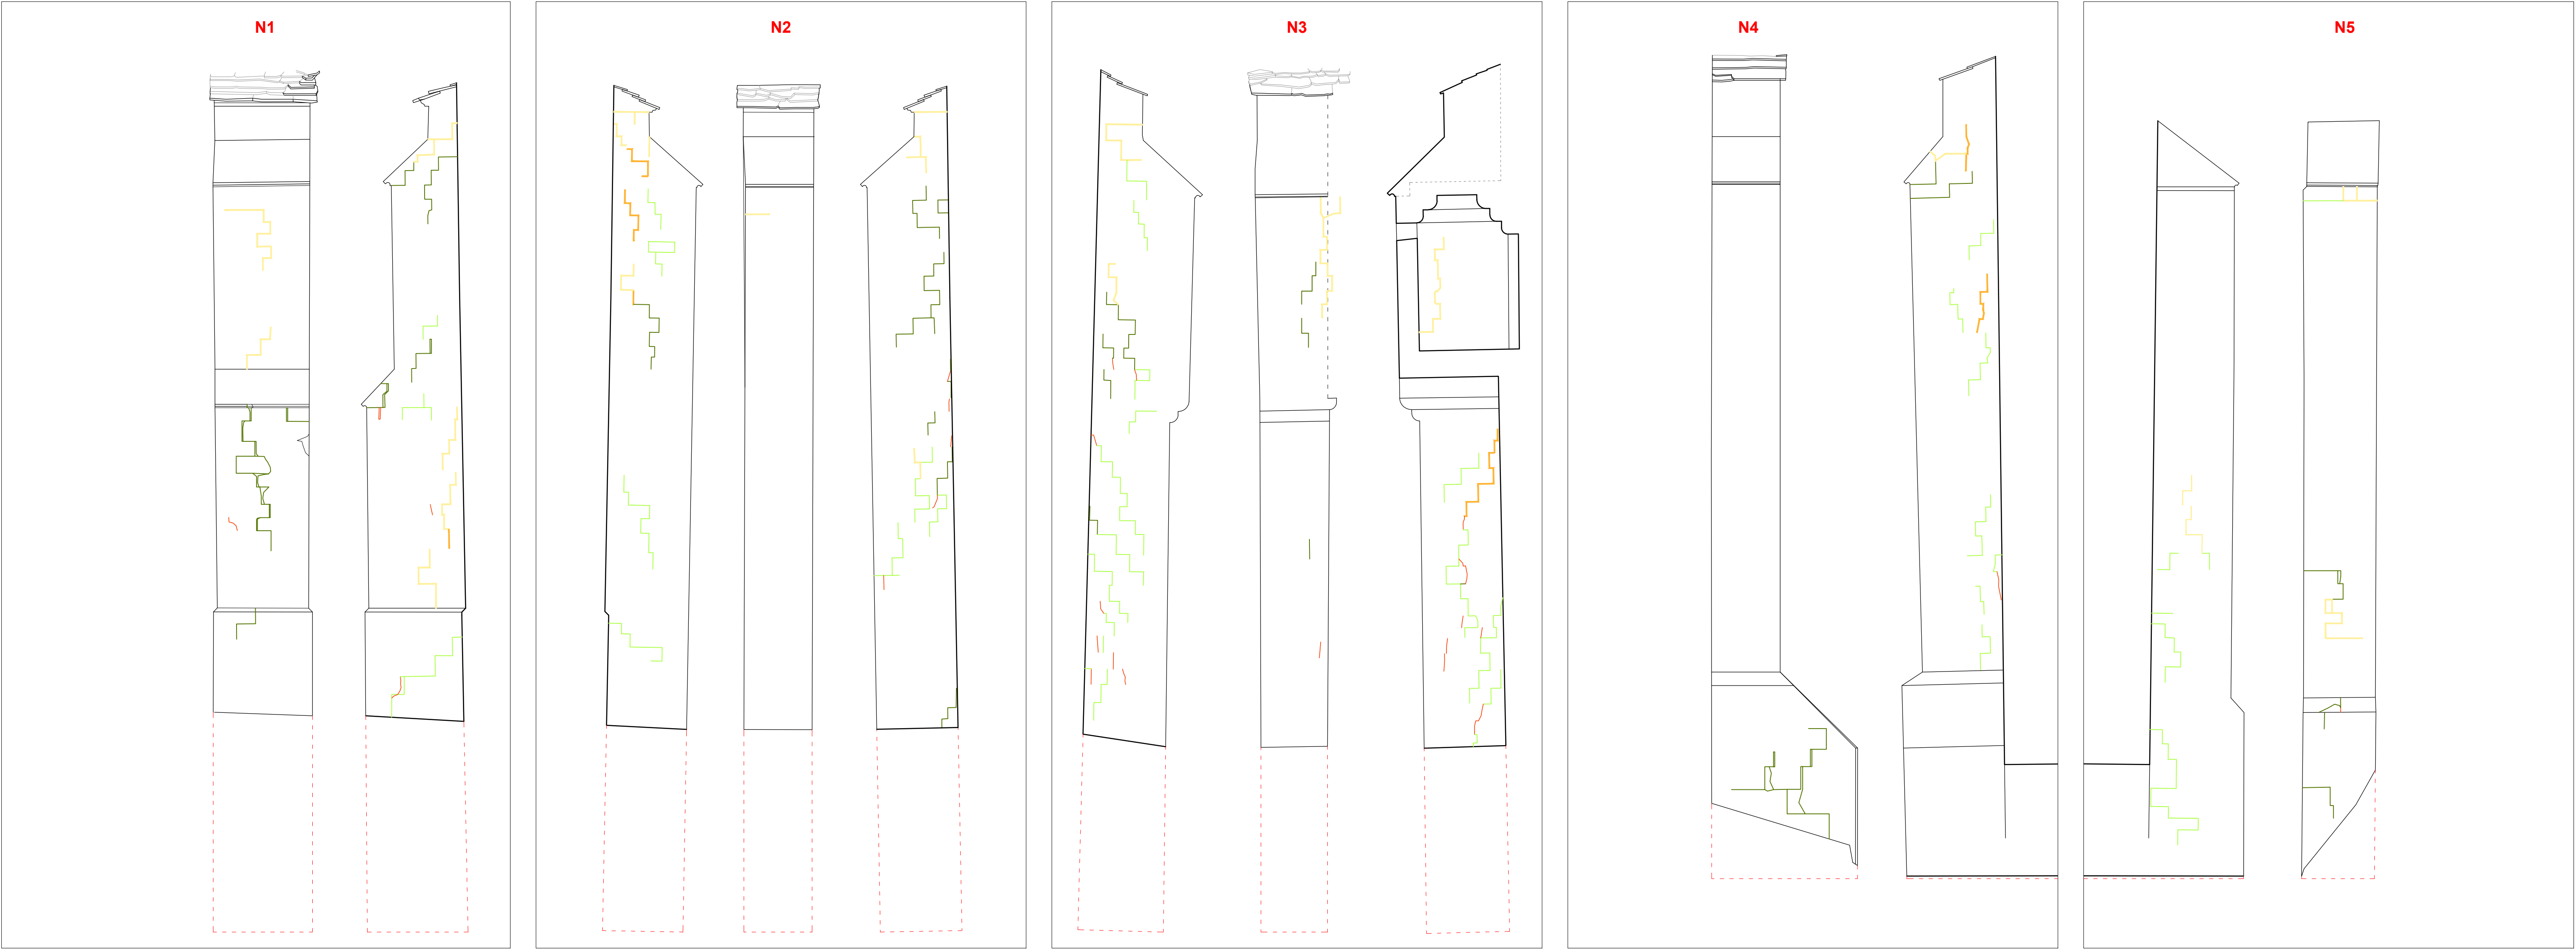
PLANTA. ESQUEMA DE DESPLOMES E. 1/100

- GRIETAS Y FISURAS EN CONTRAFUERTE**
- Fisura milimétrica (0 - 10 mm)
  - Fisura centimétrica (> 10 mm)
  - Fisura rejuntable
  - Fisura rejuntable abierta
  - Rotura vertical de sillar
  - Nivel de cimentación según hipótesis realizadas en el estudio geotécnico

Nota: se representa de manera simplificada el estado fisurativo según inspección visual a pie de terreno
