# INFORME

SOBRE LA PROPUESTA DE  
REHABILITACIÓN DE LA  
CUBIERTA DE PLANTA BAJA  
DE LA

CLÍNICA UBARMIN  
ELCANO  
(NAVARRA)

JOSEBA ESCRIBANO VILLAN, Dr. Arquitecto

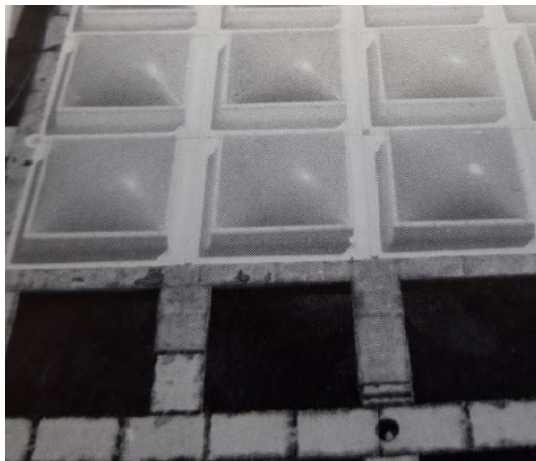
El sistema objeto de este informe, es una cubierta plana desarrollada sobre una retícula de 5 x 5 mts en estructura de

perfiles de acero normalizados, sobre los que se forma el entramado para recibir las claraboyas monovalvas fijas de metacrilato de 2,50 x 2,50 mts entre ejes y ancladas a sus zócalos de PVC.

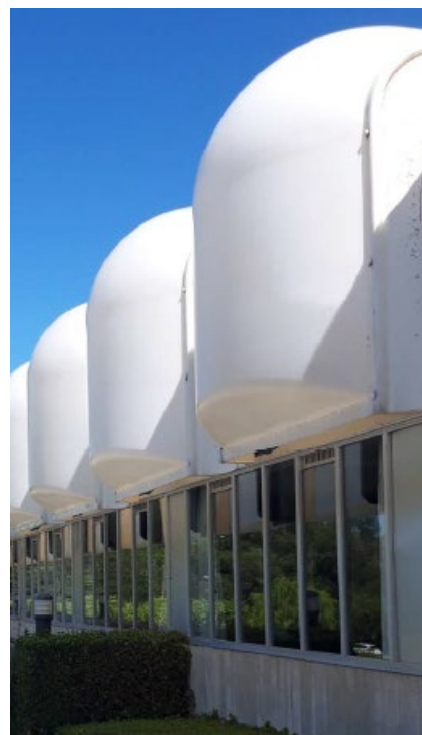
Prácticamente en todo el perímetro de la cubierta en cuestión, los lucernarios “cuelgan” hacia la fachada, con distinta geometría y solución constructiva, tanto por su ubicación como por su propia función (ya que no protegen ningún espacio interior y por lo tanto, no plantea disfunciones por sus posibles defectos).

Tras el estudio de las claraboyas perimetrales, previo a la redacción del proyecto, los autores concluyeron que la forma de estas no era normalizada, por lo que en la actualidad no se podrían reproducir de forma razonable.

Además, y como ya se ha dicho, dichas claraboyas perimetrales no cubren, literalmente, ningún espacio interior, por lo que las posibles filtraciones que se producen no afectan al uso del edificio ya que vierten al espacio exterior.

Por ello proponen dejarlas tal y como están, con una mínima intervención debida al aislamiento térmico general de toda la cubierta pero que será prácticamente inapreciable en su formación actual.

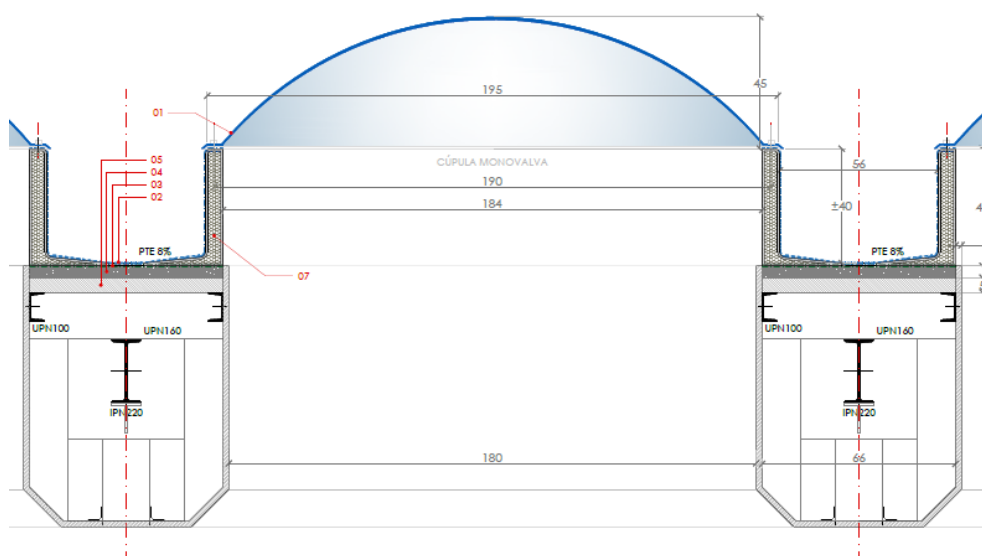
CLARABOYA ABIERTA

La sección tipo actual de las claraboyas abiertas y cerradas, según la investigación realizada para la redacción del proyecto, es:

Inicialmente se formaron a base de un tablero de madera tipo OSB fijado a la subestructura metálica y sobre el que se vertió una capa de hormigón para recibir una tela asfáltica que subía por las paredes del zócalo de poliéster conformándose así, el pesebre entre claraboyas, impermeabilización a la que, posteriormente se le añadió una nueva lámina impermeabilizante de PVC. Sobre el zócalo, se colocaba y fijaba, la claraboya de metacrilato monovalva.

Los pesebres así formados no tienen ninguna pendiente hacia los sumideros que se producen en la intersección de la retícula, es decir, cada 5 mts.
