LEITZAKO UDALA

MEMORIA VALORADA  
MEMORIA BALORATUA

SUSTITUCION DE CARPINTERIA EXTERIOR DEL EDIFICIO DE AMPLIACION DE  
LA ESCUELA ERLETA, LEITZA  
ERLETA ESKOLAKO HAUNDITZE-ERAIKINEKO KANPOKO AROTZERIA  
ALDATZEA, LEITZA

2022ko urtarrila

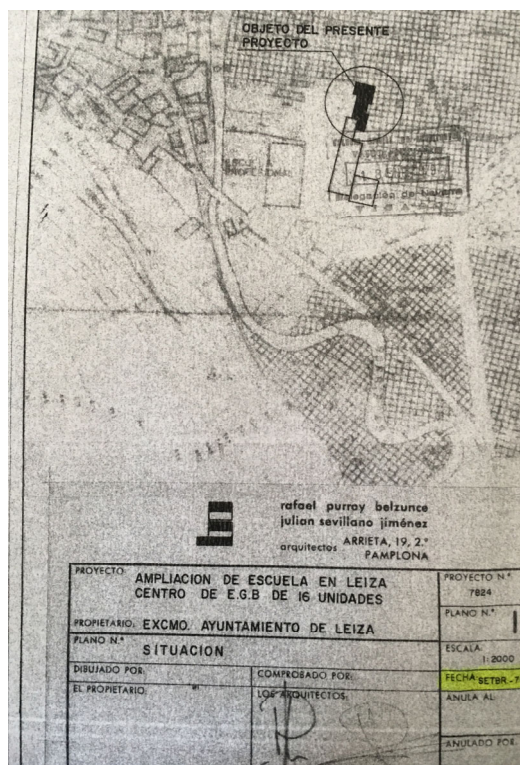
El edificio de ampliación de la escuela Erleta, se trata de un anexo a la escuela, que se ejecutó como ampliación del edificio docente original. Según la documentación consultada en el archivo municipal, se trata de un edificio cuyo proyecto de ejecución esta datado en 1978 (visado en enero de 1979). Tras revisar toda la documentación hallada, no consta de ninguna intervención posterior a la fecha de la redacción del proyecto, por lo que se concluye, que teniendo en cuenta los plazos de ejecución del mismo, se trata de un edificio de aproximadamente 40-42 años de antigüedad. A continuación, se presenta la caratula del plano de emplazamiento de dicho proyecto.
