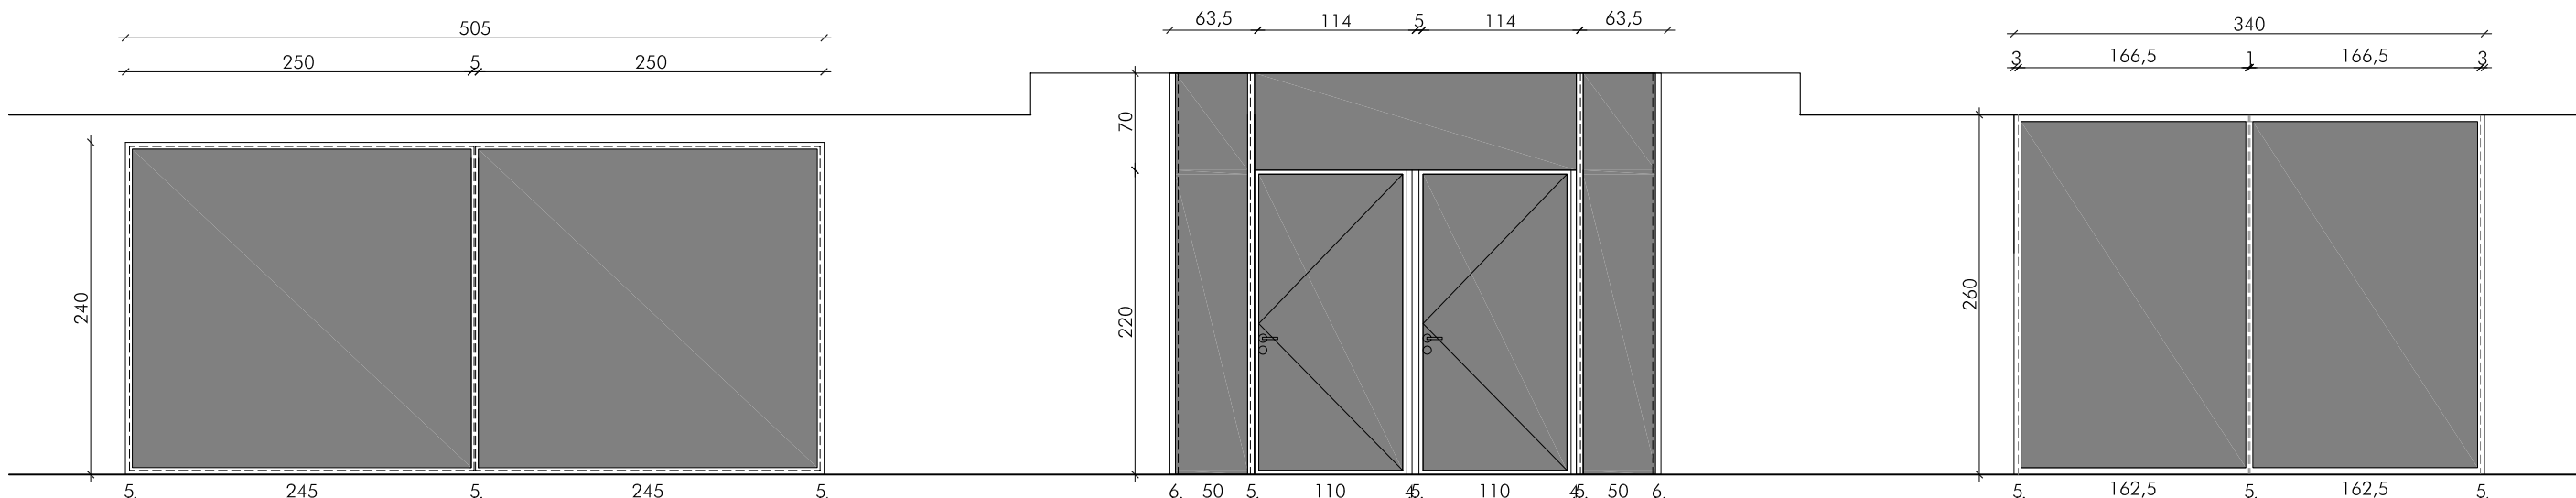
**V1**  
2ud.  
2 fijos  
Muro cortina de aluminio lacado con rotura de puente térmico  
Vidrio 6/12/3+3  
Situación: planta bajo

**V2**  
1ud.  
2 fijos + 2 batientes  
Carpintería de aluminio lacado con rotura de puente térmico  
Vidrio 6/12/3+3  
Situación: planta bajo

**V3**  
2ud.  
2 fijos  
Muro cortina de aluminio lacado con rotura de puente térmico  
Vidrio 6/12/3+3  
Situación: planta bajo

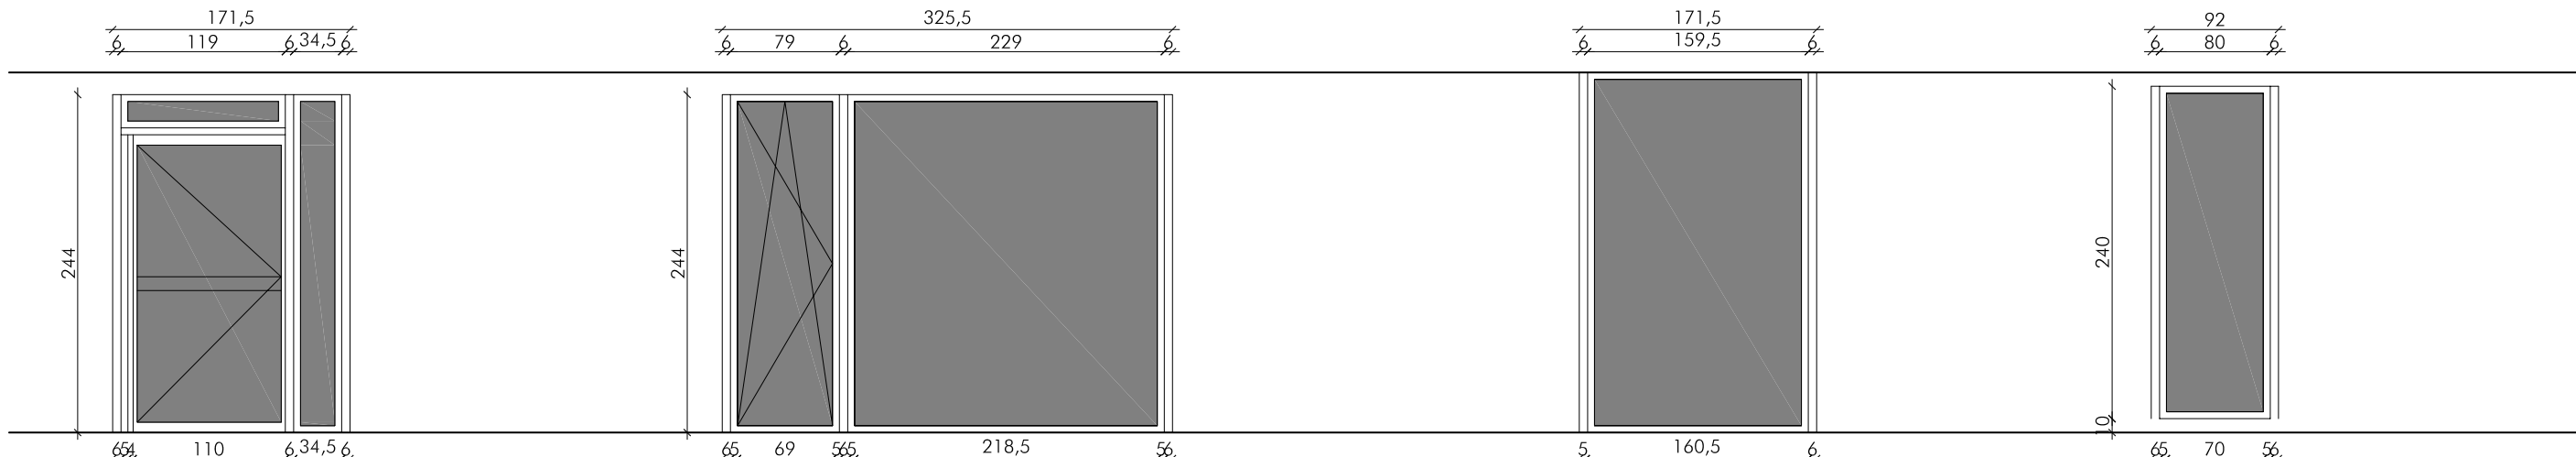
**V6**  
1ud.  
2 fijos + 1 batiente  
Carpintería de aluminio lacado con rotura de puente térmico  
Vidrio 6/12/3+3  
Situación: planta bajo

**V7**  
2uds.  
1 fijo + 1 oscilobatiente  
Carpintería de aluminio lacado con rotura de puente térmico  
Vidrio 6/12/3+3  
Situación: planta bajo

**V8**  
2uds.  
1 fijo  
Carpintería de aluminio lacado con rotura de puente térmico  
Vidrio 6/12/3+3  
Situación: planta bajo y primera

**V9**  
1ud.  
1 fijo  
Carpintería de aluminio lacado con rotura de puente  
Vidrio 6/12/3+3  
Situación: planta primera

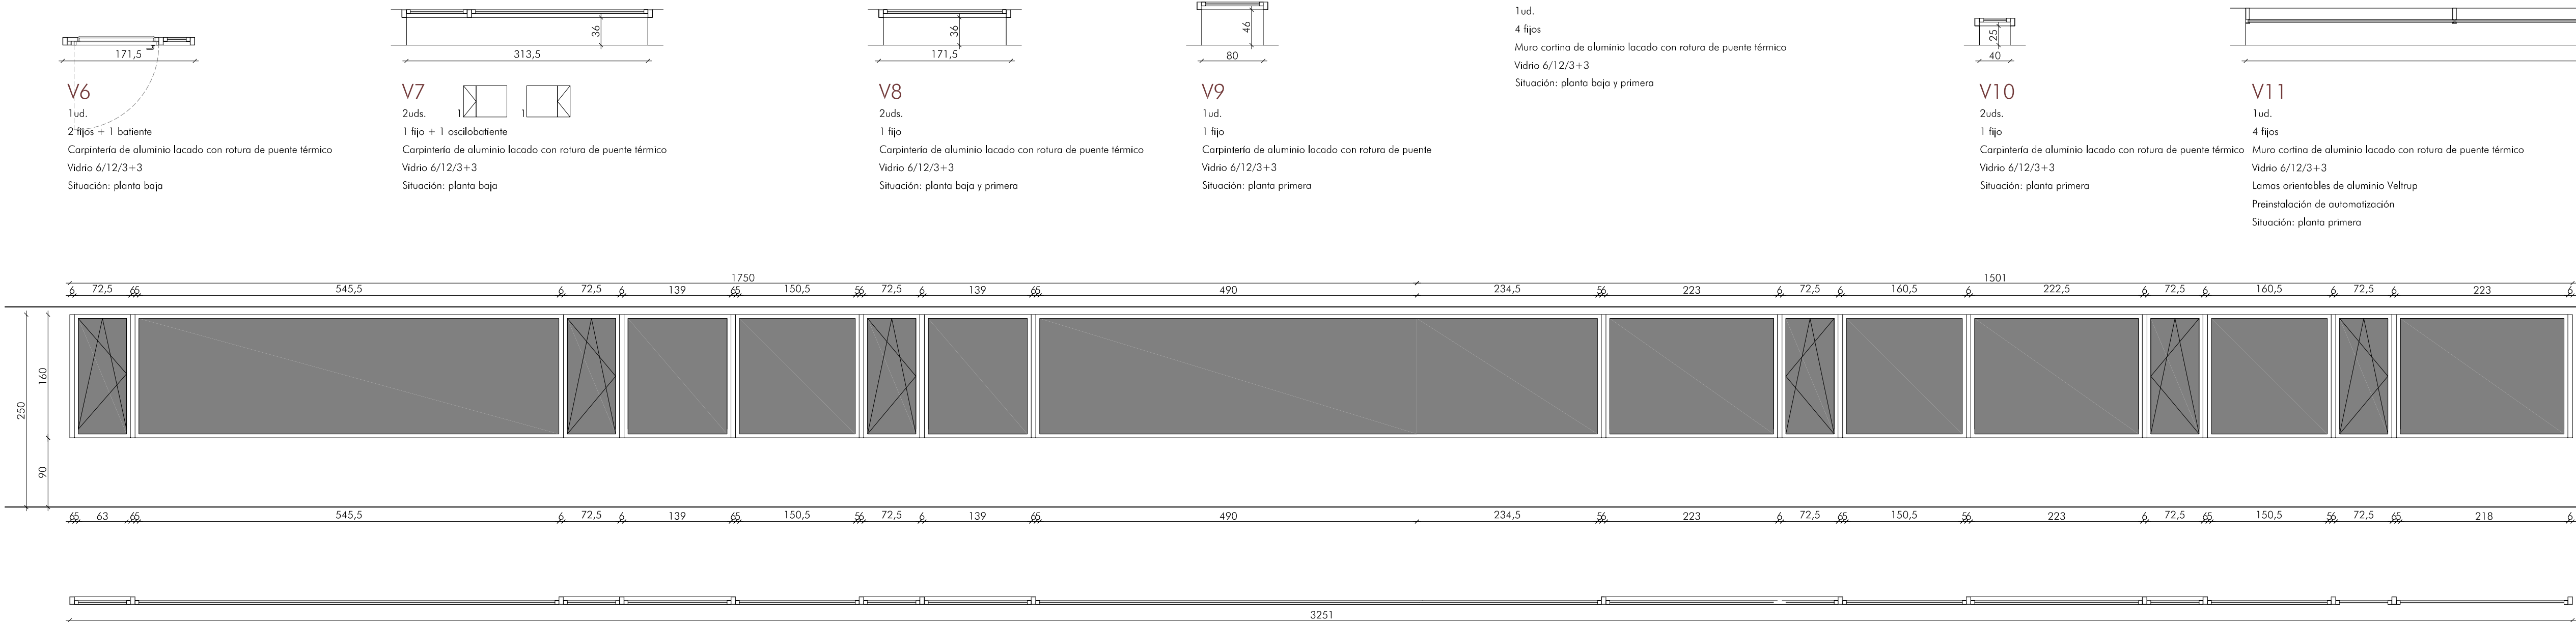
**V12**  
1ud.  
5 fijos + 6 fijos tintados + 6 oscilobatientes  
Carpintería de aluminio lacado con rotura de puente térmico  
Vidrio 6/12/3+3  
Fijos pilares forro aluminio lacado color carpintería  
Situación: planta primera

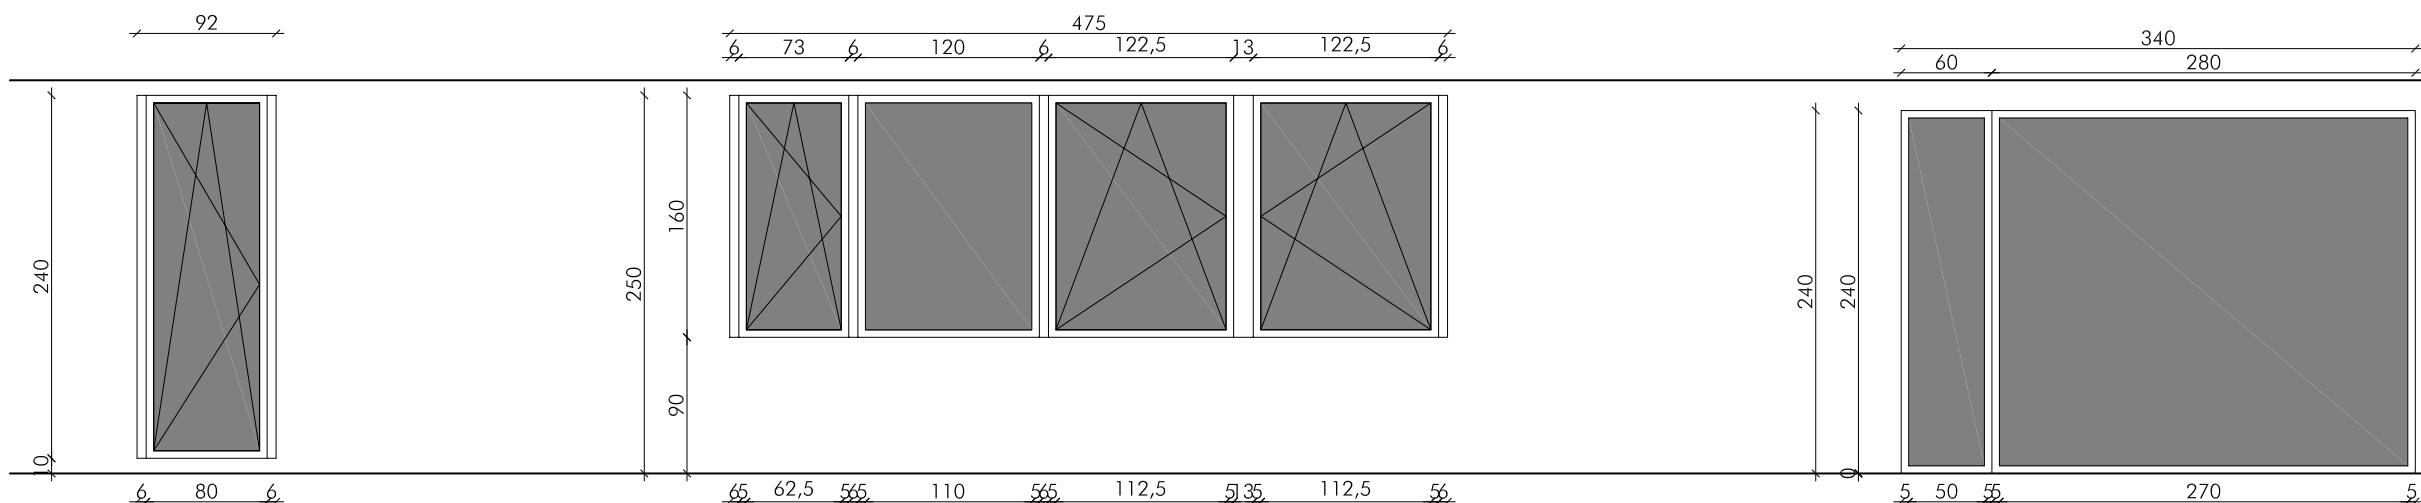
**V14**  
2uds.  
1 oscilobatiente  
Carpintería de aluminio lacado con rotura de puente térmico  
Vidrio 6/12/3+3  
Situación: planta primera

**V15**  
1ud.  
1 fijo tintado + 3 oscilobatientes  
Carpintería de aluminio lacado con rotura de puente térmico  
Vidrio 6/12/3+3  
Persiana motorizada de aluminio mismo color carpintería  
Capitolado de la caja persiana chapa de acero para pintar  
Fijos pilares forro aluminio lacado color carpintería  
Situación: planta primera

**VP1**  
1ud.  
VIDRIO EMPLOMADO EN SALA DE NEBULIZACIONES  
1 fijo + 1 fijo  
Carpintería de aluminio lacado con rotura de puente térmico  
Vidrio SCHOTT RD 50 de 8.5mm de plomo protector de radiaciones  
Situación: planta primera

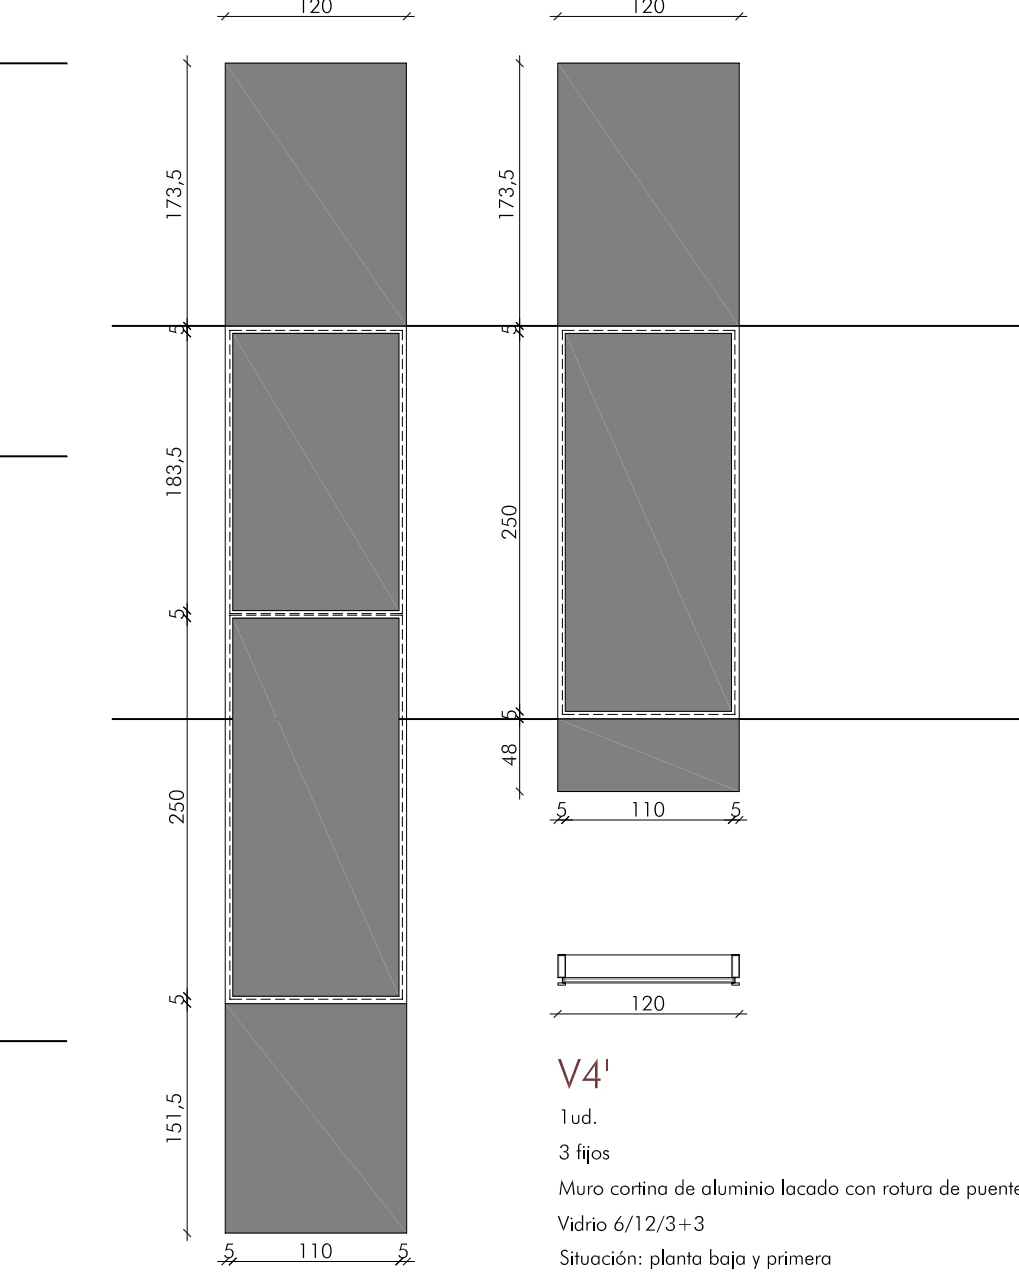
**V4'**  
1ud.  
3 fijos  
Muro cortina de aluminio lacado con rotura de puente  
Vidrio 6/12/3+3  
Situación: planta bajo y primera

**V4**  
1ud.  
4 fijos  
Muro cortina de aluminio lacado con rotura de puente térmico  
Vidrio 6/12/3+3  
Situación: planta bajo y primera

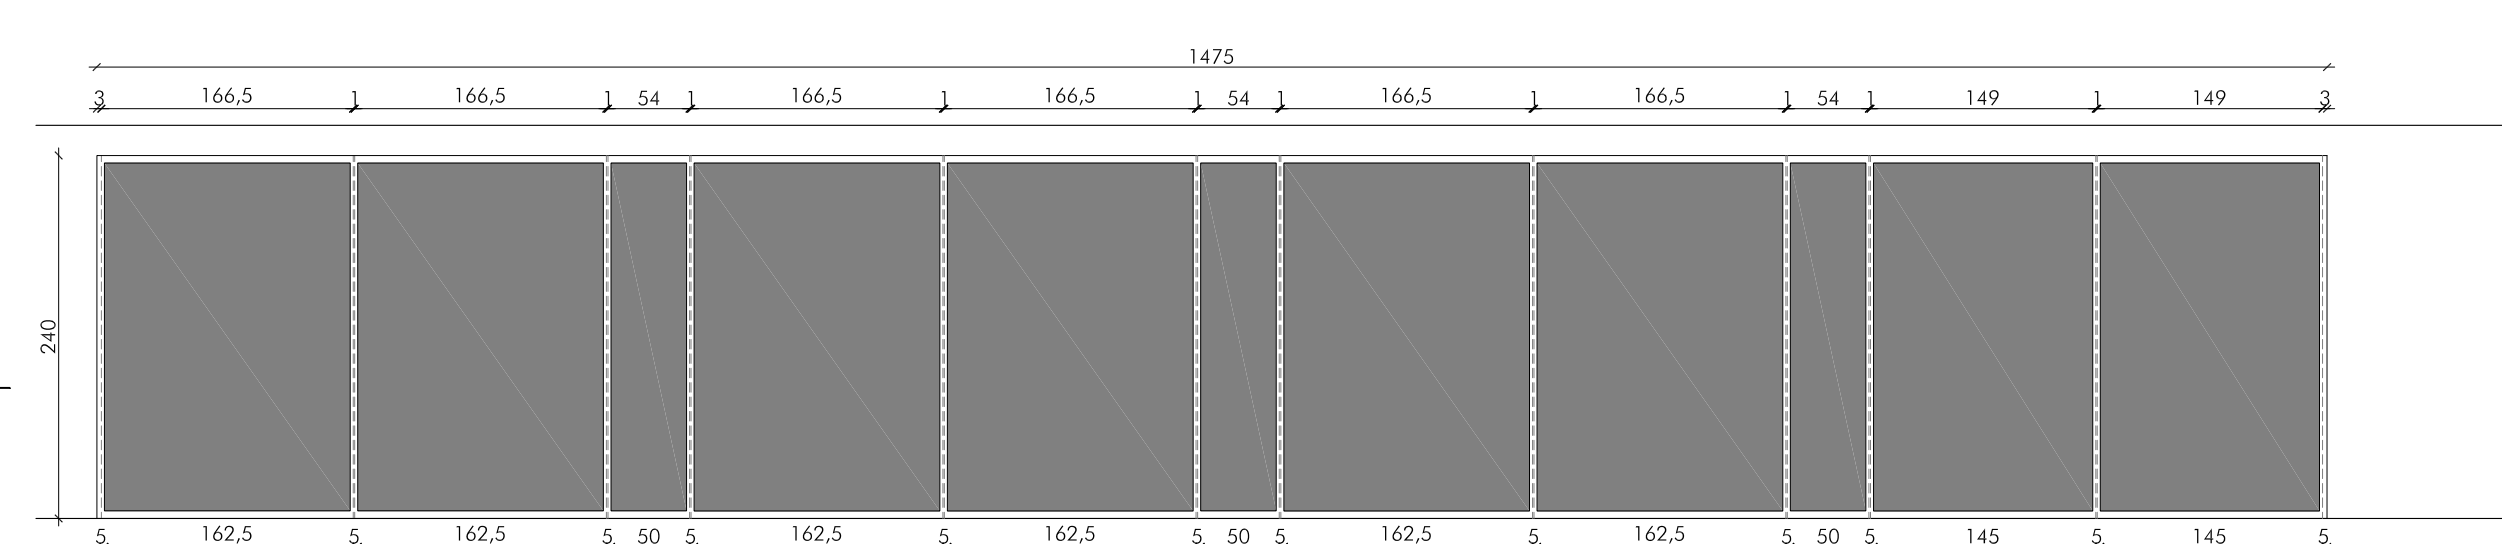
**V5**  
1ud.  
8 fijos + 3 fijos tintados  
Muro cortina de aluminio lacado con rotura de puente térmico  
Vidrio 6/12/3+3  
Fijos pilares forro aluminio lacado color carpintería  
Situación: planta bajo

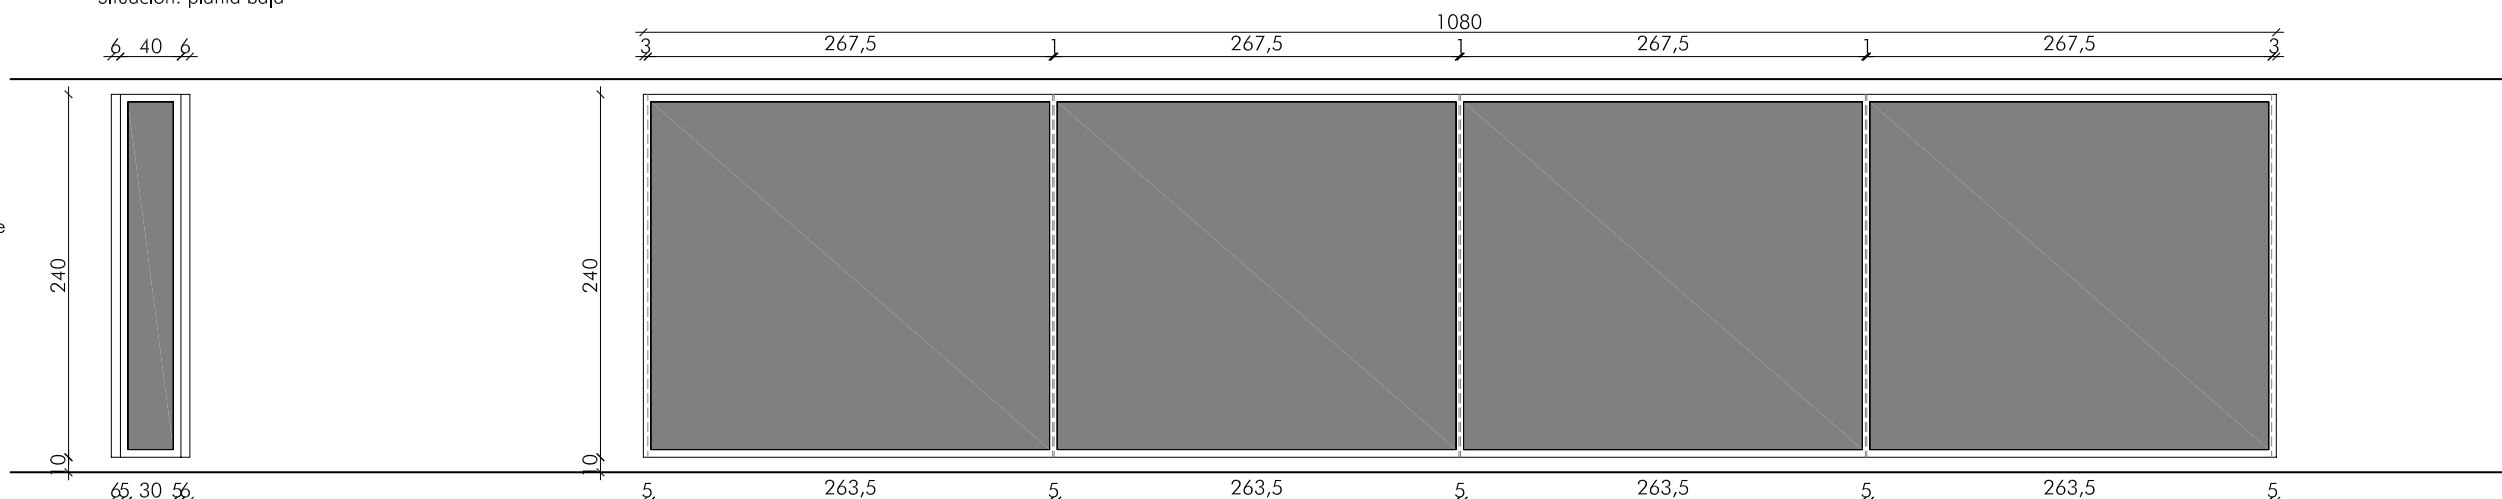
**V10**  
2uds.  
1 fijo  
Carpintería de aluminio lacado con rotura de puente térmico  
Vidrio 6/12/3+3  
Situación: planta primera

**V11**  
1ud.  
4 fijos  
Muro cortina de aluminio lacado con rotura de puente térmico  
Vidrio 6/12/3+3  
Lamas orientables de aluminio Valrup  
Prestatización de automatización  
Situación: planta primera

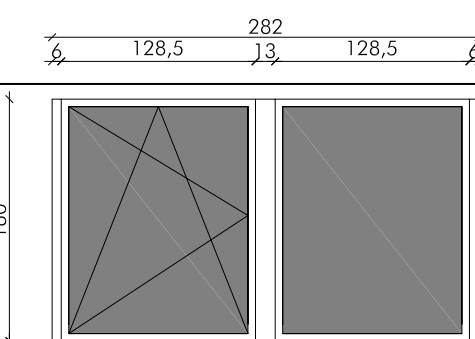
**V13**  
8uds.  
1 fijo + 1 oscilobatiente  
Carpintería de aluminio lacado con rotura de puente térmico  
Vidrio 6/12/3+3  
Persiana motorizada de aluminio mismo color carpintería  
Capitolado de la caja persiana chapa de acero para pintar  
Situación: planta primera

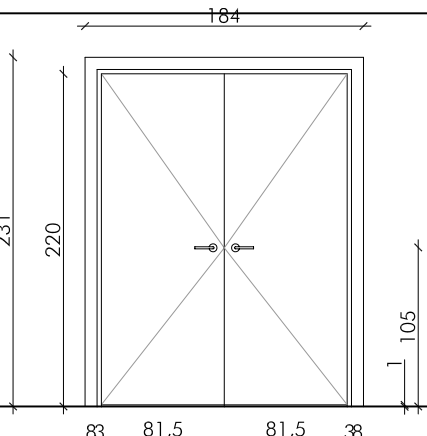
**PE1**  
2uds.  
2  
PUERTA EXTERIOR DOBLE  
Conjunta puertas abatible  
Marco y premarco de acero  
Hoja de chapa a dos caras de acero  
Manilla y herrajes de acero  
Situación: planta semisótano

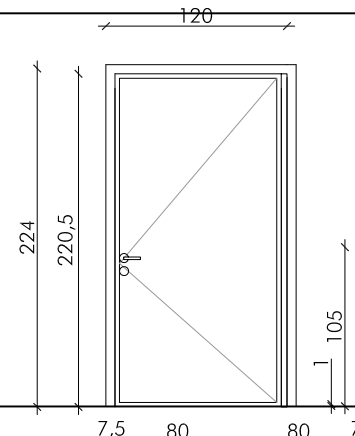
**PE2**  
2uds.  
2  
PUERTA EXTERIOR  
Puerta batiente  
Marco y premarco de acero  
Hoja de chapa a dos caras de acero  
Manilla y herrajes de acero  
Situación: planta semisótano y bajo

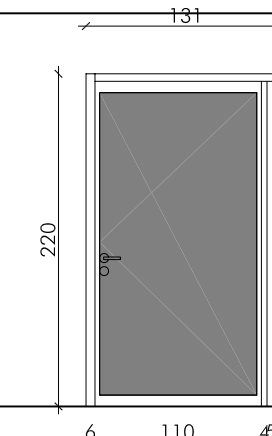
**PE3**  
1 ud.  
0  
PUERTA EXTERIOR DE EMERGENCIA  
Puerta batiente  
Carpintería de aluminio lacado con rotura de puente térmico  
Vidrio 6/12/3+3  
Manilla y herrajes en acero inoxidable  
Situación: planta bajo

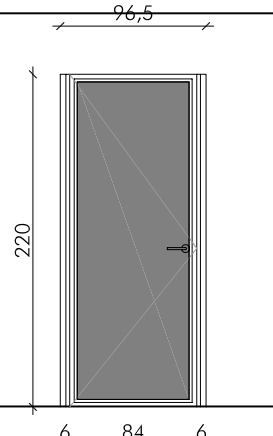
**PE4**  
1 ud.  
1  
PUERTA EXTERIOR A CAJETÓN DE INSTALACIONES  
Puerta batiente  
Puerta construida con perfilero metálico  
Vidrio 6/12/3+3  
Manilla y herrajes en acero  
Situación: planta segundo
