## REFORMA INTEGRAL DE LOS ASEOS DE SECUNDARIA DEL I.E.S.O. MENDAUR DE DONEZTEBE-SANTESTEBAN

MEMORIA VALORADA (ABRIL 2024) – SUBSANACION REQUERIMIENTO DEL 08-04-2024

AYUNTAMIENTO DE DONEZTEBE-SANTESTEBAN.

FRANCÉS ARQUITECTOS SLP

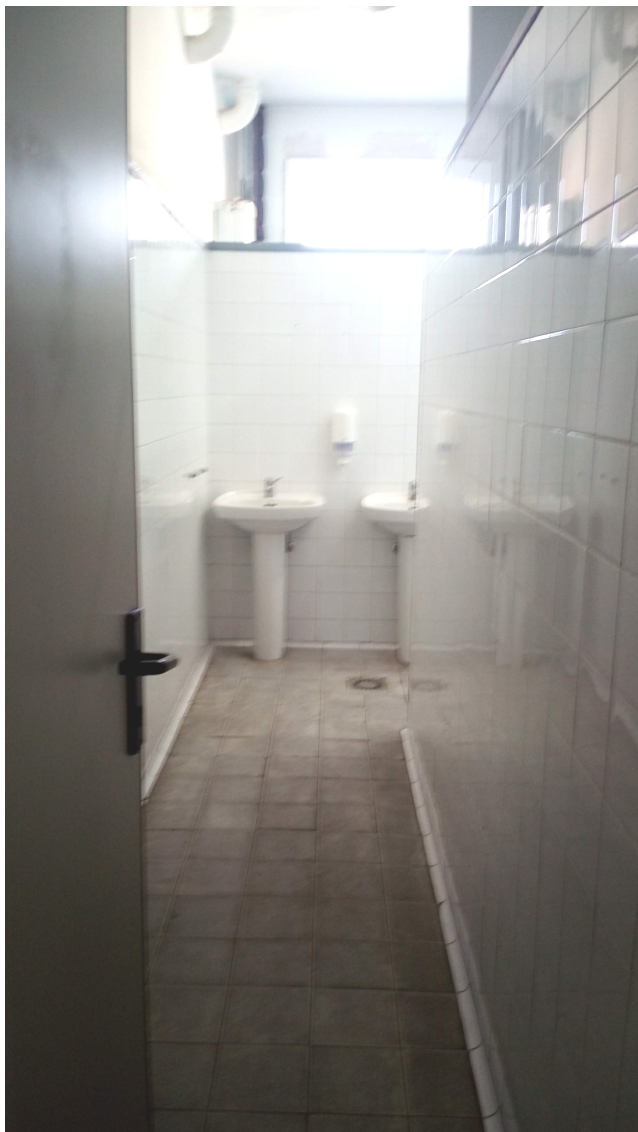
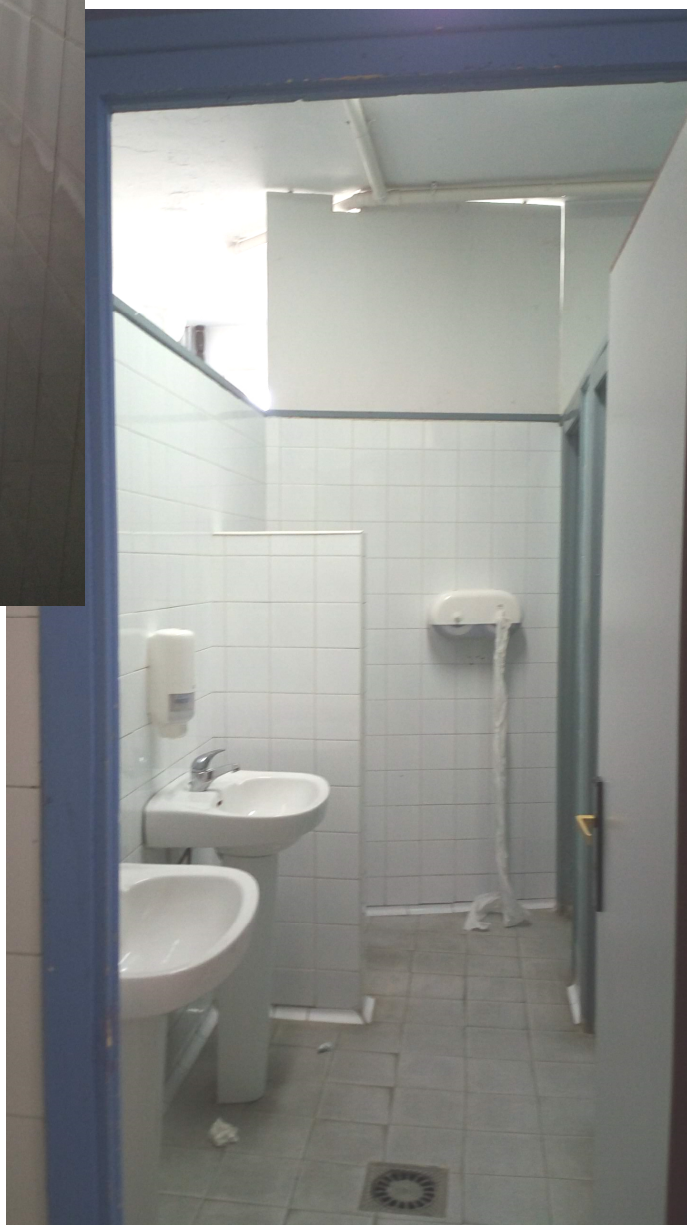
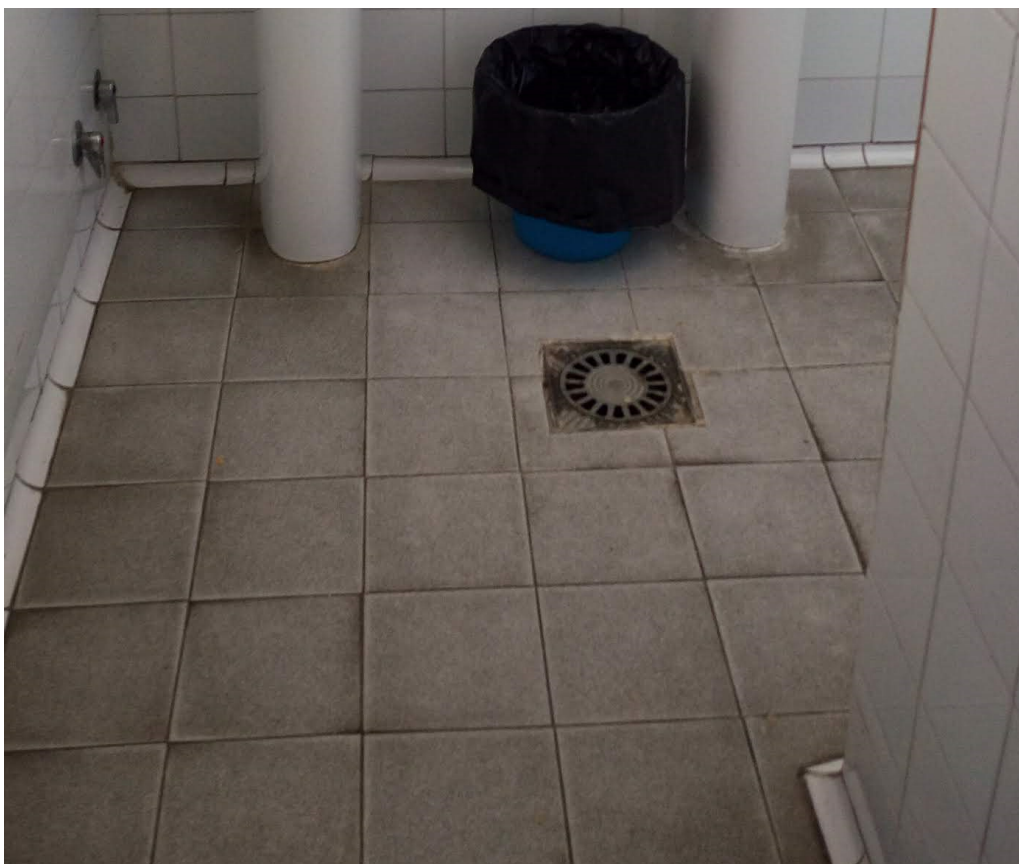
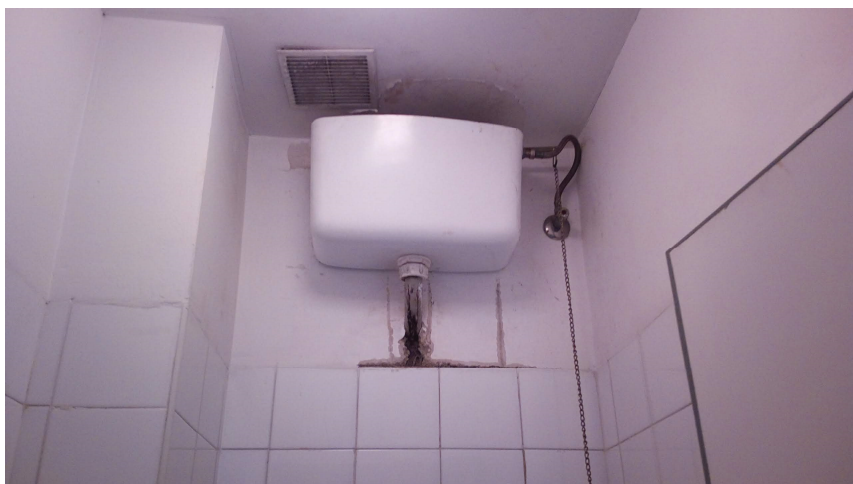
### **DOCUMENTACIÓN FOTOGRAFICA**

Los aseos del instituto se mantienen con la configuración original de cuando se construyó el edificio con alguna reforma superficial realizada hace unos 20 años y como se puede apreciar en las fotos, cuentan con importantes deficiencias por el estado de las instalaciones en cuanto a las cisternas, grifería y estado general del pavimento.

Las cisternas de los inodoros son de tanque alto con cadena, y en ellos se generan continuas averías, la grifería de los lavabos es de accionamiento manual y a menudo queda abierta con el consiguiente peligro de inundación el pavimento antideslizante ha tenido un resultado pésimo y resulta imposible mantenerlo en condiciones higiénicas aceptables.

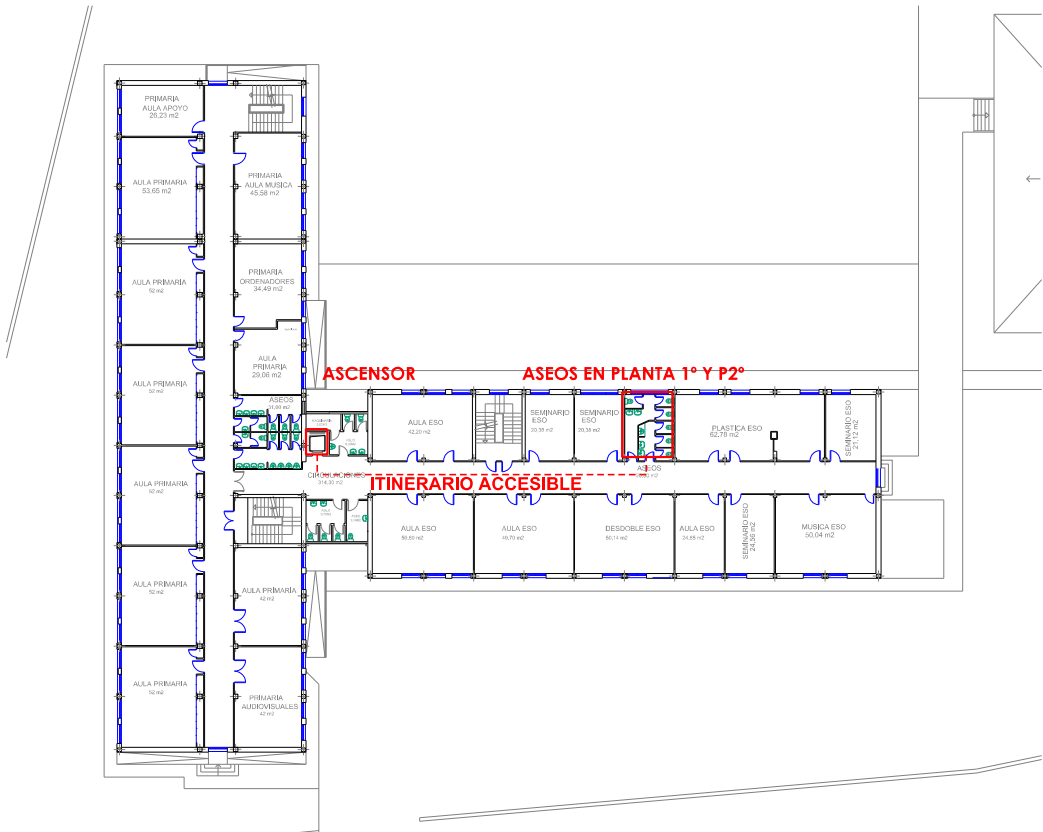
PLANO :  
APORTES EN ACCESIBILIDAD Y CUMPLIMIENTO DE LA NORMATIVA  
DE ACCESIBILIDAD UNIVERSAL - CTE DB SUA 9 - LEY FORAL 12/2018

| - Aparatos sanitarios accesibles | <div><div>- Lavabo</div><div>- Inodoro</div><div>- Ducha</div><div>- Urinario</div></div> | <div><div>- Espacio libre inferior mínimo de 70 (altura) x 50 (profundidad) cm. Sin pedestal</div><div>- Altura de la cara superior ≤ 85 cm</div><div>- Espacio de transferencia lateral de anchura ≥ 80 cm y ≥ 75 cm de fondo hasta el borde frontal del inodoro. En <i>uso público</i>, espacio de transferencia a ambos lados</div><div>- Altura del asiento entre 45 – 50 cm</div><div>- Espacio de transferencia lateral de anchura ≥ 80 cm al lado del asiento</div><div>- Suelo enrasado con pendiente de evacuación ≤ 2%</div><div>- Cuando haya más de 5 unidades, altura del borde entre 30 - 40 cm al menos en una unidad</div></div> |
| - Barras de apoyo | <div><div>- Fáciles de asir, sección circular de diámetro 30-40 mm. Separadas del paramento 45-55 mm</div><div>- Fijación y soporte, soportan una fuerza de 1 kN en cualquier dirección</div><div>- Barras horizontales</div><div>- En inodoros</div><div>- En duchas</div></div> | <div><div>- Se sitúan a una altura entre 70-75 cm</div><div>- De longitud ≥ 70 cm</div><div>- Son abatibles las del lado de la transferencia</div><div>- Una barra horizontal a cada lado, separadas entre sí 65-70 cm</div><div>- En el lado del asiento, barras de apoyo horizontal de forma perimetral en al menos dos paredes que formen esquina y una barra vertical en la pared a 60 cm de la esquina o del respaldo del asiento</div></div> |
